Asbestinventarisatetest

Streekbaan 196/02/3, 1800 Vilvoorde

Attestnummer : 20230102-000360.000

Asbestveilig

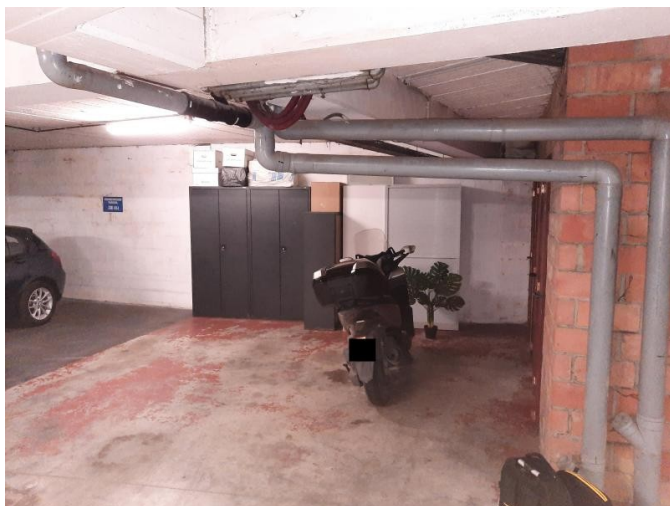
In de ondergrondse autostaanplaats werden geen asbestverdachte materialen aangetroffen. Muren zijn niet bepleisterd; geen leidingisolatie aanwezig

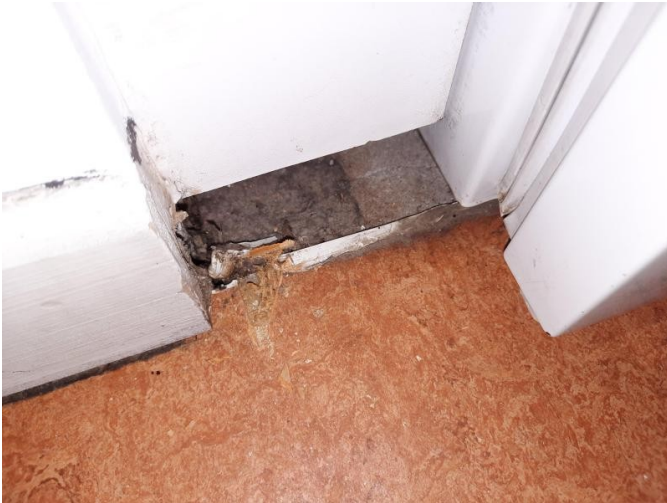
De vloerzeilen die in quasi alle appartementen voorkomen werden niet-destructief onderzocht en vertonen een jute/koordachtige aangehechte ondervloer. Deze variant is nooit asbesthoudend. Er is ook geen zwarte lijmlaag zichtbaar op de plaatsen waar het mogelijk is om het vinylzeil lichtjes op te heffen. Gelieve er wel rekening mee te houden dat het gebruik van asbesthoudende lijm niet uitgesloten is. Wanneer bij eventuele latere werken een zwarte lijmlaag zichtbaar zou zijn, is het raadzaam deze op aanwezigheid van asbest te laten onderzoeken.

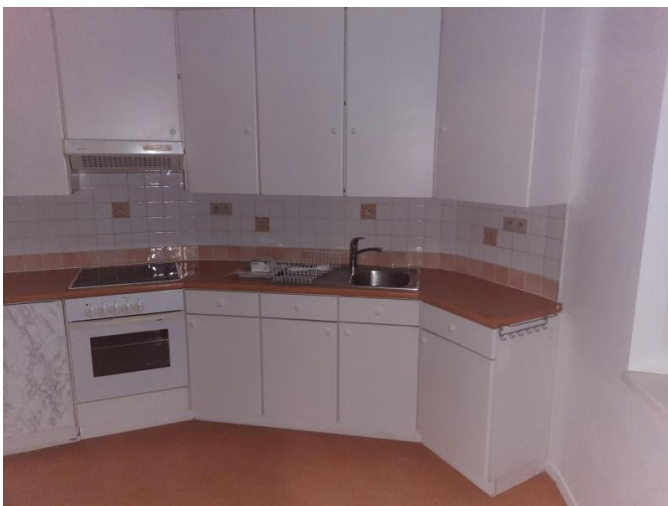
Doordat de faiencetegels in de keuken geen beschadigingen vertonen en aan de randen van een randprofieltje voorzien zijn, is het niet mogelijk om op niet-destructieve wijze een staal te nemen van de gebruikte tegellijm. Gelieve er van bewust te zijn dat tegellijm voor dit soort toepassingen mogelijk asbesthoudend is. Wanneer de gebruikte lijm vrijkomt - bijvoorbeeld bij toekomstige werken - is het raadzaam om de aanwezigheid van asbest te laten onderzoeken.

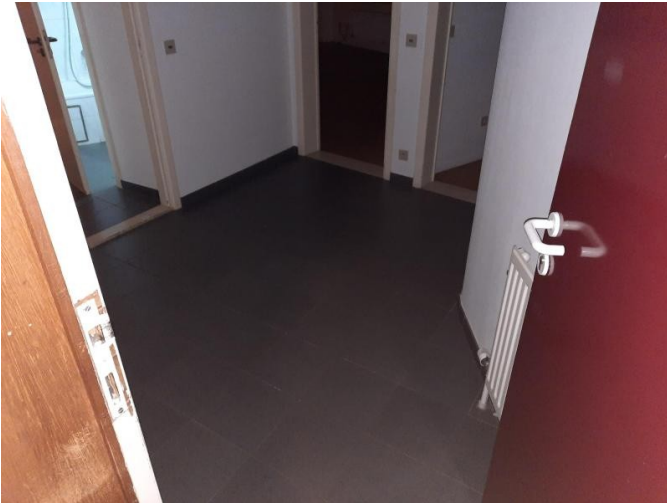
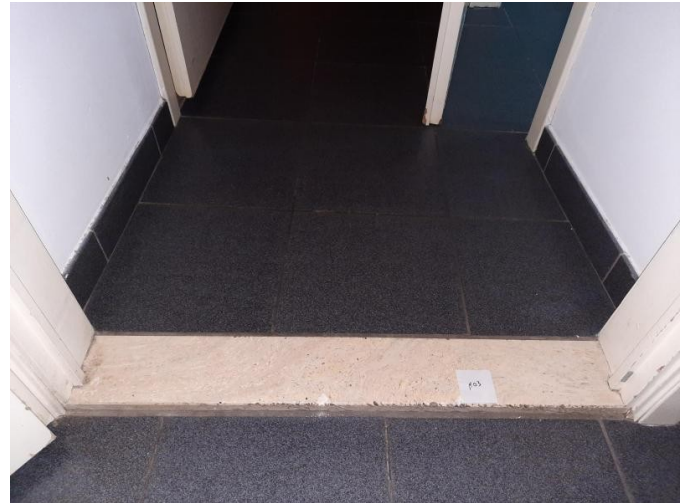
Fiche 4: dorpels

Geen asbest

#	Type	Referentie	Resultaat
4.1	Mengmonster	2203460-003	Geen asbest

Beschrijving	dorpels
Omgeving	Binnen
Primaire drager	Vloer
Bindmiddel van materiaal	Cement

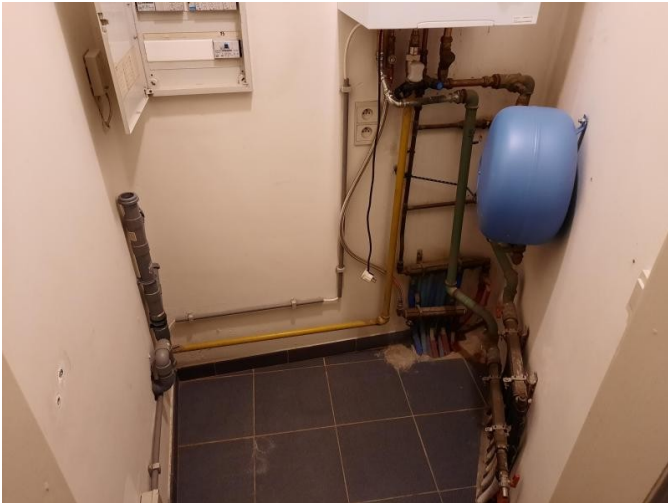
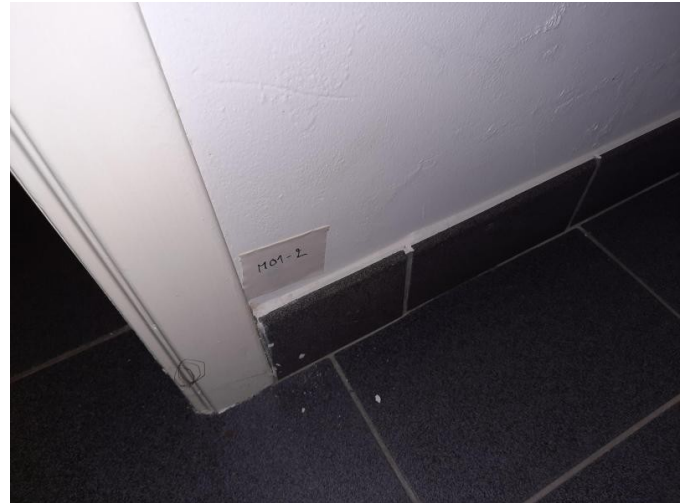
Geen asbest

#	Type	Referentie	Resultaat
5.1	Mengmonster	2203460-001	Geen asbest

Beschrijving	pleister muren
Omgeving	Binnen
Primaire drager	Binnenwand
Bindmiddel van materiaal	Gips - kalk

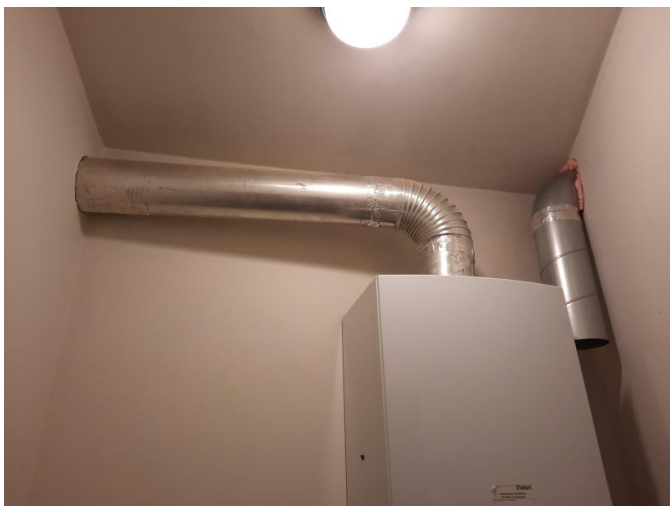
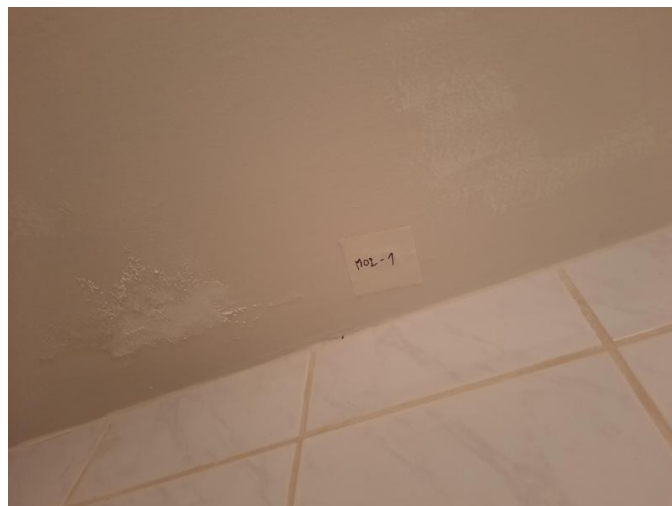
Fiche 6: pleister plafond

Geen asbest

#	Type	Referentie	Resultaat
6.1	Mengmonster	2203460-002	Geen asbest

Beschrijving	pleister plafond
Omgeving	Binnen
Primaire drager	Plafond
Bindmiddel van materiaal	Gips - kalk

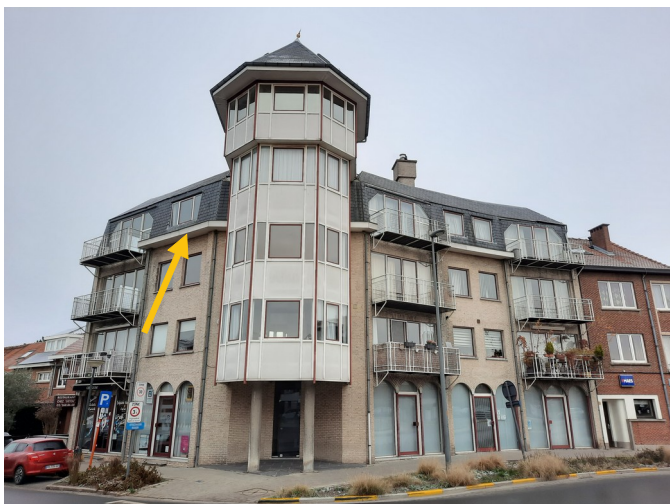
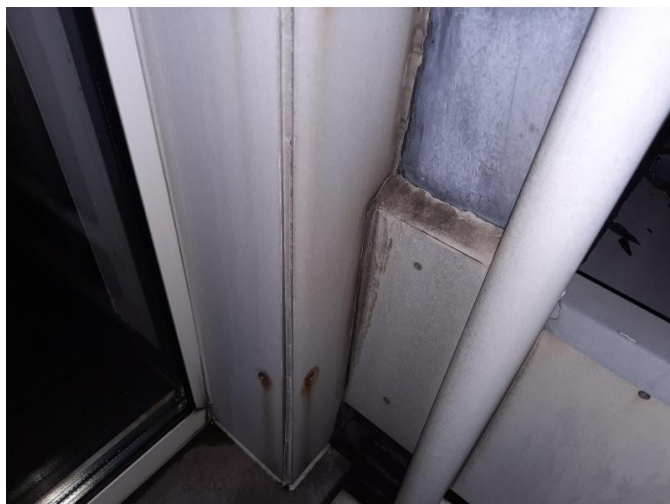
Geen asbest

#	Type	Referentie	Resultaat
7.1	Puntmonster	2203460-005	Geen asbest

Beschrijving	boeiboorden
Omgeving	Buiten
Primaire drager	afwerking/omkasting allerlei
Bindmiddel van materiaal	Cement

Gebondenheid op basis van bindmiddel	Hecht
Hoeveelheid (oppervlakte - aantal)	• 0,50 m ² - 1 stuk
Totale oppervlakte	0,50 m ²
Identificatiemethode	Vaststelling met monstername
Destructieve handeling voor identificatie	Nee
Opmerking	Afwerking boeiboorden komt in appartement 02/3 enkel voor boven de ramen van de keuken (in se onderzijde van dakverdieping). Staalname schraapstaal gebeurde in appartement 03/3. Type materiaal is overal hetzelfde.

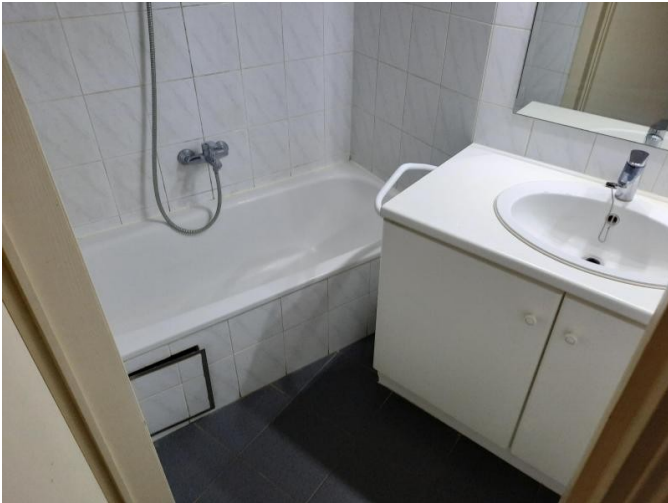
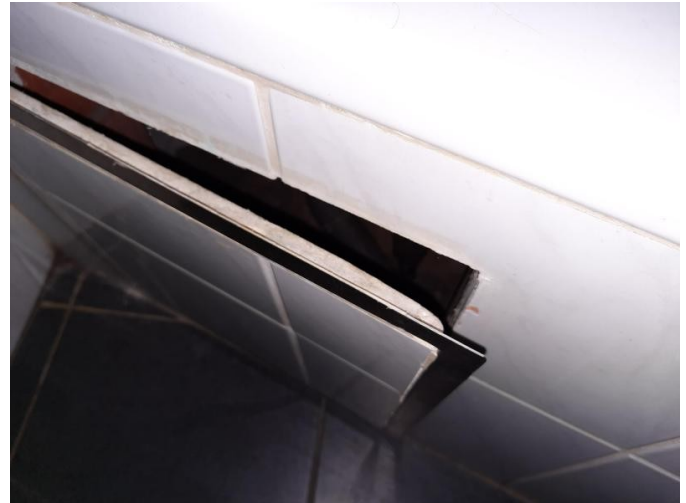
Fiche 8: lijm badkamertegels

Geen asbest

#	Type	Referentie	Resultaat
8.1	Mengmonster	2203460-006	Geen asbest

Beschrijving	lijm badkamertegels
Omgeving	Binnen
Primaire drager	Binnenwand
Bindmiddel van materiaal	Lijm

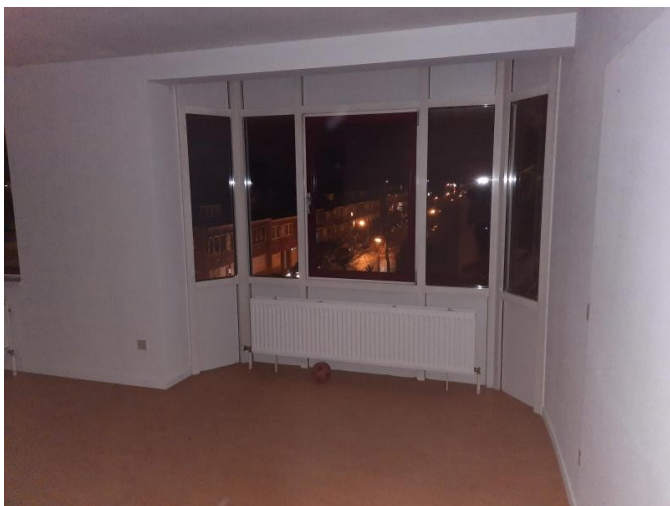
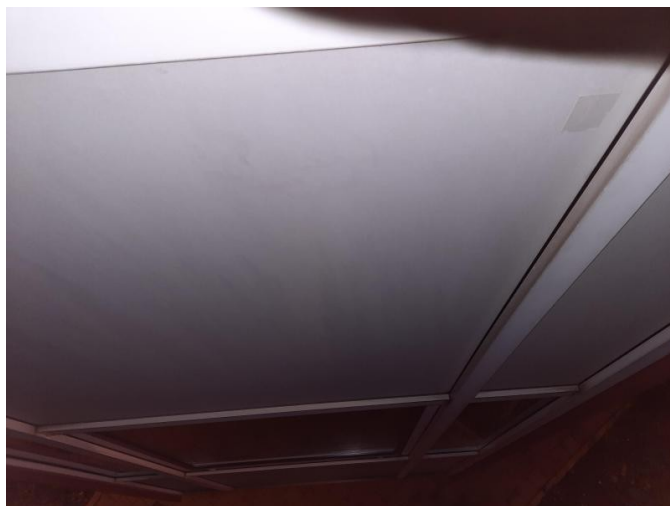
Fiche 9: blindpaneel ramen

Geen asbest

#	Type	Referentie	Resultaat
9.1	Puntmonster	2203460-004	Geen asbest

Beschrijving	blindpaneel ramen
Omgeving	Buiten
Primaire drager	Wandopening verticaal (raam, deur, ...)
Bindmiddel van materiaal	Cement

Gebondenheid op basis van bindmiddel	Hecht
Hoeveelheid (oppervlakte - dikte - aantal)	• 3,00 m ² - 0,40 cm - 1 stuk
Totaal volume	0,012 m ³
Identificatiemethode	Vaststelling met monstername
Destructieve handeling voor identificatie	Nee
Opmerking	De blindpanelen werden geanalyseerd op basis van een schraapstaalname op de locatie voorzijde toren appartement 02/2 en achterzijde kamer appartement 02/1. Alle gebruikte blindpanelen zijn van hetzelfde type.
