Asbestinventarisatetest

Streekbaan 196/03/3, 1800 Vilvoorde

Attestnummer : 20230102-000362.000

Uitgegeven op : 02.01.2023

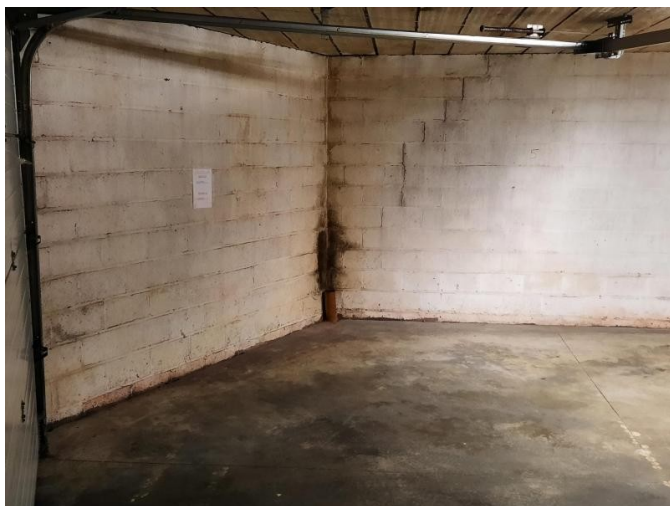
Vrije foto

In de ondergrondse kelder en autostaanplaats werden geen asbestverdachte materialen aangetroffen. Muren zijn niet bepleisterd; geen leidingisolatie aanwezig

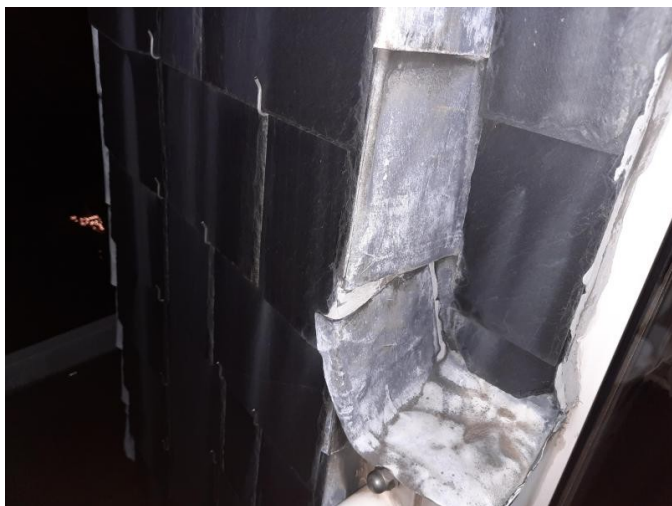
Vrije foto

Alle donkerkleurige leien die voorkomen op het hoofdak, het torendak en de verticale uitlopers, zijn zeer duidelijk visueel herkenbaar als natuurleien. Geen asbest aanwezig.

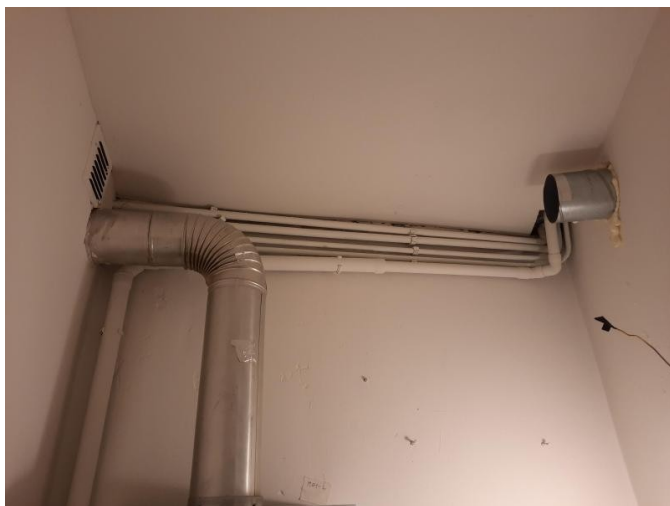
Vrije foto

Dit appartement beschikt enkel over gyproc-plafonds. Anders dan in de appartementen op de lager gelegen verdiepingen, komt er geen klassiek pleisterwerk voor bij de plafonds. Bijgevolg werd er dus uiteraard ook geen staalname gedaan. Het labo-analyserapport in bijlage toont alle monsternames die in alle appartementen werden gedaan. Pleister plafonds beschrijft een mengstaal genomen in de overige appartementen.

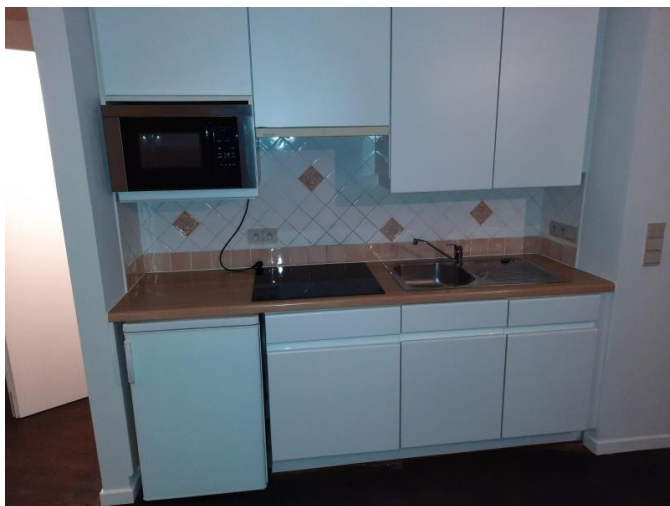
Vrije foto

Doordat de faiencetegels in de keuken geen beschadigingen vertonen en aan de randen van een randprofieltje voorzien zijn, is het niet mogelijk om op niet-destructieve wijze een staal te nemen van de gebruikte tegellijm. Gelieve er van bewust te zijn dat tegellijm voor dit soort toepassingen mogelijks asbesthoudend is. Wanneer de gebruikte lijm vrijkomt - bijvoorbeeld bij toekomstige werken - is het raadzaam om de aanwezigheid van asbest te laten onderzoeken.

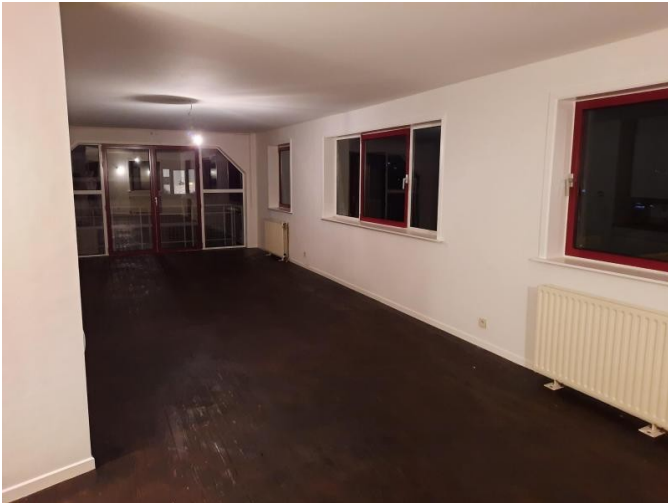
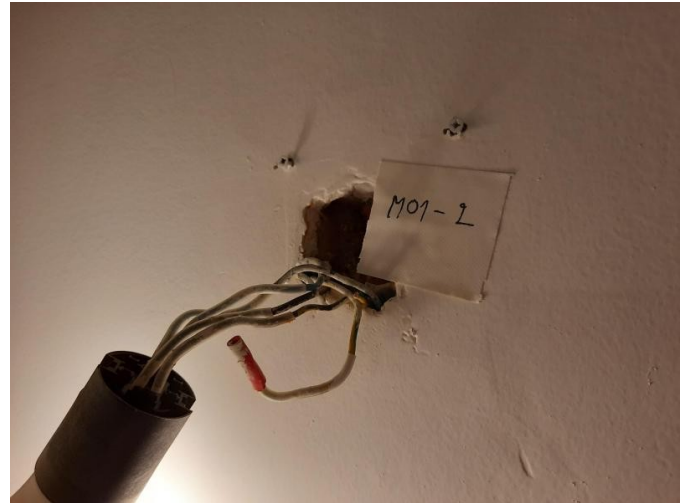
Geen asbest

#	Type	Referentie	Resultaat
5.1	Mengmonster	2203460-001	Geen asbest

Beschrijving	pleister muren
Omgeving	Binnen
Primaire drager	Binnenwand
Bindmiddel van materiaal	Gips - kalk

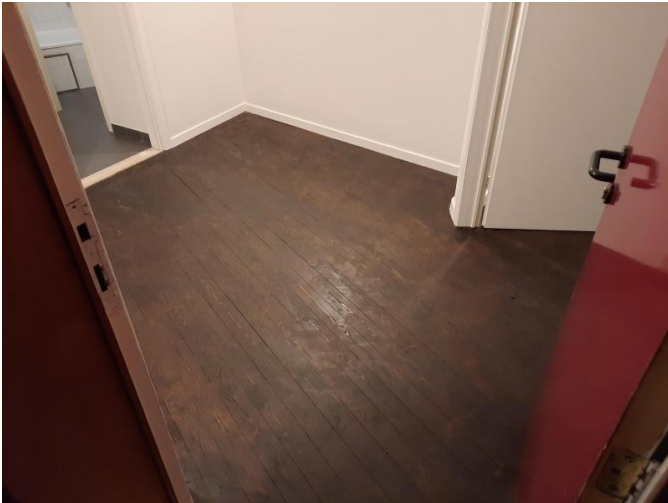
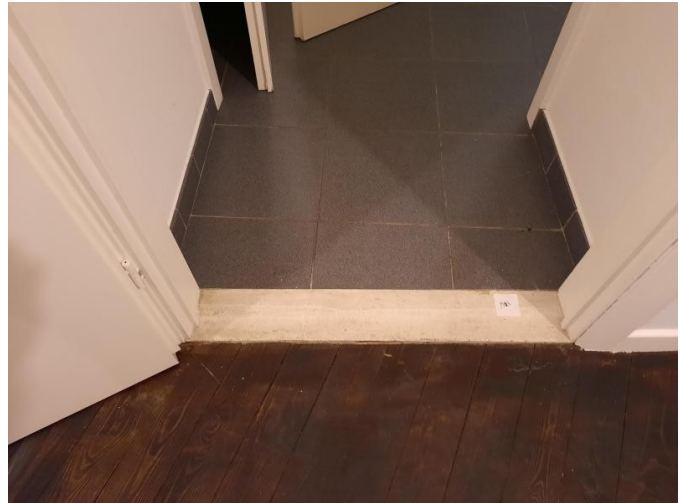
Fiche 6: dorpels

Geen asbest

#	Type	Referentie	Resultaat
6.1	Mengmonster	2203460-003	Geen asbest

Beschrijving	dorpels
Omgeving	Binnen
Primaire drager	Vloer
Bindmiddel van materiaal	Cement

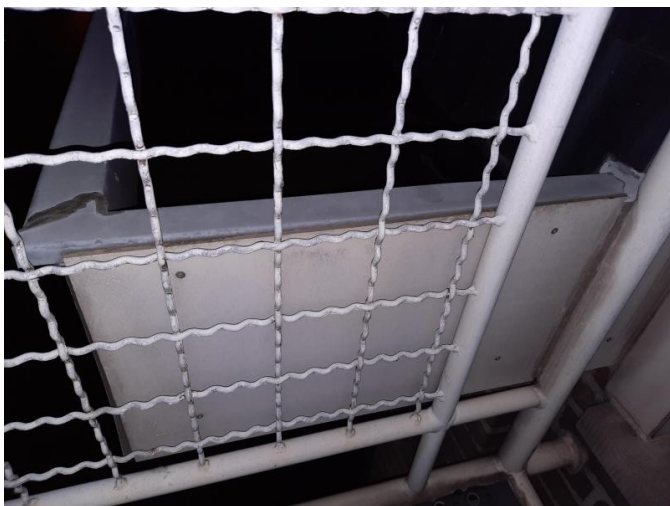
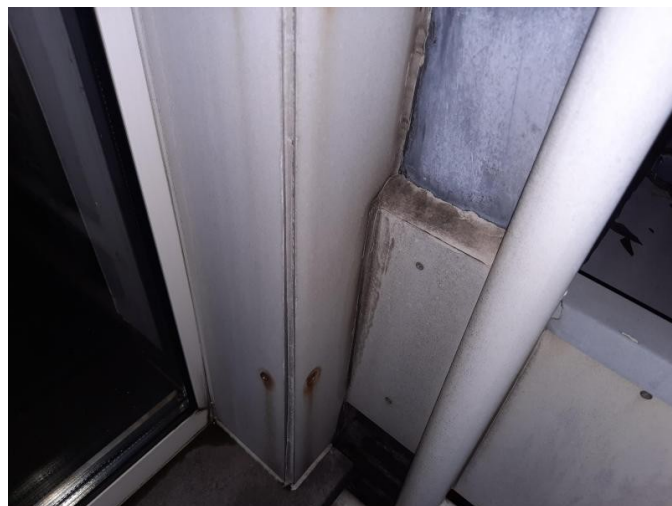
Fiche 7: boeiboorden

Geen asbest

#	Type	Referentie	Resultaat
7.1	Puntmonster	2203460-005	Geen asbest

Beschrijving	boeiboorden
Omgeving	Buiten
Primaire drager	afwerking/omkasting allerlei
Bindmiddel van materiaal	Cement

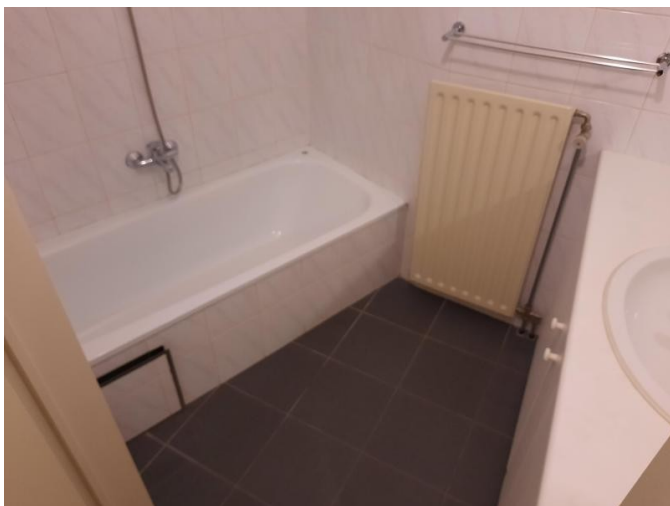
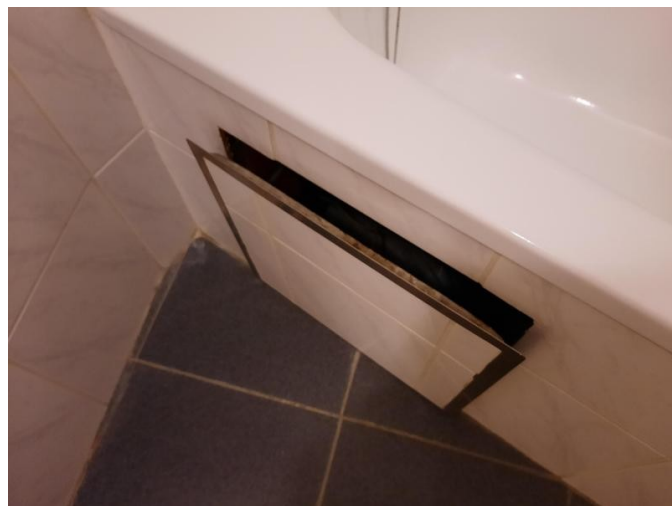
Fiche 8: lijm badkamertegels

Geen asbest

#	Type	Referentie	Resultaat
8.1	Mengmonster	2203460-006	Geen asbest

Beschrijving	lijm badkamertegels
Omgeving	Binnen
Primaire drager	Binnenwand
Bindmiddel van materiaal	Lijm
