Asbestinventarisatetest

Borrevelddlaan 13, 1930 Zaventem

Attestnummer : 20240826-000479.000

Uitgegeven op : 26.08.2024

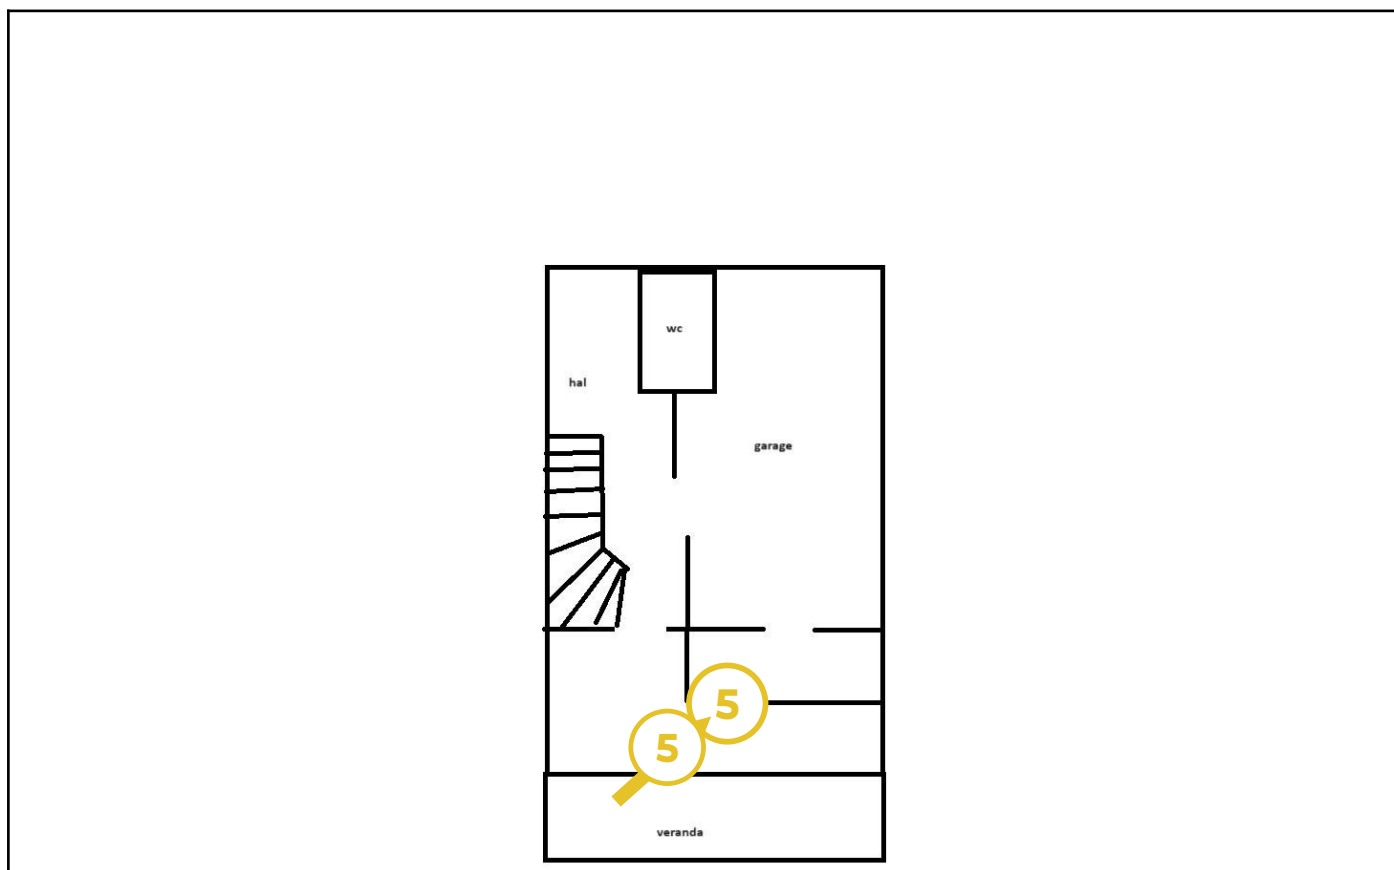
Plan 1.1: GELIJKSVLOER B13

Beschrijving	Type	Actie
5. bakeliet schakelaar	Asbestmateriaal	Zorgvuldig beheren

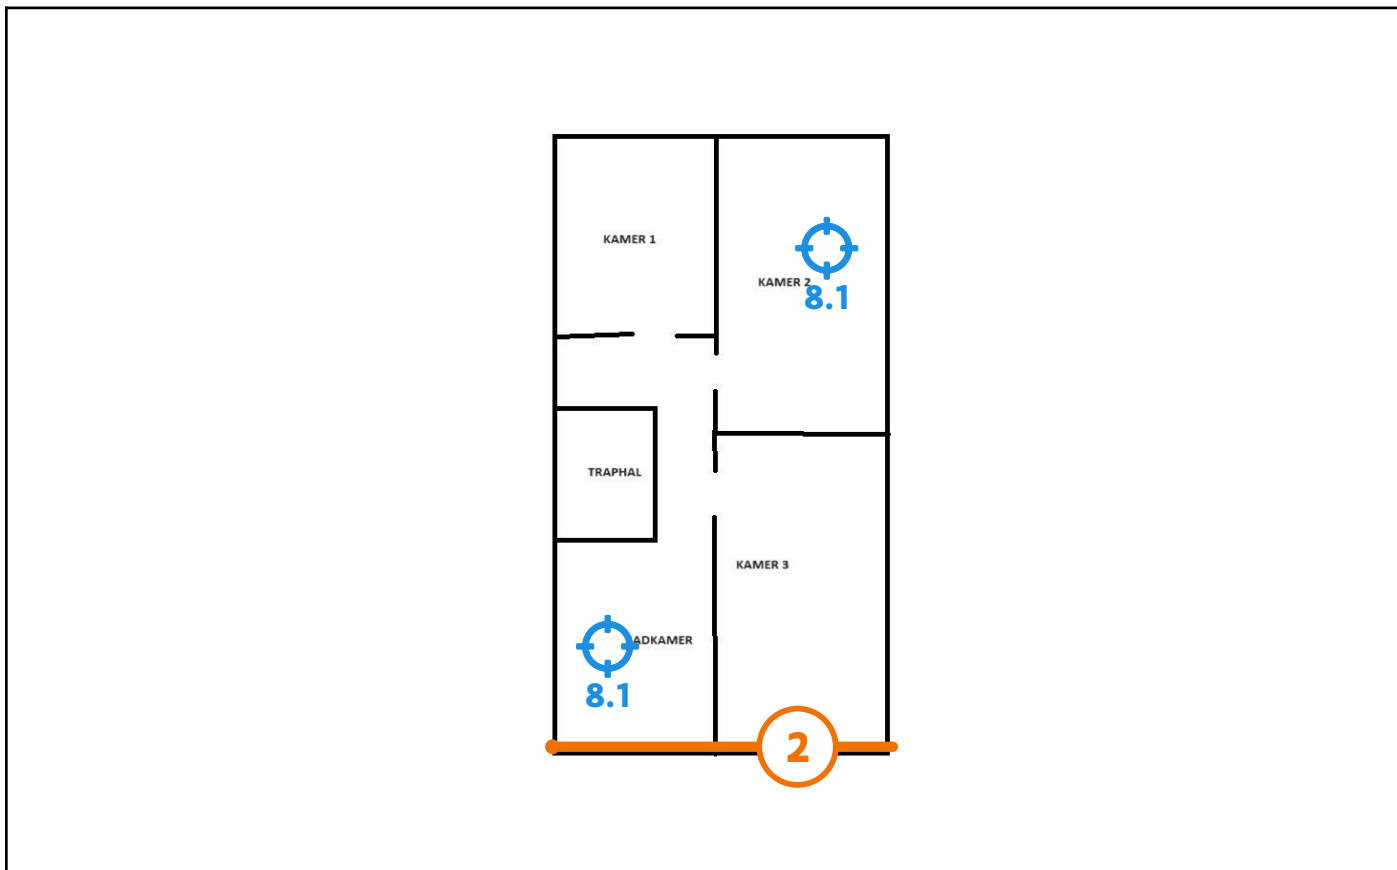
Plan 1.2: 2DE VERDIEPING B13

Beschrijving	Type	Actie
2. PM01 ETERNIT PLATEN	Asbestmateriaal	Verwijderen
8. MM02 PLEISTERWERK PLAFOND	Geen asbest	-
8.1 Code: MM02	Mengmonster	-

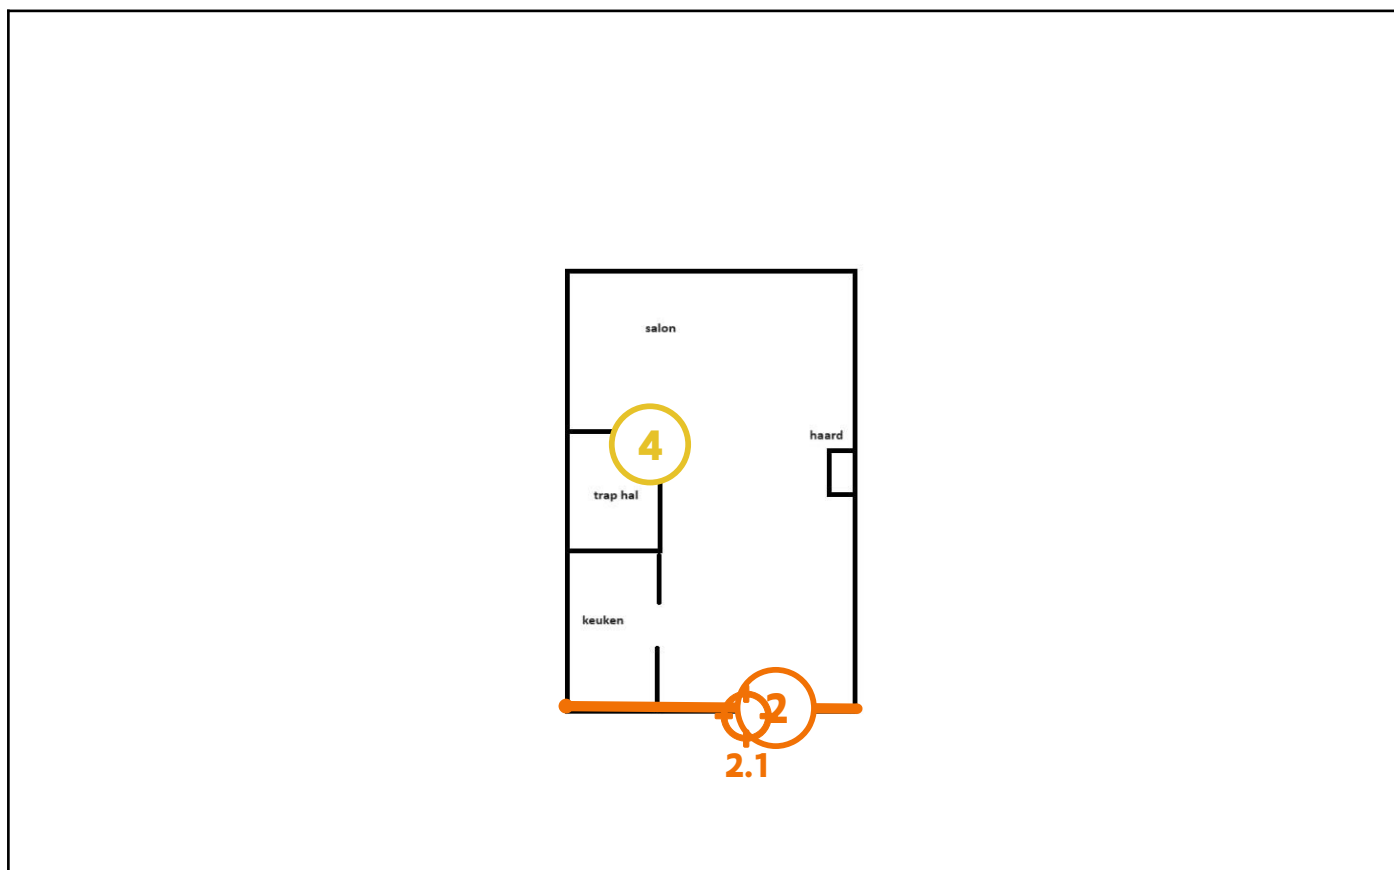
Plan 1.3: 1ste verdieping B13

Beschrijving	Type	Actie
2. PM01 ETERNIT PLATEN	Asbestmateriaal	Verwijderen
2.1 Code: PM01	Puntmonster	-
4. koptelefoon bakeliet	Asbestmateriaal	Zorgvuldig beheren

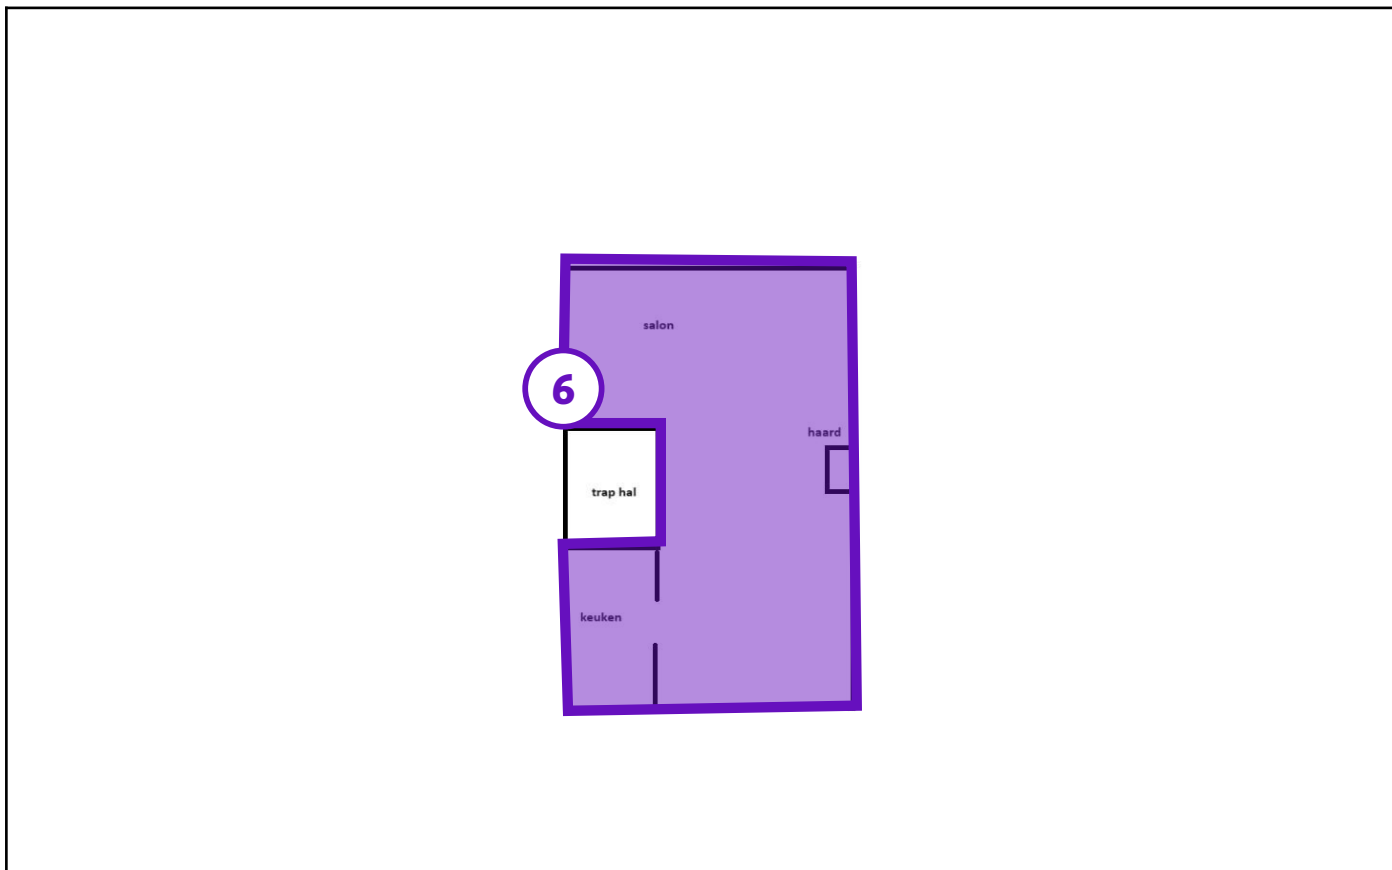
Plan 1.7: 1ste verdieping B13

Beschrijving	Type	Actie
6. Tegellijm of vloerzeil	Advies	-

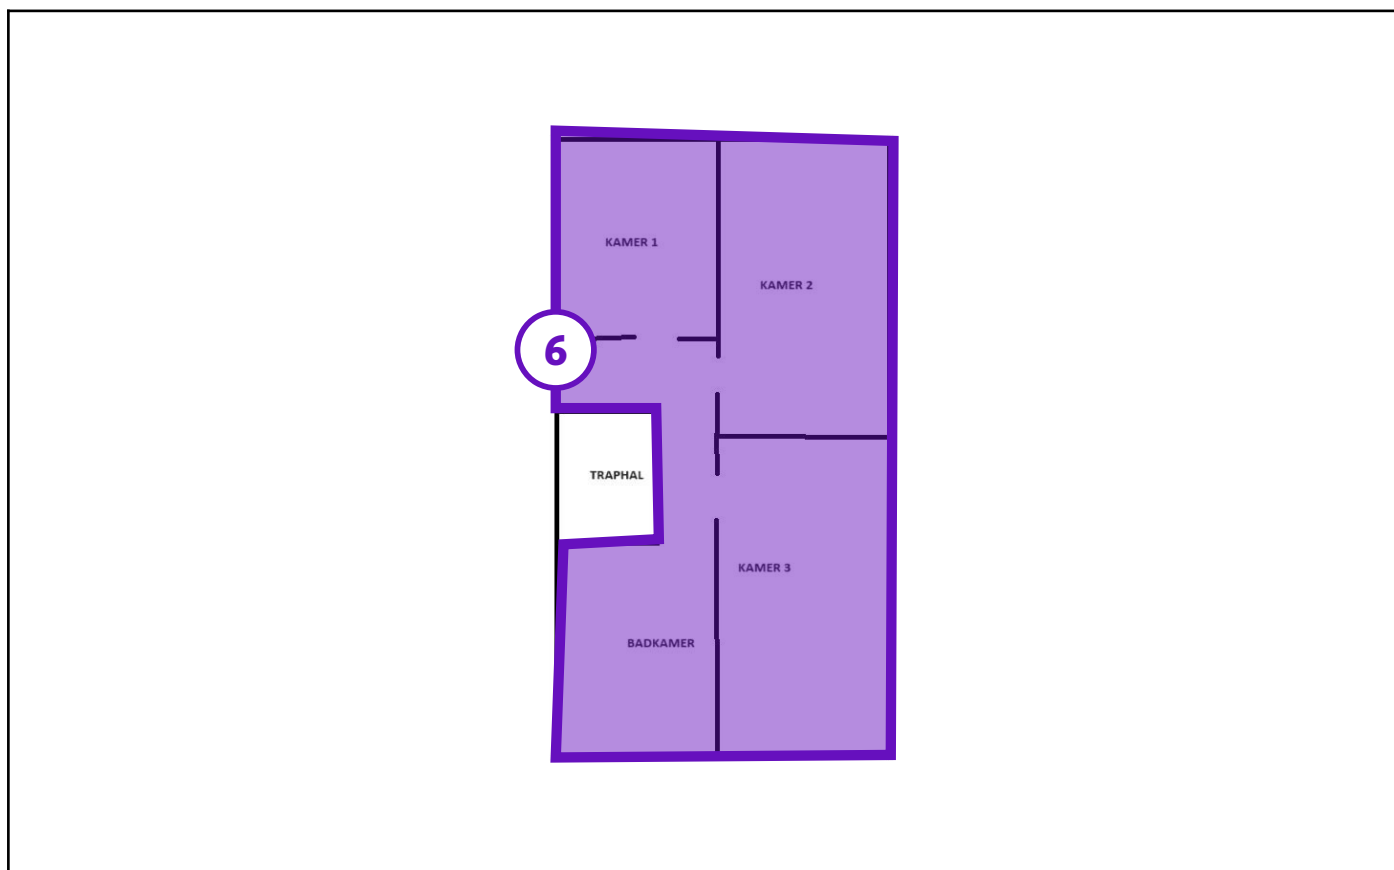
Plan 1.8: 2DE VERDIEPING B13

Beschrijving	Type	Actie
6. Tegellijn of vloerzeil	Advies	-

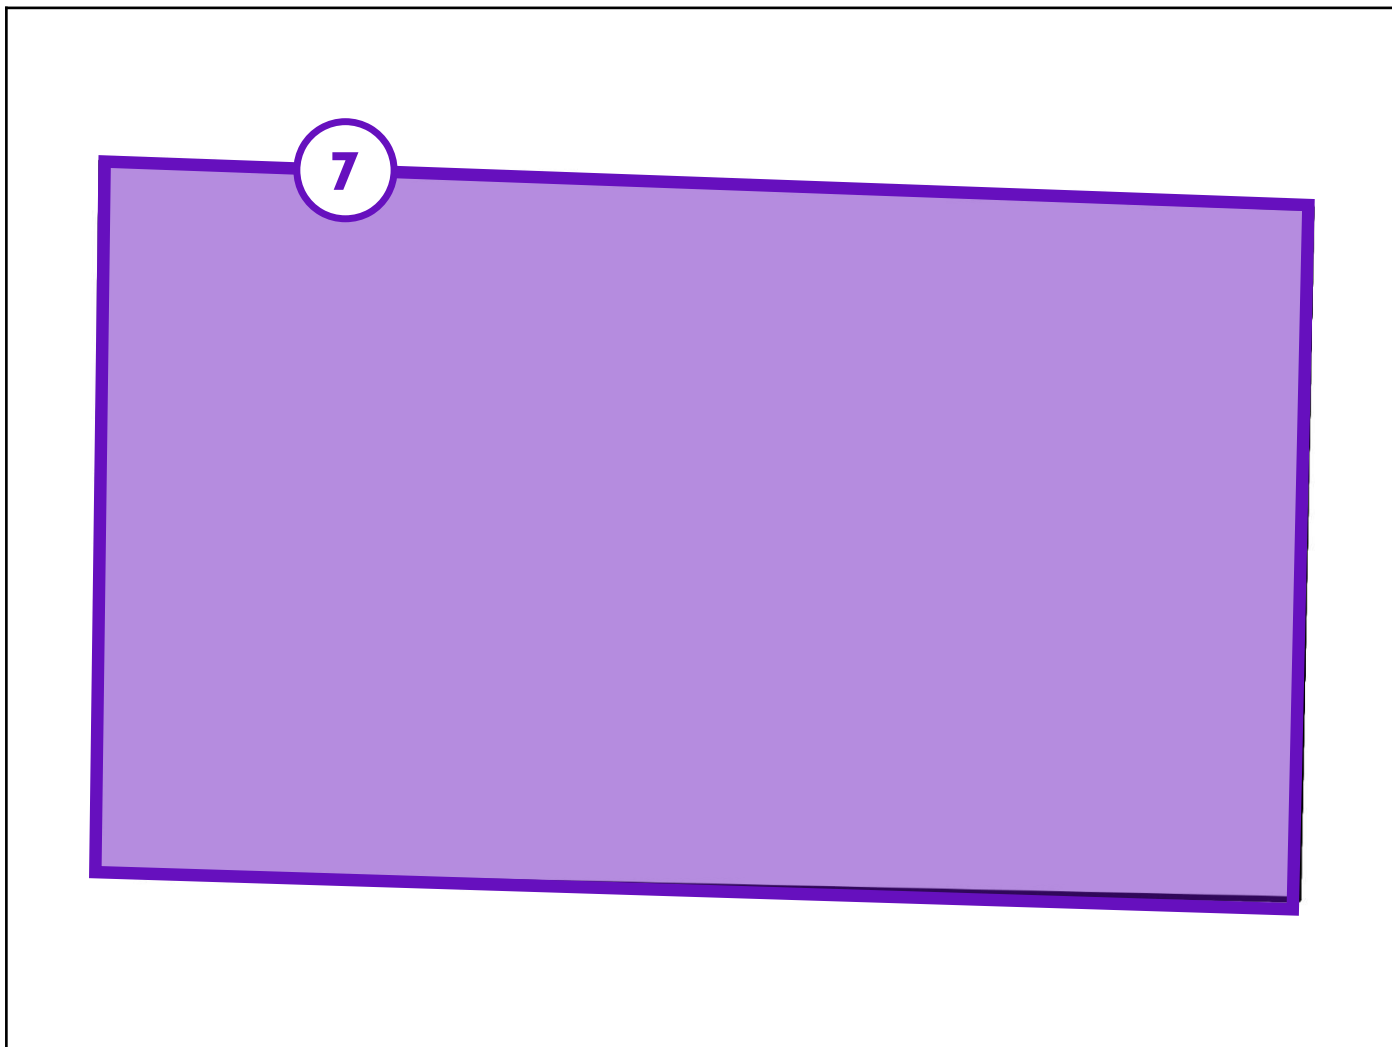
Plan 1.16: Hoofdgebouw plan

Beschrijving	Type	Actie
7. ROOFING PLAT DAK	Advies	-

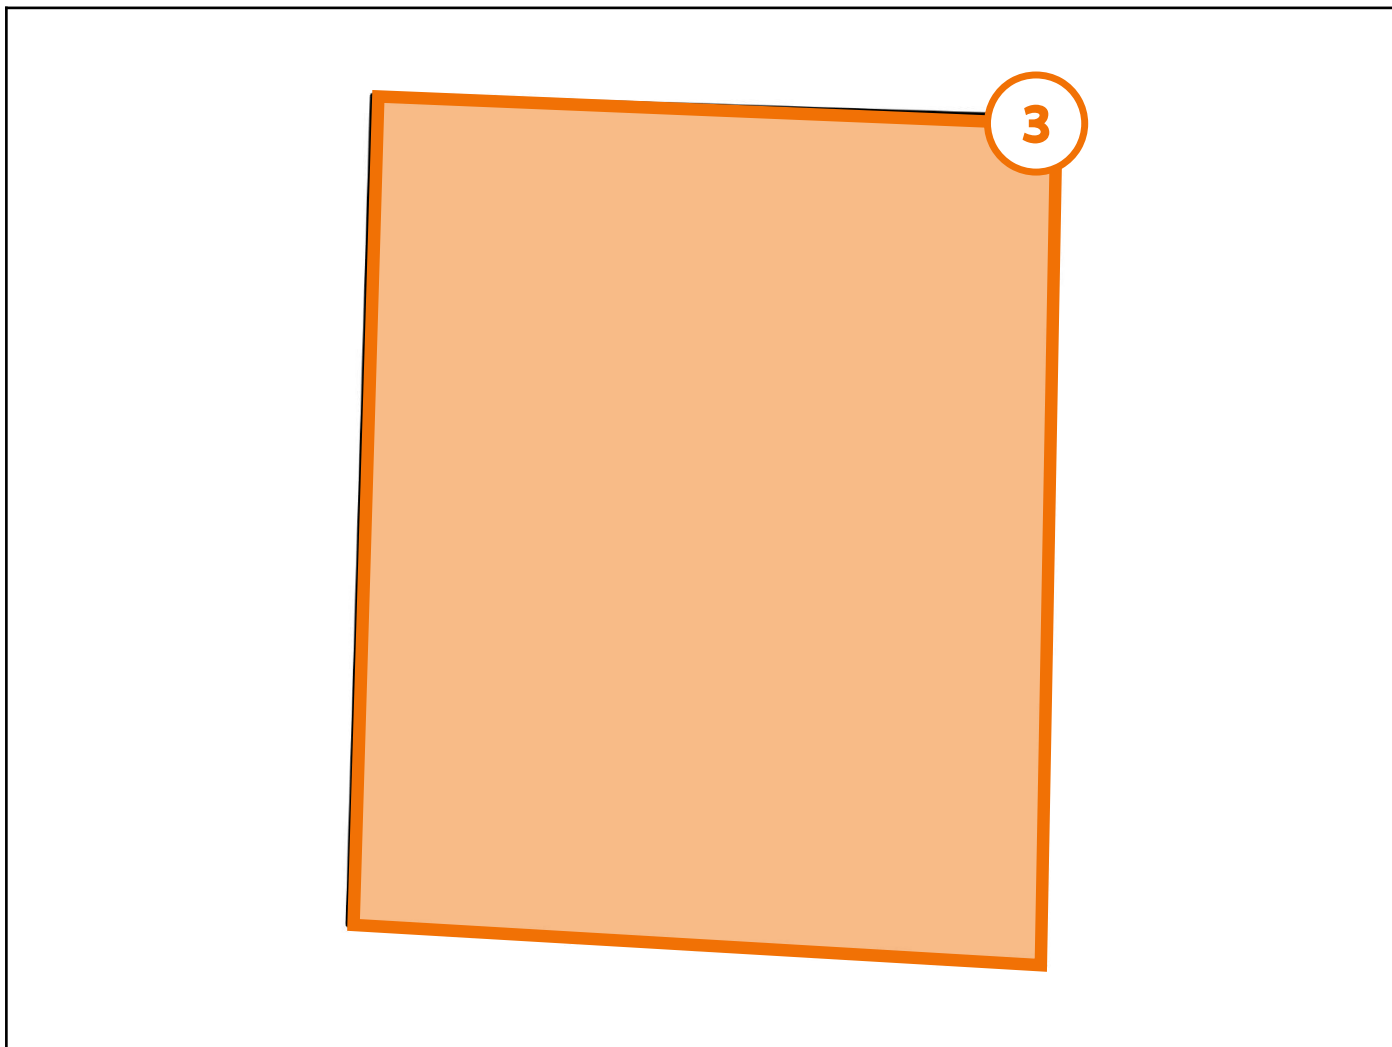
Plan 2.1: tuinhuisje plan

Beschrijving	Type	Actie
3. daklei of roofing op tuinhuisje	Asbestmateriaal	Verwijderen

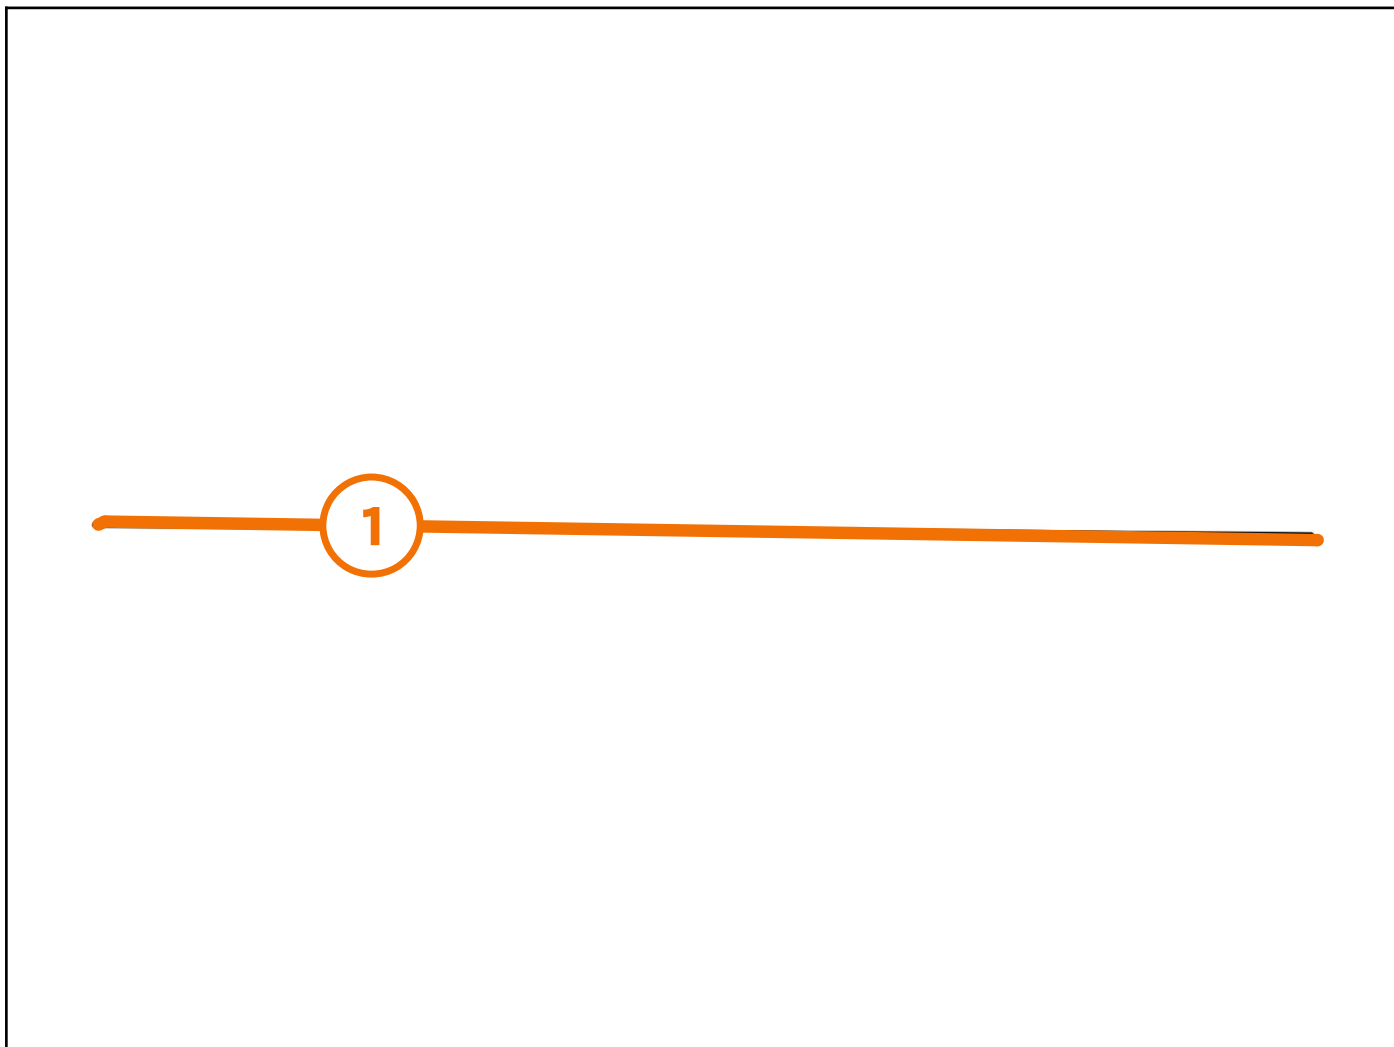
Plan 6.1: muurtje plan

Beschrijving	Type	Actie
1. DEKSTEEN MUURKAP	Asbestmateriaal	Verwijderen

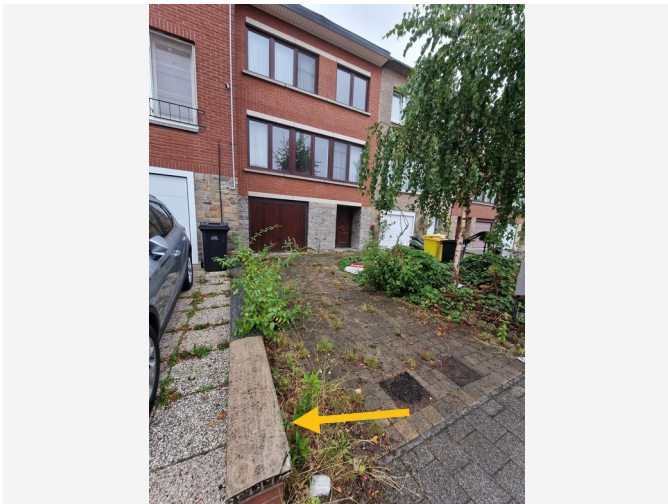
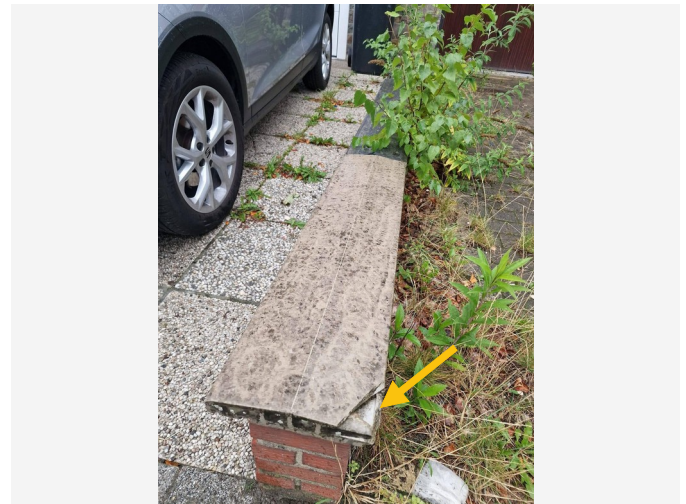
Eindbeoordeling materiaalrisico	Verhoogd materiaalrisico en/of verhoogde kans op vezelvrijgave
---------------------------------	--

Gebondenheid	Categorie 1: hechtgebonden in oorsprong
Asbestsoort (vezeltype)	Crocidoliet aanwezig
Asbestconcentratie	Laag (< 50%)
Afschermingsgraad van het gehele materiaal	Geheel of deels vrij aan de buitenlucht
Toestand van het materiaal	Matig beschadigd, matig verweerd

Beschrijving	DEKSTEEN MUURKAP
Omgeving	Buiten
Primaire drager	Wand buitenschil
Asbestmateriaal	Deksteen, muurkap - Hol
Bindmiddel van asbestmateriaal	Cement
Gebondenheid op basis van bindmiddel	Hecht
Hoeveelheid (oppervlakte - dikte - aantal)	• 5,00 m ² - 25,00 cm - 1 stuk
Totaal volume	1,25 m ³
Eenvoudig bereikbaar	Ja
Bevestigingswijze	• Verlijmd, ingegoten, versmeerd
Identificatiemethode	Vaststelling zonder monstername
Destructieve handeling voor identificatie	Nee
Opmerking	Niet zeker of dit enkel muurtje is van de burelen of dit een gemeenschappelijke muur, dit op akte bekijken maar heb geen documenten om dit na te checken

Het asbestmateriaal valt onder de mijlpaal van 2040.

Verwijderen

- Zorg voor een veilig beheer. Vermijd het beschadigen van het asbestmateriaal. Controleer de toestand jaarlijks op wijzigingen.

- Eenvoudige handelingen: mag via doe-het-zelf of door werknemer(s) met opleidingsattest eenvoudige handelingen
Eenvoudige handelingen: mag via doe-het-zelf of door werknemer(s) met opleidingsattest eenvoudige handelingen

Voor men begint met werken eerst zich beschermen met een ppf3 masker, handschoenen, tivec en asbestafvalzakken voorzien.

Deze met een koevoet losduwen zonder te breken en voorzichtig is asbestafvalzakken steken.

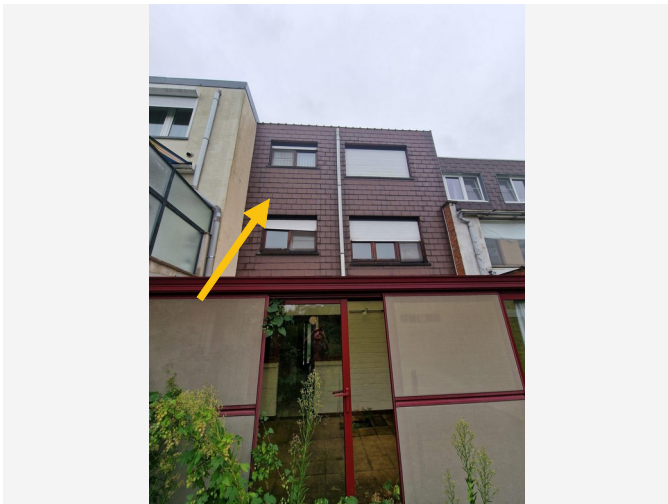
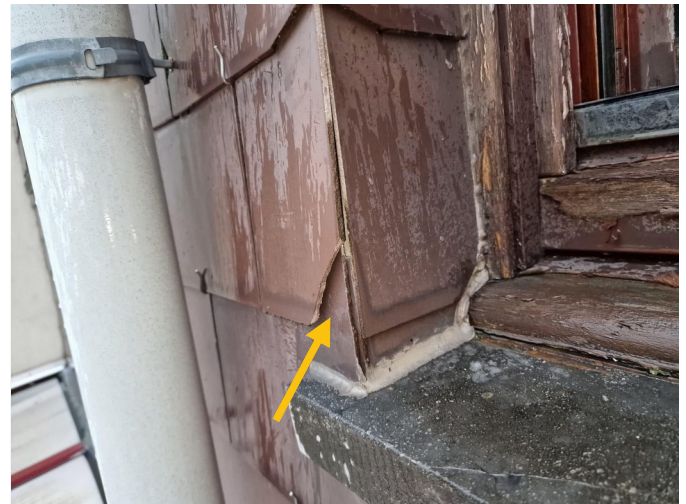
Eindbeoordeling materiaalrisico	Laag materiaalrisico en/of verlaagde kans op vezelvrijgave
---------------------------------	--

Gebondenheid	Categorie 1: hechtgebonden in oorsprong
Asbestsoort (vezeltype)	Alleen chrysotiel
Asbestconcentratie	Laag (< 50%)
Afschermingsgraad van het gehele materiaal	Geheel of deels vrij aan de buitenlucht
Toestand van het materiaal	Licht beschadigd, licht verweerd. Intact calciumsilicaatmateriaal of categorie III 'gebondenheid'

#	Type	Referentie	Resultaat
2.1	Puntmonster	PM01	Chrysotiel

Beschrijving	PM01 ETERNIT PLATEN
Omgeving	Buiten
Primaire drager	Wand buitenschil
Asbestmateriaal	Dak- en gevelbekleding - Lei, shingle
Bindmiddel van asbestmateriaal	Cement
Gebondenheid op basis van bindmiddel	Hecht
Hoeveelheid (oppervlakte - aantal)	<ul style="list-style-type: none">• 40,00 m² - 1 stuk
Totale oppervlakte	40,00 m ²
Eenvoudig bereikbaar	Ja
Bevestigingswijze	<ul style="list-style-type: none">• Geklemd
Identificatiemethode	Vaststelling met monstername
Destructieve handeling voor identificatie	Nee
Opmerking	Oppervlakte is een ruwe schatting

Het asbestmateriaal valt onder de mijlpaal van 2034.

Verwijderen

- Zorg voor een veilig beheer. Vermijd het beschadigen van het asbestmateriaal. Controleer de toestand jaarlijks op wijzigingen.

Men kan bij het containerpark van de gemeente kuubzakken en beschermingsmateriaal gekocht worden (ppf3 en tiveks)

de eternit platen moeten voorzichtig worden uitgehaald uit klem en zonder te breken in de kuubzak voor asbest gelegd worden gezien de hoogte en complexiteit dat het heeft laat u dit best aan een erkend asbestverwijderaar

- Eenvoudige handelingen: enkel door erkend asbestverwijderaar
Gezien complexiteit van werken, hoogte beter laten doen door erkend asbestverwijderaar

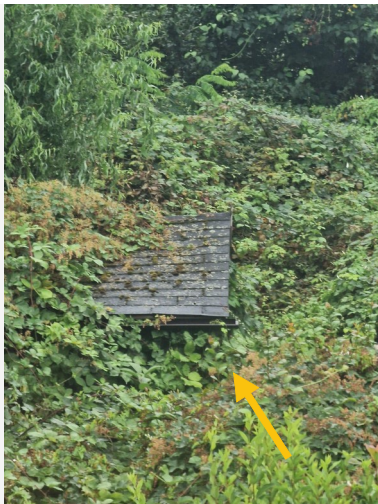
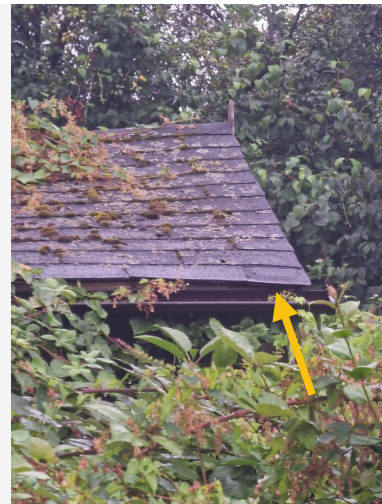
Niet vergeten het kon niet onderzocht worden door overwoekerde tuin, dus bij werken laten nakijken door een asbestdeskundige

Eindbeoordeling materiaalrisico	Laag materiaalrisico en/of verlaagde kans op vezelvrijgave
---------------------------------	--

Gebondenheid	Categorie 1: hechtgebonden in oorsprong
Asbestsoort (vezeltype)	Crocidoliet aanwezig
Asbestconcentratie	Laag (< 50%)
Afschermingsgraad van het gehele materiaal	Geheel of deels vrij aan de buitenlucht
Toestand van het materiaal	Licht beschadigd, licht verweerd. Intact calciumsilicaatmateriaal of categorie III 'gebondenheid'

Beschrijving	daklei of roofing op tuinhuisje
Omgeving	Buiten
Primaire drager	Schuin dak
Asbestmateriaal	Dak- en gevelbekleding - Lei, shingle
Bindmiddel van asbestmateriaal	Cement
Gebondenheid op basis van bindmiddel	Hecht
Hoeveelheid (oppervlakte - aantal)	• 12,00 m ² - 1 stuk
Totale oppervlakte	12,00 m ²
Eenvoudig bereikbaar	Ja
Bevestigingswijze	• Onbekend
Identificatiemethode	Vaststelling zonder monsternamen
Destructieve handeling voor identificatie	Nee
Opmerking	door de overwoekerde tuin kan ik niet dichtbij het tuinhuisje gaan om deze te onderzoeken, dus is het dak uit leien of roofing verdacht. Eens men aan de huisje aankan moet men dit onderzoeken of er asbest verdachte materialen zijn

Het asbestmateriaal valt onder de mijlpaal van 2034.

Verwijderen

- Zorg voor een veilig beheer. Vermijd het beschadigen van het asbestmateriaal. Controleer de toestand jaarlijks op wijzigingen.

ppf3 masker , tivet, handschoenen en asbestafval zakken gebruiken , dakleien voorzichtig van het dak halen en zonder te breken in afval zak steken en afvoeren naar containerpark.

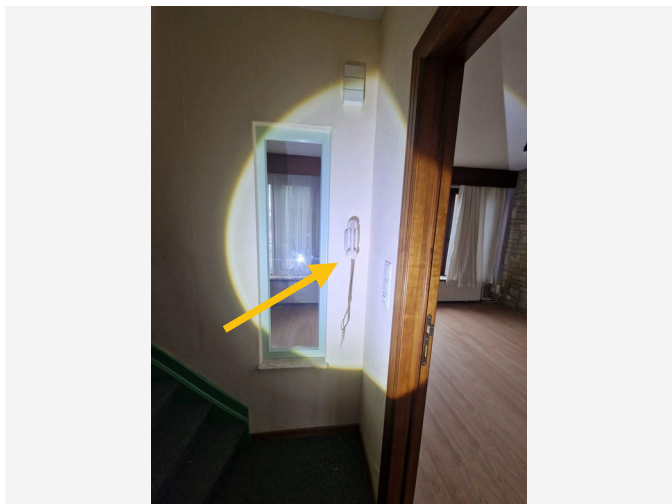
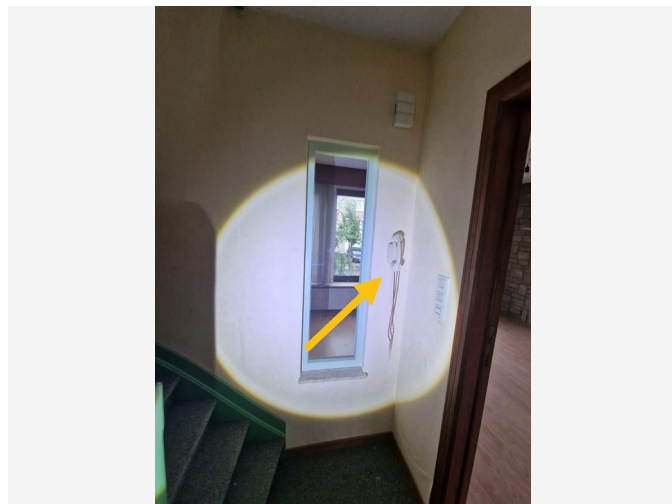
Eindbeoordeling materiaalrisico	Zeer laag materiaalrisico en/of zeer lage kans op vezelvrijgave
---------------------------------	---

Gebondenheid	Categorie 1: hechtgebonden in oorsprong
Asbestsoort (vezeltype)	Crocidoliet aanwezig
Asbestconcentratie	Laag (< 50%)
Afschermingsgraad van het gehele materiaal	Niet stootvaste afscherming
Toestand van het materiaal	Onbeschadigd, niet verweerd

Beschrijving	koptelefoon bakeliet
Omgeving	Binnen
Primaire drager	Wand buitenschil
Asbestmateriaal	Plaat, paneel, tablet - Type Bakeliet
Bindmiddel van asbestmateriaal	Kunststof of -hars
Gebondenheid op basis van bindmiddel	Hecht
Hoeveelheid (oppervlakte - dikte - aantal)	• 0,10 m ² - 15,00 cm - 1 stuk
Totaal volume	0,015 m ³
Eenvoudig bereikbaar	Ja
Bevestigingswijze	• Geschroefd
Identificatiemethode	Vaststelling zonder monstername
Destructieve handeling voor identificatie	Nee

Het asbestmateriaal valt onder de mijlpaal van 2040.

Zorgvuldig beheren

- Zorg voor een veilig beheer. Vermijd het beschadigen van het asbestmateriaal. Controleer de toestand jaarlijks op wijzigingen.

dient voorzichtig los geschroeft te worden en in zijn geheel zonder af te breken worden gestoken in zak bestemd voor asbest afval

(ppf3 masker gebruiken met handschoenen)

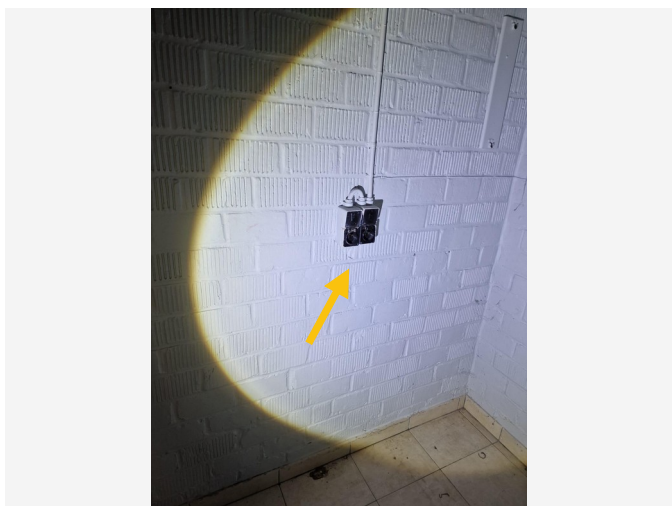
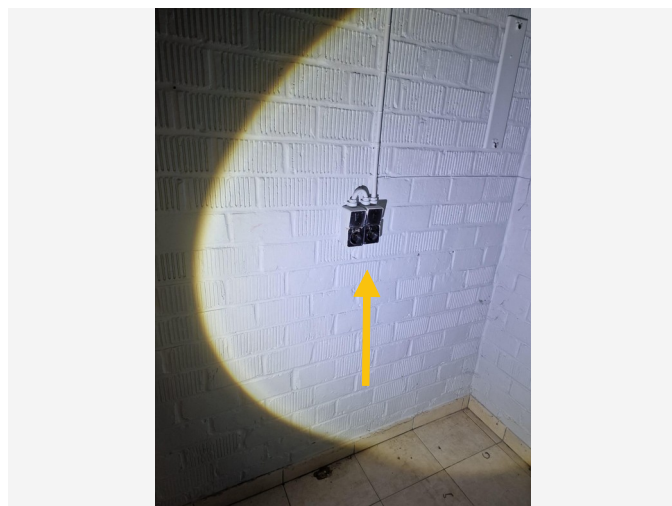
Eindbeoordeling materiaalrisico	Zeer laag materiaalrisico en/of zeer lage kans op vezelvrijgave
---------------------------------	---

Gebondenheid	Categorie 1: hechtgebonden in oorsprong
Asbestsoort (vezeltype)	Crocidoliet aanwezig
Asbestconcentratie	Laag (< 50%)
Afschermingsgraad van het gehele materiaal	Niet stootvaste afscherming
Toestand van het materiaal	Onbeschadigd, niet verweerd

Beschrijving	bakeliet schakelaar
Omgeving	Binnen
Primaire drager	Binnenwand
Asbestmateriaal	Plaat, paneel, tablet - Type Bakeliet
Bindmiddel van asbestmateriaal	Kunststof of -hars
Gebondenheid op basis van bindmiddel	Hecht
Hoeveelheid (oppervlakte - dikte - aantal)	• 0,10 m ² - 10,00 cm - 1 stuk
Totaal volume	0,01 m ³
Eenvoudig bereikbaar	Ja
Bevestigingswijze	• Geschroefd
Identificatiemethode	Vaststelling zonder monstername
Destructieve handeling voor identificatie	Nee

Het asbestmateriaal valt onder de mijlpaal van 2040.

Zorgvuldig beheren

- Zorg voor een veilig beheer. Vermijd het beschadigen van het asbestmateriaal. Controleer de toestand jaarlijks op wijzigingen.

- Eenvoudige handelingen: mag via doe-het-zelf of door werknemer(s) met opleidingsattest eenvoudige handelingen
Eenvoudige handelingen: mag via doe-het-zelf of door werknemer(s) met opleidingsattest eenvoudige handelingen
mag voorzichtig losgeschroeft worden en in een afvalzak zetten die voorzien is voor asbest. (ppf3 masker gebruiken met handschoenen)

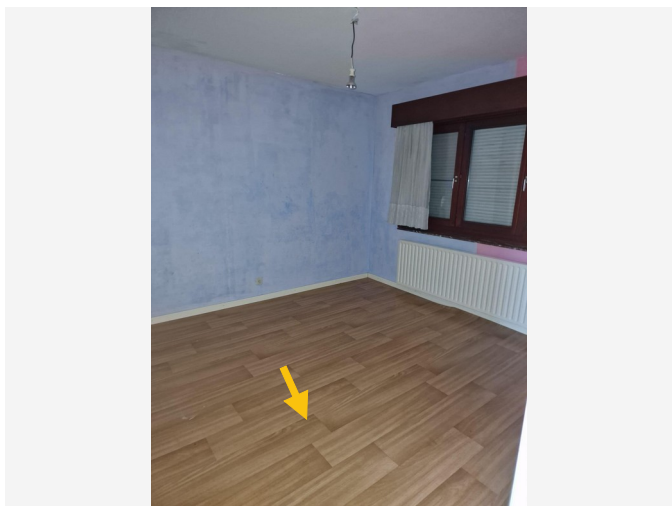
Gezien men zonder destructief onderzoek onder het laminaat kan zien is er een kans dat tegellijm of een vloerzeil te vinden is. Bij eventuele werken dient er opgelet te worden en te onderzoeken of er een asbest verdacht materiaal zit

Identificatiemethode	Redelijk vermoeden
Primaire drager	Vloer

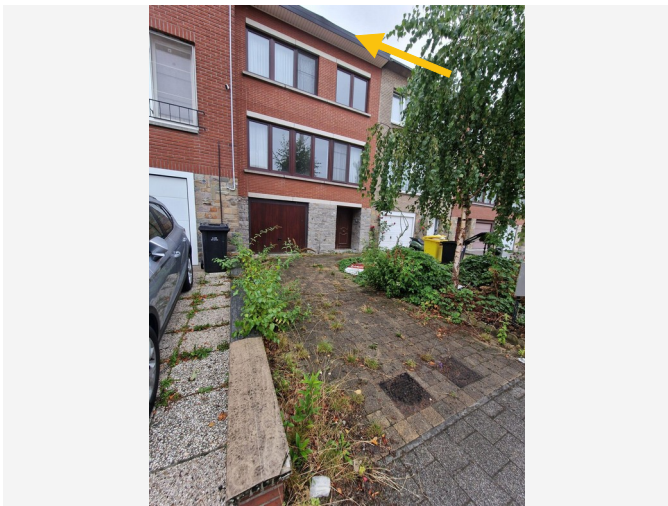
Gezien via geen enkele veilige manier er toegang is tot het plat dak en deze hoger ligt dan 3.5meter kan ik geen staal nemen van de roofing om na te zien of deze asbest bevat of niet.

Identificatiemethode	Redelijk vermoeden
Primaire drager	Plat dak
(Asbest)materiaal	Dak- en gevelbekleding - Roofing
Bindmiddel	Bitumen (roofing, teer, asfalt)
Gebondenheid bindmiddel	Hecht

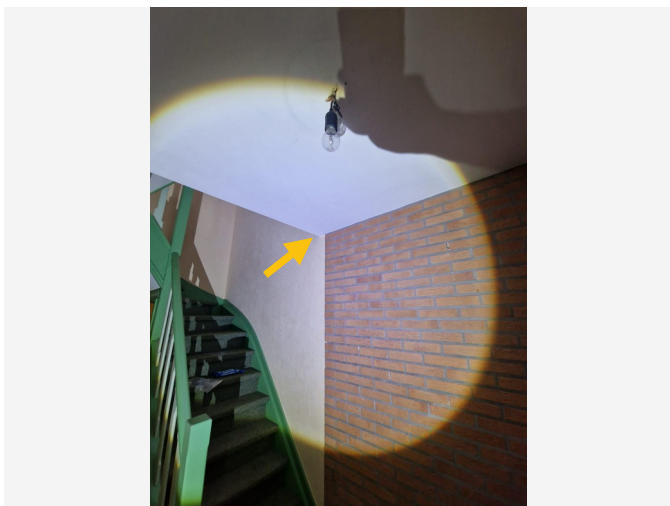
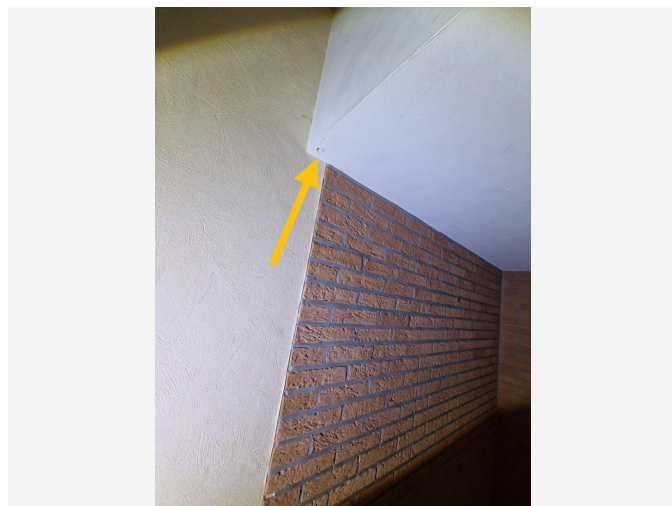
Geen asbest

#	Type	Referentie	Resultaat
8.1	Mengmonster	MM02	Geen asbest

Beschrijving	MM02 PLEISTERWERK PLAFOND
Omgeving	Binnen
Primaire drager	Plafond
Bindmiddel van materiaal	Gips - kalk
Gebondenheid op basis van bindmiddel	Niet-hechtgebonden
Hoeveelheid (oppervlakte - dikte - aantal)	• 120,00 m ² - 1,50 cm - 1 stuk
Totaal volume	1,80 m ³
Identificatiemethode	Vaststelling met monstername
Destructieve handeling voor identificatie	Nee
Opmerking	De oppervlakte is een schatting en dus geen exacte afmeting

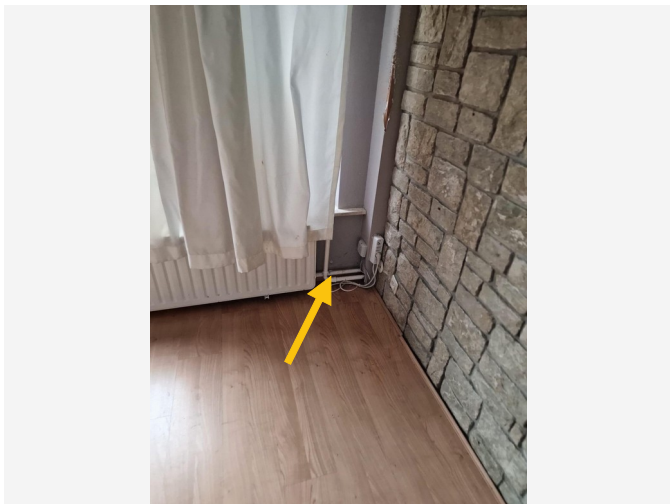
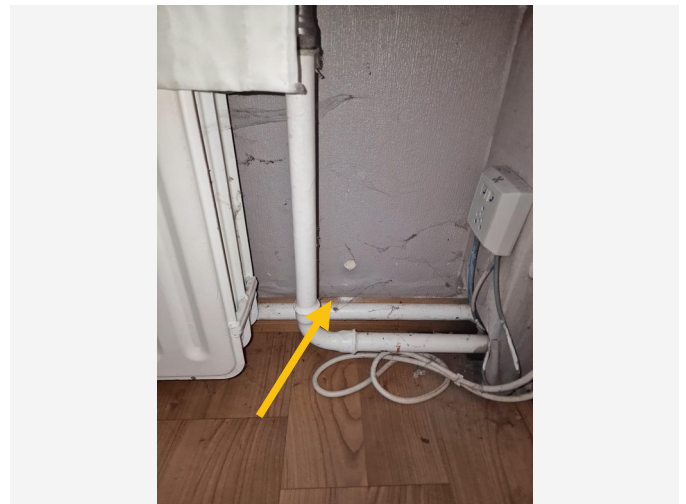
Geen asbest

#	Type	Referentie	Resultaat
9.1	Mengmonster	MM01	Geen asbest

Beschrijving	MM01 PLEISTERWERK MUREN
Omgeving	Binnen
Primaire drager	Binnenwand
Bindmiddel van materiaal	Gips - kalk
Gebondenheid op basis van bindmiddel	Niet-hechtgebonden
Hoeveelheid (oppervlakte - dikte - aantal)	• 180,00 m ² - 1,50 cm - 1 stuk
Totaal volume	2,70 m ³
Identificatiemethode	Vaststelling met monstername
Destructieve handeling voor identificatie	Nee
Opmerking	Oppervlakte is een ruwe schatting
