Asbestinventarisatetest

Hoogveldstraat 21, 3070 Kortenberg

Attestnummer : 20231003-000439.000

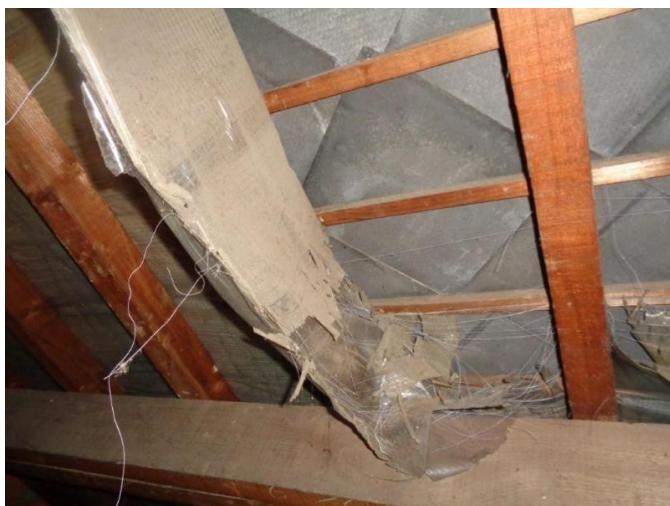
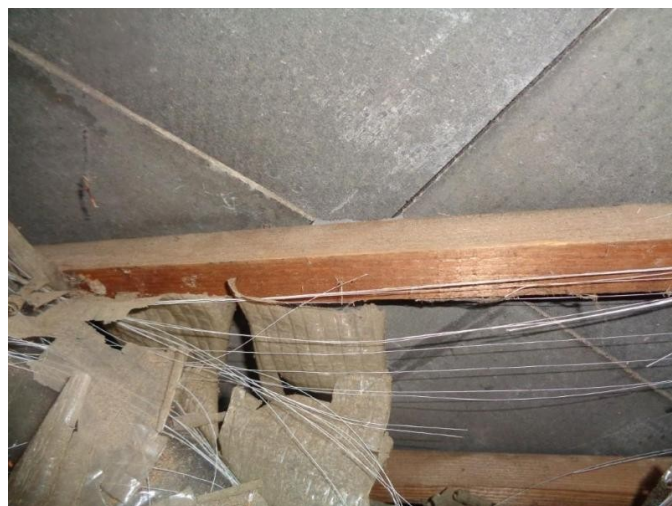
Eindbeoordeling materiaalrisico	Verhoogd materiaalrisico en/of verhoogde kans op vezelvrijgave
---------------------------------	----------------------------------------------------------------

Gebondenheid	Categorie 1: hechtgebonden in oorsprong
Asbestsoort (vezeltype)	Alleen chrysotiel
Asbestconcentratie	Laag (< 50%)
Afschermingsgraad van het gehele materiaal	Geheel of deels (ook) vrij aan binnenluchtstromen
Toestand van het materiaal	Matig beschadigd, matig verweerd

Beschrijving	dak woning leien
Omgeving	Grenst aan binnen- en buitenlucht
Primaire drager	Schuin dak
Asbestmateriaal	Dak- en gevelbekleding - Lei, shingle
Bindmiddel van asbestmateriaal	Cement
Gebondenheid op basis van bindmiddel	Hecht
Hoeveelheid (oppervlakte - aantal)	• 100,00 m ² - 1 stuk

Totale oppervlakte	100,00 m ²
Eenvoudig bereikbaar	Nee <ul style="list-style-type: none">• Verwijdering tast de bouwkundige integriteit aan.
Bevestigingswijze	<ul style="list-style-type: none">• Genageld, geniet
Identificatiemethode	Vaststelling met monstername
Destructieve handeling voor identificatie	Nee
Opmerking	geschat 100 m ²

- Zorg voor een veilig beheer. Vermijd het beschadigen van het asbestmateriaal. Controleer de toestand jaarlijks op wijzigingen.
- Hemelwater dat afspoelt van asbestcement daken of gevels kan asbestdeeltjes bevatten. Gebruik het enkel voor gesloten circuits (bv. spoelen toiletten). Reinig na het vervangen van het dak of de gevel de dakgoten en regenwaterput of -ton om asbesthoudend sediment of slib te verwijderen

- Eenvoudige handelingen: enkel door erkend asbestverwijderaar omzichtig te verwijderen ,niet beschadigen of breken.
voldoende de materialen zowel binnen als buiten besproeien met fixatiemiddel.

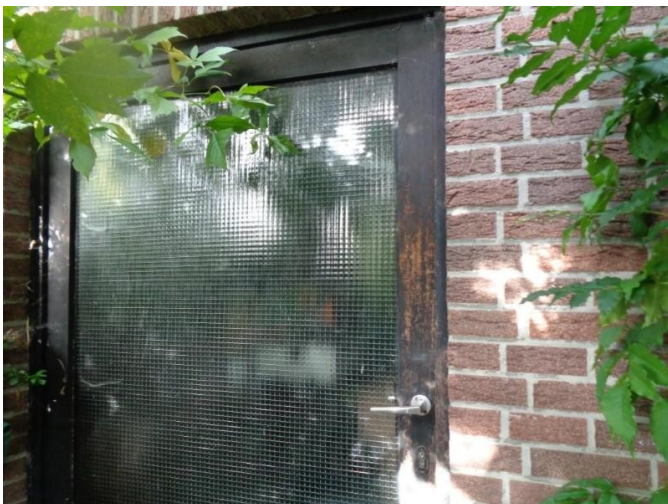
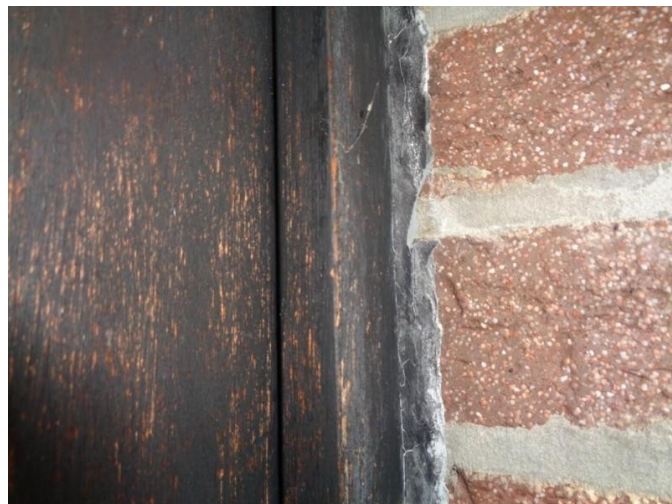
Eindbeoordeling materiaalrisico	Verhoogd materiaalrisico en/of verhoogde kans op vezelvrijgave
---------------------------------	----------------------------------------------------------------

Gebondenheid	Categorie 1: hechtgebonden in oorsprong
Asbestsoort (vezeltype)	Alleen chrysotiel
Asbestconcentratie	Laag (< 50%)
Afschermingsgraad van het gehele materiaal	Geheel of deels vrij aan de buitenlucht
Toestand van het materiaal	Matig beschadigd, matig verweerd

Beschrijving	kitlaag diversen aan woning
Omgeving	Buiten
Primaire drager	Wandopening verticaal (raam, deur, ...)
Asbestmateriaal	In-situ afwerkingslagen - Pasta, stopverf, voegsel, stopsel, vulsel, mastiek, kitten, ...
Bindmiddel van asbestmateriaal	Kitten, mastiek, pasta
Gebondenheid op basis van bindmiddel	Hecht
Hoeveelheid (gewicht - aantal)	• 10,00 kg - 1 stuk

Totaal gewicht	10,00 kg
Eenvoudig bereikbaar	Ja
Bevestigingswijze	<ul style="list-style-type: none">• Verlijmd, ingegoten, versmeerd
Identificatiemethode	Vaststelling met monstername
Destructieve handeling voor identificatie	Nee
Opmerking	kitlaag houten achterdeur garage/kitlaag garagepoort/kitlaag houten zijkant aan inkom/raam wc naast inkom

- Zorg voor een veilig beheer. Vermijd het beschadigen van het asbestmateriaal. Controleer de toestand jaarlijks op wijzigingen.

- Eenvoudige handelingen: enkel door erkend asbestverwijderaar omzichtig te verwijderen
voldoende te besproeien met fixatiemiddel voor en tijdens de verwijdering.

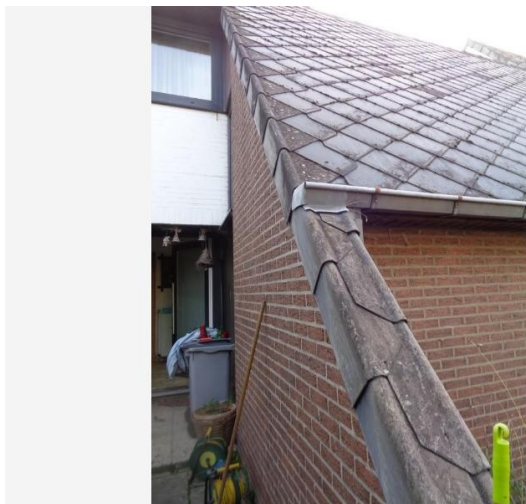
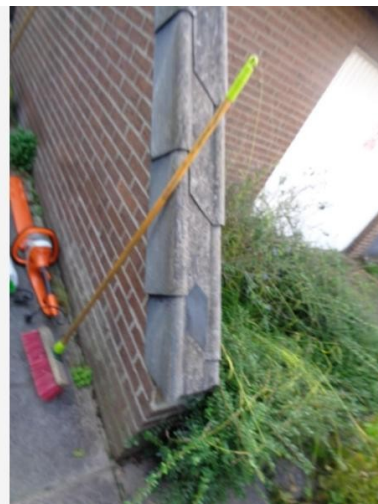
Eindbeoordeling materiaalrisico	Verhoogd materiaalrisico en/of verhoogde kans op vezelvrijgave
---------------------------------	----------------------------------------------------------------

Gebondenheid	Categorie 1: hechtgebonden in oorsprong
Asbestsoort (vezeltype)	Alleen chrysotiel
Asbestconcentratie	Laag (< 50%)
Afschermingsgraad van het gehele materiaal	Geheel of deels (ook) vrij aan binnenluchtstromen
Toestand van het materiaal	Matig beschadigd, matig verweerd

Beschrijving	nokken en windveren dak woning
Omgeving	Grenst aan binnen- en buitenlucht
Primaire drager	Schuin dak
Asbestmateriaal	Dak- en gevelbekleding - Nok, windveer, boeiboord
Bindmiddel van asbestmateriaal	Cement
Gebondenheid op basis van bindmiddel	Hecht
Hoeveelheid (oppervlakte - aantal)	• 15,00 m ² - 1 stuk

Totale oppervlakte	15,00 m ²
Eenvoudig bereikbaar	Nee <ul style="list-style-type: none">• Verwijdering tast de bouwkundige integriteit aan.
Bevestigingswijze	<ul style="list-style-type: none">• Genageld, geniet
Identificatiemethode	Vaststelling met monstername
Destructieve handeling voor identificatie	Nee
Opmerking	geschat in totaal 15 m ² betreft enkel de nok en windveren

- Zorg voor een veilig beheer. Vermijd het beschadigen van het asbestmateriaal. Controleer de toestand jaarlijks op wijzigingen.
- Hemelwater dat afspoelt van asbestcement daken of gevels kan asbestdeeltjes bevatten. Gebruik het enkel voor gesloten circuits (bv. spoelen toiletten). Reinig na het vervangen van het dak of de gevel de dakgoten en regenwaterput of -ton om asbesthoudend sediment of slib te verwijderen

- Eenvoudige handelingen: enkel door erkend asbestverwijderaar omzichtig te verwijderen niet breken of beschadigen.
voldoende de materialen binnen en buiten besproeien met fixatiemiddel

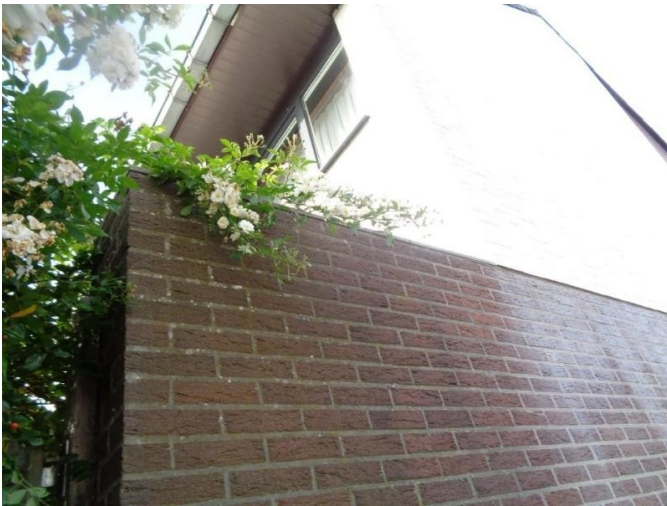
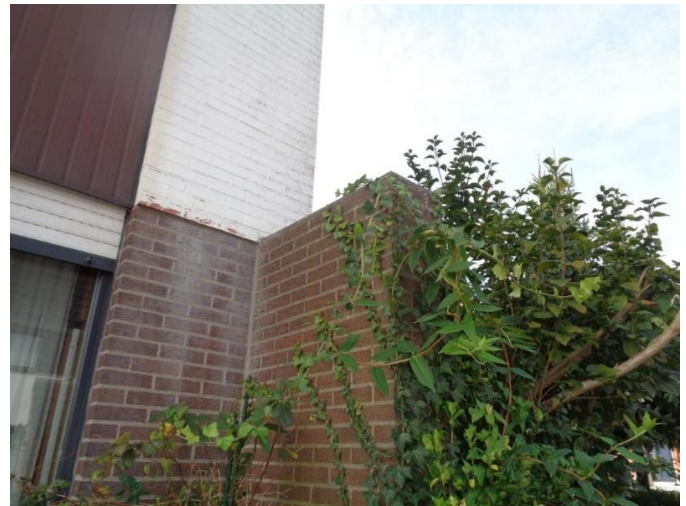
Eindbeoordeling materiaalrisico	Verhoogd materiaalrisico en/of verhoogde kans op vezelvrijgave
---------------------------------	----------------------------------------------------------------

Gebondenheid	Categorie 1: hechtgebonden in oorsprong
Asbestsoort (vezeltype)	Crocidoliet aanwezig
Asbestconcentratie	Laag (< 50%)
Afschermingsgraad van het gehele materiaal	Geheel of deels vrij aan de buitenlucht
Toestand van het materiaal	Matig beschadigd, matig verweerd

Beschrijving	dekstenen buitenmuurtjes
Omgeving	Buiten
Primaire drager	Wand buitenschil
Asbestmateriaal	Plaat, paneel, tablet - Type Menuiserite
Bindmiddel van asbestmateriaal	Cement
Gebondenheid op basis van bindmiddel	Hecht
Hoeveelheid (oppervlakte - dikte - aantal)	• 0,40 m ² - 2,00 cm - 2 stuks
Totaal volume	0,016 m ³
Eenvoudig bereikbaar	Ja
Bevestigingswijze	• Los (al dan niet bedekt) • Verlijmd, ingegoten, versmeerd

Identificatiemethode	Vaststelling zonder monstername
Destructieve handeling voor identificatie	Nee
Opmerking	aan de zijkant van de woning voor en achterzijde

- Zorg voor een veilig beheer. Vermijd het beschadigen van het asbestmateriaal. Controleer de toestand jaarlijks op wijzigingen.

- Eenvoudige handelingen: mag via doe-het-zelf of door werknemer(s) met opleidingsattest eenvoudige handelingen omzichtig te verwijderen, niet breken of beschadigen
voor en tijdens de verwijdering voldoende besproeien met fixatiemiddel

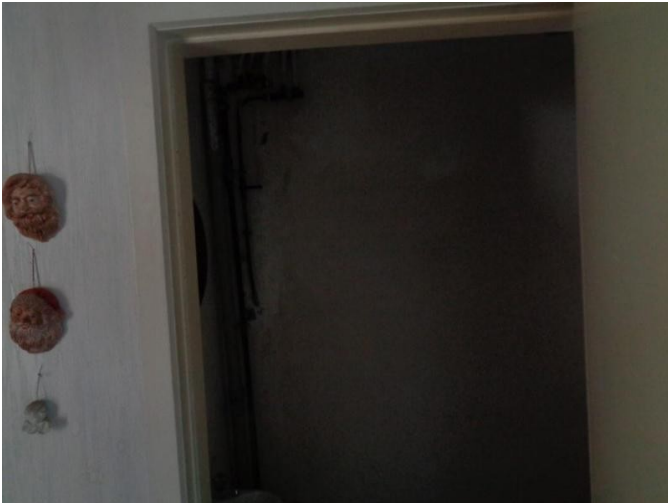
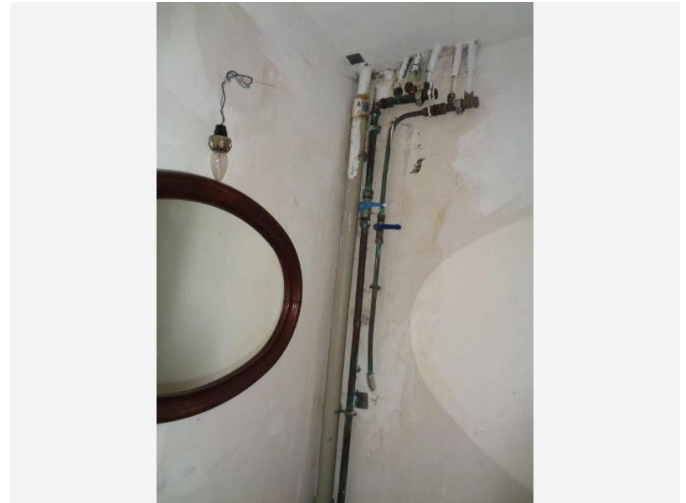
Geen asbest

#	Type	Referentie	Resultaat
5.1	Mengmonster	1.1	Geen asbest

Beschrijving	bepleistering muren woning
Omgeving	Binnen
Primaire drager	Binnenwand

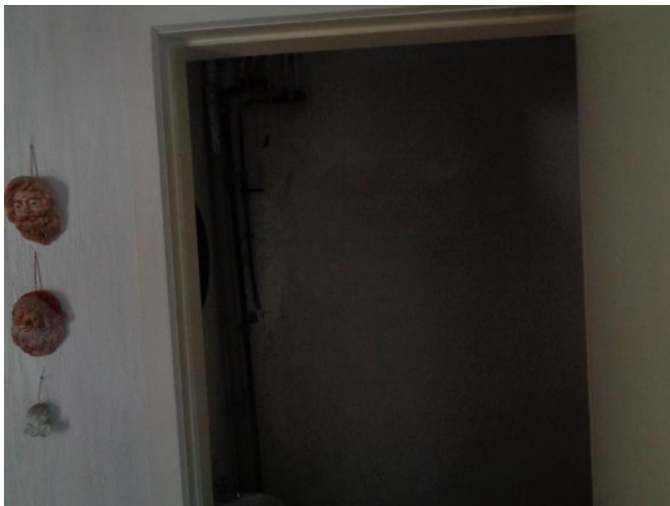
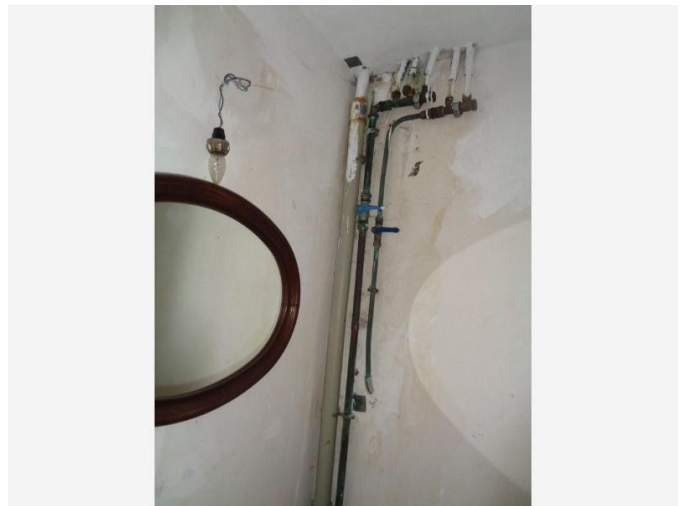
Geen asbest

#	Type	Referentie	Resultaat
6.1	Mengmonster	1.2	Geen asbest

Beschrijving	bepleistering plafonds woning
Omgeving	Binnen
Primaire drager	Plafond
