Asbestinventarisatetest

Kasteelbrakelsesteenweg 372, 1502 Halle

Attestnummer : 20240210-000108.000

Uitgegeven op : 10.02.2024

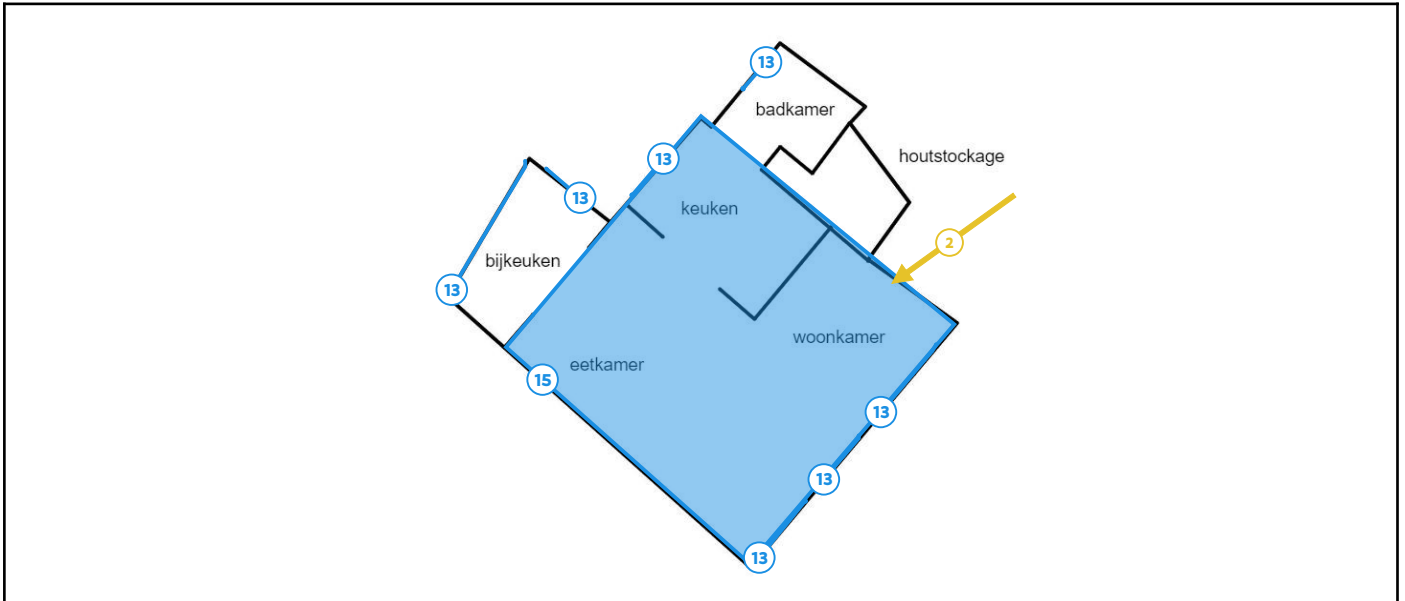
Plan 1.4: Gelijkvloers plan

Beschrijving	Type	Actie
2. Rookgaskanaal	Asbestmateriaal	Zorgvuldig beheren
13. Mastiek buitenschrijnwerk	Geen asbest	-
15. Gyproc plafond	Geen asbest	-

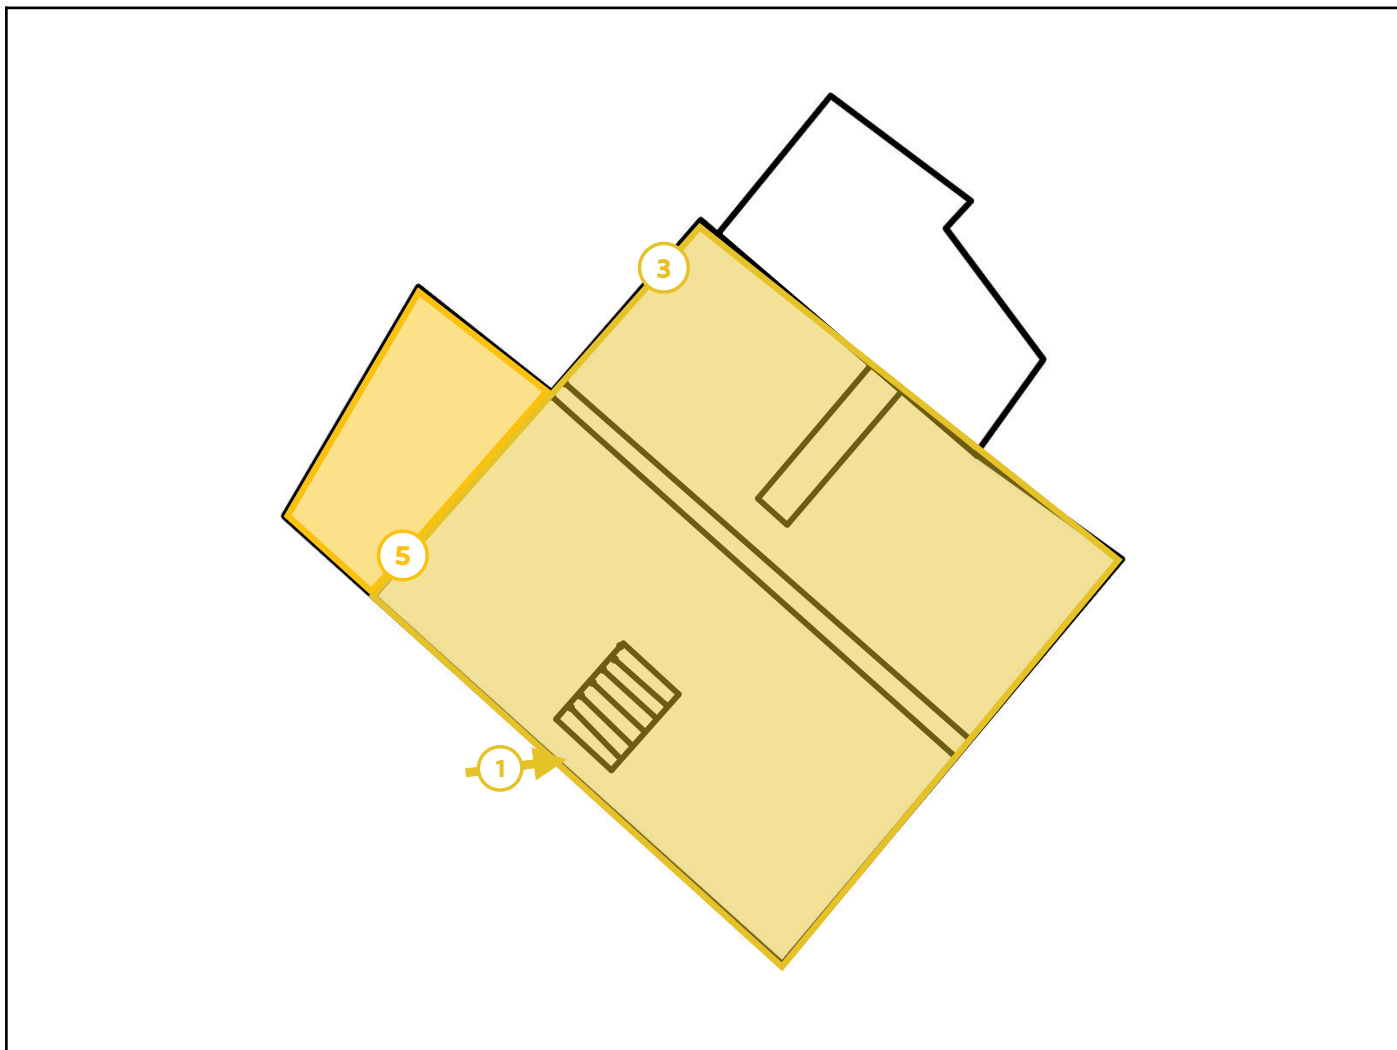
Plan 1.5: Verdieping plan

Beschrijving	Type	Actie
1. Bakeliet schakelaar	Asbestmateriaal	Zorgvuldig beheren
3. Onderdakplaten	Asbestmateriaal	Zorgvuldig beheren
5. Roofing dak	Uitsluiting	-

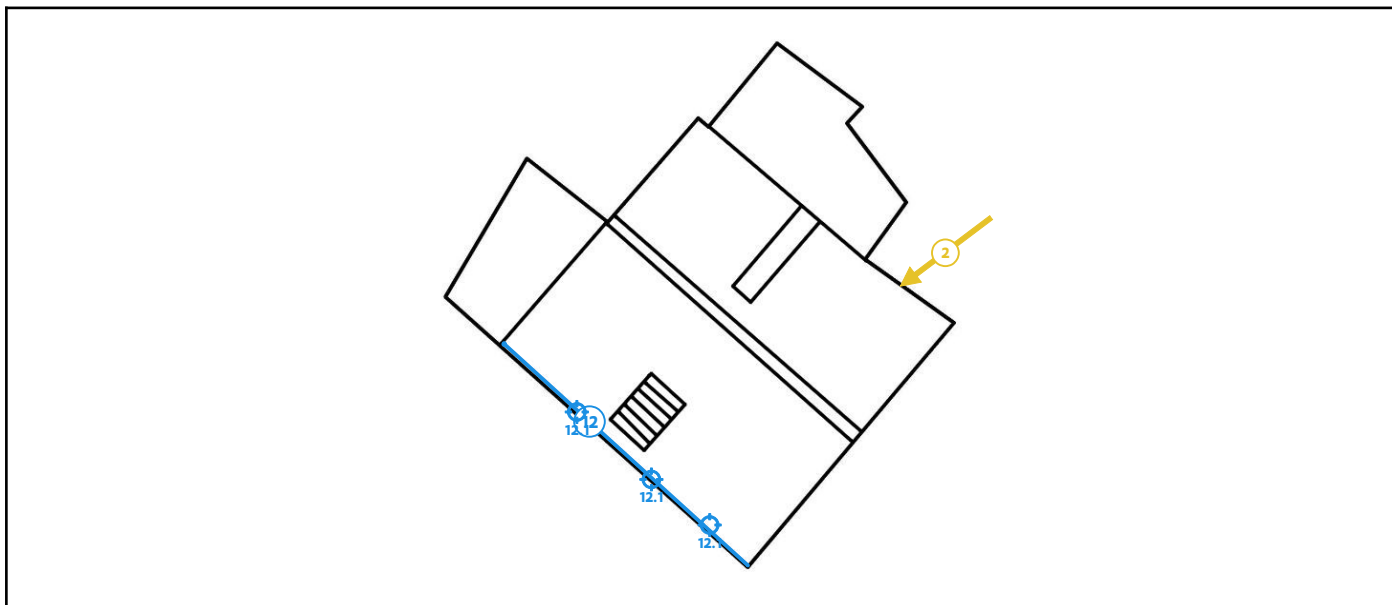
Plan 1.6: Verdieping plan

Beschrijving	Type	Actie
2. Rookgaskanaal	Asbestmateriaal	Zorgvuldig beheren
12. Pleisterwerk muren verdieping	Geen asbest	-
12.1 Code: 20240201KAS372S2	Mengmonster	-

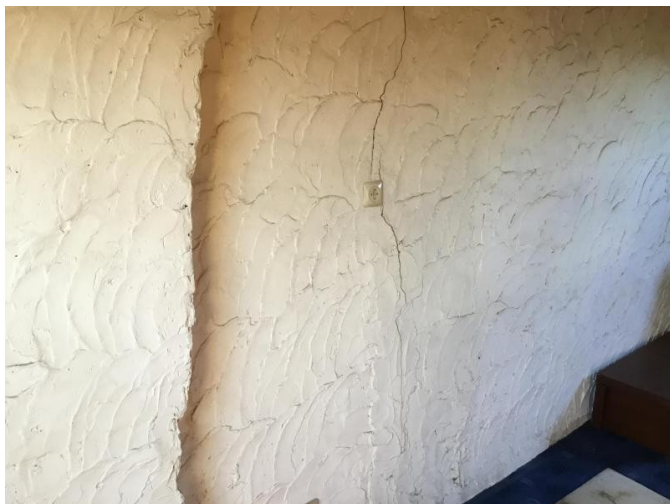
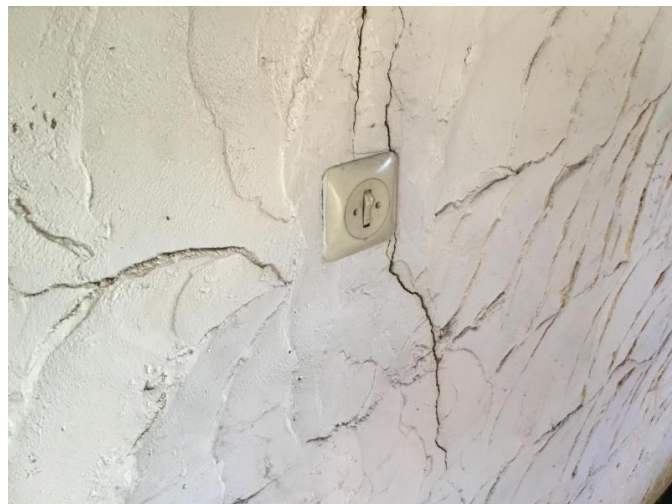
Eindbeoordeling materiaalrisico	Laag materiaalrisico en/of verlaagde kans op vezelvrijgave
---------------------------------	--

Gebondenheid	Categorie 1: hechtgebonden in oorsprong
Asbestsoort (vezeltype)	Crocidoliet aanwezig
Asbestconcentratie	Laag (< 50%)
Afschermingsgraad van het gehele materiaal	Geheel of deels (ook) vrij aan de binnenlucht
Toestand van het materiaal	Onbeschadigd, niet verweerd

Beschrijving	Bakeliet schakelaar
Omgeving	Binnen
Primaire drager	Binnenwand
Asbestmateriaal	Plaat, paneel, tablet - Type Bakeliet
Bindmiddel van asbestmateriaal	Kunststof of -hars
Gebondenheid op basis van bindmiddel	Hecht
Hoeveelheid (oppervlakte - dikte - aantal)	• 0,01 m ² - 3,00 cm - 1 stuk
Totaal volume	< 0,001 m ³
Eenvoudig bereikbaar	Ja
Bevestigingswijze	• Geschroefd
Identificatiemethode	Vaststelling zonder monsternamen

- Zorg voor een veilig beheer. Vermijd het beschadigen van het asbestmateriaal. Controleer de toestand jaarlijks op wijzigingen.

- Eenvoudige handelingen: mag via doe-het-zelf of door werknemer(s) met opleidingsattest eenvoudige handelingen
Bij een renovatie kan de schakelaar simpelweg losgeschroefd en vervangen worden. Let hierbij op dat de toepassing niet beschadigd wordt zodat er vezelvrijgave volgt. Voer de toepassing via de daartoe bestemde afvalstroom af.

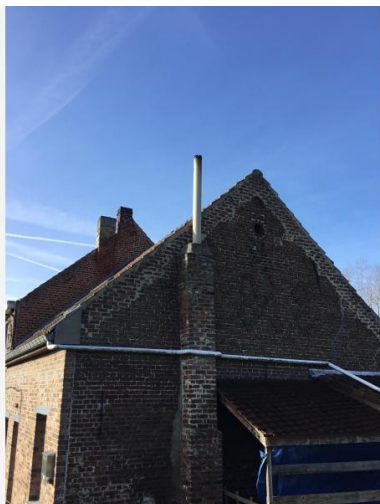
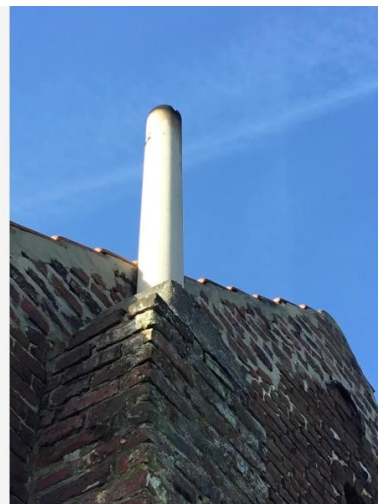
Eindbeoordeling materiaalrisico	Laag materiaalrisico en/of verlaagde kans op vezelvrijgave
---------------------------------	--

Gebondenheid	Categorie 1: hechtgebonden in oorsprong
Asbestsoort (vezeltype)	Crocidoliet aanwezig
Asbestconcentratie	Laag (< 50%)
Afschermingsgraad van het gehele materiaal	Geheel of deels vrij aan de buitenlucht
Toestand van het materiaal	Licht beschadigd, licht verweerd. Intact materiaal type Pical – asbestboard of categorie III 'gebondenheid'

Beschrijving	Rookgaskanaal
Omgeving	Binnen
Primaire drager	Wand buitenschil
Asbestmateriaal	Rookgaskanaal
Bindmiddel van asbestmateriaal	Cement
Gebondenheid op basis van bindmiddel	Hecht
Hoeveelheid (lengte - omtrek - dikte - aantal)	<ul style="list-style-type: none">• 8,00 m - 30,00 cm - 2,00 cm - 1 stuk
Totaal volume	0,048 m ³
Eenvoudig bereikbaar	Ja
Bevestigingswijze	<ul style="list-style-type: none">• Verlijmd, ingegoten, versmeerd

- Zorg voor een veilig beheer. Vermijd het beschadigen van het asbestmateriaal. Controleer de toestand jaarlijks op wijzigingen.

- Eenvoudige handelingen: enkel door erkend asbestverwijderaar
Gezien de vezelvrijgave in de buitenlucht die gepaard gaat met het verwijderen van deze deels ingesloten asbestcementen rookgaskanaal dient er beroep gedaan te worden op een erkende asbestverwijderaar.

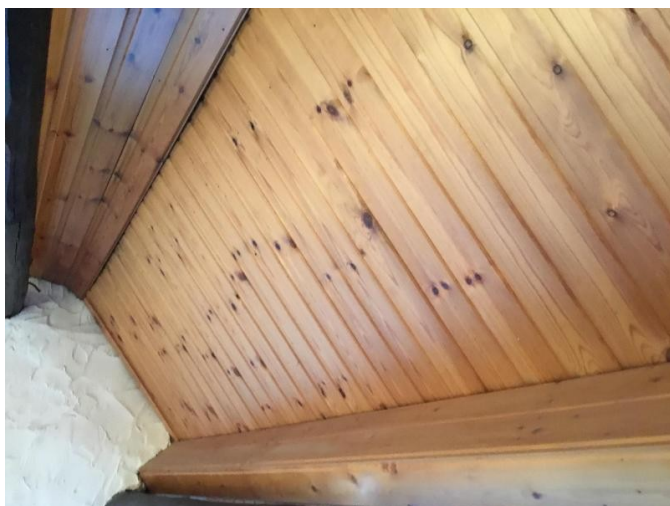
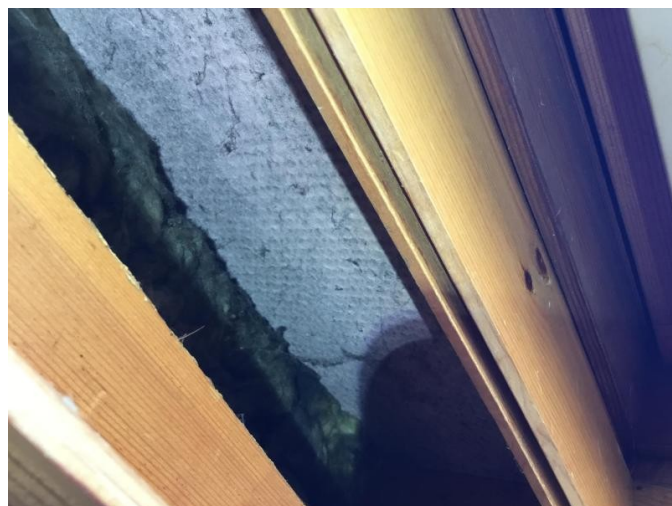
Eindbeoordeling materiaalrisico	Zeer laag materiaalrisico en/of zeer lage kans op vezelvrijgave
---------------------------------	---

Gebondenheid	Categorie 1: hechtgebonden in oorsprong
Asbestsoort (vezeltype)	Crocidoliet aanwezig
Asbestconcentratie	Laag (< 50%)
Afschermingsgraad van het gehele materiaal	Stootvaste afscherming of omkasting
Toestand van het materiaal	Onbeschadigd, niet verweerd

Beschrijving	Onderdakplaten
Omgeving	Binnen
Primaire drager	Schuin dak
Asbestmateriaal	Dak- en gevelbekleding - Plaat
Bindmiddel van asbestmateriaal	Cement
Gebondenheid op basis van bindmiddel	Hecht
Hoeveelheid (oppervlakte - dikte - aantal)	• 60,00 m ² - 2,00 cm - 1 stuk
Totaal volume	1,20 m ³
Eenvoudig bereikbaar	Ja
Bevestigingswijze	• Genageld, geniet
Identificatiemethode	Vaststelling zonder monsternamen

- Zorg voor een veilig beheer. Vermijd het beschadigen van het asbestmateriaal. Controleer de toestand jaarlijks op wijzigingen.

- Eenvoudige handelingen: enkel door erkend asbestverwijderaar
Gezien het volume en de bevestigingsmethode van onderdakplaten is het aan te raden de verwijdering en afvoer over te laten aan een erkend asbestverwijderaar.
