Asbestinventarisatetest

Kauwstraat 28, 9550 Herzele

Attestnummer : 20240201-000199.000

Uitgegeven op : 01.02.2024

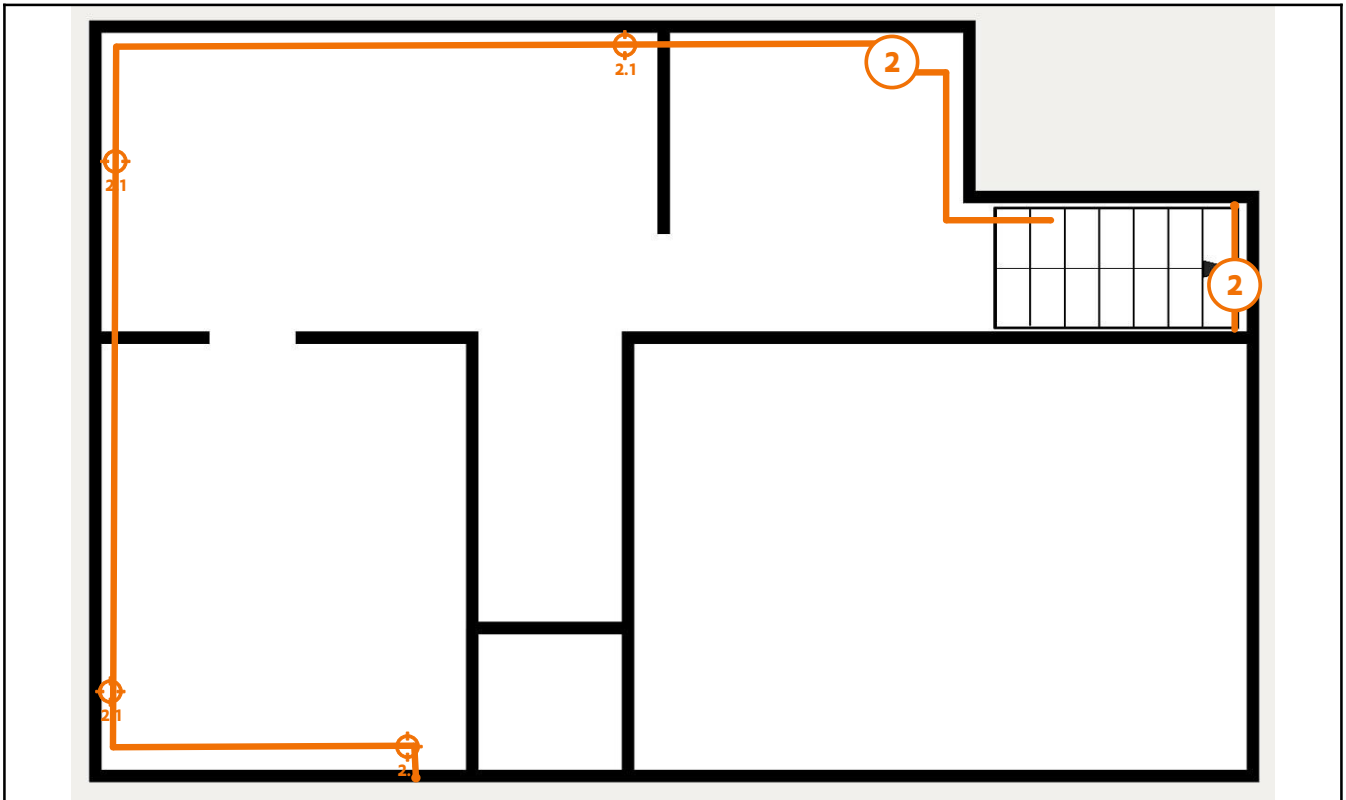
Plan 1.1: Schets kelder

Beschrijving	Type	Actie
2. Leidingisolatie	Asbestmateriaal	Verwijderen
2.1 Code: 4	Mengmonster	-

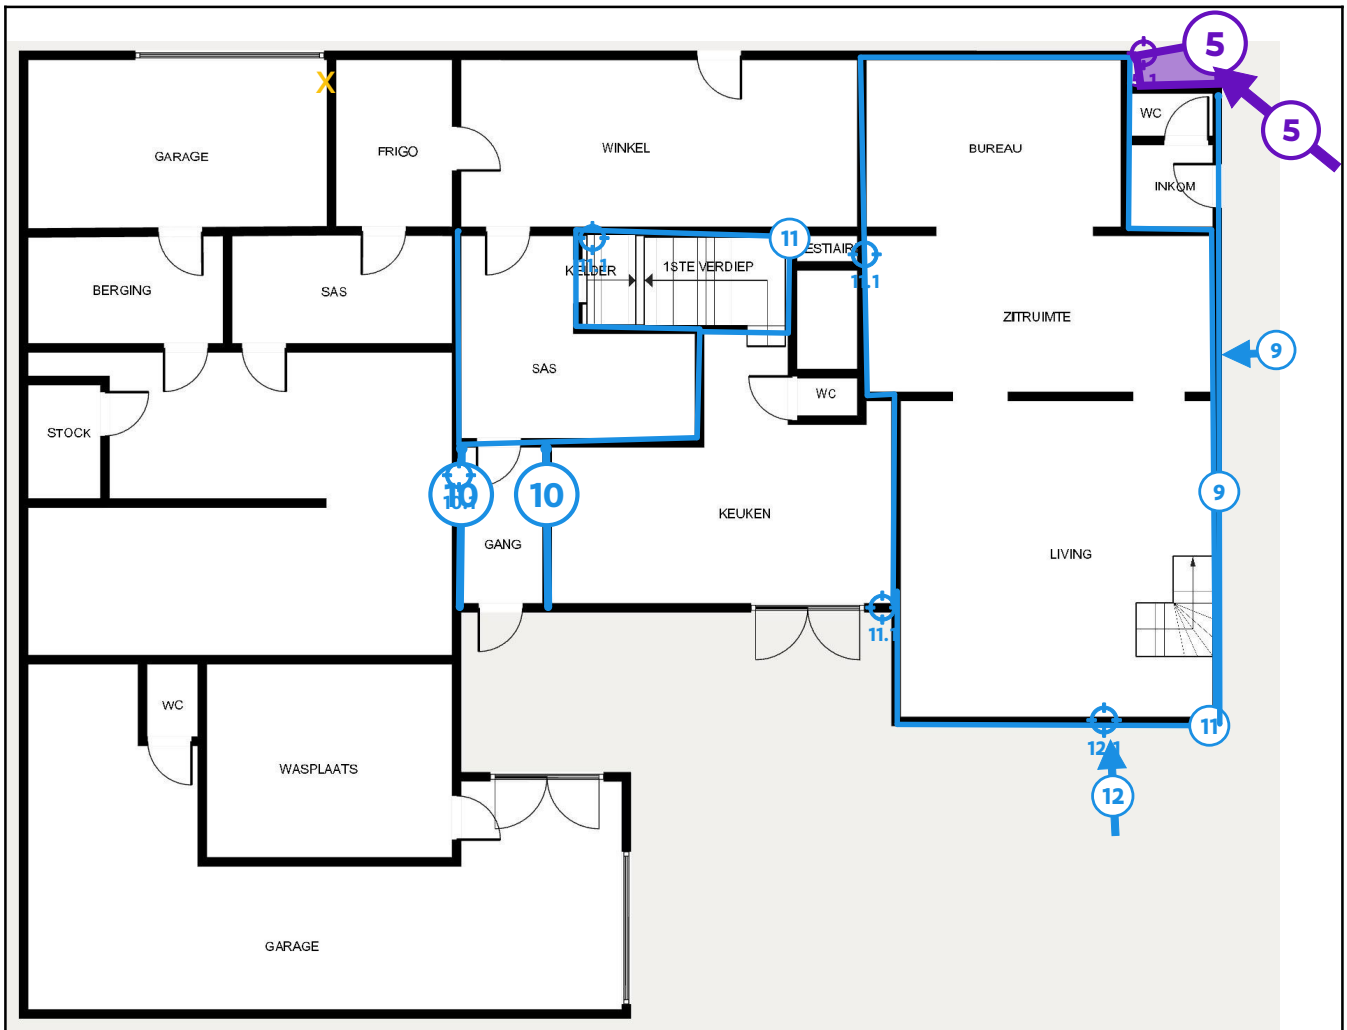
Plan 1.2: Schets gelijkvloers

Beschrijving	Type	Actie
1. Bakeliet	Asbestmateriaal	Verwijderen
5. Bloembak	Roerend goed	-
5.1 Code: 7	Puntmonster	-
9. Gevel leien	Geen asbest	-
10. Crepi Gang	Geen asbest	-
10.1 Code: 3	Puntmonster	-

11. Pleisterwerk muren	Geen asbest	-
11.1 Code: 1	Puntmonster	-
12. Leien dak	Geen asbest	-
12.1 Code: 6	Puntmonster	-

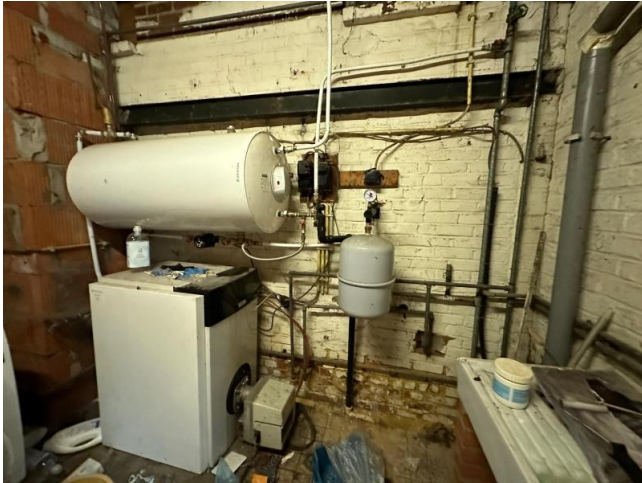
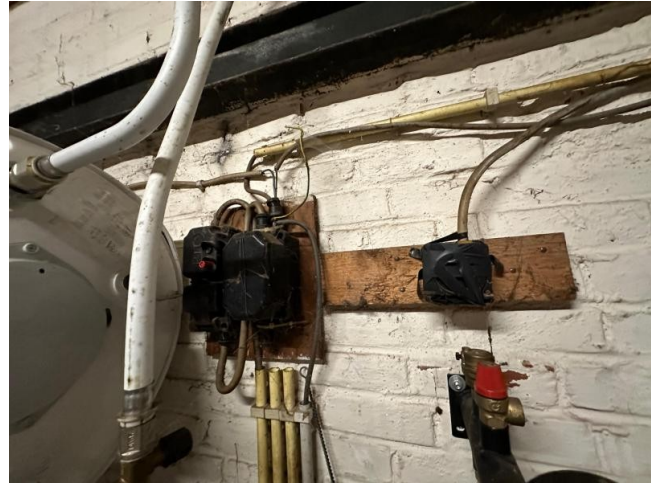
Het asbestmateriaal valt onder de mijlpaal van 2040.

Eindbeoordeling materiaalrisico	Verhoogd materiaalrisico en/of verhoogde kans op vezelvrijgave
---------------------------------	--

Gebondenheid	Categorie 1: hechtgebonden in oorsprong
Asbestsoort (vezeltype)	Crocidoliet aanwezig
Asbestconcentratie	Laag (< 50%)
Afschermingsgraad van het gehele materiaal	Geheel of deels (ook) vrij aan de binnenlucht
Toestand van het materiaal	Licht beschadigd, licht verweerd. Intact materiaal type Pical – asbestboard of categorie III 'gebondenheid'

Beschrijving	Bakeliet
Omgeving	Binnen
Primaire drager	Communicatie en elektrische infrastructuur en uitrusting
Asbestmateriaal	Plaat, paneel, tablet - Type Bakeliet
Bindmiddel van asbestmateriaal	Kunststof of -hars
Gebondenheid op basis van bindmiddel	Hecht
Hoeveelheid (oppervlakte - dikte - aantal)	• 0,12 m ² - 1,00 cm - 1 stuk
Totaal volume	0,001 m ³
Eenvoudig bereikbaar	Ja
Bevestigingswijze	• Geklemd • Geschroefd

Verwijderen

- Geen maatregelen te nemen

- Eenvoudige handelingen: mag via doe-het-zelf of door werknemer(s) met opleidingsattest eenvoudige handelingen
Bij renovatie van de elektrische installaties of vervanging van de meterteller, zal de bevoegde nutsmaatschappij deze meterteller, zelf verwijderen en/of vervangen.

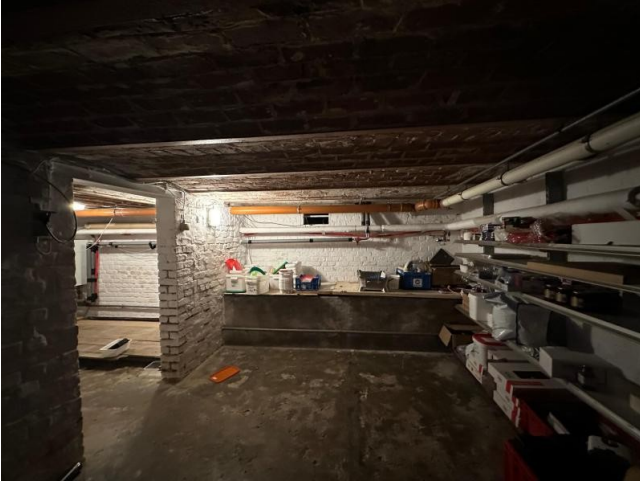
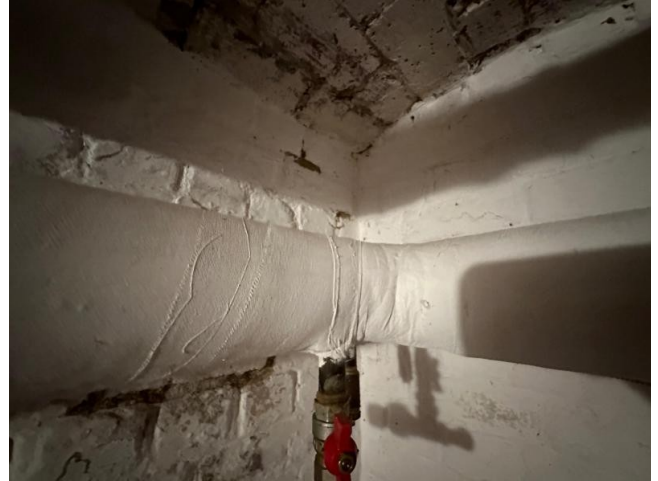
Fiche 2: Leidingisolatie

Het asbestmateriaal valt onder de mijlpaal van 2034.

Eindbeoordeling materiaalrisico	Verhoogd materiaalrisico en/of verhoogde kans op vezelvrijgave
---------------------------------	--

Gebondenheid	Categorie 2: niet-hechtgebonden met matrix
Asbestsoort (vezeltype)	Alleen chrysotiel
Asbestconcentratie	Hoog (>= 50%)
Afschermingsgraad van het gehele materiaal	Geheel of deels (ook) vrij aan de binnenlucht
Toestand van het materiaal	Licht beschadigd, licht verweerd. Intact materiaal type Pical – asbestboard of categorie III 'gebondenheid'

#	Type	Referentie	Resultaat
2.1	Mengmonster	4	Chrysotiel

Beschrijving	Leidingisolatie
Omgeving	Binnen
Primaire drager	HVAC infrastructuur en uitrusting
Asbestmateriaal	In-situ afwerkingslagen - Thermische isolatie
Bindmiddel van asbestmateriaal	Gips - kalk
Gebondenheid op basis van bindmiddel	Niet-hechtgebonden
Hoeveelheid (lengte - omtrek - dikte - aantal)	• 28,00 m - 20,00 cm - 2,00 cm - 1 stuk

[Verwijderen](#)

- Zorg voor een veilig beheer. Vermijd het beschadigen van het asbestmateriaal. Controleer de toestand jaarlijks op wijzigingen.

- Couveusezak (erkend asbestverwijderaar)
Met behulp van couveusezakken wordt het asbesthoudend materiaal hermetisch afgesloten van de omgeving. De couveusezak moet voorzichtig rond de leiding worden aangebracht zodat er geen asbestvezels vrijkomen. Dit kan enkel worden gedaan door een erkend asbestverwijderaar.

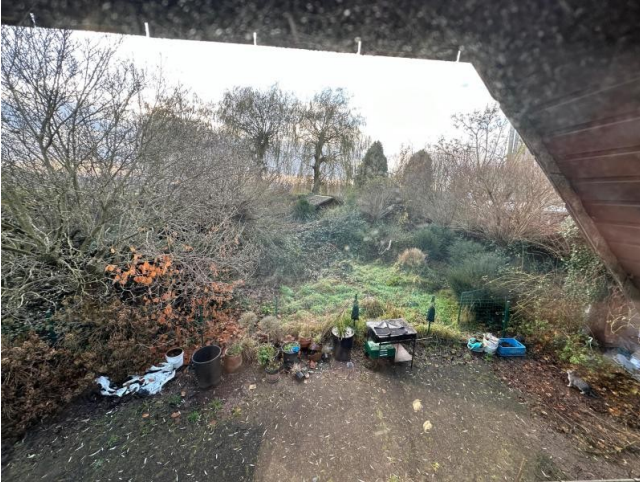
Situeringsfoto

Tijdelijke beperking

Reden: Overwoekerende vegetatie

Uitleg van de asbestdeskundige: De deskundige kan de tuin niet deftig inspecteren, gezien de overwoekerende vegetatie. Het is mogelijk dat er asbesthoudende toepassingen bevinden onder de vegetatie.

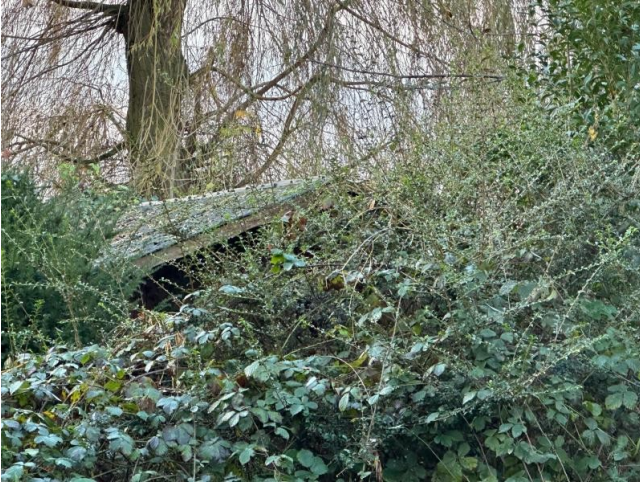
Situeringsfoto

Tijdelijke beperking

Reden: Overwoekerende vegetatie

Uitleg van de asbestdeskundige: De deskundige kon niet aan het tuinhuis geraken door de zware overwoekerde vegetatie in de tuin, waardoor inspectie van het tuinhuis niet mogelijk was. Van ver is te zien dat er een golfplaten dak op het tuinhuis lift, maar het is niet duidelijk uit welk materiaal de golfplaten vervaardigd zijn.

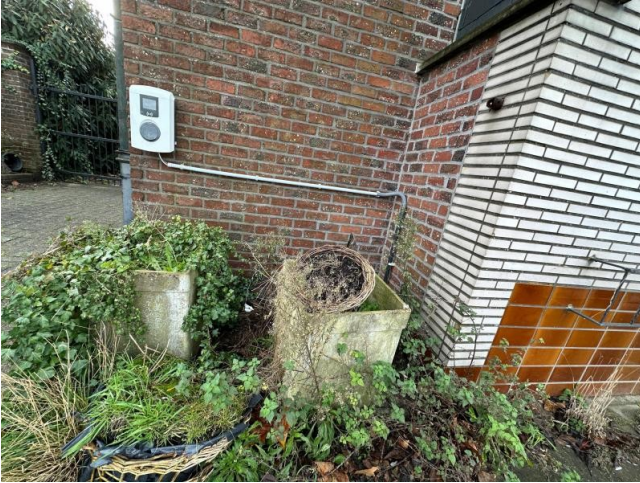
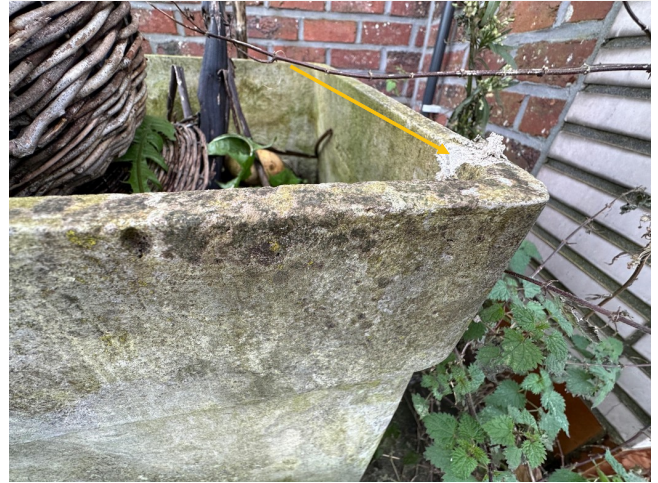
Fiche 5: Bloembak

Verhoogd materiaalrisico en/of verhoogde kans op vezelvrijgave

Gebondenheid	Categorie 1: hechtgebonden in oorsprong
Asbestsoort (vezeltype)	Alleen chrysotiel
Asbestconcentratie	Laag (< 50%)
Afschermingsgraad van het gehele materiaal	Geheel of deels vrij aan de buitenlucht
Toestand van het materiaal	Zwaar beschadigd, zwaar verweerd

#	Type	Referentie	Resultaat
5.1	Puntmonster	7	Chrysotiel

Beschrijving	Bloembak
Omgeving	Binnen
Primaire drager	Bodem
Asbesttoepassing	Bak, reservoir, kuip, bloembak
Bindmiddel van asbesttoepassing	Cement
Gebondenheid op basis van bindmiddel	Hecht
Hoeveelheid (gewicht - aantal)	• 25,00 kg - 2 stuks
Totaal gewicht	50,00 kg
Identificatiemethode	Vaststelling met monstername
Destructieve handeling voor identificatie	Nee

- Verwijder deze asbesttoepassing zo snel mogelijk. Volg de toestand goed op.

- Eenvoudige handelingen: mag via doe-het-zelf of door werknemer(s) met opleidingsattest eenvoudige handelingen
Bloembakken met asbest doe je best direct weg naar het containerpark of recyclagepark. Is het een kleine bloembak of bloempot dan neem je de medische voorzorgen om asbest te verwijderen (mondmasker, overall, handschoenen, ...) en plaats de bloembak in een plastic zak om hem zo naar het containerpark te brengen.

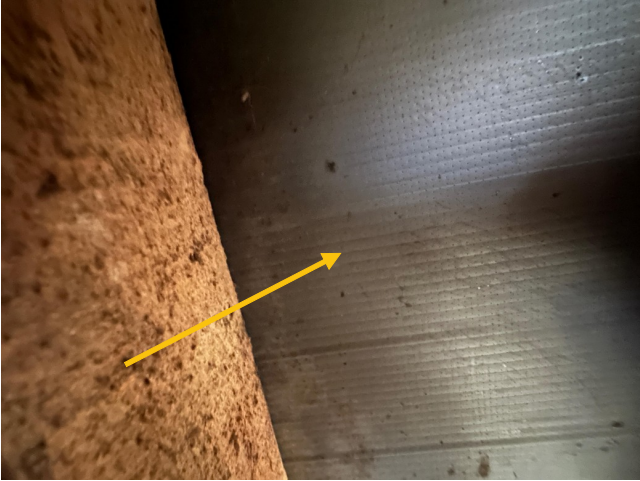
Fiche 6: onderdak hoofdgebouw

De deskundige stelt vast dat het onderdak van het hoofdgebouw bestaat uit plastic en bijgevolg niet-asbesthoudend is.

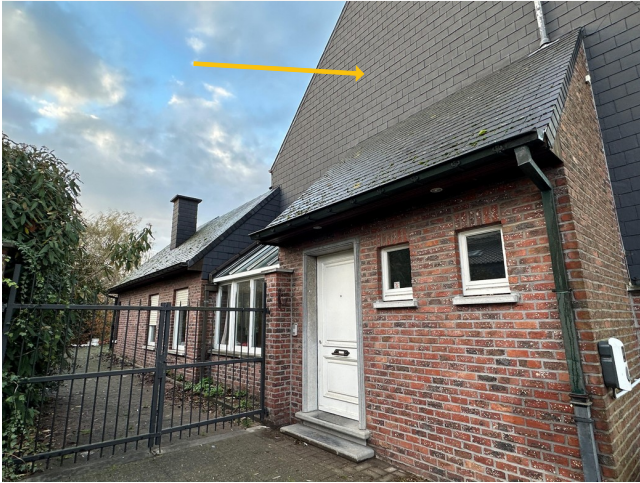
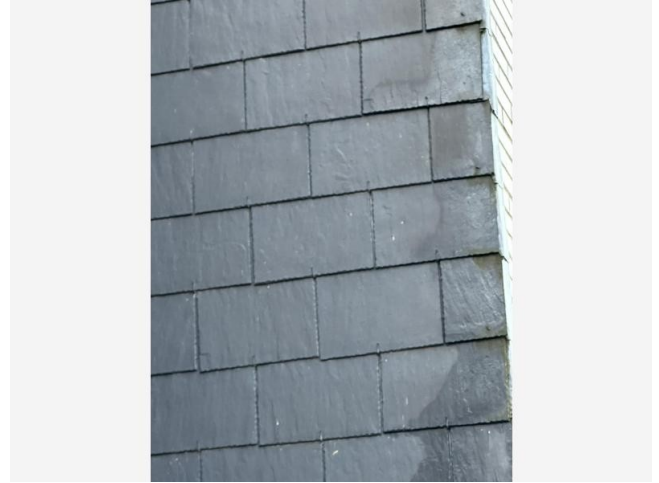
Fiche 9: Gevel leien

Geen asbest

Identificatiemethode	Vaststelling zonder monstername
Destructieve handeling voor identificatie	Nee
Opmerking	De deskundige stelde vast dat de gevelleien van het gebouw kunstleien of natuurleien betreffen, (en bijgevolg geen asbest bevatten). De leien die gebruikt werd om het dak te bedekken zijn wel asbesthoudende leien.
