Asbestinventarisatetest

Keringstraat 39, 9506 Geraardsbergen

Attestnummer : 20240530-000477.000

Niet-asbestveilig

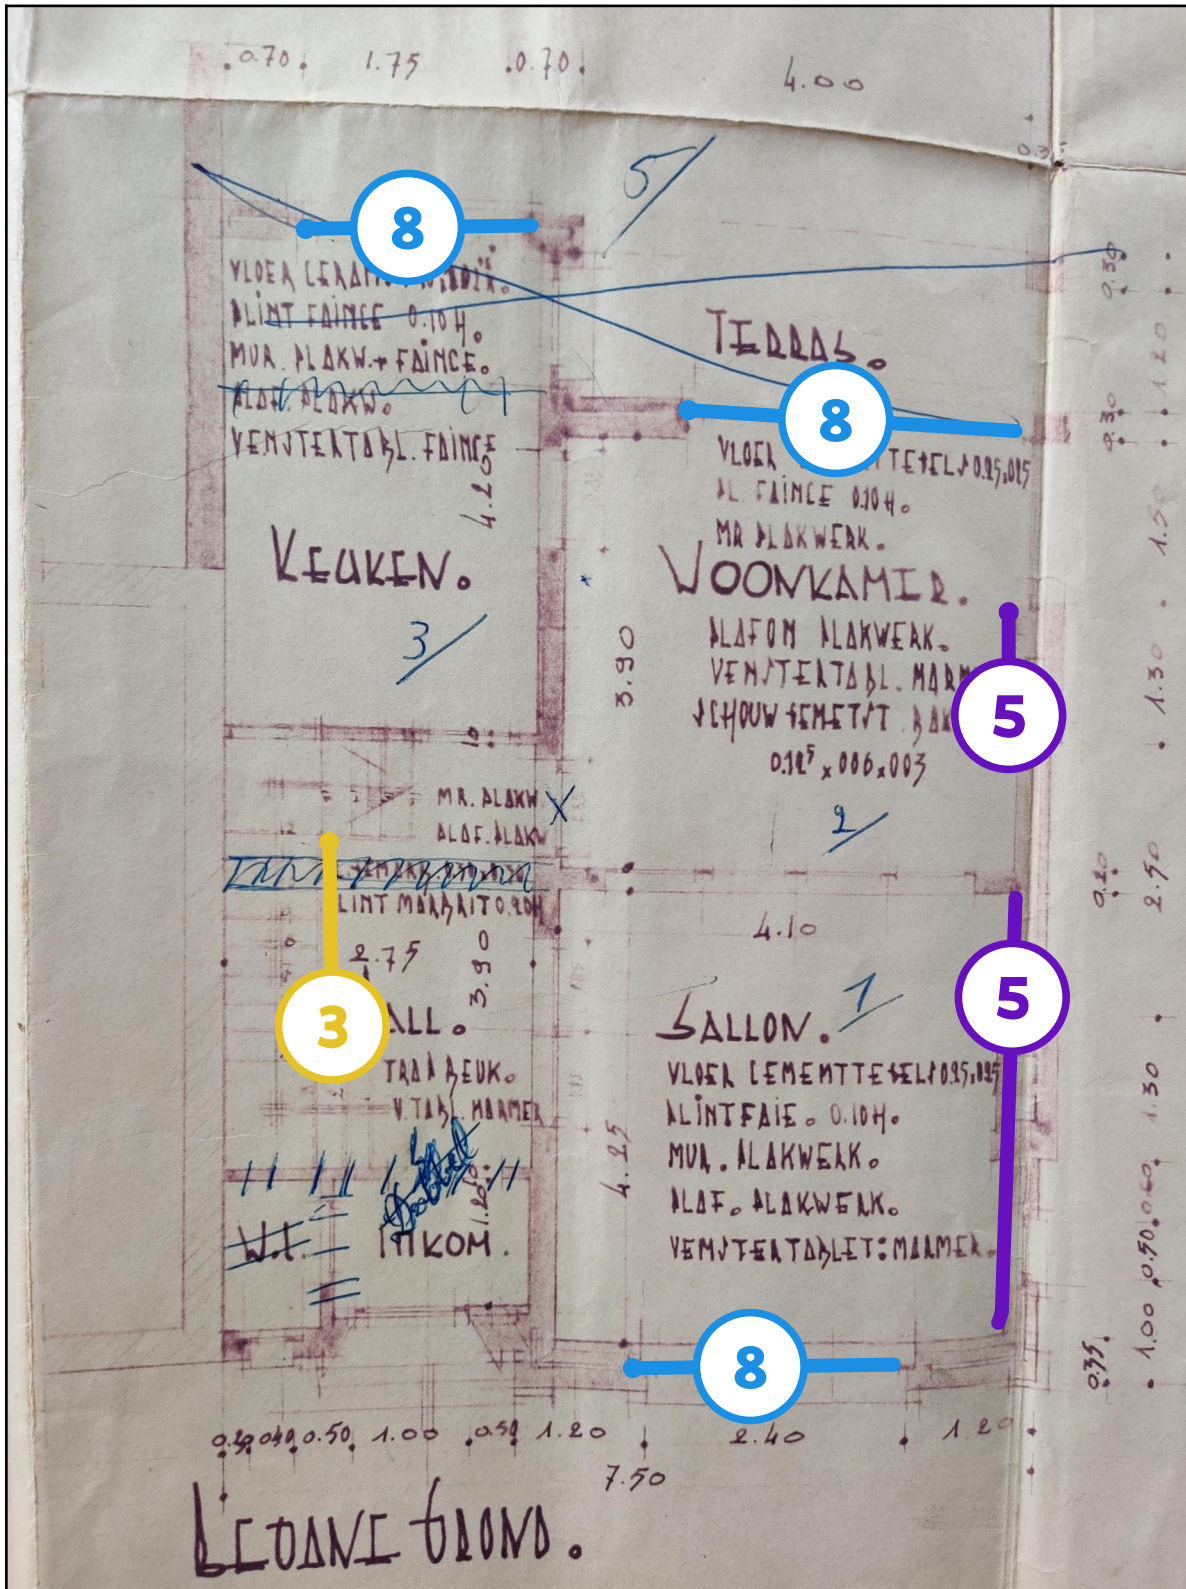
Plan 1.2: Hoofdgebouw, verd. +0

3. Hoofdegebouw - plaatwerk aan keldertoegang	Asbestmateriaal	Zorgvuldig beheren
5. Hoofdegebouw - lijm achter faiences en plinten	Advies	-
8. Hoofdegebouw - vensterbanken binnen	Geen asbest	-

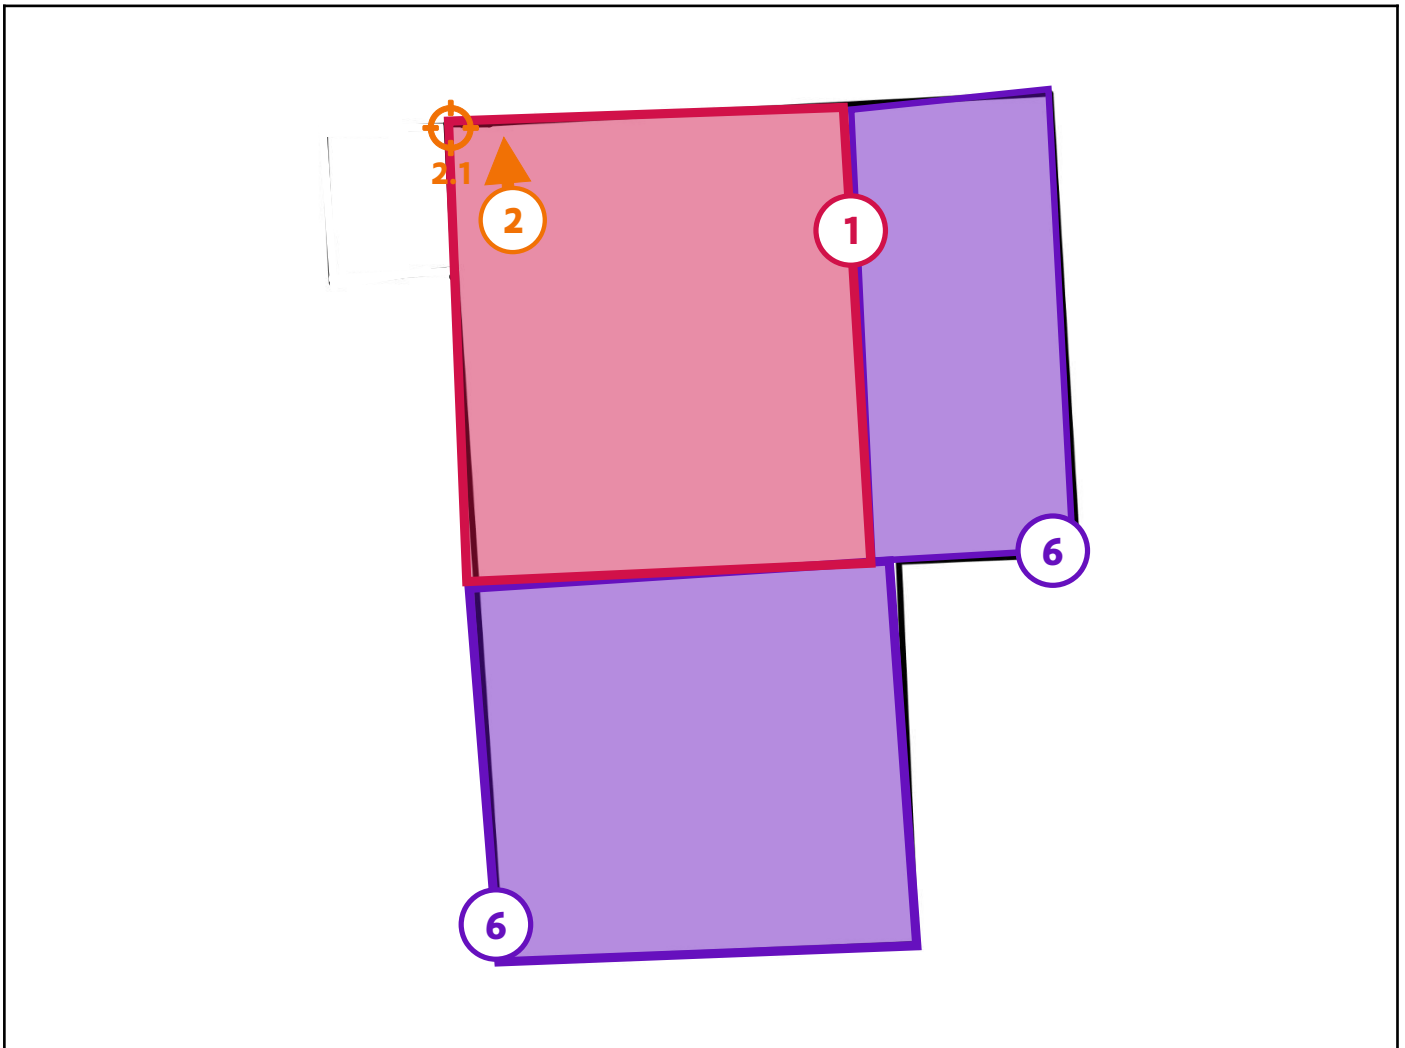
Plan 2.1: Bijgebouw dakplan

Beschrijving	Type	Actie
1. Bijgebouw A - Golfplaten	Asbestmateriaal	Dringend verwijderen
2. Bijgebouw A - bitumen	Asbestmateriaal	Verwijderen
2.1 Code: M3	Puntmonster	-
6. Bijgebouw A - niet asbestverdachte toepassingen	Advies	-

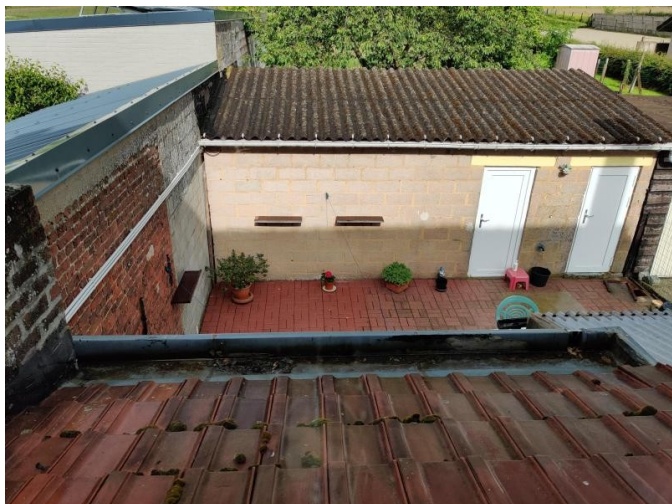
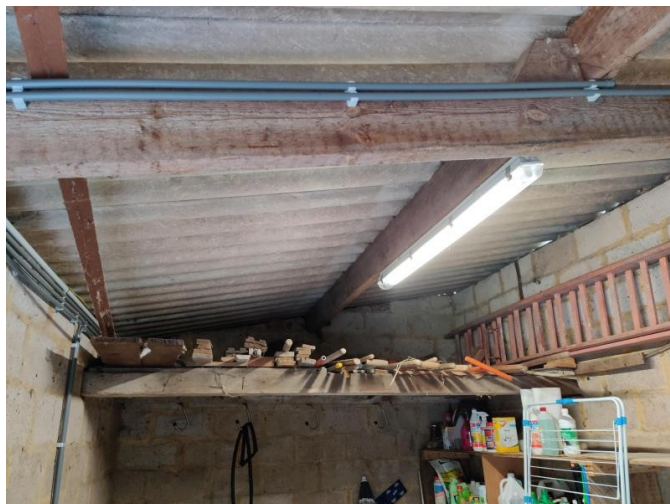
Naast het verwijderen van de toepassing, is het ook aan te raden de ruimte onder de golfplaten met een hepafilter te reinigen zodat mogelijk asbeststof komende van de onderzijde van de toepassing eveneens wordt verwijderd. Indien geen stofzuiger met hepafilter beschikbaar is, kan dit gebeuren met vochtige doeken.

Eindbeoordeling materiaalrisico	Hoog materiaalrisico en/of hoge kans op vezelvrijgave
---------------------------------	---

Gebondenheid	Categorie 1: hechtgebonden in oorsprong
Asbestsoort (vezeltype)	Crocidoliet aanwezig
Asbestconcentratie	Laag (< 50%)
Afschermingsgraad van het gehele materiaal	Geheel of deels (ook) vrij aan de binnenlucht
Toestand van het materiaal	Matig beschadigd, matig verweerd

Beschrijving	Bijgebouw A - Golfplaten
Omgeving	Buiten

Primaire drager	Schuin dak
Asbestmateriaal	Dak- en gevelbekleding - Golfplaat
Bindmiddel van asbestmateriaal	Cement
Gebondenheid op basis van bindmiddel	Hecht
Hoeveelheid (oppervlakte - aantal)	<ul style="list-style-type: none"> • 50,00 m² - 1 stuk
Totale oppervlakte	50,00 m ²
Eenvoudig bereikbaar	Ja
Bevestigingswijze	<ul style="list-style-type: none"> • Genageld, geniet
Identificatiemethode	Vaststelling zonder monsternamen
Destructieve handeling voor identificatie	Nee
Opmerking	Hoeveelheid is een schatting

Dringend verwijderen

- Zorg voor een veilig beheer. Vermijd het beschadigen van het asbestmateriaal. Controleer de toestand jaarlijks op wijzigingen.
- Scherm in afwachting van verwijdering het asbestmateriaal af van luchtstromingen en verstoring: bijvoorbeeld door het te verpakken, te fixeren, af te dekken, signalisatie - afbakening aan te brengen, ...
- Hemelwater dat afspoelt van asbestcement daken of gevels kan asbestdeeltjes bevatten. Gebruik het enkel voor gesloten circuits (bv. spoelen toiletten). Reinig na het vervangen van het dak of de gevel de dakgoten en regenwaterput of -ton om asbesthoudend sediment of slib te verwijderen

- Eenvoudige handelingen: mag via doe-het-zelf of door werknemer(s) met opleidingsattest eenvoudige handelingen
Bij verwijdering van deze toepassing, dient deze in zijn geheel te worden verwijderd, dus niet breken. De nodige voorzorgsmaatregelen voor zowel mens als milieu dienen genomen te worden: Fixeren materiaal, voorzien van de nodige persoonlijke beschermingsmiddelen (luchtdicht pak, handschoenen, masker P3,...), afval dient volgens de milieuwetgeving te worden afgevoerd. (= dubbel verpakt in doorzichtige plastic zak met asbestlabel)

Omwille van de verwerking van de toepassing is het aan te raden deze te laten verwijderen door een werknemer met een opleidingsattest eenvoudige handelingen.

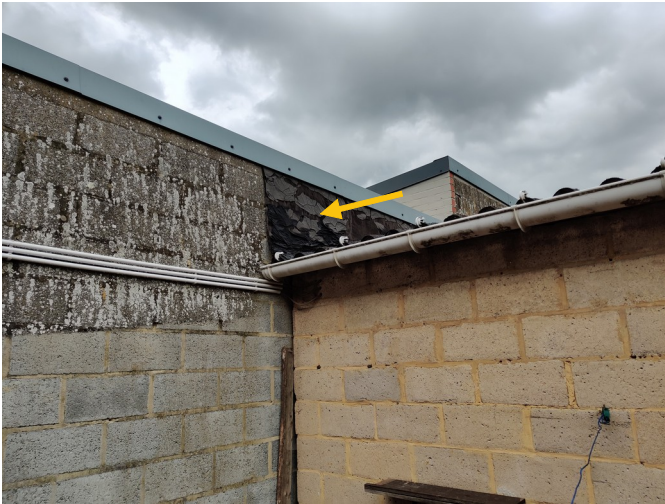
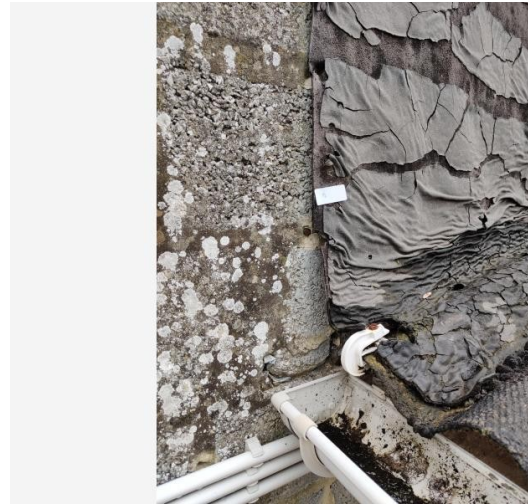
Mogelijks gaat het hier om een contaminatie door de golfplaten. Het is dan ook aan te raden voorafgaand aan de verwijdering een fixeermiddel (dus kan door de toepassing nat te maken) aan te brengen zodat de vezels voldoende vastgehecht/zwaar zijn tijdens verwijdering en dus zo niet makkelijk in de lucht te verspreiden zijn.

Eindbeoordeling materiaalrisico	Verhoogd materiaalrisico en/of verhoogde kans op vezelvrijgave
Opmerking	De roofing is in zeer slechts staat.

Gebondenheid	Categorie 1: hechtgebonden in oorsprong
Asbestsoort (vezeltype)	Alleen chrysotiel
Asbestconcentratie	Laag (< 50%)
Afschermingsgraad van het gehele materiaal	Geheel of deels vrij aan de buitenlucht
Toestand van het materiaal	Zwaar beschadigd, zwaar verweerd

#	Type	Referentie	Resultaat
2.1	Puntmonster	M3	Chrysotiel

Beschrijving	Bijgebouw A - bitumen
Omgeving	Buiten
Primaire drager	Schuin dak
Asbestmateriaal	Dak- en gevelbekleding - Roofing
Bindmiddel van asbestmateriaal	Bitumen (roofing, teer, asfalt)
Gebondenheid op basis van bindmiddel	Hecht
Hoeveelheid (oppervlakte - aantal)	<ul style="list-style-type: none">• 2,00 m² - 1 stuk
Totale oppervlakte	2,00 m ²
Eenvoudig bereikbaar	Ja
Bevestigingswijze	<ul style="list-style-type: none">• Verlijmd, ingegoten, versmeerd
Identificatiemethode	Vaststelling met monsternamen
Destructieve handeling voor identificatie	Nee
Opmerking	<p>Het vermoeden is dat de buurman deze roofing heeft geplaatst. Echter, een deel van de roofing bevindt zich op de golfplaten gelegen op het bijgebouw van de eigenaar en maakt dan ook deel uit van de dakbedekking van de eigenaar. Bij verwijdering van de toepassing zal men deze toepassing dan ook moeten manipuleren en dient om die reden dan ook opgenomen te worden in het attest.</p> <p>Hoeveelheid is een schatting</p>

Verwijderen

- Scherm in afwachting van verwijdering het asbestmateriaal af van luchtstromingen en verstoring: bijvoorbeeld door het te verpakken, te fixeren, af te dekken, signalisatie - afbakening aan te brengen, ...
- Verwijder dit asbestmateriaal zo snel mogelijk. Volg de toestand goed op.

- Eenvoudige handelingen: mag via doe-het-zelf of door werknemer(s) met opleidingsattest eenvoudige handelingen
Indien de roofing niet is vastgelijmd (wat hier mogelijks het geval is) kan deze door een doe-het-zelver weggenomen worden. De noodzakelijke persoonlijke beschermingsmiddelen dienen voorzien te worden (luchtdicht pak, handschoenen, masker P3,...). Het afval dient dan als asbesthoudend te worden afgevoerd. (dubbel verpakt in doorzichtige plastic zak met asbestlabel) Het scheuren van de toepassing dient vermeden te worden.
- Eenvoudige handelingen: enkel door erkend asbestverwijderaar
Deze toepassing kan niet in zijn geheel verwijderd worden (indien vastgelijmd) waardoor vezelvrijgave zo goed als zeker is en er daarom extra maatregelen noodzakelijk zijn om verspreiding van asbestvezels zoveel mogelijk te beperken en tegen te gaan. (Ref. Bijlage VI.3-2 van de Codex.)

Om die reden dient dit weggehaald te worden door een erkend asbestverwijderaar.
De asbestverwijderaar kan hier zelf de best mogelijke manier van verwijderen bepalen.

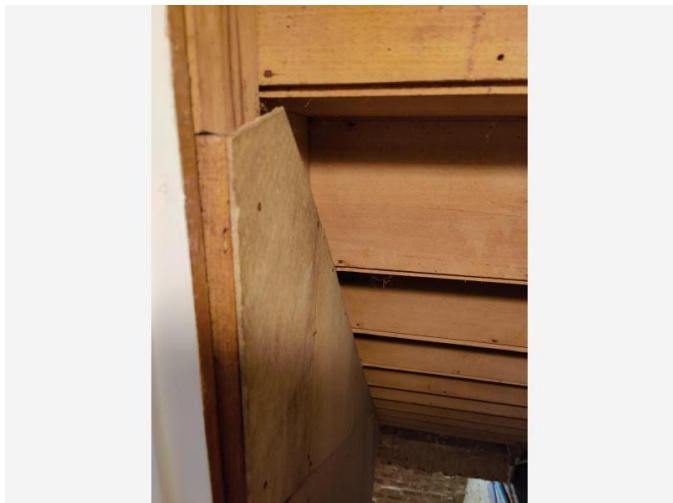
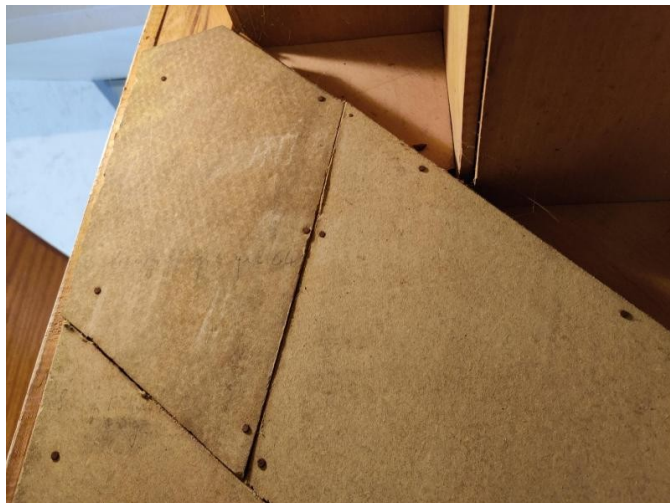
Fiche 3: Hoofdgebouw - plaatwerk aan keldertoegang

Eindbeoordeling materiaalrisico	Laag materiaalrisico en/of verlaagde kans op vezelvrijgave
---------------------------------	--

Gebondenheid	Categorie 1: hechtgebonden in oorsprong
Asbestsoort (vezeltype)	Crocidoliet aanwezig
Asbestconcentratie	Laag (< 50%)
Afschermingsgraad van het gehele materiaal	Geheel of deels (ook) vrij aan de binnenlucht
Toestand van het materiaal	Onbeschadigd, niet verweerd

Beschrijving	Hoofdgebouw - plaatwerk aan keldertoegang
Omgeving	Binnen
Primaire drager	Wand vrijstaand (scheidingsmuur, ...)
Asbestmateriaal	Plaat, paneel, tablet - Type Menuiserite
Bindmiddel van asbestmateriaal	Cement
Gebondenheid op basis van bindmiddel	Hecht
Hoeveelheid (oppervlakte - dikte - aantal)	• 2,00 m ² - 0,20 cm - 1 stuk
Totaal volume	0,004 m ³
Eenvoudig bereikbaar	Ja

Zorgvuldig beheren

- Zorg voor een veilig beheer. Vermijd het beschadigen van het asbestmateriaal. Controleer de toestand jaarlijks op wijzigingen.
- Scherm in afwachting van verwijdering het asbestmateriaal af van luchtstromingen en verstoring: bijvoorbeeld door het te verpakken, te fixeren, af te dekken, signalisatie - afbakening aan te brengen, ...

- Eenvoudige handelingen: mag via doe-het-zelf of door werknemer(s) met opleidingsattest eenvoudige handelingen
Bij verwijdering van deze toepassing, dient deze in zijn geheel te worden verwijderd, dus niet breken. De nodige voorzorgsmaatregelen voor zowel mens als milieu dienen genomen te worden: Fixeren materiaal, voorzien van de nodige persoonlijke beschermingsmiddelen (luchtdicht pak, handschoenen, masker P3,...), afval dient volgens de milieuwetgeving te worden afgevoerd. (= dubbel verpakt in doorzichtige plastic zak met asbestlabel)

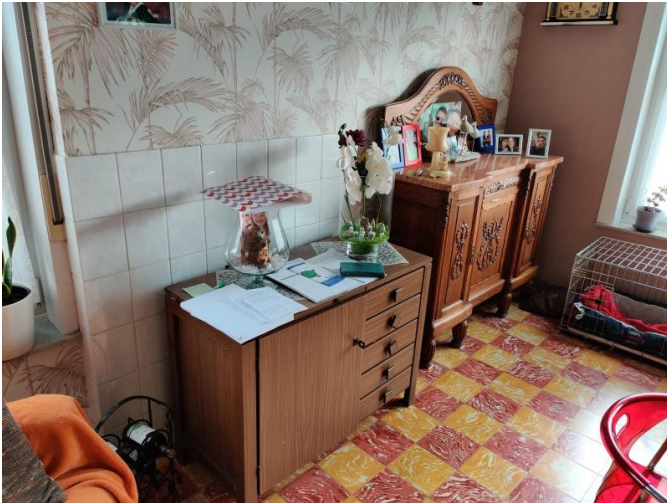
Omwille van het feit dat de gebruikte tegellijm niet zichtbaar was en dus niet inspecteerbaar is (geen inspectieluik of beschadigingen aanwezig), werd voor deze toepassing een adviesfiche opgemaakt. In geval deze tegels zouden verwijderd worden, is het raadzaam een staalname te doen van deze lijmlaag zodat de nodige maatregelen genomen kunnen worden in geval het asbesthoudende lijm blijkt te zijn.

Ook in het toilet welke aanwezig is in het bijgebouw, zijn faiences aanwezig.

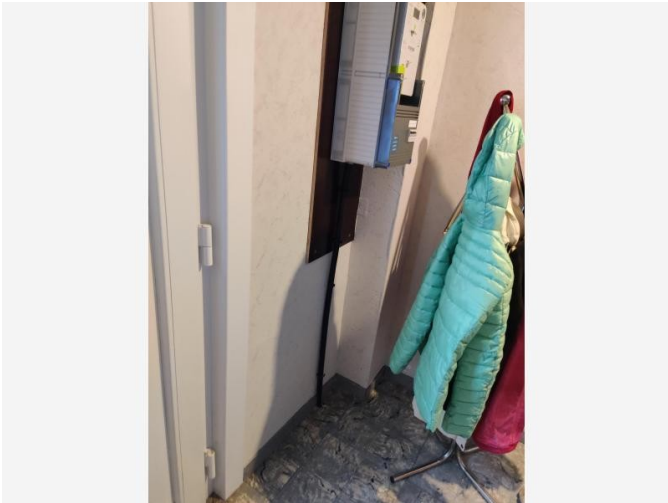
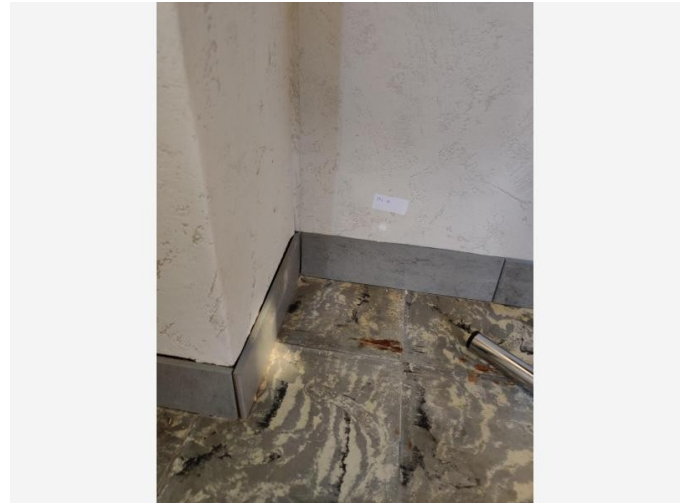
Geen asbest

#	Type	Referentie	Resultaat
7.1	Mengmonster	M1	Geen asbest

Beschrijving	Hoofdgebouw - Pleisterwerk muren
Omgeving	Binnen
Primaire drager	Wand buitenschil

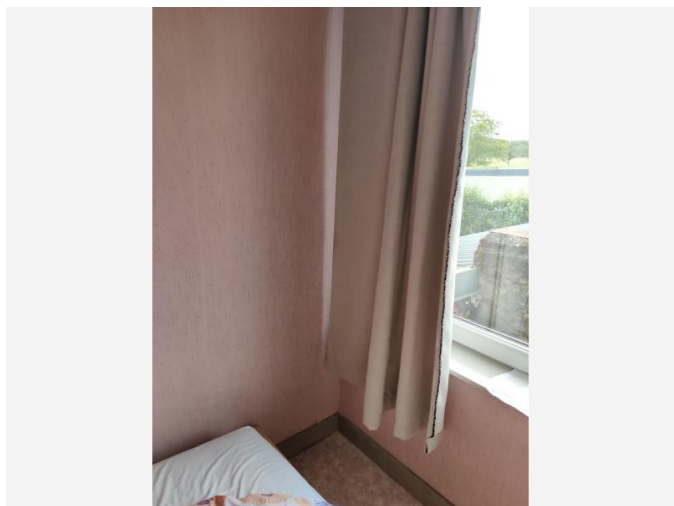
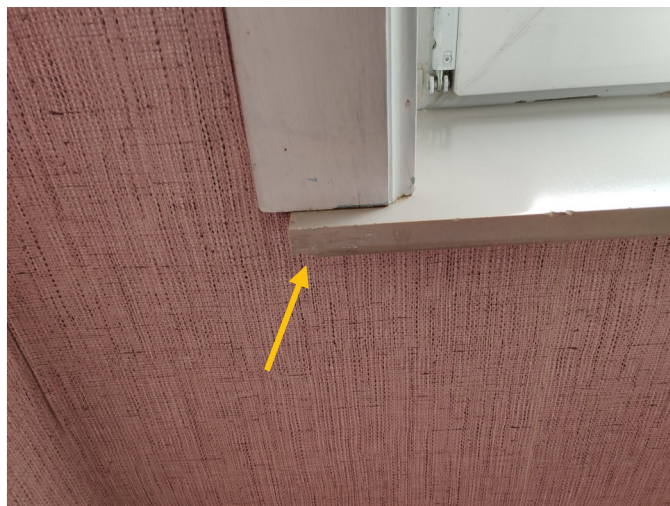
Geen asbest

#	Type	Referentie	Resultaat
8.1	Puntmonster	M2	Geen asbest

Beschrijving	Hoofdgebouw - vensterbanken binnen
Omgeving	Binnen
Primaire drager	Wandopening verticaal (raam, deur, ...)
