Asbestinventarisatetest

Papiermolenstraat 32, 9500 Geraardsbergen

Attestnummer : 20260416-000457.000

Zone 1: Hoofdgebouw

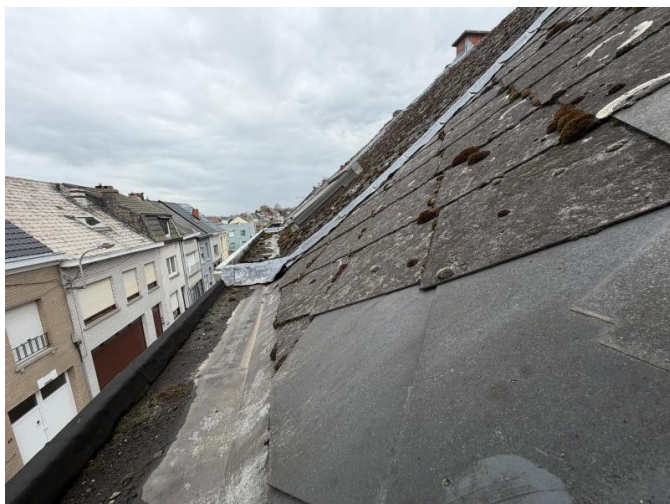
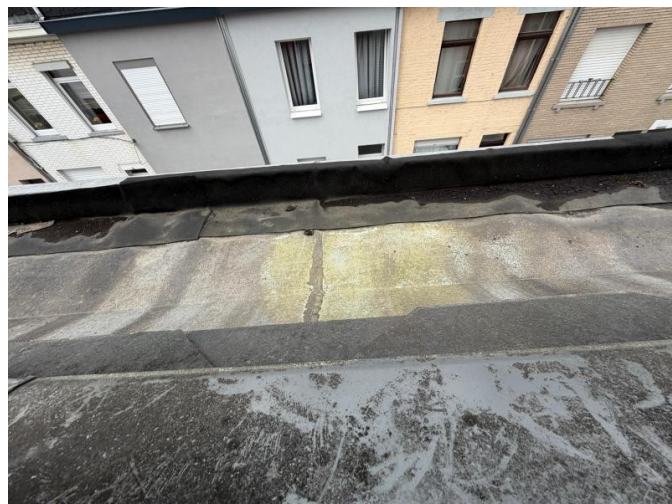
Het asbestmateriaal valt onder de mijlpaal van 2040.

Dringend verwijderen

Beschrijving	Mos/sediment in de dakgoot
Type afvalstof	Betreft resten (contaminatie) van verwerking of beschadiging
Type resten (contaminatie)	<ul style="list-style-type: none"> • Stof, deeltjes < 4 mm, flinters, gruis (los, opliggend) • Stof, deeltjes < 4 mm, flinters, gruis (vermengd in materiaal)
Besmette materialen	<ul style="list-style-type: none"> • Organisch materiaal (mos, mest, vegetatie, ...) • Sediment (dakgoot, afvoerbuï, regenwaterput, ...)
Bron van de resten	Asbesthoudend dak
Omgeving	Buiten
Primaire drager	dakgoot
Gebondenheid resten	Niet hecht
Hoeveelheid (gewicht - aantal)	<ul style="list-style-type: none"> • 2,00 kg - 1 stuk
Totaal gewicht	2,00 kg
Eenvoudig bereikbaar	Ja
Identificatiemethode	De asbestdeskundige beoordeelt het materiaal als asbestverdacht en dus asbesthoudend, en dit zonder monstername.
Opmerking	De hoeveelheid is een zo nauwkeurig mogelijke opmeting. Hieraan kunnen evenwel geen rechten worden ontleend.

- Verwijder het asbestafval.

- Eenvoudige handelingen: mag via doe-het-zelf of door werknemer(s) met opleidingsattest eenvoudige handelingen
Verwijder het afval via het riool.

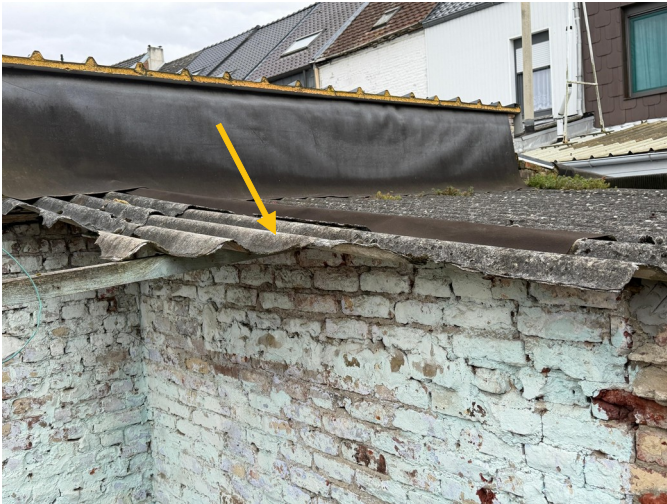
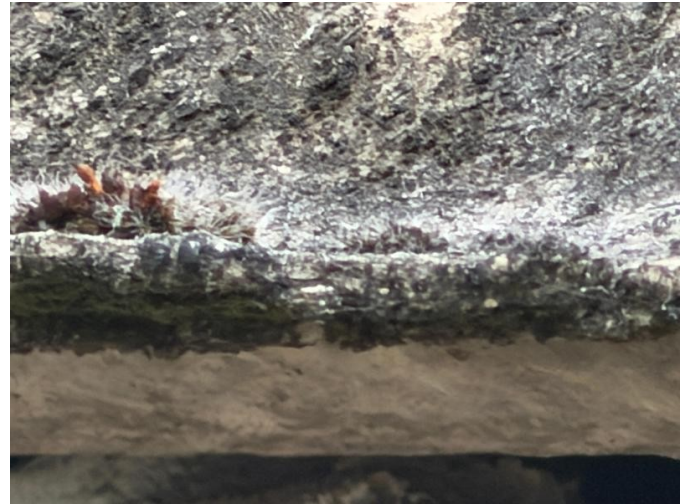
Het asbestmateriaal valt onder de mijlpaal van 2034.

Dringend verwijderen

Hoog materiaalrisico en/of hoge kans op vezelvrijgave

Gebondenheid	Categorie 1: hechtgebonden in oorsprong
Asbestsoort (vezeltype)	Crocidoliet aanwezig
Asbestconcentratie	Laag (< 50%)
Afschermingsgraad van het gehele materiaal	Geheel of deels vrij aan de buitenlucht, maar geen contact met binnenlucht
Toestand van het materiaal	Zwaar beschadigd, zwaar verweerd

Beschrijving	Dak bestaande uit golfplaten
Omgeving	Buiten
Primaire drager	Schuin dak
Asbestmateriaal	Dak- en gevelbekleding - Golfplaat
Bindmiddel van asbestmateriaal	Cement
Gebondenheid op basis van bindmiddel	Hecht
Hoeveelheid (oppervlakte - aantal)	<ul style="list-style-type: none">• 1,00 m² - 1 stuk
Totale oppervlakte	1,00 m ²
Eenvoudig bereikbaar	Ja
Bevestigingswijze	<ul style="list-style-type: none">• Geklemd• Geschroefd
Identificatiemethode	De asbestdeskundige beoordeelt het materiaal als asbesthoudend, en dit zonder monstername.
Destructieve handeling voor identificatie	Nee
Opmerking	De hoeveelheid is een zo nauwkeurig mogelijke opmeting. Hieraan kunnen evenwel geen rechten worden ontleend.

- Verwijder dit asbestmateriaal zo snel mogelijk. Volg de toestand goed op.
- Hemelwater dat afspoelt van asbestcement daken of gevels kan asbestdeeltjes bevatten. Gebruik het enkel voor gesloten circuits (bv. spoelen toiletten). Reinig na het vervangen van het dak of de gevel de dakgoten en regenwaterput of -ton om asbesthoudend sediment of slib te verwijderen
- Voer bijkomende staalname(s) uit.

- Eenvoudige handelingen: mag via doe-het-zelf of door werknemer(s) met opleidingsattest eenvoudige handelingen
Deze toepassing kan door een aannemer die over een opleidingsattest eenvoudige handelingen beschikt of door een particulier (doe-het-zelf), verwijderd worden indien er geen verhoogd risico op vrijgave van asbestvezels (max. concentratie 0,01 vezels/cm³ - CODEX Art. VI.3-54) ontstaat en de toepassing voorafgaand wordt gefixeerd/bevochtigd; de individuele elementen zonder machinale werktuigen (boormachine, slijpschijf, hogedrukreiniger,...) en zonder breken of gooien een voor een losgemaakt worden; en ten slotte dubbel en luchtdicht verpakt weggevoerd worden naar een erkend afvalpunt (recyclagepark).

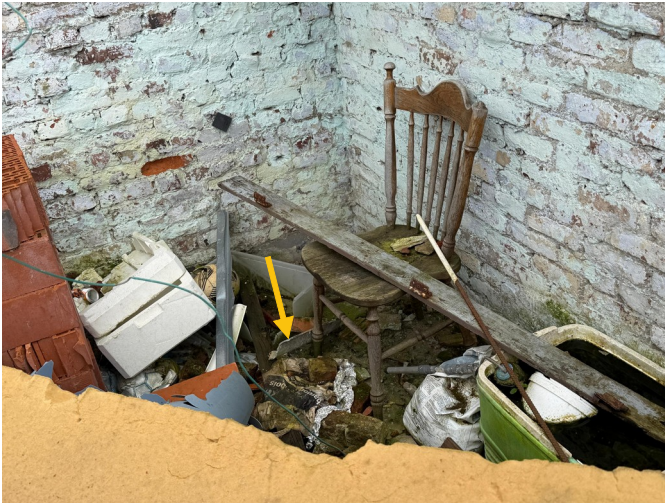
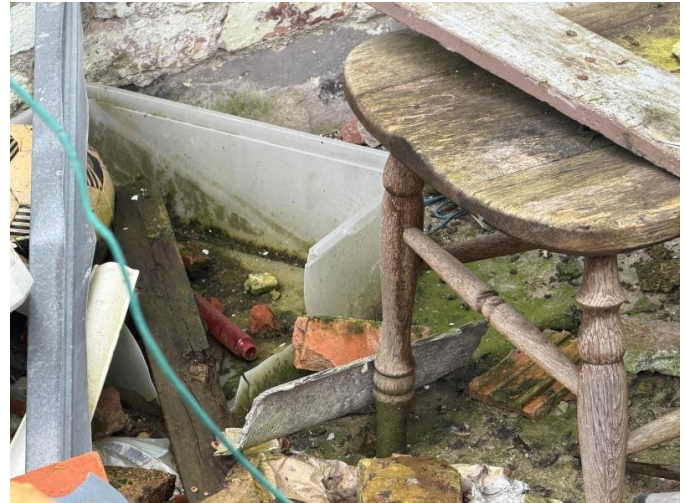
Het asbestmateriaal valt onder de mijlpaal van 2040.

Dringend verwijderen

Beschrijving	Afval (golfplaten)
Type afvalstof	Betreft resten (contaminatie) van verwerking of beschadiging
Type resten (contaminatie)	<ul style="list-style-type: none">• Stukken, fragmenten (los, opliggend)
Besmette materialen	<ul style="list-style-type: none">• Steenslag, puin of grond en stenen
Bron van de resten	Een deel van het golfplaten afdak is nog aanwezig.
Omgeving	Buiten
Primaire drager	Bodem
Gebondenheid resten	Hecht
Hoeveelheid (gewicht - aantal)	<ul style="list-style-type: none">• 5,00 kg - 1 stuk
Totaal gewicht	5,00 kg
Eenvoudig bereikbaar	Ja
Identificatiemethode	De asbestdeskundige beoordeelt het materiaal als asbestverdacht en dus asbesthoudend, en dit zonder monstername.
Opmerking	De hoeveelheid is een zo nauwkeurig mogelijke opmeting. Hieraan kunnen evenwel geen rechten worden ontleend.

- Verwijder het asbestafval.

- Eenvoudige handelingen: mag via doe-het-zelf of door werknemer(s) met opleidingsattest eenvoudige handelingen
Deze toepassing kan door een aannemer die over een opleidingsattest eenvoudige handelingen beschikt of door een particulier (doe-het-zelf), verwijderd worden indien er geen verhoogd risico op vrijgave van asbestvezels (max. concentratie 0,01 vezels/cm³ - CODEX Art. VI.3-54) ontstaat en de toepassing voorafgaand wordt gefixeerd/bevochtigd; de individuele elementen zonder machinale werktuigen (boormachine, slijpschijf, hogedrukreiniger,...) en zonder breken of gooien een voor een losgemaakt worden; en ten slotte dubbel en luchtdicht verpakt weggevoerd worden naar een erkend afvalpunt (recyclagepark).

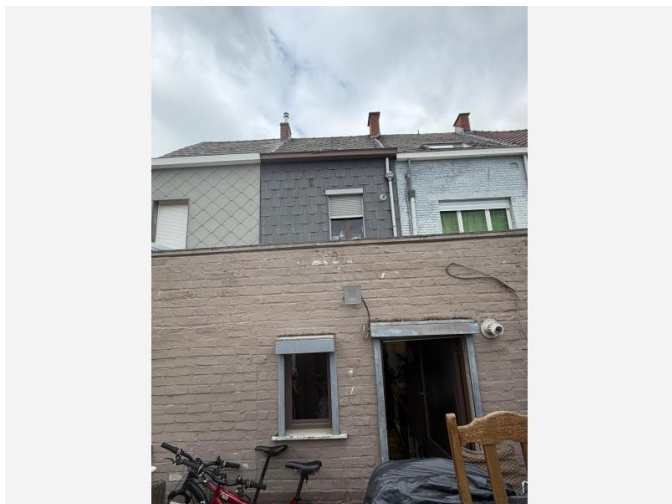
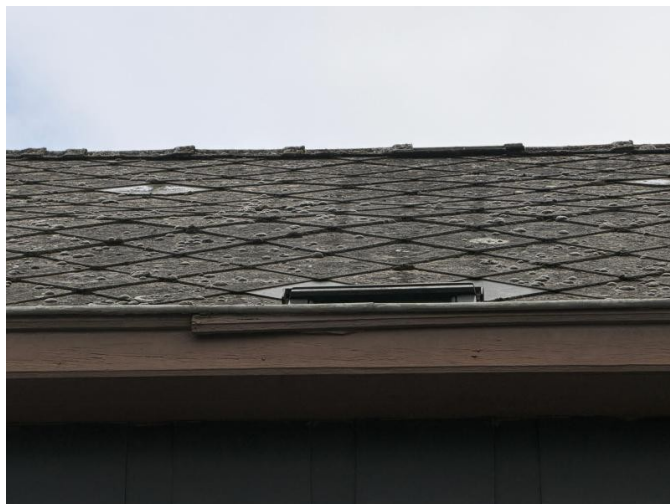
Het asbestmateriaal valt onder de mijlpaal van 2034.

Verwijderen

Verhoogd materiaalrisico en/of verhoogde kans op vezelvrijgave

Gebondenheid	Categorie 1: hechtgebonden in oorsprong
Asbestsoort (vezeltype)	Crocidoliet aanwezig
Asbestconcentratie	Laag (< 50%)
Afschermingsgraad van het gehele materiaal	Geheel of deels vrij aan de buitenlucht, maar geen contact met binnenlucht
Toestand van het materiaal	Matig beschadigd, matig verweerd

Beschrijving	Dak bestaande uit leien
Omgeving	Buiten
Primaire drager	Schuin dak
Asbestmateriaal	Dak- en gevelbekleding - Lei, shingle
Bindmiddel van asbestmateriaal	Cement
Gebondenheid op basis van bindmiddel	Hecht
Hoeveelheid (oppervlakte - aantal)	<ul style="list-style-type: none">• 70,00 m² - 1 stuk
Totale oppervlakte	70,00 m ²
Eenvoudig bereikbaar	Ja
Bevestigingswijze	<ul style="list-style-type: none">• Geklemd• Genageld, geniet
Identificatiemethode	<p>De asbestdeskundige beoordeelt het materiaal als asbestverdacht en dus asbesthoudend, en dit zonder monstername.</p> <p>Motivatie: De monstername brengt andere schade aan dan schade die inherent is aan de monstername.</p>
Destructieve handeling voor identificatie	Nee
Opmerking	De hoeveelheid is een zo nauwkeurig mogelijke opmeting. Hieraan kunnen evenwel geen rechten worden ontleend.

- Verwijder dit asbestmateriaal zo snel mogelijk. Volg de toestand goed op.
- Hemelwater dat afspoelt van asbestcement daken of gevels kan asbestdeeltjes bevatten. Gebruik het enkel voor gesloten circuits (bv. spoelen toiletten). Reinig na het vervangen van het dak of de gevel de dakgoten en regenwaterput of -ton om asbesthoudend sediment of slib te verwijderen
- Voer bijkomende staalname(s) uit.

- Eenvoudige handelingen: mag via doe-het-zelf of door werknemer(s) met opleidingsattest eenvoudige handelingen
Deze toepassing kan door een aannemer die over een opleidingsattest eenvoudige handelingen beschikt of door een particulier (doe-het-zelf), verwijderd worden indien er geen verhoogd risico op vrijgave van asbestvezels (max. concentratie 0,01 vezels/cm³ - CODEX Art. VI.3-54) ontstaat en de toepassing voorafgaand wordt gefixeerd/bevochtigd; de individuele elementen zonder machinale werktuigen (boormachine, slijpschijf, hogedrukreiniger,...) en zonder breken of gooien een voor een losgemaakt worden; en ten slotte dubbel en luchtdicht verpakt weggevoerd worden naar een erkend afvalpunt (recyclagepark).

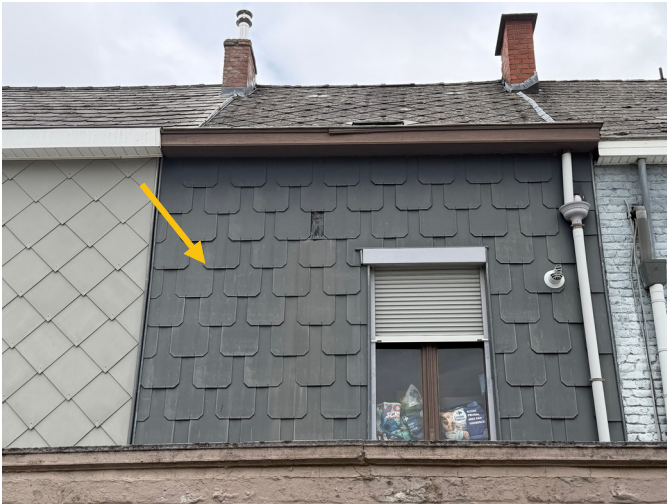
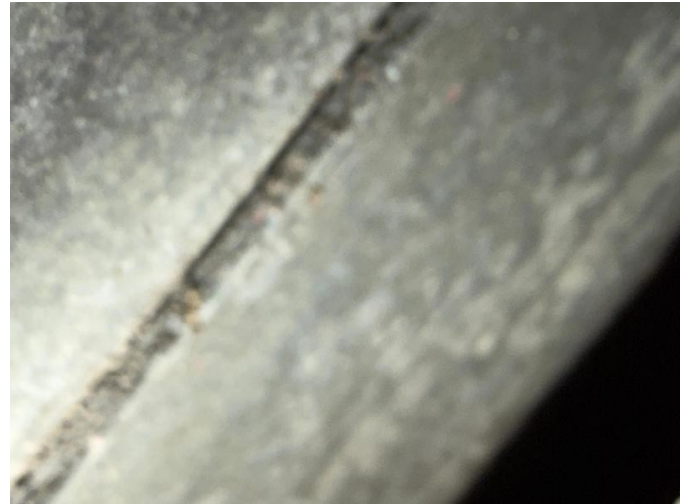
Het asbestmateriaal valt onder de mijlpaal van 2034.

Verwijderen

Beschrijving	Gevel met leien
Omgeving	Buiten
Primaire drager	Wand buitenschil
Asbestmateriaal	Dak- en gevelbekleding - Lei, shingle
Bindmiddel van asbestmateriaal	Cement
Gebondenheid op basis van bindmiddel	Hecht
Hoeveelheid (oppervlakte - aantal)	<ul style="list-style-type: none">• 20,00 m² - 1 stuk
Totale oppervlakte	20,00 m ²
Eenvoudig bereikbaar	Ja
Bevestigingswijze	<ul style="list-style-type: none">• Genageld, geniet
Identificatiemethode	De asbestdeskundige beoordeelt het materiaal als asbesthoudend, en dit zonder monsternamen.
Destructieve handeling voor identificatie	Nee
Opmerking	De hoeveelheid is een zo nauwkeurig mogelijke opmeting. Hieraan kunnen evenwel geen rechten worden ontleend.

- Verwijder dit asbestmateriaal zo snel mogelijk. Volg de toestand goed op.
- Hemelwater dat afspoelt van asbestcement daken of gevels kan asbestdeeltjes bevatten. Gebruik het enkel voor gesloten circuits (bv. spoelen toiletten). Reinig na het vervangen van het dak of de gevel de dakgoten en regenwaterput of -ton om asbesthoudend sediment of slib te verwijderen
- Voer bijkomende staalname(s) uit.

- Eenvoudige handelingen: mag via doe-het-zelf of door werknemer(s) met opleidingsattest eenvoudige handelingen
Deze toepassing kan door een aannemer die over een opleidingsattest eenvoudige handelingen beschikt of door een particulier (doe-het-zelf), verwijderd worden indien er geen verhoogd risico op vrijgave van asbestvezels (max. concentratie 0,01 vezels/cm³ - CODEX Art. VI.3-54) ontstaat en de toepassing voorafgaand wordt gefixeerd/bevochtigd; de individuele elementen zonder machinale werktuigen (boormachine, slijpschijf, hogedrukreiniger,...) en zonder breken of gooien een voor een losgemaakt worden; en ten slotte dubbel en luchtdicht verpakt weggevoerd worden naar een erkend afvalpunt (recyclagepark).

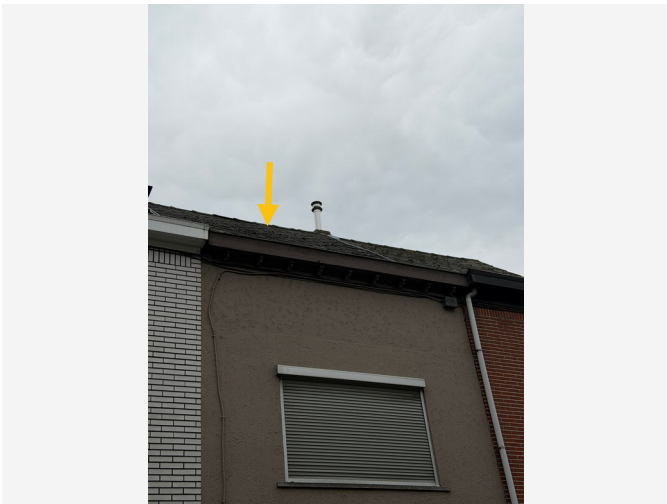
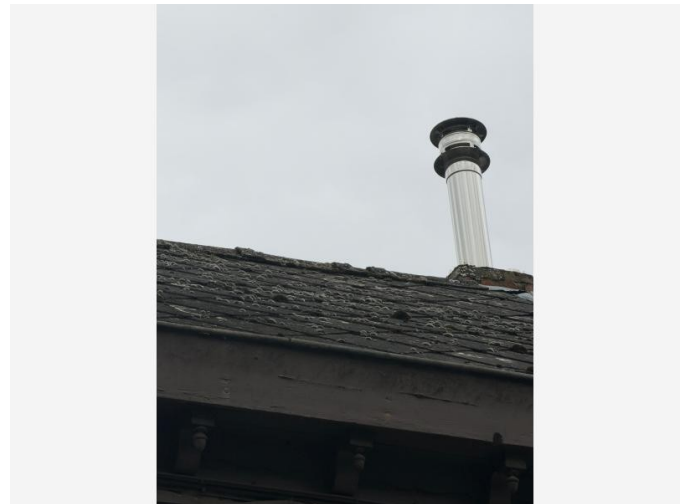
Beschrijving	Nok dak
Omgeving	Buiten
Primaire drager	Schuin dak
Asbestmateriaal	Dak- en gevelbekleding - Nok, windveer, boeiboord
Bindmiddel van asbestmateriaal	Cement
Gebondenheid op basis van bindmiddel	Hecht
Hoeveelheid (oppervlakte - aantal)	<ul style="list-style-type: none">• 5,00 m² - 1 stuk
Totale oppervlakte	5,00 m ²
Eenvoudig bereikbaar	Ja
Bevestigingswijze	<ul style="list-style-type: none">• Verlijmd, ingegoten, versmeerd
Identificatiemethode	<p>De asbestdeskundige beoordeelt het materiaal als asbestverdacht en dus asbesthoudend, en dit zonder monstername.</p> <p>Motivatie: Er is een onderzoeksbeperking die monstername verhindert; De ruimte of het materiaal bevindt zich hoger dan 3,5 meter vanaf een vaste ondergrond.</p>
Destructieve handeling voor identificatie	Nee
Opmerking	De hoeveelheid is een zo nauwkeurig mogelijke opmeting. Hieraan kunnen evenwel geen rechten worden ontleend.

- Eenvoudige handelingen: mag via doe-het-zelf of door werknemer(s) met opleidingsattest eenvoudige handelingen
Deze toepassing kan door een aannemer die over een opleidingsattest eenvoudige handelingen beschikt of door een particulier (doe-het-zelf), verwijderd worden indien er geen verhoogd risico op vrijgave van asbestvezels (max. concentratie 0,01 vezels/cm³ - CODEX Art. VI.3-54) ontstaat en de toepassing voorafgaand wordt gefixeerd/bevochtigd; de individuele elementen zonder machinale werktuigen (boormachine, slijpschijf, hogedrukreiniger,...) en zonder breken of gooien een voor een losgemaakt worden; en ten slotte dubbel en luchtdicht verpakt weggevoerd worden naar een erkend afvalpunt (recyclagepark).

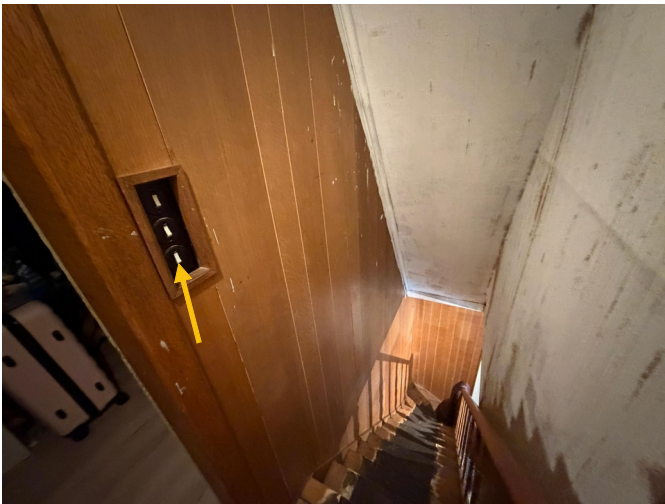
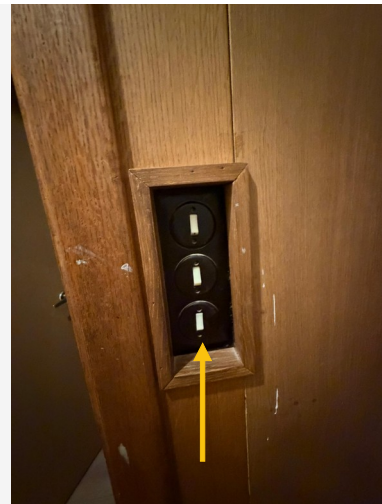
Beschrijving	Bakeliet schakelaars/stopcontacten
Omgeving	Binnen
Primaire drager	Communicatie en elektrische infrastructuur en uitrusting
Asbestmateriaal	Plaat, paneel, tablet - Type Bakeliet
Bindmiddel van asbestmateriaal	Kunststof of -hars
Gebondenheid op basis van bindmiddel	Hecht
Hoeveelheid (oppervlakte - dikte - aantal)	<ul style="list-style-type: none"> • 0,10 m² - 1,00 cm - 1 stuk
Totaal volume	0,001 m ³
Eenvoudig bereikbaar	Ja
Bevestigingswijze	<ul style="list-style-type: none"> • Geschroefd
Identificatiemethode	<p>De asbestdeskundige beoordeelt het materiaal als asbestverdacht en dus asbesthoudend, en dit zonder monstername.</p> <p>Motivatie: De monstername brengt andere schade aan dan schade die inherent is aan de monstername.</p>
Destructieve handeling voor identificatie	Nee
Opmerking	De hoeveelheid is een zo nauwkeurig mogelijke opmeting. Hieraan kunnen evenwel geen rechten worden ontleend. Monstername niet uitgevoerd wegens risico op beschadiging van een elektrisch component en mogelijke blootstelling aan spanning of storingen in de elektrische installatie.

- Eenvoudige handelingen: mag via doe-het-zelf of door werknemer(s) met opleidingsattest eenvoudige handelingen
Deze toepassing kan door een aannemer die over een opleidingsattest eenvoudige handelingen beschikt of door een particulier (doe-het-zelf), verwijderd worden indien er geen verhoogd risico op vrijgave van asbestvezels (max. concentratie 0,01 vezels/cm³ - CODEX Art. VI.3-54) ontstaat en de toepassing voorafgaand wordt gefixeerd/bevochtigd; de individuele elementen zonder machinale werktuigen (boormachine, slijpschijf, hogedrukreiniger,...) en zonder breken of gooien een voor een losgemaakt worden; en ten slotte dubbel en luchtdicht verpakt weggevoerd worden naar een erkend afvalpunt (recyclagepark).

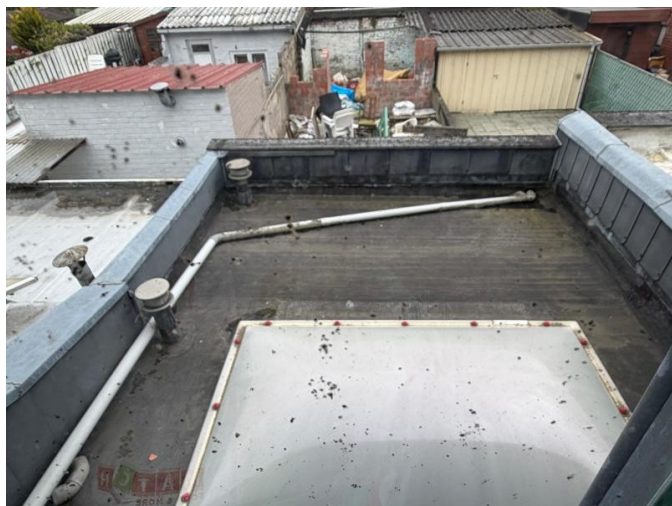
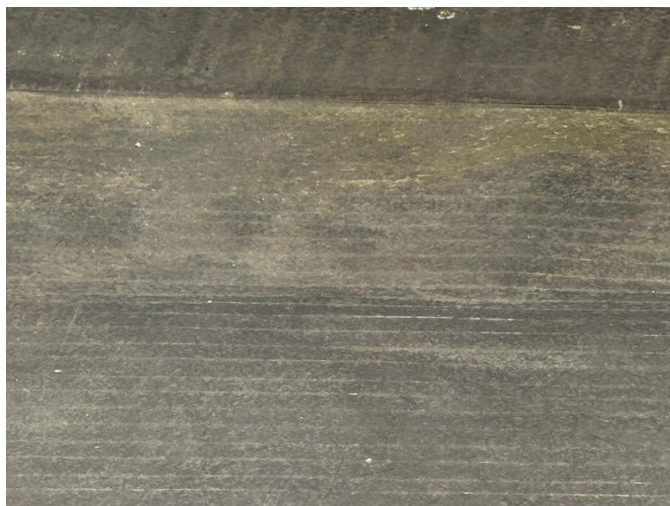
Fiche 11: Roofing

Geen asbest

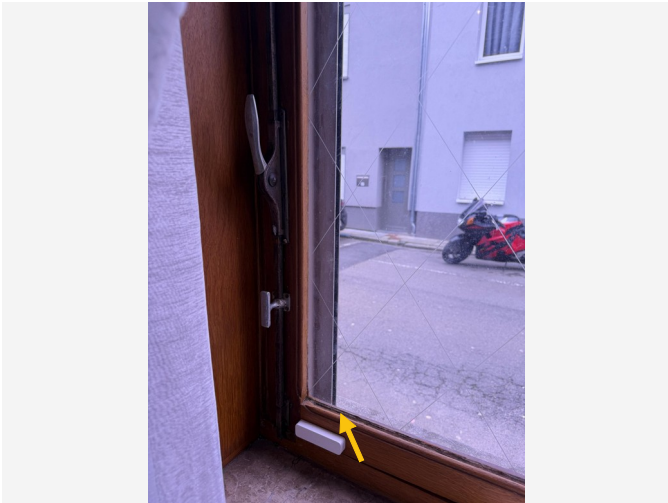
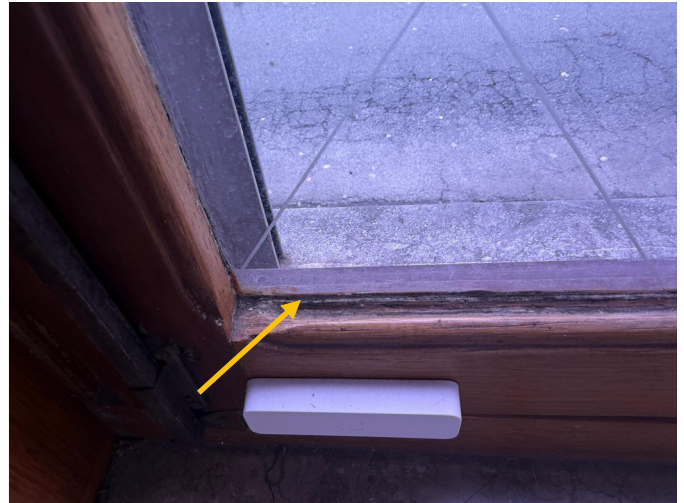
Fiche 12: Mastiek

Geen asbest

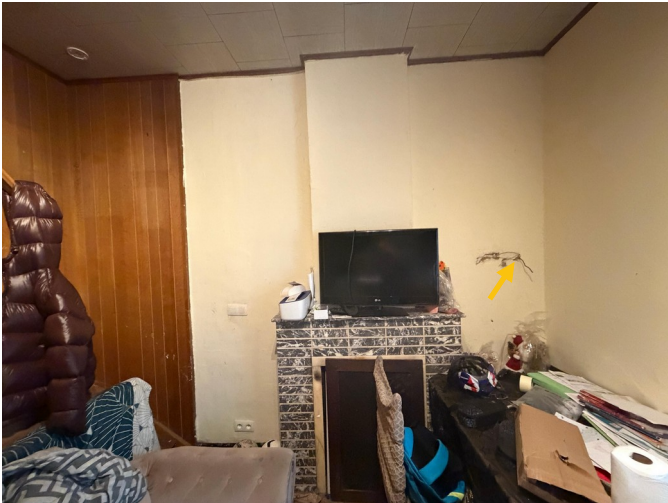
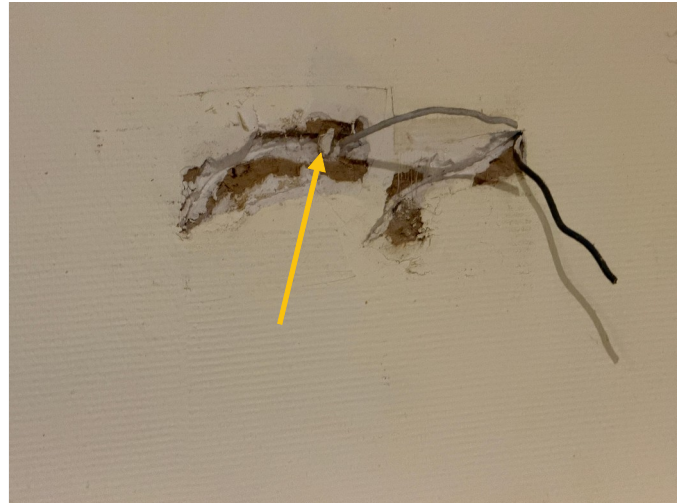
Fiche 13: Pleisterwerk wanden

Geen asbest

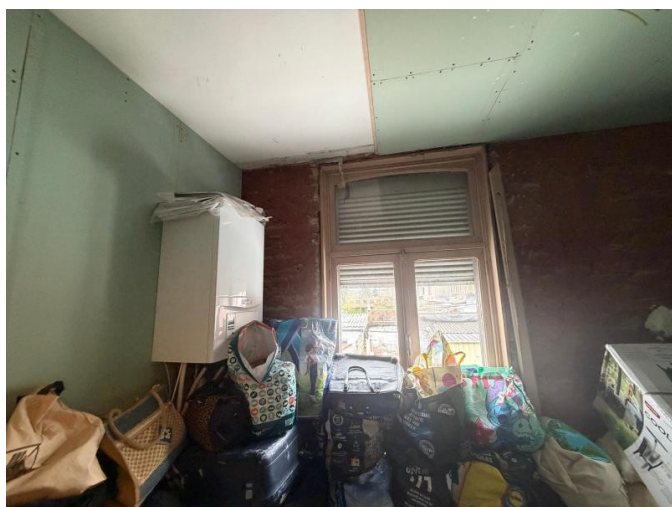
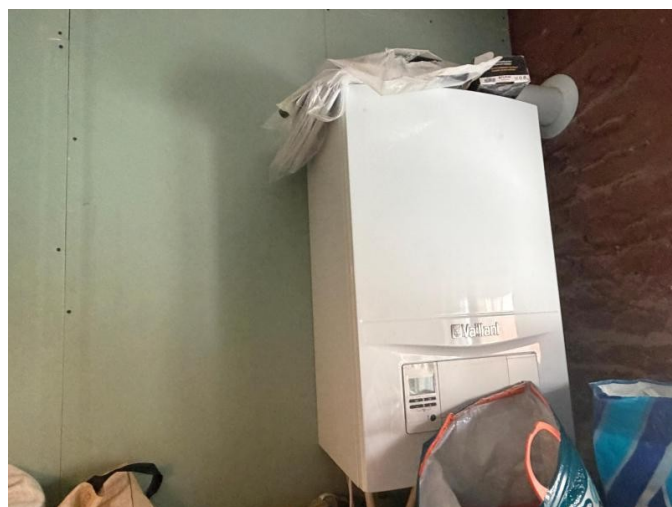
Beschrijving	Notitie	Terug te vinden op plannen
Fiche 14: CV-ketel (niet verdacht)	De CV-ketel (dichtingen, isolerend materiaal) is niet asbestverdacht.	Plan 1.5: Schets gelijkvloers kopie Plan 1.10: Schets 1ste verdiep kopie
