# Asbestinventarisatetest

Watermolenstraat 24, 9572 Lierde

Attestnummer : 20240829-000029.000

Uitgegeven op : 29.08.2024

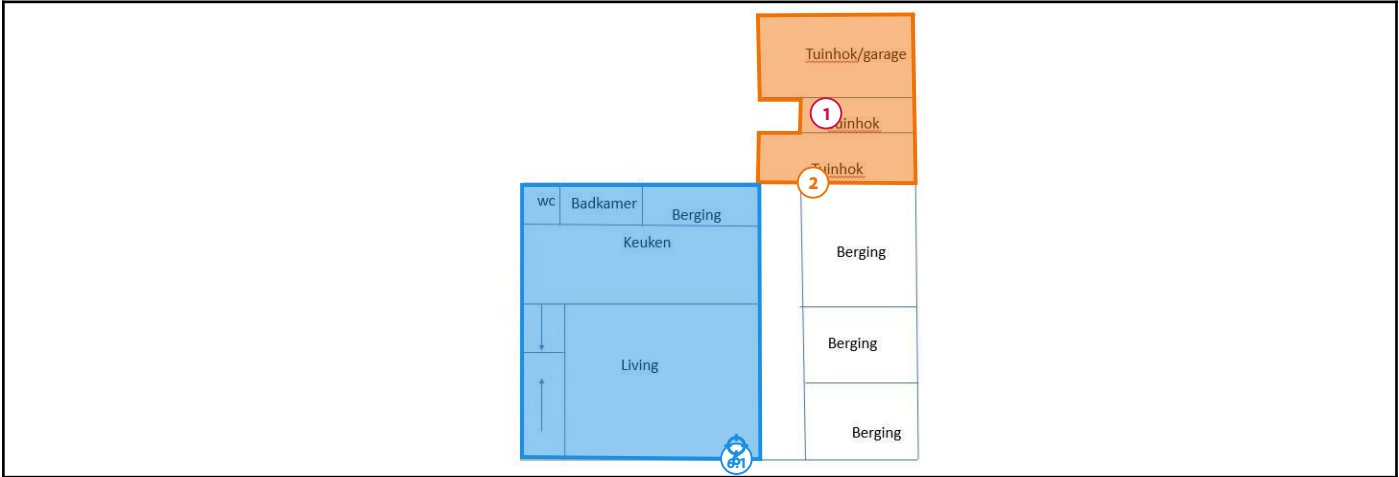
# Plan 1.2: Gelijkvloers

| Beschrijving | Type | Actie |
|---|---|---|
| 1. Golfplaten grond buitenberging | Asbestmateriaal | Dringend verwijderen |
| 2. Golfplaten dak | Asbestmateriaal | Verwijderen |

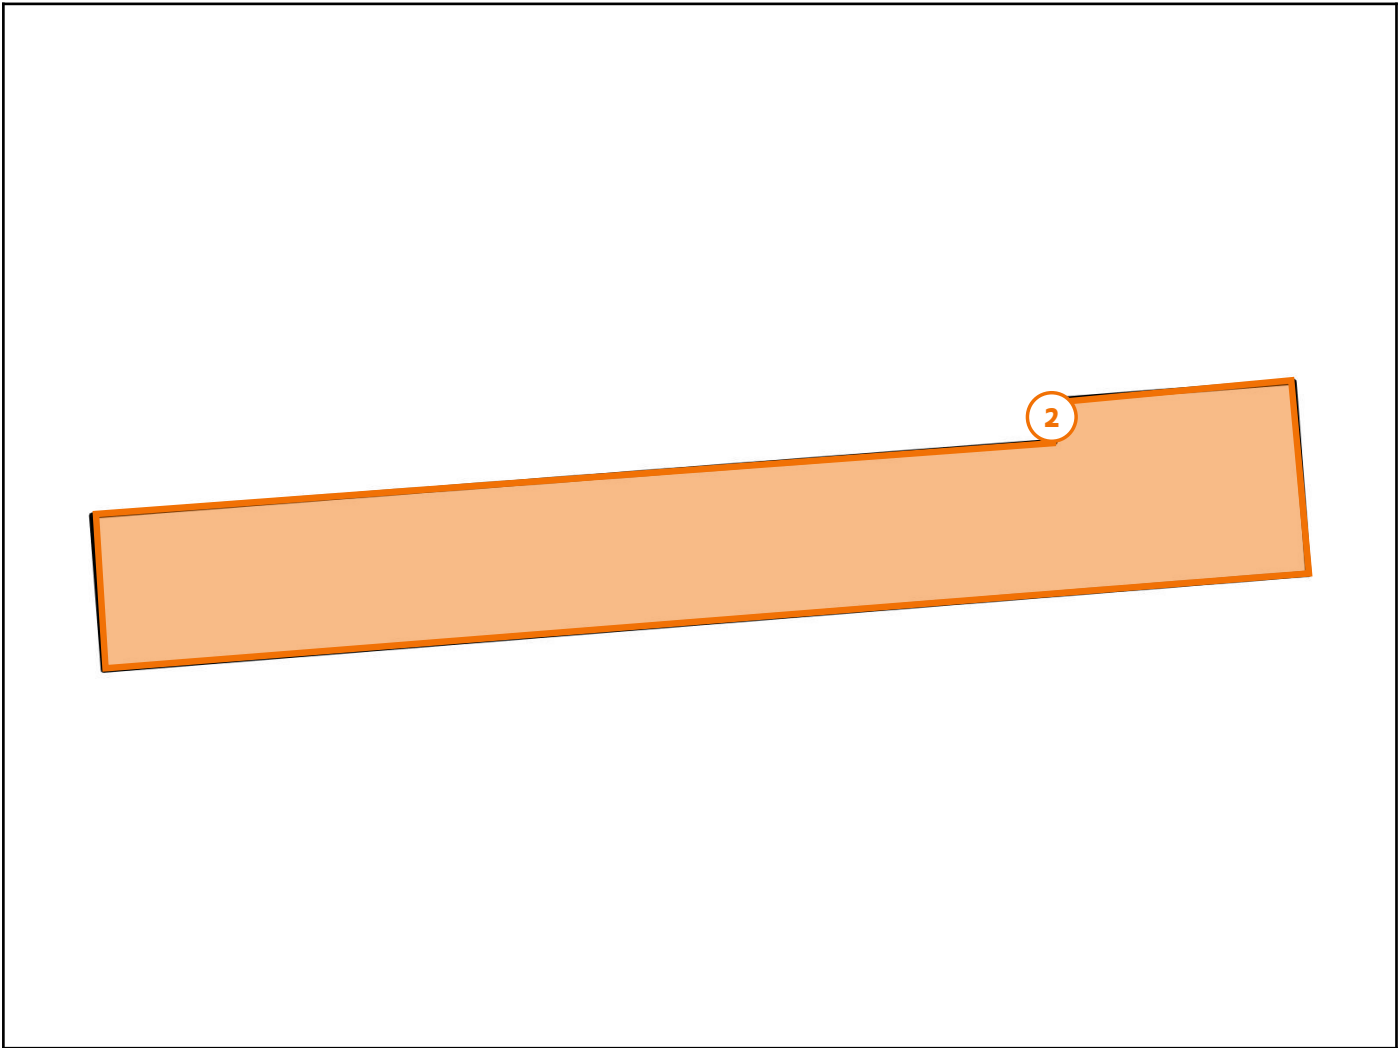
# Plan 2.1: Bijgebouw plan

| Beschrijving | Type | Actie |
|---|---|---|
| 2. Golfplaten dak | Asbestmateriaal | Verwijderen |

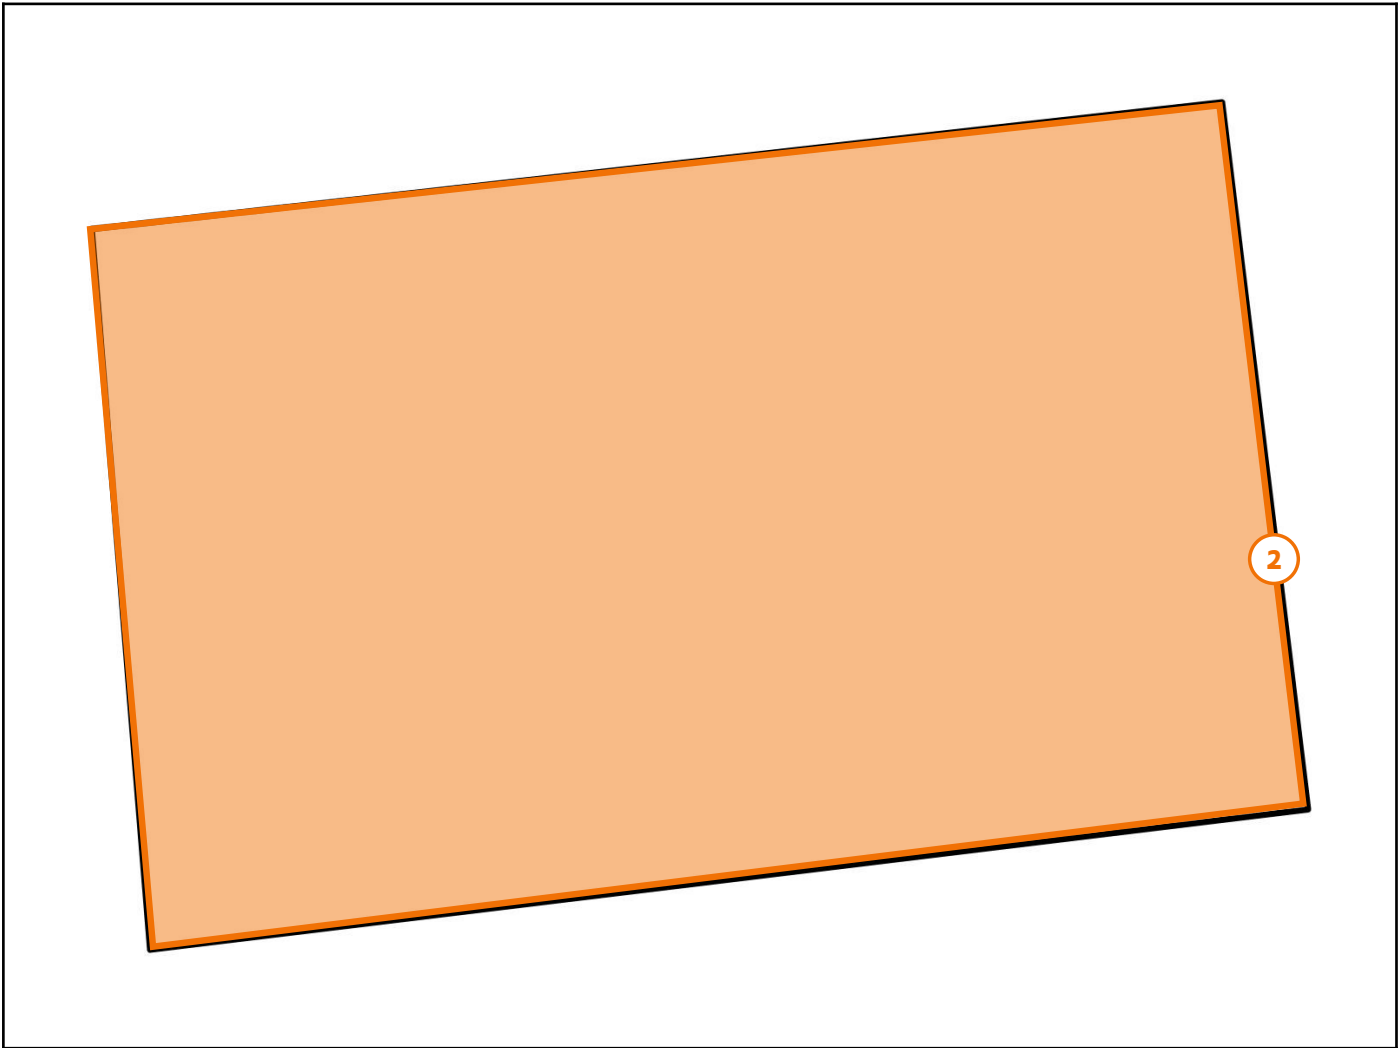
# Plan 3.1: Bijgebouw plan

| Beschrijving | Type | Actie |
|---|---|---|
| 2. Golfplaten dak | Asbestmateriaal | Verwijderen |

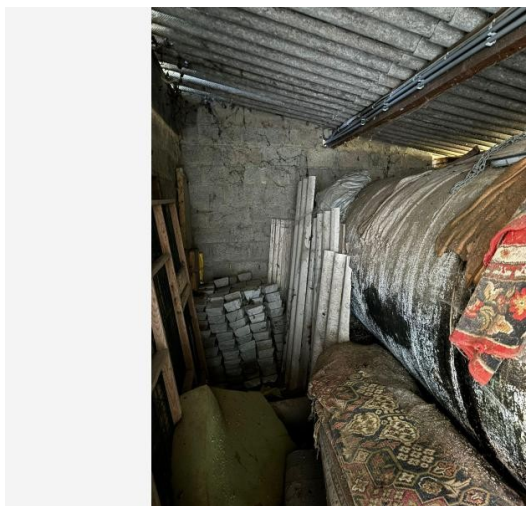
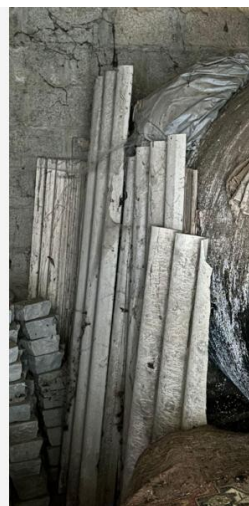
| Fiche 1: Golfplaten grond buitenberging..... | 16 |

**Dringend verwijderen**

| Beschrijving | Golfplaten grond buitenberging |
| Aanwezige resten | Enkele losse stukken golfplaat. |
| Hoeveelheid (gewicht - aantal) | <ul style="list-style-type: none"><li>20,00 kg - 1 stuk</li></ul> |
| Opmerking | nog enkele stukken golfplaat aanwezig voor herstellingen. |

- Verwijder het asbestafval.

- Eenvoudige handelingen: mag via doe-het-zelf of door werknemer(s) met opleidingsattest eenvoudige handelingen  
Het wegnemen van het materiaal mag wanneer men het materiaal niet beschadigt bij verwijdering. Dit mits de nodige veiligheidsmaatregelen.

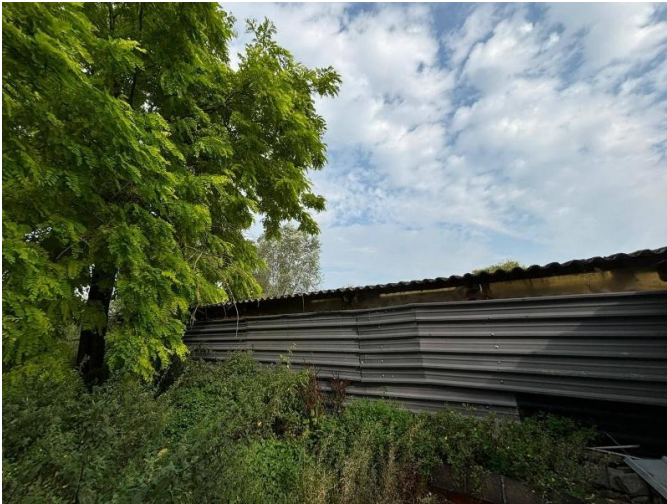
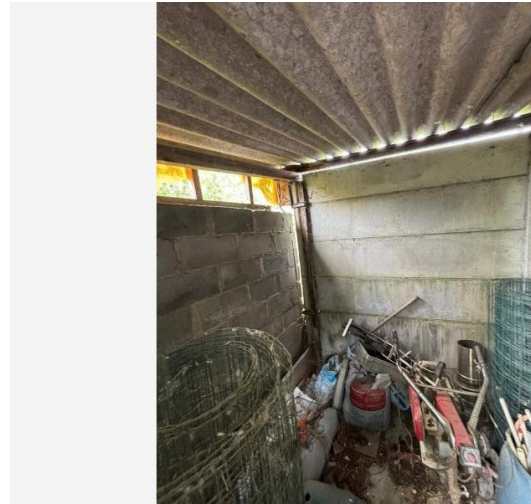
| Fiche 2: Golfplaten dak..... | 18 |

Verwijderen

| Eindbeoordeling materiaalrisico | Verhoogd materiaalrisico en/of verhoogde kans op vezelvrijgave |

| Asbestsoort (vezeltype) | Crocidoliet aanwezig |
| Toestand van het materiaal | Matig beschadigd, matig verweerd |

| Beschrijving | Golfplaten dak |
| Totale oppervlakte | 250,00 m <sup>2</sup> |

- Zorg voor een veilig beheer. Vermijd het beschadigen van het asbestmateriaal. Controleer de toestand jaarlijks op wijzigingen.
- Hemelwater dat afspoelt van asbestcement daken of gevels kan asbestdeeltjes bevatten. Gebruik het enkel voor gesloten circuits (bv. spoelen toiletten). Reinig na het vervangen van het dak of de gevel de dakgoten en regenwaterput of -ton om asbesthoudend sediment of slib te verwijderen

- Eenvoudige handelingen: mag via doe-het-zelf of door werknemer(s) met opleidingsattest eenvoudige handelingen  
Het wegnemen van het materiaal mag wanneer men het materiaal niet beschadigd bij verwijdering. Dit mits de nodige veiligheidsmaatregelen.

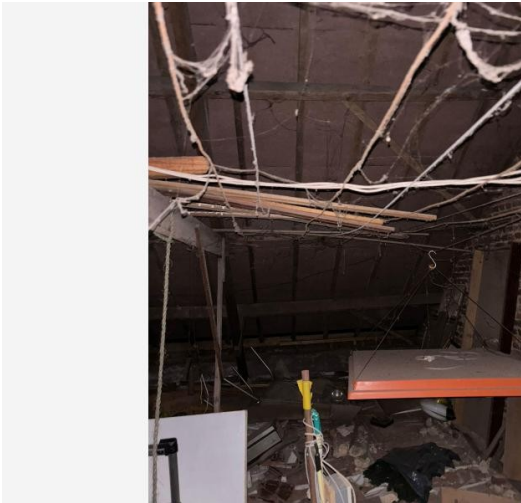
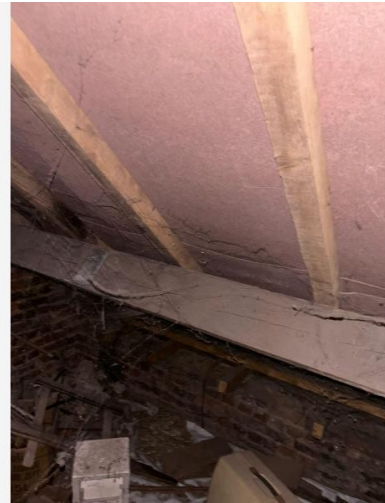
## Fiche 3: Onderdak woning

Geen asbest

| # | Type | Referentie | Resultaat |
|---|---|---|---|
| 3.1 | Puntmonster | MM04 | Geen asbest |

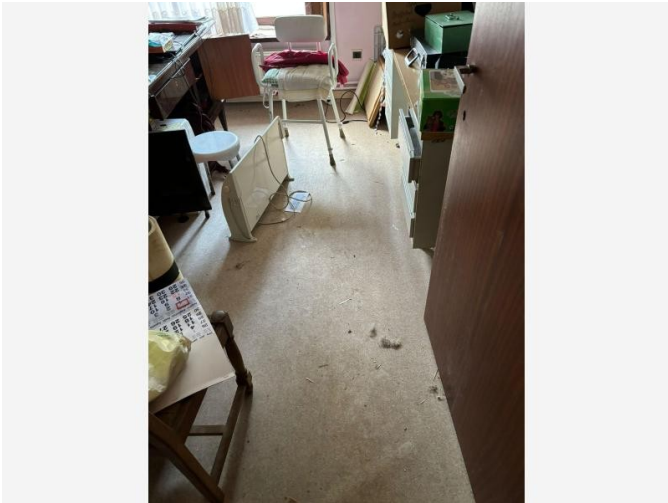
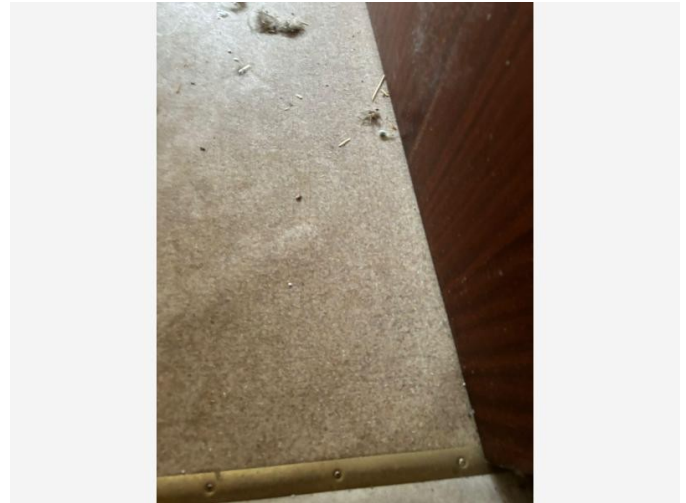
## Fiche 4: Vinyl boven

Geen asbest

| # | Type | Referentie | Resultaat |
|---|---|---|---|
| 4.1 | Puntmonster | MM03 | Geen asbest |

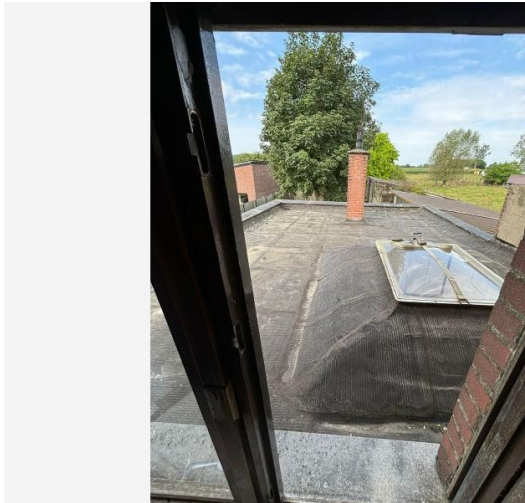
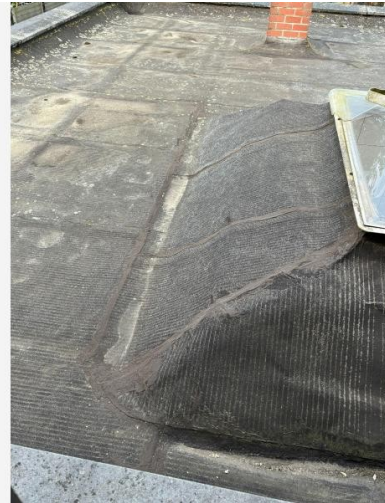
## Fiche 5: Roofing plat dak

Geen asbest

| # | Type | Referentie | Resultaat |
|---|---|---|---|
| 5.1 | Puntmonster | MM02 | Geen asbest |

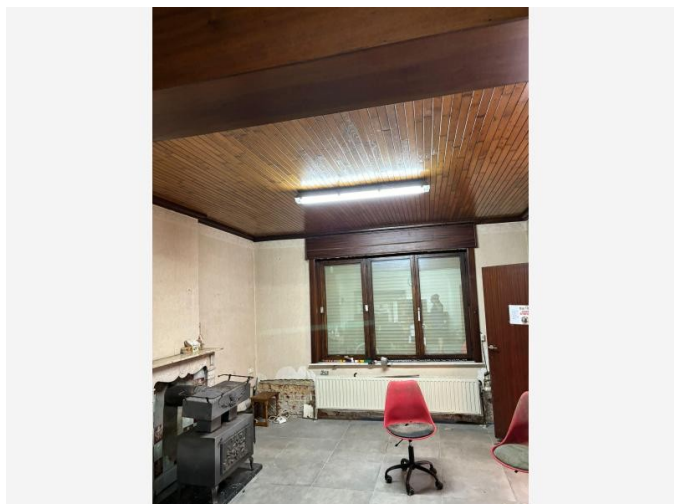
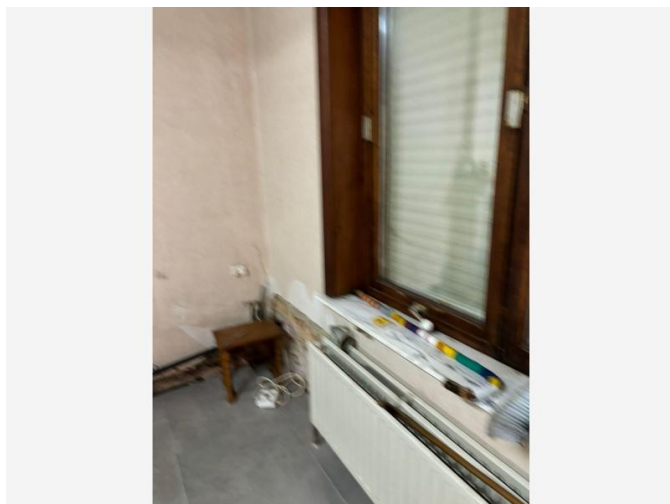
## Fiche 6: Pleisterwerk wand

Geen asbest

| # | Type | Referentie | Resultaat |
|---|---|---|---|
| 6.1 | Mengmonster | MM05 | Geen asbest |

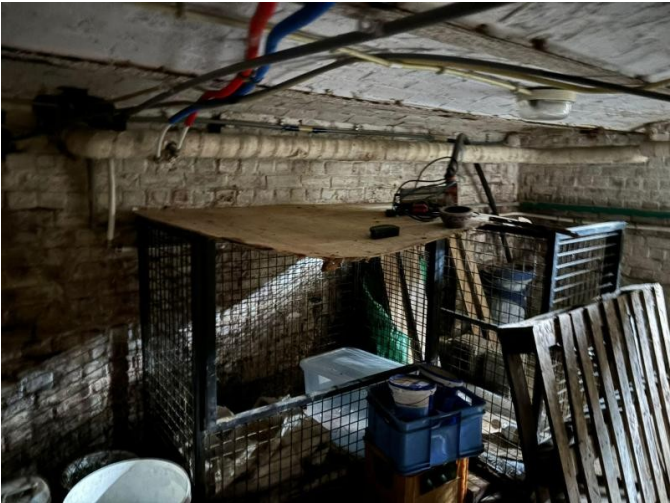
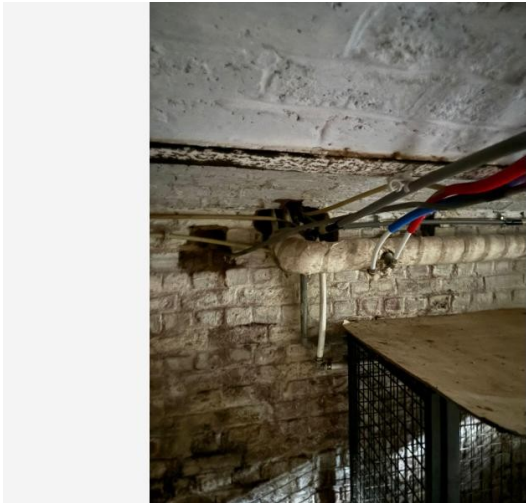
| Fiche 7: Leidingisolatie kelder..... | 30 |

Geen asbest

| # | Type | Referentie | Resultaat |
|---|---|---|---|
| 7.1 | Mengmonster | MM01 | Geen asbest |
