# Asbestinventarisatetest

Westerlosesteenweg 71, 2230 Herselt

Attestnummer : 20230726-000165.000

**Niet-asbestveilig**

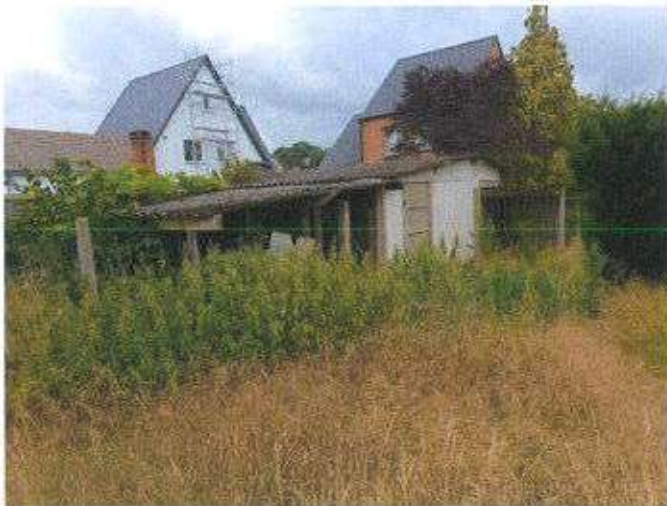
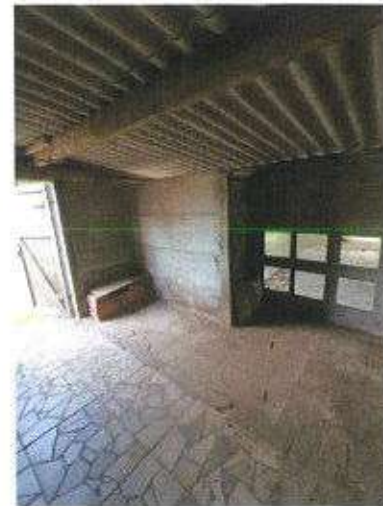
| Eindbeoordeling materiaalrisico | Hoog materiaalrisico en/of hoge kans op vezelvrijgave |

| Asbestsoort (vezeltype) | Crocidoliet aanwezig |
| Toestand van het materiaal | Matig beschadigd, matig verweerd |

| Beschrijving | Golfplaten op tuinhok |

**Dringend verwijderen**

- Verwijder dit asbestmateriaal zo snel mogelijk. Volg de toestand goed op.

- Eenvoudige handelingen: mag via doe-het-zelf of door werknemer(s) met opleidingsattest eenvoudige handelingen  
Golfplaten zijn een hechtgebonden toepassing, deze dienen voorzichtig te worden verwijderd zonder te breken/slijpen om vezelvrijgave te vermijden. De ruimte of het materiaal die zich onder de golfplaten bevindt kan mogelijk gecontamineerd zijn door vezelvrijgave van deze toepassing.

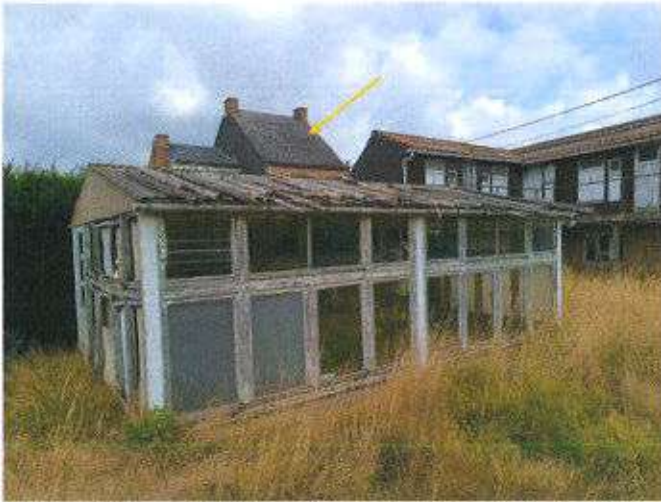
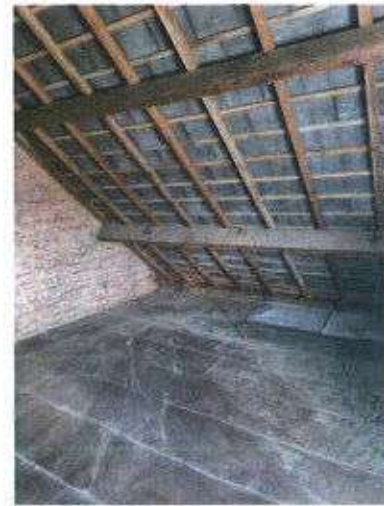
## Fiche 2: Leien dak woning

| Eindbeoordeling materiaalrisico | Hoog materiaalrisico en/of hoge kans op vezelvrijgave |

| Asbestsoort (vezeltype) | Crocidoliet aanwezig |
| Toestand van het materiaal | Matig beschadigd, matig verweerd |

| Beschrijving | Leien dak woning |

**Dringend verwijderen**

- Verwijder dit asbestmateriaal zo snel mogelijk. Volg de toestand goed op.

- Eenvoudige handelingen: mag via doe-het-zelf of door werknemer(s) met opleidingsattest eenvoudige handelingen  
Asbestleien zijn een hechtgebonden toepassing, deze dienen voorzichtig te worden verwijderd zonder te breken/slijpen om vezelvrijgave te vermijden. De ruimte of het materiaal die zich onder de leien bevindt kan mogelijk gecontamineerd zijn door vezelvrijgave van deze toepassing.

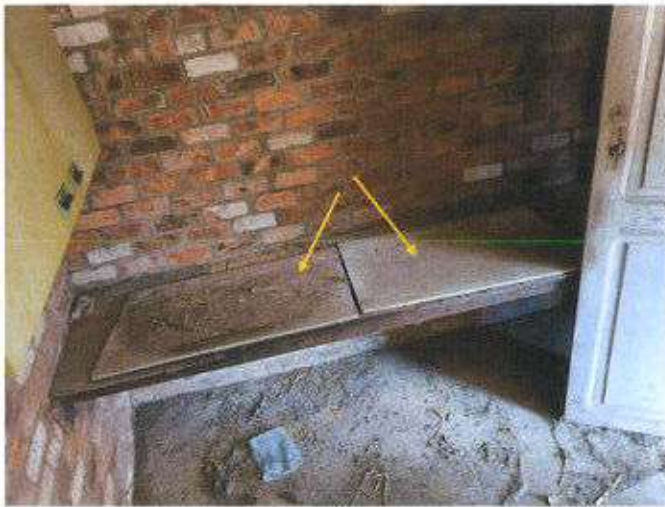
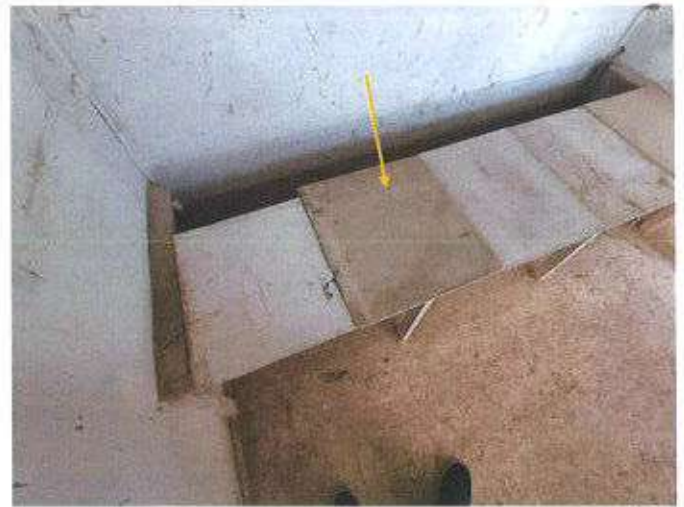
## Fiche 3: Picalplaten in duiventillen

| <b>Beschrijving</b> | Picalplaten in duiventillen |
| <b>Aanwezige resten</b> | Enkele picalplaten in duiventillen |
| <b>Gebondenheid op basis van bindmiddel</b> | Niet-hechtgebonden |

**Dringend verwijderen**

- Verwijder het asbestafval.

- Hermetische zone (erkend asbestverwijderaar)  
Een Picalplaat is een niet hechtgebonden toepassing. Bij manipulatie komen hier steeds asbestvezels vrij.

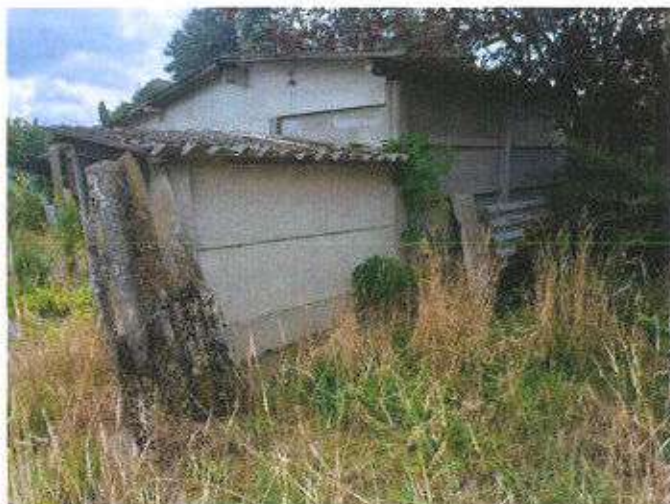
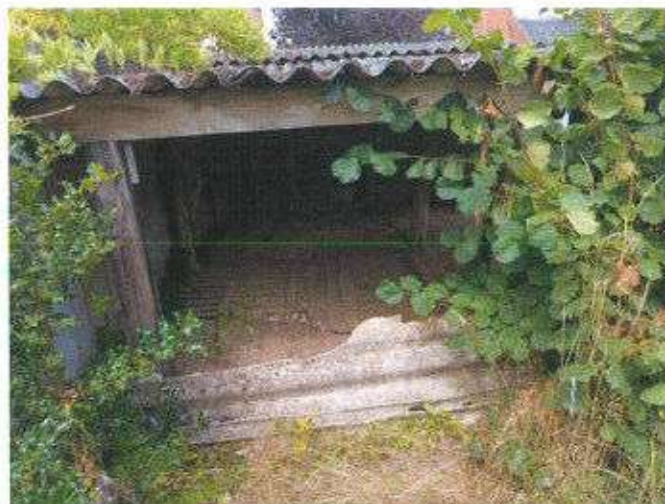
| Beschrijving | Afval golfplaten |
| Aanwezige resten | stockvoorraad golfplaten aan tuinberging |

**Dringend verwijderen**

- Verwijder het asbestafval.

- Eenvoudige handelingen: mag via doe-het-zelf of door werknemer(s) met opleidingsattest eenvoudige handelingen  
Golfplaten zijn een hechtgebonden toepassing, deze dienen voorzichtig te worden verwijderd zonder te breken/slijpen om vezelvrijgave te vermijden

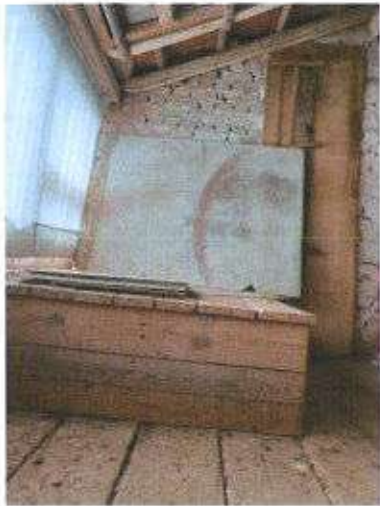
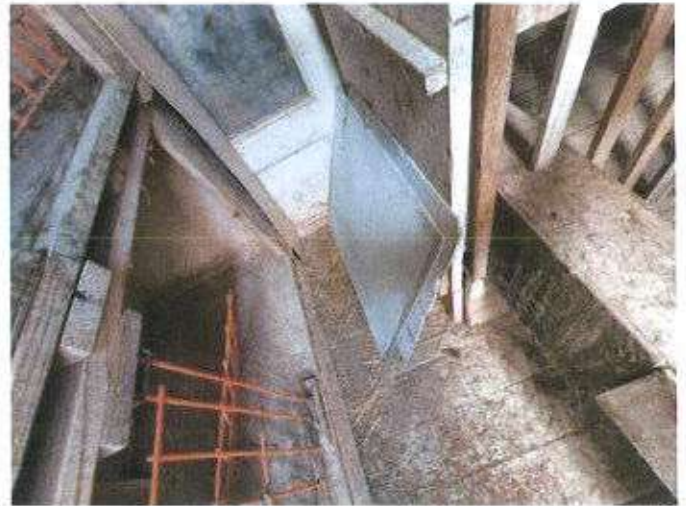
| Beschrijving | afval menuiserie platen in duiventil |
| Aanwezige resten | Enkele menuiserieplaten in duiventil (tevens ook op zoldertje boven duiventil) |

**Dringend verwijderen**

- Verwijder het asbestafval.

- Eenvoudige handelingen: mag via doe-het-zelf of door werknemer(s) met opleidingsattest eenvoudige handelingen  
Menuiserieplaten zijn een hechtgebonden toepassing, deze dienen voorzichtig te worden verwijderd zonder te breken/slijpen om vezelvrijgave te vermijden.

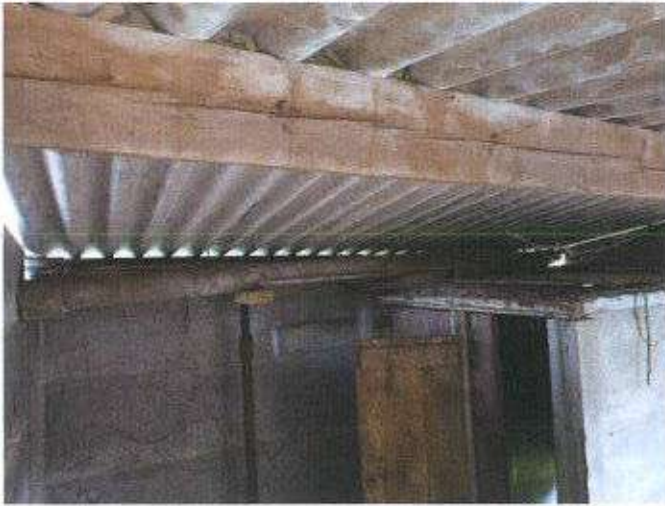
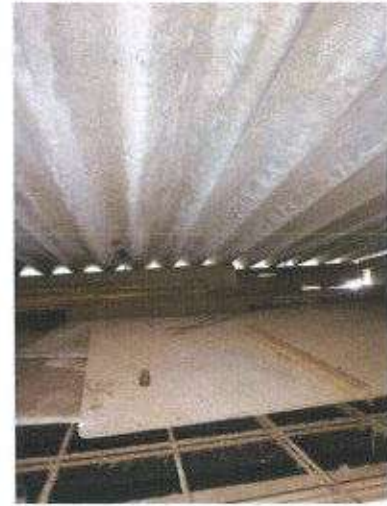
| Beschrijving | Asbestcement afval in tuinberging |
| Aanwezige resten | Asbestcementen buizen en (menuiserie)platen in tuinberging bovenop plafond hondenhok |

**Dringend verwijderen**

- Verwijder het asbestafval.

- Eenvoudige handelingen: mag via doe-het-zelf of door werknemer(s) met opleidingsattest eenvoudige handelingen  
Het betreft hechtgebonden toepassingen, deze dienen voorzichtig te worden verwijderd zonder te breken/slijpen om vezelvrijgave te vermijden.

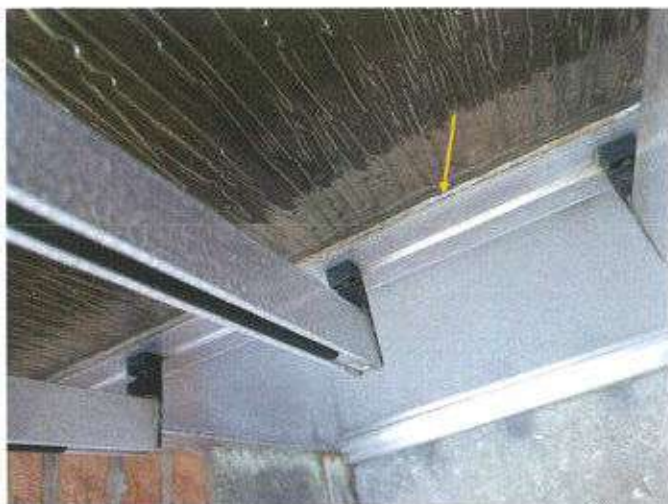
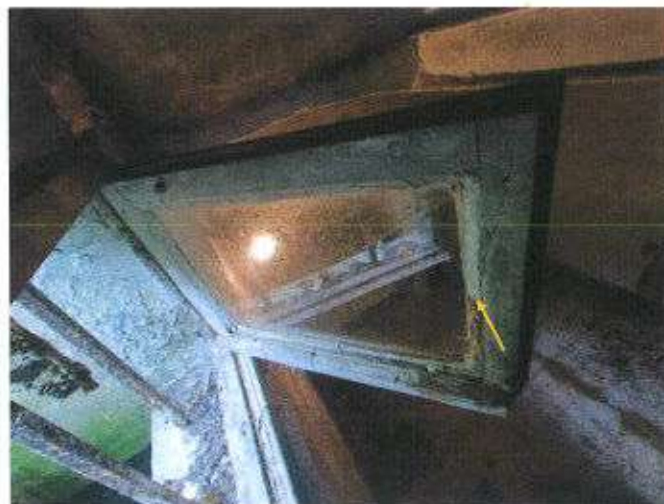
| Al het oude schrijnwerk dat mastiek bevat die (half)hard is geworden is verdacht. Het betreft een ruwe schatting van de hoeveelheid. | Opmerking |

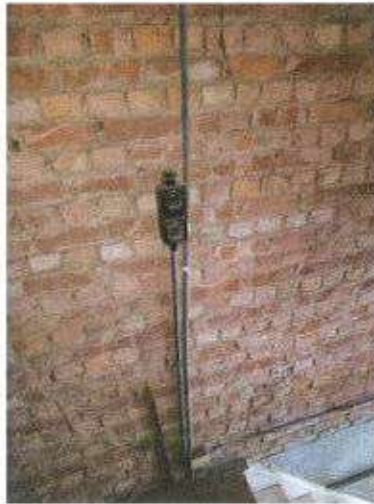
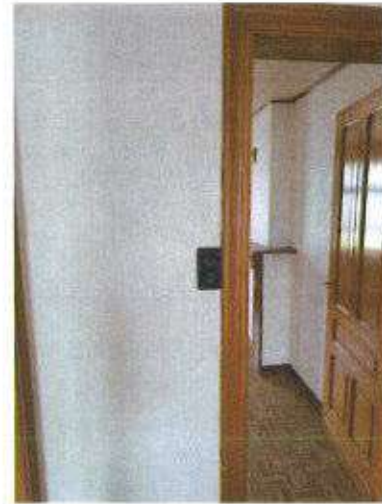
| Het betreft al het oud elektrisch (schakel)materiaal van bakeliet (bv. schakelaars/klemmendozen/stopcontacten/lamphouders...) Het betreft een ruwe schatting van de hoeveelheid. | Opmerking |
