Asbestinventarisatetest

Limberg 145, 2230 Herselt

Attestnummer : 20240904-000077.000

Niet-asbestveilig

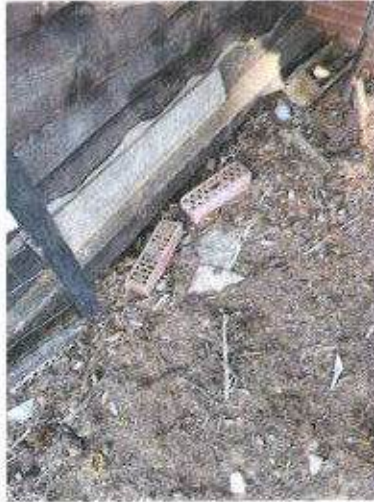
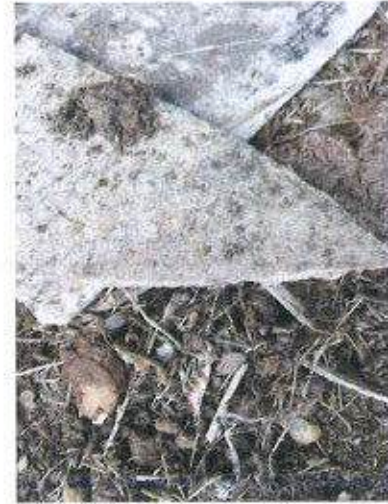
Beschrijving	Losse menuiserie tuinopslag en dierenverblijf
Type afvalstof	Betreft stock-voorraad of gedemonteerde asbestmaterialen
Aanwezige resten	Er zijn nog platen als wand gebruikt in dezelfde tuinconstructie.
Omgeving	Buiten
Primaire drager	Bodem
Asbestmaterialen	<ul style="list-style-type: none">• Plaat, paneel, tablet - Type Menuiserie
Bindmiddel van asbestmateriaal	Cement
Gebondenheid op basis van bindmiddel	Hecht
Hoeveelheid (gewicht - aantal)	<ul style="list-style-type: none">• 1,01 kg - 1 stuk
Totaal gewicht	1,01 kg
Eenvoudig bereikbaar	Ja
Identificatiemethode	Vaststelling zonder monsternamen
Opmerking	Het gewicht betreft dus een berekende schatting. Er worden geen rechten verleend aan de schatting van dit gewicht.

Dringend verwijderen

- Verwijder het asbestafval.
- Vermijd het bewerken of het intensief betreden (belopen, rijden, ...) van de verontreinigde zone. Is dit niet mogelijk vraag dan advies aan een erkend bodemsaneringsdeskundige voor verdere maatregelen.

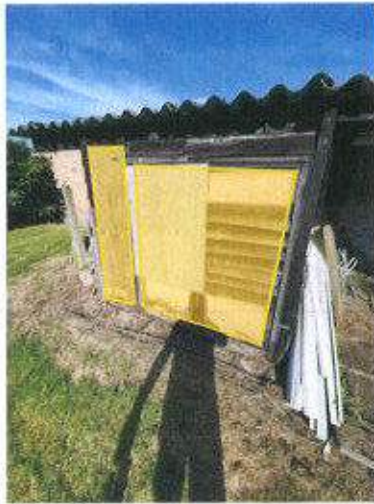
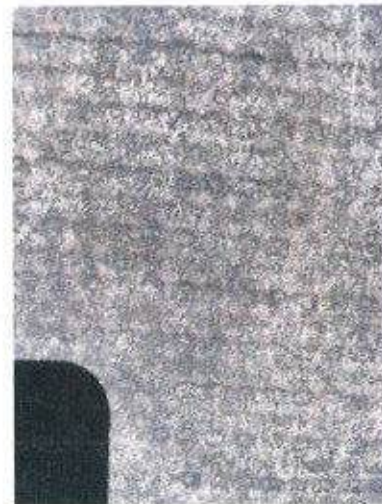
Eindbeoordeling materiaalrisico	Hoog materiaalrisico en/of hoge kans op vezelvrijgave
---------------------------------	---

Gebondenheid	Categorie 1: hechtgebonden in oorsprong
Asbestsoort (vezeltype)	Crocidoliet aanwezig
Asbestconcentratie	Laag (< 50%)
Afschermingsgraad van het gehele materiaal	Geheel of deels vrij aan de buitenlucht
Toestand van het materiaal	Zwaar beschadigd, zwaar verweerd

Beschrijving	Wand Menuiserite
Omgeving	Grenst aan binnen- en buitenlucht
Primaire drager	Wand buitenschil
Asbestmateriaal	Plaat, paneel, tablet - Type Menuiserite
Bindmiddel van asbestmateriaal	Cement
Gebondenheid op basis van bindmiddel	Hecht
Hoeveelheid (oppervlakte - dikte - aantal)	• 10,00 m ² - 0,20 cm - 1 stuk
Totaal volume	0,02 m ³
Eenvoudig bereikbaar	Ja
Bevestigingswijze	<ul style="list-style-type: none">• Geschroefd• Genageld, geniet
Identificatiemethode	Vaststelling zonder monstername
Destructieve handeling voor identificatie	Nee
Opmerking	De vermelde oppervlaktes, diktes en volumes betreffen een beredeneerde schatting. Er worden geen rechten verleend aan deze oppervlaktes/diktes/volumes.

Dringend verwijderen

- Verwijder dit asbestmateriaal zo snel mogelijk. Volg de toestand goed op.

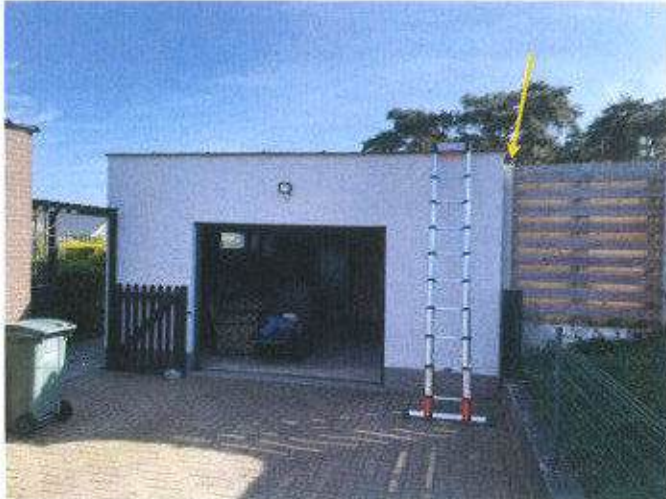
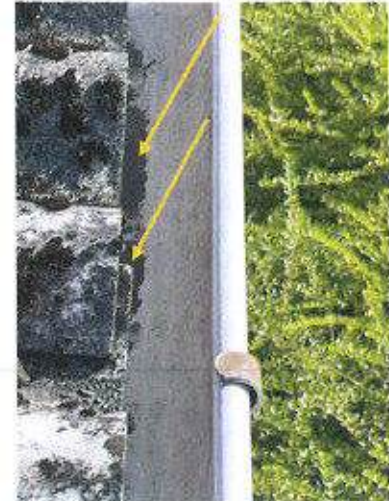
Fiche 3: Mogelijk slib Afkomstig van golfplaten in de dakgoot en/of waterput

U wordt aangeraden om een eventuele regenwaterput niet meer te gebruiken.

Beschrijving	Mogelijk slib Afkomstig van golfplaten in de dakgoot en/of waterput
Type afvalstof	Betreft resten (contaminatie) van verwerking of beschadiging
Type resten (contaminatie)	<ul style="list-style-type: none">• Stof, deeltjes < 4 mm, flinters, gruis (los, opliggend)
Besmette materialen	<ul style="list-style-type: none">• Sediment (dakgoot, afvoerbuï, regenwaterput, ...)
Bron van de resten	De golfplaten liggen nog (sterk) verweerd op het dak
Omgeving	Buiten
Primaire drager	Schuin dak
Gebondenheid resten	Niet hecht
Hoeveelheid (gewicht - aantal)	<ul style="list-style-type: none">• 1,00 kg - 1 stuk
Totaal gewicht	1,00 kg
Eenvoudig bereikbaar	Ja
Identificatiemethode	Vaststelling zonder monstername
Opmerking	Golfplaten dak, waarvan het hemelwater via de dakgoot mogelijk naar een regenwaterput gaat. Gewicht van het sediment niet te bepalen.

Dringend verwijderen

- Verwijder het asbestafval.
- Zorg voor een veilig beheer. Vermijd het beschadigen van het asbestmateriaal. Controleer de toestand jaarlijks op wijzigingen.

- Eenvoudige handelingen: enkel door erkend asbestverwijderaar
Het is lastig te bepalen hoe hoog de eventuele concentraties in het sediment zijn, u kan daarom overwegen dit door een professional te laten verwijderen.

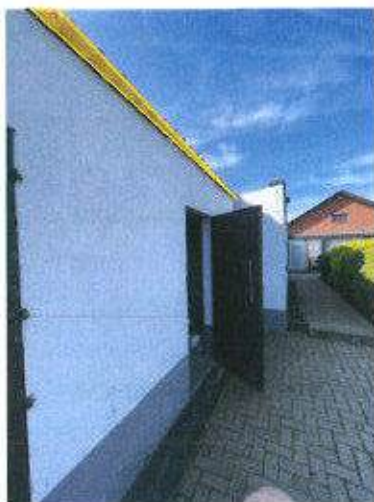
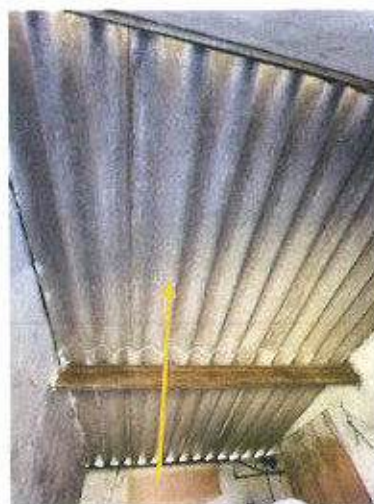
Eindbeoordeling materiaalrisico	Hoog materiaalrisico en/of hoge kans op vezelvrijgave
Opmerking	De asbestcementen toepassing is langs de buitenkant 'matig beschadigd, matig verweerd' (want vasthechting van (korst)mos of vegetatie). Bij 'toestand van het materiaal' dient de toestand van het meest beschadigde/verweerde deel geselecteerd te worden, in dit geval 'matig beschadigd, matig verweerd'.

Gebondenheid	Categorie 1: hechtgebonden in oorsprong
Asbestsoort (vezeltype)	Crocidoliet aanwezig
Asbestconcentratie	Laag (< 50%)
Afschermingsgraad van het gehele materiaal	Geheel of deels (ook) vrij aan de binnenlucht
Toestand van het materiaal	Matig beschadigd, matig verweerd

Beschrijving	Golfplaten
Omgeving	Grenst aan binnen- en buitenlucht
Primaire drager	Schuin dak
Asbestmateriaal	Dak- en gevelbekleding - Golfplaat
Bindmiddel van asbestmateriaal	Cement
Gebondenheid op basis van bindmiddel	Hecht
Hoeveelheid (oppervlakte - aantal)	<ul style="list-style-type: none">• 32,00 m² - 1 stuk
Totale oppervlakte	32,00 m ²
Eenvoudig bereikbaar	Ja
Bevestigingswijze	<ul style="list-style-type: none">• Geschroefd
Identificatiemethode	Vaststelling zonder monstername
Destructieve handeling voor identificatie	Nee

Dringend verwijderen

- Verwijder dit asbestmateriaal zo snel mogelijk. Volg de toestand goed op.
- Hemelwater dat afspoelt van asbestcement daken of gevels kan asbestdeeltjes bevatten. Gebruik het enkel voor gesloten circuits (bv. spoelen toiletten). Reinig na het vervangen van het dak of de gevel de dakgoten en regenwaterput of -ton om asbesthoudend sediment of slib te verwijderen

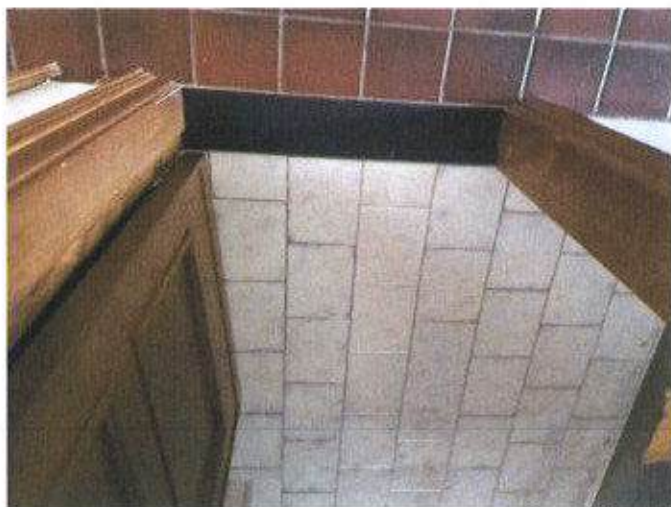
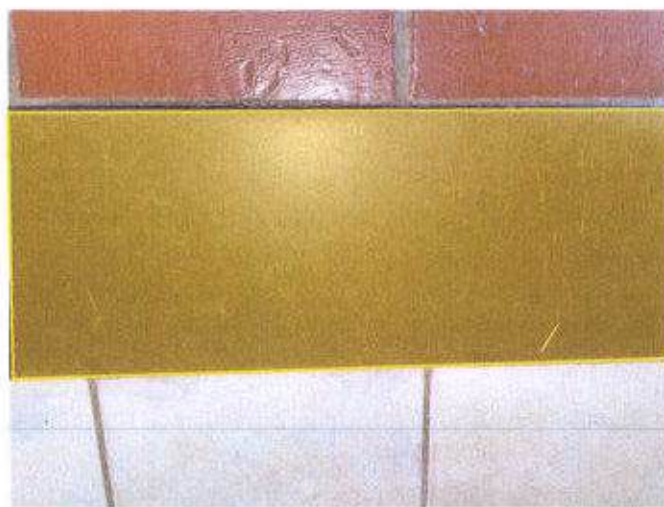
Eindbeoordeling materiaalrisico	Verhoogd materiaalrisico en/of verhoogde kans op vezelvrijgave
---------------------------------	--

Gebondenheid	Categorie 1: hechtgebonden in oorsprong
Asbestsoort (vezeltype)	Crocidoliet aanwezig
Asbestconcentratie	Laag (< 50%)
Afschermingsgraad van het gehele materiaal	Geheel of deels (ook) vrij aan de binnenlucht
Toestand van het materiaal	Licht beschadigd, licht verweerd. Intact calciumsilicaatmateriaal of categorie III 'gebondenheid'

Beschrijving	Massal borduur
Omgeving	Binnen
Primaire drager	Vloer
Asbestmateriaal	Plaat, paneel, tablet - Type Massal
Bindmiddel van asbestmateriaal	Cement
Gebondenheid op basis van bindmiddel	Hecht
Hoeveelheid (oppervlakte - dikte - aantal)	• 0,30 m ² - 3,00 cm - 1 stuk
Totaal volume	0,009 m ³
Eenvoudig bereikbaar	Ja
Bevestigingswijze	<ul style="list-style-type: none">• Geklemd• Verlijmd, ingegoten, versmeerd
Identificatiemethode	Vaststelling zonder monstername
Destructieve handeling voor identificatie	Nee
Opmerking	<p>De vermelde oppervlaktes, diktes en volumes betreffen een beredeende schatting. Er worden geen rechten verleend aan deze oppervlaktes/diktes/volumes.</p> <p>De massal venstertabletten zijn in een andere fiche positief bemonsterd op Chrysotiel.</p>

Verwijderen

- Zorg voor een veilig beheer. Vermijd het beschadigen van het asbestmateriaal. Controleer de toestand jaarlijks op wijzigingen.

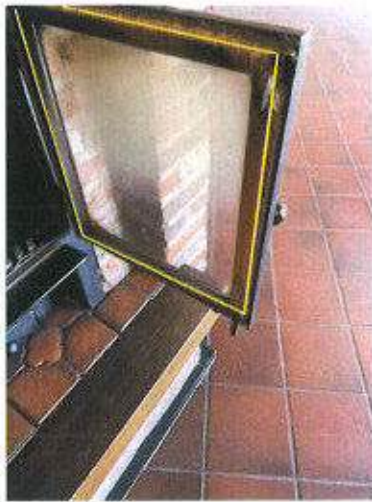
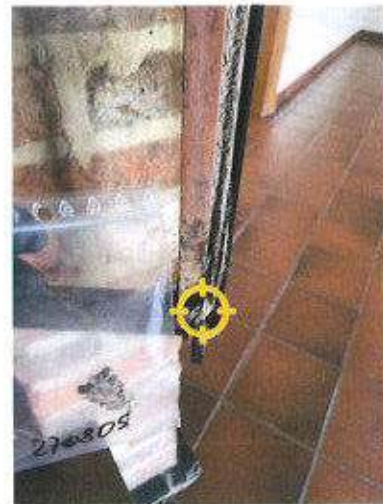
Eindbeoordeling materiaalisico	Verhoogd materiaalisico en/of verhoogde kans op vezelvrijgave
--------------------------------	---

Gebondenheid	Categorie 3: niet-hechtgebonden met weinig of geen matrix
Asbestsoort (vezeltype)	Alleen chrysotiel
Asbestconcentratie	Hoog ($\geq 50\%$)
Afschermingsgraad van het gehele materiaal	Geheel of deels (ook) vrij aan de binnenlucht
Toestand van het materiaal	Licht beschadigd, licht verweerd. Intact calciumsilicaatmateriaal of categorie III 'gebondenheid'

#	Type	Referentie	Resultaat
6.1	Puntmonster	280705	Chrysotiel

Beschrijving	Afdichtingskoord (viltten koord) Kachel
Omgeving	Binnen
Primaire drager	HVAC infrastructuur en uitrusting
Asbestmateriaal	Koord, lint, band, strip
Bindmiddel van asbestmateriaal	Weinig of geen bindmiddel (textiel, bevlakking, ...)
Gebondenheid op basis van bindmiddel	Niet-hechtgebonden
Hoeveelheid (lengte - omtrek - aantal)	• 1,20 m - 0,10 cm - 1 stuk
Totale oppervlakte	0,001 m ²
Eenvoudig bereikbaar	Ja
Bevestigingswijze	• Geklemd
Identificatiemethode	Vaststelling met monstername
Destructieve handeling voor identificatie	Nee

Verwijderen

- Scherm in afwachting van verwijdering het asbestmateriaal af van luchtstromingen en verstoring: bijvoorbeeld door het te verpakken, te fixeren, af te dekken, signalisatie - afbakening aan te brengen, ...
- Verwijder dit asbestmateriaal zo snel mogelijk. Volg de toestand goed op.

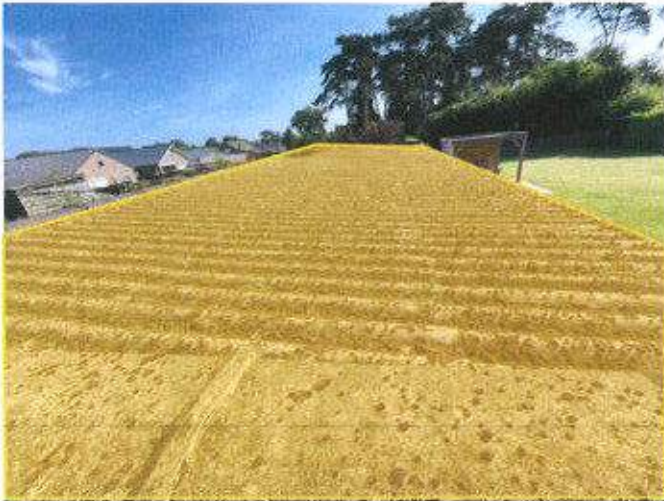
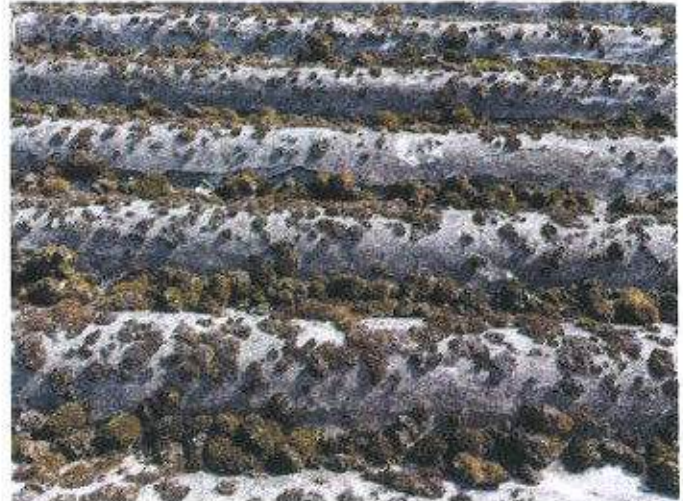
Eindbeoordeling materiaalisico	Verhoogd materiaalisico en/of verhoogde kans op vezelvrijgave
Opmerking	De asbestcementen toepassing is langs de buitenkant 'matig beschadigd, matig verweerd' (want vasthechting van (korst)mos of vegetatie). Bij 'toestand van het materiaal' dient de toestand van het meest beschadigde/verweerde deel geselecteerd te worden, in dit geval 'matig beschadigd, matig verweerd'.

Gebondenheid	Categorie 1: hechtgebonden in oorsprong
Asbestsoort (vezeltype)	Crocidoliet aanwezig
Asbestconcentratie	Laag (< 50%)
Afschermingsgraad van het gehele materiaal	Geheel of deels vrij aan de buitenlucht
Toestand van het materiaal	Matig beschadigd, matig verweerd

Beschrijving	Golfplaten
Omgeving	Buiten
Primaire drager	Schuin dak
Asbestmateriaal	Dak- en gevelbekleding - Golfplaat
Bindmiddel van asbestmateriaal	Cement
Gebondenheid op basis van bindmiddel	Hecht
Hoeveelheid (oppervlakte - aantal)	<ul style="list-style-type: none">• 64,00 m² - 1 stuk
Totale oppervlakte	64,00 m ²
Eenvoudig bereikbaar	Ja
Bevestigingswijze	<ul style="list-style-type: none">• Geschroefd
Identificatiemethode	Vaststelling zonder monstername
Destructieve handeling voor identificatie	Nee
Opmerking	De vermelde oppervlaktes, diktes en volumes betreffen een beredeende schatting. Er worden geen rechten verleend aan deze oppervlaktes/diktes/volumes.

Verwijderen

- Verwijder dit asbestmateriaal zo snel mogelijk. Volg de toestand goed op.
- Hemelwater dat afspoelt van asbestcement daken of gevels kan asbestdeeltjes bevatten. Gebruik het enkel voor gesloten circuits (bv. spoelen toiletten). Reinig na het vervangen van het dak of de gevel de dakgoten en regenwaterput of -ton om asbesthoudend sediment of slib te verwijderen

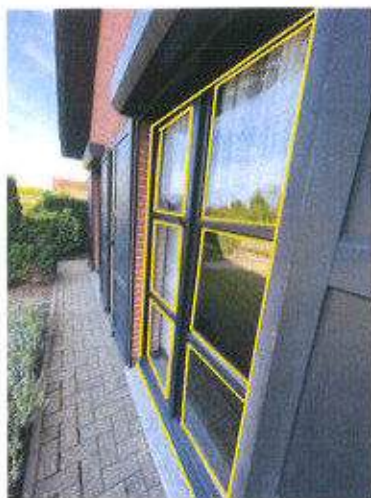
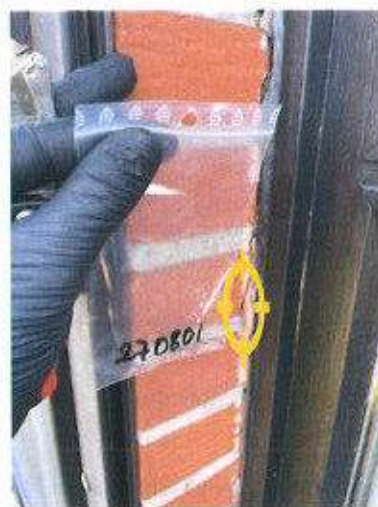
Beschrijving	Stopverf/Mastiek aan de ramen en deuren
Omgeving	Buiten
Primaire drager	Wandopening verticaal (raam, deur, ...)
Asbestmateriaal	In-situ afwerkingslagen - Pasta, stopverf, voegsel, stopsel, vulsel, mastiek, katten, ...
Bindmiddel van asbestmateriaal	Kitten, mastiek, pasta
Gebondenheid op basis van bindmiddel	Hecht
Hoeveelheid (gewicht - aantal)	<ul style="list-style-type: none">• 5,00 kg - 1 stuk
Totaal gewicht	5,00 kg
Eenvoudig bereikbaar	Ja
Bevestigingswijze	<ul style="list-style-type: none">• Verlijmd, ingegoten, versmeerd
Identificatiemethode	Vaststelling met monstername
Destructieve handeling voor identificatie	Nee
Opmerking	Het gewicht van de mastiek is bijzonder moeilijk te bepalen vandaar een schatting. Het gewicht betreft dus een beredeneerde schatting. Er worden geen rechten verleend aan de schatting van dit gewicht.

Zorgvuldig beheren

- Zorg voor een veilig beheer. Vermijd het beschadigen van het asbestmateriaal. Controleer de toestand jaarlijks op wijzigingen.
- Verwijder dit asbestmateriaal zo snel mogelijk. Volg de toestand goed op.

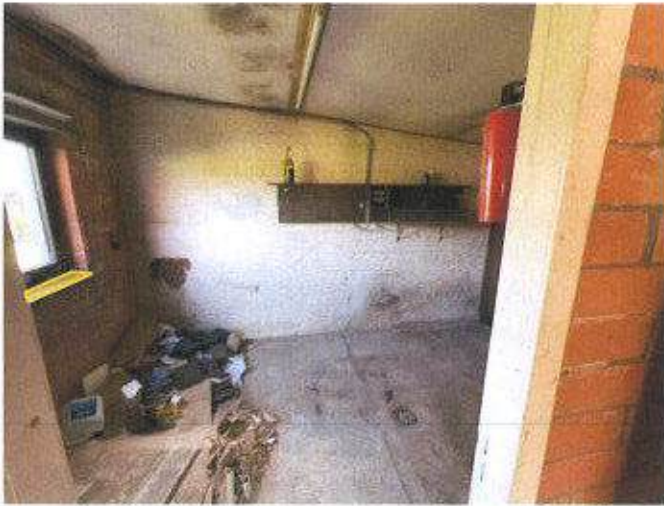
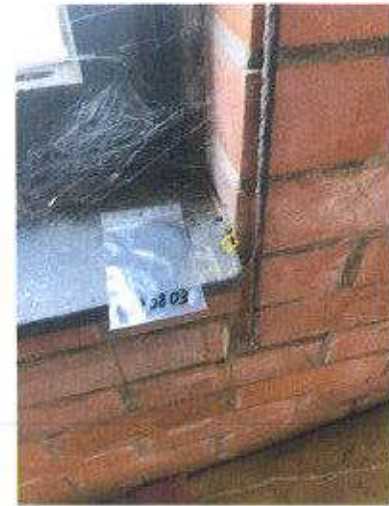
Beschrijving	Type Massal Vensterbank garage
Omgeving	Binnen
Primaire drager	Afboording, omheining...
Asbestmateriaal	Plaat, paneel, tablet - Type Massal
Bindmiddel van asbestmateriaal	Cement
Gebondenheid op basis van bindmiddel	Hecht
Hoeveelheid (oppervlakte - dikte - aantal)	• 0,80 m ² - 3,00 cm - 1 stuk
Totaal volume	0,024 m ³
Eenvoudig bereikbaar	Ja
Bevestigingswijze	<ul style="list-style-type: none">• Geklemd• Verlijmd, ingegoten, versmeerd
Identificatiemethode	Vaststelling met monstername
Destructieve handeling voor identificatie	Nee
Opmerking	De vermelde oppervlaktes, diktes en volumes betreffen een beredeeneerde schatting. Er worden geen rechten verleend aan deze oppervlaktes/diktes/volumes.

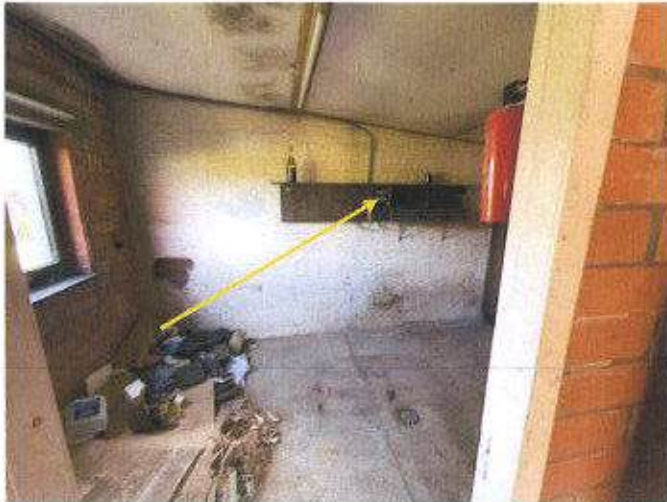
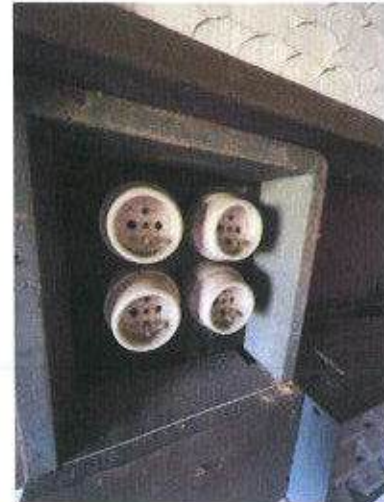
Fiche 11: Bakelieten schakelaars/stopcontacten/sockets binnen

Beschrijving	Bakelieten schakelaars/stopcontacten/sockets binnen
Omgeving	Binnen
Primaire drager	Communicatie en elektrische infrastructuur en uitrusting
Asbestmateriaal	Plaat, paneel, tablet - Type Bakeliet
Bindmiddel van asbestmateriaal	Kunststof of -hars
Gebondenheid op basis van bindmiddel	Hecht
Hoeveelheid (oppervlakte - dikte - aantal)	• 0,50 m ² - 2,00 cm - 1 stuk
Totaal volume	0,01 m ³
Eenvoudig bereikbaar	Ja
Bevestigingswijze	• Geschroefd
Identificatiemethode	Vaststelling zonder monstername
Destructieve handeling voor identificatie	Nee

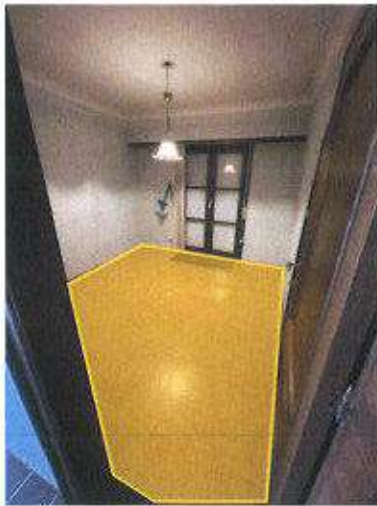
Onder vloerzeil kan een zwarte smeerlaag aanwezig zijn die asbesthoudend is. Sommige linoleum producten zijn zelf ook asbesthoudend aan de onderkant. Er kan geen staal worden genomen zonder destructief onderzoek of zonder schade, daarom dit advies. Vloerzeil zelf kan dus ook asbesthoudend zijn.

Identificatiemethode	Inspectie van de originele smeerlaag is onmogelijk zonder destructief onderzoek.
----------------------	--

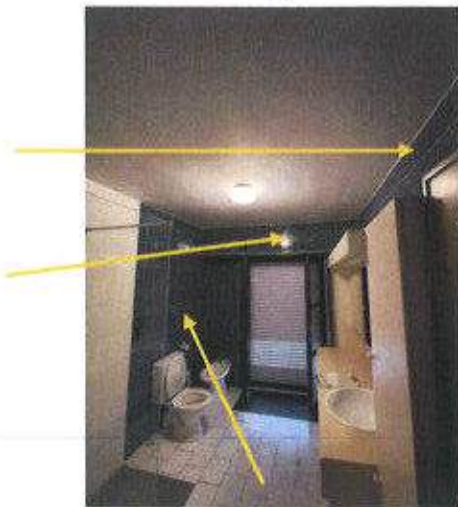
Identificatiemethode	Inspectie van de originele smeerlaag is onmogelijk zonder destructief onderzoek.
Primaire drager	Binnenwand
(Asbest)materiaal	In-situ afwerkingslagen - Smeerlaag
Bindmiddel	Lijm
Gebondenheid bindmiddel	Hecht
