Asbestinventarisatetest

Ramselsesteenweg 8, 2230 Herselt

Attestnummer : 20240828-000303.000

Niet-asbestveilig

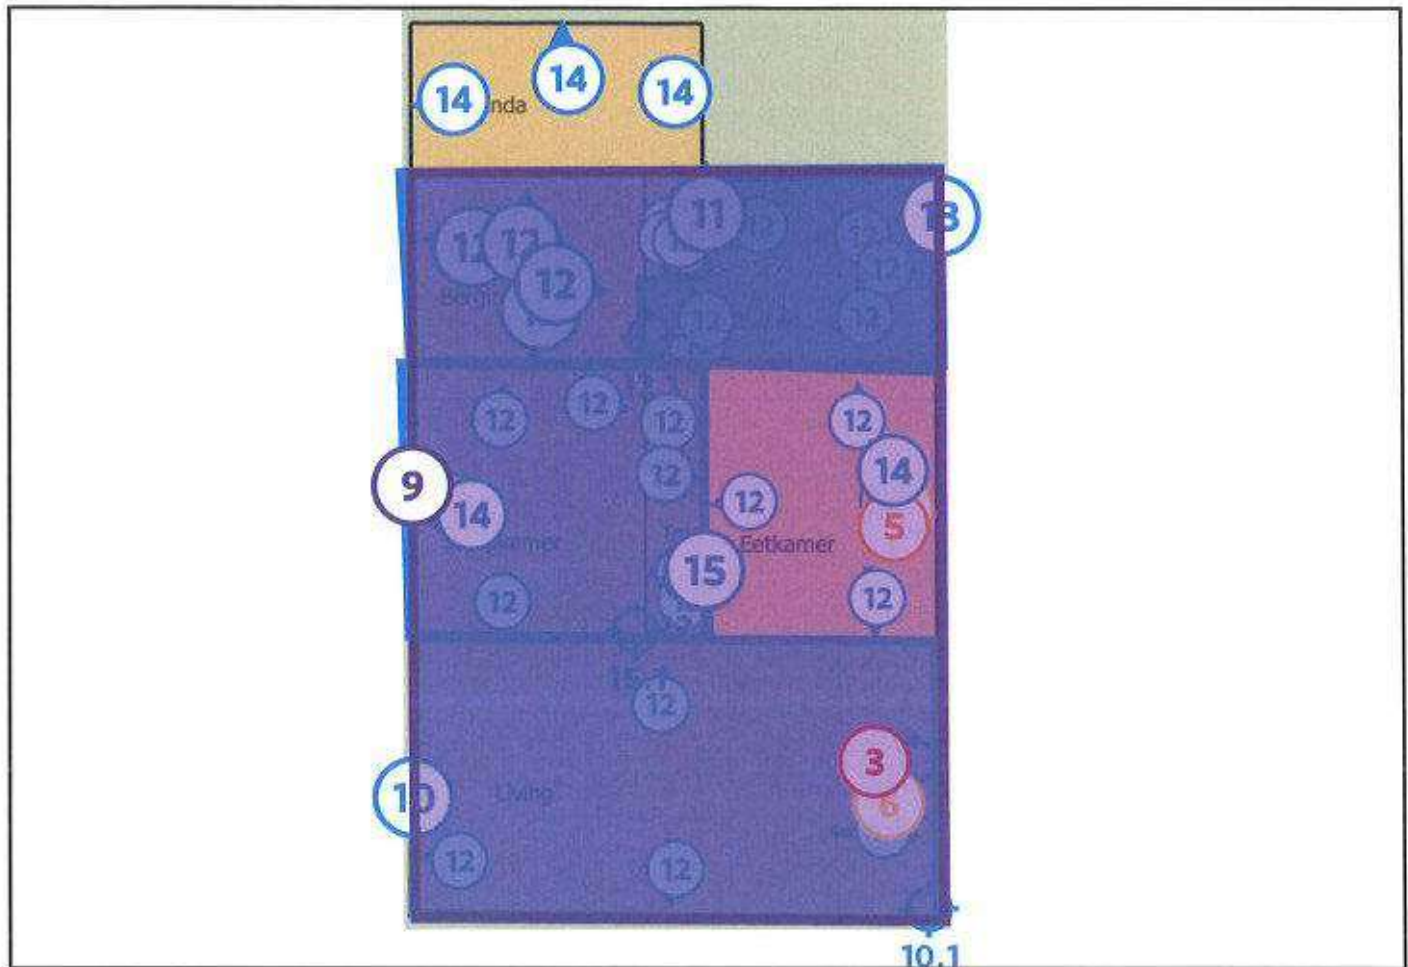
Plan 1.1: Gelijkvloers

Beschrijving	Type	Actie
3. Koord kachel	Asbestmateriaal	Dringend verwijderen
5. Glasal	Asbestmateriaal	Verwijderen
6. Bakeliet tellerkast	Asbestmateriaal	Zorgvuldig beheeren
7. Glasal	Asbestmateriaal	Zorgvuldig beheeren
9. Plafonds afgewerkt met houten latjes	Advies	-
10. vinyl woonkamer	Geen asbest	-
10.1 Code: QR 000000381505	Puntmonster	-
11. Vinyl keuken	Geen asbest	-

11.1 Code: QR 000000381499	Puntmonster	-
12. Bepleistering muren	Geen asbest	-
12.1 Code: QR 000000381536	Mengmonster	-
13. Roofing	Geen asbest	-
14. Mastiek ramen	Geen asbest	-
15. Vinyl trap + slaapkamer	Geen asbest	-
15.1 Code: QR 000000381512	Puntmonster	-

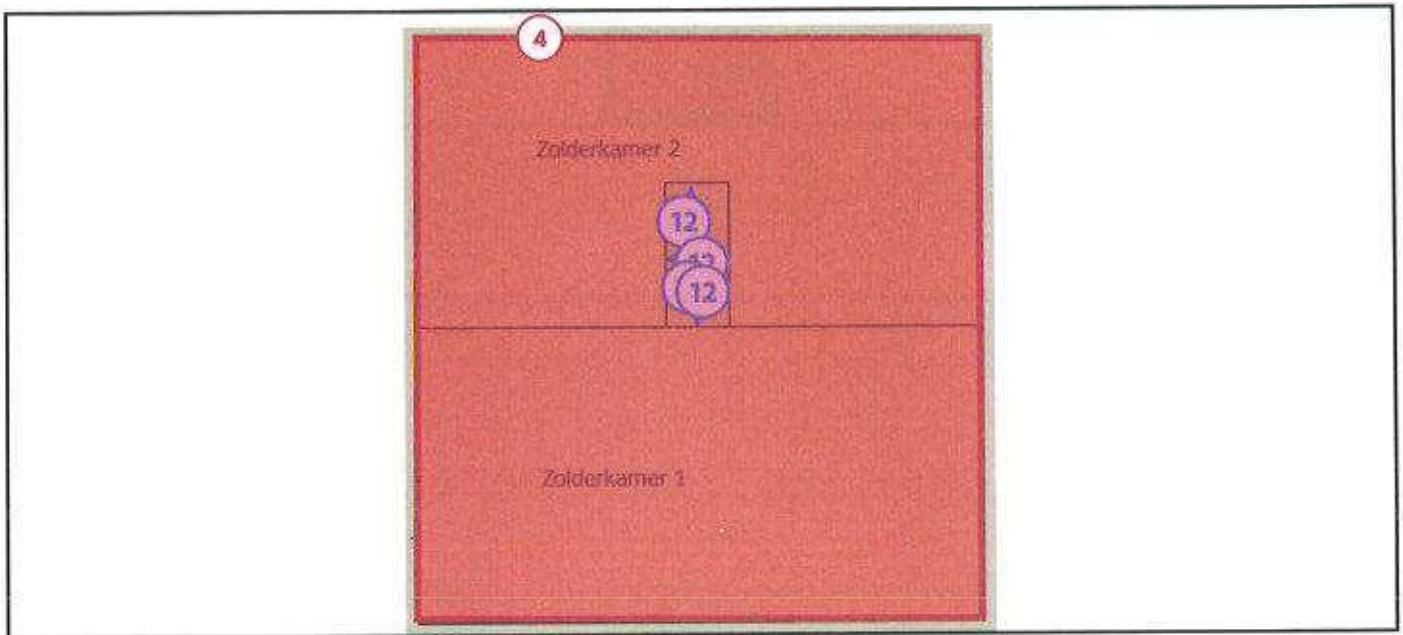
Plan 1.3: Zolder

Beschrijving	Type	Actie
4. Asbestleien onder overzetsdak	Asbestmateriaal	Dringend verwijderen
12. Beploistering muren	Geen asbest	-

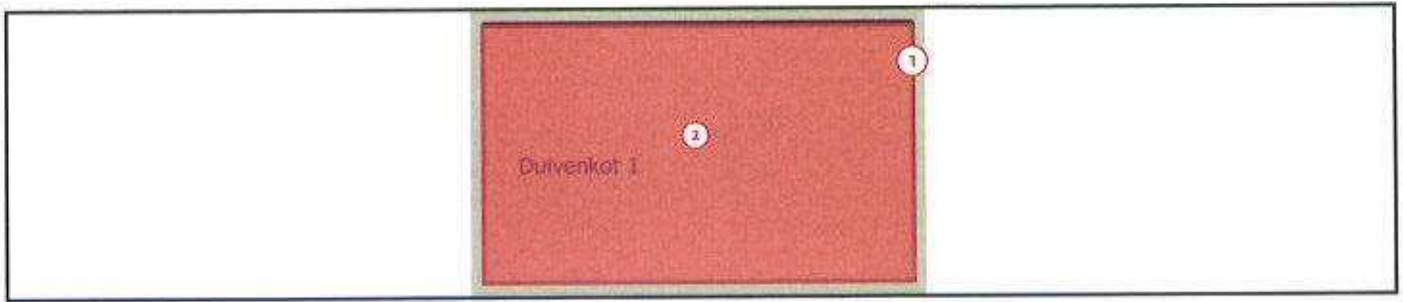
Plan 2.1: Duivenkot

Beschrijving	Type	Actie
1. Golfplaten	Asbestmateriaal	Dringend verwijderen
2. Platen	Asbestmateriaal	Dringend verwijderen

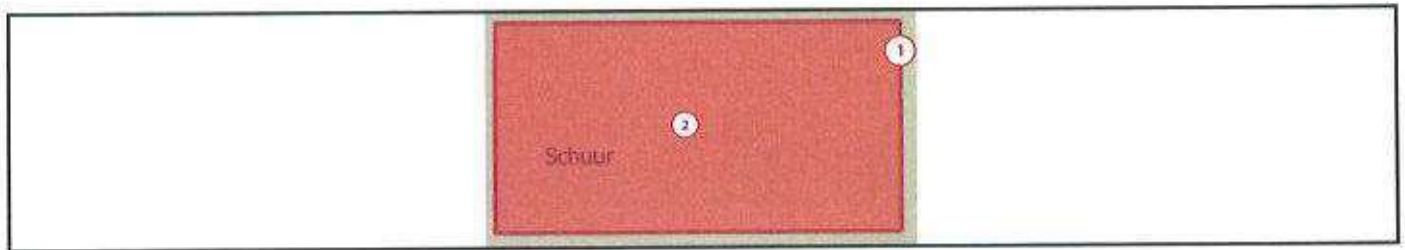
Plan 4.1: Schuur

Beschrijving	Type	Actie
1. Golfplaten	Asbestmateriaal	Dringend verwijderen
2. Platen	Asbestmateriaal	Dringend verwijderen

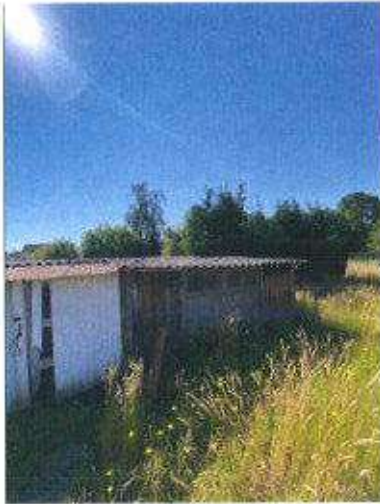
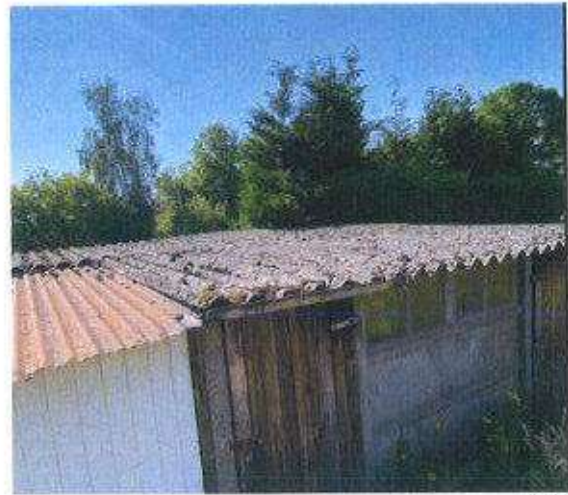
Eindbeoordeling materiaalisico	Hoog materiaalisico en/of hoge kans op vezelvrijgave
--------------------------------	--

Gebondenheid	Categorie 1: hechtgebonden in oorsprong
Asbestsoort (vezeltype)	Crocidoliet aanwezig
Asbestconcentratie	Laag (< 50%)
Afschermingsgraad van het gehele materiaal	Geheel of deels vrij aan de buitenlucht
Toestand van het materiaal	Zwaar beschadigd, zwaar verweerd

Beschrijving	Golfplaten
Omgeving	Buiten
Primaire drager	Schuin dak
Asbestmateriaal	Dak- en gevelbekleding - Golfplaat
Bindmiddel van asbestmateriaal	Cement
Gebondenheid op basis van bindmiddel	Hecht
Hoeveelheid (oppervlakte - aantal)	• 45,00 m ² - 1 stuk
Totale oppervlakte	45,00 m ²
Eenvoudig bereikbaar	Ja
Bevestigingswijze	• Genageld, geniet
Identificatiemethode	Vaststelling zonder monstername
Destructieve handeling voor identificatie	Nee

- Verwijder dit asbestmateriaal zo snel mogelijk. Volg de toestand goed op.
- Voer bijkomende staalname(s) uit.

- Eenvoudige handelingen: mag via doe-het-zelf of door werknemer(s) met opleidingsattest eenvoudige handelingen
Kan zelf verwijderd worden dmv eenvoudige handelingen zonder de asbesethoudende toepassing te breken.

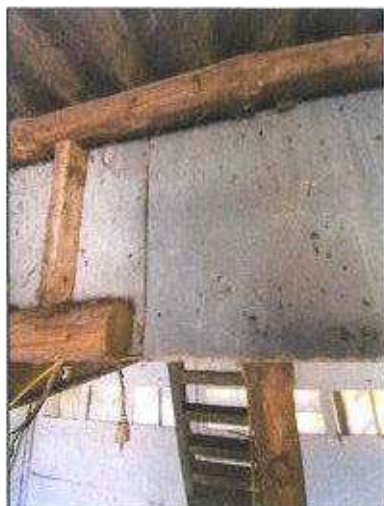
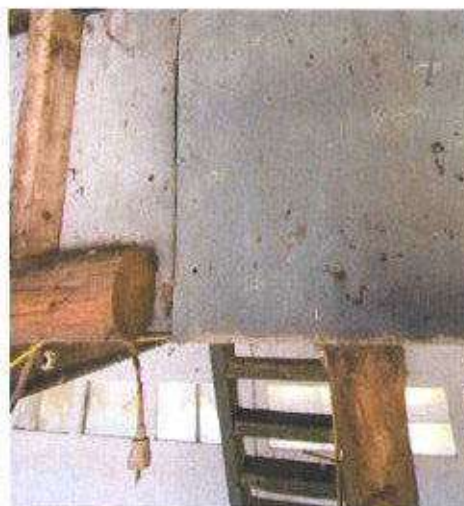
Eindbeoordeling materiaalrisico	Hoog materiaalrisico en/of hoge kans op vezelvrijgave
---------------------------------	---

Gebondenheid	Categorie 1: hechtgebonden in oorsprong
Asbestsoort (vezeltype)	Crocidoliet aanwezig
Asbestconcentratie	Laag (< 50%)
Afschermingsgraad van het gehele materiaal	Geheel of deels (ook) vrij aan de binnenlucht
Toestand van het materiaal	Matig beschadigd, matig verweerd

Beschrijving	Platen
Omgeving	Buiten
Primaire drager	Binnenwand
Asbestmateriaal	Dak- en gevelbekleding - Plaat
Bindmiddel van asbestmateriaal	Cement
Gebondenheid op basis van bindmiddel	Hecht
Hoeveelheid (oppervlakte - dikte - aantal)	• 10,00 m ² - 0,80 cm - 1 stuk
Totaal volume	0,08 m ³
Eenvoudig bereikbaar	Ja
Bevestigingswijze	• Genageld, geniet
Identificatiemethode	Vaststelling zonder monstername
Destructieve handeling voor identificatie	Nee

- Verwijder dit asbestmateriaal zo snel mogelijk. Volg de toestand goed op.
- Voer bijkomende staalname(s) uit.

- Eenvoudige handelingen: mag via doe-het-zelf of door werknemer(s) met opleidingsattest eenvoudige handelingen
Zonder breken kan de toepassing verwijderd worden dmv eenvoudige handelingen.

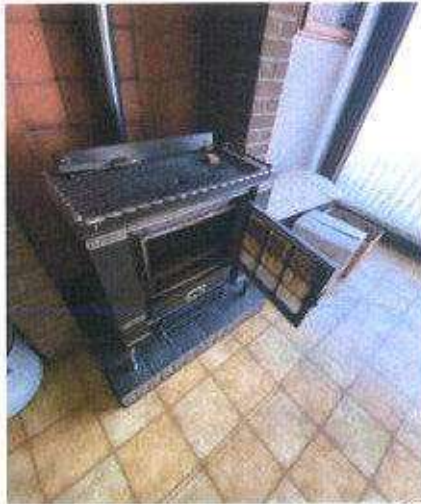
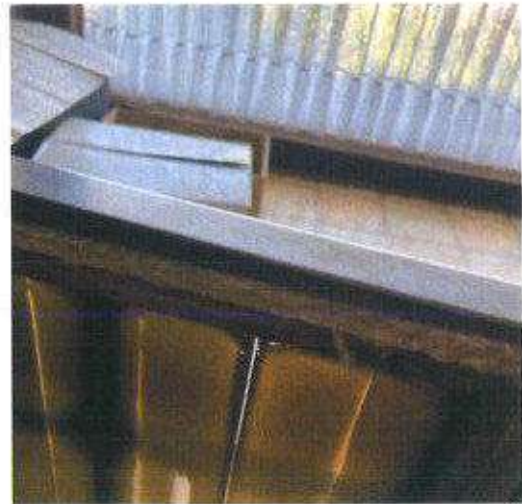
Eindbeoordeling materiaalrisico	Hoog materiaalrisico en/of hoge kans op vezelvrijgave
---------------------------------	---

Gebondenheid	Categorie 3: niet-hechtgebonden met weinig of geen matrix
Asbestsoort (vezeltype)	Alleen chrysotiel
Asbestconcentratie	Hoog ($\geq 50\%$)
Afschermingsgraad van het gehele materiaal	Geheel of deels (ook) vrij aan binnenluchtstromen
Toestand van het materiaal	Matig beschadigd, matig verweerd

Beschrijving	Koord kachel
Omgeving	Binnen
Primaire drager	HVAC infrastructuur en uitrusting
Asbestmateriaal	Koord, lint, band, strip
Bindmiddel van asbestmateriaal	Weinig of geen bindmiddel (textiel, bevolkking, ...)
Gebondenheid op basis van bindmiddel	Niet-hechtgebonden
Hoeveelheid (lengte - omtrek - aantal)	• 1,00 m - 2,00 cm - 1 stuk
Totale oppervlakte	0,02 m ²
Eenvoudig bereikbaar	Ja
Bevestigingswijze	• Los (al dan niet bedekt)
Identificatiemethode	Vaststelling zonder monsternamen
Destructieve handeling voor identificatie	Nee

- Verwijder dit asbestmateriaal zo snel mogelijk. Volg de toestand goed op.
- Voer bijkomende staalname(s) uit.

- Eenvoudige handelingen: mag via doe-het-zelf of door werknemer(s) met opleidingsattest eenvoudige handelingen
Kachel dient in zijn geheel verwijderd te worden. Dit kan dmv eenvoudige handelingen.

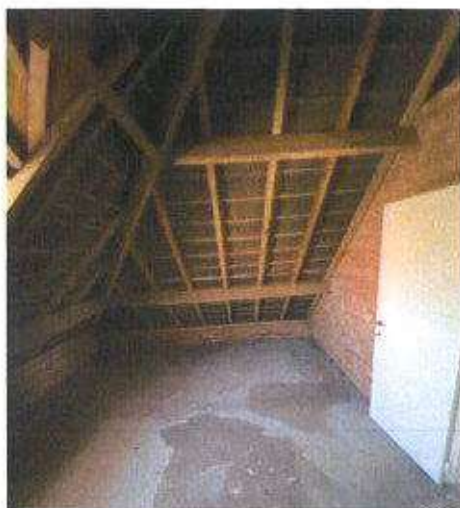
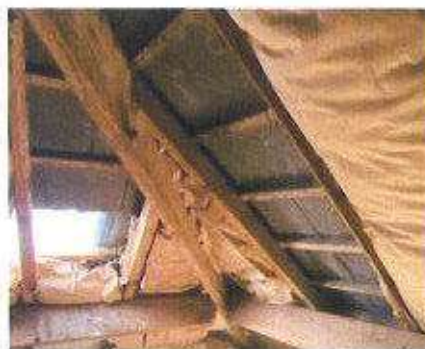
Eindbeoordeling materiaalsrisico	Hoog materiaalsrisico en/of hoge kans op vezelvrijgave
----------------------------------	--

Gebondenheid	Categorie 1: hechtgebonden in oorsprong
Asbestsoort (vezeltype)	Crocidoliet aanwezig
Asbestconcentratie	Laag (< 50%)
Afschermingsgraad van het gehele materiaal	Geheel of deels (ook) vrij aan de binnenlucht
Toestand van het materiaal	Matig beschadigd, matig verweerd

Beschrijving	Asbestleien onder overzetdak
Omgeving	Binnen
Primaire drager	Schuin dak
Asbestmateriaal	Dak- en gevelbekleding - Lei, shingle
Bindmiddel van asbestmateriaal	Cement
Gebondenheid op basis van bindmiddel	Hecht
Hoeveelheid (oppervlakte - aantal)	• 99,00 m ² - 1 stuk
Totale oppervlakte	99,00 m ²
Eenvoudig bereikbaar	Ja
Bevestigingswijze	• Genageld, geniet
Identificatiemethode	Vaststelling zonder monsternamen
Destructieve handeling voor identificatie	Nee

- Verwijder dit asbestmateriaal zo snel mogelijk. Volg de toestand goed op.
- Voer bijkomende staalnamets) uit.

- Eenvoudige handelingen: mag via doe-het-zelf of door werknemer(s) met opleidingsattest eenvoudige handelingen
Na verwijderen overzet dak kunnen de leien verwijderd worden dmv eenvoudige handelingen indien men de toepassing niet breekt.
