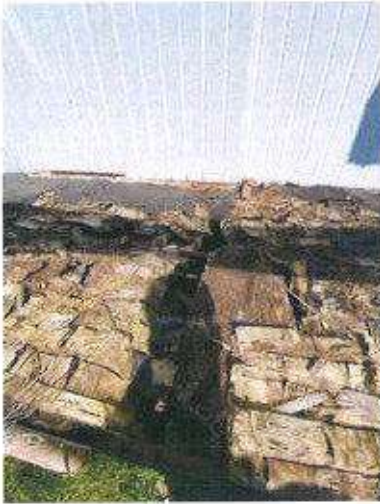
Situeringfoto

Beschrijving	Glasal
Omgeving	Binnen
Primaire drager	Wand buitenschil
Asbestmateriaal	Plaat, paneel, tablet - Geëmailleerd, type Glasal
Bindmiddel van asbestmateriaal	Cement
Gebondenheid op basis van bindmiddel	Hecht
Hoeveelheid (oppervlakte - dikte - aantal)	• 2,80 m ² - 0,90 cm - 1 stuk
Totaal volume	0,025 m ³
Eenvoudig bereikbaar	Ja
Bevestigingswijze	• Geschroefd
Identificatiemethode	Vaststelling zonder monsternamen
Destructieve handeling voor identificatie	Nee

Reden: Het onderzoek kan niet uitgevoerd worden binnen de bepalingen van de Welzijnswet.

Uitleg van de asbestdeskundige: Duivenkot op instorten kon niet onderzocht worden.

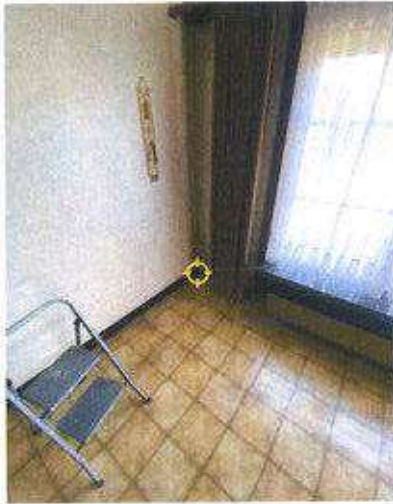
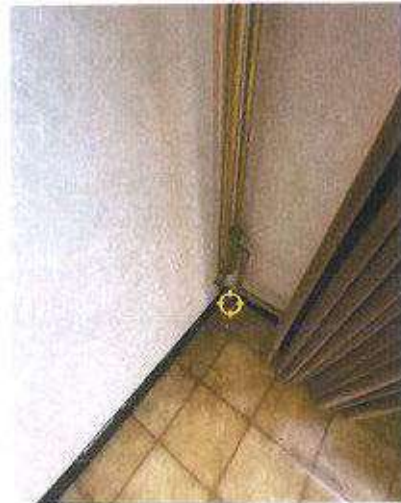
Fiche 10: vinyl woonkamer

Geen asbest

#	Type	Referentie	Resultaat
10.1	Puntmonster	QR 000000381505	Geen asbest

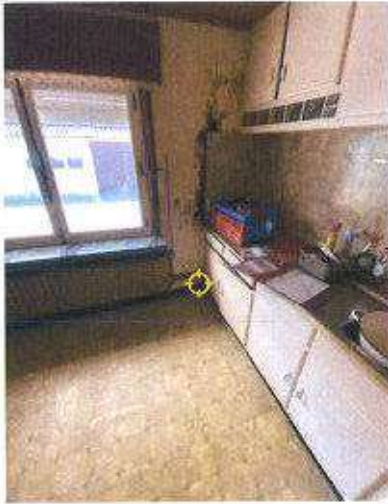
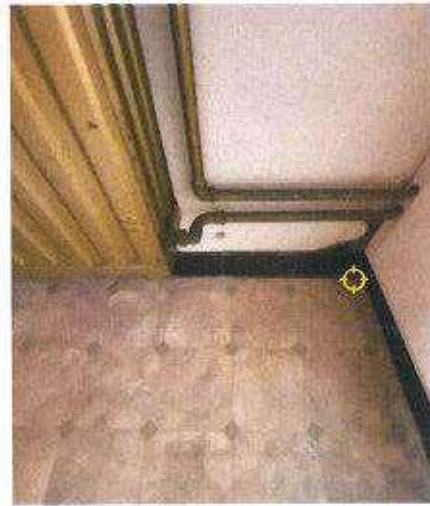
Fiche 11: Vinyl keuken

Geen asbest.

#	Type	Referentie	Resultaat
11.1	Puntmonster	QR 000000381499	Geen asbest.

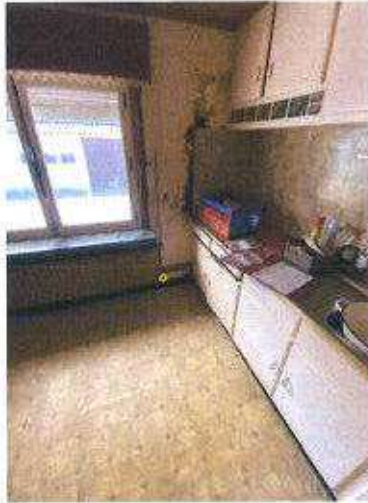
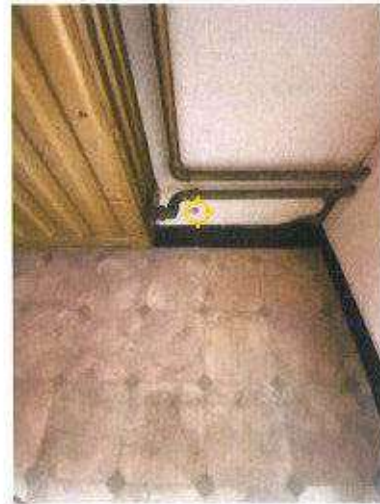
Fiche 12: Beploistering muren

Geen asbest

#	Type	Referentie	Resultaat
12.1	Mengmonster	QR 000000381536	Geen asbest

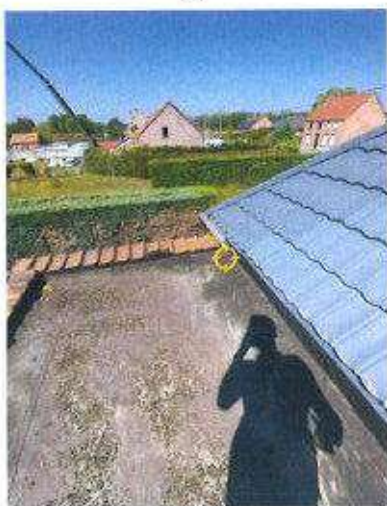
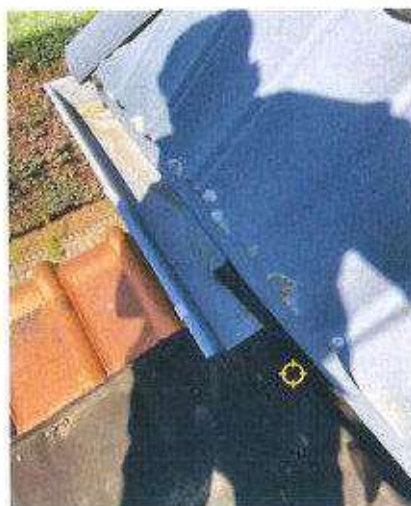
Fiche 13: Roofing

Geen asbest

#	Type	Referentie	Resultaat
13.1	Puntmonster	QR 000000381543	Geen asbest

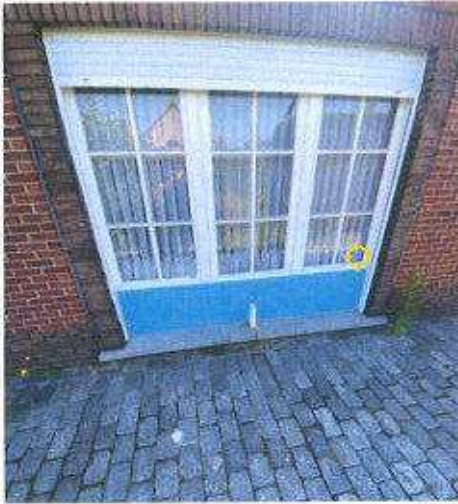
Fiche 14: Mastiek ramen

Geen asbest

#	Type	Referentie	Resultaat
14.1	Puntmonster	QR 000000381529	Geen asbest

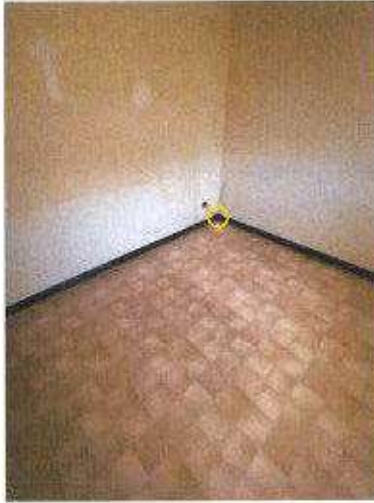
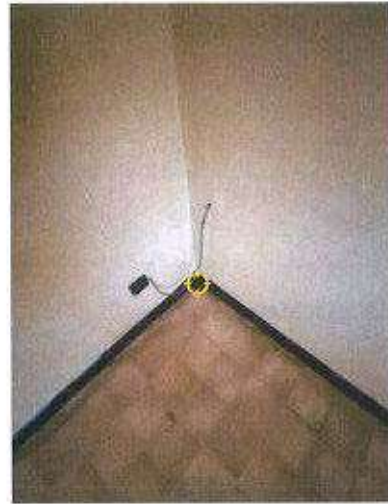
Fiche 15: Vinyl trap + slaapkamer

Geen asbest

#	Type	Referentie	Resultaat
15.1	Puntmonster	QR 000000381512	Geen asbest
