Asbestinventarisatetest

Hoevenstraat 18, 2230 Herselt

Attestnummer : 20250127-000113.000

Niet-asbestveilig

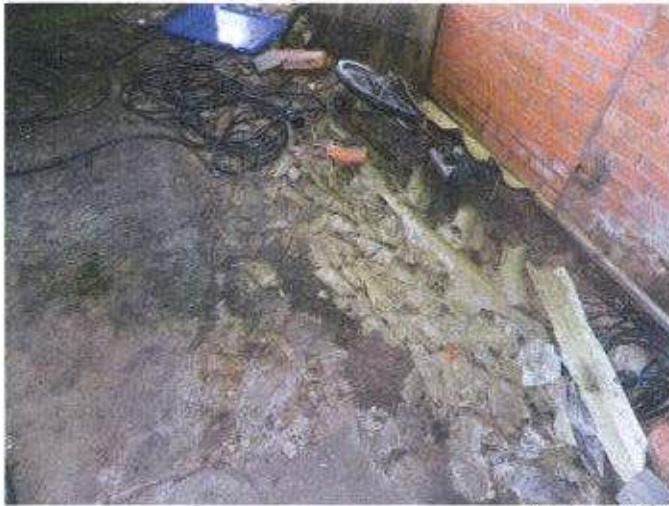
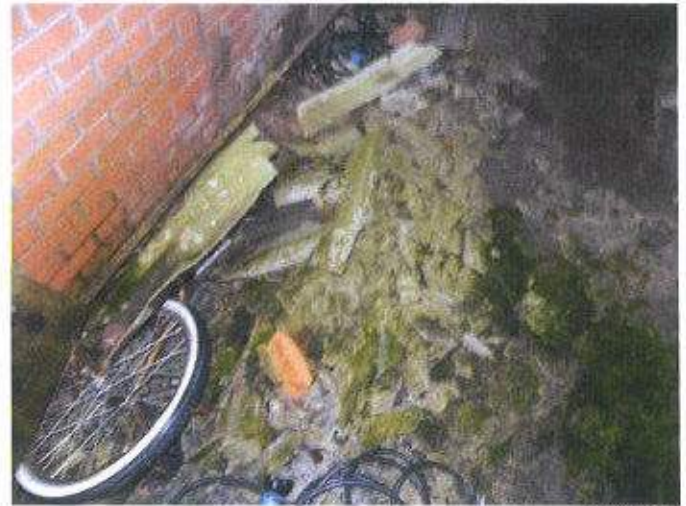
Het asbestmateriaal valt onder de mijlpaal van 2040.

Beschrijving	Afval binnen
Type afvalstof	Betreft resten (contaminatie) van verwerking of beschadiging
Type resten (contaminatie)	<ul style="list-style-type: none">Stof, deeltjes < 4 mm, flinters, gruis (vermengd in materiaal)Stukken, fragmenten (los, opliggend)Stukken, fragmenten (vermengd in materiaal)
Besmette materialen	<ul style="list-style-type: none">Steenslag, puin of grond en stenen
Bron van de resten	Golfplaten op dak
Omgeving	Binnen
Primaire drager	Vloer
Gebondenheid resten	Niet hecht
Hoeveelheid (gewicht - aantal)	<ul style="list-style-type: none">30,00 kg - 1 stuk
Totaal gewicht	30,00 kg
Eenvoudig bereikbaar	Ja
Identificatiemethode	Vaststelling zonder monstername
Opmerking

- Verwijder het asbestafval.

- Eenvoudige handelingen: mag via doe-het-zelf of door werknemer(s) met opleidingsattest eenvoudige handelingen
Het afval betreft hechtgebonden toepassingen. Verwijder deze zonder (extra) te beschadigen.
Zie ook www.asbestinfo.be voor meer info over de te gebruiken PBM's en verwijdermethodes.
- Eenvoudige handelingen: enkel door erkend asbestverwijderaar
Het afval betreft hechtgebonden toepassingen echter door de beschadigingen is het niet meer volledig hecht. Verwijder deze zonder (extra) te beschadigen.
Zie ook www.asbestinfo.be voor meer info over de te gebruiken PBM's en verwijdermethodes.

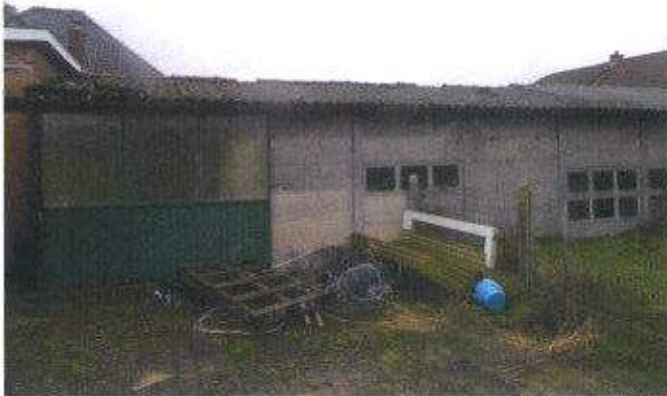
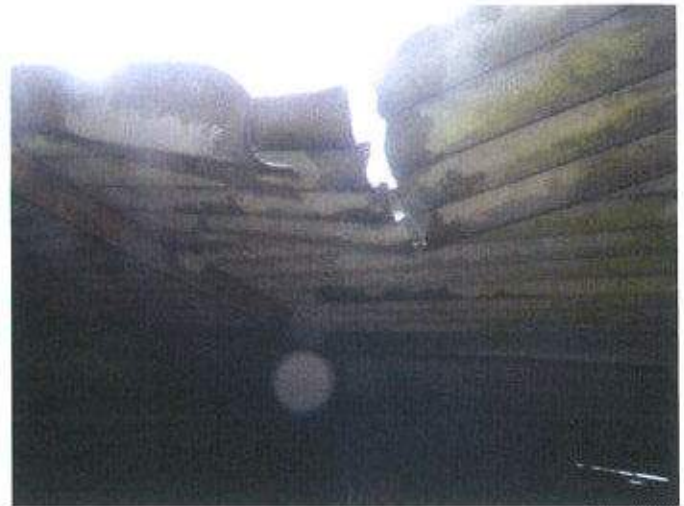
Het asbestmateriaal valt onder de mijlpaal van 2034.

Eindbeoordeling materiaalrisico	Hoog materiaalrisico en/of hoge kans op vezelvrijgave
---------------------------------	---

Gebondenheid	Categorie 1: hechtgebonden in oorsprong
Asbestsoort (vezeltype)	Crocidoliet aanwezig
Asbestconcentratie	Laag (< 50%)
Afschermingsgraad van het gehele materiaal	Geheel of deels (ook) vrij aan de binnenlucht
Toestand van het materiaal	Zwaar beschadigd, zwaar verweerd

Beschrijving	Golfplaten
Omgeving	Grenst aan binnen- en buitenlucht
Primaire drager	Schuin dak
Asbestmateriaal	Dak- en gevelbekleding - Golfplaat
Bindmiddel van asbestmateriaal	Cement
Gebondenheid op basis van bindmiddel	Hecht
Hoeveelheid (oppervlakte - aantal)	• 160,00 m ² - 1 stuk
Totale oppervlakte	160,00 m ²
Eenvoudig bereikbaar	Ja
Bevestigingswijze	• Geschroefd
Identificatiemethode	Vaststelling zonder monstername
Destructieve handeling voor identificatie	Nee

- Sluit de ruimte luchtdicht af en vermijd het betreden van de ruimte.
- Verwijder dit asbestmateriaal zo snel mogelijk. Volg de toestand goed op.
- Hemelwater dat afspoelt van asbestcement daken of gevels kan asbestdeeltjes bevatten. Gebruik het enkel voor gesloten circuits (bv. spoelen toiletten). Reinig na het vervangen van het dak of de gevel de dakgoten en regenwaterput of -ton om asbesthoudend sediment of slib te verwijderen

- Eenvoudige handelingen: mag via doe-het-zelf of door werknemer(s) met opleidingsattest eenvoudige handelingen
Golfplaten zijn een hechtgebonden toepassing, deze dienen voorzichtig te worden verwijderd zonder te breken/slijpen om vezelvrijgave te vermijden. De ruimte of het materiaal die zich onder de golfplaten bevindt kan mogelijks gecontamineerd zijn door vezelvrijgave van deze toepassing.

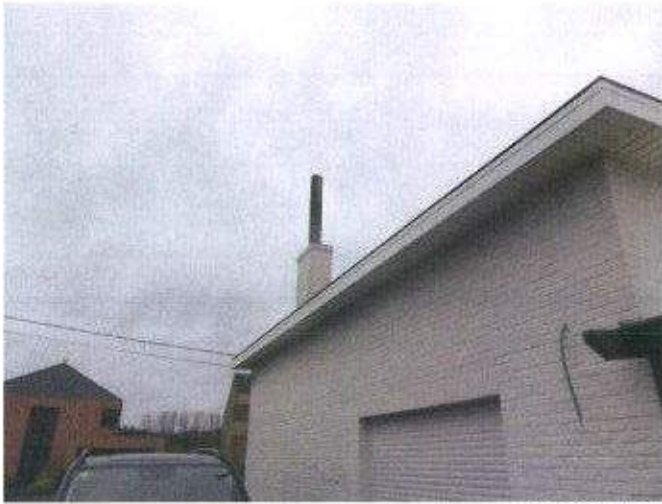
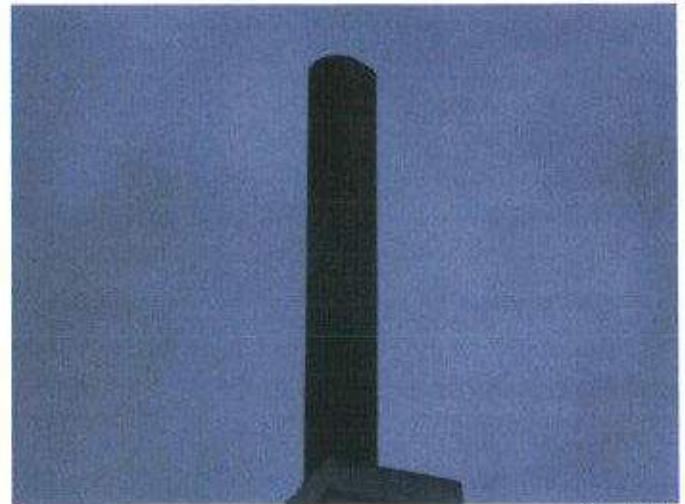
Eindbeoordeling materiaalrisico	Verhoogd materiaalrisico en/of verhoogde kans op vezelvrijgave
---------------------------------	--

Gebondenheid	Categorie 1: hechtgebonden in oorsprong
Asbestsoort (vezeltype)	Crocidoliet aanwezig
Asbestconcentratie	Laag (< 50%)
Afschermingsgraad van het gehele materiaal	Geheel of deels vrij aan de buitenlucht
Toestand van het materiaal	Matig beschadigd, matig verweerd

Beschrijving	Rookgaskanaal
Omgeving	Buiten
Primaire drager	Ruimteverwarming
Asbestmateriaal	Rookgaskanaal
Bindmiddel van asbestmateriaal	Cement
Gebondenheid op basis van bindmiddel	Hecht
Hoeveelheid (lengte - omtrek - dikte - aantal)	<ul style="list-style-type: none">• 2,00 m - 60,00 cm - 1,00 cm - 1 stuk
Totaal volume	0,012 m ³
Eenvoudig bereikbaar	Ja
Bevestigingswijze	<ul style="list-style-type: none">• Geklemd• Verlijmd, ingegoten, versmeerd
Identificatiemethode	Vaststelling zonder monstername
Destructieve handeling voor identificatie	Nee
Opmerking	Enkel het zichtbare gedeelte werd genoteerd bij de hoeveelheid. Het is onduidelijk hoe ver de buis in de schouw doorloopt.

- Verwijder dit asbestmateriaal zo snel mogelijk. Volg de toestand goed op.

- Eenvoudige handelingen: mag via doe-het-zelf of door werknemer(s) met opleidingsattest eenvoudige handelingen
De asbestcementen buis is een hechtgebonden toepassing. Deze dient voorzichtig te worden verwijderd, zonder de buis te breken of er in te slijpen. Indien deze niet zonder te breken verwijderd kan worden dient deze door een erkend asbestverwijderaar te worden verwijderd.

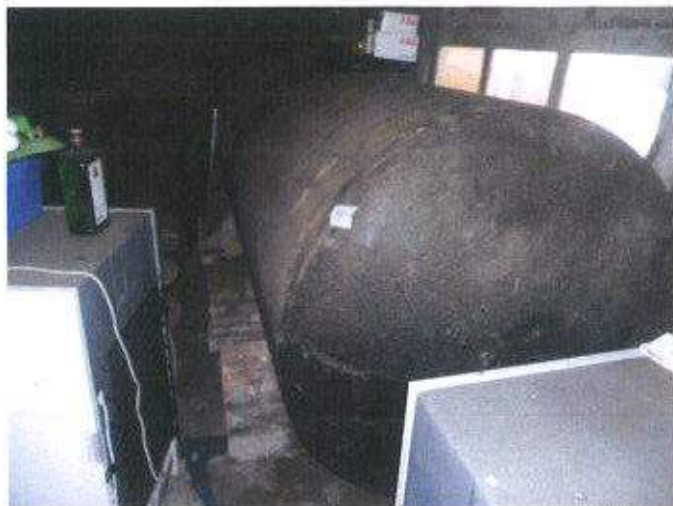
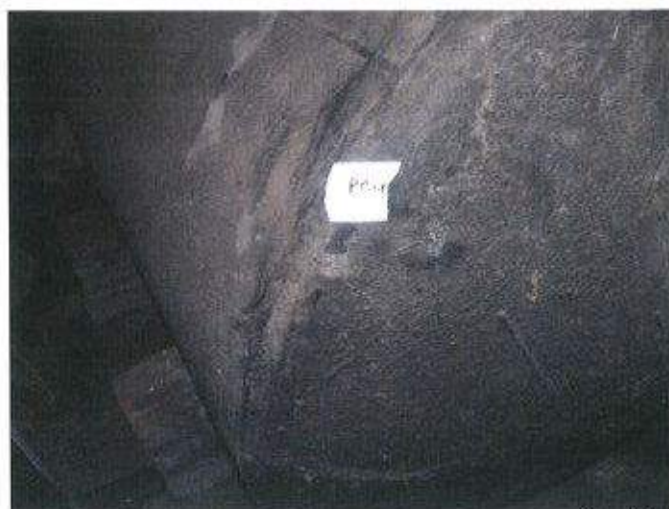
Eindbeoordeling materiaalrisico	Verhoogd materiaalrisico en/of verhoogde kans op vezelvrijgave
---------------------------------	--

Gebondenheid	Categorie 1: hechtgebonden in oorsprong
Asbestsoort (vezeltype)	Crocidoliet aanwezig
Asbestconcentratie	Laag (< 50%)
Afschermingsgraad van het gehele materiaal	Geheel of deels (ook) vrij aan de binnenlucht
Toestand van het materiaal	Licht beschadigd, licht verweerd. Intact calciumsilicaatmateriaal of categorie III 'gebondenheid'

#	Type	Referentie	Resultaat
4.1	Puntmonster	PM01	Crocidoliet, Chrysotiel

Beschrijving	Verf aan mazouttank
Omgeving	Buiten
Primaire drager	Wand buitenschil
Asbestmateriaal	In-situ afwerkingslagen - Verf, coating
Bindmiddel van asbestmateriaal	Kitten, mastiek, pasta
Gebondenheid op basis van bindmiddel	Hecht
Hoeveelheid (gewicht - aantal)	• 5,00 kg - 1 stuk
Totaal gewicht	5,00 kg
Eenvoudig bereikbaar	Ja
Bevestigingswijze	• Verlijmd, ingegoten, versmeerd
Identificatiemethode	Vaststelling met monstername
Destructieve handeling voor identificatie	Nee

- Verwijder dit asbestmateriaal zo snel mogelijk. Volg de toestand goed op.

- Eenvoudige handelingen: mag via doe-het-zelf of door werknemer(s) met opleidingsattest eenvoudige handelingen
Verwijder deze toepassing samen met de tank in zijn geheel. Indien de tank niet in zijn geheel verwijderd wordt is dit door een erkende asbestverwijderaar te verwijderen in een hermetische zone.
Zie ook www.asbestinfo.be voor meer info over de te gebruiken PBM's en verwijdermethodes.
- Hermetische zone (erkend asbestverwijderaar)
Verwijder deze toepassing samen met de tank in zijn geheel onder eenvoudige handelingen. Indien de tank niet in zijn geheel verwijderd wordt is dit door een erkende asbestverwijderaar te verwijderen in een hermetische zone.

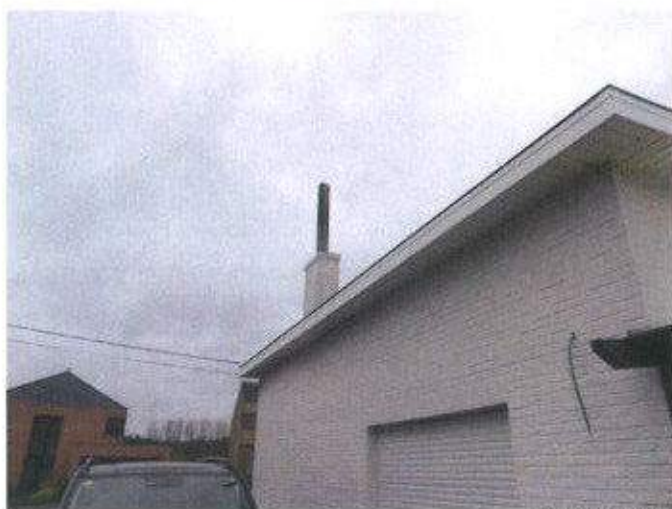
Situeringfoto

Reden: Het te onderzoeken materiaal situeert zich hoger dan 3,50 m te rekenen vanaf een veilige ondergrond

Uitleg van de asbestdeskundige: De binnenkant van de schouwven kon(den) niet visueel worden nagekeken. De toegang van de schouw kan alleen vanaf de bovenkant gecontroleerd worden en dit is niet mogelijk binnen de onderzoeksbeperkingen van het inspectieprotocol.

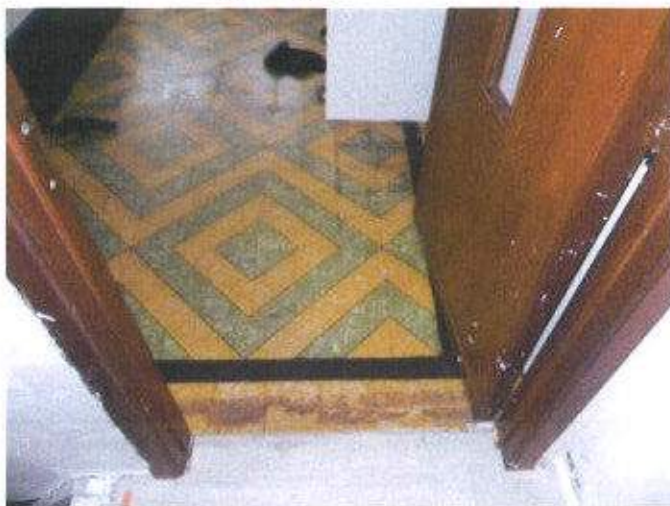
Vrije foto

De gebruikte tegellijm van plinten, wand- en/of vloertegels kan asbest bevatten, het betreft een niet-destructief onderzoek, daardoor kon deze niet visueel vastgesteld, beoordeeld en bemonsterd worden.

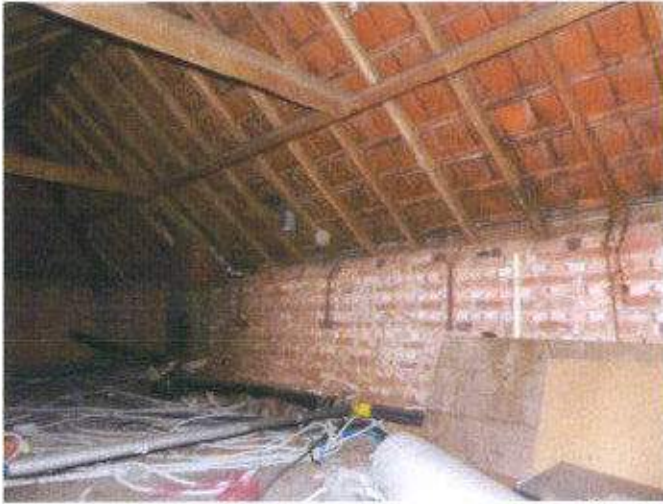
Vrije foto

Volgende toepassingen werden bekeken en als niet verdacht beoordeeld of waren niet aanwezig: Leidingisolatie, vinylvloer(en), venstertabletten, deurdorpels, onderdak, siliconen aan nieuwe ramen, cv-ketel.

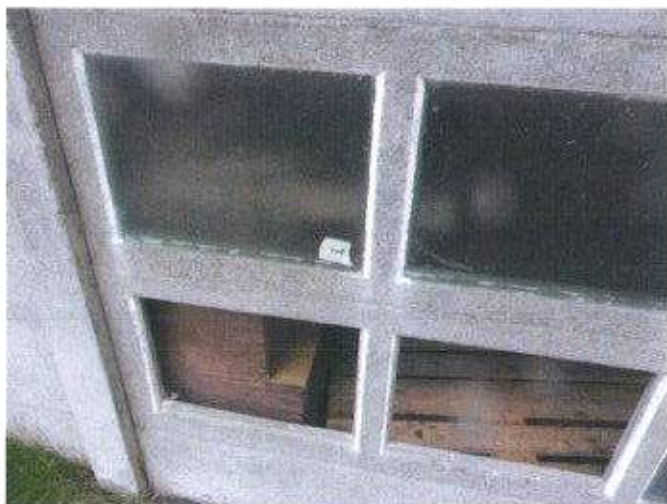
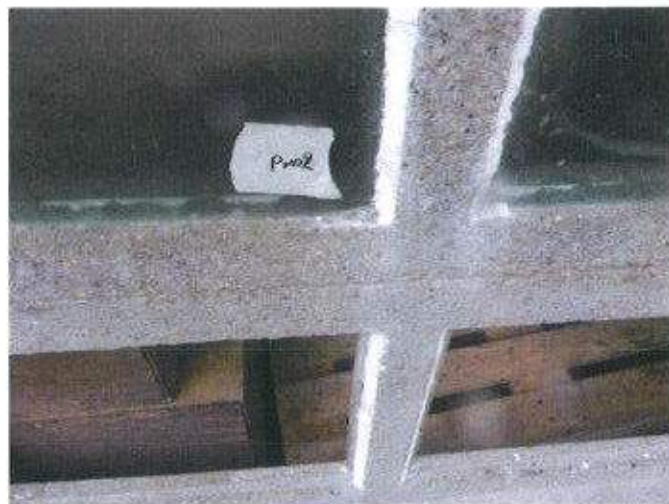
Fiche 8: Mastiek ramen en deuren

Geen asbest

#	Type	Referentie	Resultaat
8.1	Puntmonster	PM02	Geen asbest

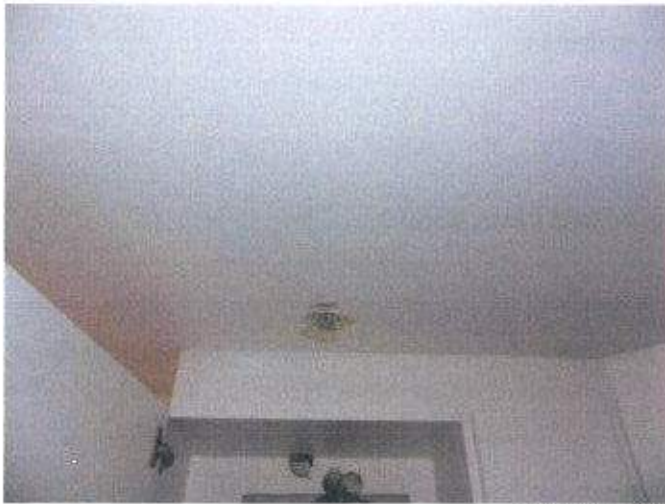
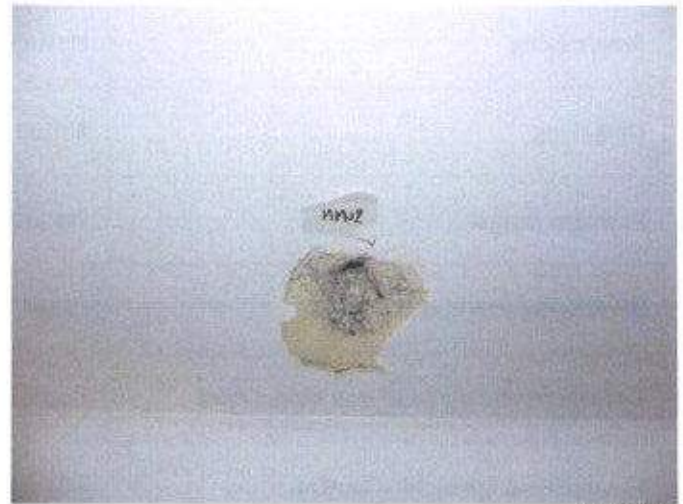
Fiche 9: Pleisterwerk aan plafond

Geen asbest

#	Type	Referentie	Resultaat
9.1	Mengmonster	MM02	Geen asbest

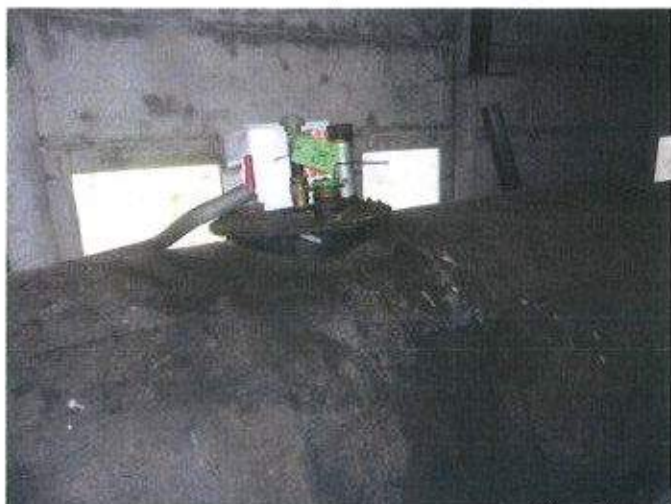
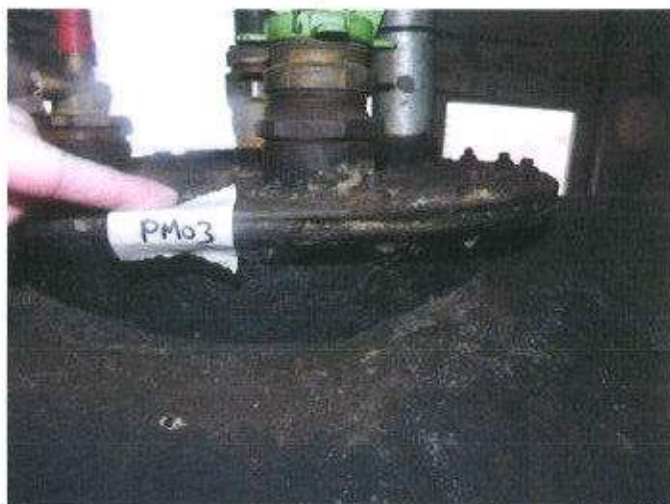
Fiche 10: Pakking/dichting aan buizen waterleiding

Geen asbest

#	Type	Referentie	Resultaat
10.1	Puntmonster	PM03	Geen asbest

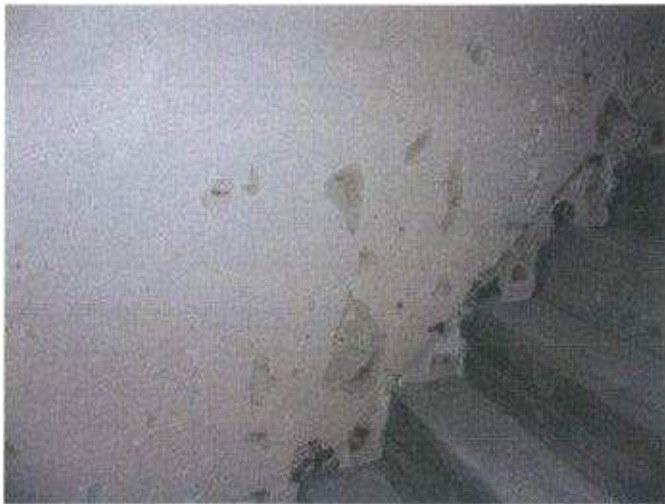
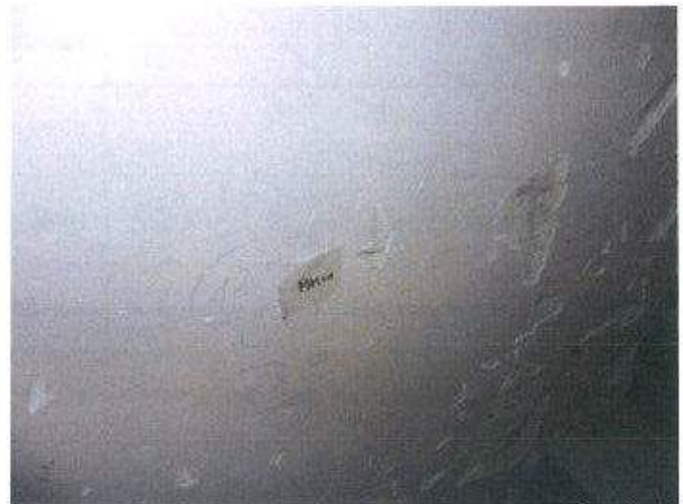
Fiche 11: Pleisterwerk aan muren

Geen asbest

#	Type	Referentie	Resultaat
11.1	Mengmonster	MM01	Geen asbest
