Asbestinventarisatetest

Drie Eikenstraat 34, 2230 Herselt

Attestnummer : 20230613-000167.000

Niet-asbestveilig

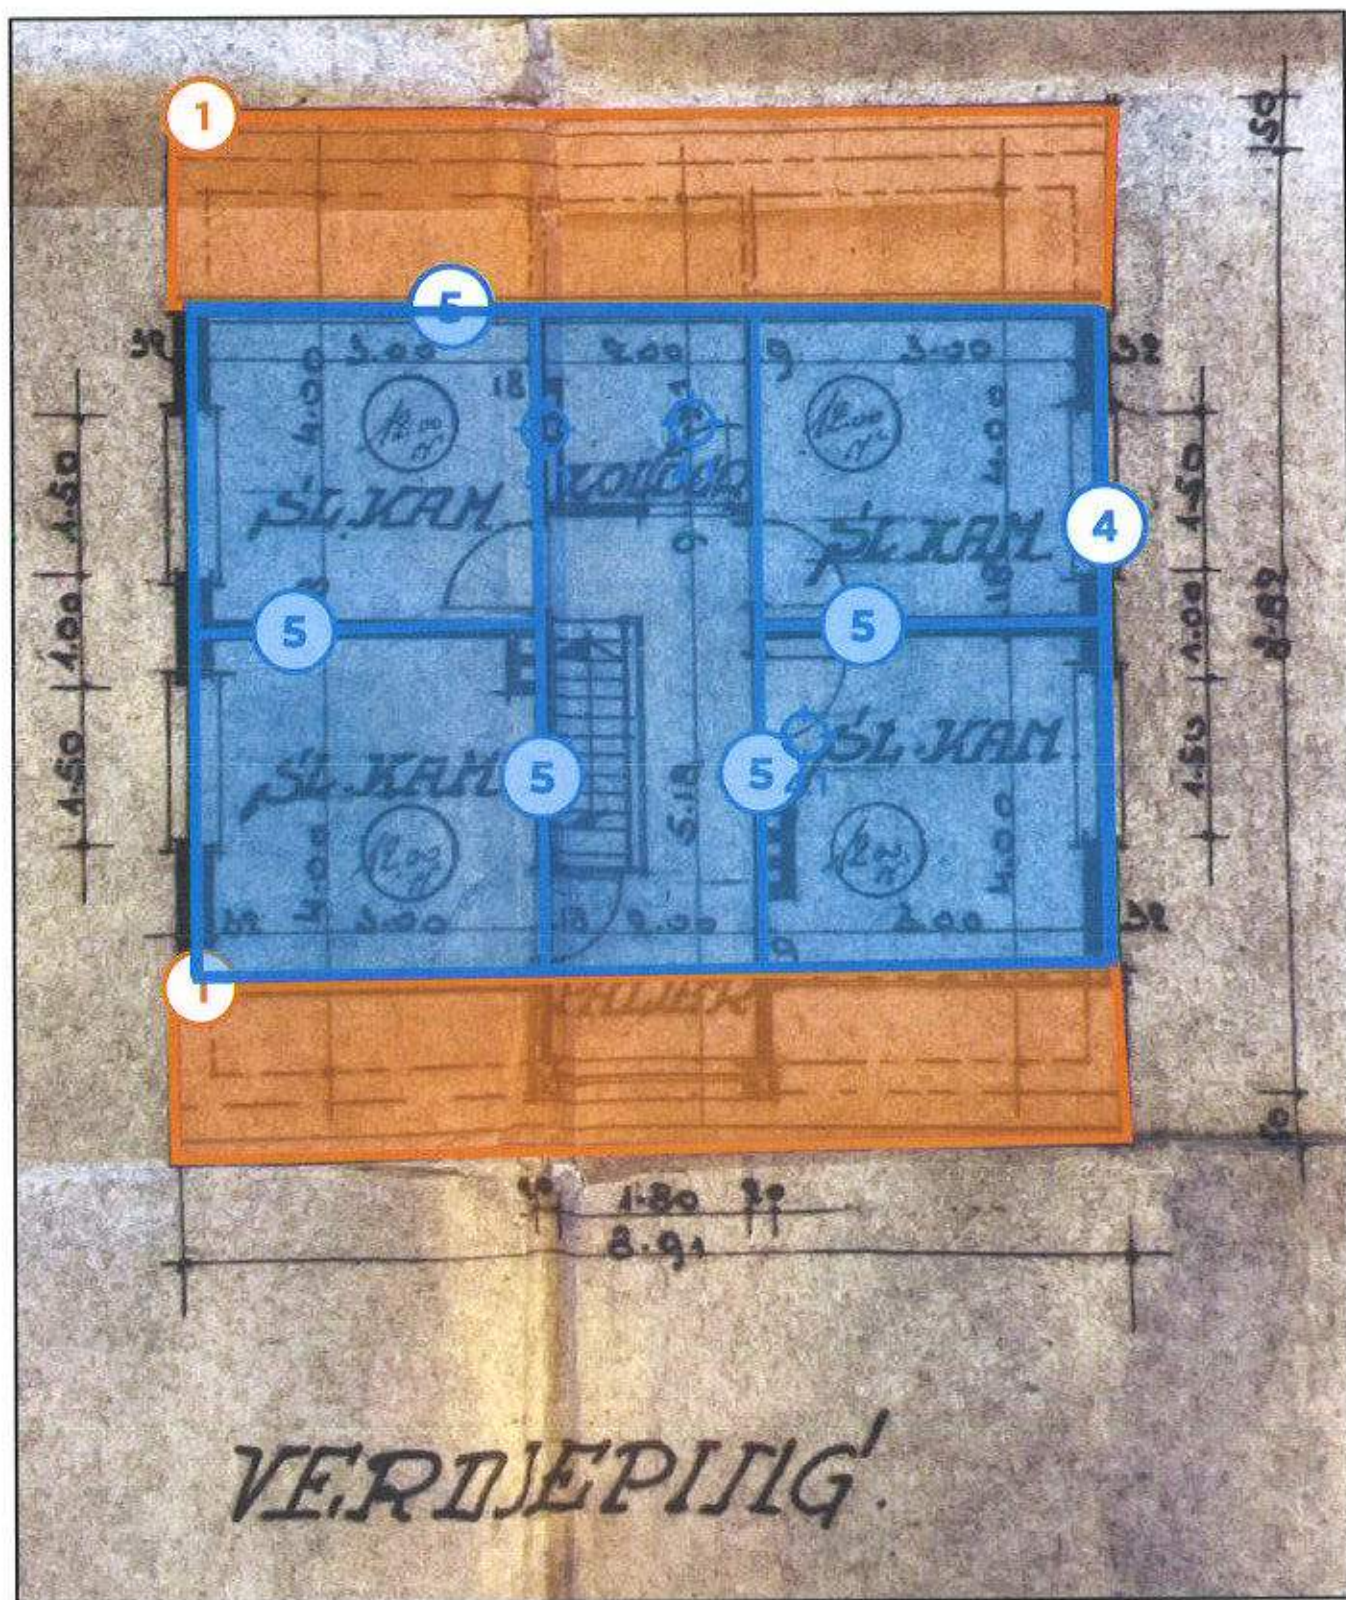
Plan 1.3: Eerste verdieping

1. Leien als dakbedekking	Asbestmateriaal	Verwijderen
4. Pleisterwerk plafond	Geen asbest	-
4.1 Code: 02	Mengmonster	-
5. Pleisterwerk muren	Geen asbest	-
5.1 Code: 01	Mengmonster	-

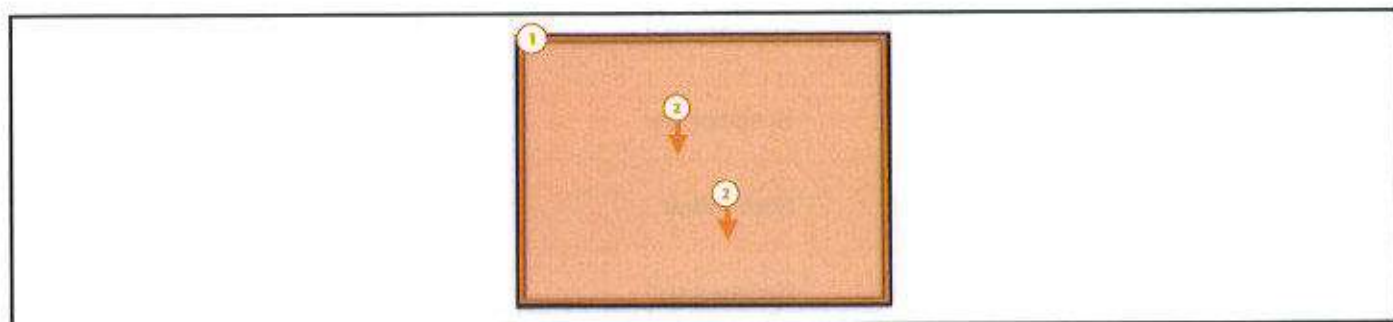
Plan 1.4: Zolder

Beschrijving	Type	Actie
1. Leien als dakbedekking	Asbestmateriaal	Verwijderen
2. Schouwpijp in vezelcement	Asbestmateriaal	Verwijderen

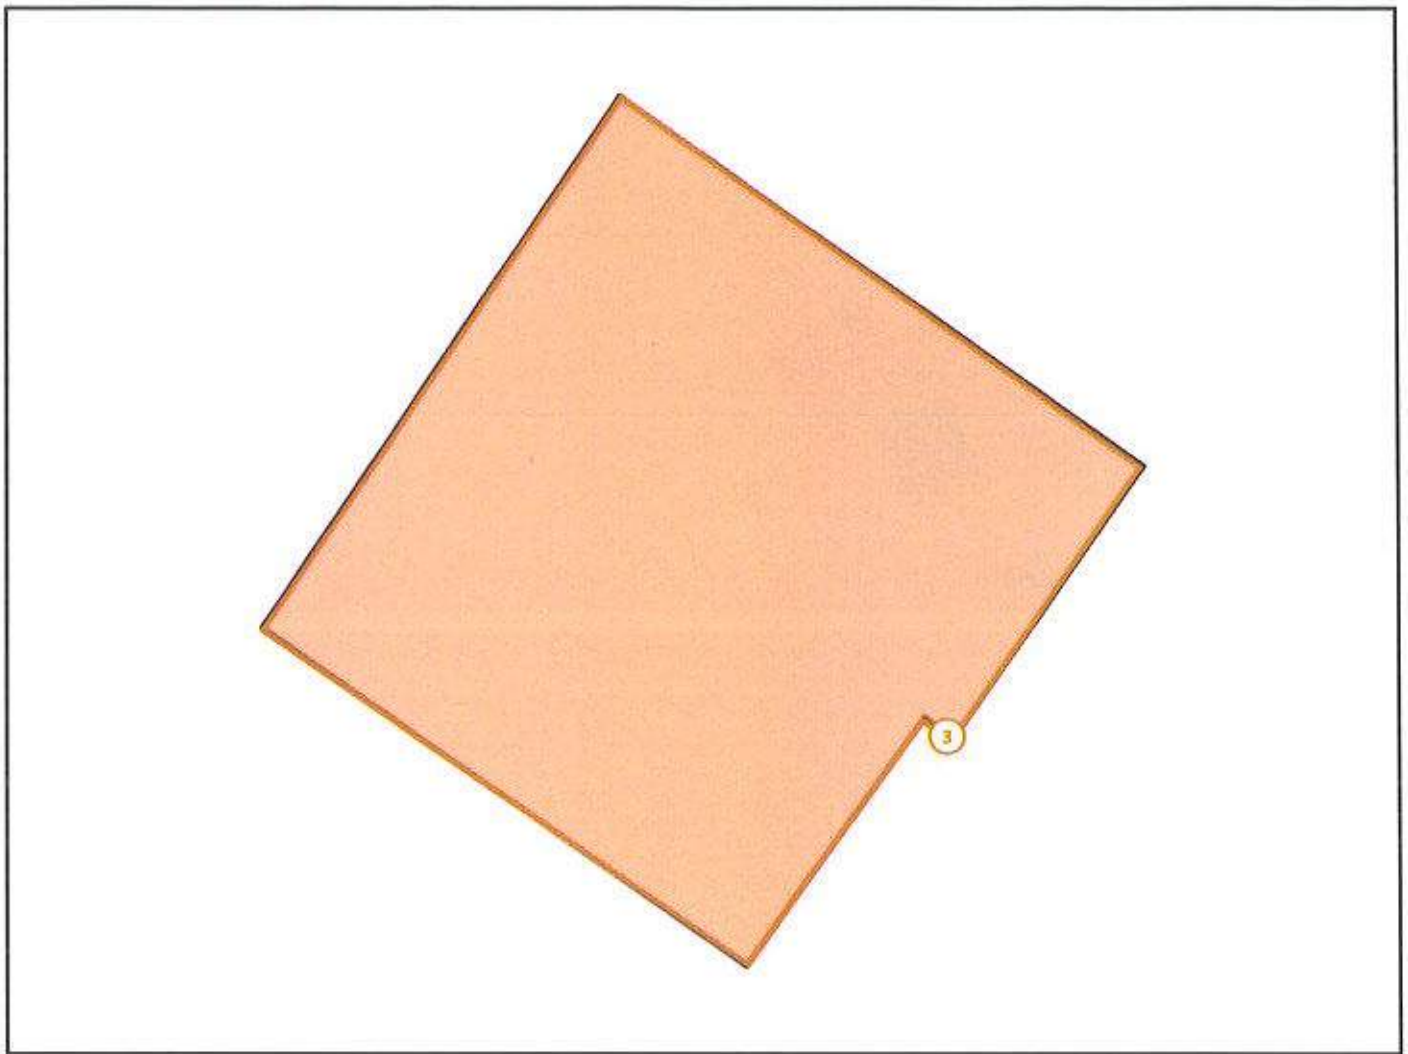
Plan 3.1: Bijgebouw plan

Beschrijving	Type	Actie
3. Golfplaten als dakbedekking	Asbestmateriaal	Verwijderen

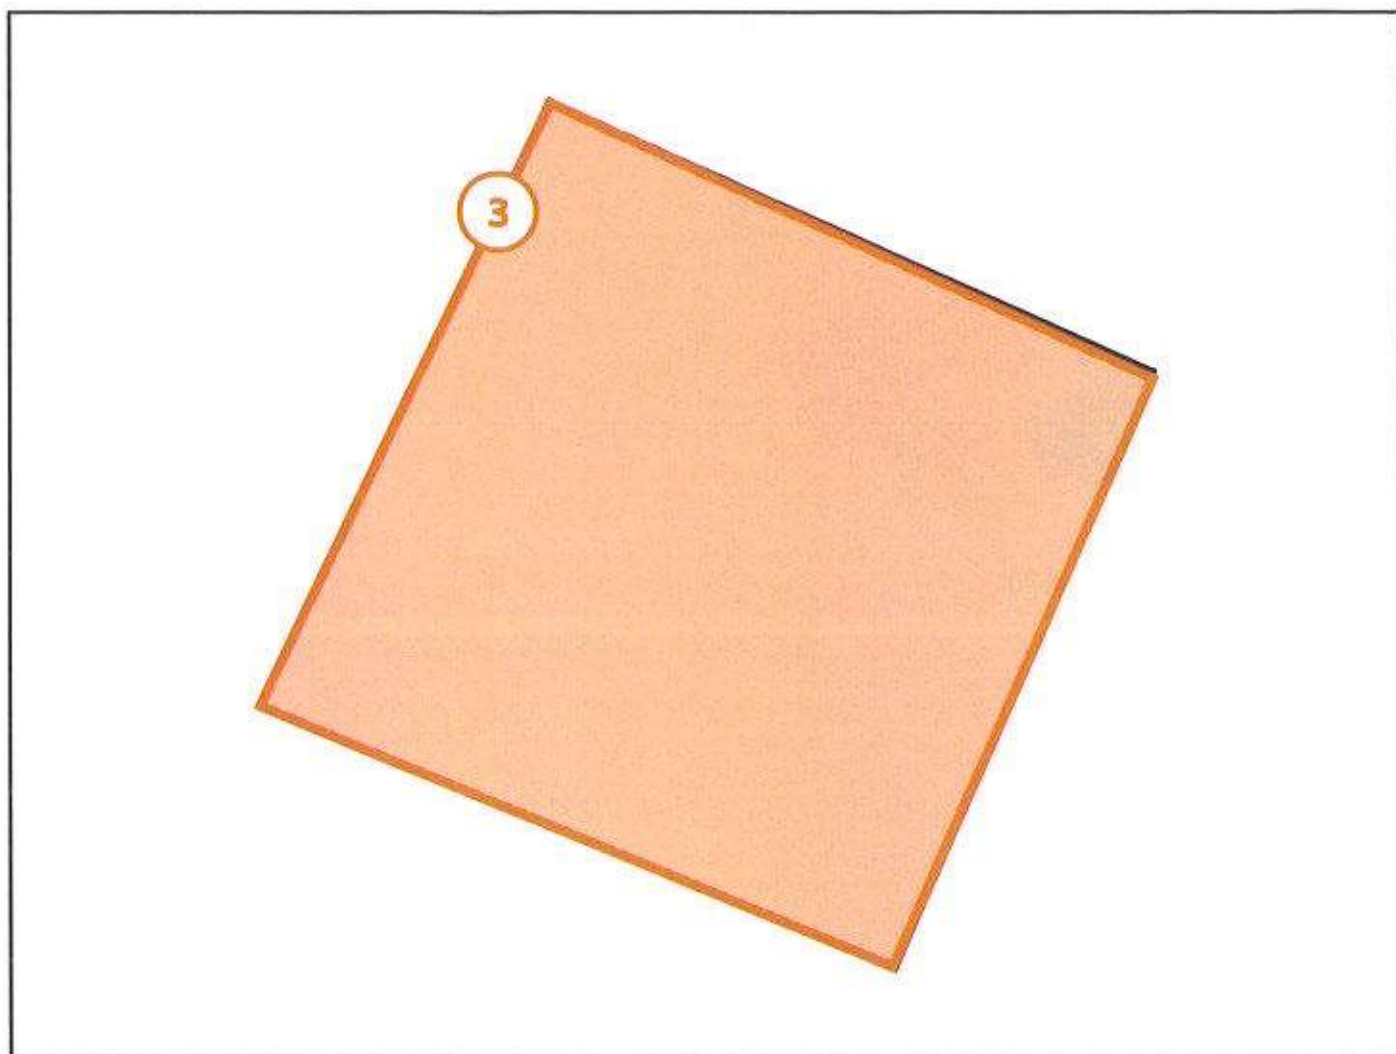
Plan 4.1: Bijgebouw plan

Beschrijving	Type	Actie
3. Golfplaten als dakbedekking	Asbestmateriaal	Verwijderen

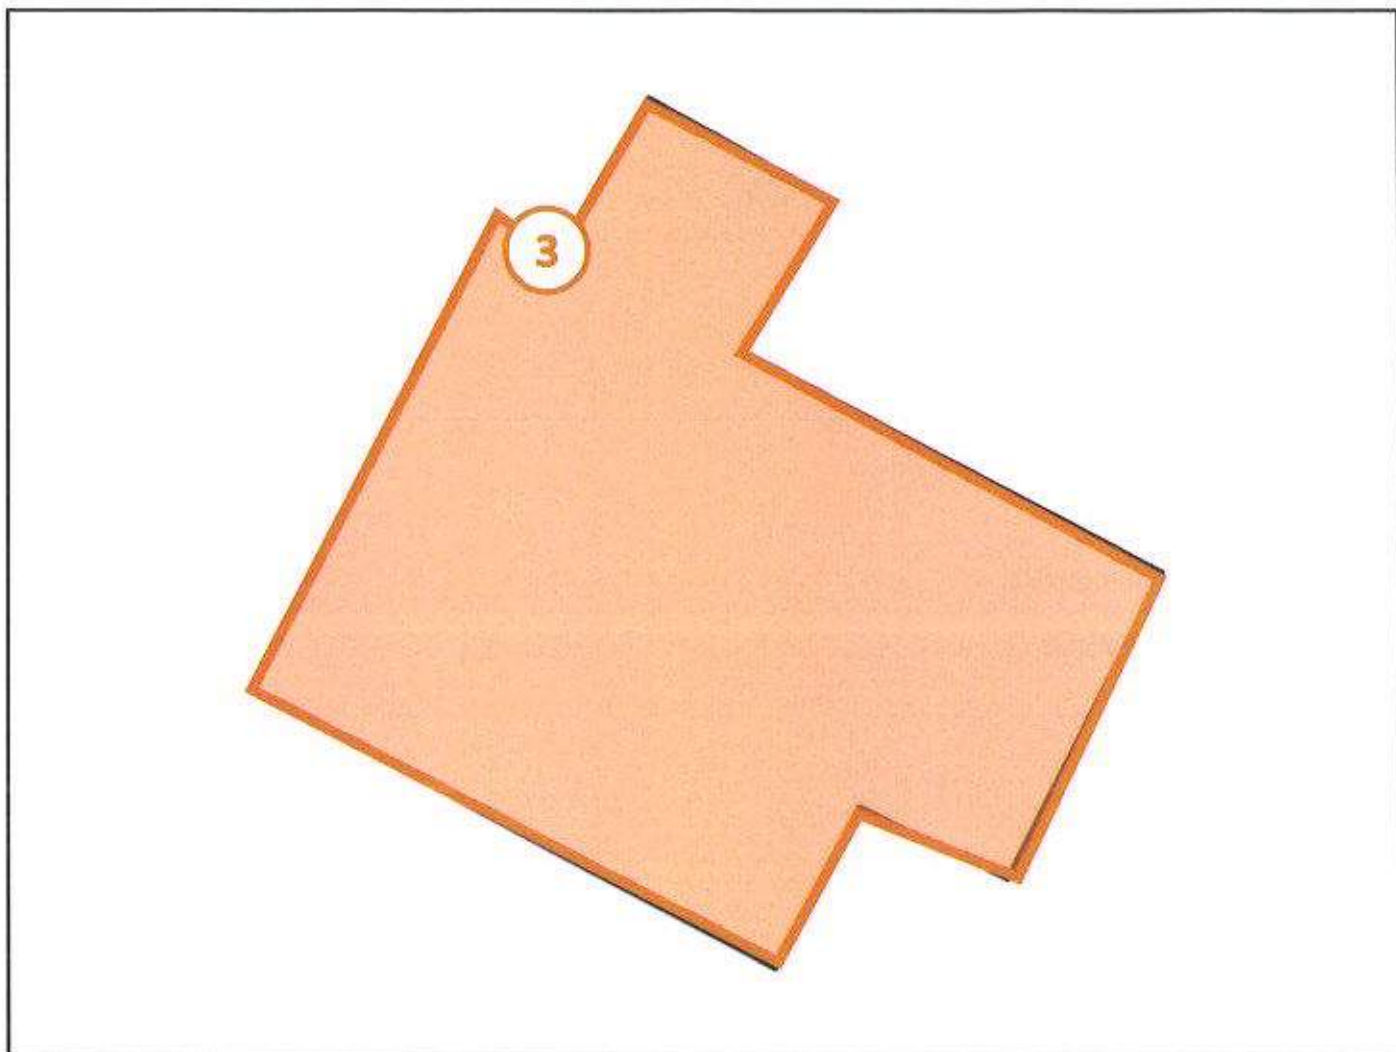
Plan 5.1: Bijgebouw plan

Beschrijving	Type	Actie
3. Golfplaten als dakbedekking	Asbestmateriaal	Verwijderen

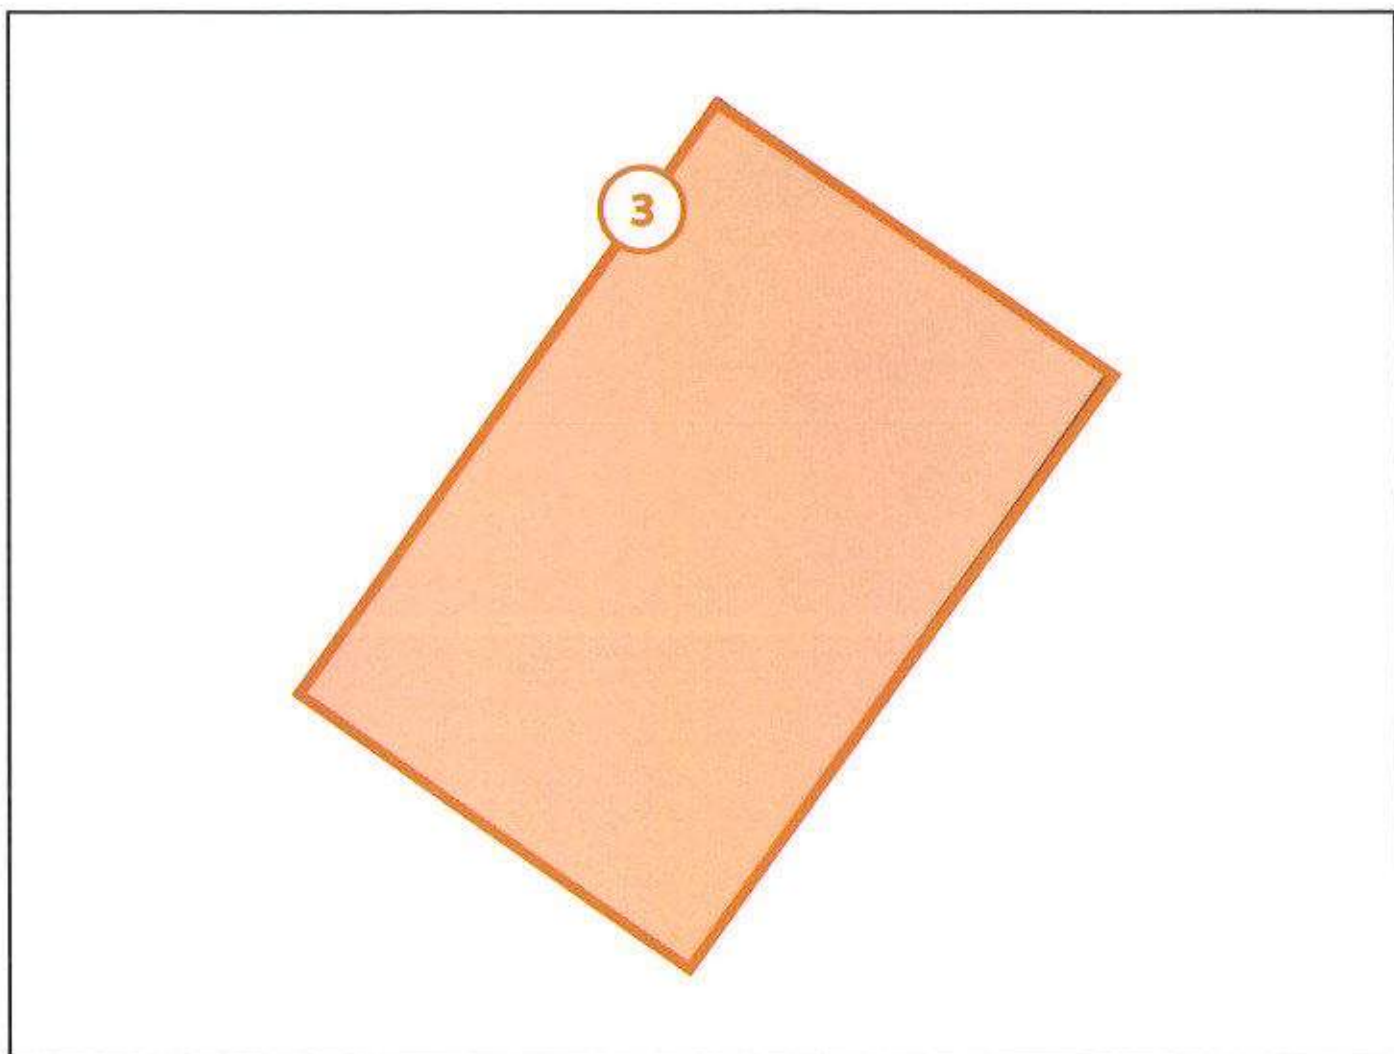
Plan 6.1: Bijgebouw plan

Beschrijving	Type	Actie
3. Golfplaten als dakbedekking	Asbestmateriaal	Verwijderen

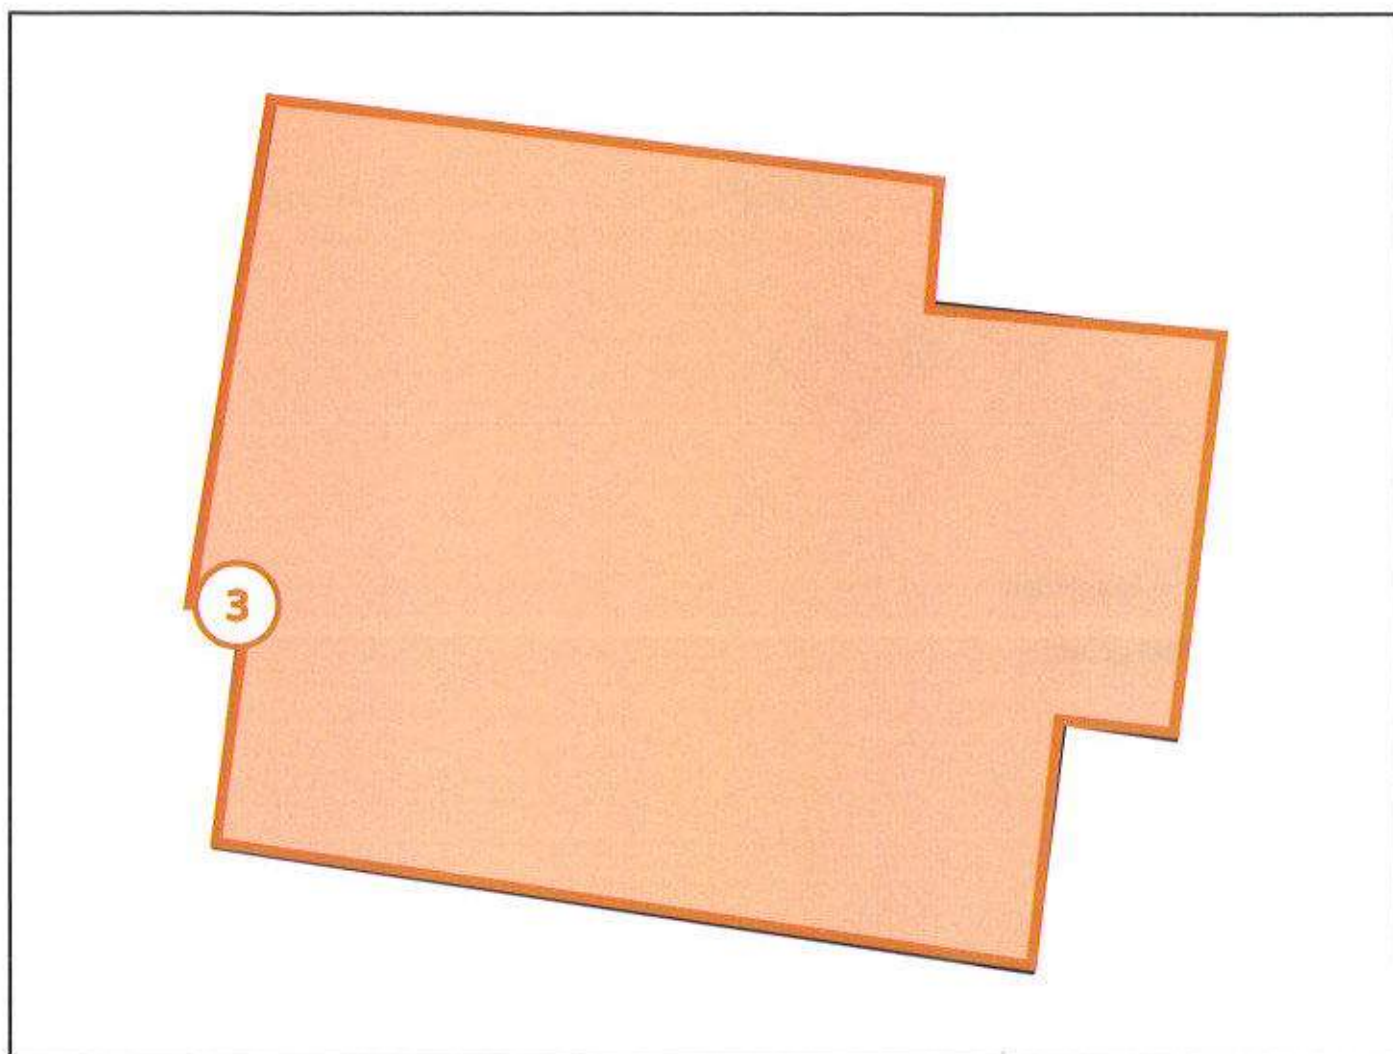
Plan 7.1: Bijgebouw plan

Beschrijving	Type	Actie
3. Golfplaten als dakbedekking	Asbestmateriaal	Verwijderen

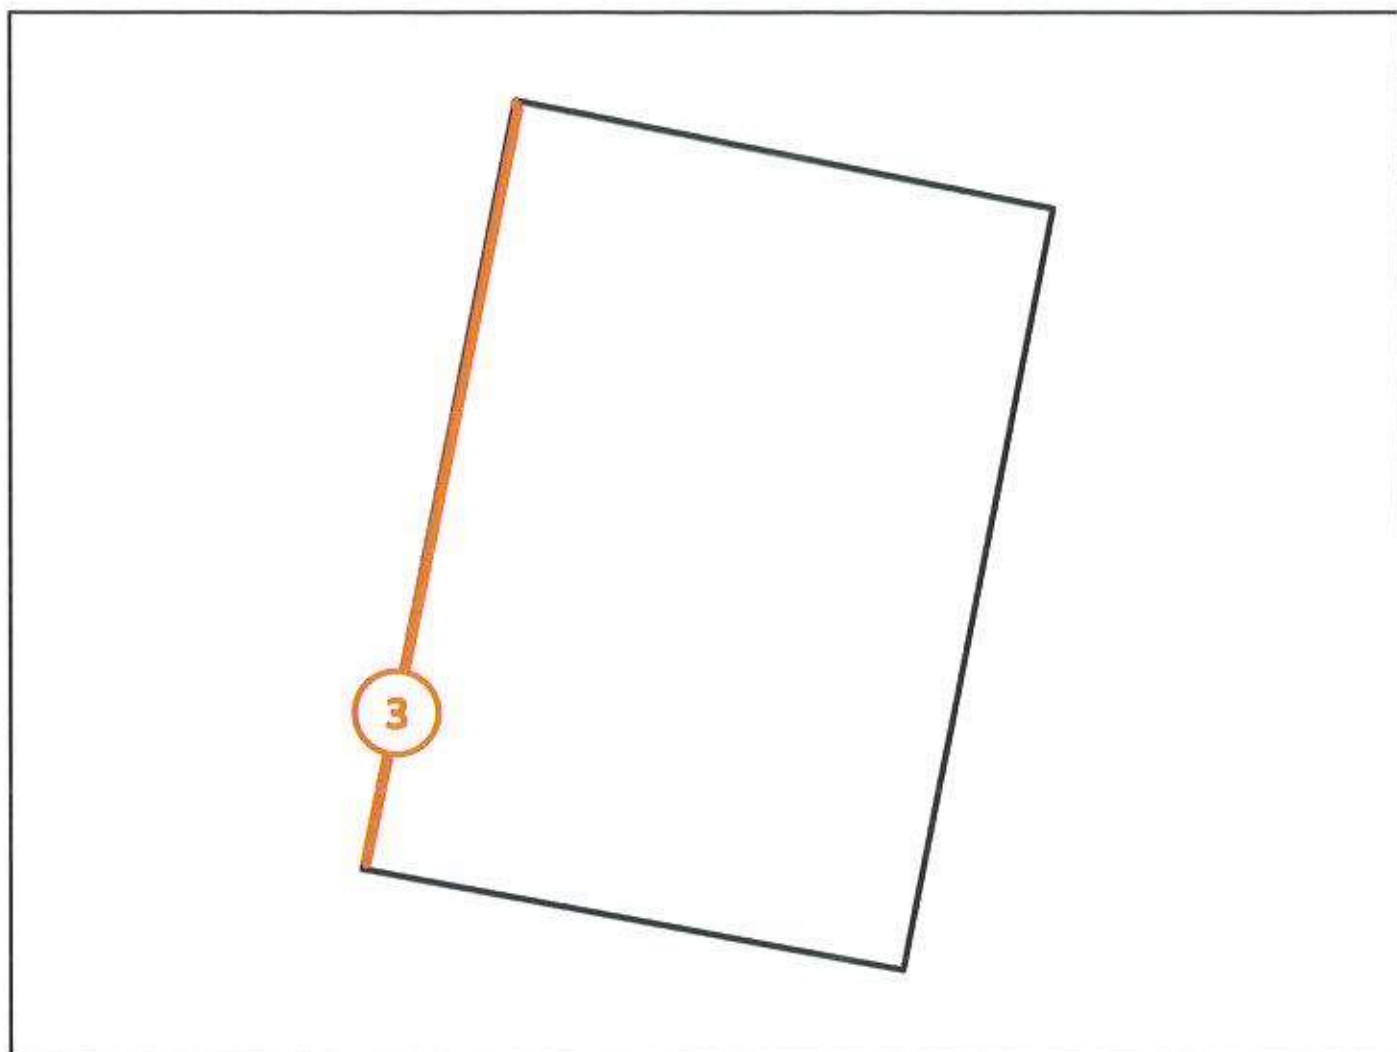
Plan 8.1: Bijgebouw plan

Beschrijving	Type	Actie
3. Golfplaten als dakbedekking	Asbestmateriaal	Verwijderen

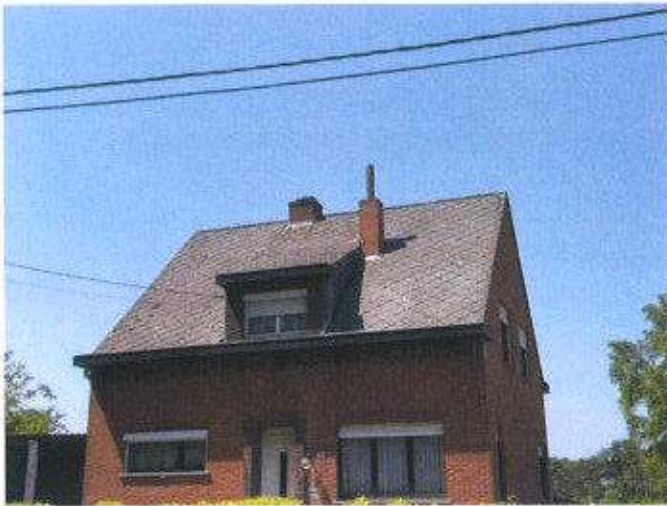
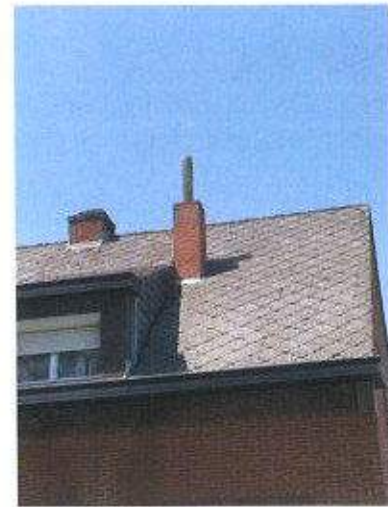
Het asbestmateriaal valt onder de mijlpaal van 2034.

Verwijderen

Eindbeoordeling materiaalisico	Verhoogd materiaalisico en/of verhoogde kans op vezelvrijgave
Opmerking	Er is geen onderdak geplaatst, de leien zijn zichtbaar via de zolder - maar deze is afgeschermd en wordt niet betreden.

Gebondenheid	Categorie 1: hechtgebonden in oorsprong
Asbestsoort (vezeltype)	Crocidoliet aanwezig
Asbestconcentratie	Laag (< 50%)
Afschermingsgraad van het gehele materiaal	Geheel of deels vrij aan de buitenlucht
Toestand van het materiaal	Matig beschadigd, matig verweerd

- Zorg voor een veilig beheer. Vermijd het beschadigen van het asbestmateriaal. Controleer de toestand jaarlijks op wijzigingen.

- Eenvoudige handelingen: mag via doe-het-zelf of door werknemer(s) met opleidingsattest eenvoudige handelingen
Makkelijk in zijn geheel te verwijderen zonder te breken, rekening houdend met de persoonlijke beschermingsmaatregelen.

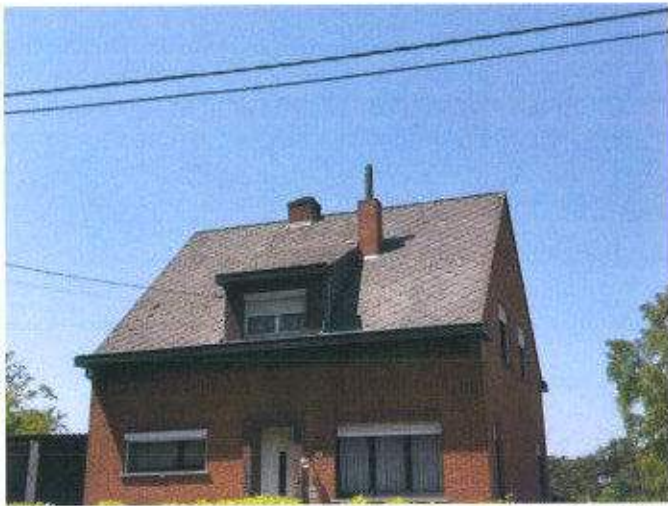
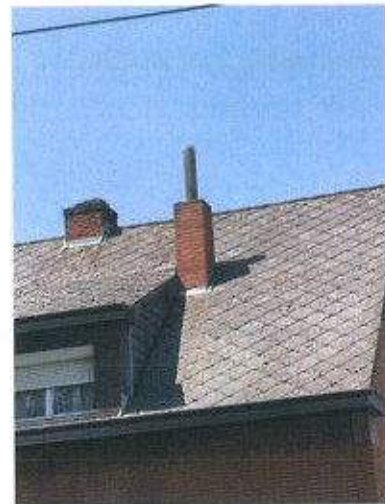
Het asbestmateriaal valt onder de mijlpaal van 2034.

Verwijderen

Eindbeoordeling materiaalrisico	Laag materiaalrisico en/of verlaagde kans op vezelvrijgave
---------------------------------	--

Gebondenheid	Categorie 1: hechtgebonden in oorsprong
Asbestsoort (vezeltype)	Crocidoliet aanwezig
Asbestconcentratie	Laag (< 50%)
Afschermingsgraad van het gehele materiaal	Geheel of deels vrij aan de buitenlucht
Toestand van het materiaal	Licht beschadigd, licht verweerd. Intact materiaal type Pical – asbestboard of categorie III 'gebondenheid'

- Zorg voor een veilig beheer. Vermijd het beschadigen van het asbestmateriaal. Controleer de toestand jaarlijks op wijzigingen.

- Eenvoudige handelingen: enkel door erkend asbestverwijderaar
Kan niet verwijderd worden zonder te breken, bij verwijdering zullen er vezels vrijkomen.

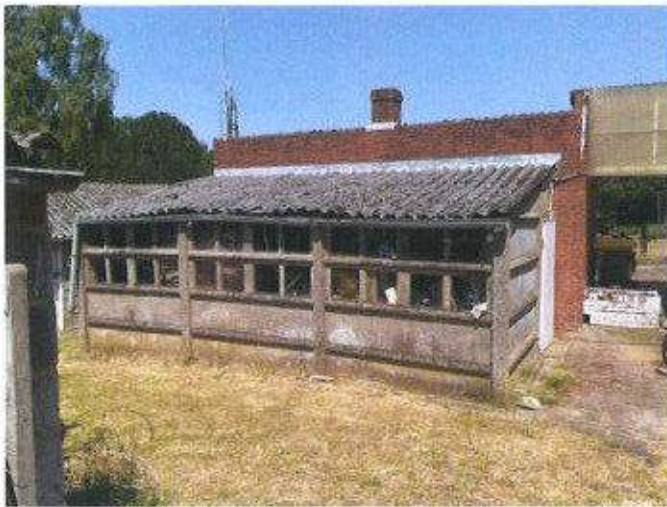
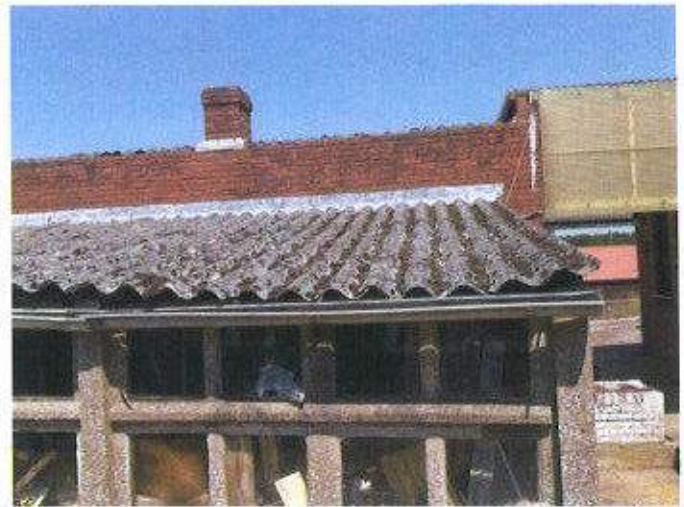
Het asbestmateriaal valt onder de mijlpaal van 2034.

Verwijderen

Eindbeoordeling materiaalrisico	Verhoogd materiaalrisico en/of verhoogde kans op vezelvrijgave
---------------------------------	--

Gebondenheid	Categorie 1: hechtgebonden in oorsprong
Asbestsoort (vezeltype)	Crocidoliet aanwezig
Asbestconcentratie	Laag (< 50%)
Afschermingsgraad van het gehele materiaal	Geheel of deels vrij aan de buitenlucht
Toestand van het materiaal	Matig beschadigd, matig verweerd

- Zorg voor een veilig beheer. Vermijd het beschadigen van het asbestmateriaal. Controleer de toestand jaarlijks op wijzigingen.

- Eenvoudige handelingen: mag via doe-het-zelf of door werknemer(s) met opleidingsattest eenvoudige handelingen
Makkelijk in zijn geheel te verwijderen zonder te breken, rekening houdend met de persoonlijke beschermingsmaatregelen.

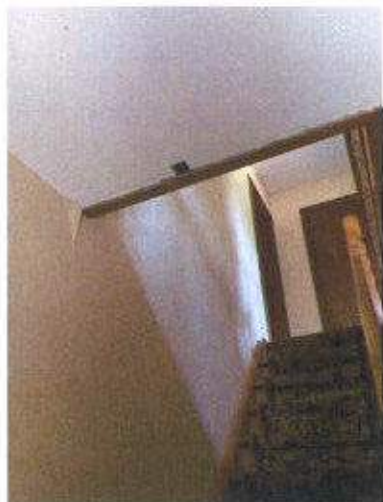
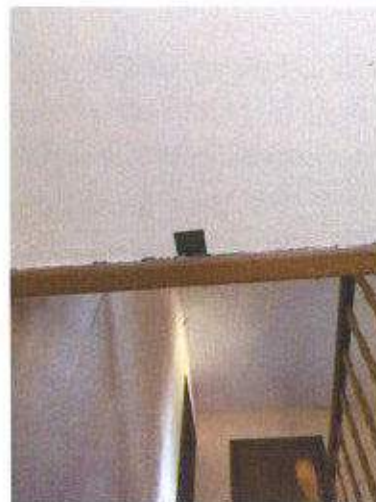
Fiche 4: Pleisterwerk plafond

Geen asbest

#	Type	Referentie	Resultaat
4.1	Mengmonster	02	Geen asbest
