# Asbestinventarisatetest

Dorpstraat 15, 1785 Merchtem

Attestnummer : 20231012-000392.000

Uitgegeven op : 12.10.2023

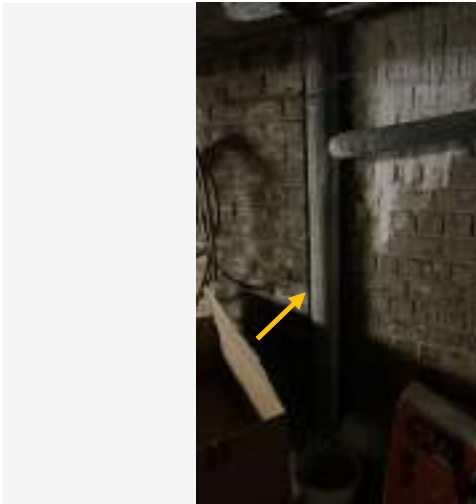
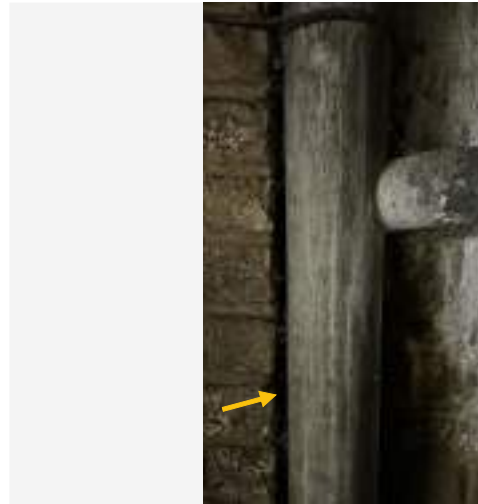
Het asbestmateriaal valt onder de mijlpaal van 2040.

**Dringend verwijderen**

Eindbeoordeling materiaalrisico	Hoog materiaalrisico en/of hoge kans op vezelvrijgave
---------------------------------	---

Gebondenheid	Categorie 1: hechtgebonden in oorsprong
Asbestsoort (vezeltype)	Crocidoliet aanwezig
Asbestconcentratie	Laag (< 50%)
Afschermingsgraad van het gehele materiaal	Geheel of deels (ook) vrij aan binnenluchtstromen
Toestand van het materiaal	Matig beschadigd, matig verweerd

Beschrijving	Buis kelder
Omgeving	Binnen
Primaire drager	Infrastructuur hemelwater (opvang en afvoer)
Asbestmateriaal	Buis, koper, leiding, pijp, doorvoer
Bindmiddel van asbestmateriaal	Cement
Gebondenheid op basis van bindmiddel	Hecht

- Zorg voor een veilig beheer. Vermijd het beschadigen van het asbestmateriaal. Controleer de toestand jaarlijks op wijzigingen.
- Scherm in afwachting van verwijdering het asbestmateriaal af van luchtstromingen en verstoring: bijvoorbeeld door het te verpakken, te fixeren, af te dekken, signalisatie - afbakening aan te brengen, ...

- Eenvoudige handelingen: mag via doe-het-zelf of door werknemer(s) met opleidingsattest eenvoudige handelingen  
Hechtgebonden: Materialen waarbij de vezels stevig gebonden zijn in een bindmiddel die (nagenoeg) uitsluitend bestaat uit cement, kunststof, bitumen, lijm of een gelijkwaardige mengeling hiervan.  
Kan worden verwijderd zonder stofvorming en beschadiging, mits de nodige voorzorgmaatregelen.
- Eenvoudige handelingen: enkel door erkend asbestverwijderaar  
Hechtgebonden: Materialen waarbij de vezels stevig gebonden zijn in een bindmiddel die (nagenoeg) uitsluitend bestaat uit cement, kunststof, bitumen, lijm of een gelijkwaardige mengeling hiervan.

Kan worden verwijderd zonder stofvorming en beschadiging, mits de nodige voorzorgmaatregelen.

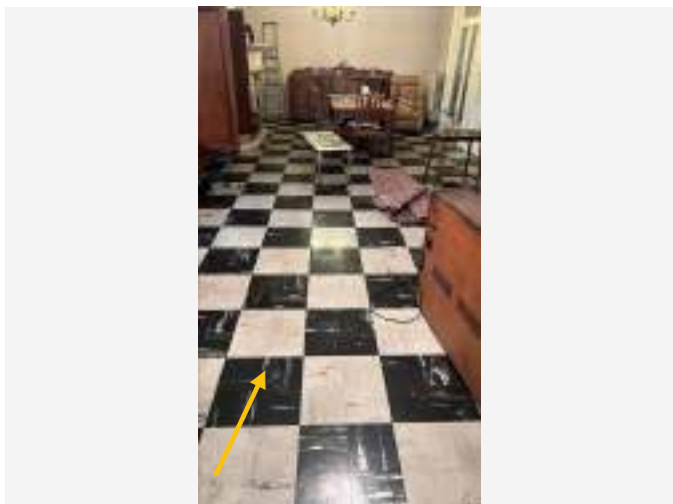
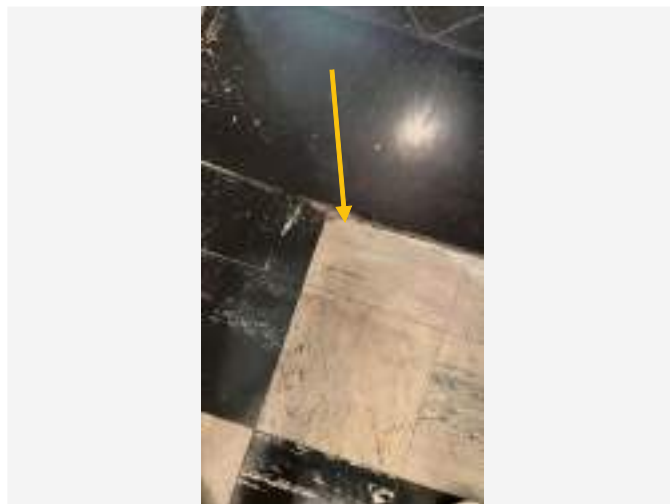
Het asbestmateriaal valt onder de mijlpaal van 2040.

Verwijderen

Eindbeoordeling materiaalrisico	Verhoogd materiaalrisico en/of verhoogde kans op vezelvrijgave
---------------------------------	--

Gebondenheid	Categorie 1: hechtgebonden in oorsprong
Asbestsoort (vezeltype)	Alleen chrysotiel
Asbestconcentratie	Laag (< 50%)
Afschermingsgraad van het gehele materiaal	Geheel of deels (ook) vrij aan binnenluchtstromen
Toestand van het materiaal	Matig beschadigd, matig verweerd

#	Type	Referentie	Resultaat
2.1	Puntmonster	7822491	Chrysotiel

Beschrijving	Vinyltegels
Omgeving	Binnen
Primaire drager	Vloer
Asbestmateriaal	Prefab - afwerking - Tegel
Bindmiddel van asbestmateriaal	Kunststof of -hars
Gebondenheid op basis van bindmiddel	Hecht
Hoeveelheid (oppervlakte - dikte - aantal)	• 35,00 m <sup>2</sup> - 0,10 cm - 1 stuk
Totaal volume	0,035 m <sup>3</sup>

- Zorg voor een veilig beheer. Vermijd het beschadigen van het asbestmateriaal. Controleer de toestand jaarlijks op wijzigingen.

- Hermetische zone (erkend asbestverwijderaar)  
Het verwijderen van asbesthoudende tegels en lijmlagen kan enkel in hermetisch afgesloten zones gebeuren. Indien asbesthoudende tegels gelijmd zijn met een niet-asbesthoudende lijm is dit niet noodzakelijk het geval. De aannemer moet dan zoals steeds onderzoeken of het verwijderen van asbest met de techniek 'eenvoudige handelingen' mogelijk is zonder de voorwaarden te schenden.

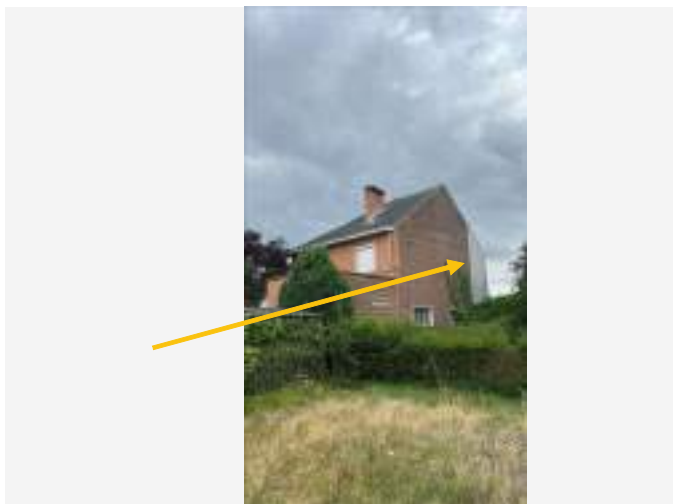
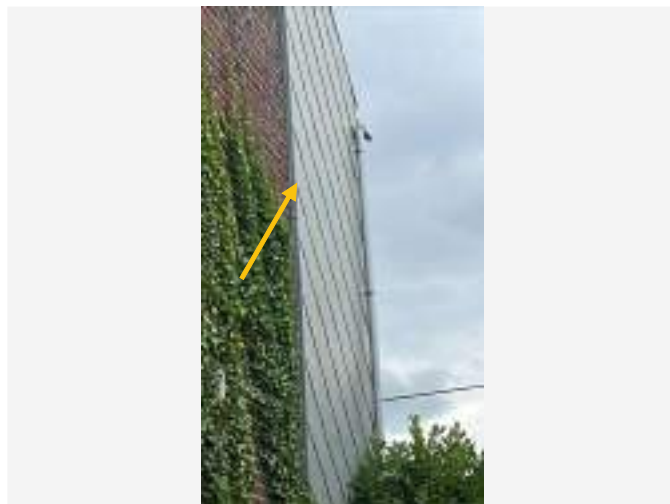
Het asbestmateriaal valt onder de mijlpaal van 2034.

Verwijderen

Eindbeoordeling materiaalrisico	Verhoogd materiaalrisico en/of verhoogde kans op vezelvrijgave
---------------------------------	--

Gebondenheid	Categorie 1: hechtgebonden in oorsprong
Asbestsoort (vezeltype)	Crocidoliet aanwezig
Asbestconcentratie	Laag (< 50%)
Afschermingsgraad van het gehele materiaal	Geheel of deels vrij aan de buitenlucht
Toestand van het materiaal	Matig beschadigd, matig verweerd

Beschrijving	Gevelleien linkerzijgevel woning
Omgeving	Buiten
Primaire drager	Wand buitenschil
Asbestmateriaal	Dak- en gevelbekleding - Lei, shingle

- Zorg voor een veilig beheer. Vermijd het beschadigen van het asbestmateriaal. Controleer de toestand jaarlijks op wijzigingen.
- Hemelwater dat afspoelt van asbestcement daken of gevels kan asbestdeeltjes bevatten. Gebruik het enkel voor gesloten circuits (bv. spoelen toiletten). Reinig na het vervangen van het dak of de gevel de dakgoten en regenwaterput of -ton om asbesthoudend sediment of slib te verwijderen

- Eenvoudige handelingen: mag via doe-het-zelf of door werknemer(s) met opleidingsattest eenvoudige handelingen  
Hechtgebonden: Materialen waarbij de vezels stevig gebonden zijn in een bindmiddel die (nagenoeg) uitsluitend bestaat uit cement, kunststof, bitumen, lijm of een gelijkwaardige mengeling hiervan.  
Buiten  
Kan worden verwijderd zonder stofvorming en beschadiging, mits de nodige voorzorgmaatregelen.

- Eenvoudige handelingen: enkel door erkend asbestverwijderaar  
Hechtgebonden: Materialen waarbij de vezels stevig gebonden zijn in een bindmiddel die (nagenoeg) uitsluitend bestaat uit cement, kunststof, bitumen, lijm of een gelijkwaardige mengeling hiervan.

Kan worden verwijderd zonder stofvorming en beschadiging, mits de nodige voorzorgmaatregelen.

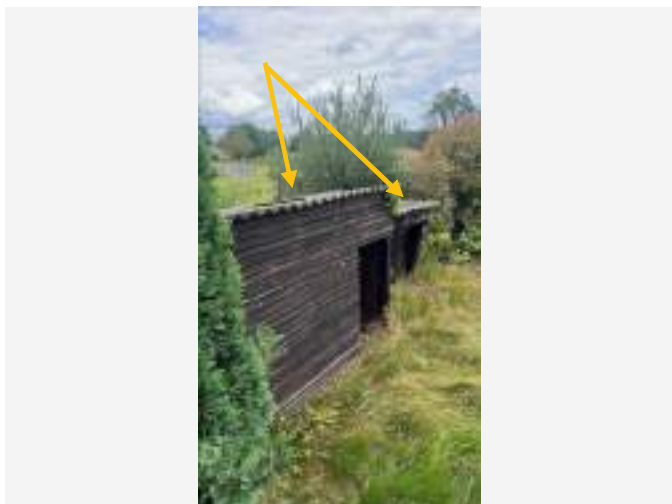
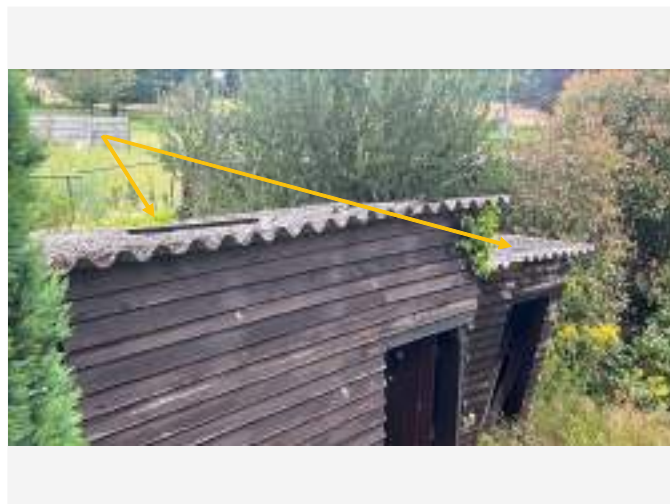
Het asbestmateriaal valt onder de mijlpaal van 2034.

Verwijderen

Eindbeoordeling materiaalrisico	Verhoogd materiaalrisico en/of verhoogde kans op vezelvrijgave
---------------------------------	--

Gebondenheid	Categorie 1: hechtgebonden in oorsprong
Asbestsoort (vezeltype)	Crocidoliet aanwezig
Asbestconcentratie	Laag (< 50%)
Afschermingsgraad van het gehele materiaal	Geheel of deels vrij aan de buitenlucht
Toestand van het materiaal	Matig beschadigd, matig verweerd

Beschrijving	Golfplaten
Omgeving	Buiten
Primaire drager	Schuin dak
Asbestmateriaal	Dak- en gevelbekleding - Golfplaat

- Zorg voor een veilig beheer. Vermijd het beschadigen van het asbestmateriaal. Controleer de toestand jaarlijks op wijzigingen.
- Hemelwater dat afspoelt van asbestcement daken of gevels kan asbestdeeltjes bevatten. Gebruik het enkel voor gesloten circuits (bv. spoelen toiletten). Reinig na het vervangen van het dak of de gevel de dakgoten en regenwaterput of -ton om asbesthoudend sediment of slib te verwijderen

- Eenvoudige handelingen: mag via doe-het-zelf of door werknemer(s) met opleidingsattest eenvoudige handelingen  
Hechtgebonden: Materialen waarbij de vezels stevig gebonden zijn in een bindmiddel die (nagenoeg) uitsluitend bestaat uit cement, kunststof, bitumen, lijm of een gelijkwaardige mengeling hiervan.  
Buiten  
Kan worden verwijderd zonder stofvorming en beschadiging, mits de nodige voorzorgmaatregelen.

- Eenvoudige handelingen: enkel door erkend asbestverwijderaar  
Hechtgebonden: Materialen waarbij de vezels stevig gebonden zijn in een bindmiddel die (nagenoeg) uitsluitend bestaat uit cement, kunststof, bitumen, lijm of een gelijkwaardige mengeling hiervan.

Kan worden verwijderd zonder stofvorming en beschadiging, mits de nodige voorzorgmaatregelen.

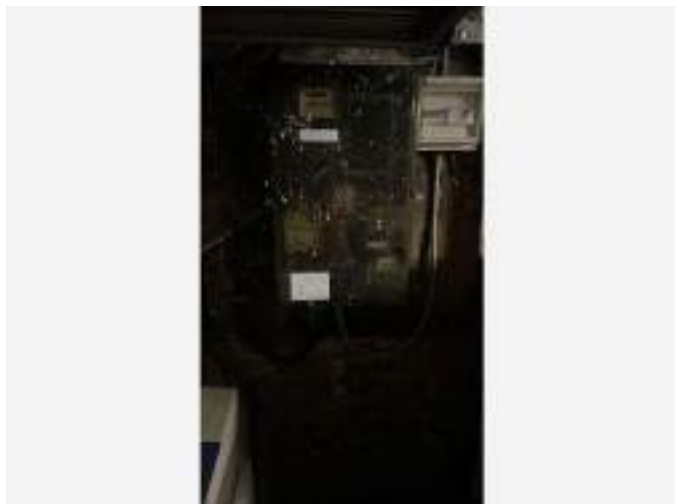
Het asbestmateriaal valt onder de mijlpaal van 2040.

Zorgvuldig beheeren

Eindbeoordeling materiaalrisico	Zeer laag materiaalrisico en/of zeer lage kans op vezelvrijgave
---------------------------------	---

Gebondenheid	Categorie 1: hechtgebonden in oorsprong
Asbestsoort (vezeltype)	Crocidoliet aanwezig
Asbestconcentratie	Laag (< 50%)
Afschermingsgraad van het gehele materiaal	Stootvaste afscherming of omkasting
Toestand van het materiaal	Onbeschadigd, niet verweerd

Beschrijving	Teller -en zekeringkast(en)
Omgeving	Binnen
Primaire drager	HVAC infrastructuur en uitrusting
Asbestmateriaal	Plaat, paneel, tablet - Type Bakeliet
Bindmiddel van asbestmateriaal	Kunststof of -hars
Gebondenheid op basis van bindmiddel	Hecht
Hoeveelheid (oppervlakte - dikte - aantal)	• 0,40 m <sup>2</sup> - 0,10 cm - 1 stuk

- Zorg voor een veilig beheer. Vermijd het beschadigen van het asbestmateriaal. Controleer de toestand jaarlijks op wijzigingen.

- Eenvoudige handelingen: mag via doe-het-zelf of door werknemer(s) met opleidingsattest eenvoudige handelingen  
Hechtgebonden: Materialen waarbij de vezels stevig gebonden zijn in een bindmiddel die (nagenoeg) uitsluitend bestaat uit cement, kunststof, bitumen, lijm of een gelijkwaardige mengeling hiervan.  
Kan worden verwijderd zonder stofvorming en beschadiging, mits de nodige voorzorgmaatregelen.
- Eenvoudige handelingen: enkel door erkend asbestverwijderaar  
Hechtgebonden: Materialen waarbij de vezels stevig gebonden zijn in een bindmiddel die (nagenoeg) uitsluitend bestaat uit cement, kunststof, bitumen, lijm of een gelijkwaardige mengeling hiervan.  
Kan worden verwijderd zonder stofvorming en beschadiging, mits de nodige voorzorgmaatregelen.

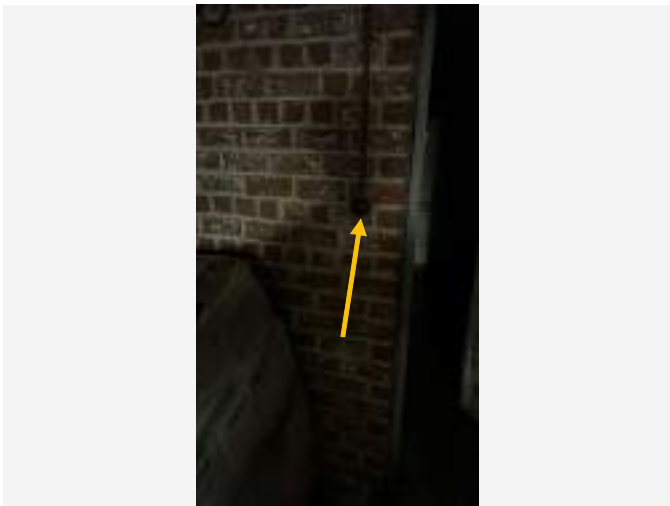
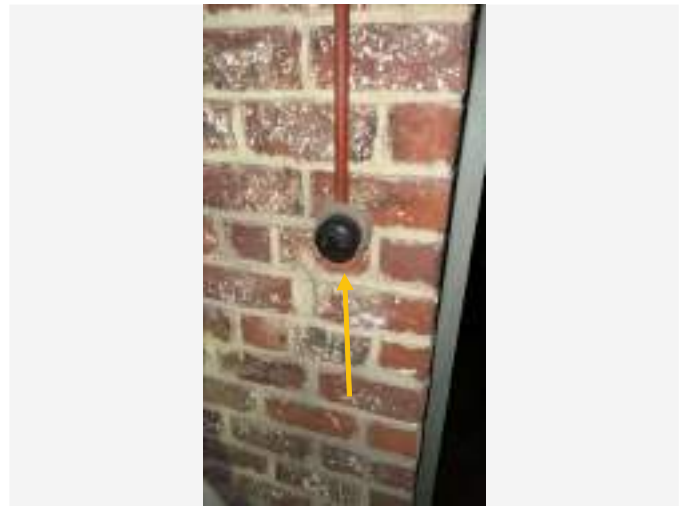
Het asbestmateriaal valt onder de mijlpaal van 2040.

Zorgvuldig beheren

Eindbeoordeling materiaalrisico	Laag materiaalrisico en/of verlaagde kans op vezelvrijgave
---------------------------------	--

Gebondenheid	Categorie 1: hechtgebonden in oorsprong
Asbestsoort (vezeltype)	Crocidoliet aanwezig
Asbestconcentratie	Laag (< 50%)
Afschermingsgraad van het gehele materiaal	Geheel of deels (ook) vrij aan binnenluchtstromen
Toestand van het materiaal	Onbeschadigd, niet verweerd

Beschrijving	Elektrisch materieel
Omgeving	Binnen
Primaire drager	Communicatie en elektrische infrastructuur en uitrusting
Asbestmateriaal	Plaat, paneel, tablet - Type Bakeliet
Bindmiddel van asbestmateriaal	Kunststof of -hars
Gebondenheid op basis van bindmiddel	Hecht
Hoeveelheid (oppervlakte - dikte - aantal)	• 0,10 m <sup>2</sup> - 0,01 cm - 2 stuks

- Zorg voor een veilig beheer. Vermijd het beschadigen van het asbestmateriaal. Controleer de toestand jaarlijks op wijzigingen.

- Eenvoudige handelingen: mag via doe-het-zelf of door werknemer(s) met opleidingsattest eenvoudige handelingen  
Hechtgebonden: Materialen waarbij de vezels stevig gebonden zijn in een bindmiddel die (nagenoeg) uitsluitend bestaat uit cement, kunststof, bitumen, lijm of een gelijkwaardige mengeling hiervan.  
Kan worden verwijderd zonder stofvorming en beschadiging, mits de nodige voorzorgmaatregelen.
- Eenvoudige handelingen: enkel door erkend asbestverwijderaar  
Hechtgebonden: Materialen waarbij de vezels stevig gebonden zijn in een bindmiddel die (nagenoeg) uitsluitend bestaat uit cement, kunststof, bitumen, lijm of een gelijkwaardige mengeling hiervan.  
Kan worden verwijderd zonder stofvorming en beschadiging, mits de nodige voorzorgmaatregelen.

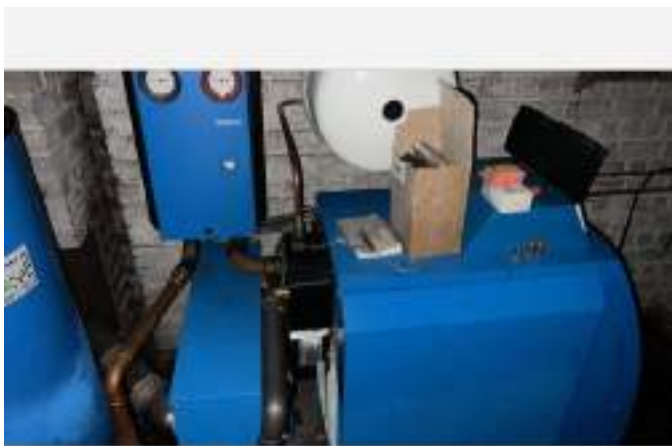
Verwarmingsketel dateert van na 2001

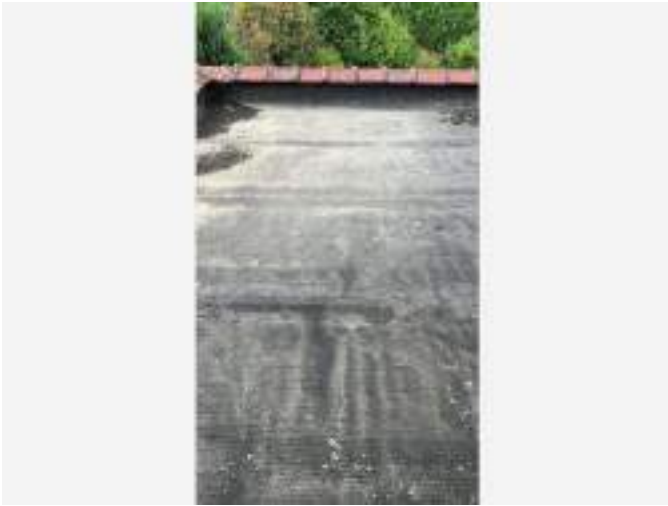
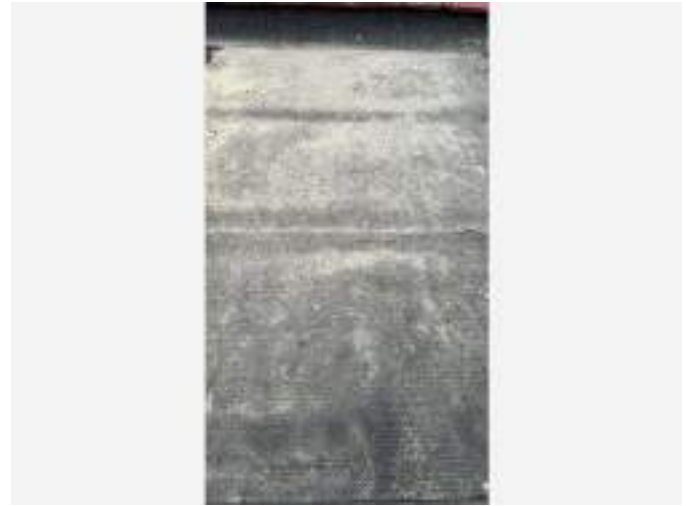
Geen asbest

#	Type	Referentie	Resultaat
8.1	Puntmonster	7822492	Geen asbest

Beschrijving	Roofing plat dak
Omgeving	Buiten
Primaire drager	Plat dak
Bindmiddel van materiaal	Bitumen (roofing, teer, asfalt)

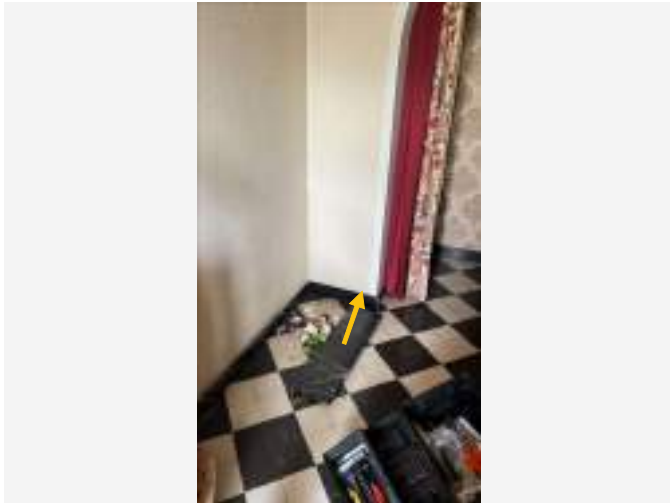
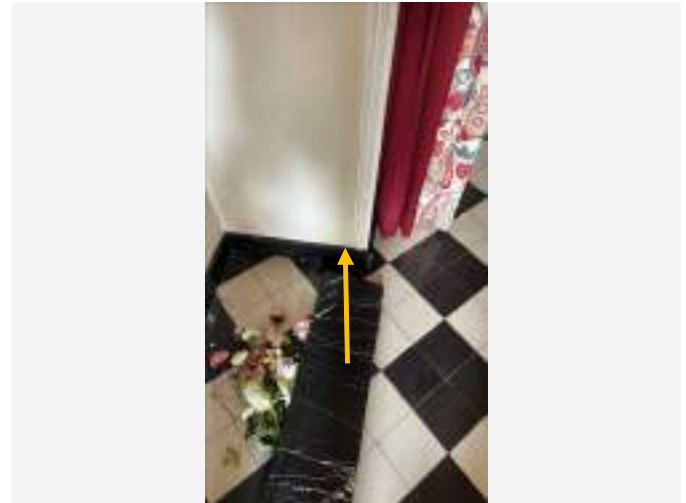
Geen asbest

#	Type	Referentie	Resultaat
9.1	Mengmonster	7822493	Geen asbest

Beschrijving	Pleisterwerk muur
Omgeving	Binnen
Primaire drager	Binnenwand
Bindmiddel van materiaal	Gips - kalk

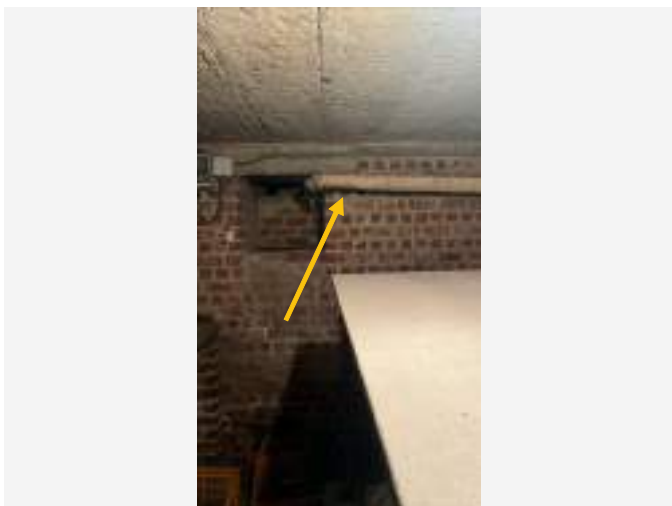
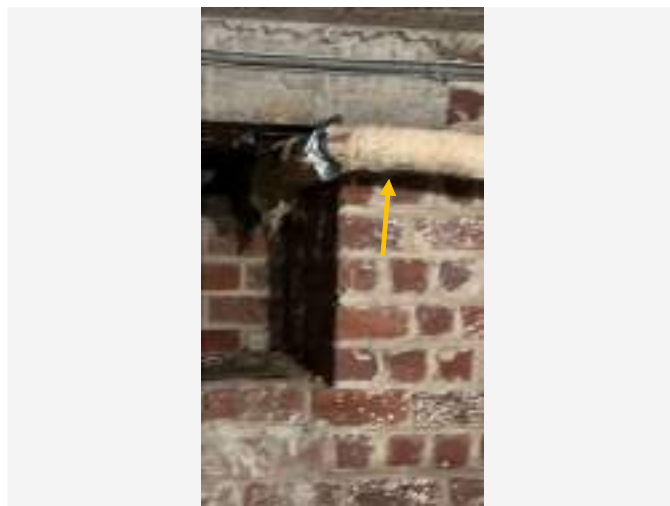
Geen asbest

#	Type	Referentie	Resultaat
10.1	Mengmonster	7822495	Geen asbest
10.2	Mengmonster	7822496	Geen asbest
10.3	Mengmonster	7892678	Geen asbest

Beschrijving	Thermische isolatie rond leidingen
Omgeving	Binnen

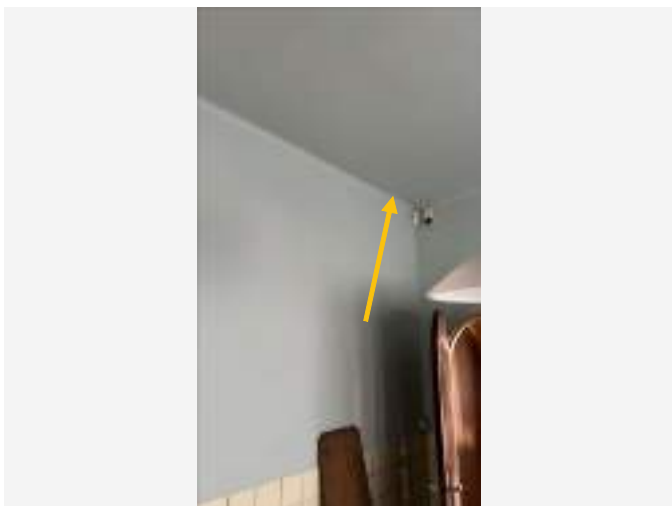
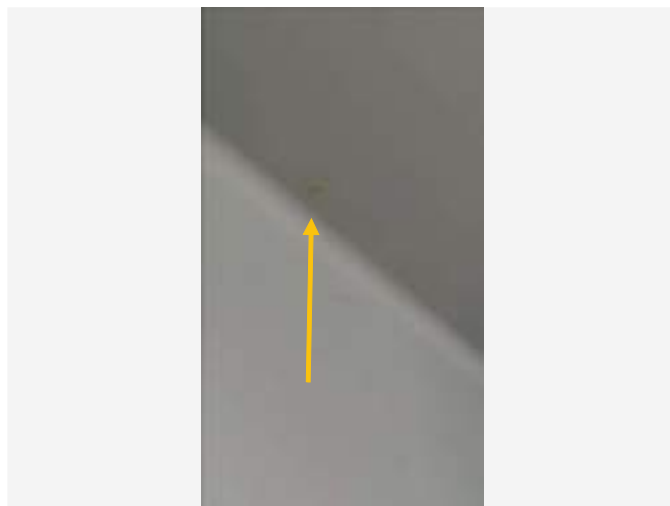
# Fiche 11: Pleisterwerk plafond

Geen asbest

#	Type	Referentie	Resultaat
11.1	Mengmonster	7822494	Geen asbest

Beschrijving	Pleisterwerk plafond
Omgeving	Binnen
Primaire drager	Plafond
Bindmiddel van materiaal	Gips - kalk
