# Asbestinventarisatetest

Testeltsesteenweg 109, 3271 Scherpenheuvel-Zichem

Attestnummer : 20260430-000137.000

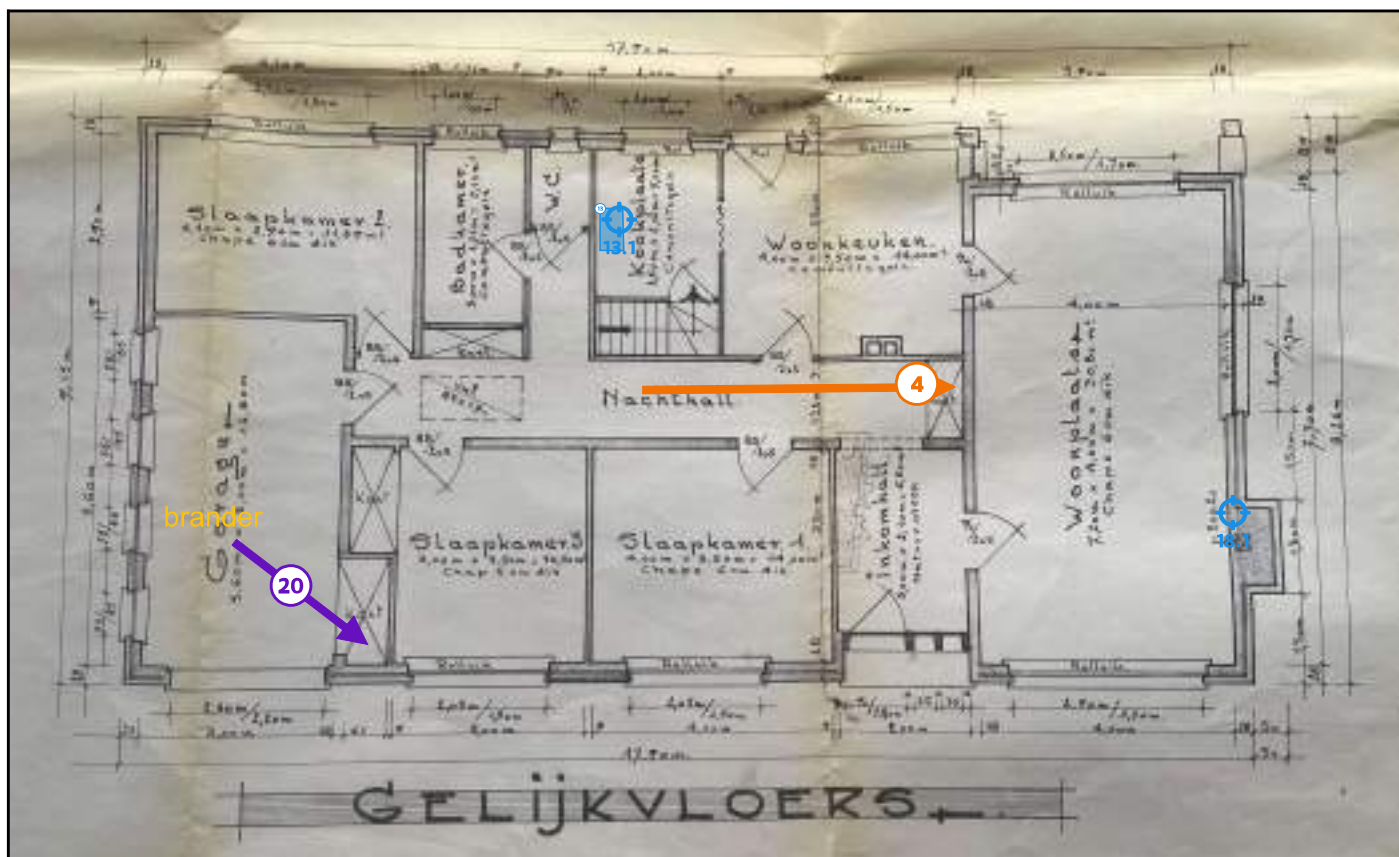
## Plan 1.6: Gelijkvloers

Beschrijving	Type	Actie
4. Bakeliet tellerkast en/of plonskasten.	Asbestmateriaal	<b>Verwijderen</b>
13. Antidreunplaatje Spoelbak	Geen asbest	-
13.1 Code: 150405	Puntmonster	-
18. type Massal borduur aan haard	Geen asbest	-
18.1 Code: 150406	Puntmonster	-
20. Pakking aan Brander niet bemonsterbaar	Overige ruimte of materiaal	-

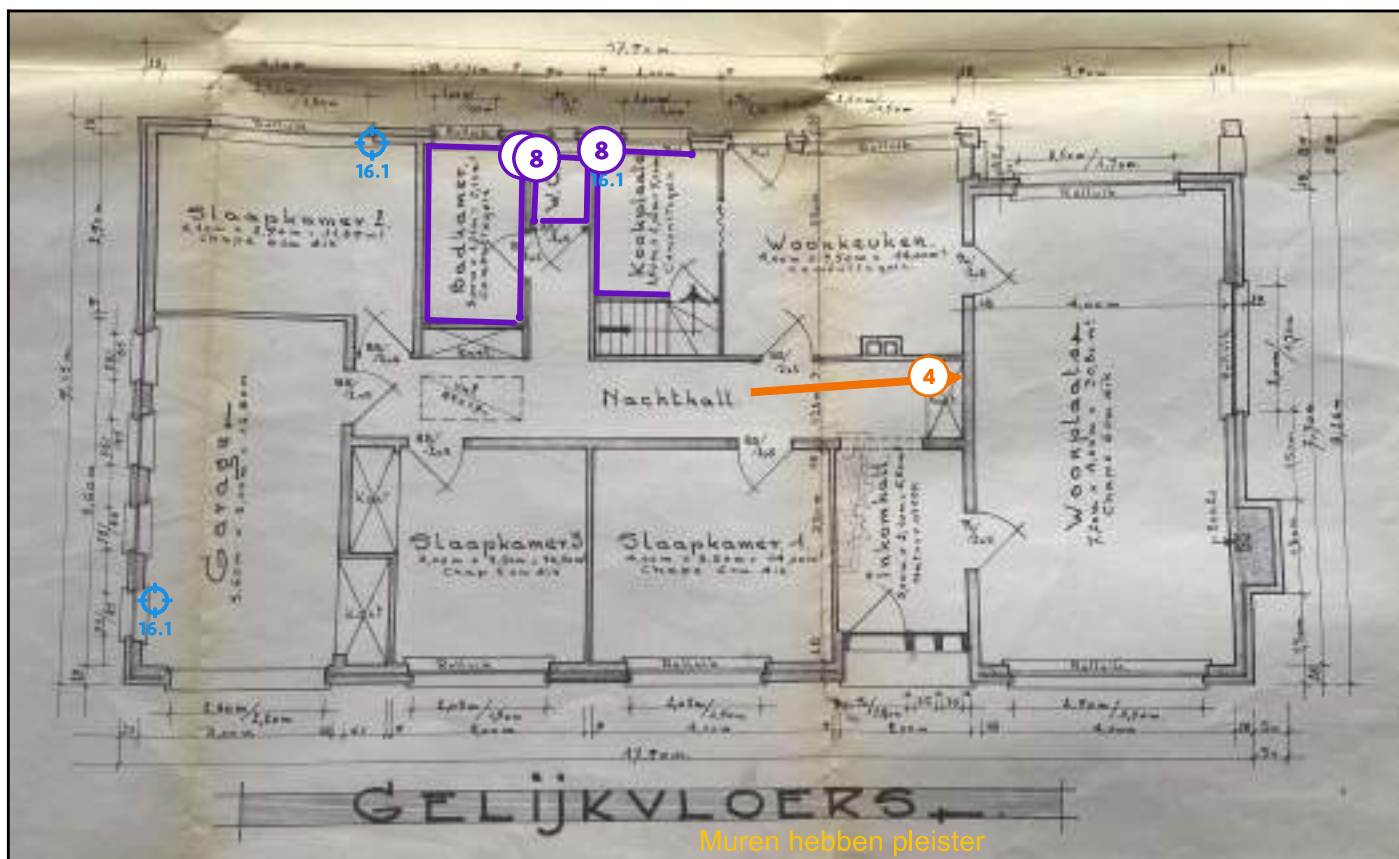
## Plan 1.7: Gelijkvloers Muren

Beschrijving	Type	Actie
4. Bakeliet tellerkast en/of plonskasten.	Asbestmateriaal	<b>Verwijderen</b>
8. Smeerlaag achter (faience) Tegels	Advies	-
16. Pleister Muren	Geen asbest	-
16.1 Code: 150403	Mengmonster	-

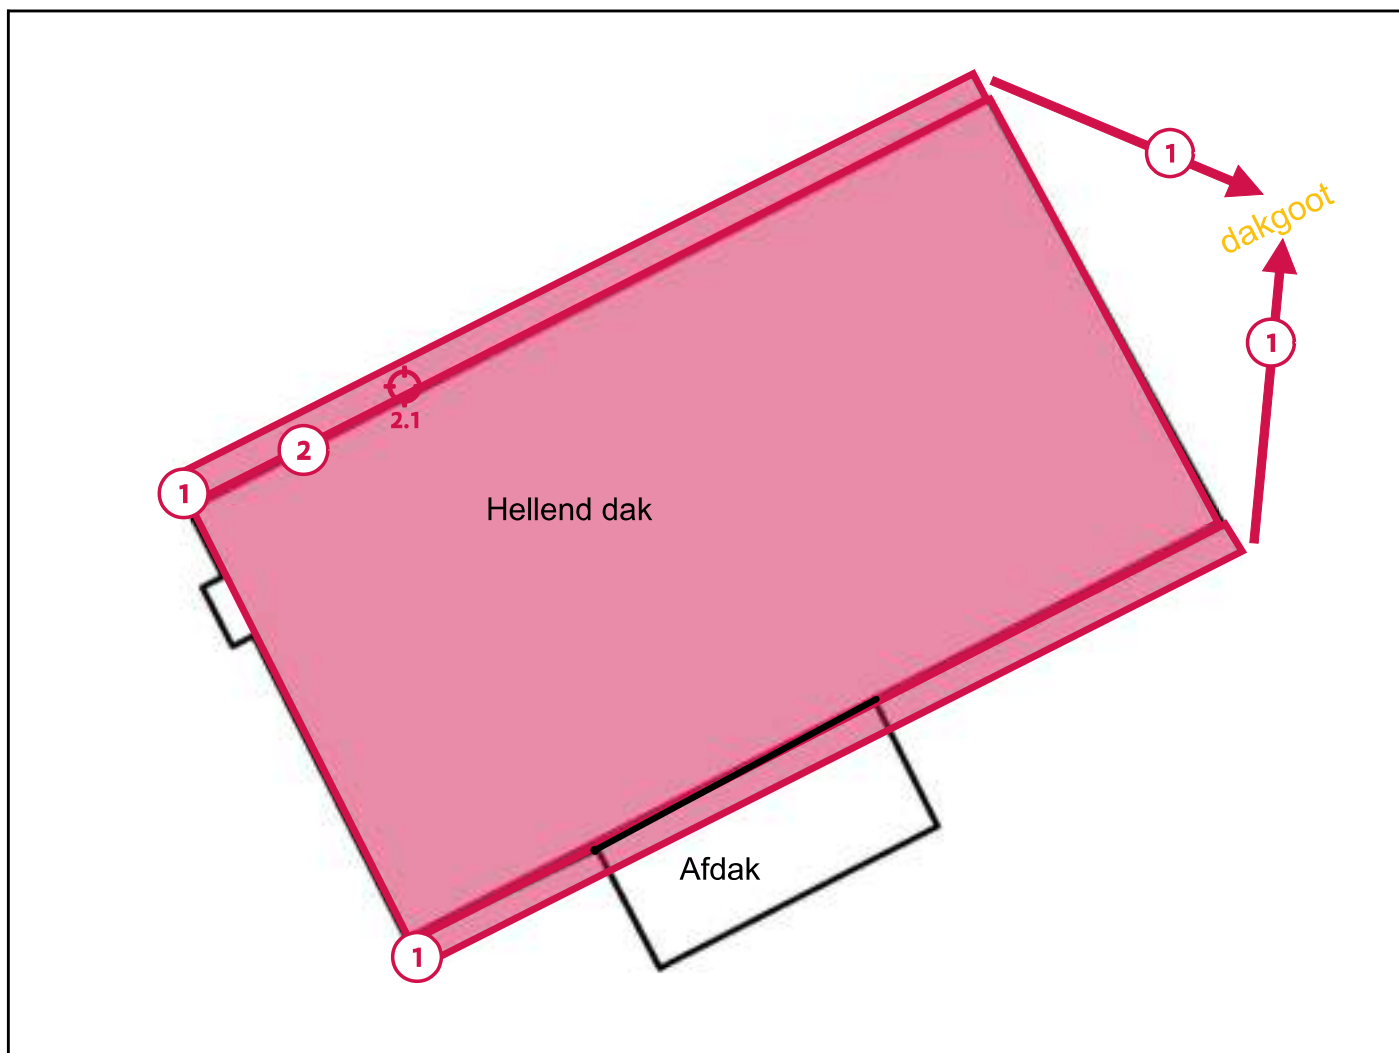
## Plan 1.10: Hoofdgebouw plan

Beschrijving	Type	Actie
1. Slib komende van leien in de dakgoot en/of waterput.	Asbestmateriaal	<b>Dringend verwijderen</b>
2. Asbestleien dak binnen-/buitenkant	Asbestmateriaal	<b>Dringend verwijderen</b>
2.1 Code: 150401	Puntmonster	-

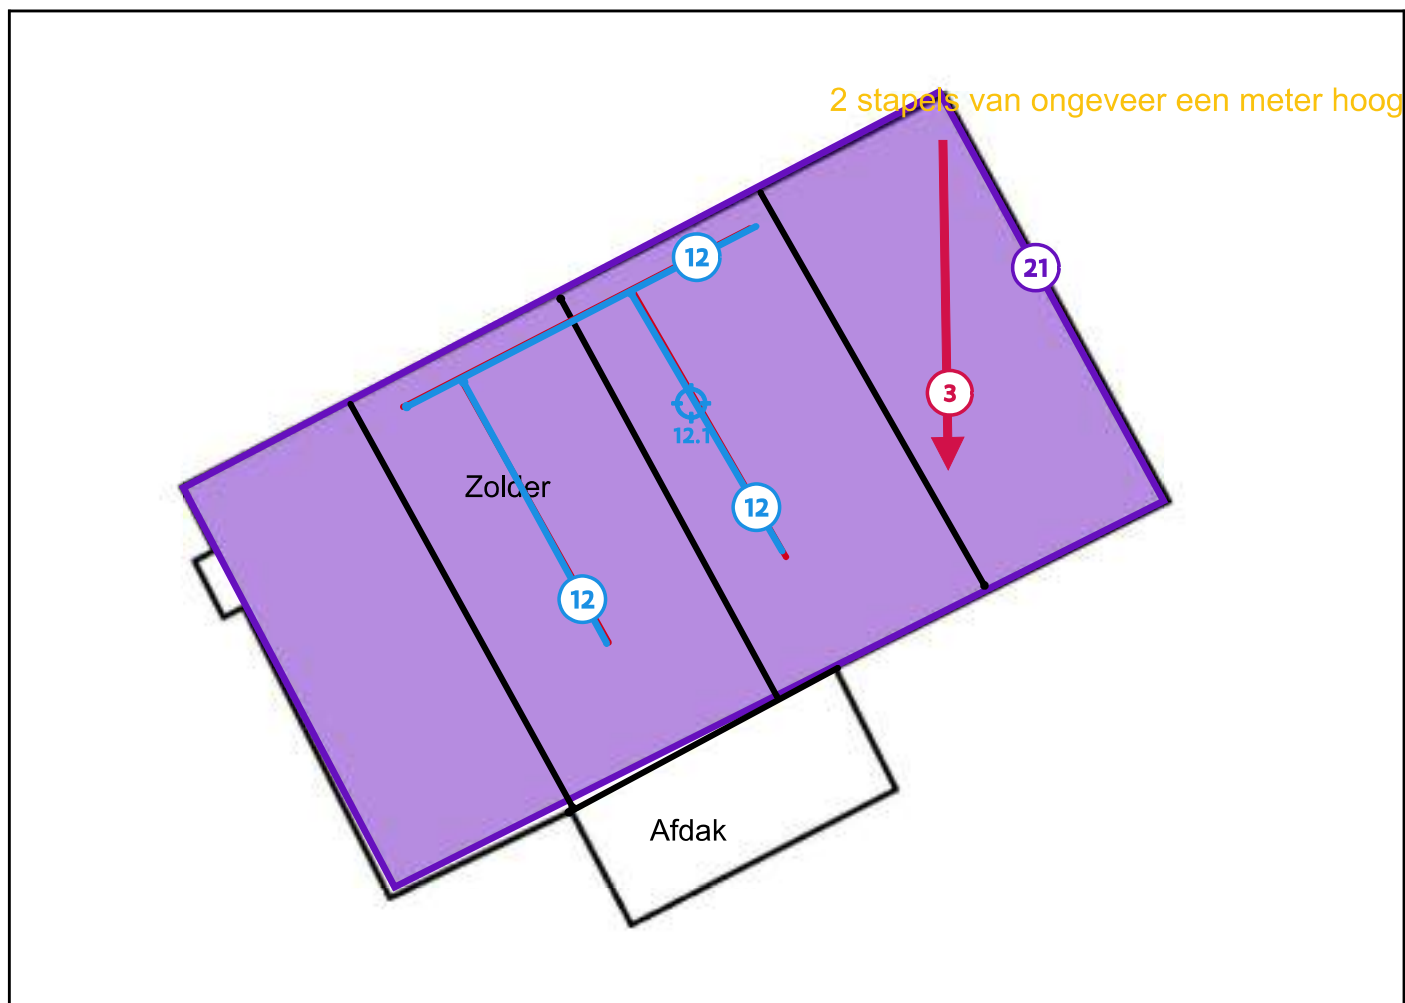
## Plan 1.11: Hoofdgebouw plan kopie

Beschrijving	Type	Actie
3. Afval binnen/overschot asbestcementen toepassing	Asbestmateriaal	Dringend verwijderen
12. Bitumen mantel/thermische isolatie	Geen asbest	-
12.1 Code: 150407	Puntmonster	-
21. Geen onderdak of materialen onder de dakbedekking	Overige ruimte of materiaal	-

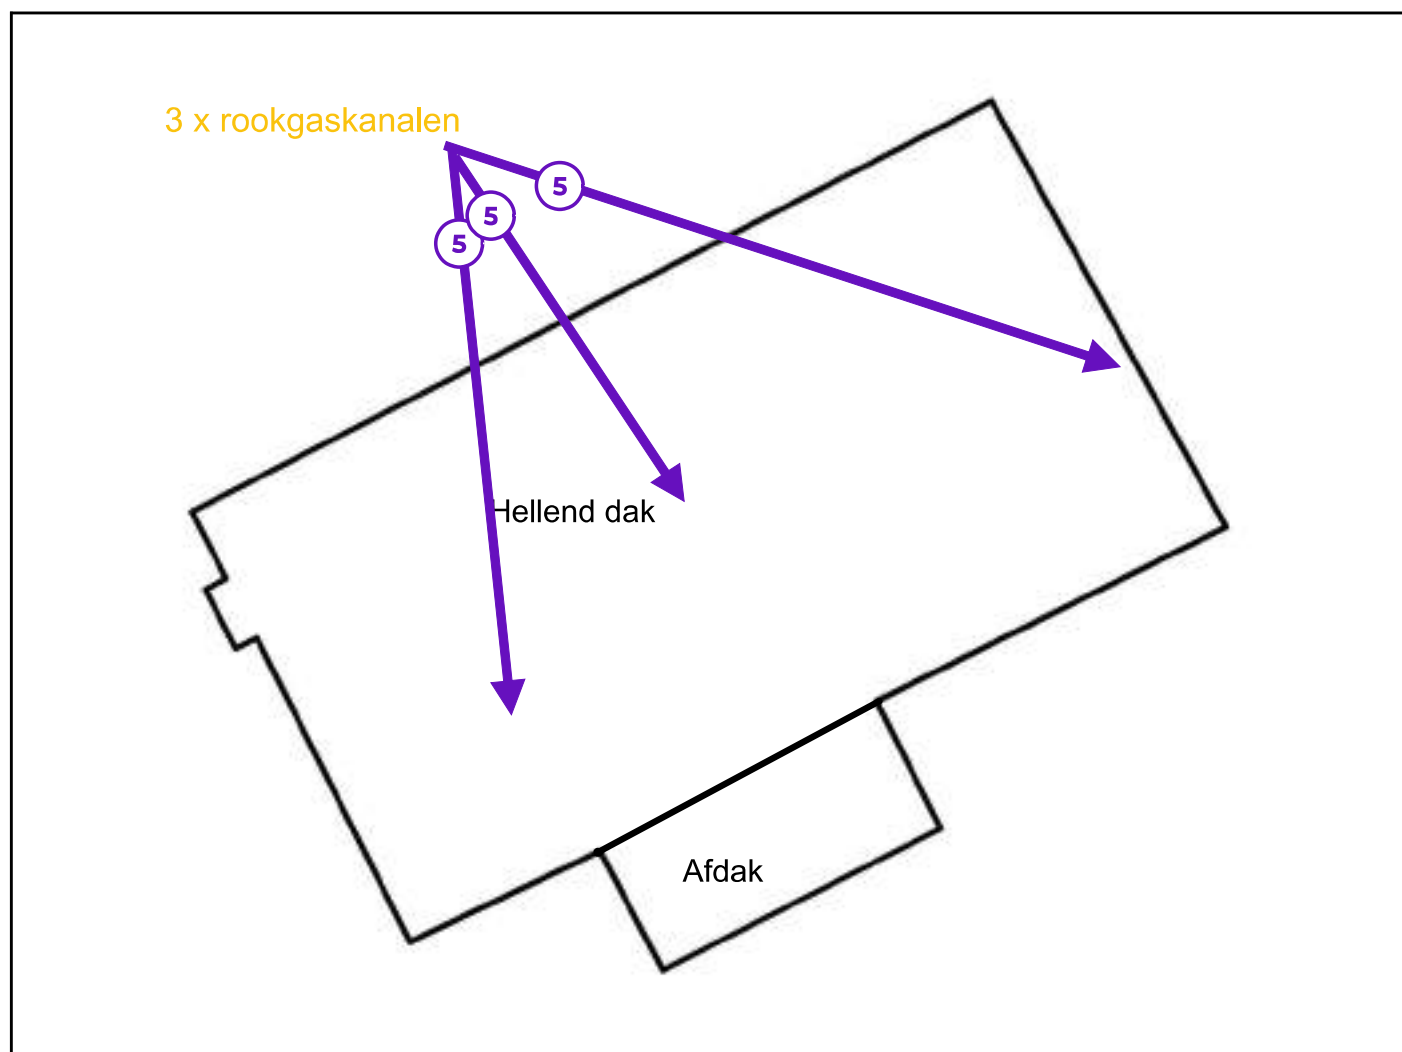
## Plan 1.12: Hoofdgebouw plan rookgaskanalen

Beschrijving	Type	Actie
5. rookgaskaal niet inspecteerbaar of zichtbaar binnenin	Beperking	-

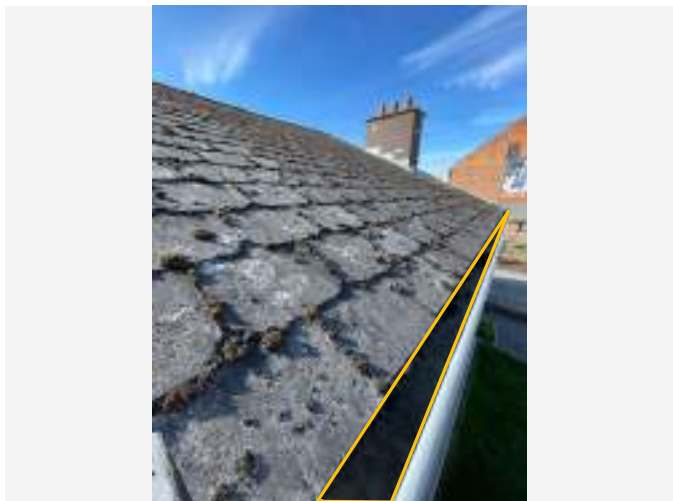
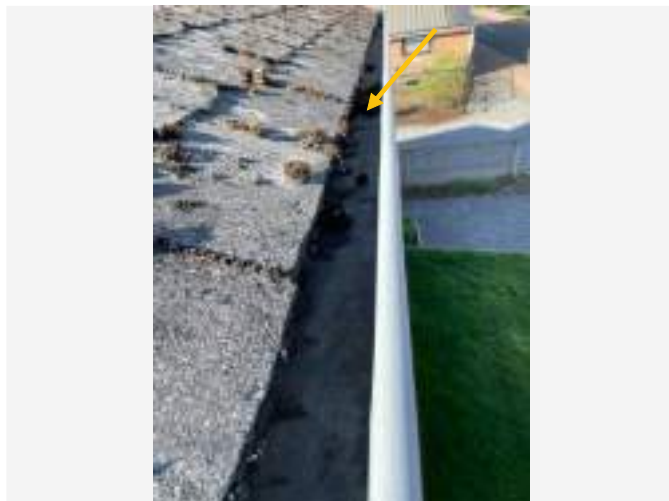
# Fiche 1: Slib komende van leien in de dakgoot en/of waterput.

Asbestmateriaal – afvalstof

Het asbestmateriaal valt onder de mijlpaal van 2040.

<b>Beschrijving</b>	Slib komende van leien in de dakgoot en/of waterput.
<b>Type afvalstof</b>	Betreft resten (contaminatie) van verwerking of beschadiging
<b>Type resten (contaminatie)</b>	<ul style="list-style-type: none"><li>• Stof, deeltjes &lt; 4 mm, flinters, gruis (los, opliggend)</li></ul>
<b>Besmette materialen</b>	<ul style="list-style-type: none"><li>• Sediment (dakgoot, afvoerbuis, regenwaterput, ...)</li></ul>
<b>Bron van de resten</b>	De asbestleien liggen nog (sterk) verweerd op het dak en zijn met labo-analyse nummer 150401 positief bevonden op chrysotiel en crocidoliet.
<b>Omgeving</b>	Buiten
<b>Primaire drager</b>	Infrastructuur hemelwater (opvang en afvoer)
<b>Gebondenheid resten</b>	Niet hecht
<b>Hoeveelheid (gewicht - aantal)</b>	<ul style="list-style-type: none"><li>• 3,00 kg - 1 stuk</li></ul>
<b>Totaal gewicht</b>	3,00 kg
<b>Eenvoudig bereikbaar</b>	Ja
<b>Identificatiemethode</b>	De asbestdeskundige gebruikt een bestaande laboanalyse als bewijsdocument met bevestiging door vaststelling en expertise.

<b>Opmerking</b>	Asbestleien dak, waarvan het hemelwater via de dakgoot mogelijk naar een regenwaterput gaat.  Gewicht van het sediment is niet te bepalen.

- Verwijder het asbestafval.
- Zorg voor een veilig beheer. Vermijd het beschadigen van het asbestmateriaal. Controleer de toestand jaarlijks op wijzigingen.

- Eenvoudige handelingen: mag via doe-het-zelf of door werknemer(s) met opleidingsattest eenvoudige handelingen  
U mag tot 200 kg storten per jaar in het stedelijk/gemeentelijk containerpark. Verpak de materialen dubbel, gebruik een asbeststicker en bescherming zoals een PFF3 gezichtsmasker, latex handschoenen en een Tyvec pak. U doet best beroep op een professional als u niet de juiste materialen of kennis beschikt, of laat u asbest liever door een aannemer wegnemen? Let er dan op dat de betrokken werknemers het jaarlijkse opleidingsattest Eenvoudige Handelingen op zak hebben. Bedrijven die werknemers hebben met de 8 uur durende opleiding OPLEIDING ASBEST EENVOUDIGE HANDELINGEN. Dit is een certificaat asbest. Deze opleiding richt zich tot de personen die asbest of asbesthoudend materiaal verwijderen. Specifiek via de techniek van de eenvoudige handelingen waarbij het risico op vrijkomen van asbest erg beperkt is. De cursus asbest eenvoudige handelingen verschaft de werknemers de nodige kennis en vaardigheden inzake

- Eenvoudige handelingen: enkel door erkend asbestverwijderaar  
Het is lastig te bepalen hoe hoog de eventuele concentraties in het sediment zijn, u kan daarom overwegen dit door een professional te laten verwijderen.

U wordt aangeraden om een eventuele regenwaterput niet meer te gebruiken.

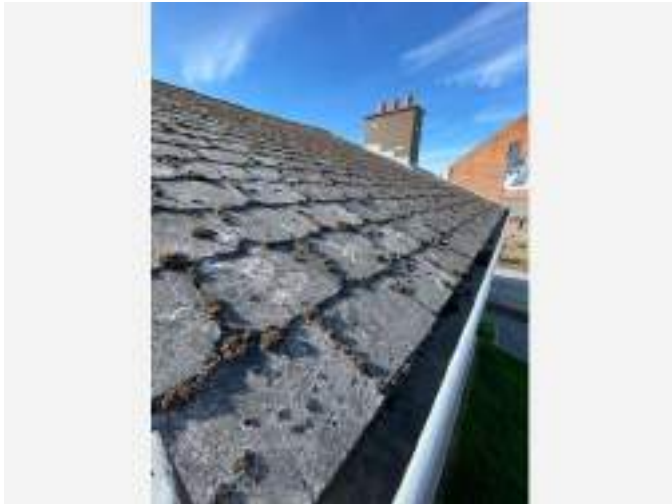
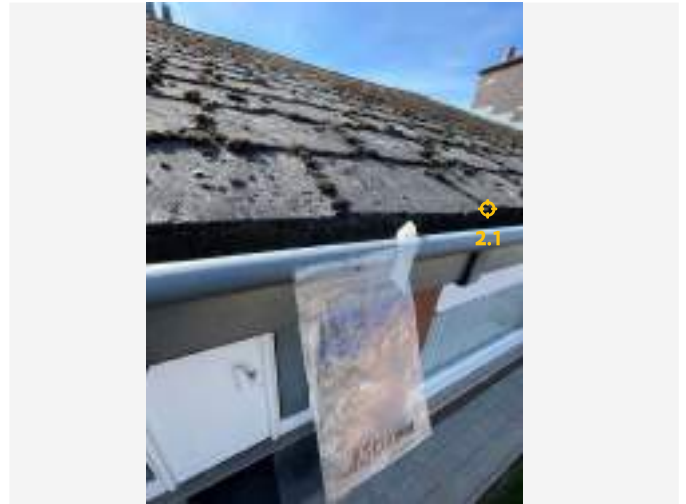
Het asbestmateriaal valt onder de mijlpaal van 2034.

Eindbeoordeling materiaalrisico	Hoog materiaalrisico en/of hoge kans op vezelvrijgave
Opmerking	De asbestcementen toepassing is langs de buitenkant 'matig beschadigd, matig verweerd' (want vasthechting van (korst)mos of vegetatie). Bij 'toestand van het materiaal' dient de toestand van het meest beschadigde/verweerde deel geselecteerd te worden, in dit geval 'matig beschadigd, matig verweerd'. Dit heeft als gevolg dat het asbestattest een geldigheidsduur van 5 jaar heeft. Dit is gedefinieerd in het inspectieprotocol.

Gebondenheid	Categorie 1: hechtgebonden in oorsprong
Asbestsoort (vezeltype)	Crocidoliet aanwezig
Asbestconcentratie	Laag (< 50%)
Afschermingsgraad van het gehele materiaal	Geheel of deels vrij aan de binnenlucht, maar geen contact met binnenluchtstromen
Toestand van het materiaal	Matig beschadigd, matig verweerd

#	Type	Referentie	Resultaat
2.1	Puntmonster	150401	Crocidoliet, Chrysotiel

- Verwijder dit asbestmateriaal zo snel mogelijk. Volg de toestand goed op.
- Hemelwater dat afspoelt van asbestcement daken of gevels kan asbestdeeltjes bevatten. Gebruik het enkel voor gesloten circuits (bv. spoelen toiletten). Reinig na het vervangen van het dak of de gevel de dakgoten en regenwaterput of -ton om asbesthoudend sediment of slib te verwijderen

- Eenvoudige handelingen: mag via doe-het-zelf of door werknemer(s) met opleidingsattest eenvoudige handelingen  
Doe beroep op een professional als u niet de juiste materialen of kennis beschikt. U kan een container laten komen voor asbestcementen toepassingen als de 200 kg wordt overschreden. U mag tot 200 kg storten per jaar in het containerpark. De website van Ovam geeft weer wie wie de projecten beheert of organiseert. (gemeente/intercommunale). Steun is sowieso voorzien tot voorjaar 2026.

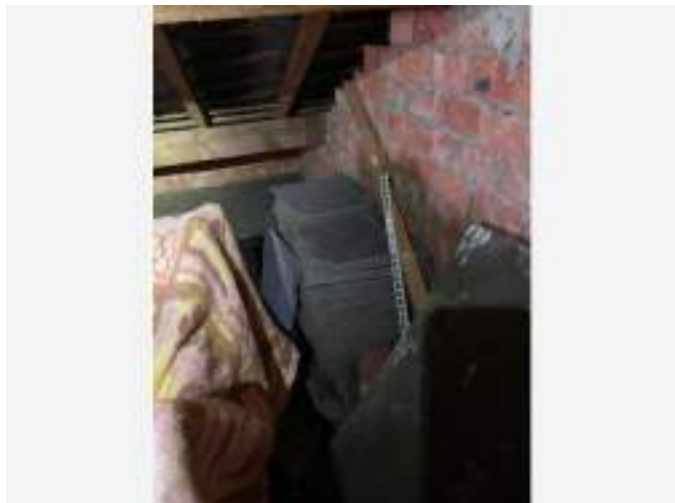
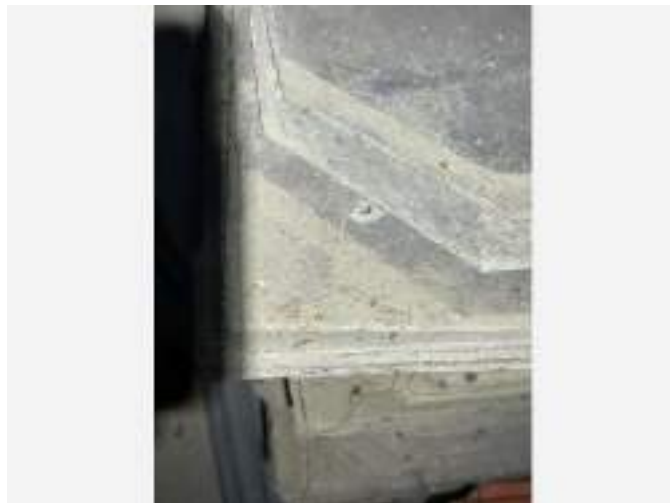
# Fiche 3: Afval binnen/overschot asbestcementen toepassing

Het asbestmateriaal valt onder de mijlpaal van 2040.

- Verwijder het asbestafval.
- Vermijd het bewerken of het intensief betreden (belopen, rijden, ...) van de verontreinigde zone. Is dit niet mogelijk vraag dan advies aan een erkend bodemsaneringsdeskundige voor verdere maatregelen.
- Voer bijkomende staalname(s) uit.

- Eenvoudige handelingen: mag via doe-het-zelf of door werknemer(s) met opleidingsattest eenvoudige handelingen  
U mag tot 200 kg storten per jaar in het stedelijk/gemeentelijk containerpark. Verpak de materialen dubbel, gebruik een asbeststicker en bescherming zoals een PFF3 gezichtsmasker, latex handschoenen en een Tyvec pak. U doet best beroep op een professional als u niet de juiste materialen of kennis beschikt, of laat u asbest liever door een aannemer wegnemen? Let er dan op dat de betrokken werknemers het jaarlijkse opleidingsattest Eenvoudige Handelingen op zak hebben. Bedrijven die werknemers hebben met de 8 uur durende opleiding OPLEIDING ASBEST EENVOUDIGE HANDELINGEN. Dit is een certificaat asbest. Deze opleiding richt zich tot de personen die asbest of asbesthoudend materiaal verwijderen. Specifiek via de

Voer eventueel toch bijkomende staalnames uit op de losse leien. Hoogstwaarschijnlijk bevatten deze dezelfde asbestcomponenten als de leien op het hellend dak.
