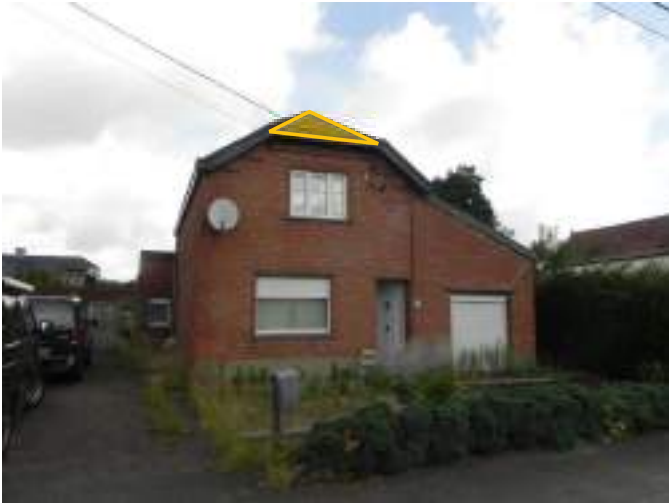
Reden: Er is geen volledige risicobeoordeling mogelijk

Uitleg van de asbestdeskundige: Er is een ruimte onder het dak dewelke niet toegankelijk is.

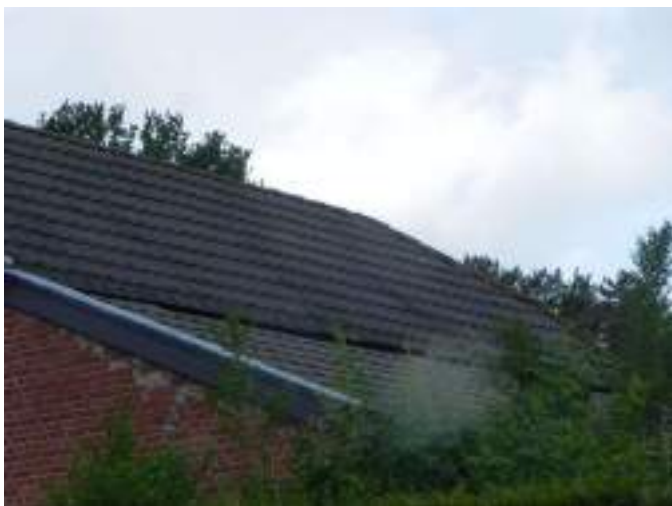
Reden: Er is geen volledige risicobeoordeling mogelijk

Uitleg van de asbestdeskundige: Er is een overzetsdak geplaatst over het bestaande dak. Het is onduidelijk wat er onder het overzetsdak zich bevindt.

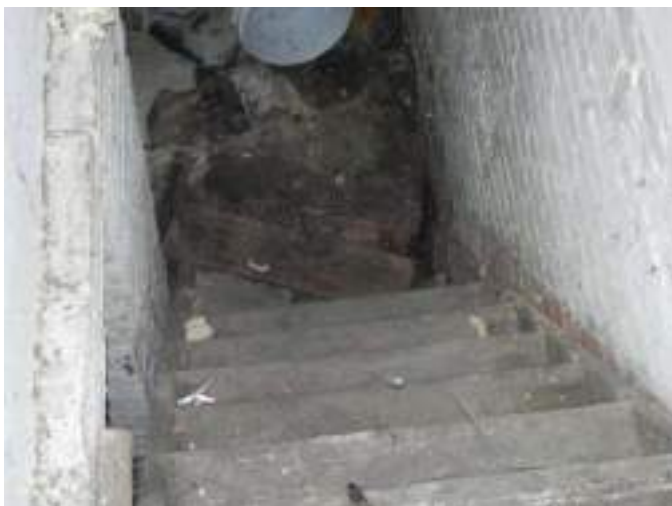
Reden: Het onderzoek kan niet uitgevoerd worden binnen de bepalingen van de Welzijnswet

Uitleg van de asbestdeskundige: De trap naar de kelder is rot en al deels afgebroken. Aangezien de woning hoogstwaarschijnlijk gaat afgebroken worden wordt er geen nieuwe trap meer geïnstalleerd.

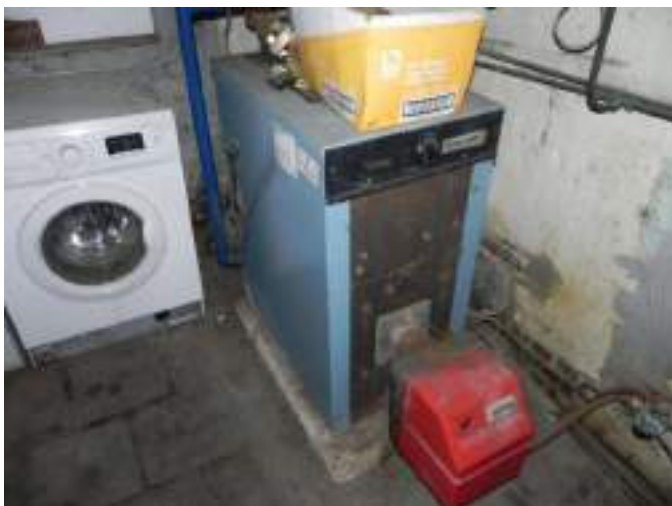
In de verwarmingsketel kunnen asbesthoudende toepassingen gebruikt zijn.

Identificatiemethode	Redelijk vermoeden
Primaire drager	Ruimteverwarming
(Asbest)materiaal	Pakking, dichting
Bindmiddel	Karton - papier - viltachtig
Gebondenheid bindmiddel	Niet-hechtgebonden

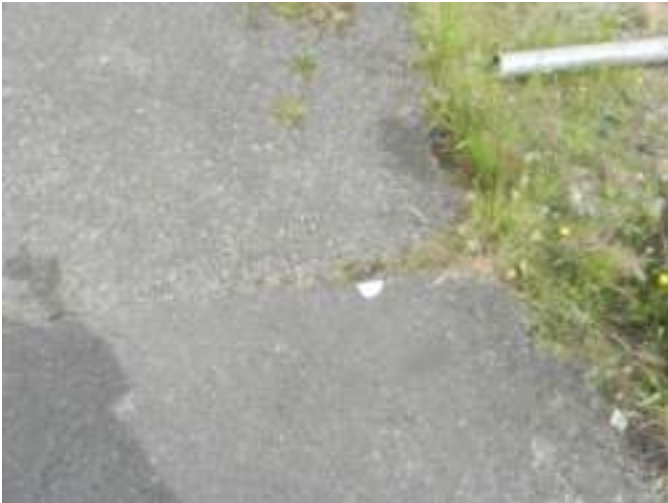
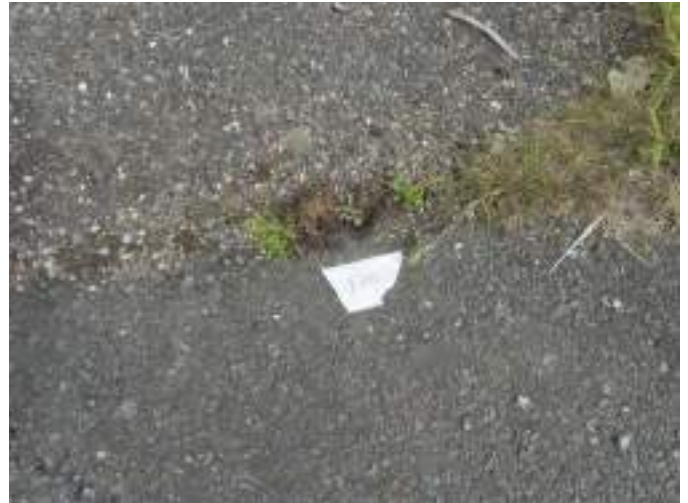
Fiche 13: Asfalt met staalname

Geen asbest

#	Type	Referentie	Resultaat
13.1	Puntmonster	PM03	Geen asbest

Beschrijving	Asfalt met staalname
Omgeving	Buiten
Primaire drager	Verharding, wegenis
Bindmiddel van materiaal	Bitumen (roofing, teer, asfalt)
Gebondenheid op basis van bindmiddel	Hecht
Hoeveelheid (oppervlakte - dikte - aantal)	• 100,00 m ² - 5,00 cm - 1 stuk
Totaal volume	5,00 m ³
Identificatiemethode	Vaststelling met monstername
Destructieve handeling voor identificatie	Nee
Opmerking	<p>Het betreft een ruwe schatting van de hoeveelheid en van de dikte daar dit niet nagegaan kon worden.</p> <p>Aangezien er (nog) geen richtlijnen in het inspectieprotocol van OVAM zijn in verband met het bemonsteren van asfalt werd enkel de toplaag door middel van een puntmonster bemonsterd. Het kan zijn dat in de toekomst blijkt dat dit niet voldoende is en dat er bvb een mengmonster of dat de volledige asfaltlaag dient bemonsterd te worden. Het kan dus zijn dat er bij een nieuw onderzoek bijkomende monsternames nodig zijn.</p>

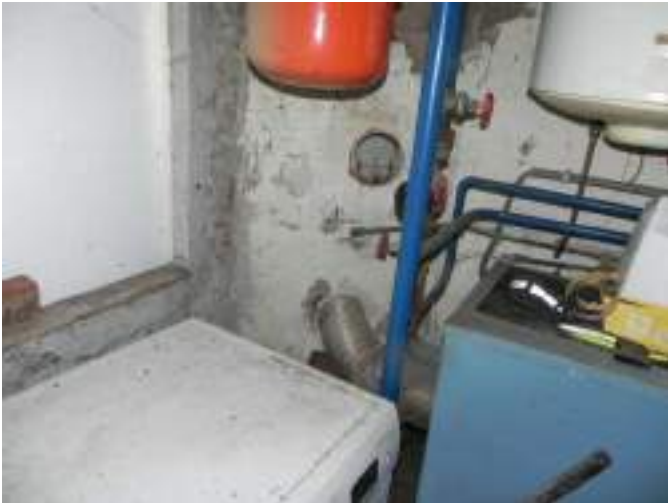
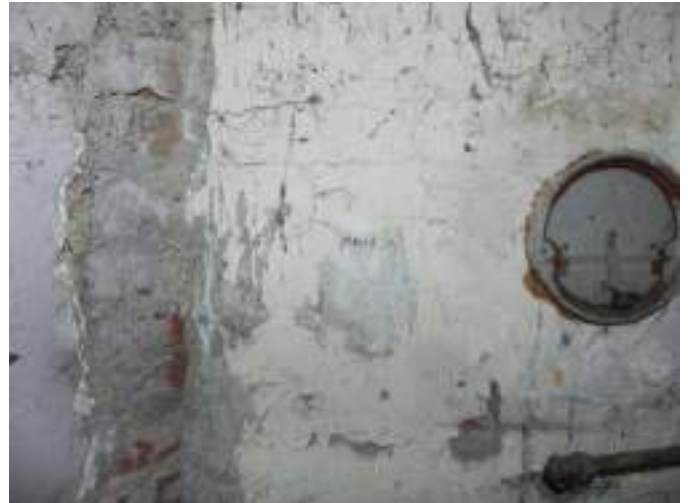
Fiche 14: Pleisterwerk aan muren

Geen asbest

#	Type	Referentie	Resultaat
14.1	Mengmonster	MM01	Geen asbest

Beschrijving	Pleisterwerk aan muren
Omgeving	Binnen
Primaire drager	Binnenwand
Bindmiddel van materiaal	Gips - kalk
Gebondenheid op basis van bindmiddel	Niet-hechtgebonden
Hoeveelheid (oppervlakte - dikte - aantal)	• 200,00 m ² - 1,00 cm - 1 stuk
Totaal volume	2,00 m ³
Identificatiemethode	Vaststelling met monsternamen
Destructieve handeling voor identificatie	Nee
Opmerking	Het betreft een (ruwe) schatting van de hoeveelheid. Het betreft al het waarneembaar pleisterwerk aanwezig op de muren van de woning.
