# Asbestinventarisatetest

Hamerstraat 37, 2230 Herselt

Attestnummer : 20240105-000128.000

Uitgegeven op : 05.01.2024

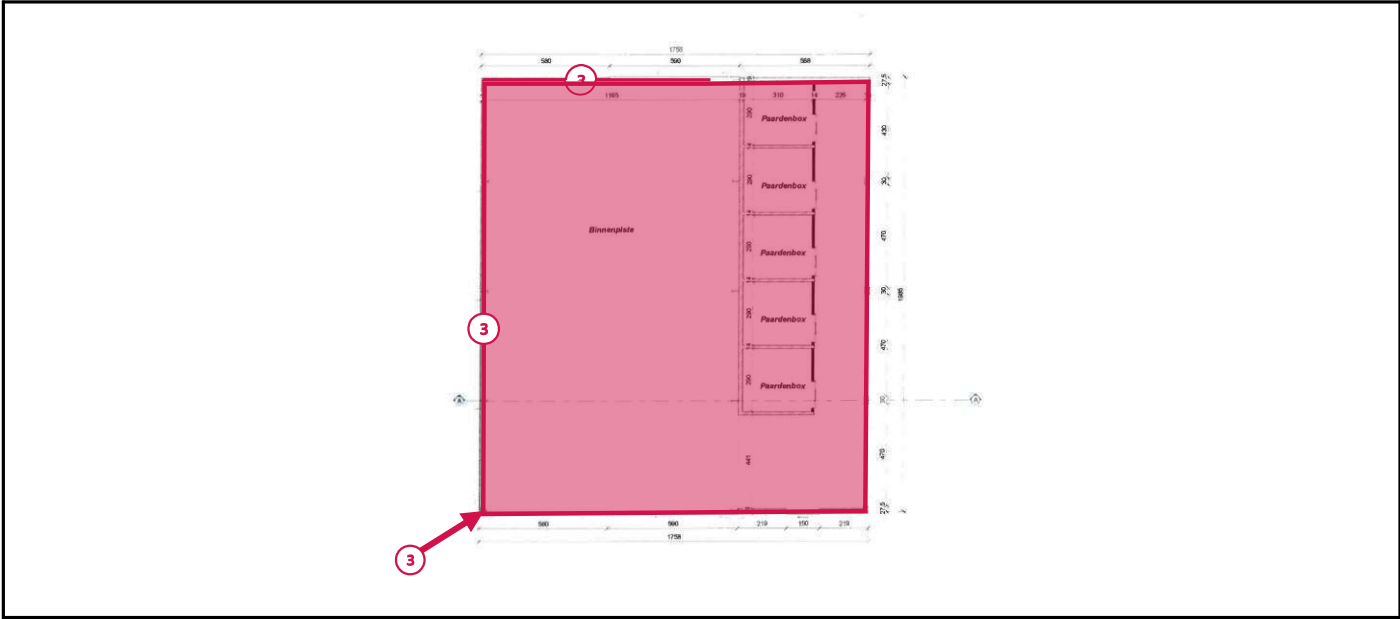
# Plan 1.2: Manege en stallen

| Beschrijving | Type | Actie |
|---|---|---|
| 3. Asbest golfplaten dak manege en stallen | Asbestmateriaal | Dringend verwijderen |

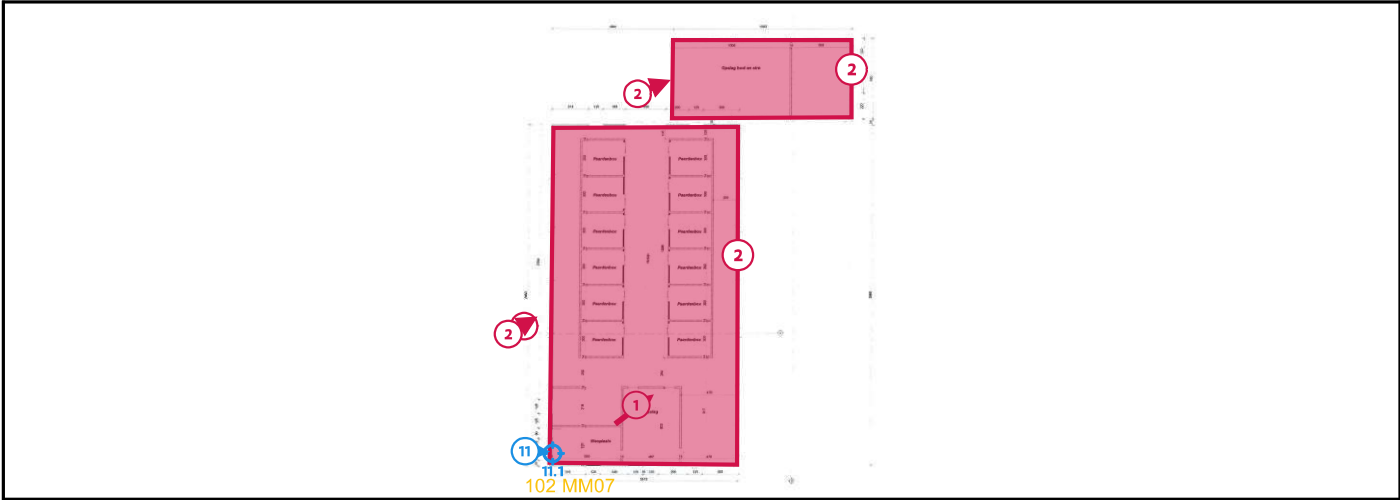
# Plan 1.3: Stallen en garage

| Beschrijving | Type | Actie |
|---|---|---|
| 1. Golfplaten | Asbestmateriaal | Dringend verwijderen |
| 2. Asbest golfplaten dak stallen en garage | Asbestmateriaal | Dringend verwijderen |

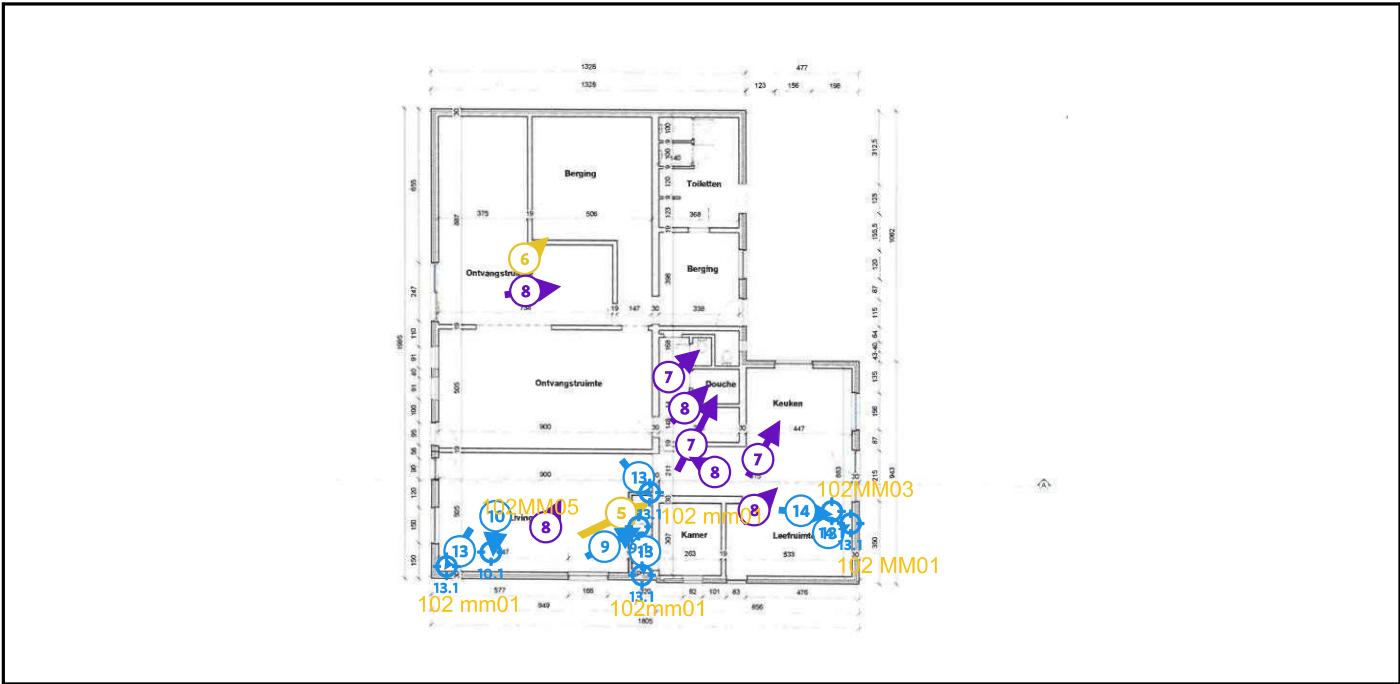
# Plan 1.4: 1ste verdieping

| Beschrijving | Type | Actie |
|---|---|---|
| 5. bakeliet schakelaar en stekker | Asbestmateriaal | Zorgvuldig beheren |
| 6. bakeliet lamphouder | Asbestmateriaal | Zorgvuldig beheren |

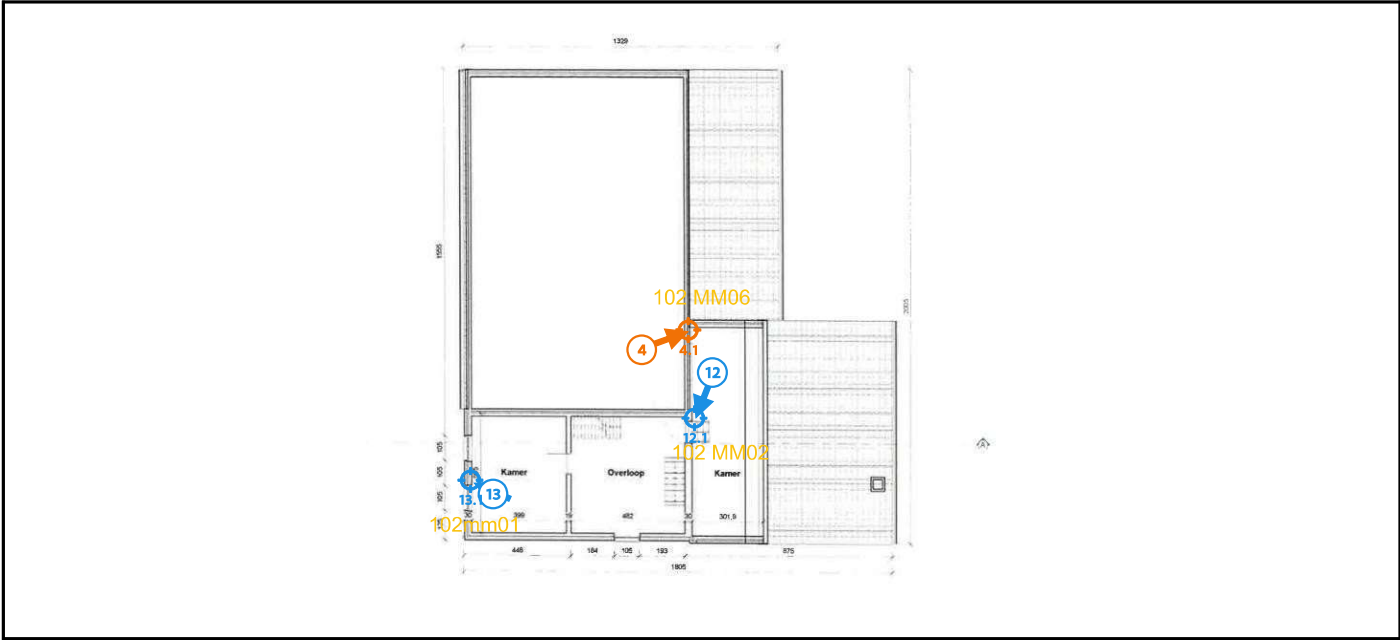
# Plan 1.5: 1ste verdieping

| Beschrijving | Type | Actie |
|---|---|---|
| 4. 006 onderdak | Asbestmateriaal | Verwijderen |

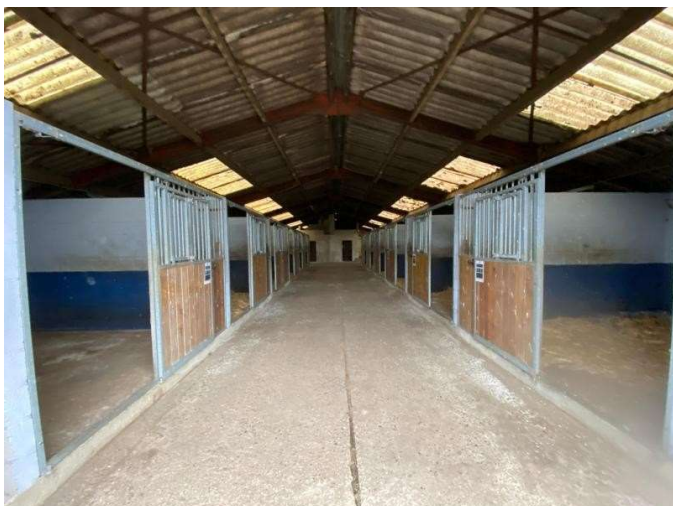
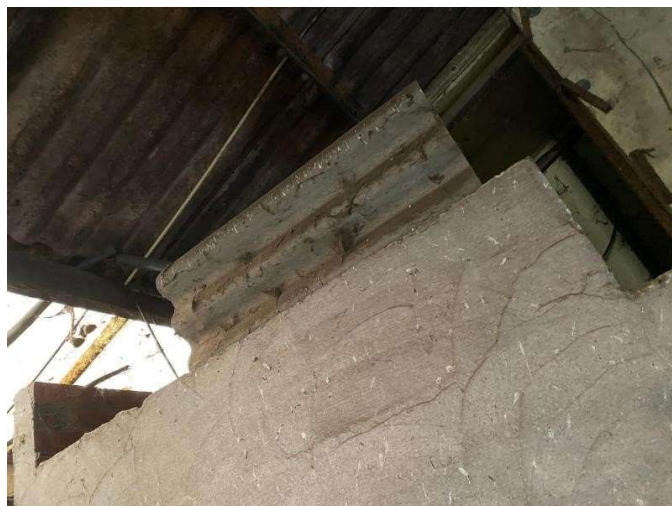
| Beschrijving | Golfplaten |
| Aanwezige resten | reserve golfplaat |
| Opmerking | Asbestgolfplaat gevonden op verhoog in de stallen boven zadelkamer |

- Scherm in afwachting van verwijdering het asbestafval af van luchtstromingen en verstoring: bijvoorbeeld door het te verpakken, te fixeren, af te dekken, signalisatie - afbakening aan te brengen, ....
- Verwijder het asbestafval.

- Eenvoudige handelingen: mag via doe-het-zelf of door werknemer(s) met opleidingsattest eenvoudige handelingen  
Staat los en is in goede staat

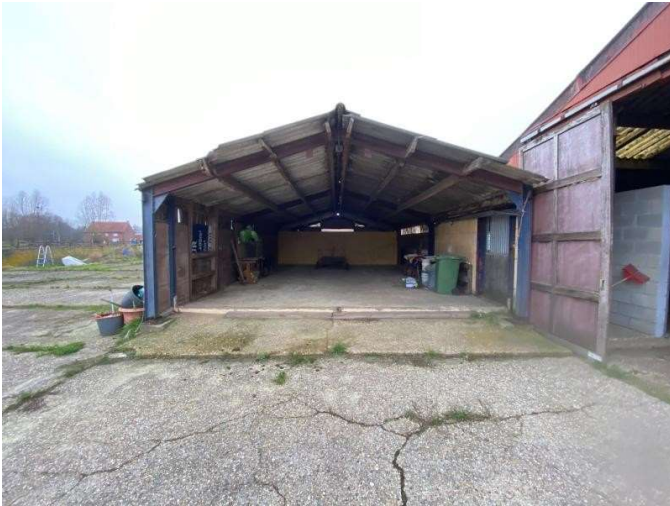
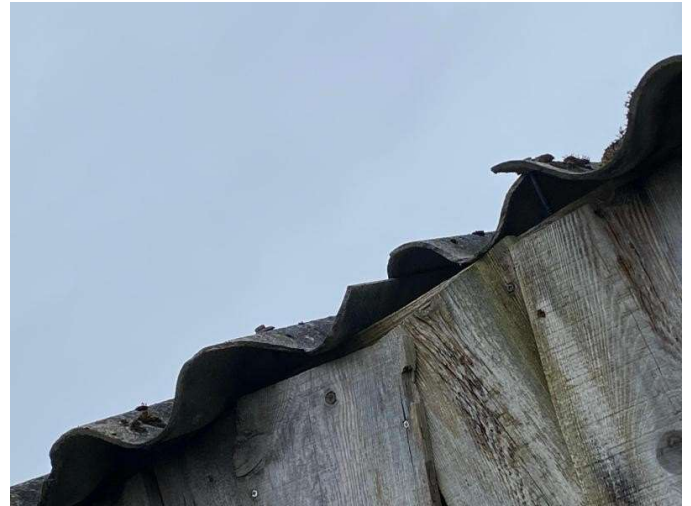
| Eindbeoordeling materiaalrisico | Hoog materiaalrisico en/of hoge kans op vezelvrijgave |

| Asbestsoort (vezeltype) | Crocidoliet aanwezig |
| Toestand van het materiaal | Zwaar beschadigd, zwaar verweerd |

| Beschrijving | Asbest golfplaten dak stallen en garage |
| Hoeveelheid (oppervlakte - aantal) | • 585,00 m <sup>2</sup> - 1 stuk |

- Zorg voor een veilig beheer en verwijder dit asbestmateriaal wanneer het bij werken eenvoudig bereikbaar wordt. Controleer de toestand jaarlijks op wijzigingen.
- Hemelwater dat afspoelt van asbestcement daken of gevels kan asbestdeeltjes bevatten. Gebruik het enkel voor gesloten circuits (bv. spoelen toiletten). Reinig na het vervangen van het dak of de gevel de dakgoten en regenwaterput of -ton om asbesthoudend sediment of slib te verwijderen

- Eenvoudige handelingen: enkel door erkend asbestverwijderaar  
Gezein het volume best een asbestverwijderaar contacteren

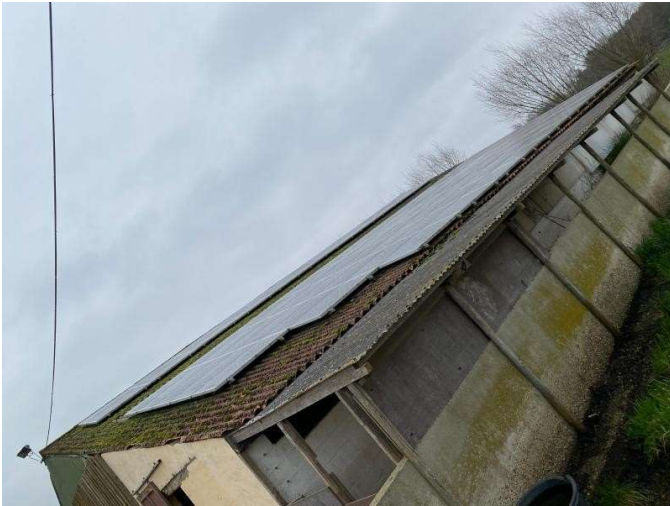
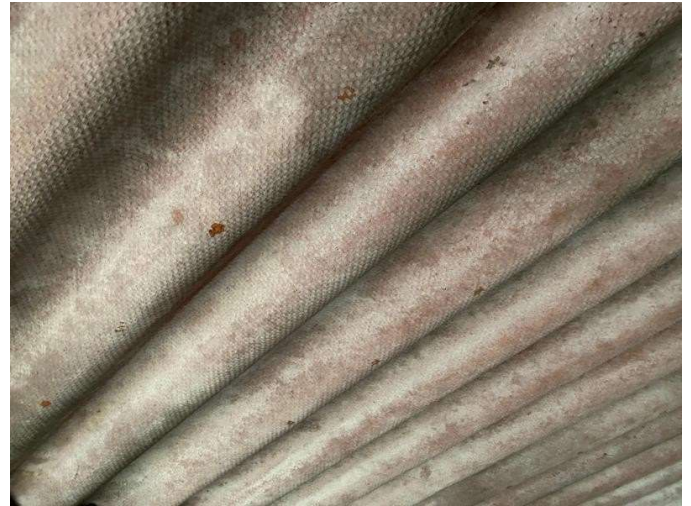
| Eindbeoordeling materiaalrisico | Hoog materiaalrisico en/of hoge kans op vezelvrijgave |

| Asbestsoort (vezeltype) | Crocidoliet aanwezig |
| Toestand van het materiaal | Matig beschadigd, matig verweerd |

| Beschrijving | Asbest golfplaten dak manege en stallen |

| <b>Opmerking</b> | <p>Zonnepanelen bevestigd boven op de asbest golfplaten geplaatst in 2013! (verbod geldt van 2019)</p> <p>Er bestaan op dit moment geen generieke verwijderplichten voor asbestmaterialen. Voorlopig moet asbest enkel verwijderd worden als de materialen:</p> <p>1) In slechte staat zijn (artikel 12 materialendecreet) -&gt; in dit geval is het matig verweerd!</p> <p>2) Eenvoudig bereikbaar worden bij renovatiewerken (artikel 33/7 materialendecreet)</p> <p>Asbest dak is matig beschadigd, matig verweerd. Met dit advies en de relevante wetgeving ernaast, kan de eigenaar dit motiveren naar de installateur/de partij die van de energiecificaten geniet.</p> <p>Maar in welke mate dat de eigenaar al dan niet nog een schadevergoeding moet betalen aan de installateur, kan die dat best even afstemmen met een jurist. (conform OVAM)</p> |

- Verwijder dit asbestmateriaal zo snel mogelijk. Volg de toestand goed op.
- Hemelwater dat afspoelt van asbestcement daken of gevels kan asbestdeeltjes bevatten. Gebruik het enkel voor gesloten circuits (bv. spoelen toiletten). Reinig na het vervangen van het dak of de gevel de dakgoten en regenwaterput of -ton om asbesthoudend sediment of slib te verwijderen

- Eenvoudige handelingen: enkel door erkend asbestverwijderaar  
Gezien het groot volume best om dit door een asbest verwijderaar te laten doen.

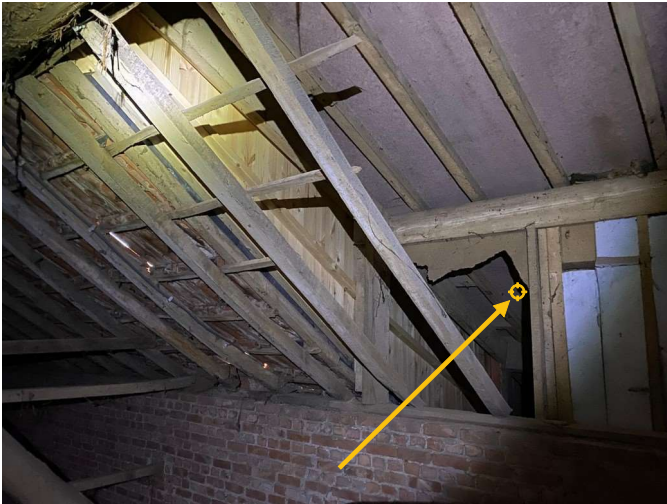
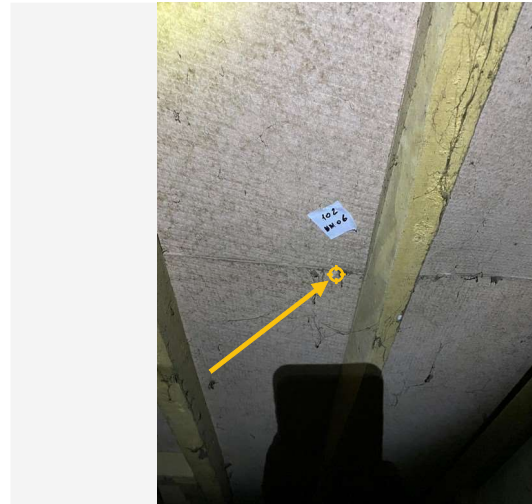
Over heel het dak is er enkel in het gerenoveerde gedeelte asbest onderdak gevonden. Mogelijk na 2021. Was toen al wettelijk verboden!

| Eindbeoordeling materiaalrisico | Zeer laag materiaalrisico en/of zeer lage kans op vezelvrijgave |

| Asbestsoort (vezeltype) | Alleen chrysotiel |
| Toestand van het materiaal | Onbeschadigd, niet verweerd |

| Beschrijving | 006 onderdak |

| Opmerking | Asbest onderdak gevonden in gerenoverde gedeelte??? Rest van het dak is niks voorzien. |

- Zorg voor een veilig beheer. Vermijd het beschadigen van het asbestmateriaal. Controleer de toestand jaarlijks op wijzigingen.

- Eenvoudige handelingen: mag via doe-het-zelf of door werknemer(s) met opleidingsattest eenvoudige handelingen  
Kan zelf verwijderd worden maar best een dakwerker raadplegen.

| Opmerking | Bij volgende verbouwing laten vervangen. |
