# Asbestinventarisatetest

Bruul 6/0202, 9600 Ronse

Attestnummer : 20240215-000252.001

Uitgegeven op : 15.02.2024

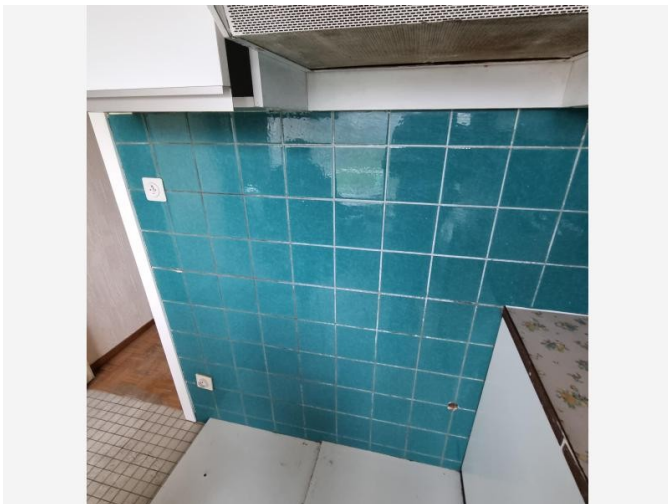
Vrije foto

Enkel bij de badkamer werden de voegen bemonstert. Het is wel zo dat de lijm van de tegels niet kan bemonsterd worden. Geef hierbij aandacht bij het verwijderen van de tegels in de keuken en badkamer dat er asbestverdacht lijm aanwezig kan zijn.

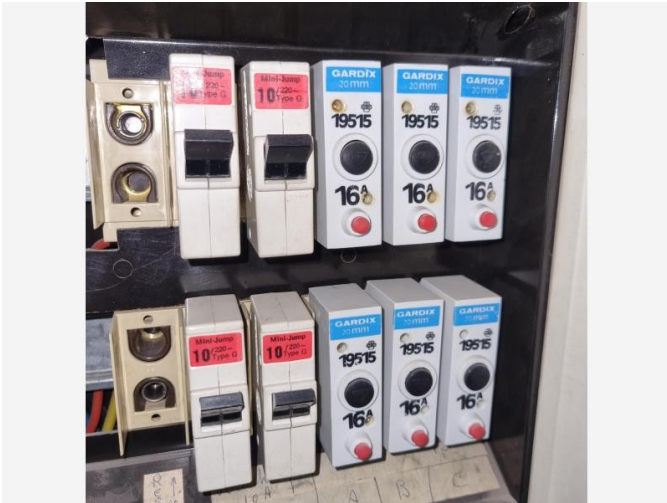
Vrije foto

De elektrische componenten wees aandacht dat er asbestverdacht materiaal kan aanwezig zijn - touw. Wees zorgvuldig bij het vernieuwen van de elektriciteitskast.

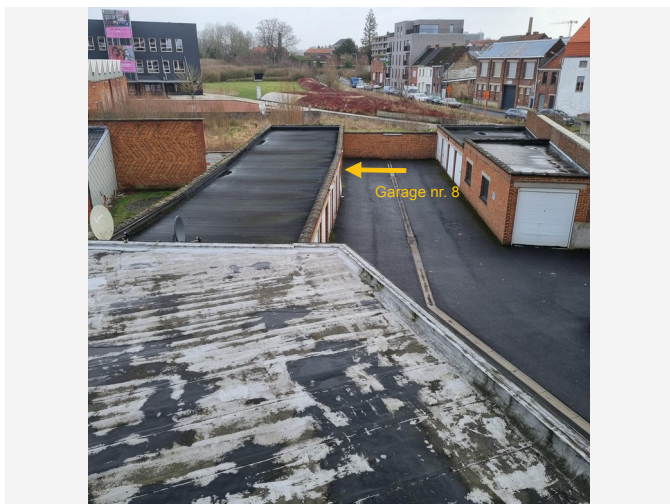
Vrije foto

Wees aandachtig dat er een mogelijkheid is dat de roofing asbestverdacht kan zijn door het bouwjaar 1970. Het dak behoort tot de gemene delen.

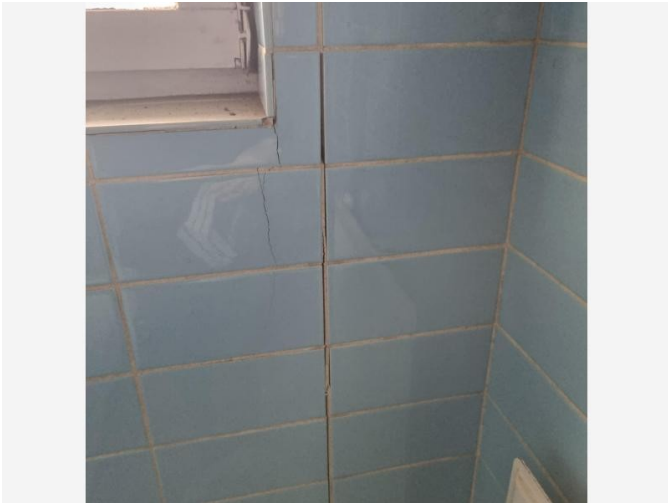
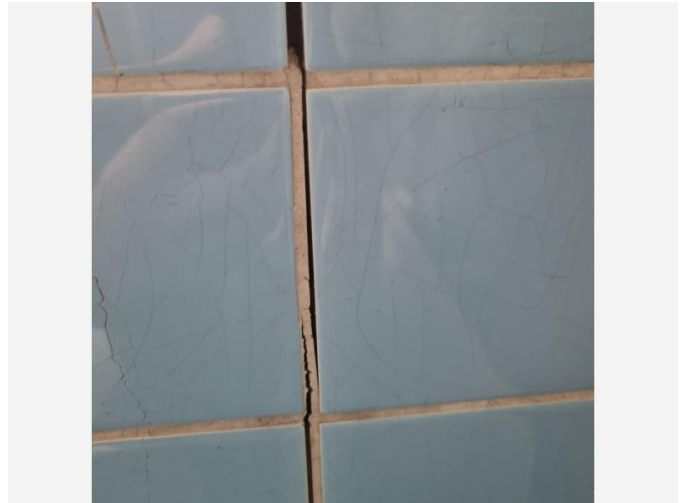
Geen asbest

#	Type	Referentie	Resultaat
6.1	Mengmonster	MM02	Geen asbest

Beschrijving	Voegwerk Tegels Badkamer
Omgeving	Binnen
Primaire drager	Binnenwand
Bindmiddel van materiaal	Kitten, mastiek, pasta

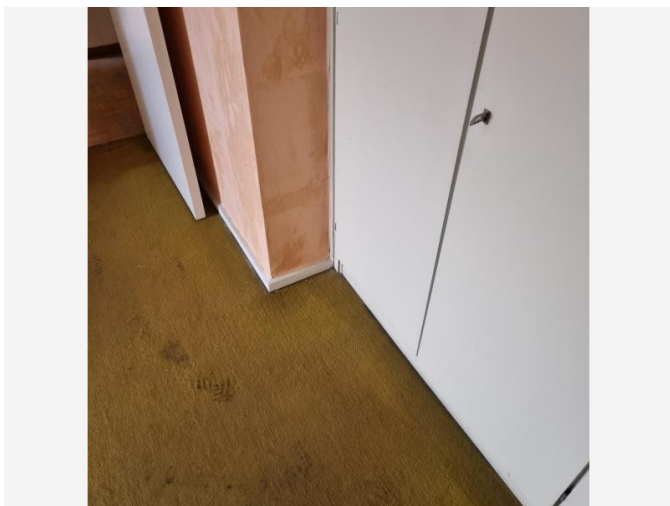
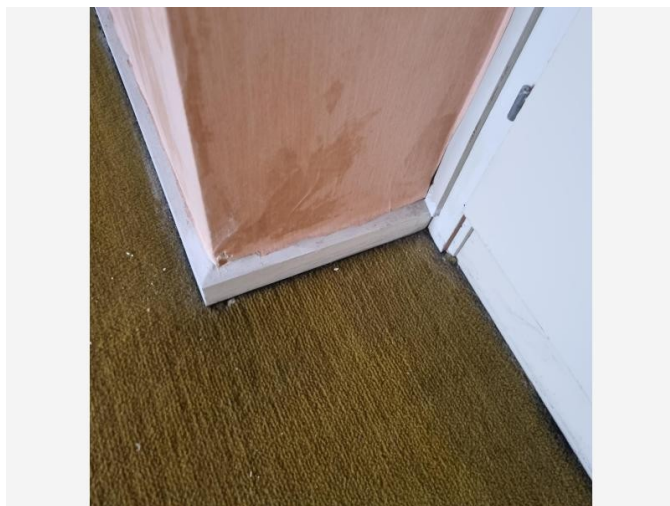
Geen asbest

#	Type	Referentie	Resultaat
7.1	Mengmonster	MM01	Geen asbest

Beschrijving	Pleisterwerk - MUUR
Omgeving	Binnen
Primaire drager	Binnenwand
Bindmiddel van materiaal	Gips - kalk

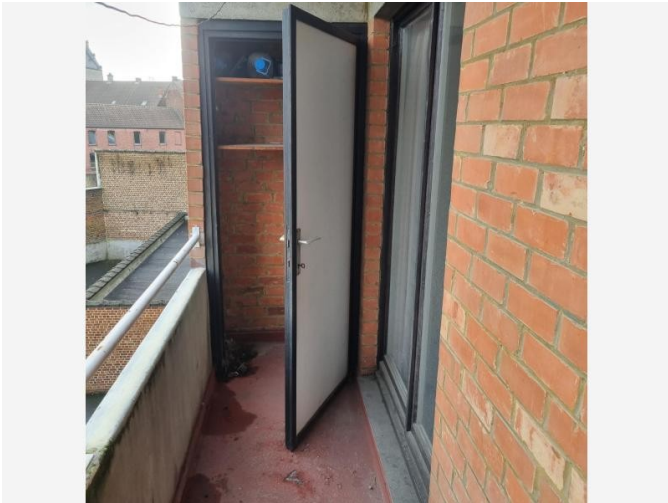
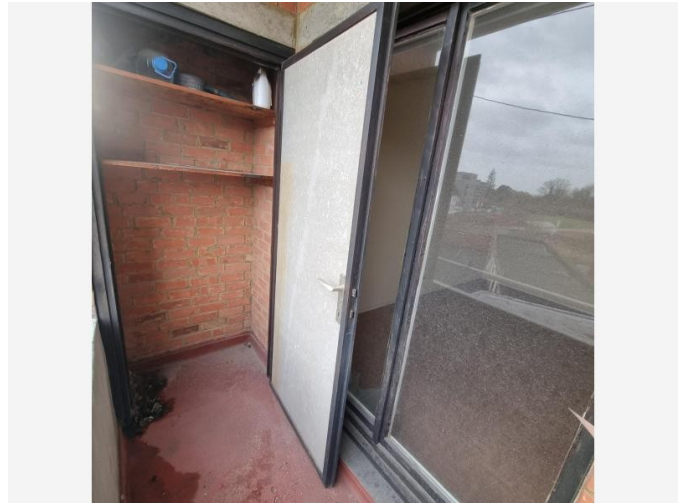
## Fiche 8: Deur bergruimte terras

Geen asbest

#	Type	Referentie	Resultaat
8.1	Puntmonster	MM04	Geen asbest

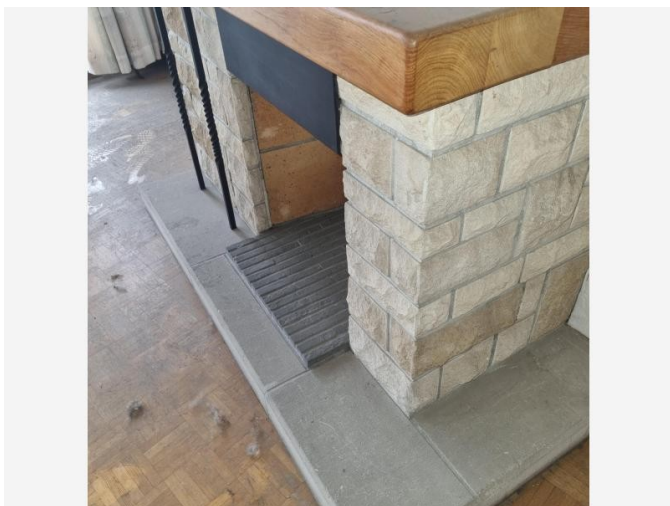
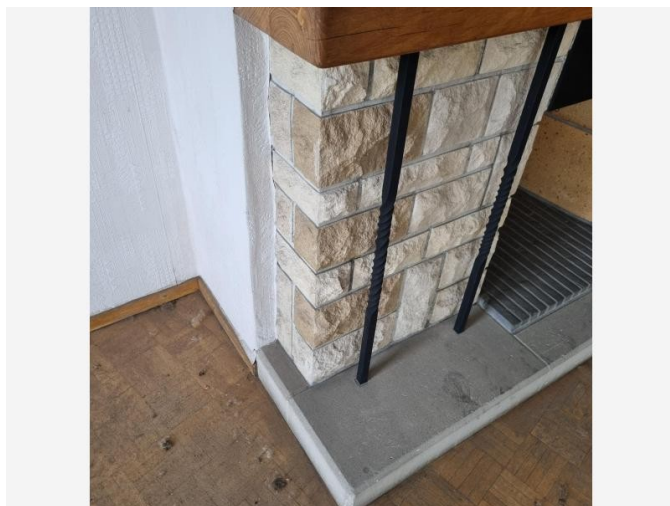
## Fiche 9: Tegels openhaard living

Geen asbest

#	Type	Referentie	Resultaat
9.1	Puntmonster	MM05	Geen asbest

Beschrijving	Tegels openhaard living
Omgeving	Binnen
Primaire drager	Binnenwand
Bindmiddel van materiaal	Calciumsilicaat (brandwerend - Pical)

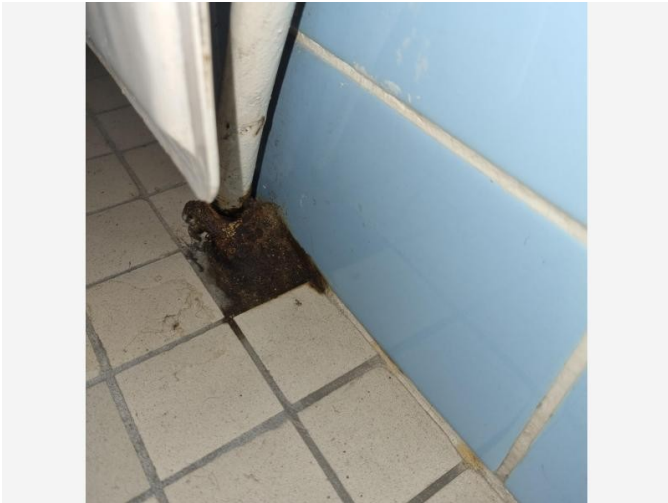
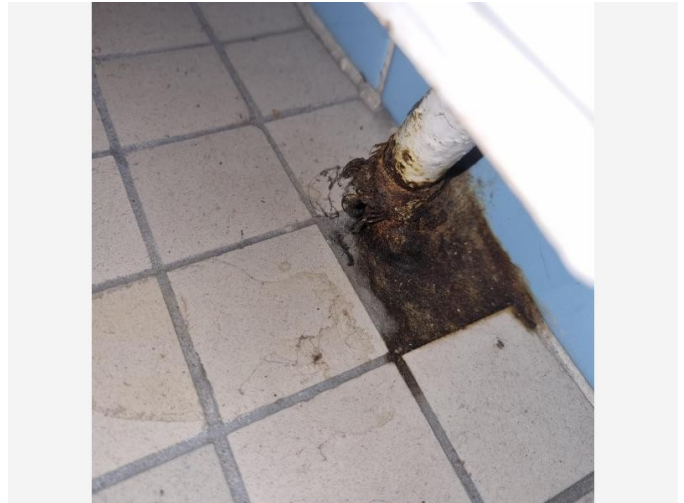
Geen asbest

#	Type	Referentie	Resultaat
10.1	Puntmonster	MM03	Geen asbest

Beschrijving	Touw bij verwarming
Omgeving	Binnen
Primaire drager	HVAC infrastructuur en uitrusting
Bindmiddel van materiaal	Karton - papier - viltachtig
