Asbestinventarisatetest

Oudestraat 77, 9600 Ronse

Attestnummer : 20240509-000167.000

Uitgegeven op : 09.05.2024

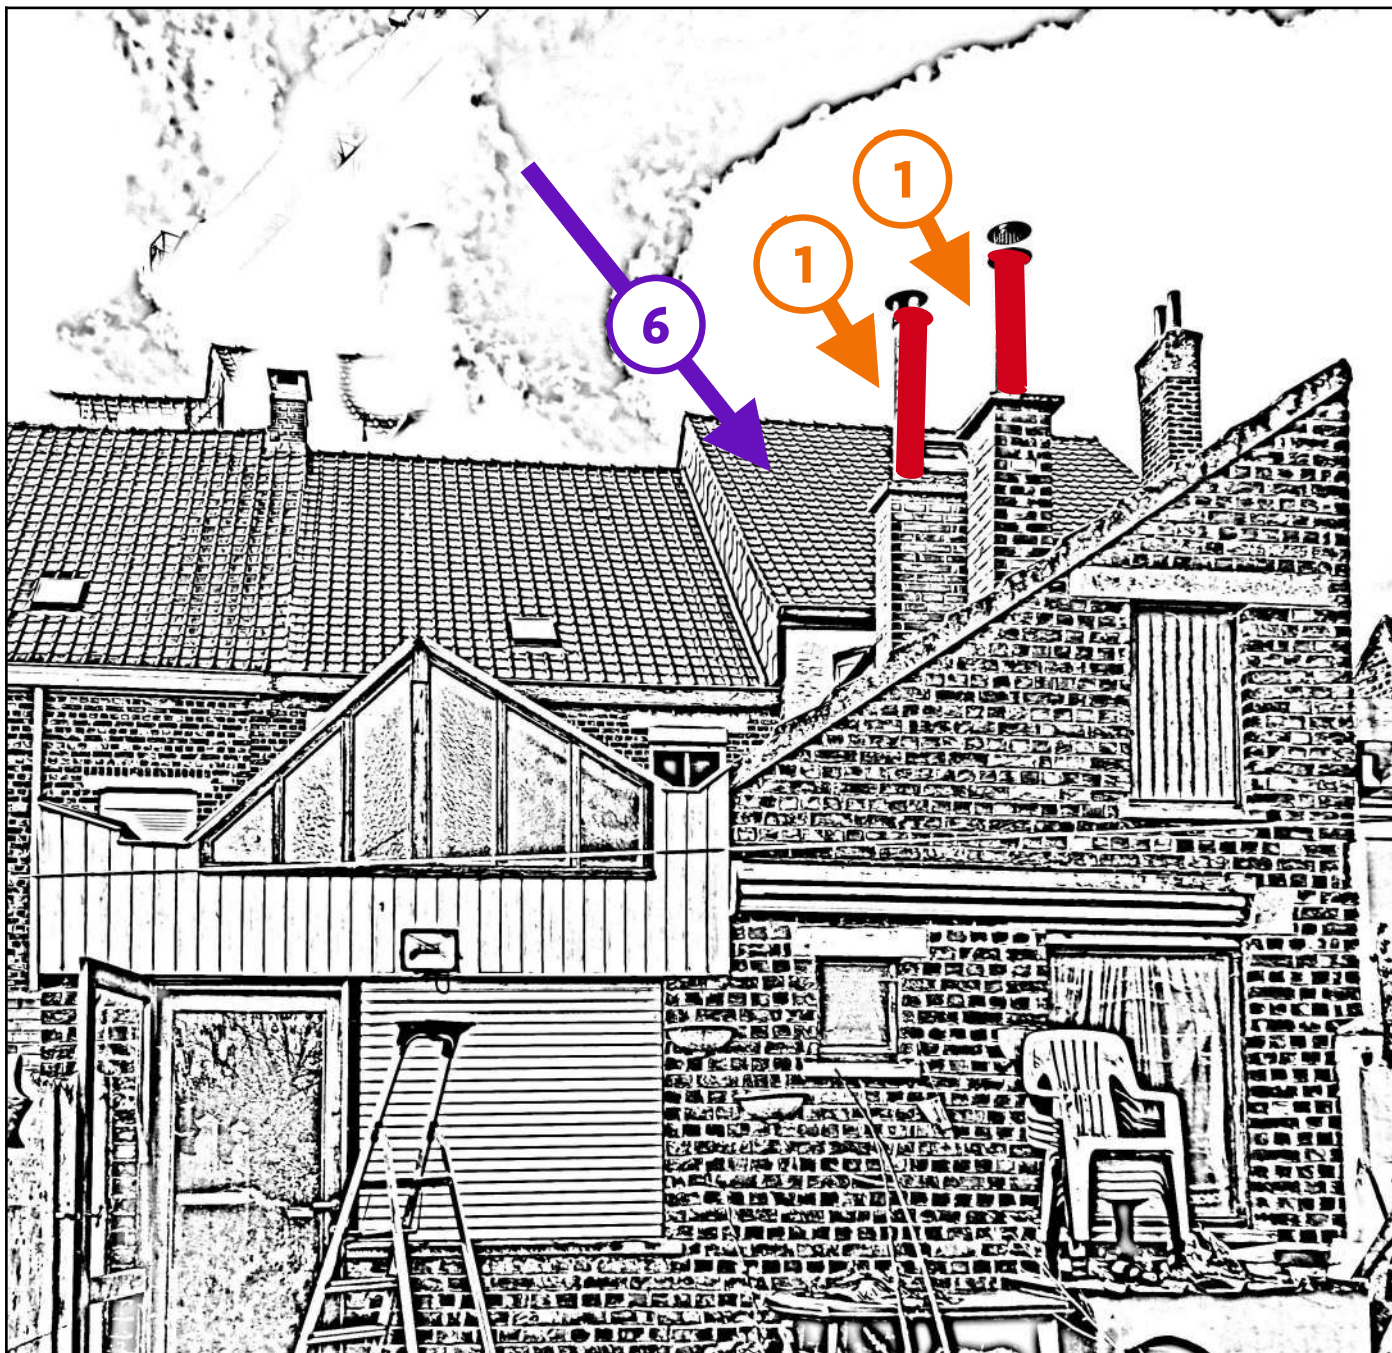
Plan 1.6: Achtergevel met asbestschouwen

Beschrijving	Type	Actie
1. Rookgaskanaal	Asbestmateriaal	Verwijderen
6. Dak en onderdak	Advies	-

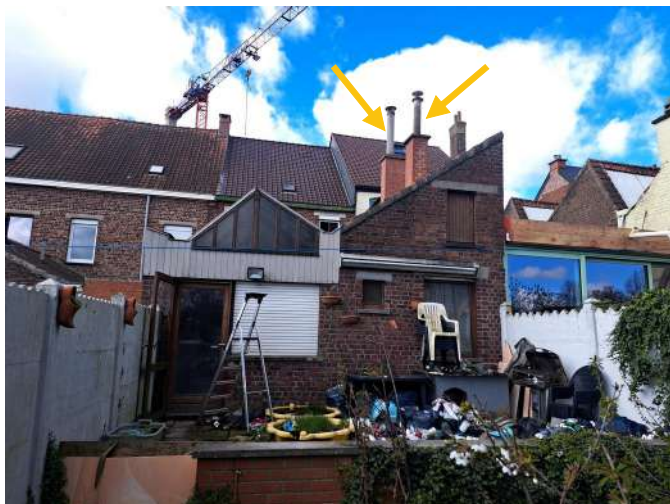
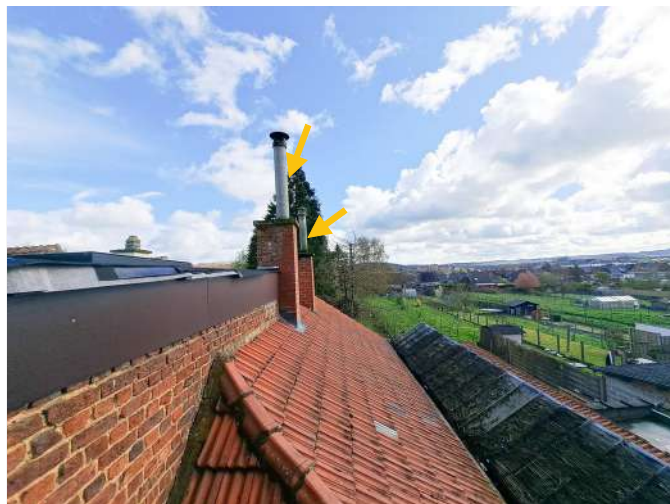
Het asbestmateriaal valt onder de mijlpaal van 2034.

Eindbeoordeling materiaalrisico	Verhoogd materiaalrisico en/of verhoogde kans op vezelvrijgave
---------------------------------	--

Gebondenheid	Categorie 1: hechtgebonden in oorsprong
Asbestsoort (vezeltype)	Crocidoliet aanwezig
Asbestconcentratie	Laag (< 50%)
Afschermingsgraad van het gehele materiaal	Geheel of deels vrij aan de buitenlucht
Toestand van het materiaal	Matig beschadigd, matig verweerd

Beschrijving	Rookgaskanaal
Omgeving	Buiten
Primaire drager	HVAC infrastructuur en uitrusting
Asbestmateriaal	Rookgaskanaal
Bindmiddel van asbestmateriaal	Cement
Gebondenheid op basis van bindmiddel	Hecht

Hoeveelheid (lengte - omtrek - dikte - aantal)	<ul style="list-style-type: none"> • 2,00 m - 60,00 cm - 1,00 cm - 1 stuk
Totaal volume	0,012 m ³
Eenvoudig bereikbaar	Ja
Bevestigingswijze	<ul style="list-style-type: none"> • Geklemd
Identificatiemethode	Vaststelling zonder monstername
Destructieve handeling voor identificatie	Nee
Opmerking	Rookgaskanaal op de achterbouw: visueel waarneembaar 2 asbestverdachte cementpijpen. De pijpen bevinden zich boven het perceel van deze woning, de schouw oogt uit te monden in een gemeenschappelijke schouw met het vastgoed links.

Verwijderen

- Zorg voor een veilig beheer en verwijder dit asbestmateriaal wanneer het bij werken eenvoudig bereikbaar wordt. Controleer de toestand jaarlijks op wijzigingen.

- Eenvoudige handelingen: mag via doe-het-zelf of door werknemer(s) met opleidingsattest eenvoudige handelingen
Indien de cementpijp in zijn geheel verwijderd kan worden door het voorzichtig losmaken met de cementlaag rondom de buis en verwijderbaar zonder breuk, dan is verwijdering met eenvoudige handeling mogelijk / wel aanbevolen voor dakwerker opleidingsattest eenvoudige handeling.

- Eenvoudige handelingen: enkel door erkend asbestverwijderaar
Het verwijderen van asbest is een specialiteit van een erkend asbestverwijderaar om conform de OVAM

richtlijnen asbest te verwijderen en af te voeren en wordt steeds aanbevolen. Bij risico op breuk of schade aan asbesthoudende materialen waarbij vezelvrijgave van asbest mogelijk is, dient een erkend asbestverwijderaars in te staan voor verdere verwijdering.

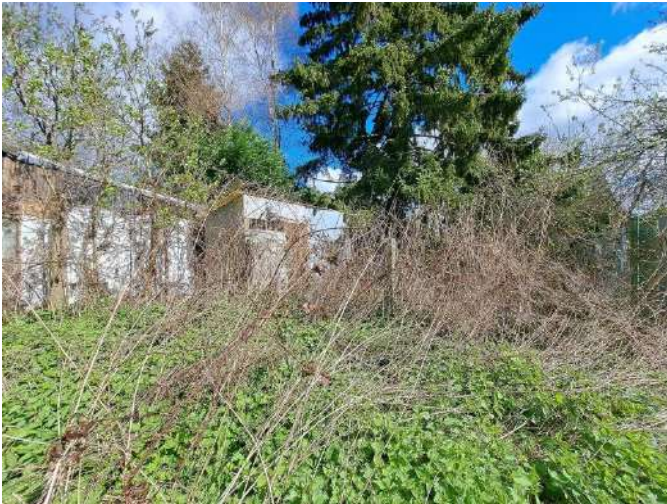
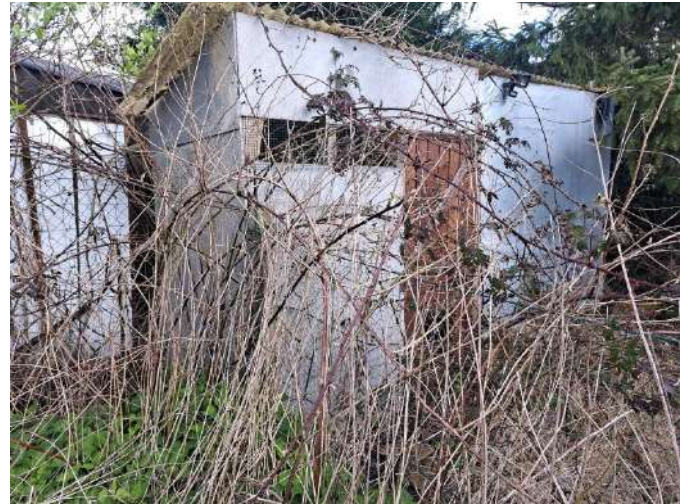
Het asbestmateriaal valt onder de mijlpaal van 2040.

Eindbeoordeling materiaalrisico	Laag materiaalrisico en/of verlaagde kans op vezelvrijgave
---------------------------------	--

Gebondenheid	Categorie 1: hechtgebonden in oorsprong
Asbestsoort (vezeltype)	Crocidoliet aanwezig
Asbestconcentratie	Laag (< 50%)
Afschermingsgraad van het gehele materiaal	Geheel of deels vrij aan de buitenlucht
Toestand van het materiaal	Licht beschadigd, licht verweerd. Intact materiaal type Pical – asbestboard of categorie III 'gebondenheid'

Beschrijving	Tuinberging 2
Omgeving	Grenst aan binnen- en buitenlucht
Primaire drager	Wand vrijstaand (scheidingsmuur, ...)
Asbestmateriaal	Plaat, paneel, tablet - Generiek
Bindmiddel van asbestmateriaal	Cement

Gebondenheid op basis van bindmiddel	Hecht
Hoeveelheid (oppervlakte - dikte - aantal)	<ul style="list-style-type: none">• 12,00 m² - 0,80 cm - 1 stuk
Totaal volume	0,096 m ³
Eenvoudig bereikbaar	Ja
Bevestigingswijze	<ul style="list-style-type: none">• Geklemd• Geschroefd
Identificatiemethode	Vaststelling zonder monstername
Destructieve handeling voor identificatie	Nee

Zorgvuldig beheren

- Zorg voor een veilig beheer en verwijder dit asbestmateriaal wanneer het bij werken eenvoudig bereikbaar wordt. Controleer de toestand jaarlijks op wijzigingen.
- Hemelwater dat afspoelt van asbestcement daken of gevels kan asbestdeeltjes bevatten. Gebruik het enkel voor gesloten circuits (bv. spoelen toiletten). Reinig na het vervangen van het dak of de gevel de dakgoten en regenwaterput of -ton om asbesthoudend sediment of slib te verwijderen

- Eenvoudige handelingen: mag via doe-het-zelf of door werknemer(s) met opleidingsattest eenvoudige handelingen
Indien het tuinhuis wordt gestript en na het verwijderen van de houten latten aan de buitenkant, de asbestplaten zonder breuk losgemaakt kunnen worden van het kader, is verwijdering met eenvoudige handeling mogelijk.

- Eenvoudige handelingen: enkel door erkend asbestverwijderaars
Het verwijderen en afvoeren van asbesthoudende materialen is een specialiteit van een erkend asbestverwijderaars, en daarom steeds aanbevolen.

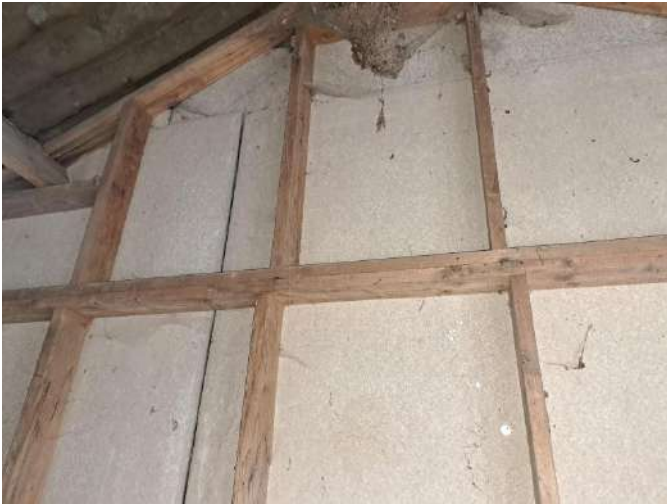
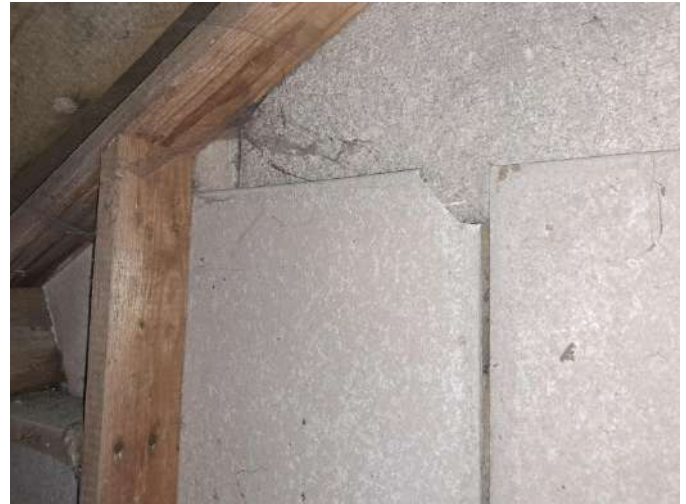
Het asbestmateriaal valt onder de mijlpaal van 2040.

Eindbeoordeling materiaalrisico	Laag materiaalrisico en/of verlaagde kans op vezelvrijgave
---------------------------------	--

Gebondenheid	Categorie 1: hechtgebonden in oorsprong
Asbestsoort (vezeltype)	Alleen chrysotiel
Asbestconcentratie	Laag (< 50%)
Afschermingsgraad van het gehele materiaal	Geheel of deels (ook) vrij aan de binnenlucht
Toestand van het materiaal	Licht beschadigd, licht verweerd. Intact materiaal type Pical – asbestboard of categorie III 'gebondenheid'

#	Type	Referentie	Resultaat
3.1	Puntmonster	8183399	Chrysotiel

Beschrijving	Tuinhuis Menuiserie platen
Omgeving	Binnen

Primaire drager	Binnenwand
Asbestmateriaal	Plaat, paneel, tablet - Type Menuiserite
Bindmiddel van asbestmateriaal	Cement
Gebondenheid op basis van bindmiddel	Hecht
Hoeveelheid (oppervlakte - dikte - aantal)	<ul style="list-style-type: none"> • 12,00 m² - 0,50 cm - 1 stuk
Totaal volume	0,06 m ³
Eenvoudig bereikbaar	Ja
Bevestigingswijze	<ul style="list-style-type: none"> • Geklemd • Genageld, geniet
Identificatiemethode	Vaststelling met monstername
Destructieve handeling voor identificatie	Nee
Opmerking	Het tuinhuis is langs de buitenzijde afgewerkt met hout. Binnenwanden van het tuinhuis uitgezonderd het dak en de vloerplaat zijn afgewerkt met menuiserite platen. Staalanalyse bevestigt dat deze asbesthoudend zijn en "Chrysotiel" bevatten.

Zorgvuldig beheren

- Zorg voor een veilig beheer en verwijder dit asbestmateriaal wanneer het bij werken eenvoudig bereikbaar wordt. Controleer de toestand jaarlijks op wijzigingen.
- Hemelwater dat afspoelt van asbestcement daken of gevels kan asbestdeeltjes bevatten. Gebruik het enkel voor gesloten circuits (bv. spoelen toiletten). Reinig na het vervangen van het dak of de gevel de dakgoten en regenwaterput of -ton om asbesthoudend sediment of slib te verwijderen

- Eenvoudige handelingen: mag via doe-het-zelf of door werknemer(s) met opleidingsattest eenvoudige handelingen
Indien het tuinhuis wordt gestript en na het verwijderen van de houten latten aan de buitenkant, de menuiserie platen zonder breuk losgemaakt kunnen worden van het kader, is verwijdering met eenvoudige handeling mogelijk.

- Eenvoudige handelingen: enkel door erkend asbestverwijderaar
Het verwijderen en afvoeren van asbesthoudende materialen is een specialiteit van een erkend asbestverwijderaar, en daarom steeds aanbevolen.

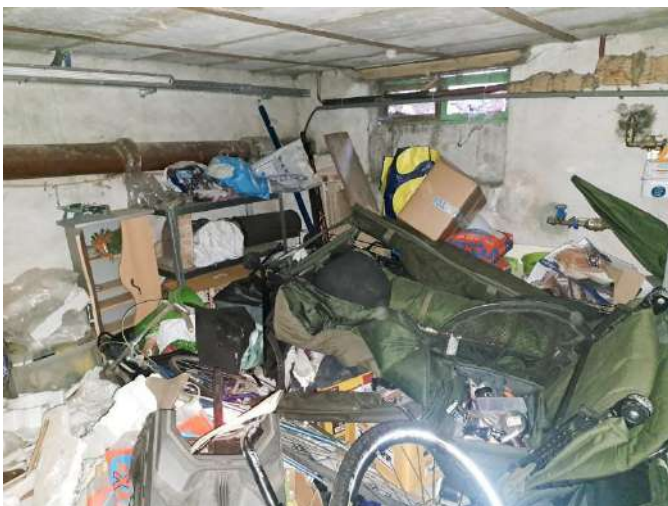
Situeringfoto

Tijdelijke beperking

Reden: Er is geen volledige risicobeoordeling mogelijk

Uitleg van de asbestdeskundige: Lastens openbare verkoop wordt het vastgoed verkocht in de staat dat het zich bevindt.

De kelder staat volgestapeld met materiaal wat nazicht en toegang hier verhindert.

Leidingen tot zover visueel waarneembaar zijn omwikkeld met niet asbesthoudende isolatie.

Ruimte boven terras niet veilig toegankelijk. Het terras nog niet ontruimd van puin.

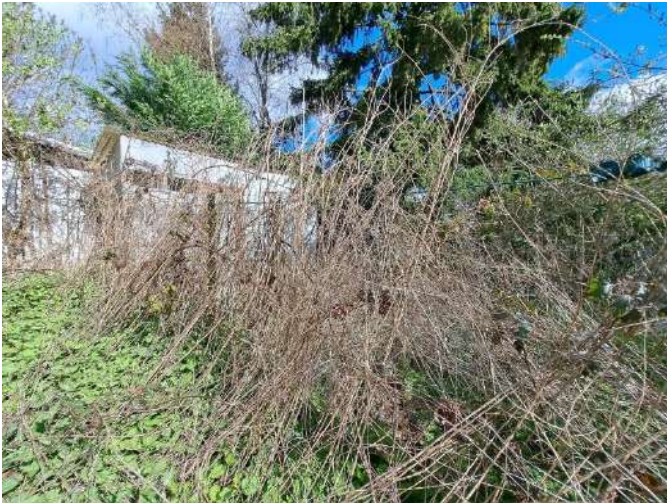
Situeringfoto

Tijdelijke beperking

Reden: Er is geen volledige risicobeoordeling mogelijk

Uitleg van de asbestdeskundige: Lastens openbare verkoop wordt het vastgoed verkocht in de staat dat het zich bevindt. Achteraan overwoekerd met bramen en doornen die toegang versperren voor verder onderzoek de tuinberging helemaal achteraan het perceel. Inhoud van het tuinhuis noch wandplaten kon niet onderzocht worden. De menuisite platen worden aanzien als asbestverdacht. Staalafname kan bij toegang tot tuinhuis aangevraagd worden voor verdere uitsluiting.

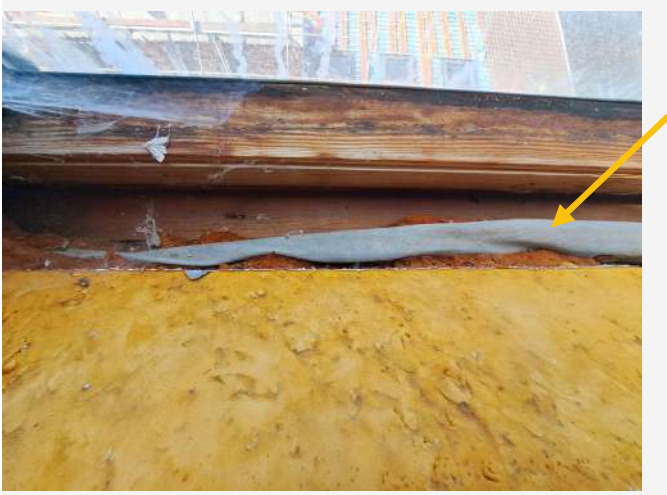
Vrije foto

Het dak werd vernieuwd - dakpannen werden verschoven om het onderdak te bekijken - een kunststof onderdak is waarneembaar onder de dakpan alsook aan de binnenzijde tussen het dakvenster en de isolatie. Het onderdak boven de achterbouw bestaat uit dakpannen, bij nazicht geen onderdak waarneembaar.

Identificatiemethode	Vaststelling & expertise (niet-asbestverdacht)
Primaire drager	Schuin dak

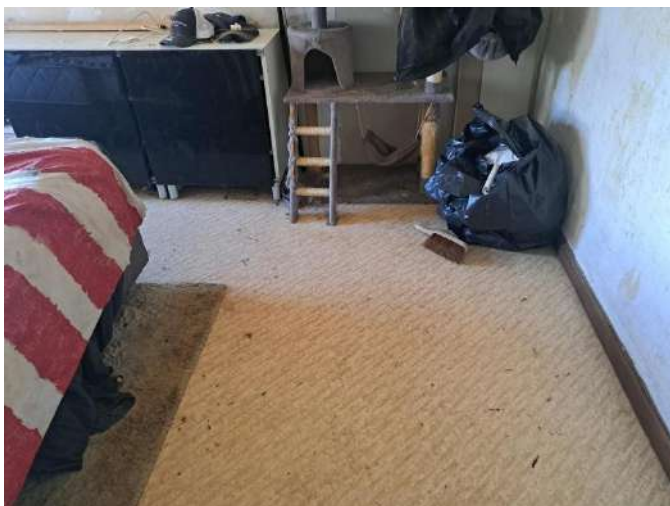
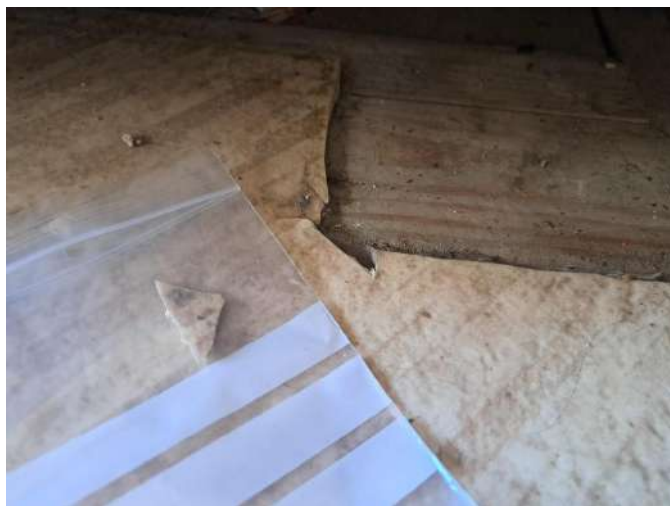
Fiche 7: Vloerzeil kamer achterkant tuinzijde

Geen asbest

#	Type	Referentie	Resultaat
7.1	Puntmonster	8183398	Geen asbest

Gebondenheid op basis van bindmiddel	Hecht
Hoeveelheid (oppervlakte - aantal)	• 12,00 m ² - 1 stuk
Totale oppervlakte	12,00 m ²
Identificatiemethode	Vaststelling met monstername
Destructieve handeling voor identificatie	Nee
Opmerking	Vloerzeil in de kamer aan de tuinzijde werd bemonsterd; uit staalanalyse blijkt het vloerzeil geen asbest te bevatten.

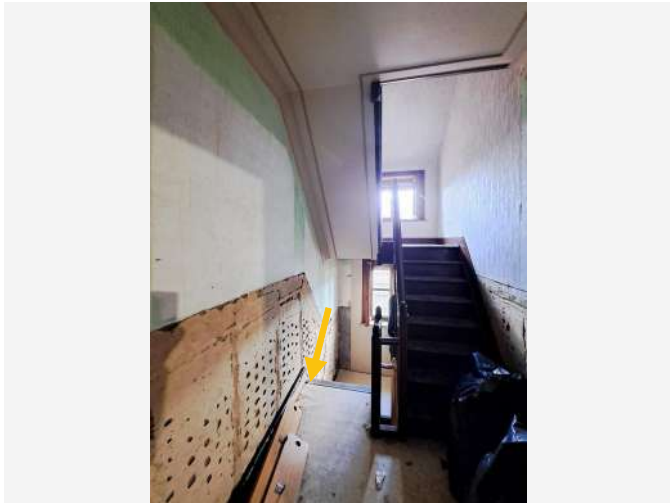
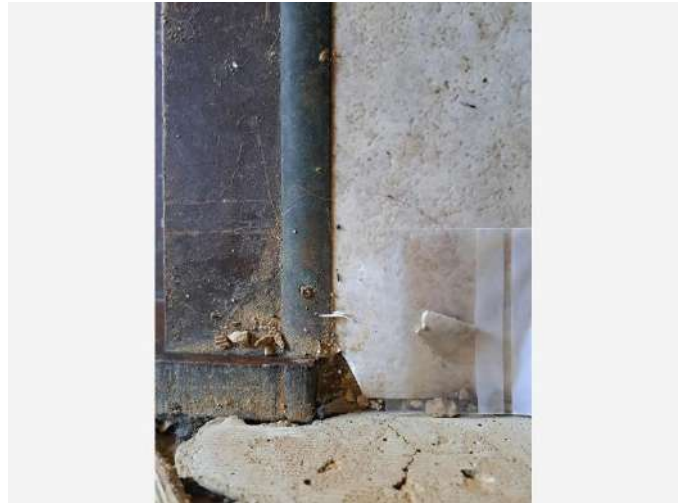
Geen asbest

#	Type	Referentie	Resultaat
8.1	Puntmonster	8183397	Geen asbest

Gebondenheid op basis van bindmiddel	Hecht
Hoeveelheid (oppervlakte - aantal)	• 30,00 m ² - 1 stuk
Totale oppervlakte	30,00 m ²
Identificatiemethode	Vaststelling met monstername
Destructieve handeling voor identificatie	Nee
Opmerking	Uit staalanalyse blijkt het puntstaal van het vloerzeil geen asbest te bevatten. Het vloerzeil ligt in de slaapkamers aan de voorzijde en de traphall.

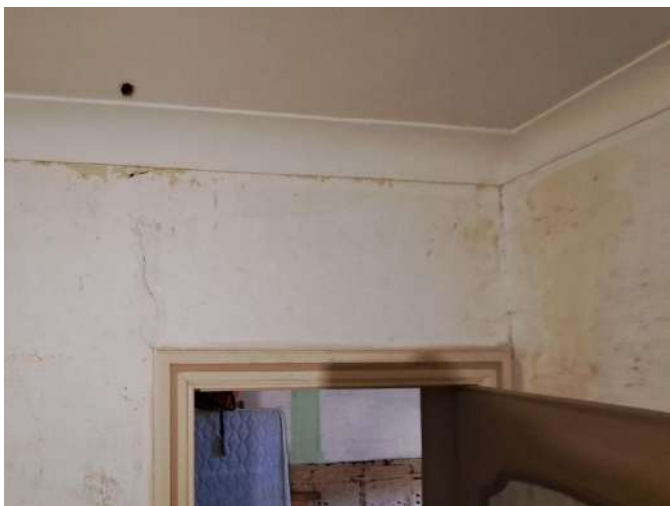
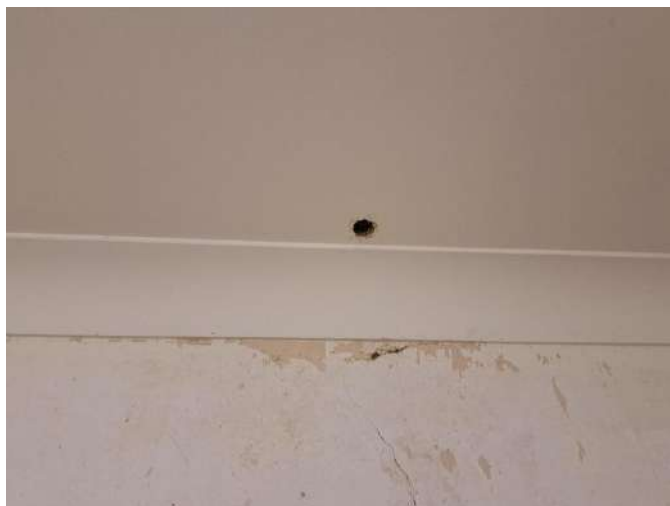
Fiche 9: Pleisterwerk plafond

Geen asbest

#	Type	Referentie	Resultaat
9.1	Mengmonster	8183395	Geen asbest

Gebondenheid op basis van bindmiddel	Niet-hechtgebonden
Hoeveelheid (oppervlakte - dikte - aantal)	• 80,00 m ² - 0,99 cm - 1 stuk
Totaal volume	0,792 m ³
Identificatiemethode	Vaststelling met monstername
Destructieve handeling voor identificatie	Nee
Opmerking	De plannen tonen in het geel het aanwezige pleisterwerk in de woning.

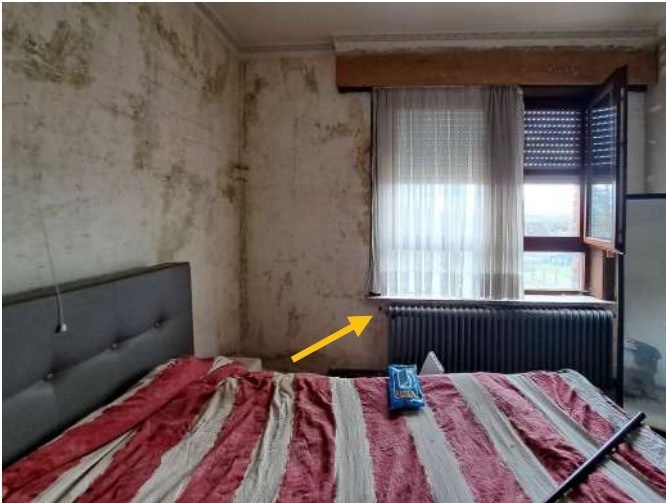
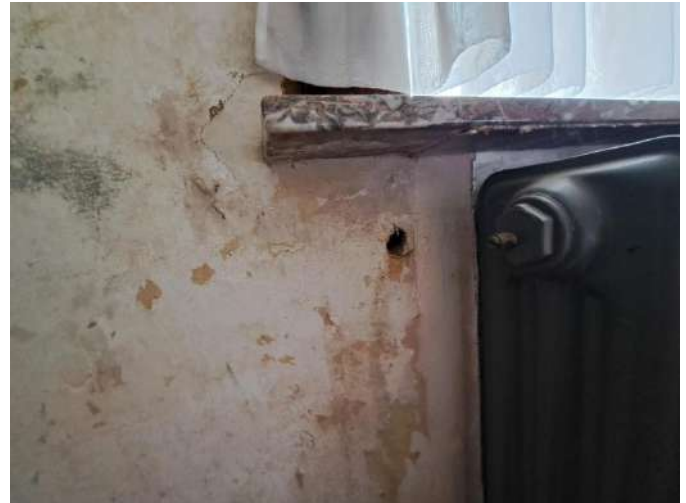
Fiche 10: Pleisterwerk muren

Geen asbest

#	Type	Referentie	Resultaat
10.1	Mengmonster	8183396	Geen asbest

Bindmiddel van materiaal	Gips - kalk
Gebondenheid op basis van bindmiddel	Niet-hechtgebonden
Hoeveelheid (oppervlakte - dikte - aantal)	• 150,00 m ² - 0,98 cm - 1 stuk
Totaal volume	1,47 m ³
Identificatiemethode	Vaststelling met monstername
Destructieve handeling voor identificatie	Nee
Opmerking	Uit staalanalyse van een mengstaal van de muren blijkt het pleisterwerk geen asbest te bevatten. Puntstaal werd genomen (1) in de keuken (2) in de gang (3) in de slaapkamer 1e verdieping tuinzijde.

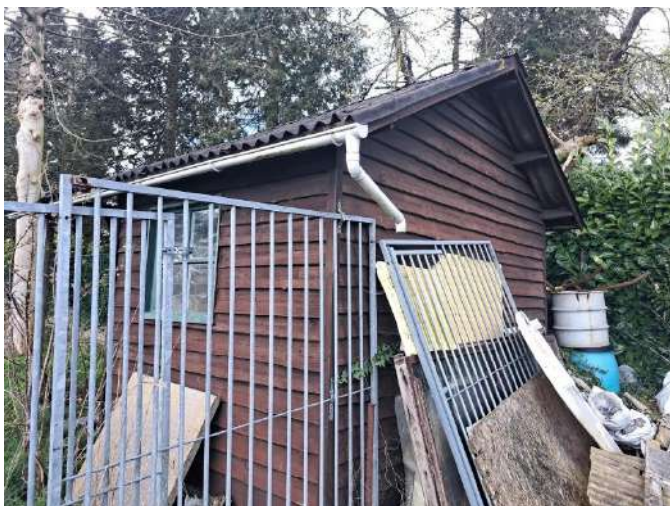
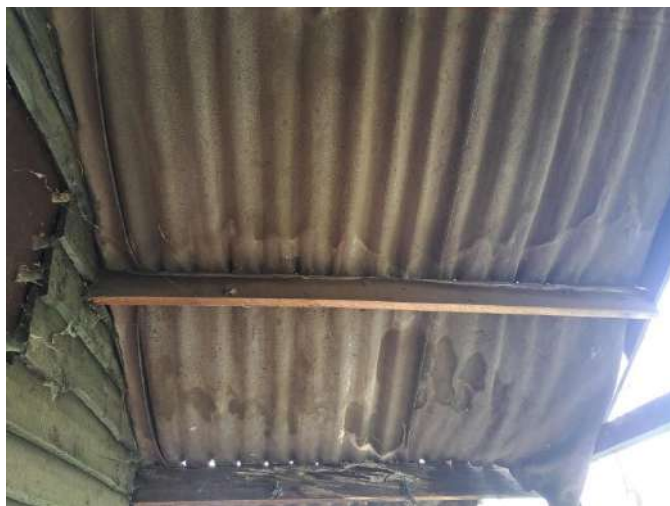
Fiche 11: Dakbedekking tuinhuis

Geen asbest

#	Type	Referentie	Resultaat
11.1	Puntmonster	8183400	Geen asbest

Gebondenheid op basis van bindmiddel	Hecht
Hoeveelheid (oppervlakte - aantal)	• 8,00 m ² - 1 stuk
Totale oppervlakte	8,00 m ²
Identificatiemethode	Vaststelling met monstername
Destructieve handeling voor identificatie	Nee
Opmerking	Staal van de dakbedekking bevat geen asbest.
