Asbestinventarisatetest

Hoogboeregemstraat 5, 9750 Kruisem

Attestnummer : 20240502-000131.000

Uitgegeven op : 02.05.2024

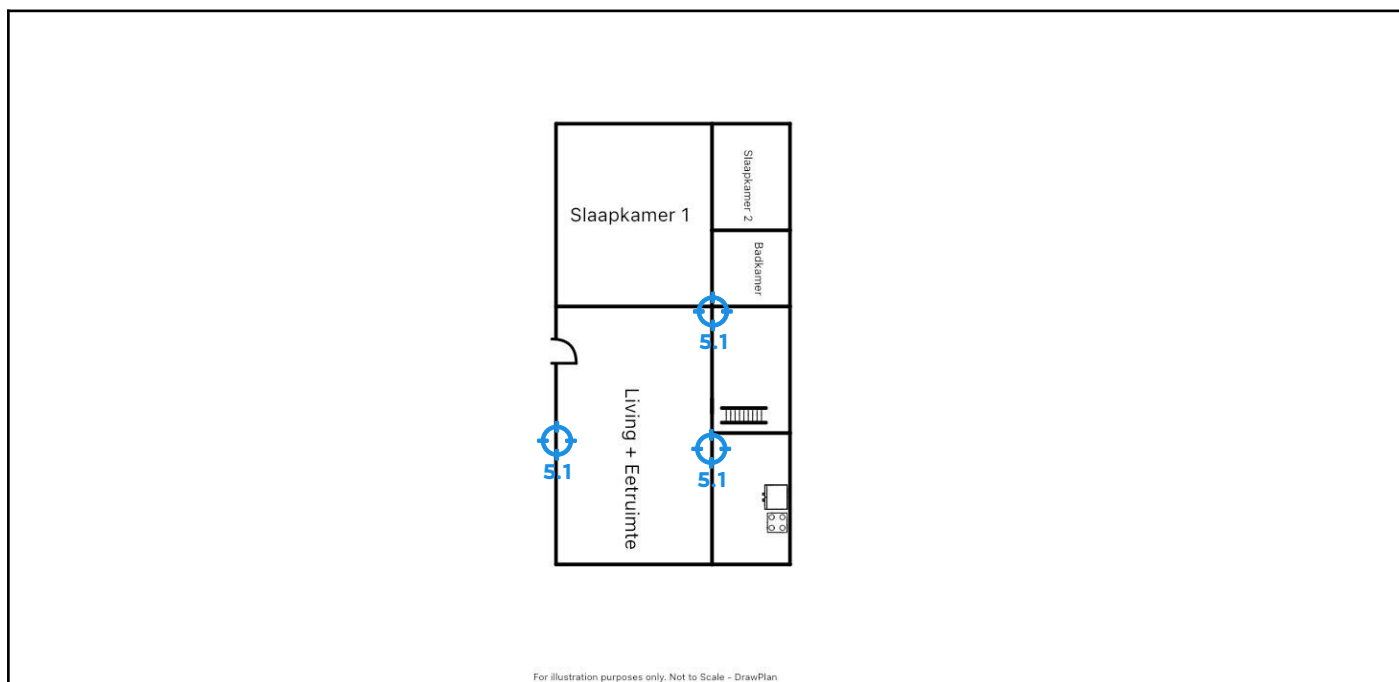
Plan 1.1: Hoogboereregemstraat 5 gelijkvloers

Beschrijving	Type	Actie
5. pleister	Geen asbest	-
5.1 Code: 250424-Plei-Hoog5	Mengmonster	-

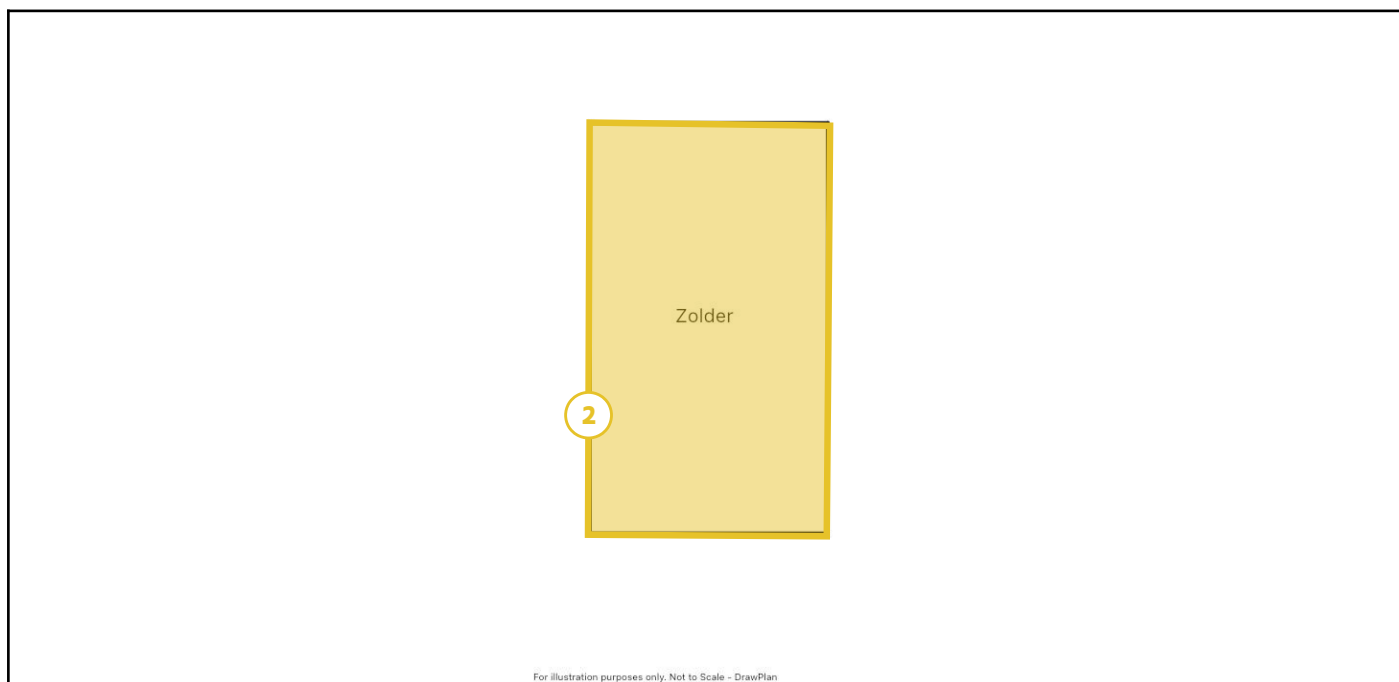
Plan 1.2: Hoogboeregemstraat 5 zolder

Beschrijving	Type	Actie
2. menuserite onderdak	Asbestmateriaal	Zorgvuldig beheren

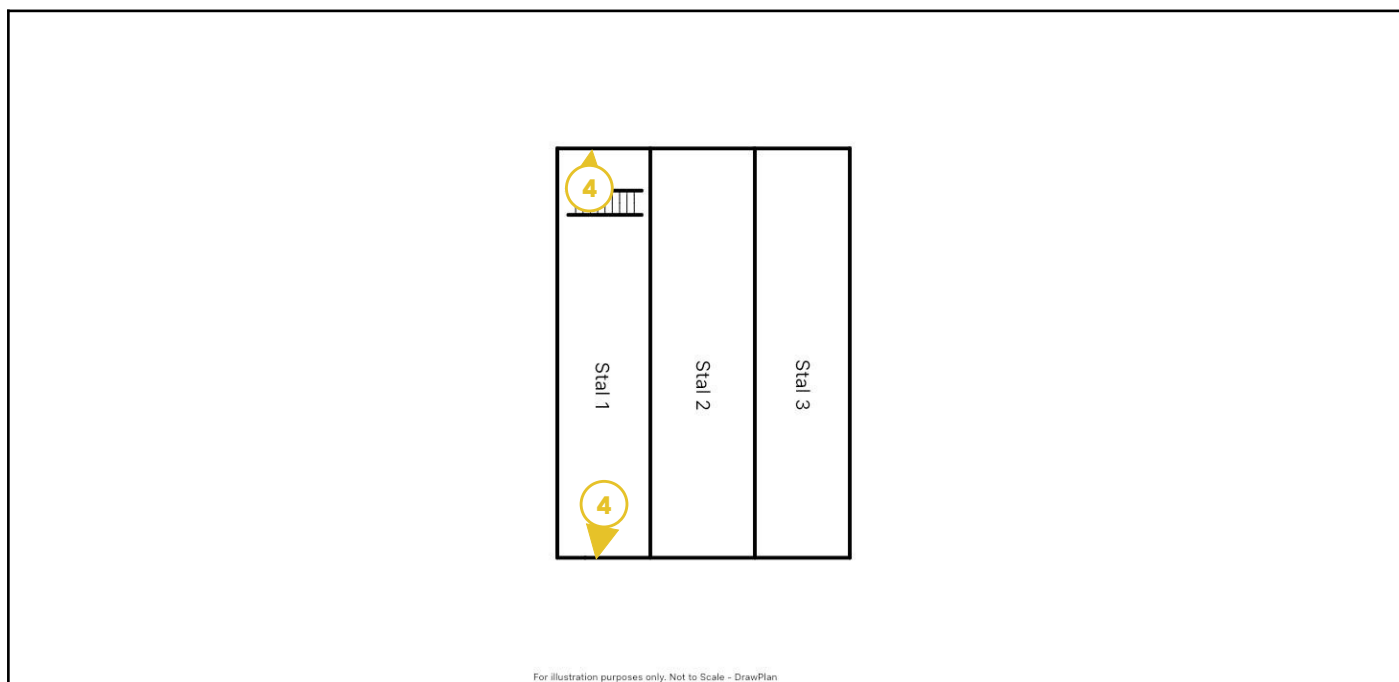
Plan 1.3: Hoogboeremstraat 5 Bijgebouw 2

Beschrijving	Type	Actie
4. bakeliet	Asbestmateriaal	Zorgvuldig beheren

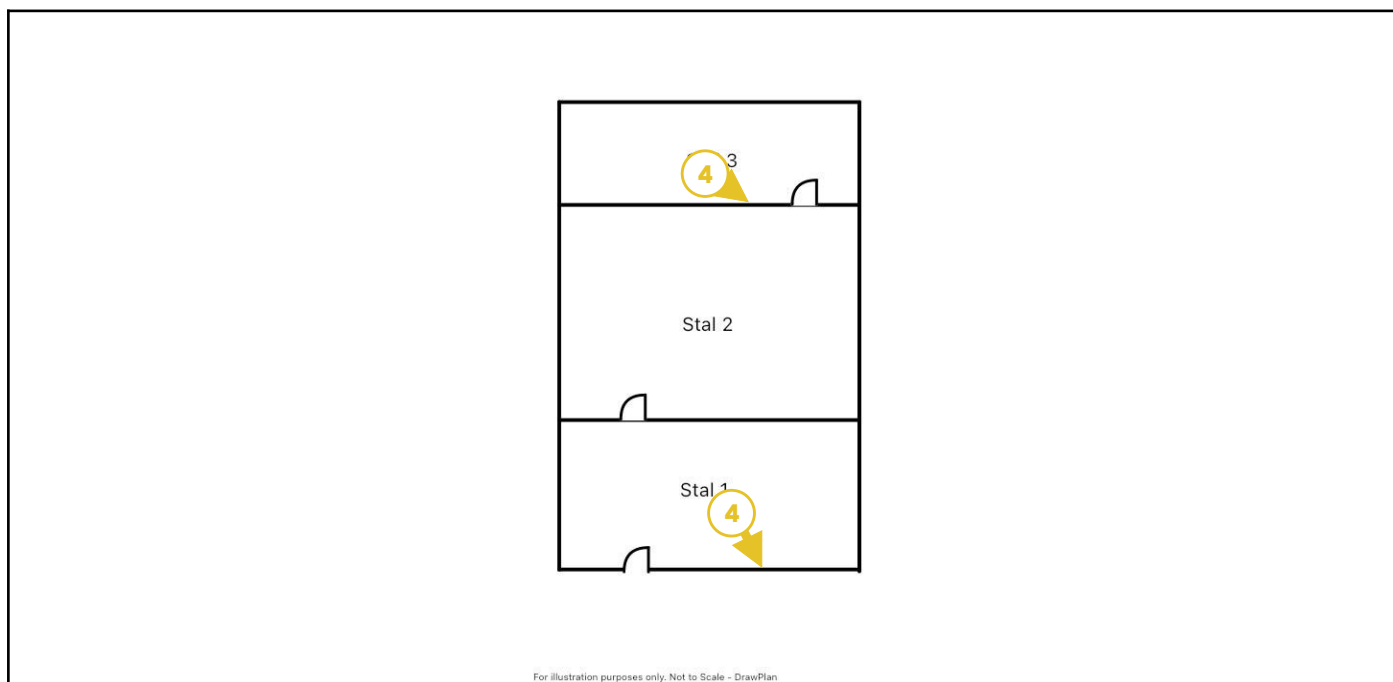
Plan 1.6: Hoogboereregemstraat 5 stallen

Beschrijving	Type	Actie
4. bakeliet	Asbestmateriaal	Zorgvuldig beheren

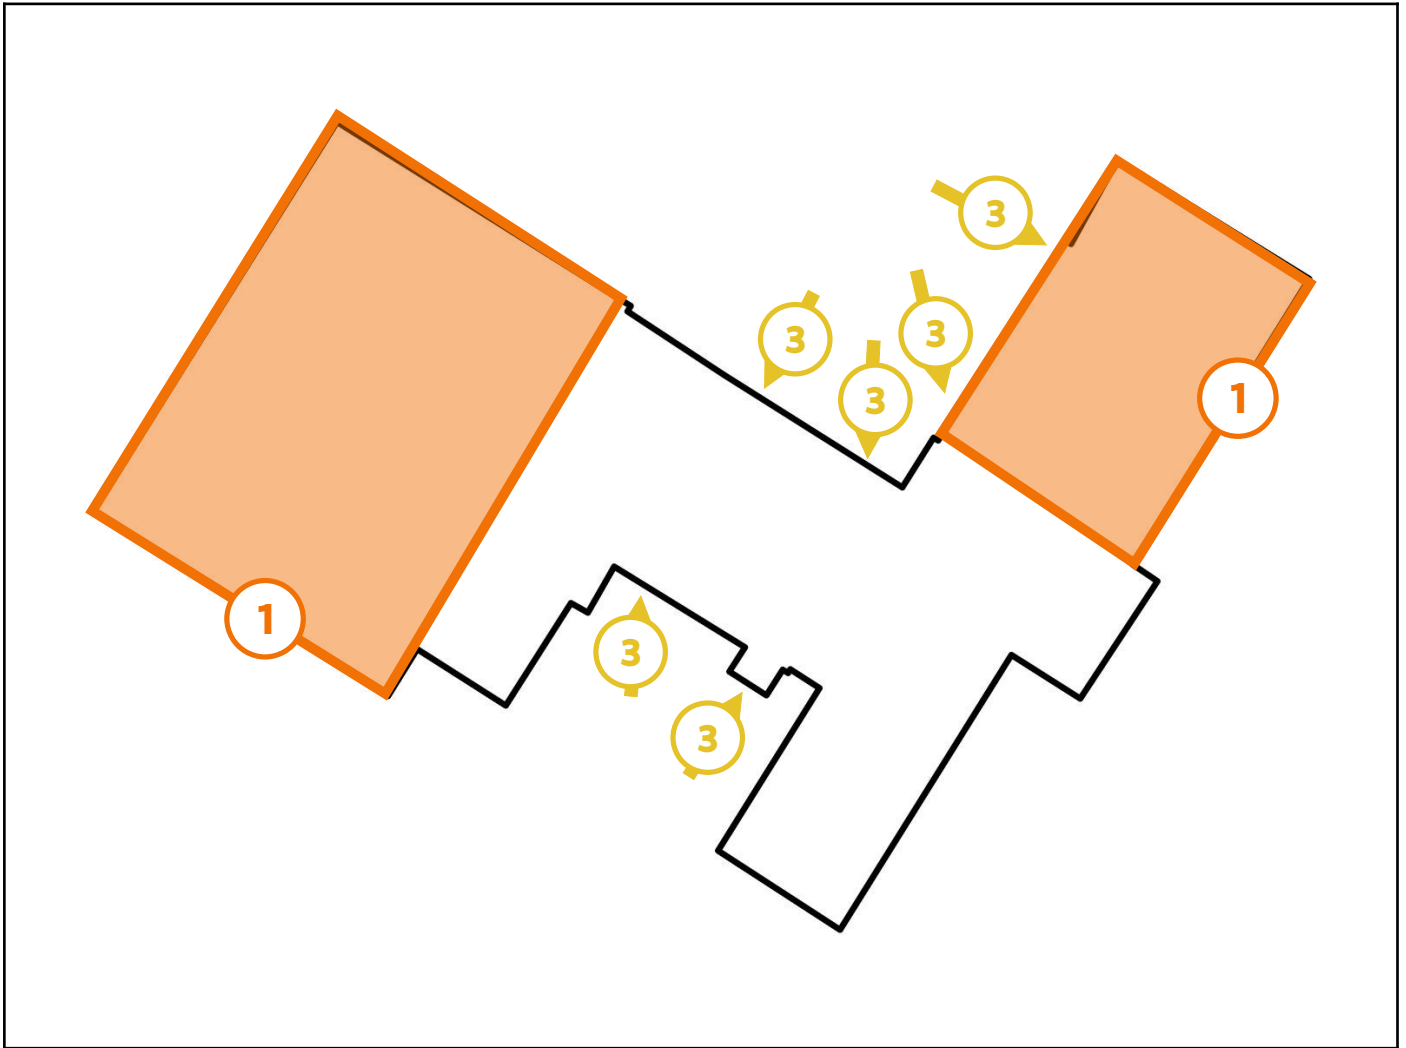
Plan 1.8: Hoofdgebouw plan

Beschrijving	Type	Actie
1. Golfplaten	Asbestmateriaal	Verwijderen
3. mastiek	Asbestmateriaal	Zorgvuldig beheren

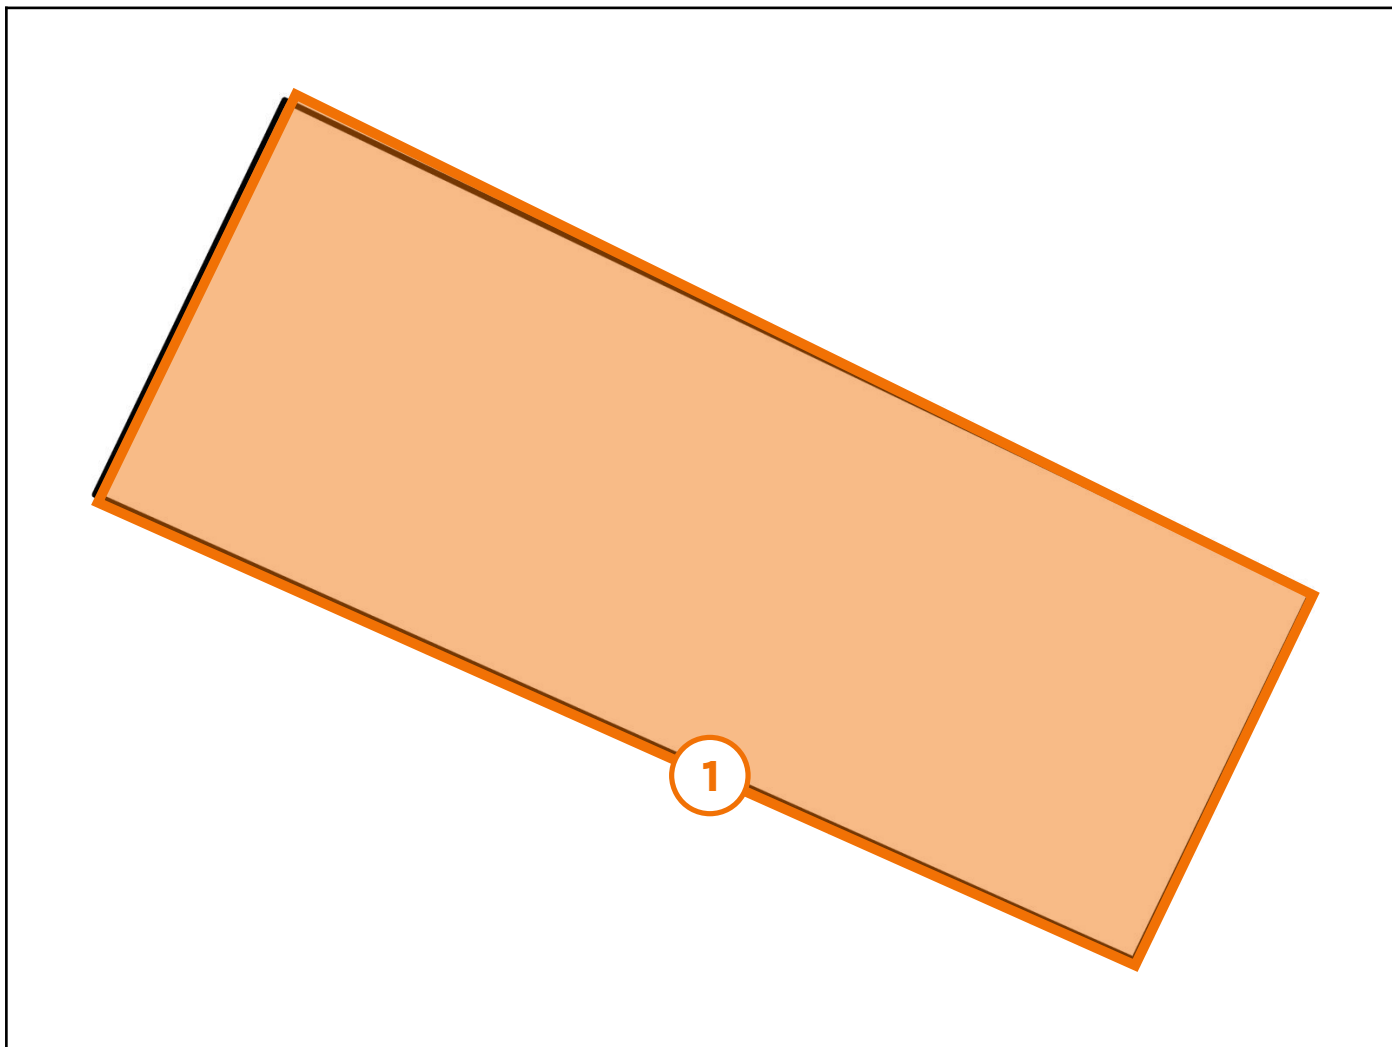
Plan 2.1: Bijgebouw plan

Beschrijving	Type	Actie
1. Golfplaten	Asbestmateriaal	Verwijderen

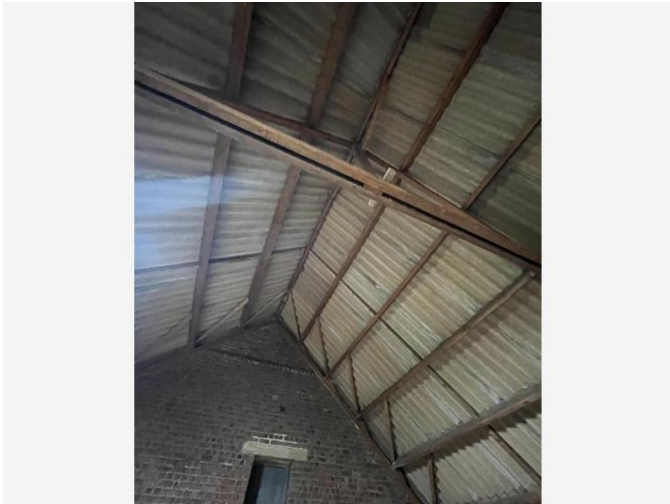
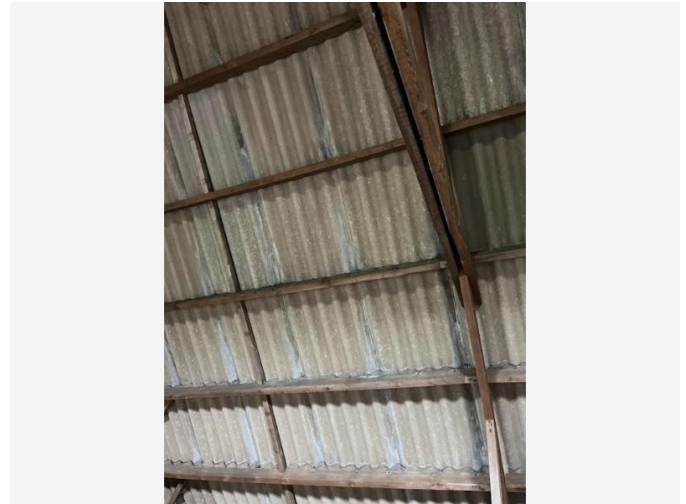
Het asbestmateriaal valt onder de mijlpaal van 2034.

Verwijderen

Eindbeoordeling materiaalrisico	Verhoogd materiaalrisico en/of verhoogde kans op vezelvrijgave
---------------------------------	--

Gebondenheid	Categorie 1: hechtgebonden in oorsprong
Asbestsoort (vezeltype)	Crocidoliet aanwezig
Asbestconcentratie	Laag (< 50%)
Afschermingsgraad van het gehele materiaal	Geheel of deels (ook) vrij aan de binnenlucht
Toestand van het materiaal	Licht beschadigd, licht verweerd. Intact materiaal type Pical – asbestboard of categorie III 'gebondenheid'

Beschrijving	Golfplaten
Omgeving	Grenst aan binnen- en buitenlucht
Primaire drager	Schuin dak
Asbestmateriaal	Dak- en gevelbekleding - Golfplaat
Bindmiddel van asbestmateriaal	Cement
Gebondenheid op basis van bindmiddel	Hecht
Hoeveelheid (oppervlakte - aantal)	<ul style="list-style-type: none">250,00 m² - 1 stuk
Totale oppervlakte	250,00 m ²
Eenvoudig bereikbaar	Ja
Bevestigingswijze	<ul style="list-style-type: none">Geklemd

- Zorg voor een veilig beheer. Vermijd het beschadigen van het asbestmateriaal. Controleer de toestand jaarlijks op wijzigingen.

- Eenvoudige handelingen: mag via doe-het-zelf of door werknemer(s) met opleidingsattest eenvoudige handelingen
Particulier mag deze asbesthoudende toepassing zelf verwijderen.

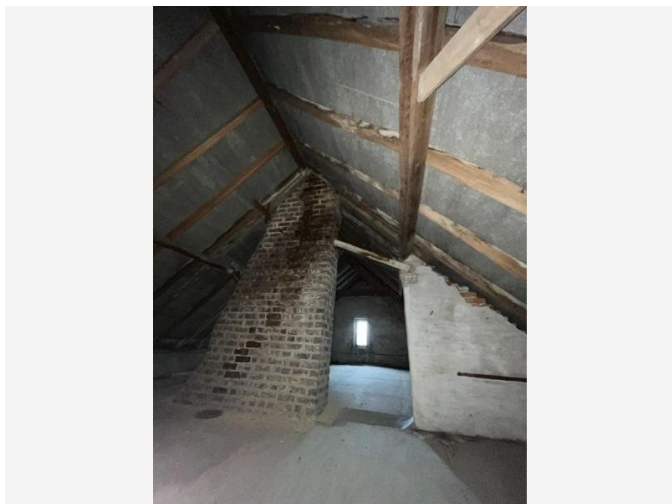
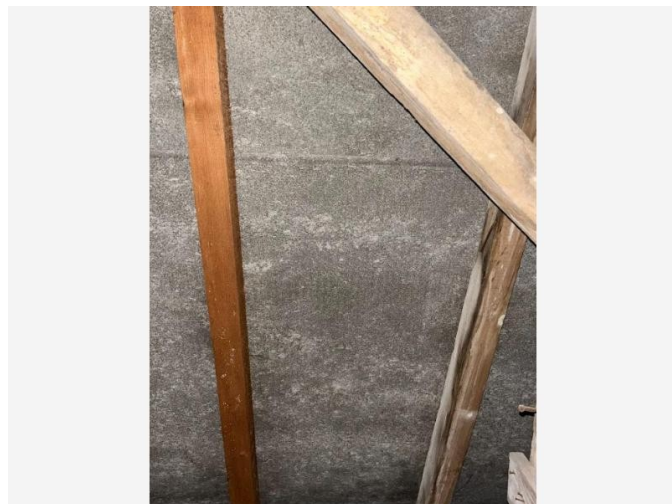
Het asbestmateriaal valt onder de mijlpaal van 2040.

Zorgvuldig beheren

Eindbeoordeling materiaalrisico	Laag materiaalrisico en/of verlaagde kans op vezelvrijgave
---------------------------------	--

Gebondenheid	Categorie 1: hechtgebonden in oorsprong
Asbestsoort (vezeltype)	Crocidoliet aanwezig
Asbestconcentratie	Laag (< 50%)
Afschermingsgraad van het gehele materiaal	Geheel of deels (ook) vrij aan de binnenlucht
Toestand van het materiaal	Onbeschadigd, niet verweerd

Beschrijving	menuserite onderdak
Omgeving	Grenst aan binnen- en buitenlucht
Primaire drager	Schuin dak
Asbestmateriaal	Plaat, paneel, tablet - Type Menuiserite
Bindmiddel van asbestmateriaal	Cement
Gebondenheid op basis van bindmiddel	Hecht
Hoeveelheid (oppervlakte - dikte - aantal)	• 160,00 m ² - 0,30 cm - 1 stuk
Totaal volume	0,48 m ³
Eenvoudig bereikbaar	Ja
Bevestigingswijze	• Geklemd
Identificatiemethode	Vaststelling zonder monsternamen

- Zorg voor een veilig beheer. Vermijd het beschadigen van het asbestmateriaal. Controleer de toestand jaarlijks op wijzigingen.

- Eenvoudige handelingen: mag via doe-het-zelf of door werknemer(s) met opleidingsattest eenvoudige handelingen
Particulier mag deze asbesthoudende toepassing zelf verwijderen.

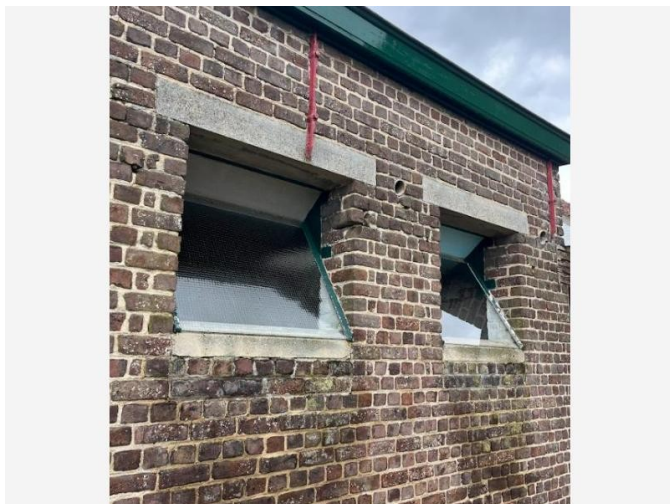
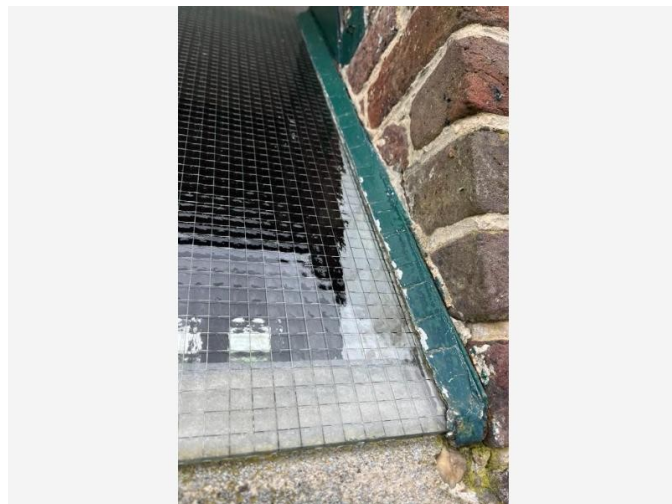
Het asbestmateriaal valt onder de mijlpaal van 2040.

Zorgvuldig beheren

Eindbeoordeling materiaalrisico	Laag materiaalrisico en/of verlaagde kans op vezelvrijgave
---------------------------------	--

Gebondenheid	Categorie 1: hechtgebonden in oorsprong
Asbestsoort (vezeltype)	Amfibool aanwezig, uitgezonderd crocidoliet
Asbestconcentratie	Laag (< 50%)
Afschermingsgraad van het gehele materiaal	Geheel of deels (ook) vrij aan de binnenlucht
Toestand van het materiaal	Licht beschadigd, licht verweerd. Intact materiaal type Pical – asbestboard of categorie III 'gebondenheid'

Beschrijving	mastiek
Omgeving	Grenst aan binnen- en buitenlucht
Primaire drager	Wandopening verticaal (raam, deur, ...)
Asbestmateriaal	In-situ afwerkingslagen - Pasta, stopverf, voegsel, stopsel, vulsel, mastiek, kitten, ...
Bindmiddel van asbestmateriaal	Kitten, mastiek, pasta
Gebondenheid op basis van bindmiddel	Hecht
Hoeveelheid (gewicht - aantal)	• 3,00 kg - 1 stuk
Totaal gewicht	3,00 kg
Eenvoudig bereikbaar	Ja
Bevestigingswijze	• Verlijmd, ingegoten, versmeerd

- Zorg voor een veilig beheer. Vermijd het beschadigen van het asbestmateriaal. Controleer de toestand jaarlijks op wijzigingen.

- Eenvoudige handelingen: mag via doe-het-zelf of door werknemer(s) met opleidingsattest eenvoudige handelingen
Particulier mag deze asbesthoudende toepassing zelf verwijderen.

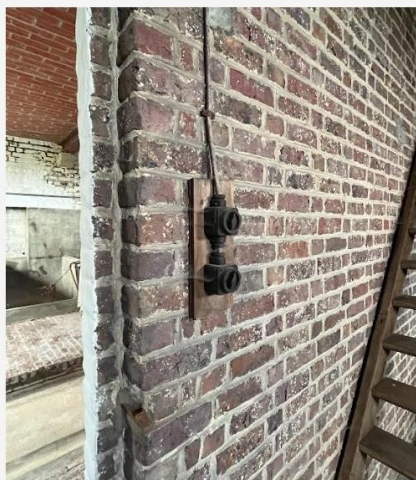
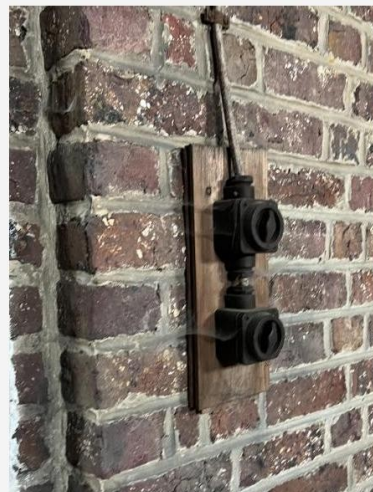
Het asbestmateriaal valt onder de mijlpaal van 2040.

Zorgvuldig beheren

Eindbeoordeling materiaalisico	Laag materiaalisico en/of verlaagde kans op vezelvrijgave
--------------------------------	---

Gebondenheid	Categorie 1: hechtgebonden in oorsprong
Asbestsoort (vezeltype)	Crocidoliet aanwezig
Asbestconcentratie	Laag (< 50%)
Afschermingsgraad van het gehele materiaal	Geheel of deels (ook) vrij aan de binnenlucht
Toestand van het materiaal	Onbeschadigd, niet verweerd

Beschrijving	bakeliet
Omgeving	Binnen
Primaire drager	Binnenwand
Asbestmateriaal	Plaat, paneel, tablet - Type Bakeliet
Bindmiddel van asbestmateriaal	Kunststof of -hars
Gebondenheid op basis van bindmiddel	Hecht
Hoeveelheid (oppervlakte - dikte - aantal)	• 0,80 m ² - 0,40 cm - 1 stuk
Totaal volume	0,003 m ³
Eenvoudig bereikbaar	Ja
Bevestigingswijze	• Geschroefd
Identificatiemethode	Vaststelling zonder monsternamen

- Zorg voor een veilig beheer. Vermijd het beschadigen van het asbestmateriaal. Controleer de toestand jaarlijks op wijzigingen.

- Eenvoudige handelingen: mag via doe-het-zelf of door werknemer(s) met opleidingsattest eenvoudige handelingen
Particulier mag deze asbesthoudende toepassing zelf verwijderen.

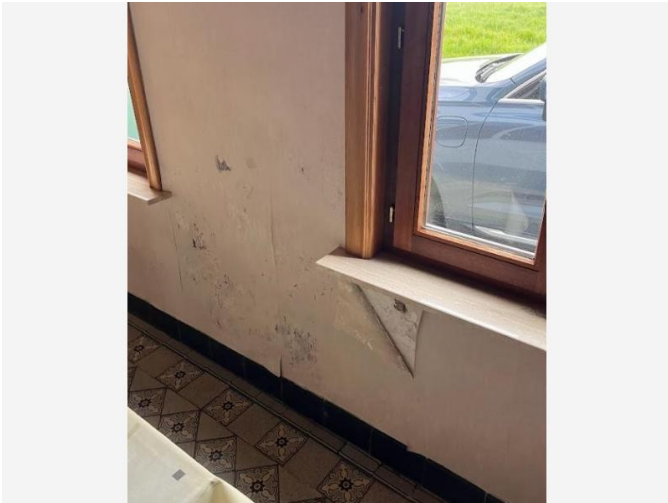
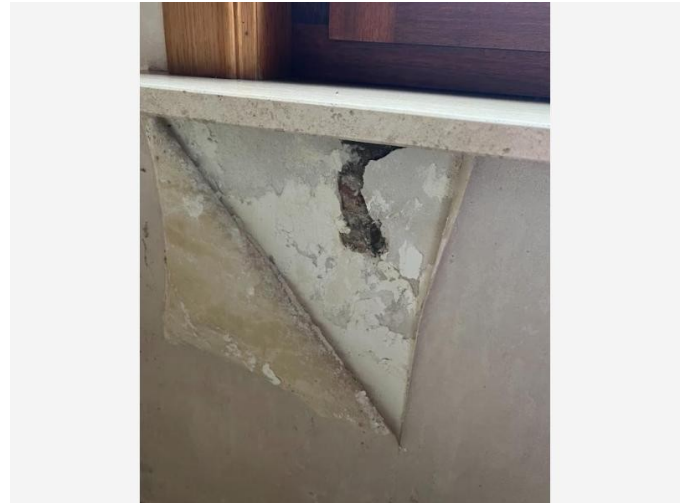
Geen asbest

#	Type	Referentie	Resultaat
5.1	Mengmonster	250424-Plei-Hoog5	Geen asbest

Beschrijving	pleister
Omgeving	Binnen
Primaire drager	Binnenwand
Bindmiddel van materiaal	Gips - kalk
