# Asbestinventarisatetest

Savooistraat 86, 9600 Ronse

Attestnummer : 20240916-000003.000

**Asbestveilig**

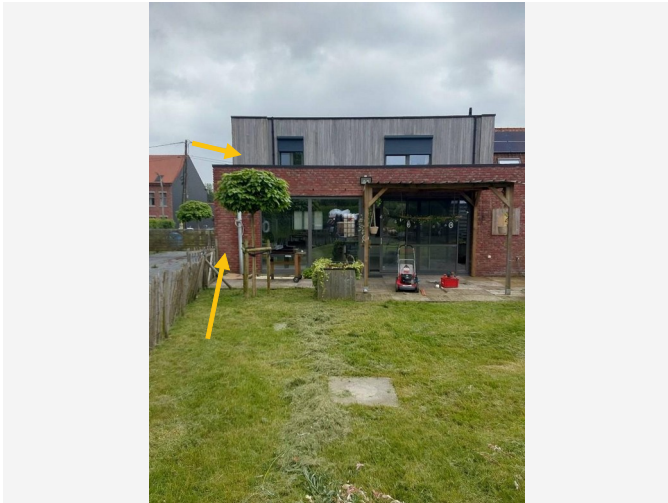
Situeringsfoto

**Bouwjaar:** 2017

*Constructies gebouwd vanaf 2001 moeten niet onderzocht worden*

<b>Opmerking</b>	Er zijn bouwplannen die ondertekend zijn, werden gebruikt voor de stedenbouwkundige aanvraag en goedkeuring. Dit is voor de uitbouw achteraan gelijkvloers en 1ste verdiep
------------------	--

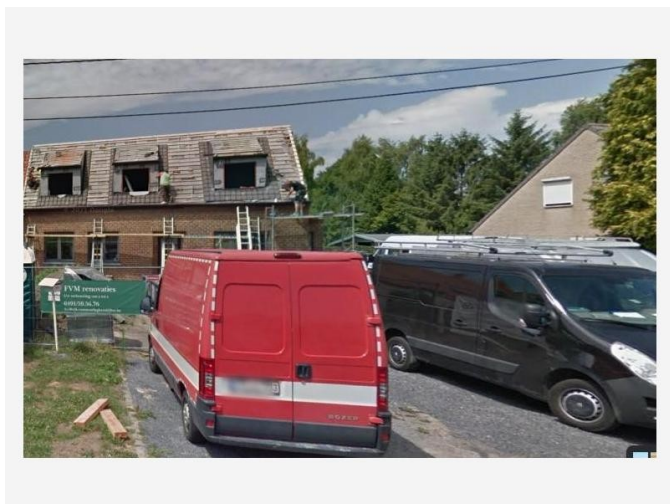
Vrije foto

Het onderdak werd vernieuwd en is doek;

- er is een raming/offerte gemaakt voor het volledig vernieuwen van het onderdak, verwijderen oude constructie en plaatsen van nieuw dak met platdak en de dakkappen vooraan.
- op google streetview zie je in 2009 oude dakpannen en in 2017 nieuw dak onder constructie waarbij je kan zien dat er doek werd gebruikt als onderdak. Deze foto's werden ook toegevoegd aan het dossier bij de bijlage's.

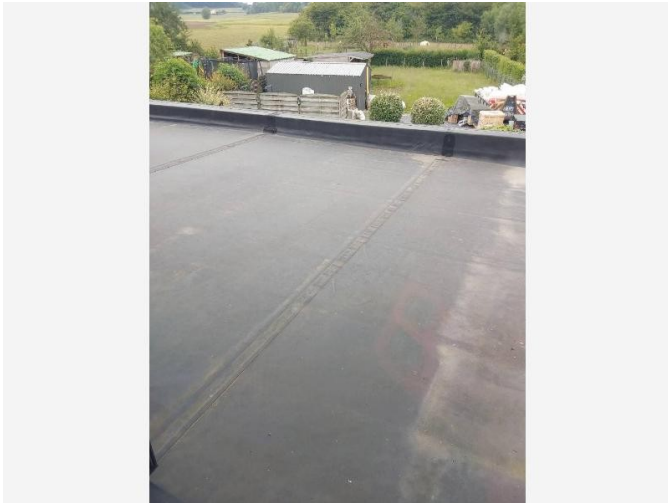
Vrije foto

Het platdak is opgebouwd uit EPDM. Dit materiaal is niet asbestverdacht.

Er is wel geen zicht over nog oude dakbedekkingen eronder aanwezig zijn. Dit behoort tot destructief onderzoek en is niet noodzakelijk voor attest. Wees wel aandachtig indien je de dakconstructie aanpakt dat er nog mogelijks oude asbestverdachte onderlagen kunnen aanwezig zijn (indien de constructie is opgetrokken voor 2001).

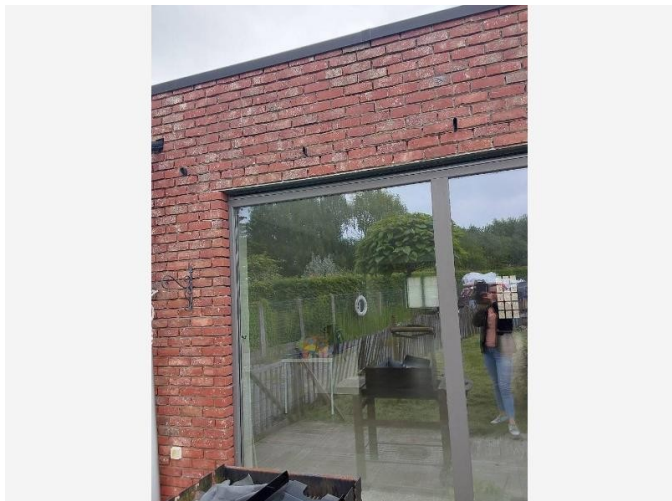
## Fiche 4: Geen verdachte mastiek tussen raam en metselwerk

Er is geen verdachte mastiek aanwezig tussen de ramen en gevelmetselwerk.

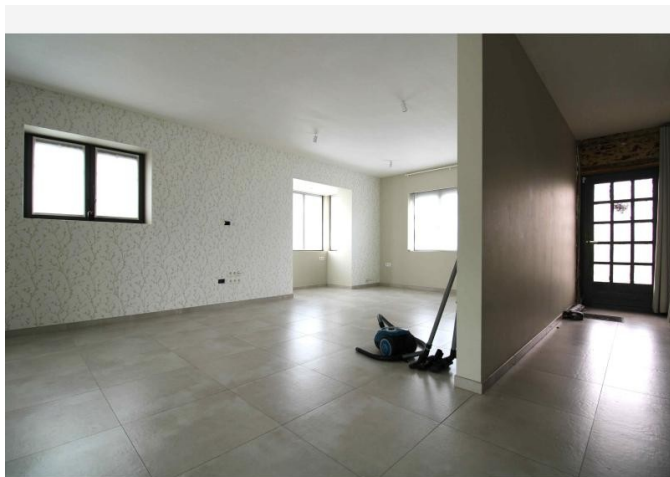
Vrije foto

Het is niet zichtbaar of hier nog pleisterwerk aanwezig is onder het materiaal, dit is destructief onderzoek en niet noodzakelijk voor dit attest. Bij het constateren van oud pleisterwerk bij afname van het materiaal moet er eerst stalen genomen worden

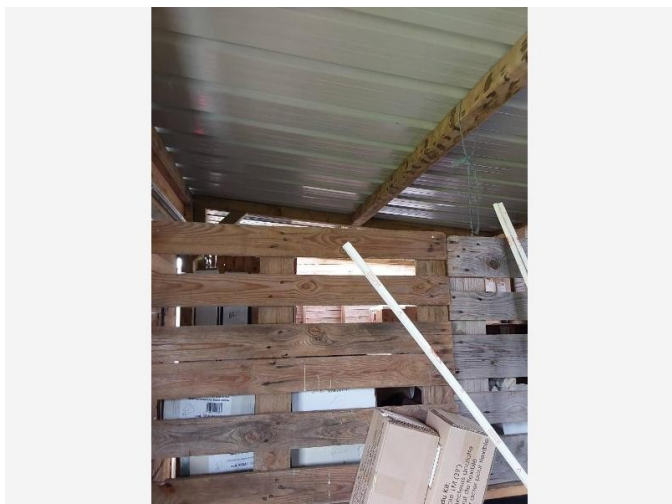
Vrije foto

Metalen dakbedekking, niet asbestverdacht.

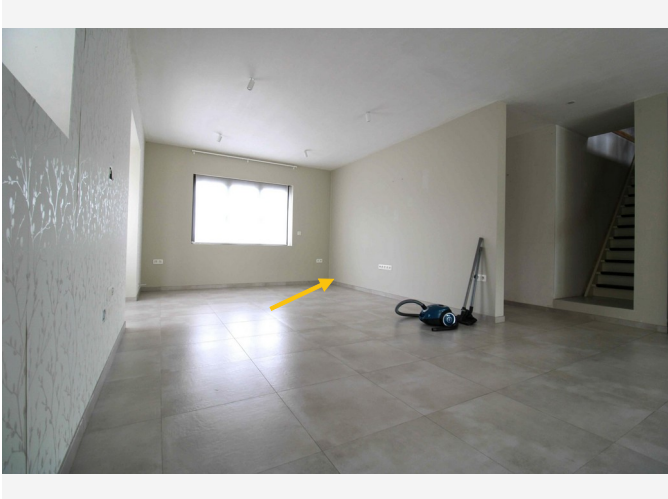
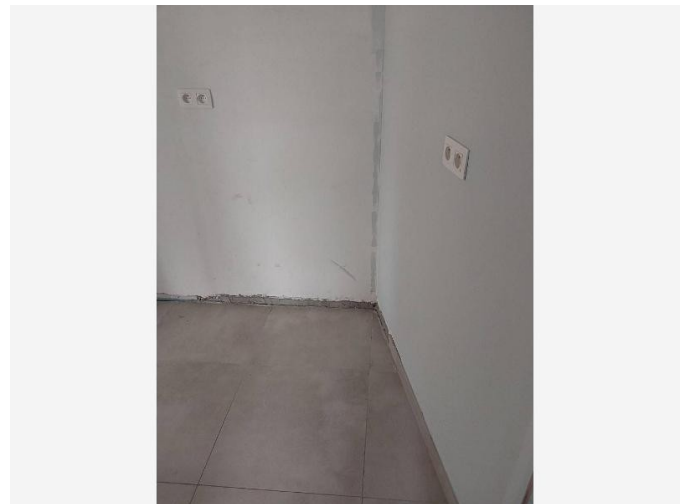
# Fiche 7: Pleisterwerk Muur

Geen asbest

#	Type	Referentie	Resultaat
7.1	Mengmonster	MM01	Geen asbest

Beschrijving	Pleisterwerk Muur
Omgeving	Binnen
Primaire drager	Binnenwand
Bindmiddel van materiaal	Gips - kalk
Gebondenheid op basis van bindmiddel	Niet-hechtgebonden
Hoeveelheid (oppervlakte - dikte - aantal)	• 170,00 m <sup>2</sup> - 1,00 cm - 1 stuk
Totaal volume	1,70 m <sup>3</sup>
Identificatiemethode	Vaststelling met monstername
Destructieve handeling voor identificatie	Nee
Opmerking	Hal: pleisterwerk aanwezig - staalname bij inkomdeur Verblijfruimte: pleisterwerk aanwezig - staalname in leefruimte Natte ruimte: keuken en badkamer bevind zich in uitsluitingsgedeelte van de woning - geen staalname Stooklokaal: geen pleisterwerk aanwezig - geen staalname
