Asbestinventarisatetest

Guldensporenwijk 22, 9950 Lievegem

Attestnummer : 20230428-000018.000

Uitgegeven op : 28.04.2023

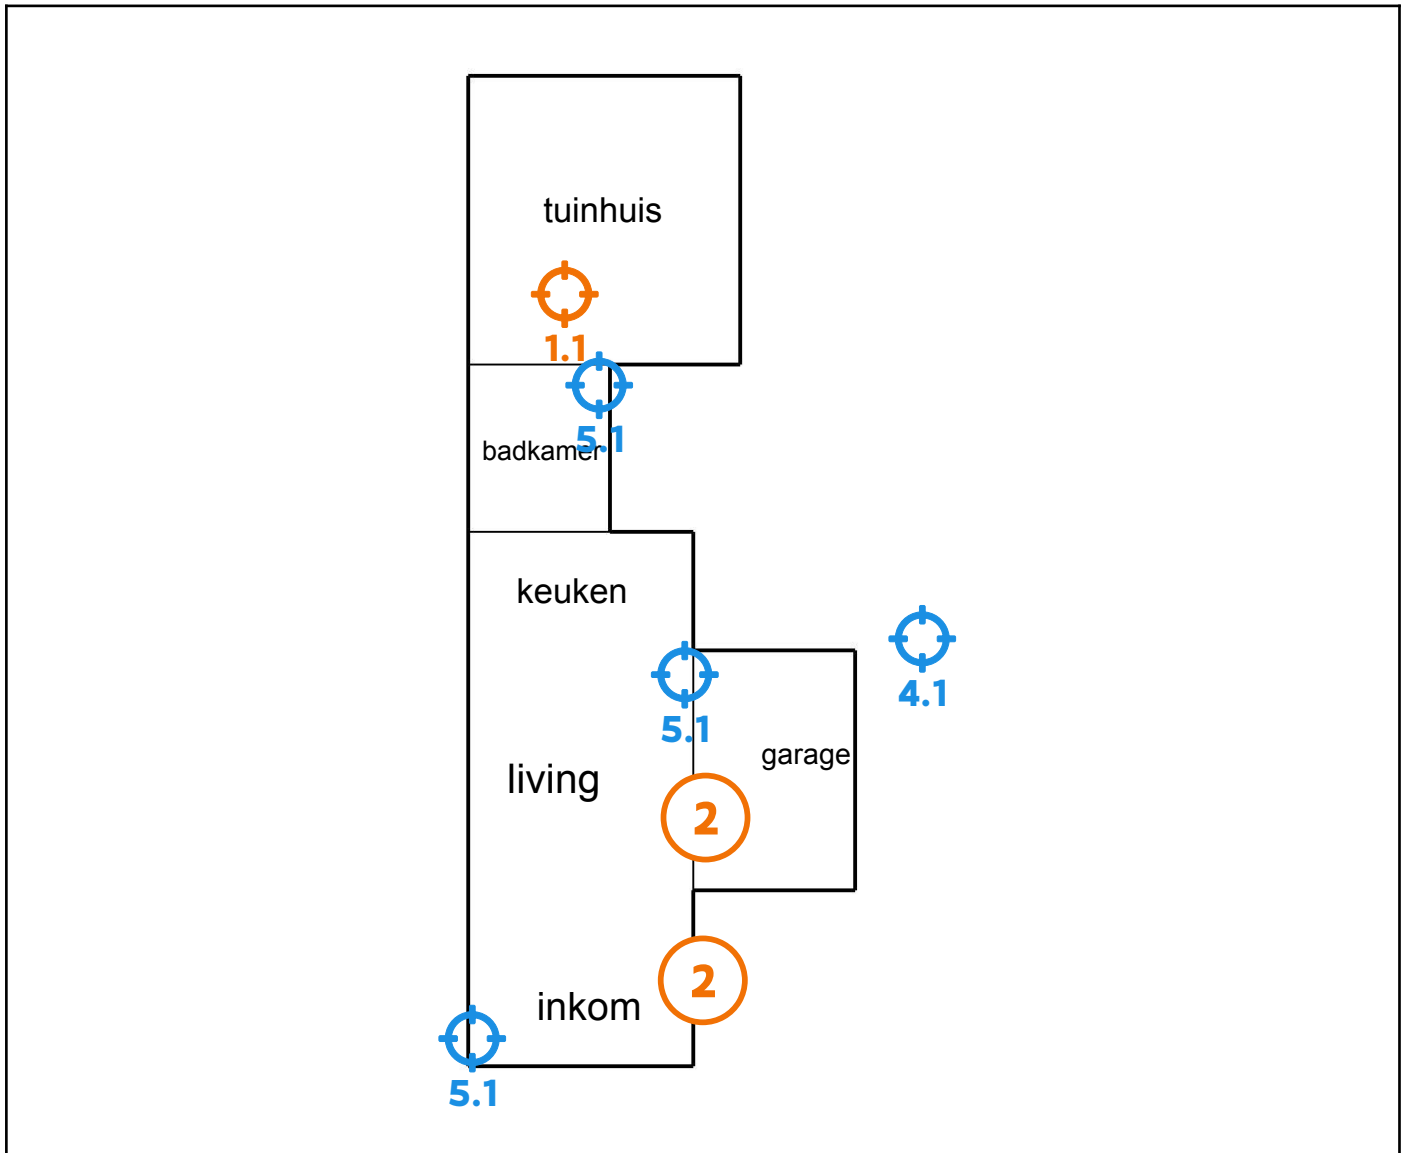
Plan 1.2: grondplan gelijkvloers

Beschrijving	Type	Actie
1. Asbestcement golfplaten	Asbestmateriaal	Verwijderen
1.1 Code: Staal 3 Golfplaten tuinhuis	Puntmonster	-
2. Asbestschouwen	Asbestmateriaal	Verwijderen
4. Tuinafsluiting	Geen asbest	-
4.1 Code: Staal 2 Tuinafsluiting	Puntmonster	-

5. Pleisterwerk muren	Geen asbest	-
5.1 Code: Staal 1 Pleisterwerk muren	Mengmonster	-

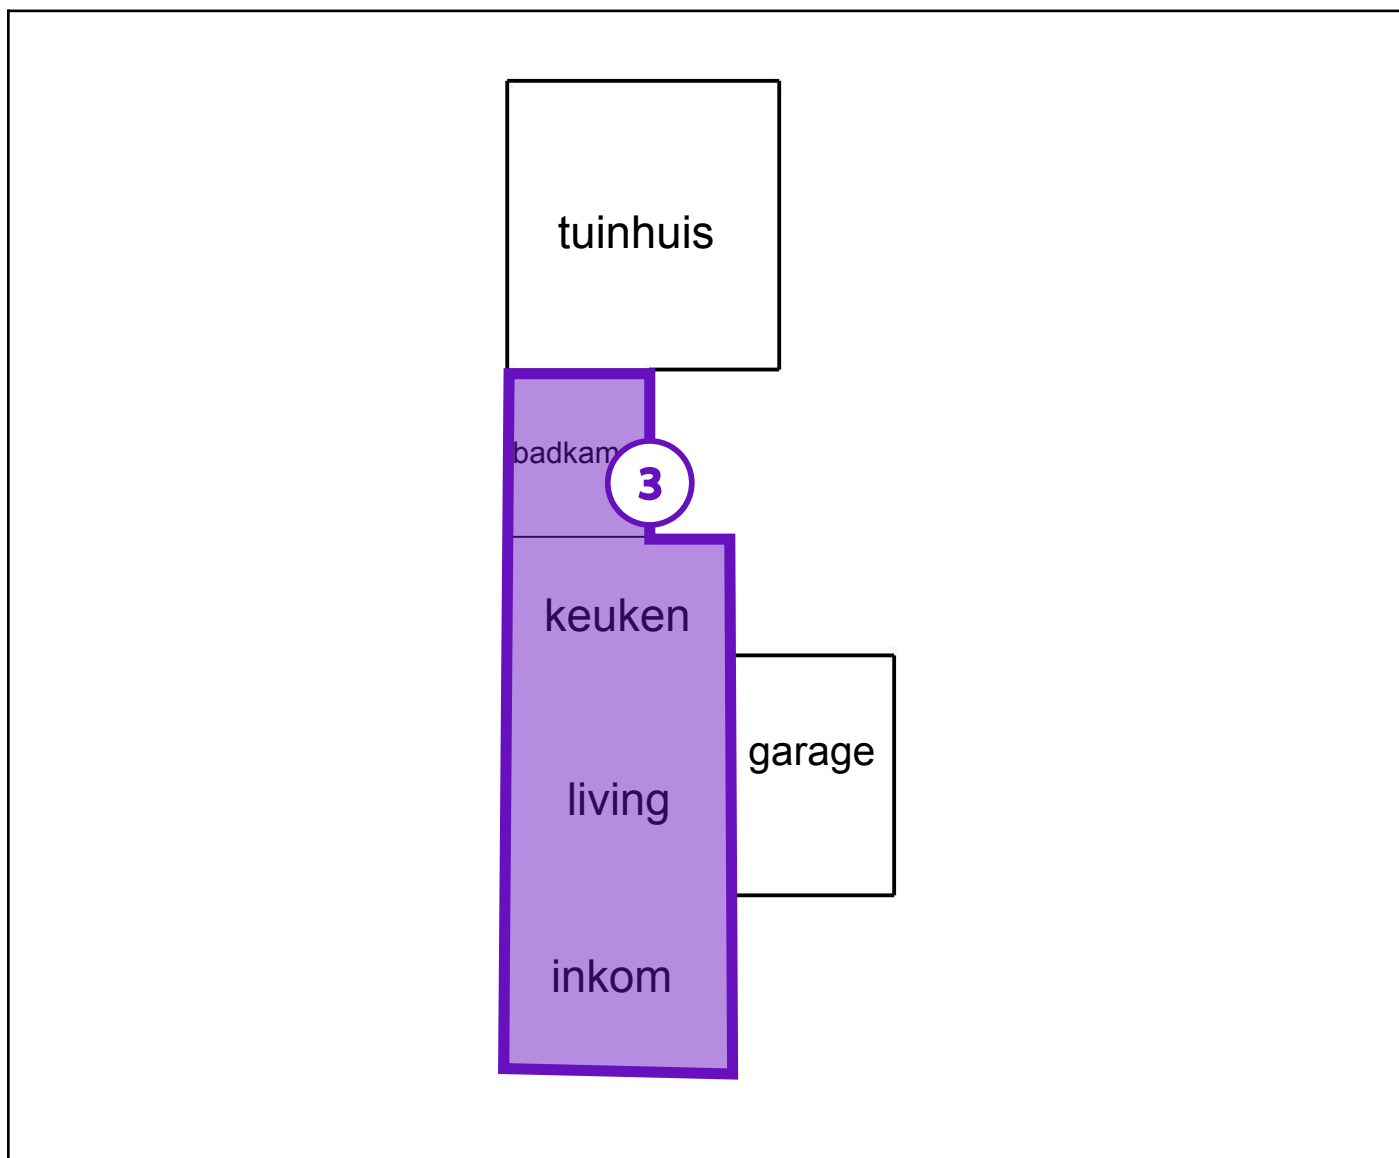
Plan 1.5: grondplan gelijkvloers

Beschrijving	Type	Actie
3. Plafond woning	Advies	-

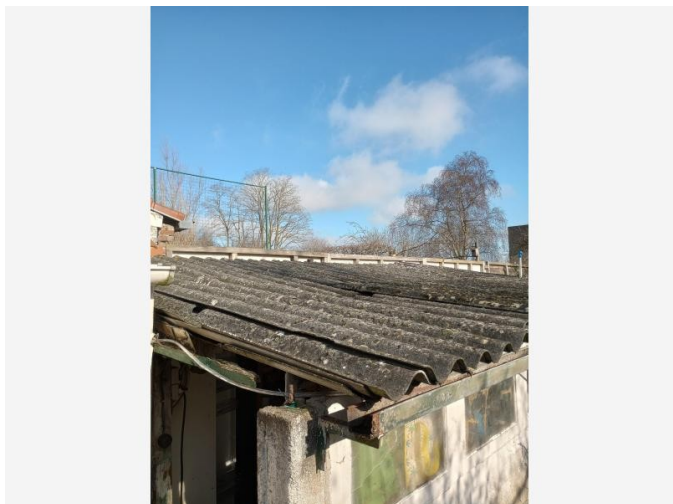
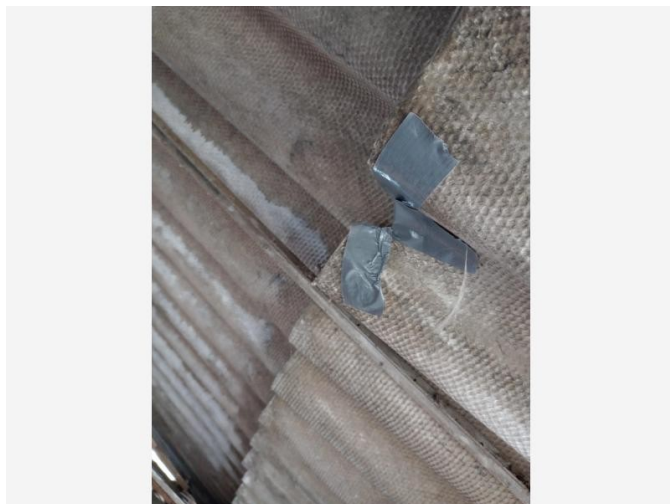
Het asbestmateriaal valt onder de mijlpaal van 2034.

Eindbeoordeling materiaalrisico	Verhoogd materiaalrisico en/of verhoogde kans op vezelvrijgave
---------------------------------	--

Gebondenheid	Categorie 1: hechtgebonden in oorsprong
Asbestsoort (vezeltype)	Alleen chrysotiel
Asbestconcentratie	Laag (< 50%)
Afschermingsgraad van het gehele materiaal	Geheel of deels vrij aan de buitenlucht
Toestand van het materiaal	Matig beschadigd, matig verweerd

#	Type	Referentie	Resultaat
1.1	Puntmonster	Staal 3 Golfplaten tuinhuis	Chrysotiel

Beschrijving	Asbestcement golfplaten
Omgeving	Buiten
Primaire drager	Schuin dak
Asbestmateriaal	Dak- en gevelbekleding - Golfplaat
Bindmiddel van asbestmateriaal	Cement
Gebondenheid op basis van bindmiddel	Hecht

Verwijderen

- Zorg voor een veilig beheer. Vermijd het beschadigen van het asbestmateriaal. Controleer de toestand jaarlijks op wijzigingen.
- Hemelwater dat afspoelt van asbestcement daken of gevels kan asbestdeeltjes bevatten. Gebruik het enkel voor gesloten circuits (bv. spoelen toiletten). Reinig na het vervangen van het dak of de gevel de dakgoten en regenwaterput of -ton om asbesthoudend sediment of slib te verwijderen

- Eenvoudige handelingen: mag via doe-het-zelf of door werknemer(s) met opleidingsattest eenvoudige handelingen
Hechtgebonden materiaal. Op de correcte manier verwijderen, verpakken en afvoeren naar het recyclagepark. Vermijd het beschadigen van de platen tijdens de verwijdering. Draag de nodige beschermingskledij en FFP3 masker.

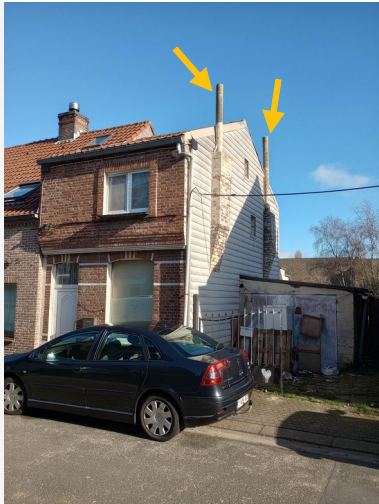
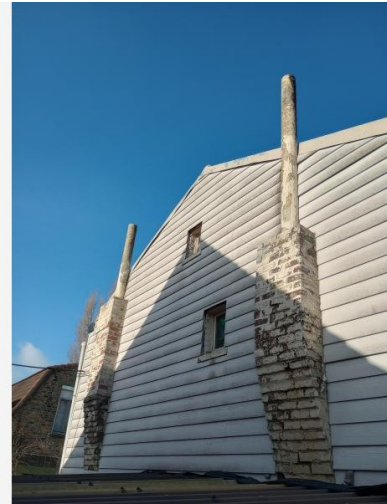
Het asbestmateriaal valt onder de mijlpaal van 2040.

Eindbeoordeling materiaalrisico	Verhoogd materiaalrisico en/of verhoogde kans op vezelvrijgave
---------------------------------	--

Gebondenheid	Categorie 1: hechtgebonden in oorsprong
Asbestsoort (vezeltype)	Crocidoliet aanwezig
Asbestconcentratie	Laag (< 50%)
Afschermingsgraad van het gehele materiaal	Geheel of deels vrij aan de buitenlucht
Toestand van het materiaal	Matig beschadigd, matig verweerd

Beschrijving	Asbestschouwen
Omgeving	Buiten
Primaire drager	Schuin dak
Asbestmateriaal	Buis, koker, leiding, pijp, doorvoer
Bindmiddel van asbestmateriaal	Cement
Gebondenheid op basis van bindmiddel	Hecht
Hoeveelheid (lengte - omtrek - dikte - aantal)	<ul style="list-style-type: none">• 3,00 m - 40,00 cm - 3,00 cm - 1 stuk
Totaal volume	0,036 m ³
Eenvoudig bereikbaar	Ja
Bevestigingswijze	<ul style="list-style-type: none">• Verlijmd, ingegoten, versmeerd
Identificatiemethode	Vaststelling zonder monsternamen

Verwijderen

- Zorg voor een veilig beheer. Vermijd het beschadigen van het asbestmateriaal. Controleer de toestand jaarlijks op wijzigingen.

- Eenvoudige handelingen: enkel door erkend asbestverwijderaar
Aangezien deze schouwkanalen ingegegoten zijn in de muur, moeten deze verwijderd worden door een erkend asbestverwijderaar

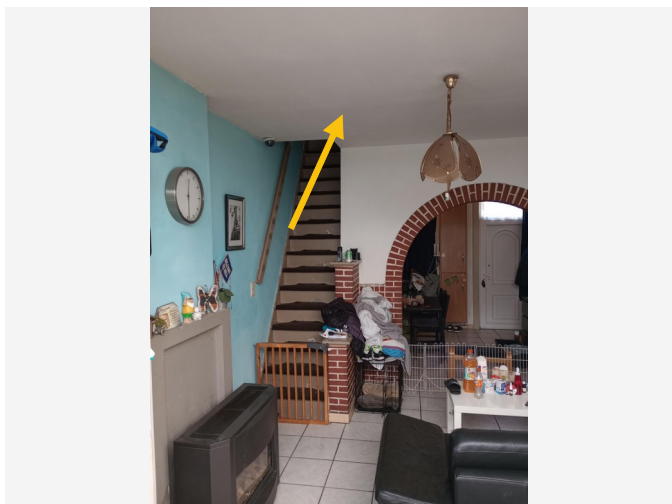
Vrije foto

Het plafond in de woning is afgewerkt met gyproc. Hierdoor kan het eventuele achterliggend pleisterwerk niet geannalyseerd worden.

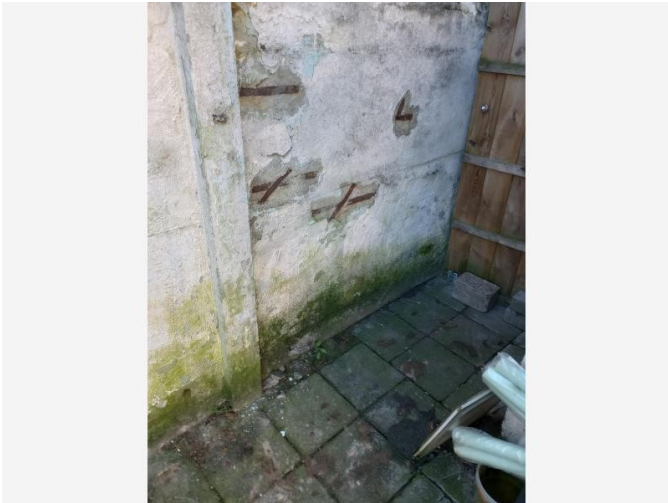
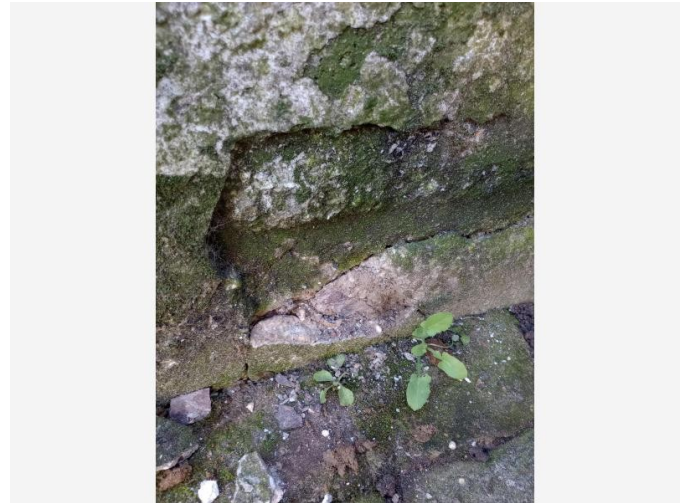
Geen asbest

#	Type	Referentie	Resultaat
4.1	Puntmonster	Staal 2 Tuinafsluiting	Geen asbest

Beschrijving	Tuinafsluiting
Omgeving	Buiten
Primaire drager	Afboording, omheining...
Bindmiddel van materiaal	Cement

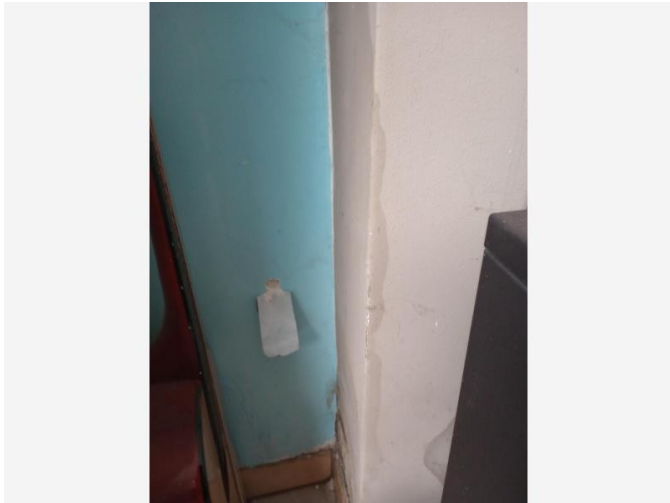
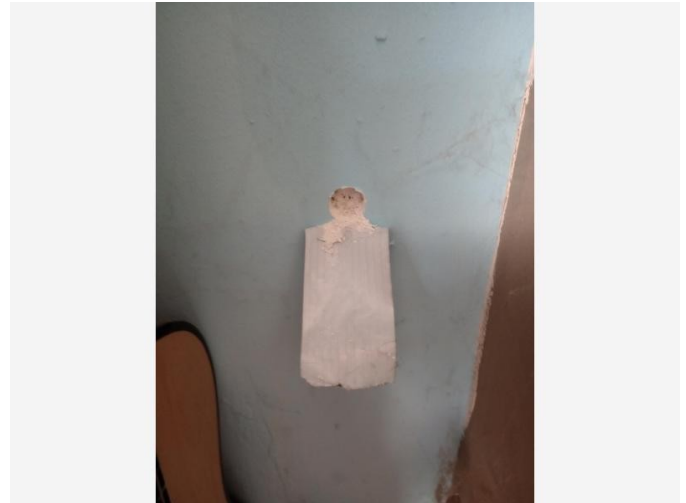
Geen asbest

#	Type	Referentie	Resultaat
5.1	Mengmonster	Staal 1 Pleisterwerk muren	Geen asbest

Beschrijving	Pleisterwerk muren
Omgeving	Binnen
Primaire drager	Binnenwand
