# Asbestinventarisatetest

Kasteelstraat 31, 9600 Ronse

Attestnummer : 20230524-000531.000

Uitgegeven op : 24.05.2023

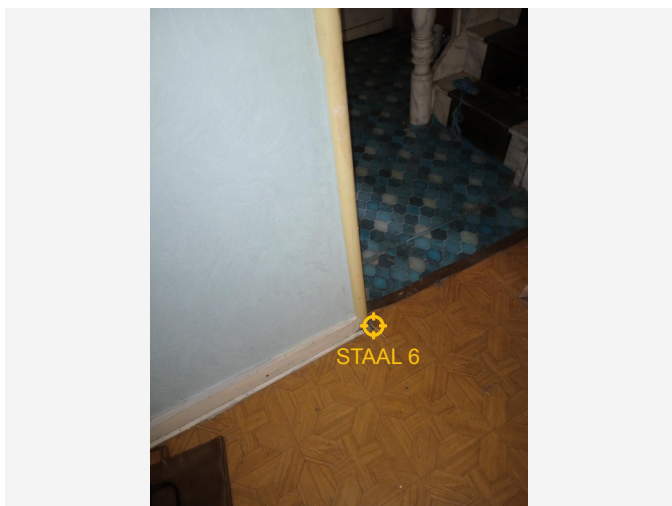
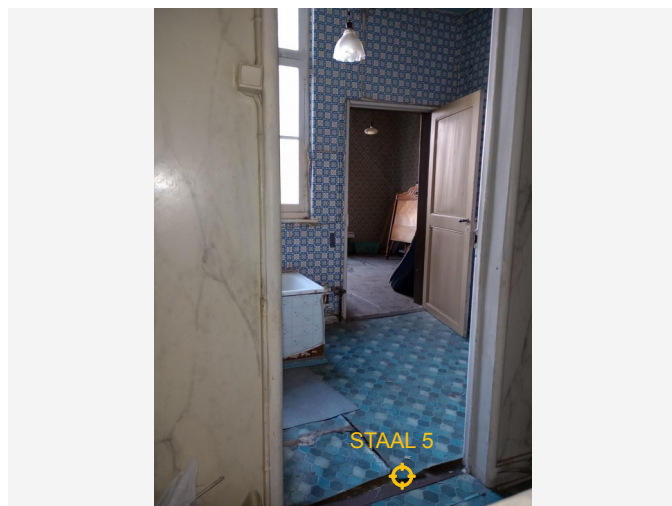
Het asbestmateriaal valt onder de mijlpaal van 2034.

Geen zwarte lijmlaag aanwezig onder de vinyl.

Eindbeoordeling materiaalrisico	Verhoogd materiaalrisico en/of verhoogde kans op vezelvrijgave
---------------------------------	--

Gebondenheid	Categorie 2: niet-hechtgebonden met matrix
Asbestsoort (vezeltype)	Alleen chrysotiel
Asbestconcentratie	Hoog ( $\geq 50\%$ )
Afschermingsgraad van het gehele materiaal	Geheel of deels (ook) vrij aan de binnenlucht
Toestand van het materiaal	Licht beschadigd, licht verweerd. Intact materiaal type Pical – asbestboard of categorie III 'gebondenheid'

#	Type	Referentie	Resultaat
1.1	Puntmonster	Staal 6 Vinyl slpk. 2	Chrysotiel

Beschrijving	Vinylvloer slaapkamer 2, pallier & badkamer
Omgeving	Binnen
Primaire drager	Vloer
Asbestmateriaal	Prefab - afwerking - Vloerzeil
Bindmiddel van asbestmateriaal	Karton - papier - viltachtig
Gebondenheid op basis van bindmiddel	Niet-hechtgebonden
Hoeveelheid (oppervlakte - aantal)	• 20,00 m <sup>2</sup> - 1 stuk

- Verwijder dit asbestmateriaal zo snel mogelijk. Volg de toestand goed op.

- Eenvoudige handelingen: enkel door erkend asbestverwijderaar  
Gezien de ouderdom, aard en verwerking van deze materialen, worden bijkomende maatregelen noodzakelijk om deze op een veilige manier te verwijderen en te kunnen garanderen dat de materialen in de omgeving niet gecontamineerd worden met asbestvezels.

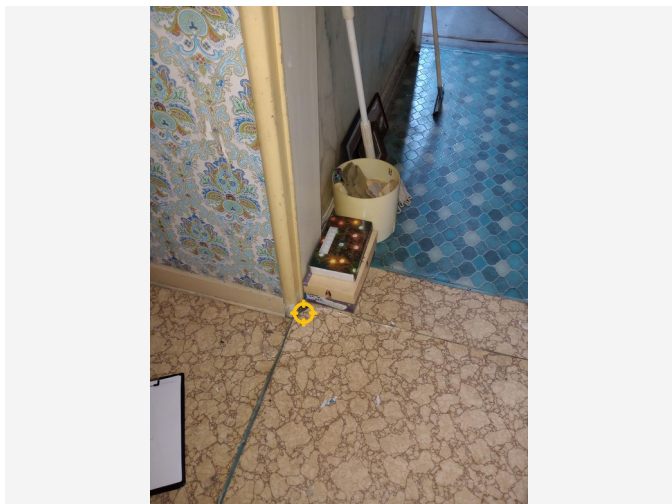
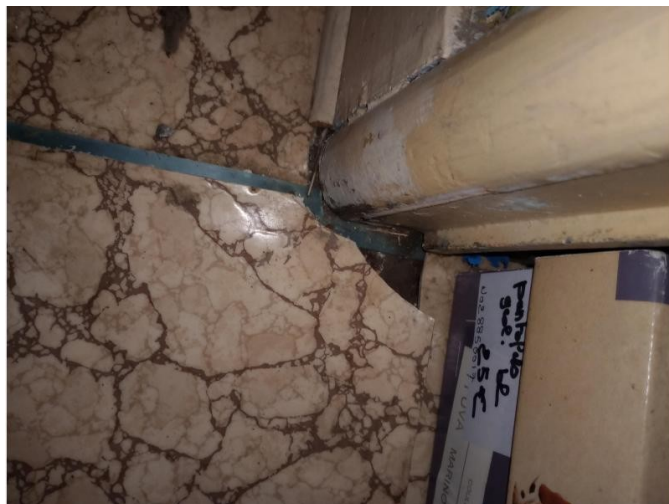
Het asbestmateriaal valt onder de mijlpaal van 2034.

Eindbeoordeling materiaalrisico	Verhoogd materiaalrisico en/of verhoogde kans op vezelvrijgave
---------------------------------	--

Gebondenheid	Categorie 2: niet-hechtgebonden met matrix
Asbestsoort (vezeltype)	Alleen chrysotiel
Asbestconcentratie	Hoog ( $\geq 50\%$ )
Afschermingsgraad van het gehele materiaal	Geheel of deels (ook) vrij aan de binnenlucht
Toestand van het materiaal	Licht beschadigd, licht verweerd. Intact materiaal type Pical – asbestboard of categorie III 'gebondenheid'

#	Type	Referentie	Resultaat
2.1	Puntmonster	Staal 7 Vinyl slpk. 1	Chrysotiel

Beschrijving	Vinylvloer slaapkamer 1
Omgeving	Binnen
Primaire drager	Vloer
Asbestmateriaal	Prefab - afwerking - Vloerzeil
Bindmiddel van asbestmateriaal	Karton - papier - viltachtig
Gebondenheid op basis van bindmiddel	Niet-hechtgebonden
Hoeveelheid (oppervlakte - aantal)	• 14,00 m <sup>2</sup> - 1 stuk

- Verwijder dit asbestmateriaal zo snel mogelijk. Volg de toestand goed op.

- Eenvoudige handelingen: enkel door erkend asbestverwijderaar  
Gezien de ouderdom, aard en verwerking van deze materialen, worden bijkomende maatregelen noodzakelijk om deze op een veilige manier te verwijderen en te kunnen garanderen dat de materialen in de omgeving niet gecontamineerd worden met asbestvezels.

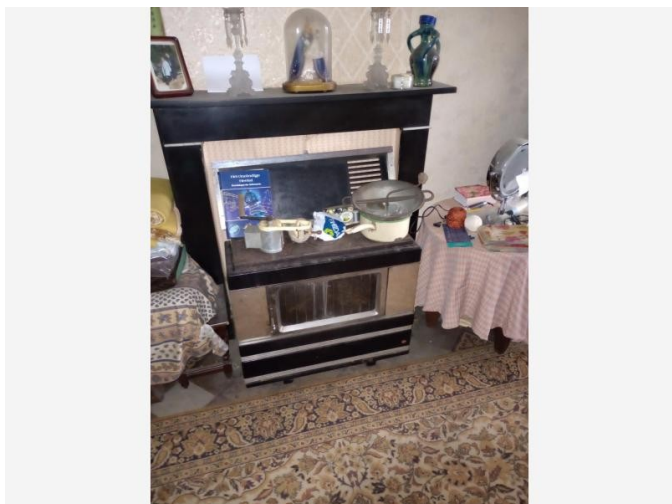
Vrije foto

Mogelijk zijn er in de kachel asbestkoord dichtingen aanwezig, of een ander asbesthoudend materiaal.

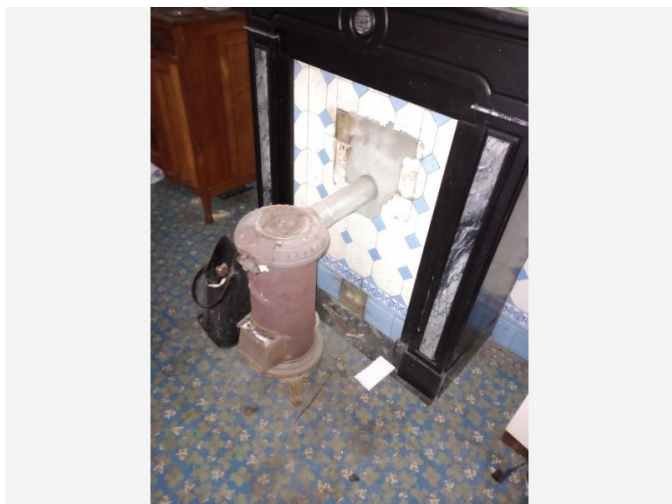
Vrije foto

Mogelijk zijn er in de kachel asbestkoord dichtingen aanwezig, of een ander asbesthoudend materiaal.

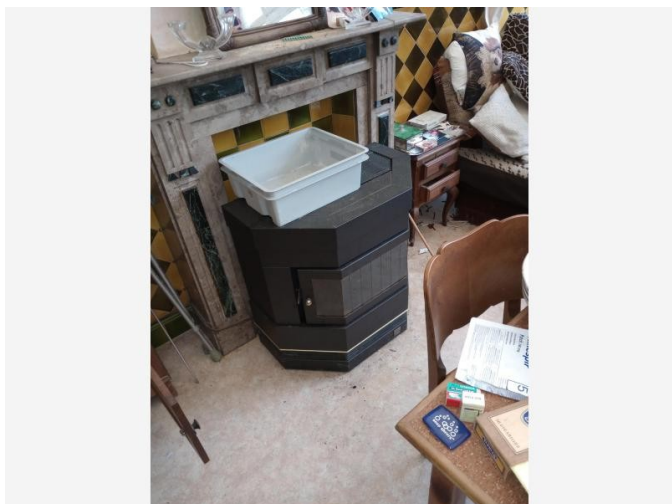
Vrije foto

Mogelijk zijn er in de kachel asbestkoord dichtingen aanwezig, of een ander asbesthoudend materiaal.

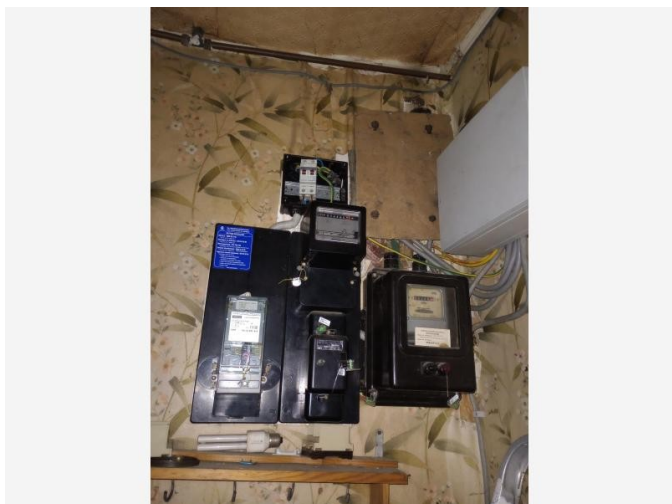
Vrije foto

Mogelijk bevat een deel van de zekeringkast een omhulsel uit type bakeliet (asbesthoudend).

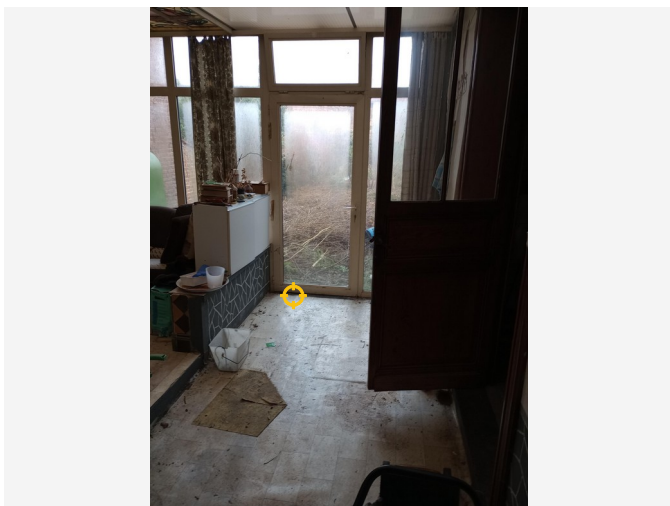
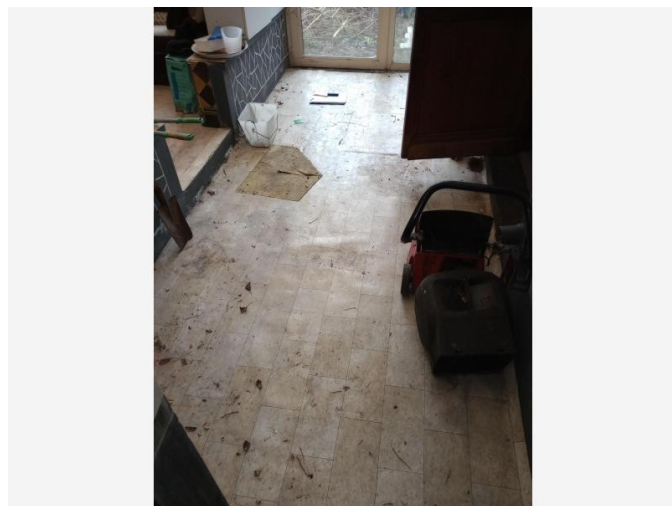
## Fiche 7: Vinylvloer veranda

Geen asbest

#	Type	Referentie	Resultaat
7.1	Puntmonster	Staal 4 Vinyl veranda	Geen asbest

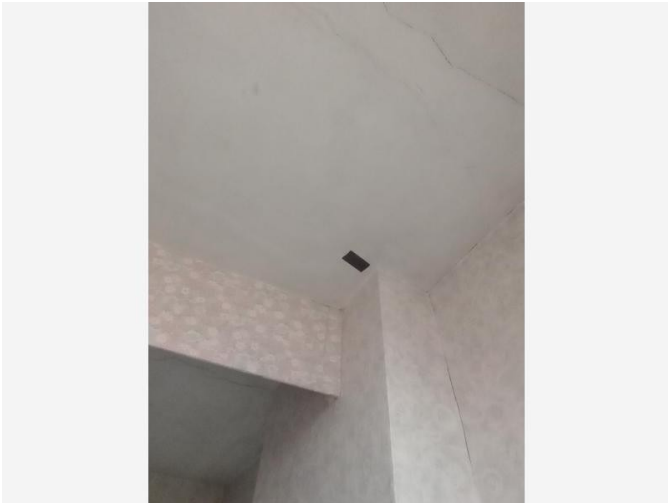
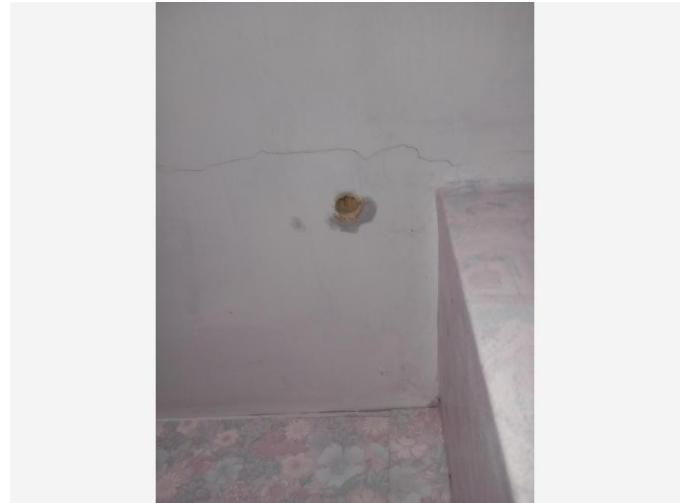
# Fiche 8: Pleisterwerk plafond

Geen asbest

#	Type	Referentie	Resultaat
8.1	Mengmonster	Staal 2 Pleisterwerk plafond	Geen asbest

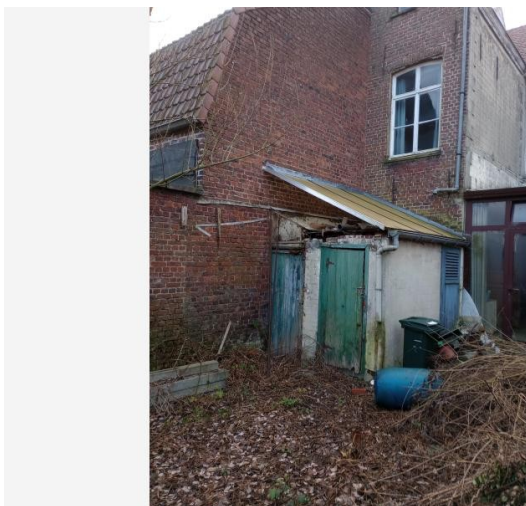
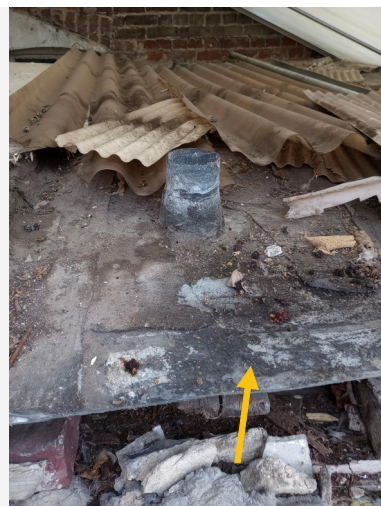
## Fiche 9: Dakbedekking tuinhuis

Geen asbest

#	Type	Referentie	Resultaat
9.1	Puntmonster	Staal 3 Dakbedekking tuinhuis	Geen asbest

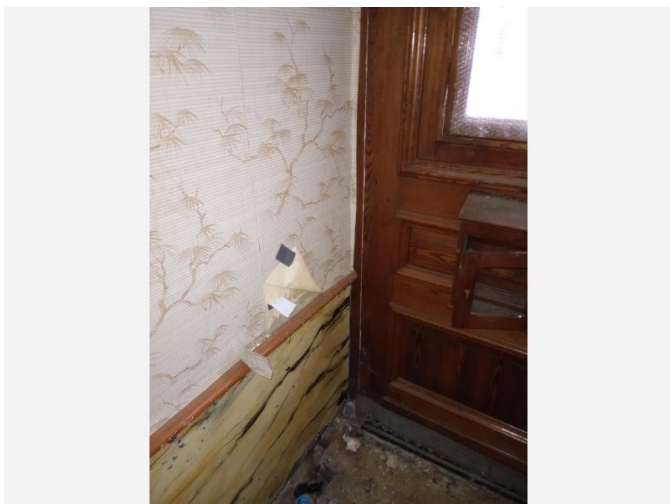
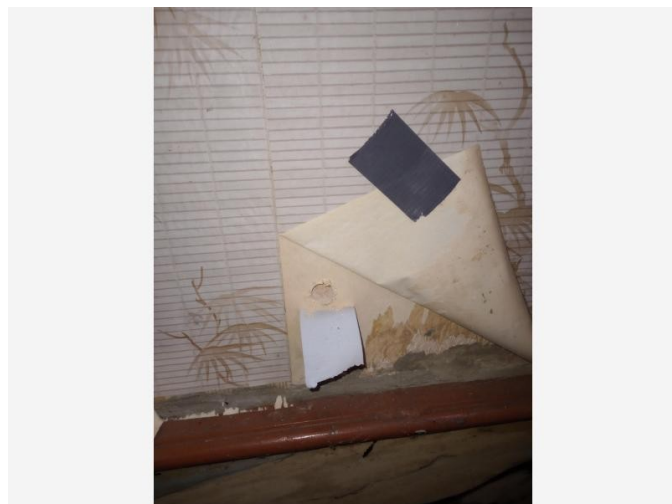
Geen asbest

#	Type	Referentie	Resultaat
10.1	Mengmonster	Staal 1 Pleisterwerk muren	Geen asbest
