# Asbestinventarisatetest

Gustave Royerslaan 28, 9600 Ronse

Attestnummer : 20230925-000413.000

**Niet-asbestveilig**

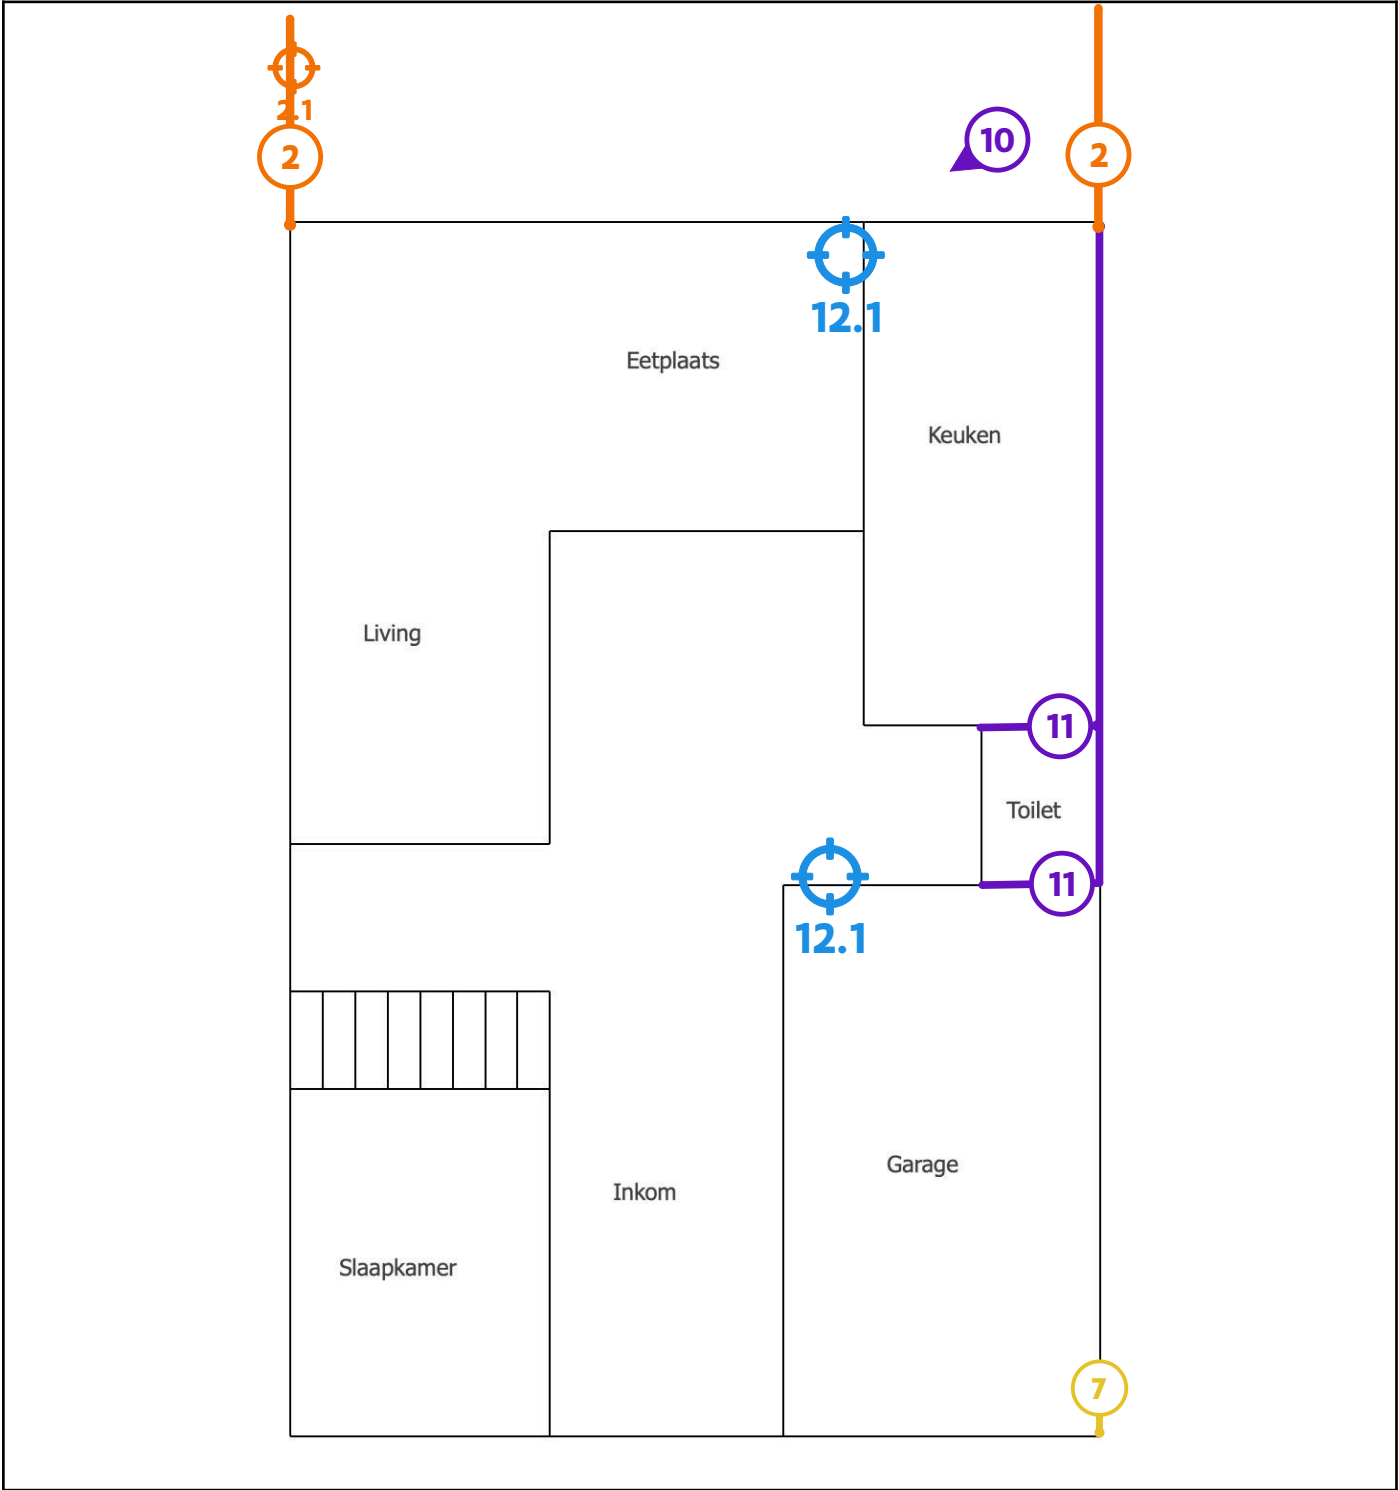
# Plan 1.1: grondplan gelijkvloers

| Beschrijving | Type | Actie |
|---|---|---|
| 2. Dekstenen muren terras | Asbestmateriaal | Verwijderen |

| 7. Bakeliet zekeringkast en schakelaars | Asbestmateriaal | Zorgvuldig beheren |

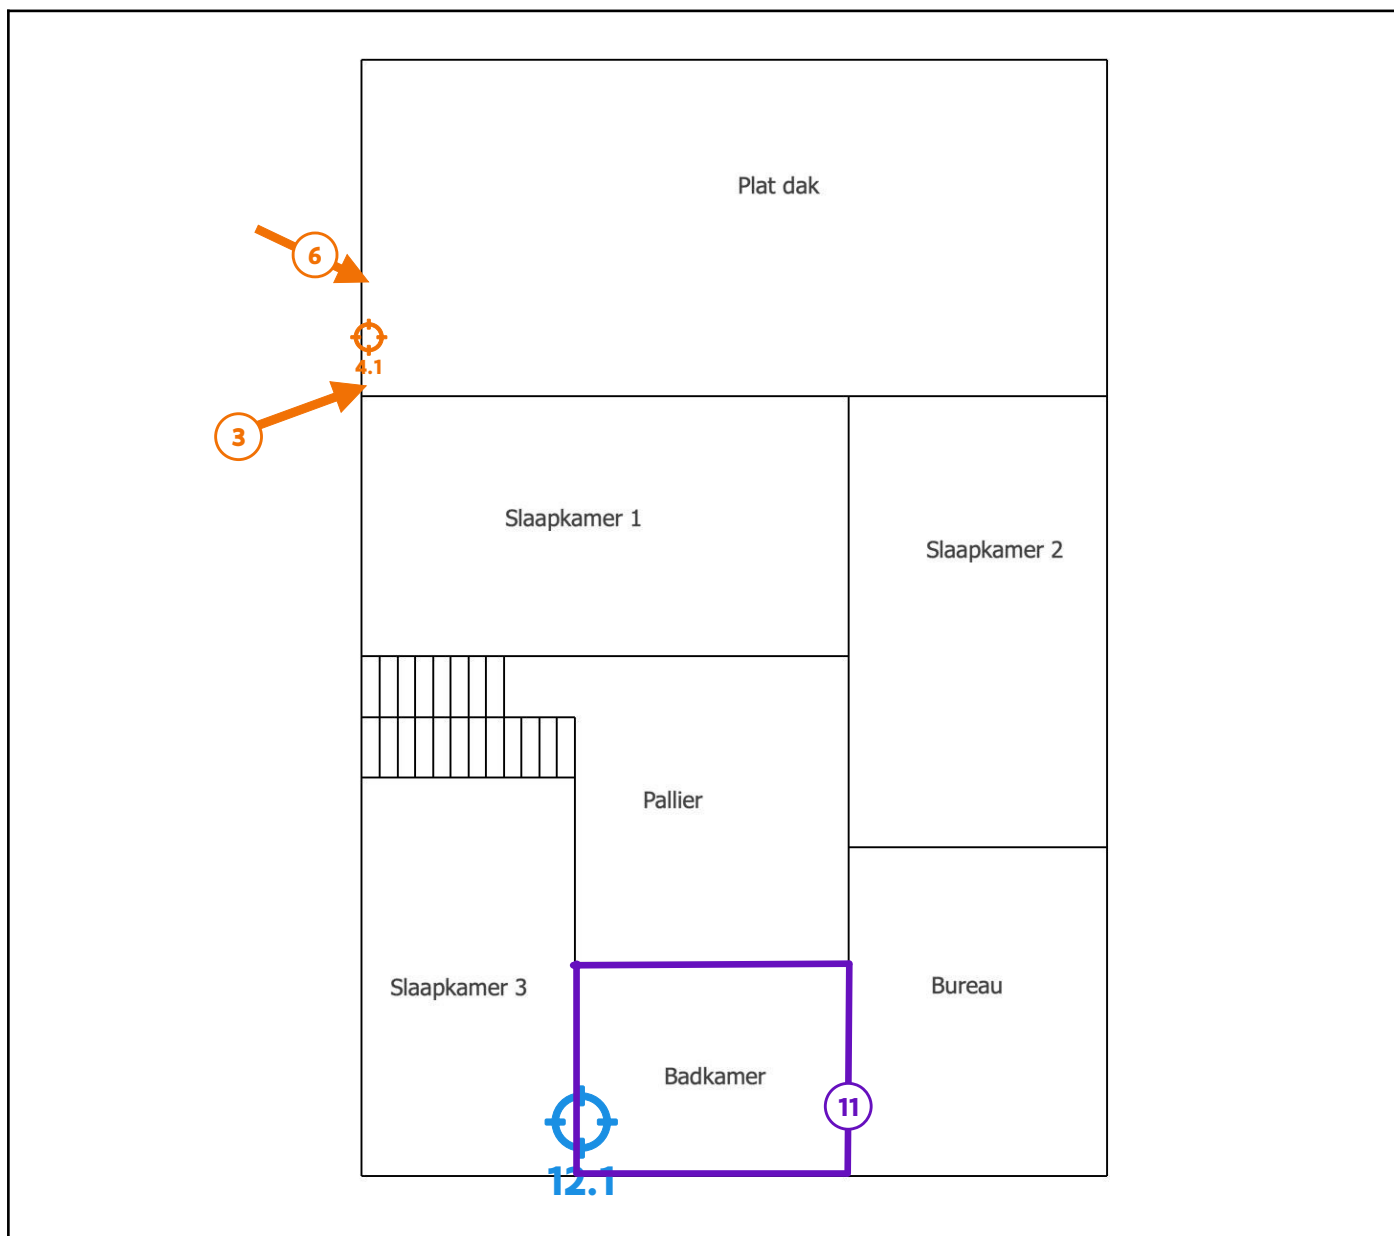
## Plan 1.4: grondplan 1ste verdieping

| Beschrijving | Type | Actie |
|---|---|---|
| 3. Asbestcement schouw | Asbestmateriaal | Verwijderen |
| 4. Asbesthoudende plaat muur schoorsteen | Asbestmateriaal | Verwijderen |
| 6. Asbestschouw plat dak | Asbestmateriaal | Verwijderen |

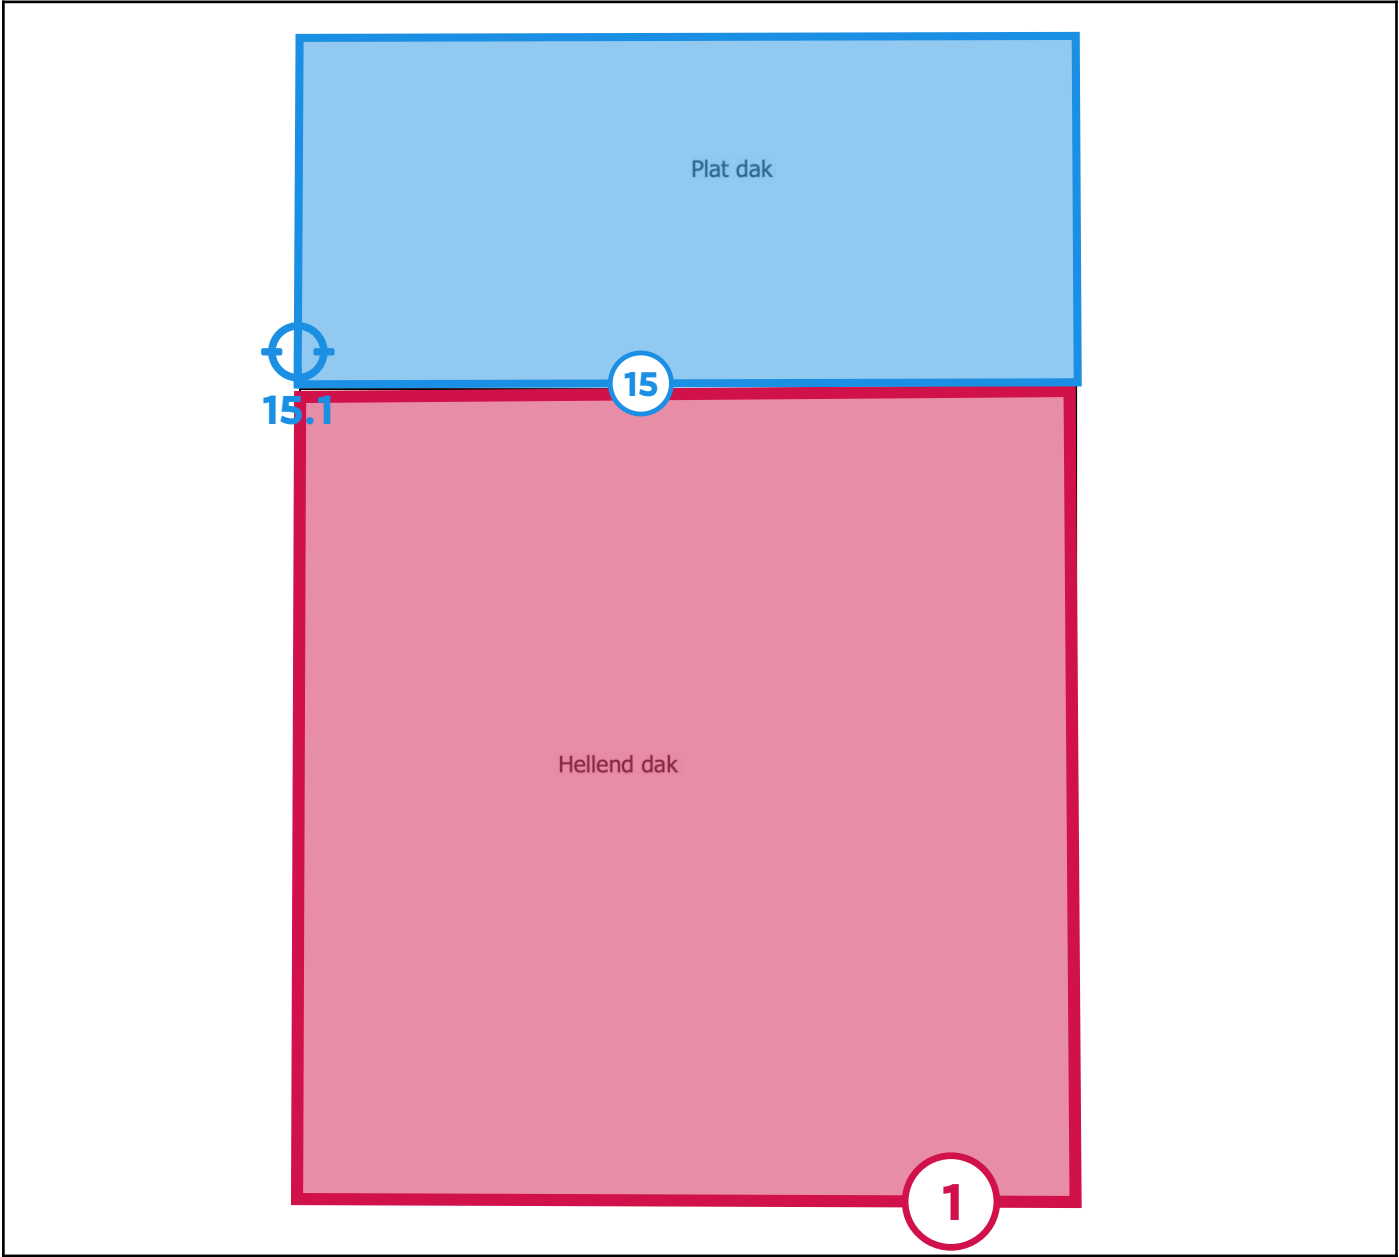
# Plan 1.7: plan daken

| Beschrijving | Type | Actie |
|---|---|---|
| 1. Asbestcement leien als dakbedekking | Asbestmateriaal | Dringend verwijderen |

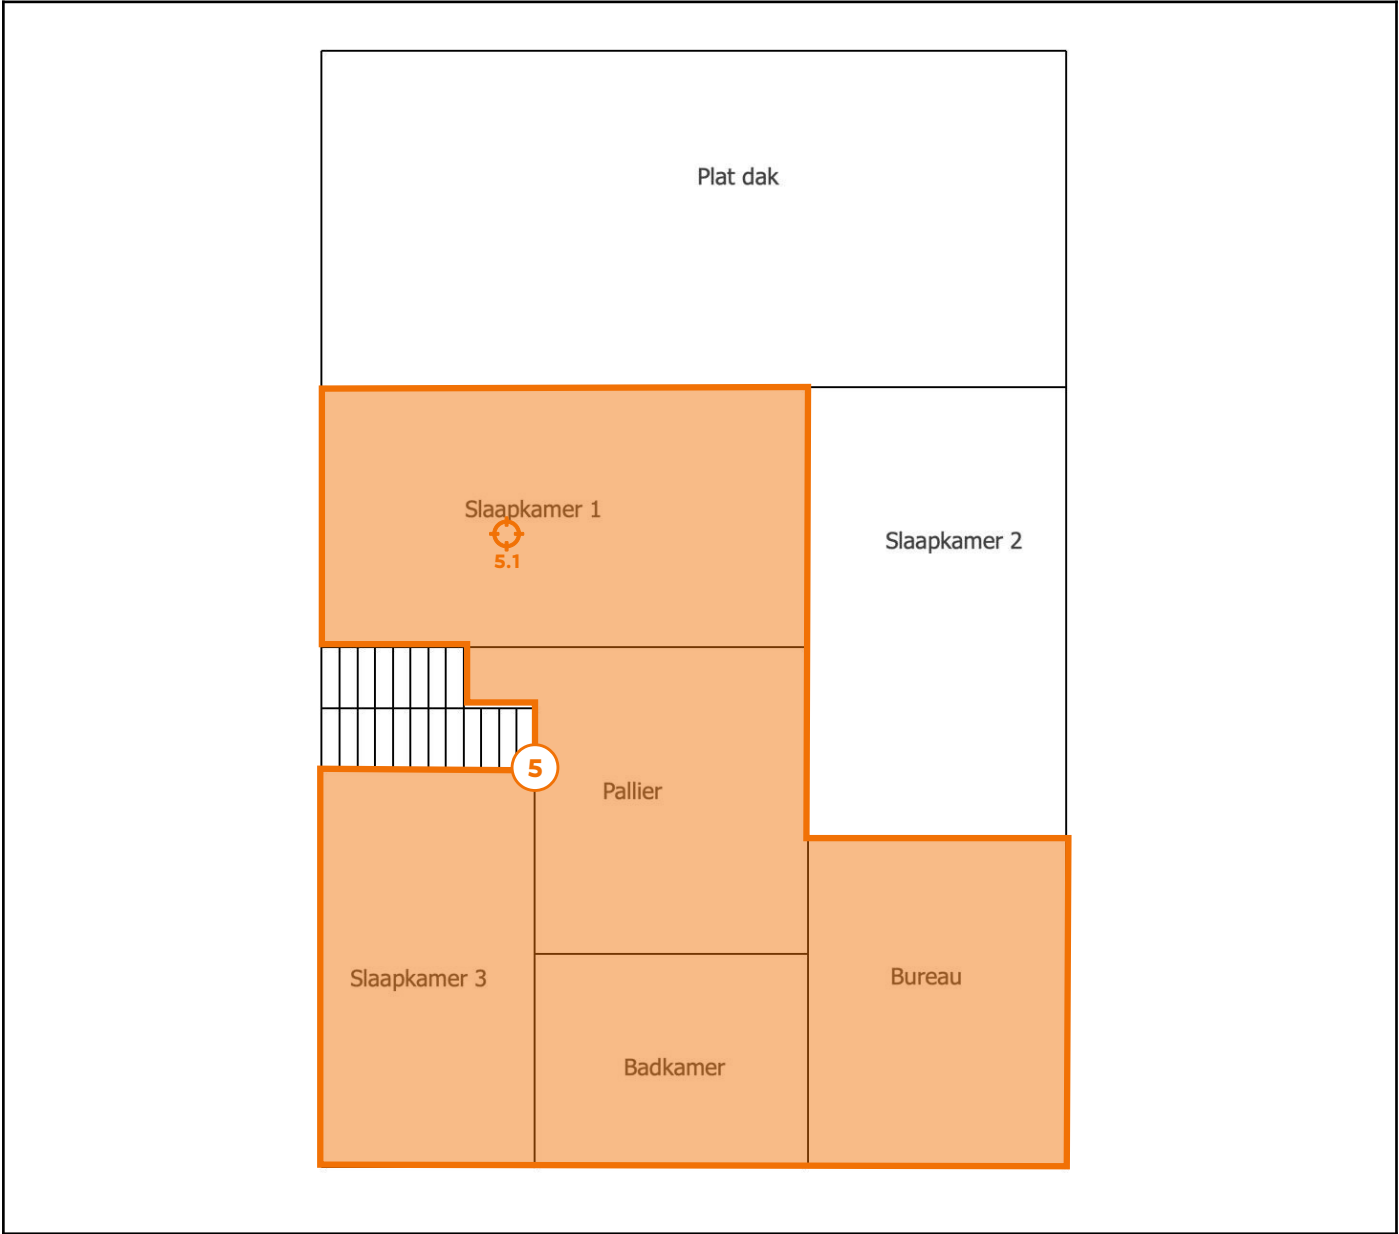
## Plan 1.8: grondplan 1ste verdieping

| Beschrijving | Type | Actie |
|---|---|---|
| 5. Vinyltegels 1ste verdieping | Asbestmateriaal | Verwijderen |

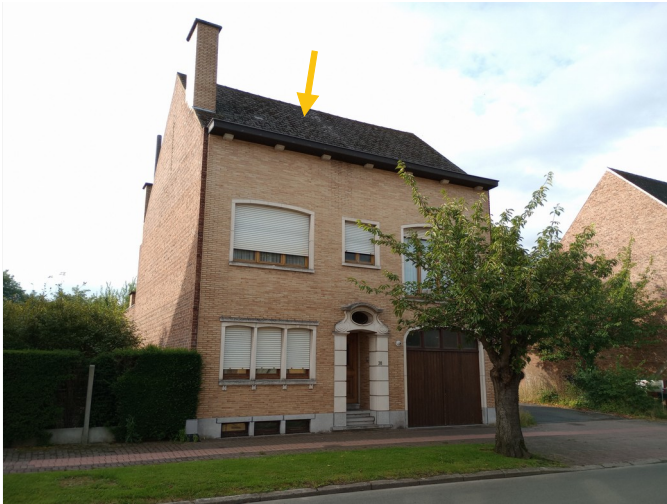
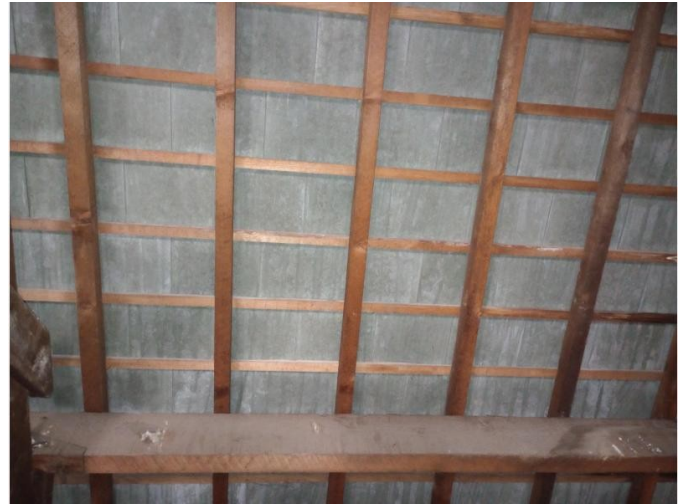
| Eindbeoordeling materiaalrisico | Hoog materiaalrisico en/of hoge kans op vezelvrijgave |

| Asbestsoort (vezeltype) | Crocidoliet aanwezig |
| Toestand van het materiaal | Matig beschadigd, matig verweerd |

| Beschrijving | Asbestcement leien als dakbedekking |

**Dringend verwijderen**

- Zorg voor een veilig beheer. Vermijd het beschadigen van het asbestmateriaal. Controleer de toestand jaarlijks op wijzigingen.
- Verwijder dit asbestmateriaal zo snel mogelijk. Volg de toestand goed op.

- Eenvoudige handelingen: mag via doe-het-zelf of door werknemer(s) met opleidingsattest eenvoudige handelingen  
Hechtgebonden toepassing

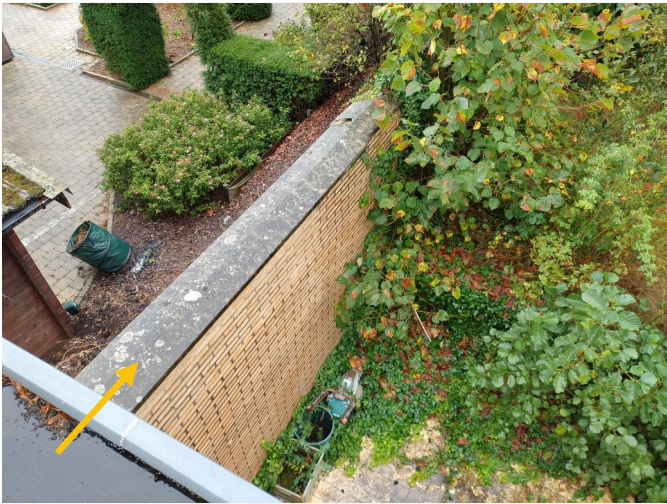
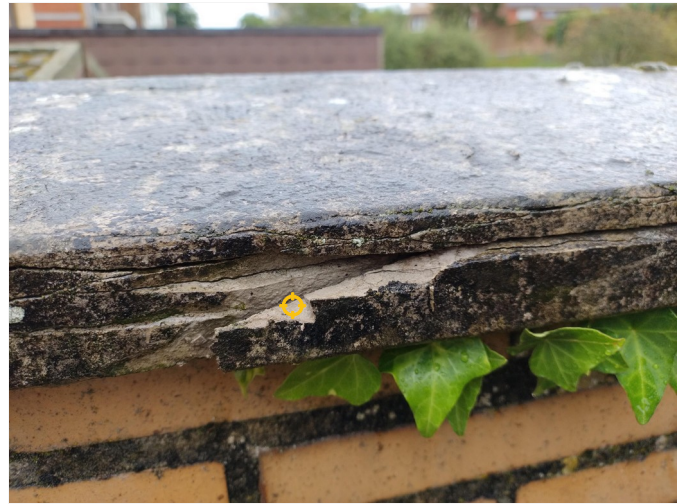
| Eindbeoordeling materiaalrisico | Verhoogd materiaalrisico en/of verhoogde kans op vezelvrijgave |

| Toestand van het materiaal | Matig beschadigd, matig verweerd |

| # | Type | Referentie | Resultaat |
|---|---|---|---|
| 2.1 | Puntmonster | Staal 7 Dekstenen muren terras | Chrysotiel |

| Opmerking | Asbesthoudende dekstenen op de buitenmuren van het terras. Dit zijn gezaamlijke scheidingsmuren met de burens. |

Verwijderen

- Zorg voor een veilig beheer. Vermijd het beschadigen van het asbestmateriaal. Controleer de toestand jaarlijks op wijzigingen.
- Verwijder dit asbestmateriaal zo snel mogelijk. Volg de toestand goed op.

- Eenvoudige handelingen: mag via doe-het-zelf of door werknemer(s) met opleidingsattest eenvoudige handelingen  
Hechtgebonden toepassing.

Deze dekstenen zijn moeilijk te verwijderen zonder deze te beschadigen. Het is aan te raden deze te laten verwijderen door een aannemer met opleidingattest eenvoudige handelingen.

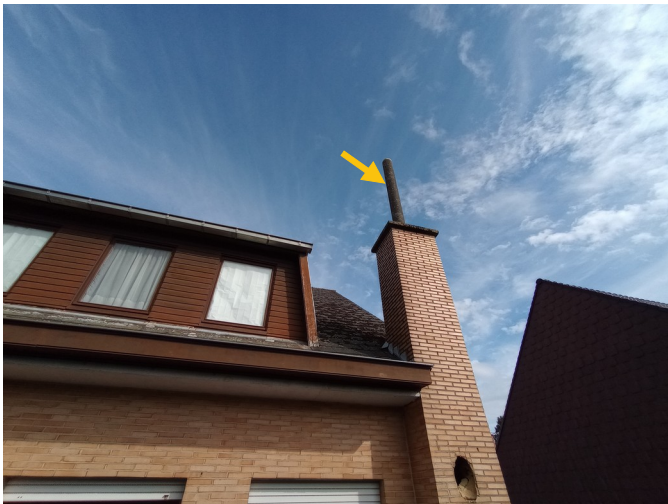
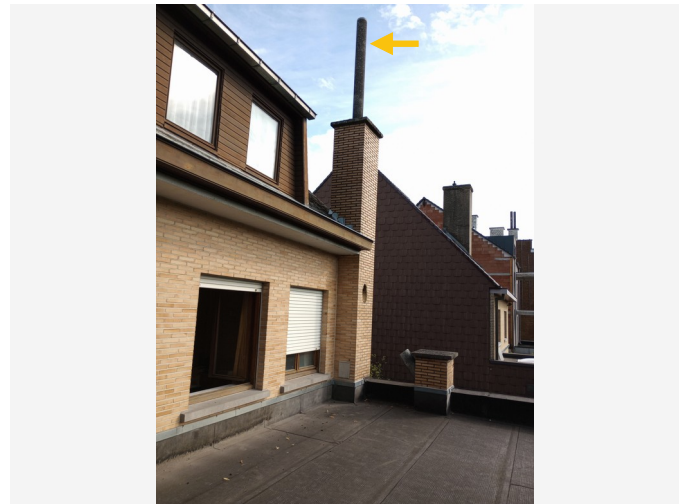
| Eindbeoordeling materiaalrisico | Verhoogd materiaalrisico en/of verhoogde kans op vezelvrijgave |

| Asbestsoort (vezeltype) | Crocidoliet aanwezig |
| Toestand van het materiaal | Matig beschadigd, matig verweerd |

| Beschrijving | Asbestcement schouw |

Verwijderen

- Zorg voor een veilig beheer. Vermijd het beschadigen van het asbestmateriaal. Controleer de toestand jaarlijks op wijzigingen.
- Zorg voor een veilig beheer en verwijder dit asbestmateriaal wanneer het bij werken eenvoudig bereikbaar wordt. Controleer de toestand jaarlijks op wijzigingen.

- Eenvoudige handelingen: enkel door erkend asbestverwijderaar  
Hechtgebonden toepassing.
- Deze schouw kan moeilijk verwijderd worden zonder deze te beschadigen.

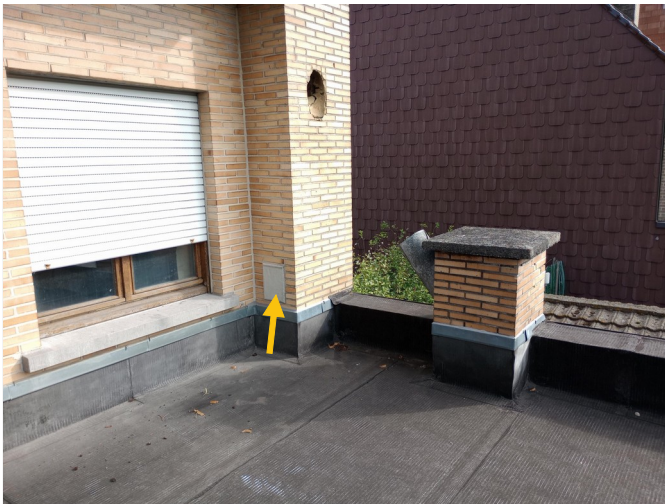
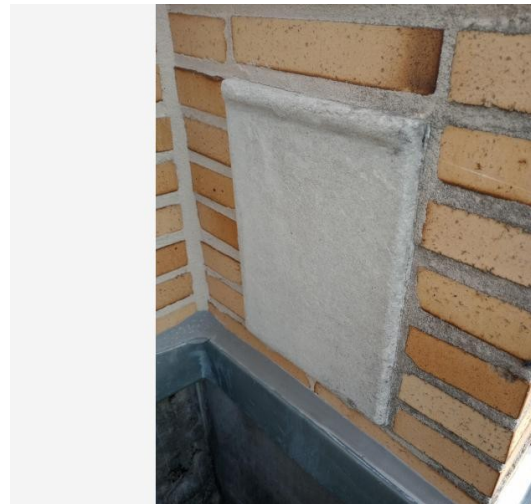
| Eindbeoordeling materiaalisico | Laag materiaalisico en/of verlaagde kans op vezelvrijgave |

| Toestand van het materiaal | Licht beschadigd, licht verweerd. Intact materiaal type Pical – asbestboard of categorie III 'gebondenheid' |

| # | Type | Referentie | Resultaat |
|---|---|---|---|
| 4.1 | Puntmonster | Staal 3 Harde plaat muur schoorsteen | Chrysotiel |

| Beschrijving | Asbesthoudende plaat muur schoorsteen |

Verwijderen

- Zorg voor een veilig beheer. Vermijd het beschadigen van het asbestmateriaal. Controleer de toestand jaarlijks op wijzigingen.

- Eenvoudige handelingen: enkel door erkend asbestverwijderaar  
Deze plaat kan moeilijk verwijderd worden zonder deze te beschadigen.

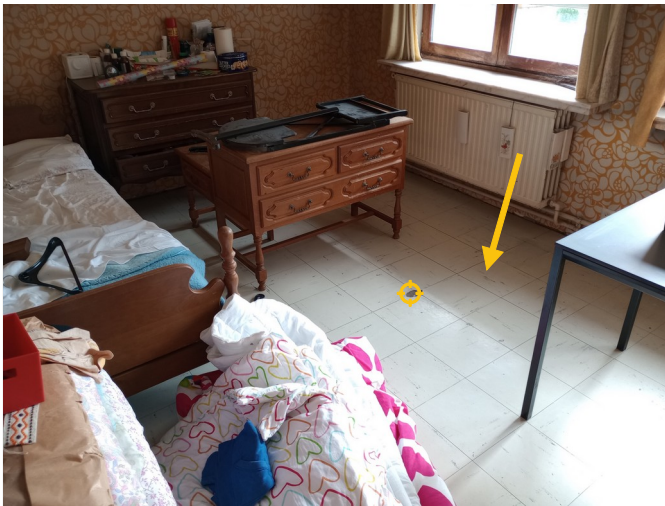
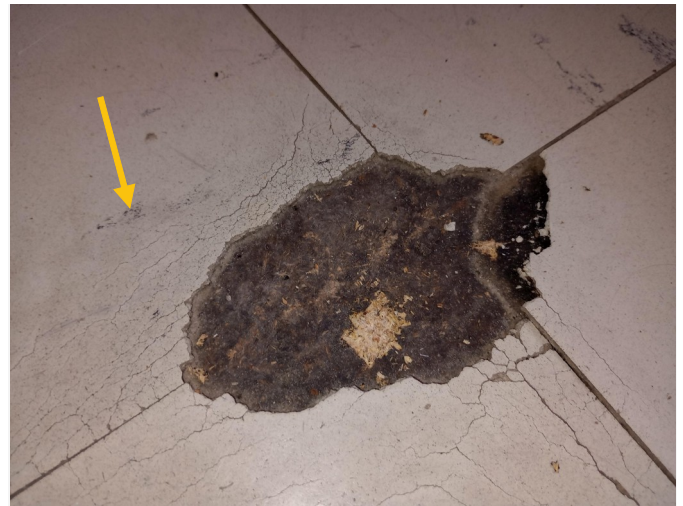
| Eindbeoordeling materiaalrisico | Verhoogd materiaalrisico en/of verhoogde kans op vezelvrijgave |

| Toestand van het materiaal | Matig beschadigd, matig verweerd |

| # | Type | Referentie | Resultaat |
|---|---|---|---|
| 5.1 | Puntmonster | Staal 5 Vloertegels 1ste verdieping | Chrysotiel |

| Beschrijving | Vinyltegels 1ste verdieping |

Verwijderen

- Zorg voor een veilig beheer. Vermijd het beschadigen van het asbestmateriaal. Controleer de toestand jaarlijks op wijzigingen.
- Verwijder dit asbestmateriaal zo snel mogelijk. Volg de toestand goed op.

- Hermetische zone (erkend asbestverwijderaar)  
De vinyltegels moeten verwijderd worden tot op de houten vloer. De tegels kunnen niet verwijderd worden zonder deze te beschadigen.

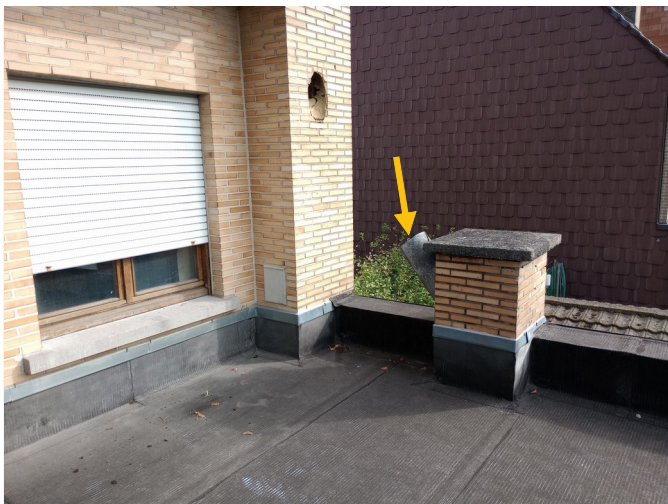
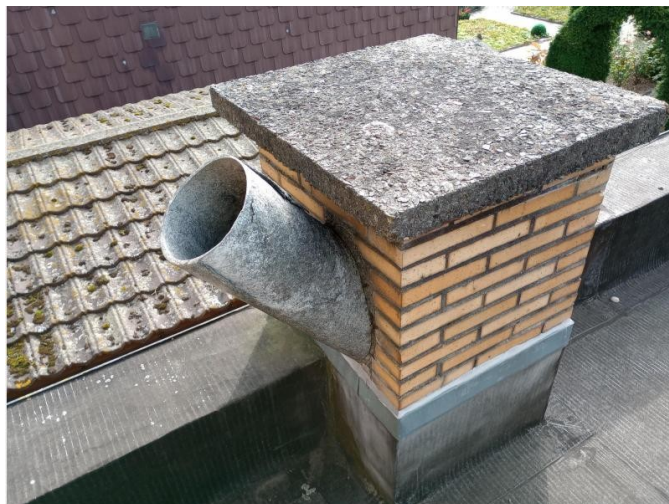
| Eindbeoordeling materiaalrisico | Verhoogd materiaalrisico en/of verhoogde kans op vezelvrijgave |

Verwijderen

- Zorg voor een veilig beheer. Vermijd het beschadigen van het asbestmateriaal. Controleer de toestand jaarlijks op wijzigingen.
- Verwijder dit asbestmateriaal zo snel mogelijk. Volg de toestand goed op.

- Eenvoudige handelingen: enkel door erkend asbestverwijderaar Hechtgebonden toepassing.
- Deze asbestcement schouw kan moeilijk verwijderd worden zonder deze te beschadigen.

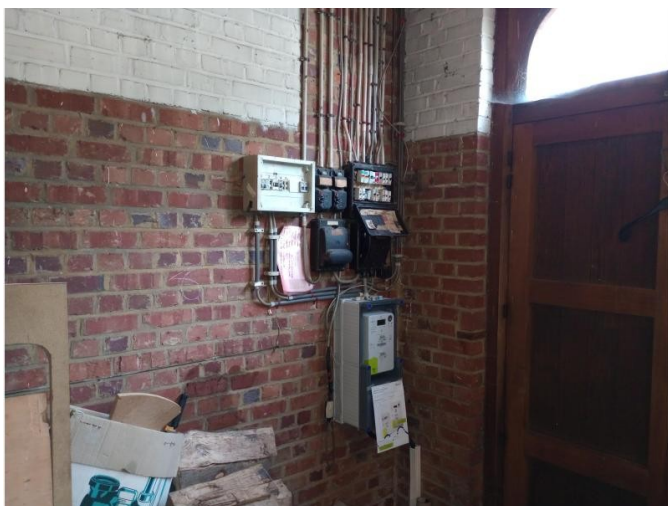
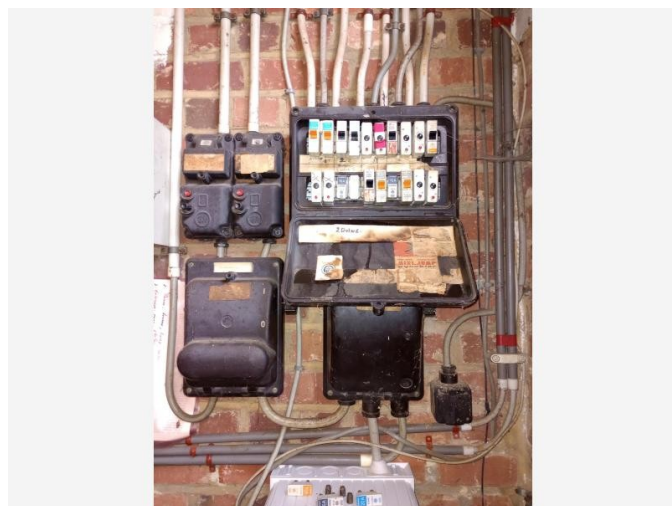
| <b>Opmerking</b> | Bakeliet zekeringkast in de garage. Op verschillende plaatsen in de woning zijn nog bakeliet stopcontacten en schakelaars aanwezig. |

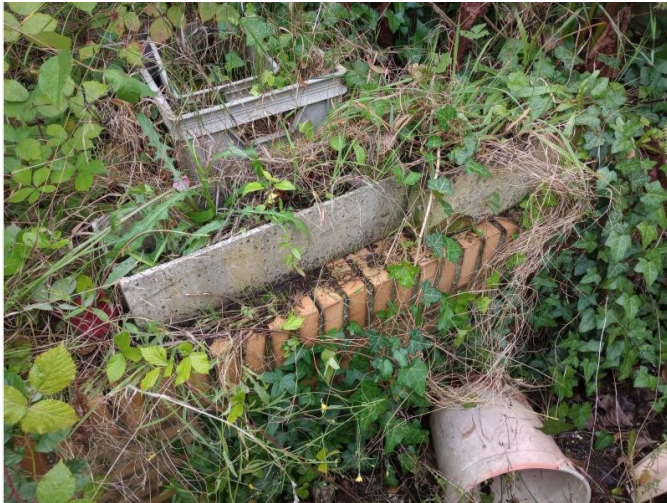
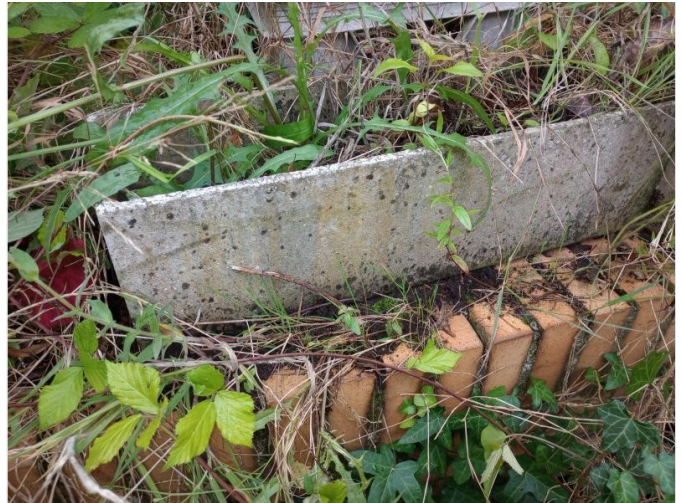
| Opmerking | 2 asbesthoudende bloembakken op het terras aanwezig. |
