CONTRÔLE D'ÉTANCHÉITÉ ET DE CONFORMITÉ D'UN RÉSERVOIR À MAZOUT

RÉF. 134/2024/67154/C01:1

DATE DU CONTRÔLE 14/06/2024 AGENT VISITEUR Steve Debout
ADRESSE DU CONTRÔLE Rue des Carrosses 8A - 6720 Habay AGRÉMENT RÉGION WALLONNE AGRW. TUS-145/A/05 expire le 19/01/2028

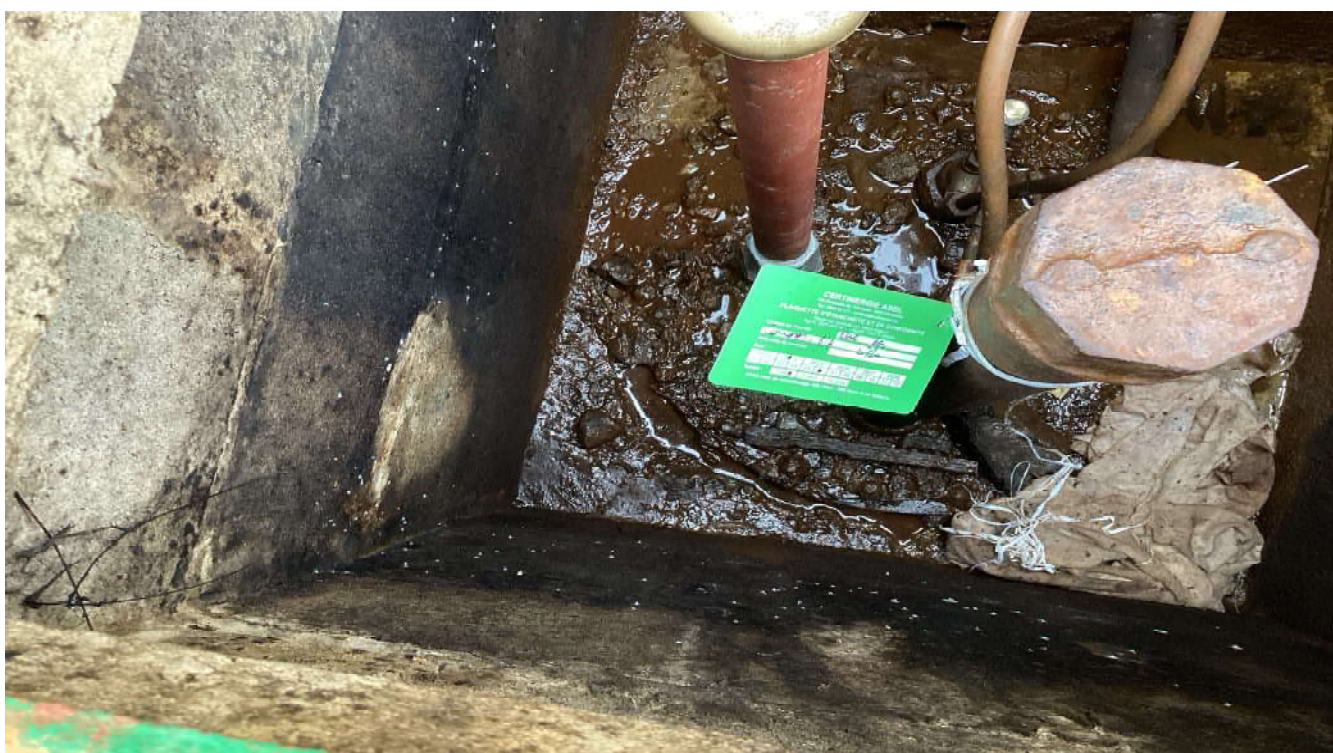
Plaque apposée sur le réservoir

Une plaquette verte a été fixée et scellée sur la conduite de remplissage du réservoir le jour même du contrôle.
