**Inventaire amiante  
( ) Démolition  
(X) Transformation**

**Objet :** Inventaire amiante en vue d'une transformation - Rue Souveraine 85 - 1050 Ixelles

**Référence inventaire :** 24.05.03 Rue Souveraine 85 - 1050 Ixelles

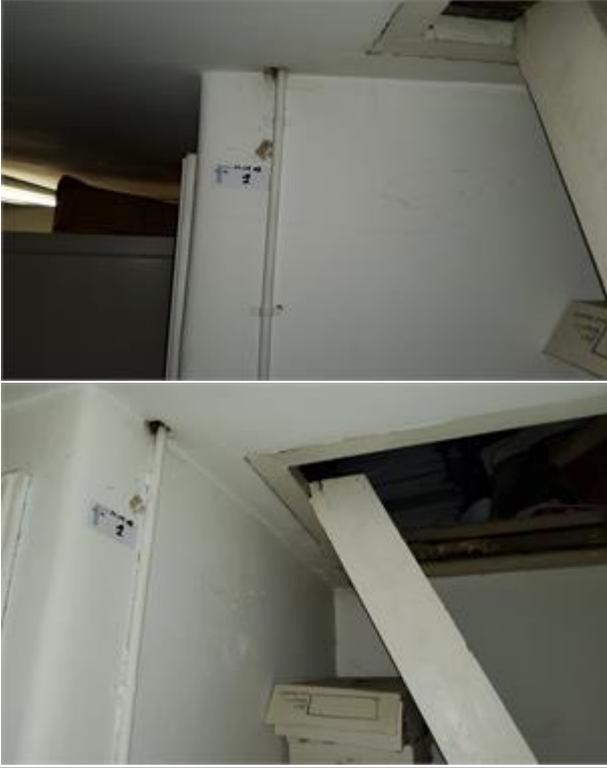
Application	1	Echantillon(s) : a-ULaB - RAP-007391 - 001
Type de matériau : revêtement mural

Localisation : étage +3 - accès grenier		
Nombre et endroit(s) de prélèvement des échantillons : 1 - plafonnage		
Quantité de matériau concerné par cette fiche : Ensemble des plafonnages		
Accessibilité du matériau : accessible		
Traitement de surface : peint		
Etat de dégradation : faible		
Remarque :		
<b>Conclusion</b>		
<b>Absence d'amiante</b>		<b>Plâtre</b>

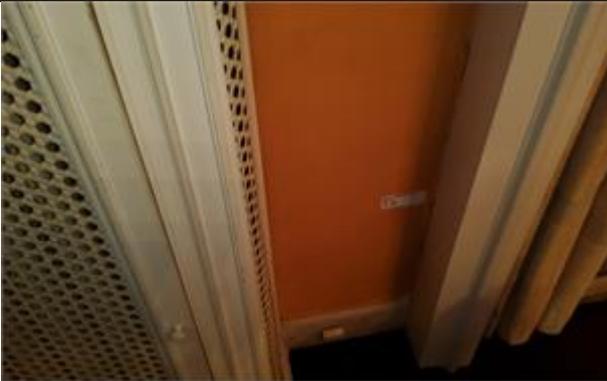
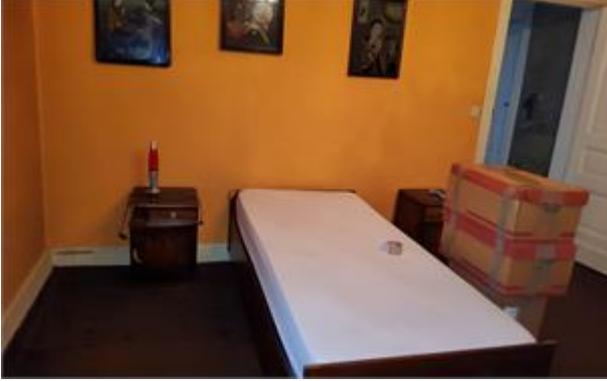
<b>Application</b>	<b>2</b>	<b>Echantillon(s) : a-ULaB - RAP-007391 - 002</b>
<b>Type de matériau : recouvrement mural</b>

<b>Localisation : étage +2 - chambre arrière</b>		
<b>Nombre et endroit(s) de prélèvement des échantillons : 1 - plafonnage</b>		
<b>Quantité de matériau concerné par cette fiche : Ensemble des plafonnages muraux</b>		
<b>Accessibilité du matériau : accessible</b>		
<b>Traitement de surface : peint</b>		
<b>Etat de dégradation : faible</b>		
<b>Remarque :</b>		
<b>Conclusion</b>		
<b>Absence d'amiante</b>	<b>Plâtre</b>

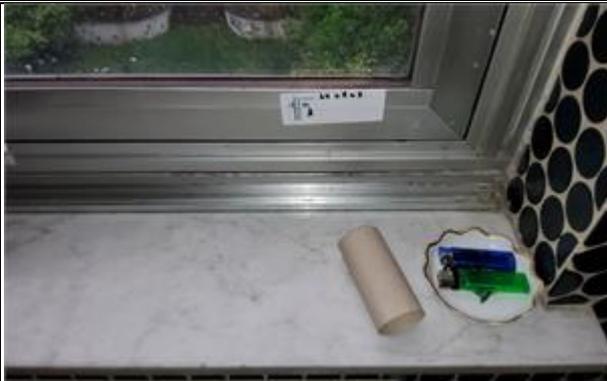
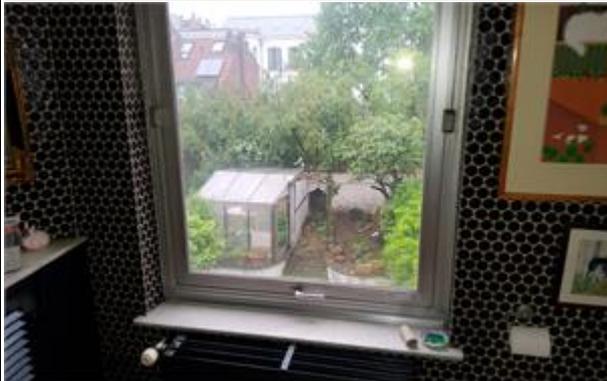
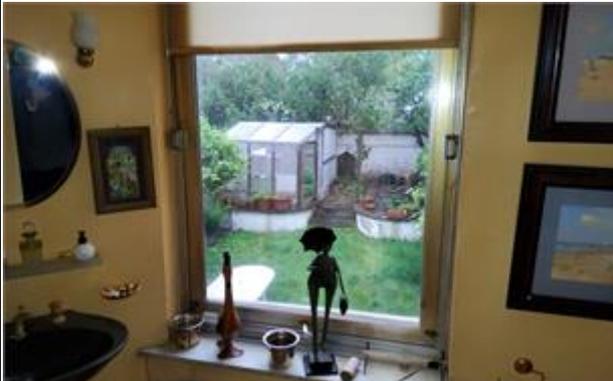
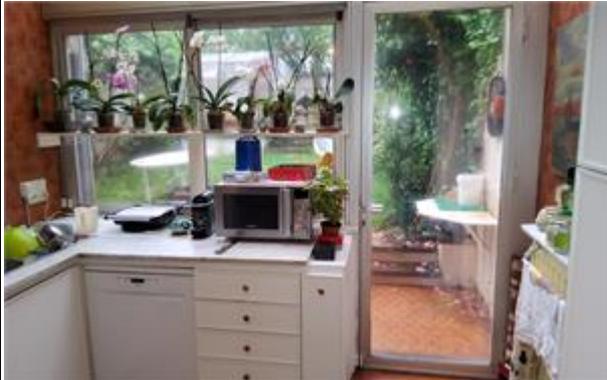
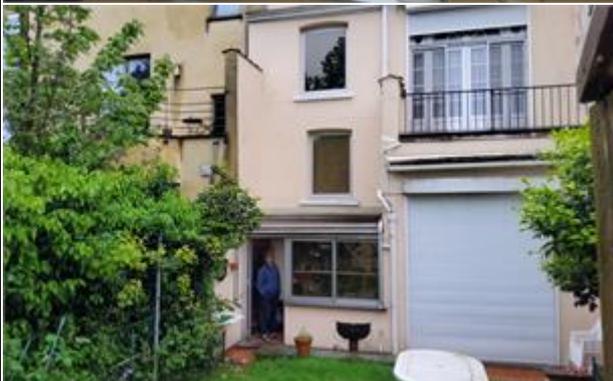
Application		3	Echantillon(s) : a-ULaB - RAP-007391 - 003	
Type de matériau : joints châssis/façade

Localisation : étage +1, entre sol +1/rdc et cuisine - salle de bain et wc				
Nombre et endroit(s) de prélèvement des échantillons : 1 - joint				
Quantité de matériau concerné par cette fiche : Châssis salle de bain, wc et cuisine				
Accessibilité du matériau : accessible				
Traitement de surface : brut				
Etat de dégradation : moyen				
Remarque :

<b>Conclusion</b>				
<b>Absence d'amiante</b>			<b>Joint</b>

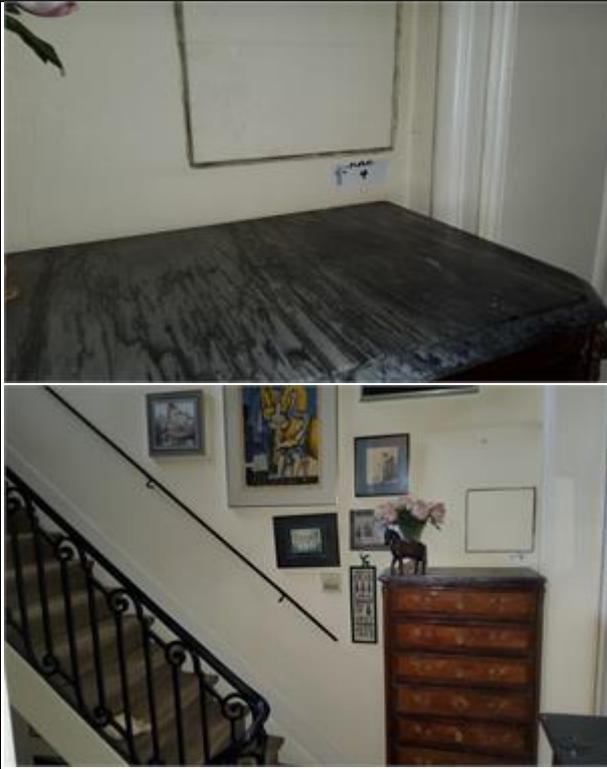
<b>Application</b>	<b>4</b>	<b>Echantillon(s) : a-ULaB - RAP-007391 - 004</b>
<b>Type de matériau : recouvrement mural</b>

<b>Localisation : étage +2 - cage d'escalier</b>		
<b>Nombre et endroit(s) de prélèvement des échantillons : 1 - plafonnage</b>		
<b>Quantité de matériau concerné par cette fiche : Ensemble plafonnages muraux</b>		
<b>Accessibilité du matériau : accessible</b>		
<b>Traitement de surface : peint</b>		
<b>Etat de dégradation : faible</b>		
<b>Remarque :</b>		
<b>Conclusion</b>		
<b>Absence d'amiante</b>	<b>Plâtre</b>

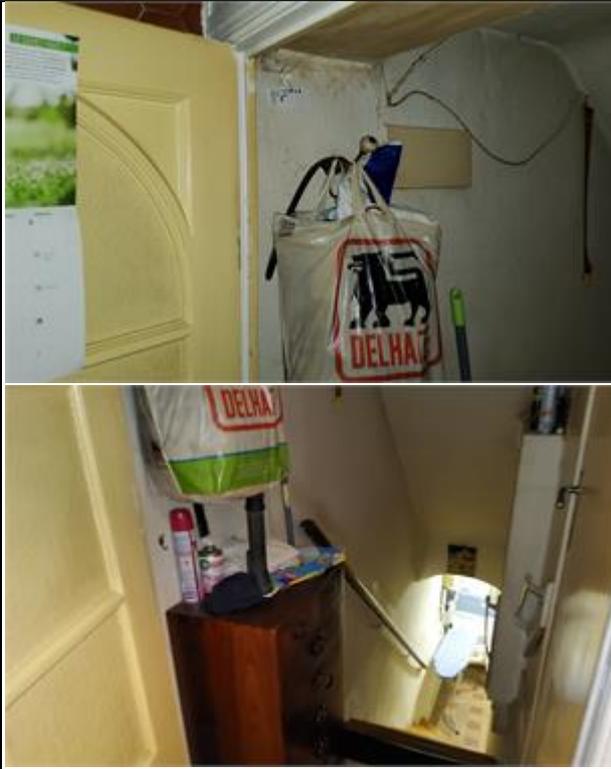
<b>Application</b>	<b>5</b>	<b>Echantillon(s) : a-ULaB - RAP-007391 - 005</b>
<b>Type de matériau : recouvrement mural</b>

<b>Localisation : rdc - cage d'escalier accès caves</b>		
<b>Nombre et endroit(s) de prélèvement des échantillons : 1 - plafonnage</b>		
<b>Quantité de matériau concerné par cette fiche : Ensemble des plafonnages muraux</b>		
<b>Accessibilité du matériau : accessible</b>		
<b>Traitement de surface : brut</b>		
<b>Etat de dégradation : faible</b>		
<b>Remarque :</b>		
<b>Conclusion</b>		
<b>Absence d'amiante</b>	<b>Plâtre</b>

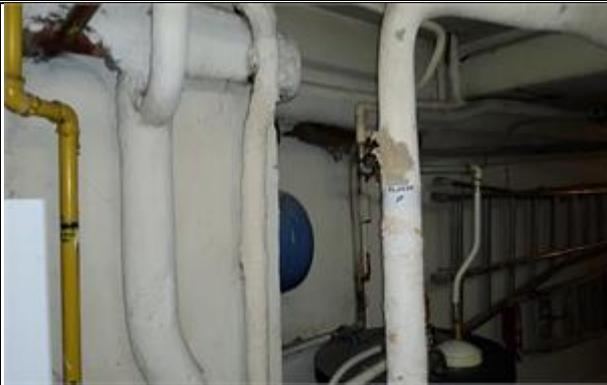
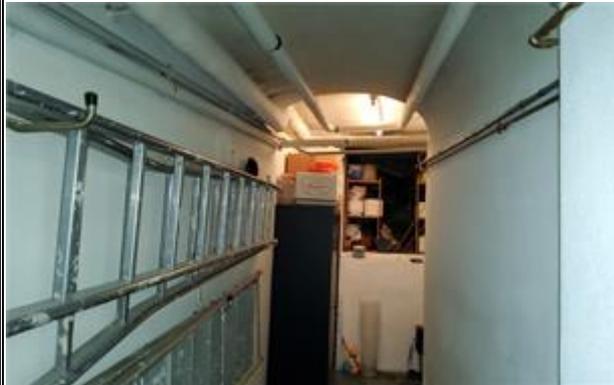
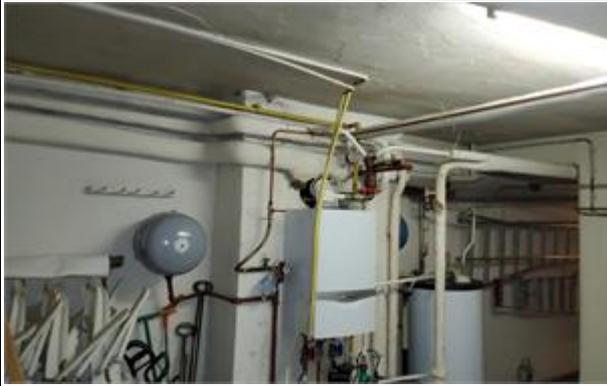
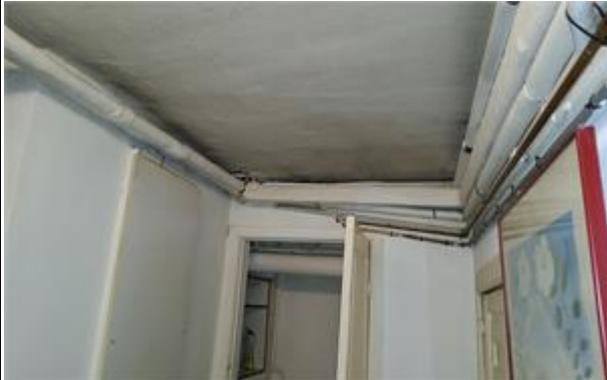
<b>Application</b>	<b>6</b>	<b>Echantillon(s) : a-ULaB - RAP-007391 - 007</b>
<b>Type de matériau : calorifuges tuyaux</b>

<b>Localisation : sous-sol -1 - chaufferie, couloir</b>		
<b>Nombre et endroit(s) de prélèvement des échantillons : 1 - calorifuges tuyaux</b>		
<b>Quantité de matériau concerné par cette fiche : ±ø 5 cm à 20 cm x 31 m</b>		
<b>Accessibilité du matériau : accessible</b>		
<b>Traitement de surface : peint</b>		
<b>Etat de dégradation : faible</b>		
<b>Remarque :</b>

<b>Conclusion</b>		
<b>Absence d'amiante</b>		<b>Plâtre</b>

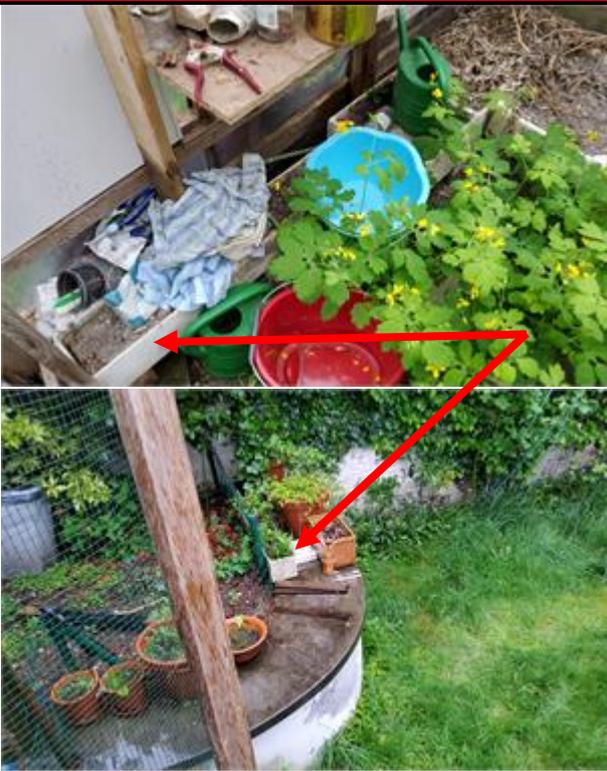
Application		7	Echantillon(s) : pas de prise d'échantillon
Type de matériau :		jardinières en amiante ciment	
Localisation :		rdc extérieur - serre et terrasse	
Nombre et endroit(s) de prélèvement des échantillons :		pas de prise d'échantillon	
Quantité de matériau concerné par cette fiche :		4 jardinières	
Accessibilité du matériau :		accessible	
Traitement de surface :		brut	
Etat de dégradation :		moyen	
Remarque :

Conclusion			
Amiante certaine		Amiante ciment

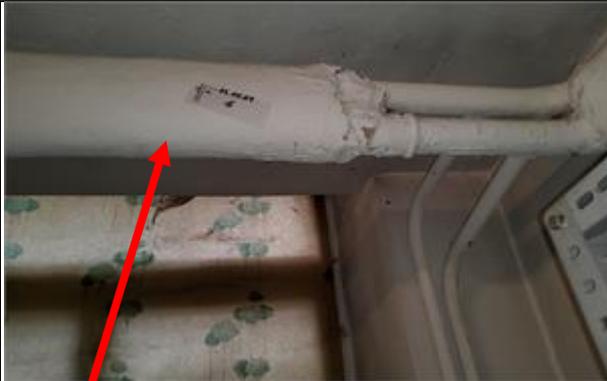
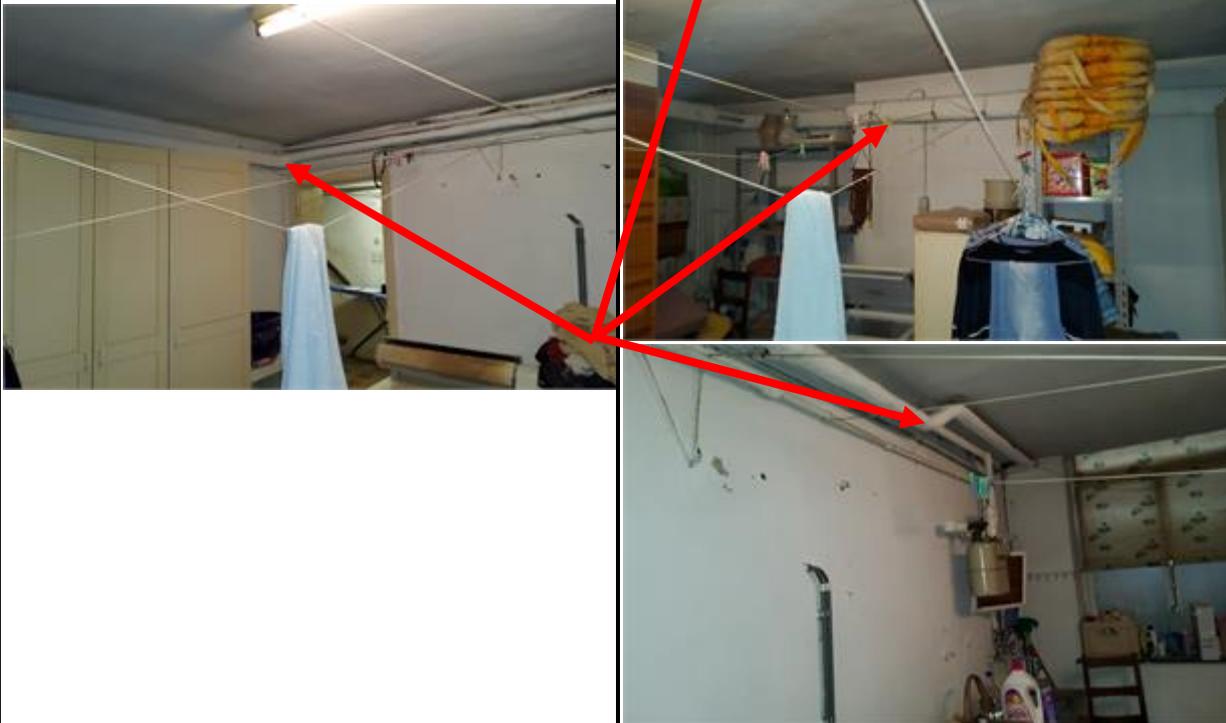
Application		8	Echantillon(s) : a-ULaB - RAP-007391 - 006	
Type de matériau : calorifuges tuyaux

Sous-sol -1 : Le calorifuge sis dans la pièce avant gauche (buanderie) a été analysé comme contenant de l'amiante, suivant la réglementation en vigueur, il y a lieu de considérer tous les calorifuges du sous-sol comme amiantés c-à-d la chaufferie et le couloir accès wc répertorié en vert dans le plan 2 du sous-sol.

Localisation : sous-sol -1 - pièce avant gauche				
Nombre et endroit(s) de prélèvement des échantillons : 1 - calorifuge				
Quantité de matériau concerné par cette fiche : ±ø 5 à 15 cm x 17 m				
Accessibilité du matériau : accessible				
Traitement de surface : brut				
Etat de dégradation : faible				
Remarque :

<b>Conclusion</b>				
Amiante Amosite			Plâtre
