# Asbestinventarisatetest

Deuzeldlaan 165, 2900 Schoten

Attestnummer : 20240504-000066.000

Uitgegeven op : 04.05.2024

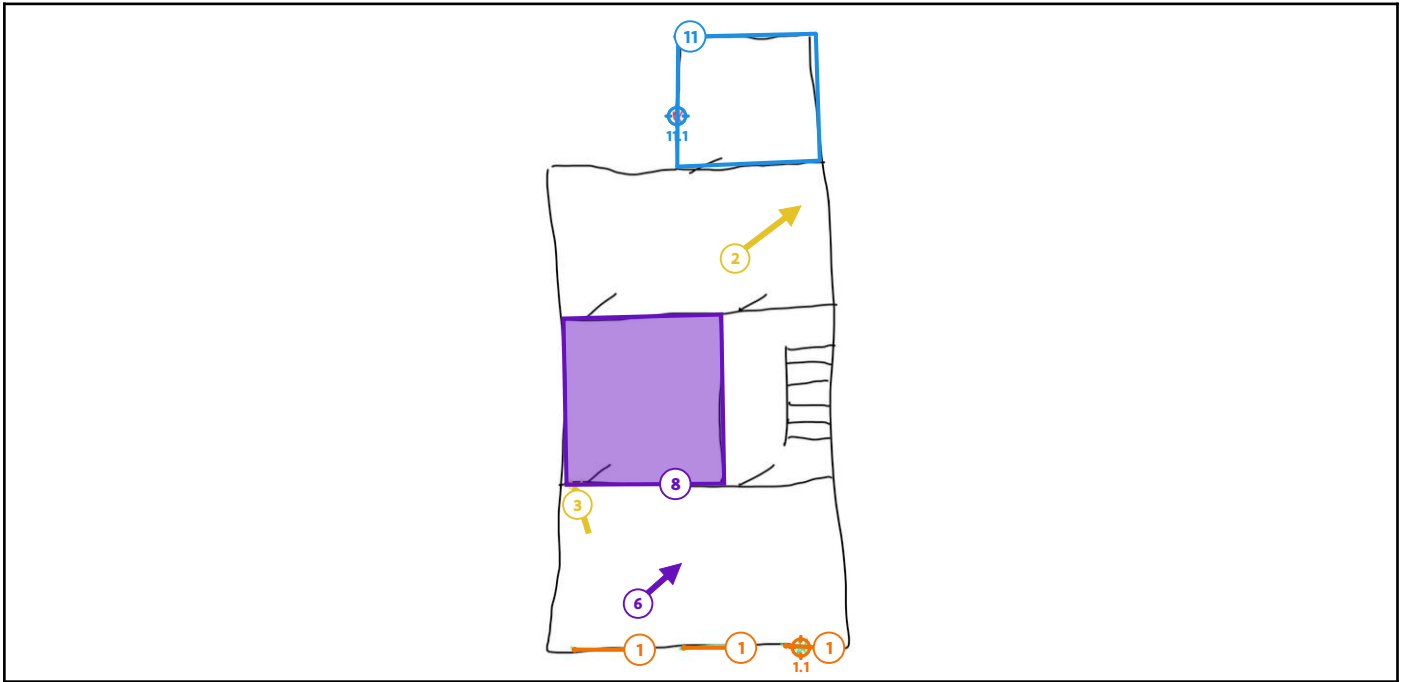
## Plan 1.4: Verdieping +2

Beschrijving	Type	Actie
1. Kit ramen vooraan +2	Asbestmateriaal	Verwijderen
1.1 Code: 2. Kit	Puntmonster	-
2. Ontdreuningsplaat	Asbestmateriaal	Zorgvuldig beheren
3. Bakeliet schakelaar	Asbestmateriaal	Zorgvuldig beheren
6. Plafond ruimte vooraan +2	Advies	-
8. Vloerzeil +2	Advies	-
11. Pleisterwerk muren	Geen asbest	-
11.1 Code: 1.1 Badkamer +2	Mengmonster	-

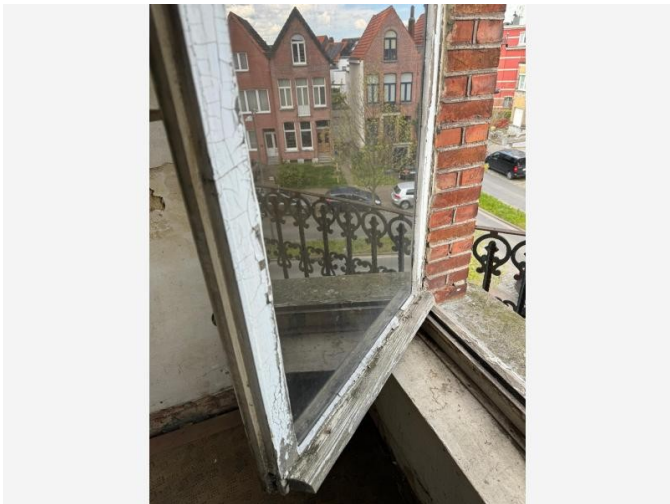
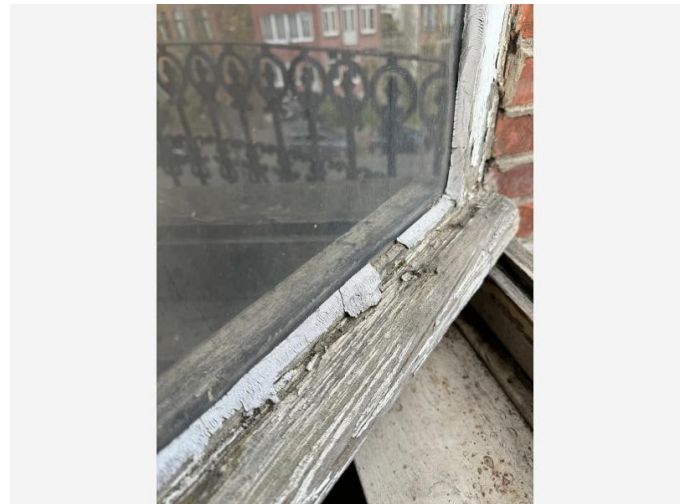
Het asbestmateriaal valt onder de mijlpaal van 2040.

Eindbeoordeling materiaalrisico	Verhoogd materiaalrisico en/of verhoogde kans op vezelvrijgave
---------------------------------	----------------------------------------------------------------

Gebondenheid	Categorie 1: hechtgebonden in oorsprong
Asbestsoort (vezeltype)	Alleen chrysotiel
Asbestconcentratie	Laag (< 50%)
Afschermingsgraad van het gehele materiaal	Geheel of deels vrij aan de buitenlucht
Toestand van het materiaal	Matig beschadigd, matig verweerd

#	Type	Referentie	Resultaat
1.1	Puntmonster	2. Kit	Chrysotiel

Beschrijving	Kit ramen vooraan +2
Omgeving	Buiten
Primaire drager	Wandopening verticaal (raam, deur, ...)
Asbestmateriaal	In-situ afwerkingslagen - Pasta, stopverf, voegsel, stopsel, vulsel, mastiek, kitten, ...
Bindmiddel van asbestmateriaal	Kitten, mastiek, pasta
Gebondenheid op basis van bindmiddel	Hecht
Hoeveelheid (gewicht - aantal)	• 0,50 kg - 1 stuk

Verwijderen

- Zorg voor een veilig beheer. Vermijd het beschadigen van het asbestmateriaal. Controleer de toestand jaarlijks op wijzigingen.

- Eenvoudige handelingen: mag via doe-het-zelf of door werknemer(s) met opleidingsattest eenvoudige handelingen  
Mits gebruik PBM's

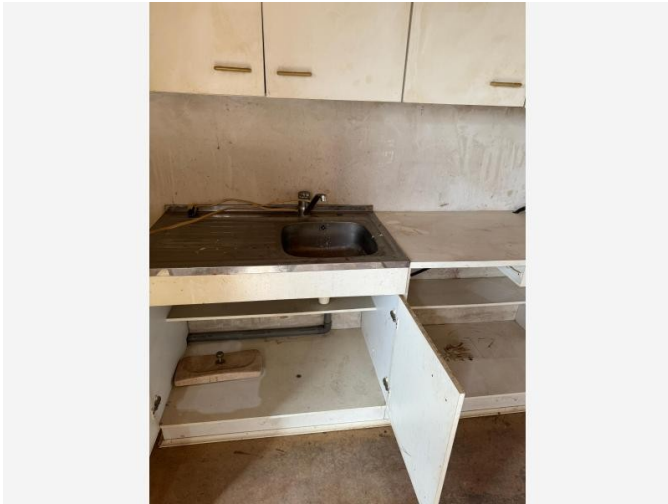
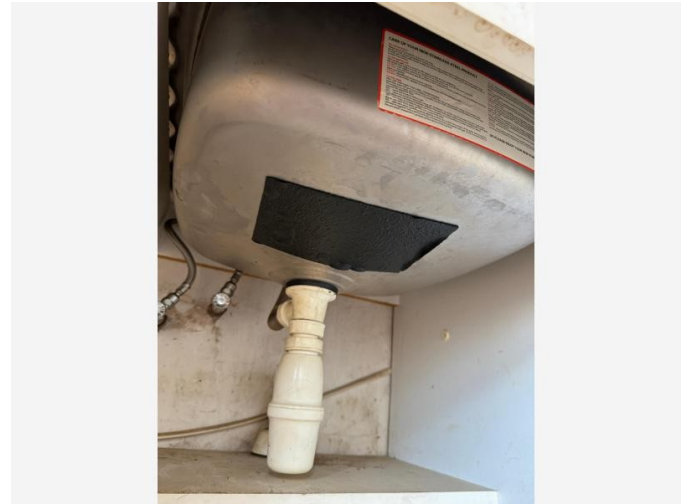
Het asbestmateriaal valt onder de mijlpaal van 2040.

Eindbeoordeling materiaalrisico	Laag materiaalrisico en/of verlaagde kans op vezelvrijgave
---------------------------------	------------------------------------------------------------

Gebondenheid	Categorie 1: hechtgebonden in oorsprong
Asbestsoort (vezeltype)	Crocidoliet aanwezig
Asbestconcentratie	Laag (< 50%)
Afschermingsgraad van het gehele materiaal	Geheel of deels (ook) vrij aan de binnenlucht
Toestand van het materiaal	Onbeschadigd, niet verweerd

Beschrijving	Ontdreuningsplaat
Omgeving	Binnen
Primaire drager	Sanitaire infrastructuur en uitrusting (toe- en afvoer)
Asbestmateriaal	ontdreuningsplaat
Bindmiddel van asbestmateriaal	Bitumen (roofing, teer, asfalt)
Gebondenheid op basis van bindmiddel	Hecht
Hoeveelheid (gewicht - aantal)	<ul style="list-style-type: none"><li>0,05 kg - 1 stuk</li></ul>
Totaal gewicht	0,05 kg
Eenvoudig bereikbaar	Ja
Bevestigingswijze	<ul style="list-style-type: none"><li>Verlijmd, ingegoten, versmeerd</li></ul>
Identificatiemethode	Vaststelling zonder monsternamen

Zorgvuldig beheren

- Zorg voor een veilig beheer. Vermijd het beschadigen van het asbestmateriaal. Controleer de toestand jaarlijks op wijzigingen.

- Eenvoudige handelingen: mag via doe-het-zelf of door werknemer(s) met opleidingsattest eenvoudige handelingen  
Idealiter spoelbak in geheel verwijderen

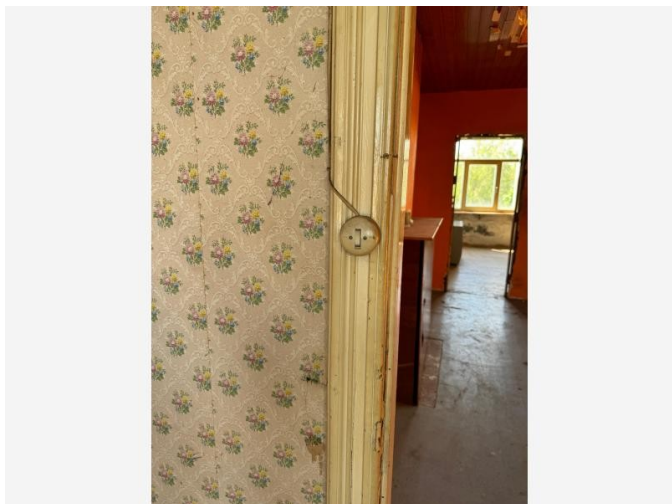
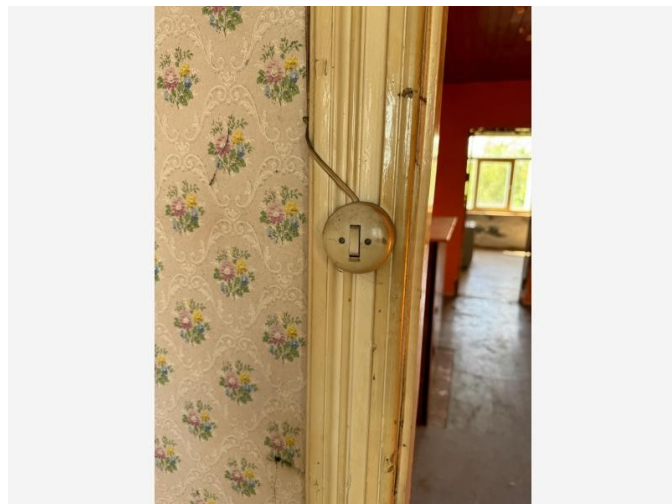
Het asbestmateriaal valt onder de mijlpaal van 2040.

Eindbeoordeling materiaalrisico	Laag materiaalrisico en/of verlaagde kans op vezelvrijgave
---------------------------------	------------------------------------------------------------

Gebondenheid	Categorie 1: hechtgebonden in oorsprong
Asbestsoort (vezeltype)	Crocidoliet aanwezig
Asbestconcentratie	Laag (< 50%)
Afschermingsgraad van het gehele materiaal	Geheel of deels (ook) vrij aan de binnenlucht
Toestand van het materiaal	Onbeschadigd, niet verweerd

Beschrijving	Bakeliet schakelaar
Omgeving	Binnen
Primaire drager	Binnenwand
Asbestmateriaal	Plaat, paneel, tablet - Type Bakeliet
Bindmiddel van asbestmateriaal	Kunststof of -hars
Gebondenheid op basis van bindmiddel	Hecht
Hoeveelheid (oppervlakte - dikte - aantal)	• 0,01 m <sup>2</sup> - 1,00 cm - 1 stuk
Totaal volume	< 0,001 m <sup>3</sup>
Eenvoudig bereikbaar	Ja
Bevestigingswijze	• Geschroefd
Identificatiemethode	Vaststelling zonder monsternamen

Zorgvuldig beheren

- Zorg voor een veilig beheer. Vermijd het beschadigen van het asbestmateriaal. Controleer de toestand jaarlijks op wijzigingen.

- Eenvoudige handelingen: mag via doe-het-zelf of door werknemer(s) met opleidingsattest eenvoudige handelingen  
Zonder slijpen of breken en mits gebruik PBM's

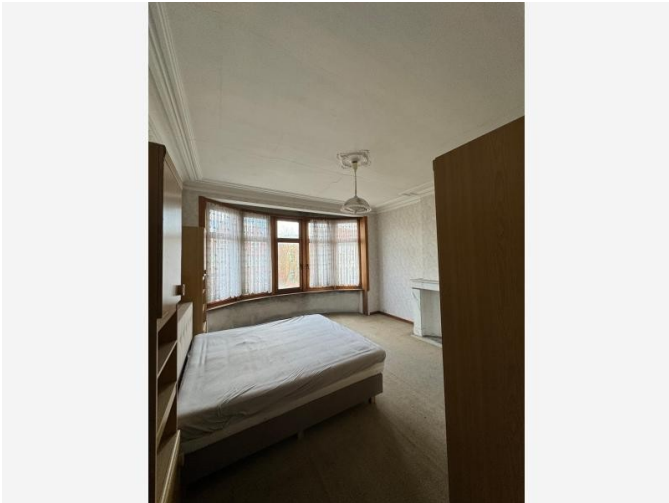
Situeringfoto

**Reden:** Het te onderzoeken materiaal situeert zich hoger dan 3,50 m te rekenen vanaf een veilige ondergrond

**Uitleg van de asbestdeskundige:** Plafond te hoog voor staalnamen

(Asbest)materiaal	In-situ afwerkingslagen - Pleisterwerk (wand, plafond, ...)
Karakterisatie	Asbest (verdacht)
Primaire drager	Plafond

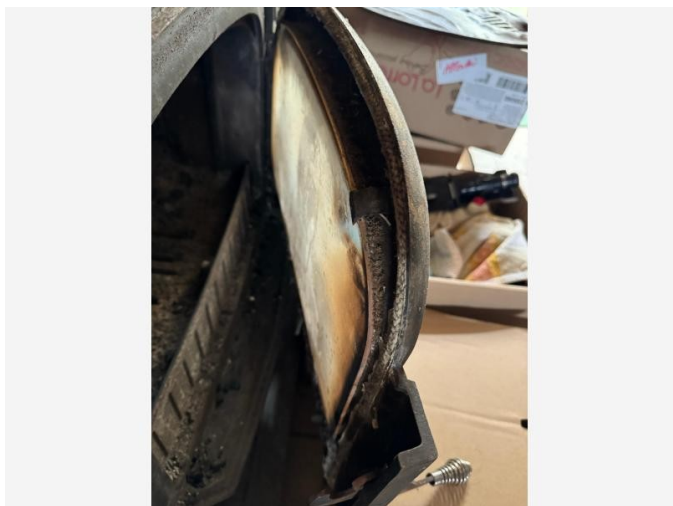
Blinkend koord als dichting kachel; niet asbestverdacht

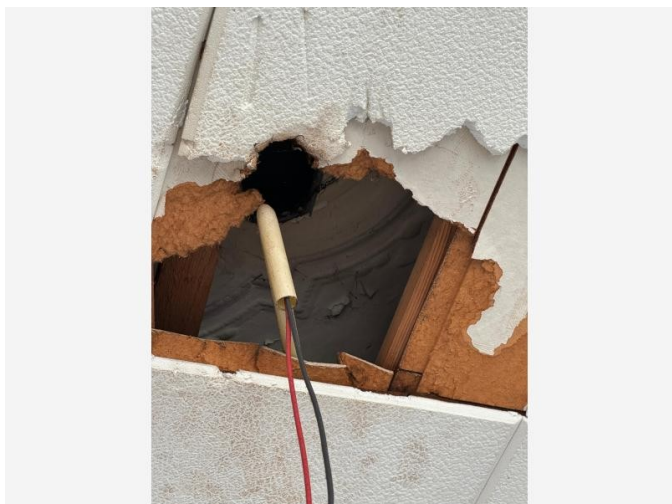
Plafond van de ruimte vooraan op verdieping 2 omvat (hout)vezelplaten en isomo sier-bedekking

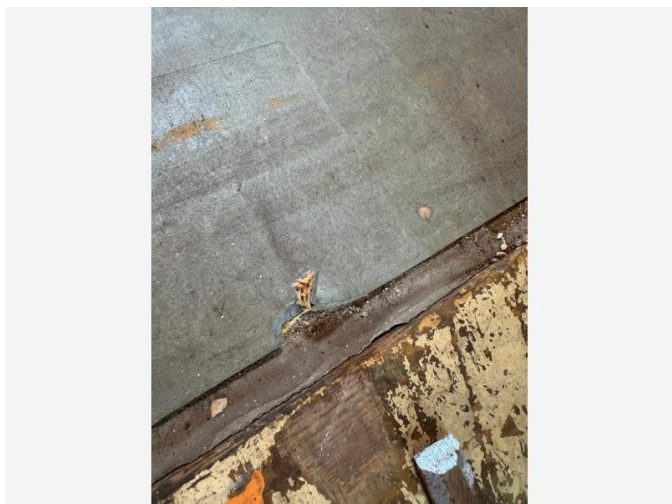
Vloerzeil in middelste ruimte op verdieping +2 is niet asbestverdacht o.w.v. jutte onderkant

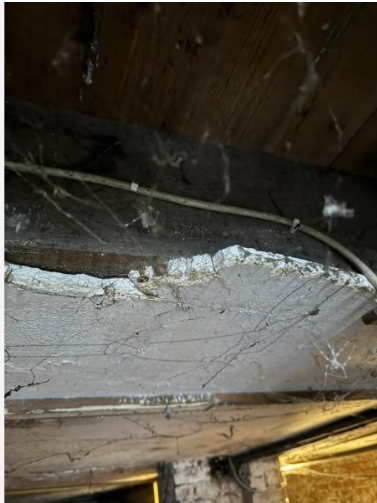
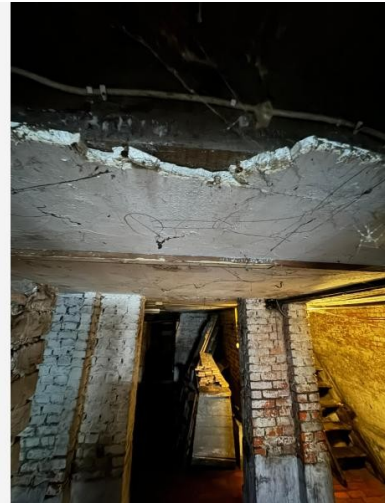
Geen asbest

#	Type	Referentie	Resultaat
9.1	Puntmonster	4. Gipsplaat	Geen asbest

Beschrijving	Gipsplaat kelder
Omgeving	Binnen
Primaire drager	Plafond
Bindmiddel van materiaal	Calciumsilicaat (brandwerend - Pical)

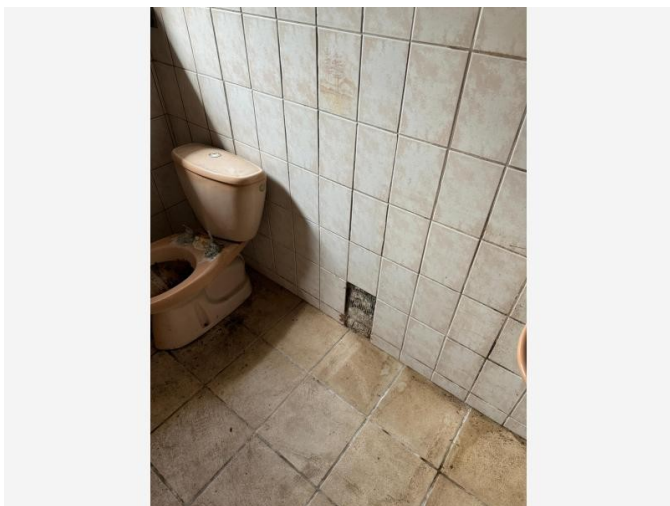
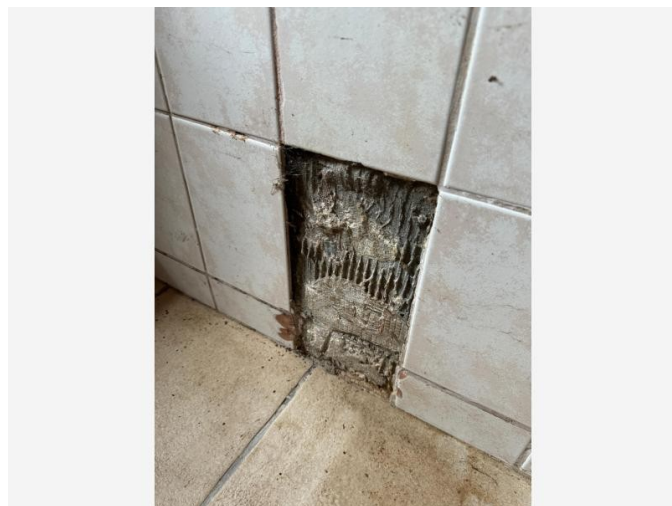
Geen asbest

#	Type	Referentie	Resultaat
10.1	Puntmonster	3. Tegellijm	Geen asbest

Beschrijving	Tegellijm badkamer GV
Omgeving	Binnen
Primaire drager	Binnenwand
Bindmiddel van materiaal	Cement

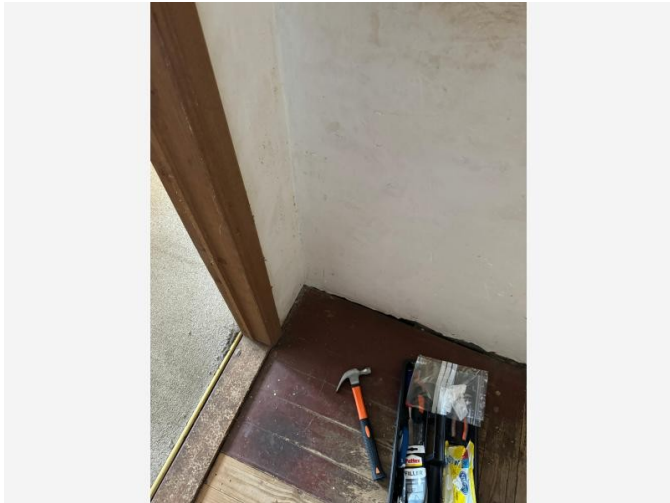
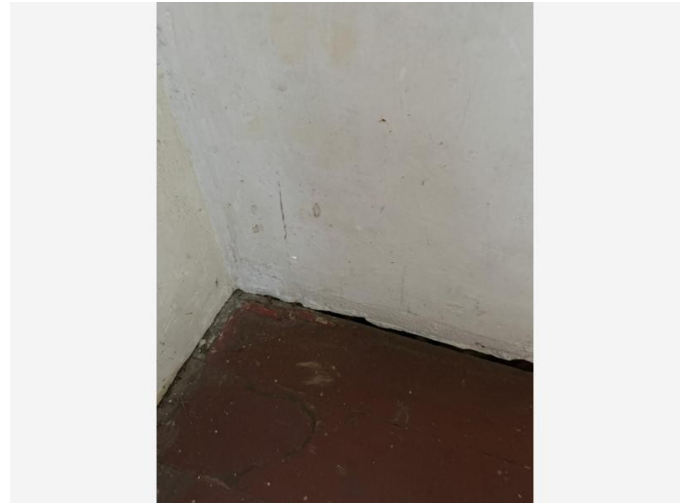
Geen asbest

#	Type	Referentie	Resultaat
11.1	Mengmonster	1.1 Badkamer +2	Geen asbest
11.2	Mengmonster	1.2 Hal +1	Geen asbest
11.3	Mengmonster	1.3 Woonkamer GV	Geen asbest
11.4	Mengmonster	1.4 Keuken GV	Geen asbest

<b>Beschrijving</b>	Pleisterwerk muren
<b>Omgeving</b>	Binnen
<b>Primaire drager</b>	Binnenwand
<b>Bindmiddel van materiaal</b>	Gips - kalk
<b>Gebondenheid op basis van bindmiddel</b>	Niet-hechtgebonden
<b>Hoeveelheid (oppervlakte - dikte - aantal)</b>	• 75,00 m <sup>2</sup> - 0,50 cm - 1 stuk
<b>Totaal volume</b>	0,375 m <sup>3</sup>
<b>Identificatiemethode</b>	Vaststelling met monstername
<b>Destructieve handeling voor identificatie</b>	Nee
