# Asbestinventarisatetest

Walemstraat 10, 2600 Antwerpen

Attestnummer : 20241104-000357.001

Uitgegeven op : 18.11.2024

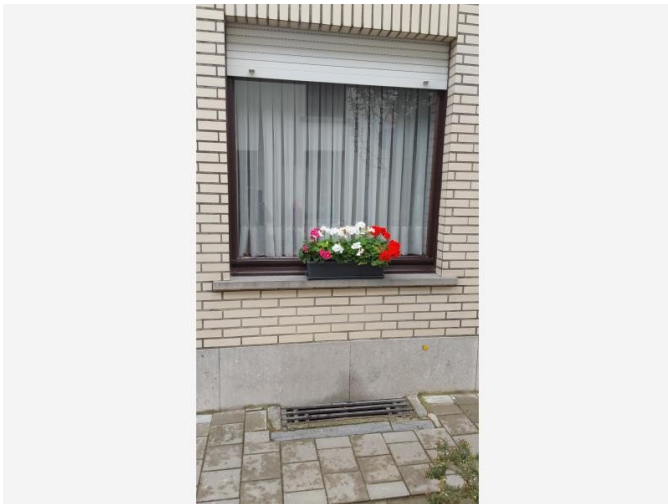
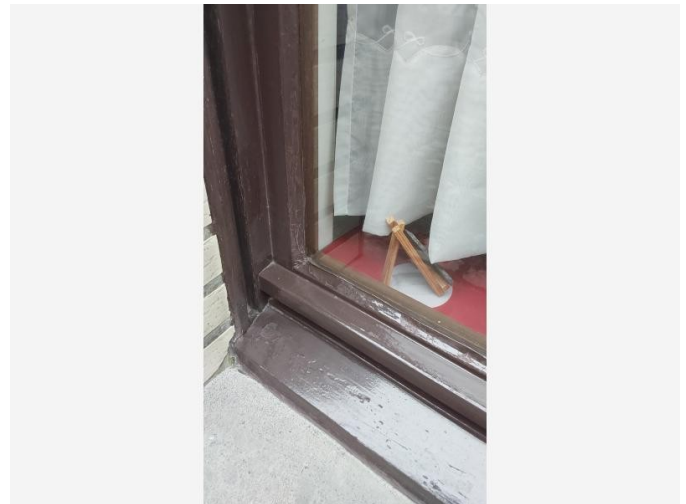
Eindbeoordeling materiaalrisico	Laag materiaalrisico en/of verlaagde kans op vezelvrijgave
---------------------------------	------------------------------------------------------------

Gebondenheid	Categorie 1: hechtgebonden in oorsprong
Asbestsoort (vezeltype)	Amfibool aanwezig, uitgezonderd crocidoliet
Asbestconcentratie	Laag (< 50%)
Afschermingsgraad van het gehele materiaal	Geheel of deels (ook) vrij aan de binnenlucht
Toestand van het materiaal	Licht beschadigd, licht verweerd. Intact calciumsilicaatmateriaal of categorie III 'gebondenheid'

## Technische gegevens

Het asbestmateriaal valt onder de mijlpaal van 2040.

Zorgvuldig beheren

- Zorg voor een veilig beheer. Vermijd het beschadigen van het asbestmateriaal. Controleer de toestand jaarlijks op wijzigingen.

- Eenvoudige handelingen: enkel door erkend asbestverwijderaar  
Veilig asbesthoudend materiaal verwijderen om het risico te vermijden van verspreiding van losse asbestvezels in de lucht.

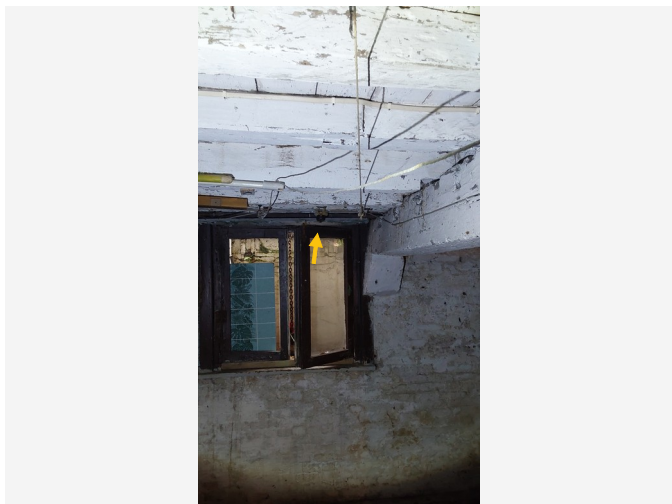
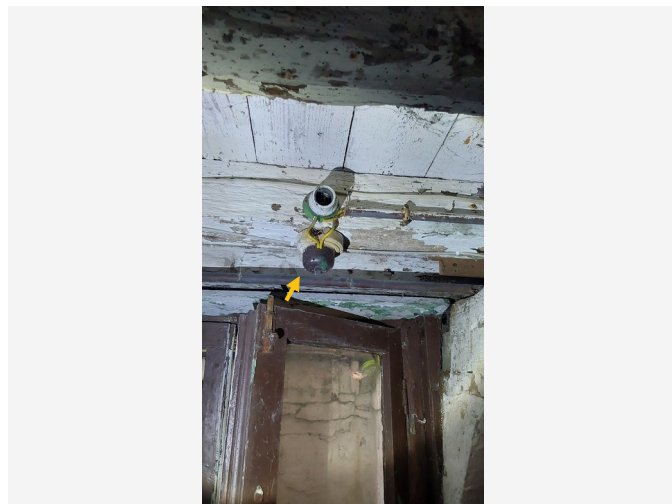
Eindbeoordeling materiaalrisico	Laag materiaalrisico en/of verlaagde kans op vezelvrijgave
---------------------------------	------------------------------------------------------------

Gebondenheid	Categorie 1: hechtgebonden in oorsprong
Asbestsoort (vezeltype)	Crocidoliet aanwezig
Asbestconcentratie	Laag (< 50%)
Afschermingsgraad van het gehele materiaal	Geheel of deels (ook) vrij aan de binnenlucht
Toestand van het materiaal	Onbeschadigd, niet verweerd

Beschrijving	Bakeliet schakelaar in kelder
Omgeving	Binnen
Primaire drager	Binnenwand
Asbestmateriaal	Plaat, paneel, tablet - Type Bakeliet
Bindmiddel van asbestmateriaal	Kunststof of -hars
Gebondenheid op basis van bindmiddel	Hecht
Hoeveelheid (oppervlakte - dikte - aantal)	<ul style="list-style-type: none"><li>• 0,05 m<sup>2</sup> - 1,00 cm - 2 stuks</li></ul>
Totaal volume	0,001 m <sup>3</sup>
Eenvoudig bereikbaar	Ja
Bevestigingswijze	<ul style="list-style-type: none"><li>• Geschroefd</li></ul>
Identificatiemethode	Vaststelling zonder monstername
Destructieve handeling voor identificatie	Nee
Opmerking	1 schakelaar en lampfitting aangetroffen.

Het asbestmateriaal valt onder de mijlpaal van 2040.

Zorgvuldig beheren

- Zorg voor een veilig beheer. Vermijd het beschadigen van het asbestmateriaal. Controleer de toestand jaarlijks op wijzigingen.

- Eenvoudige handelingen: mag via doe-het-zelf of door werknemer(s) met opleidingsattest eenvoudige handelingen veilig asbesthoudend materiaal verwijderen

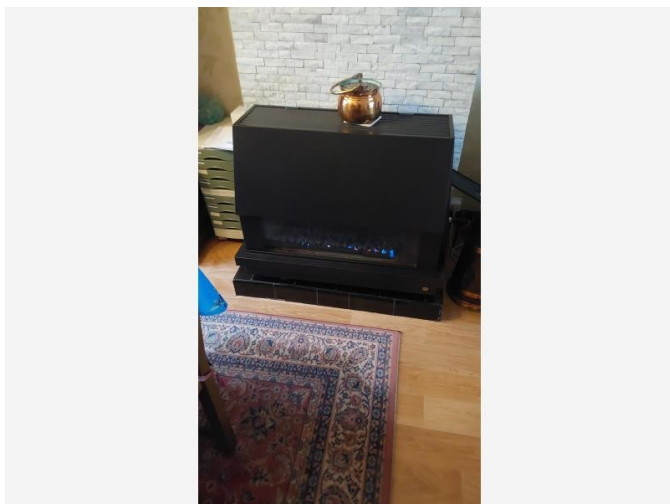
Bj 2019

Geen verwarmingsketel en radiators aanwezig

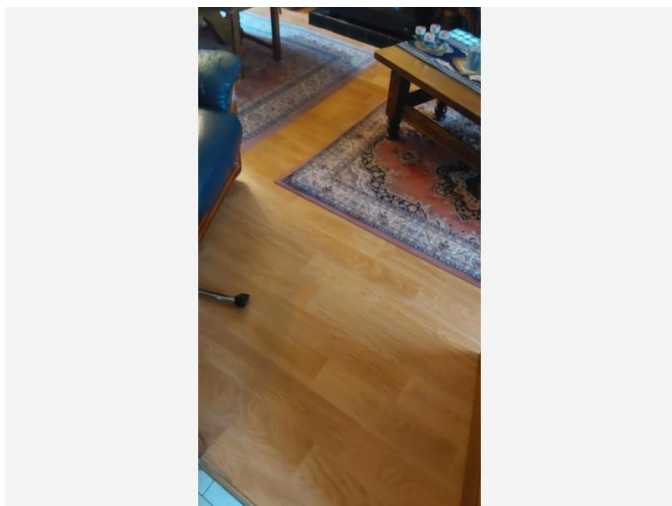
Onderkant vloer is niet inspecteerbaar

Het wordt aangeraden om nogmaals te laten inspecteren wanneer er verbouwingswerken zullen worden uitgevoerd in de toekomst

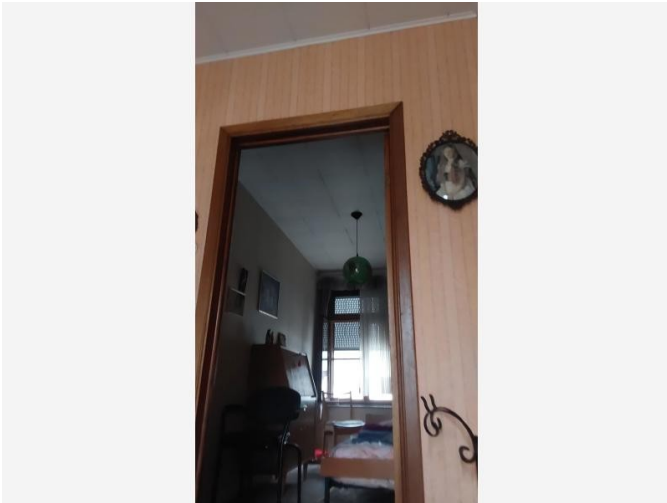
Onderkant v/h dak is bedekt met kartonnen platen en andere sierplaten waardoor het niet inspecteerbaar is.

Het wordt ten zeerste aangeraden om de onderkant v/h dak nogmaals te laten inspecteren wanneer er verbouwingswerken zullen worden uitgevoerd om asbesthoudende materialen aan te kaarten of uit te sluiten.

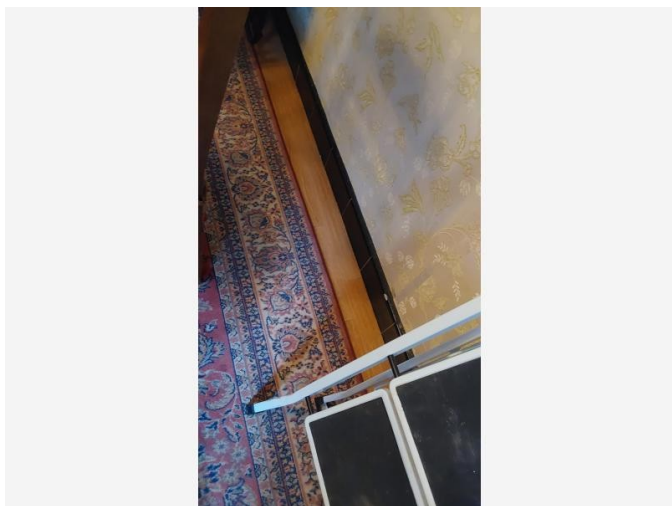
Oude faiencetegels met lijm kunnen asbesthoudend zijn.

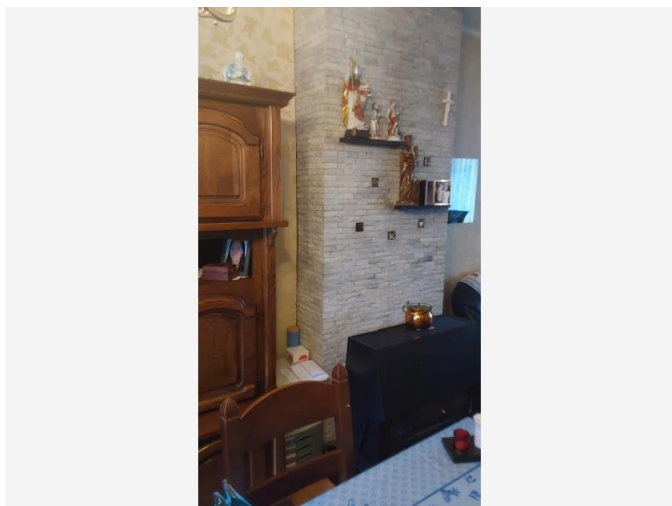
Niet inspecteerbaar, enkel na openbreken

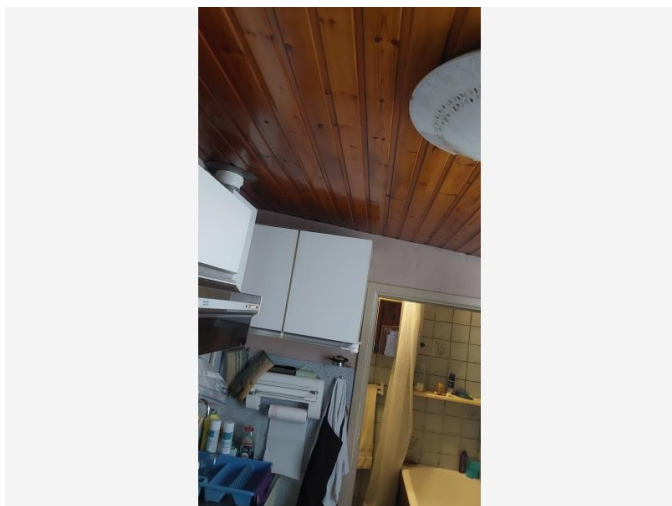
Niet inspecteerbaar, enkel door het open te breken

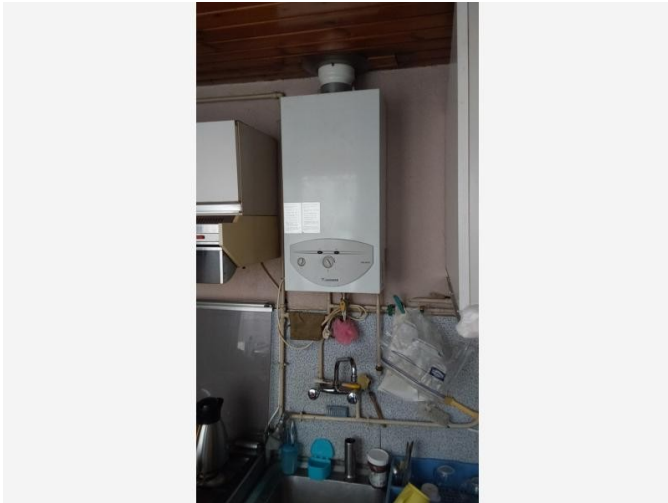
Oude ketels kunnen asbesthoudende materialen bevatten

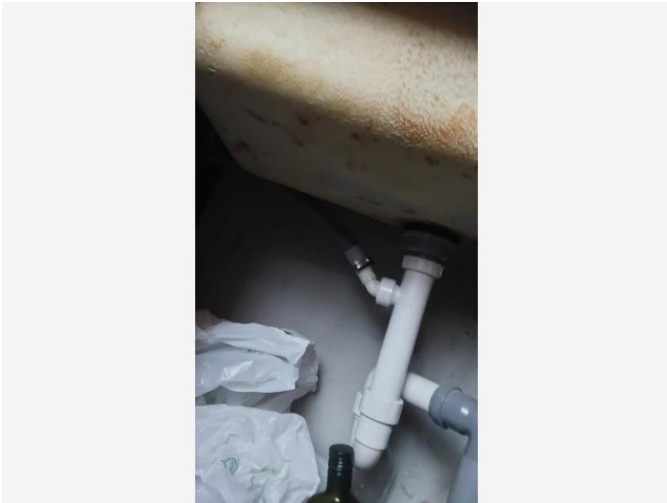
Geen sticker aangetroffen

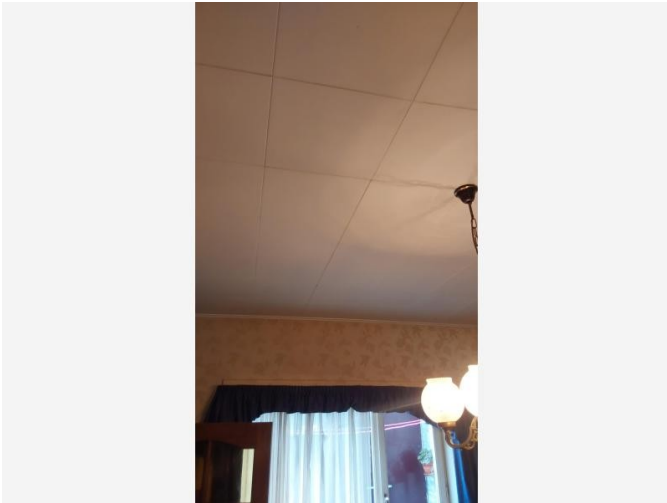
Sommige plafonds uit karton kunnen asbesthoudend zijn

Staalname is enkel met destructieve handeling mogelijk.

De eigenaar geeft me de toelating niet om plafondtegels te breken om staal te nemen.

Hierdoor is het plafond onder ook niet inspecteerbaar .

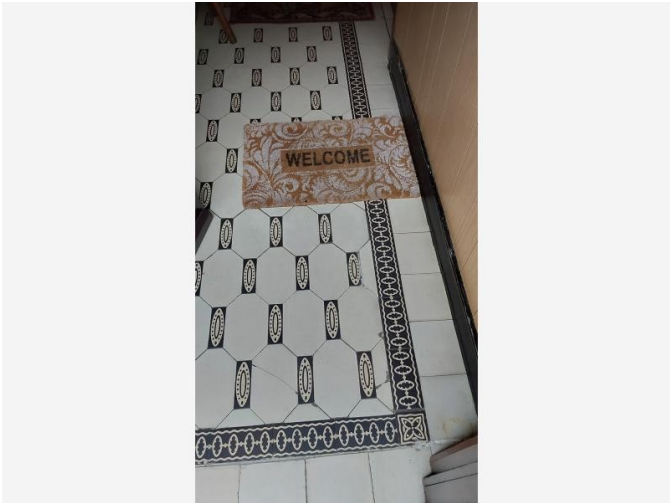
Oude vloertegels kunnen een asbesthoudend cementlaag bevatten.

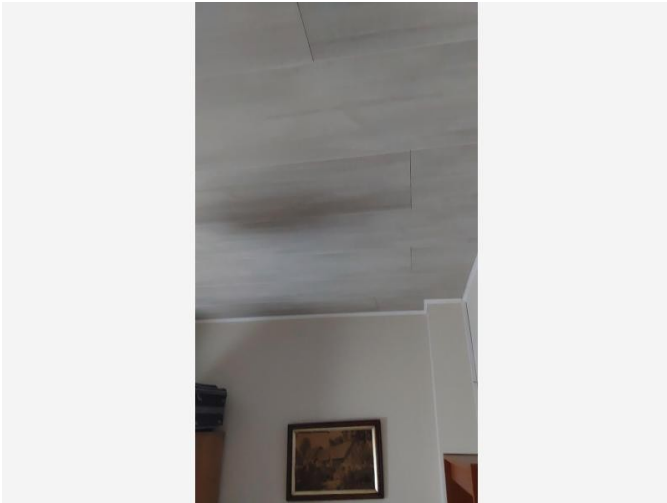
Niet inspecteerbaar, enkel door het open te breken.

Het wordt aangeraden om plafond grondig te laten inspecteren wanneer er verbouwwerken zullen worden uitgevoerd in de toekomst om asbesthoudende materialen aan te kaarten of uit te sluiten

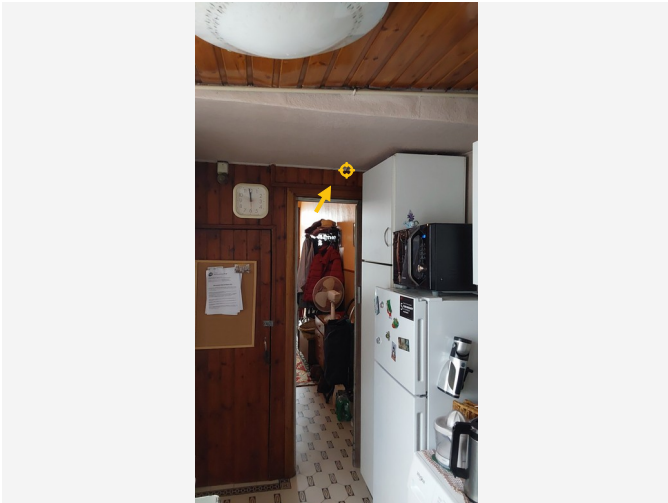
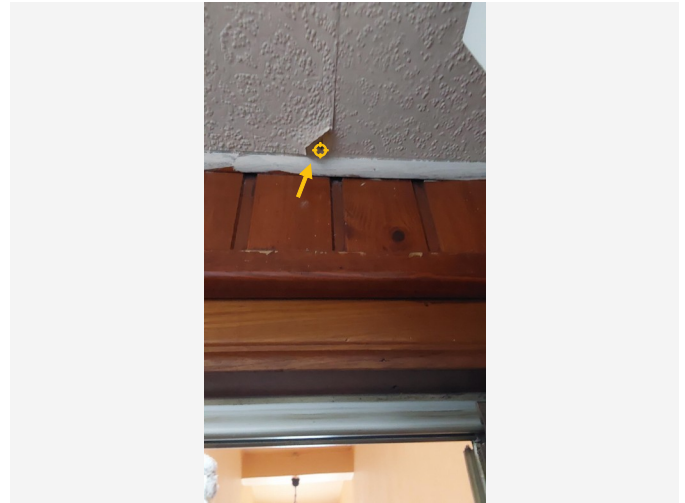
Geen asbest

#	Type	Referentie	Resultaat
17.1	Mengmonster	MM02	Geen asbest

Beschrijving	pleisterwerk plafond
Omgeving	Binnen
Primaire drager	Plafond
Bindmiddel van materiaal	Gips - kalk
Gebondenheid op basis van bindmiddel	Niet-hechtgebonden
Hoeveelheid (oppervlakte - dikte - aantal)	• 10,00 m <sup>2</sup> - 1,00 cm - 1 stuk
Totaal volume	0,10 m <sup>3</sup>
Identificatiemethode	Vaststelling met monstername
Destructieve handeling voor identificatie	Nee
Opmerking	Staalname enkel op 2 plaatsen mogelijk.

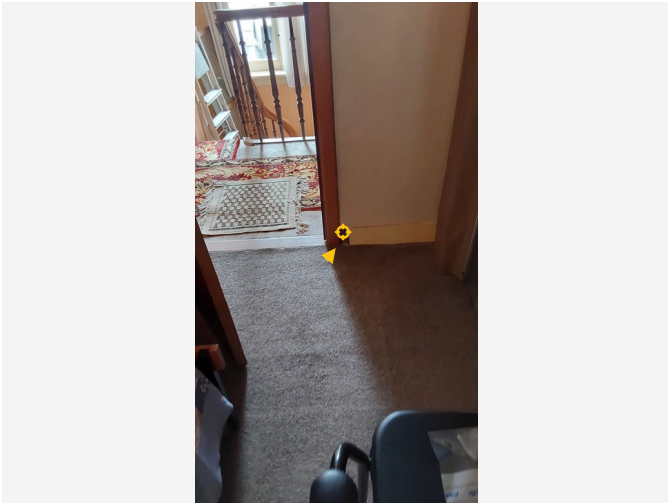
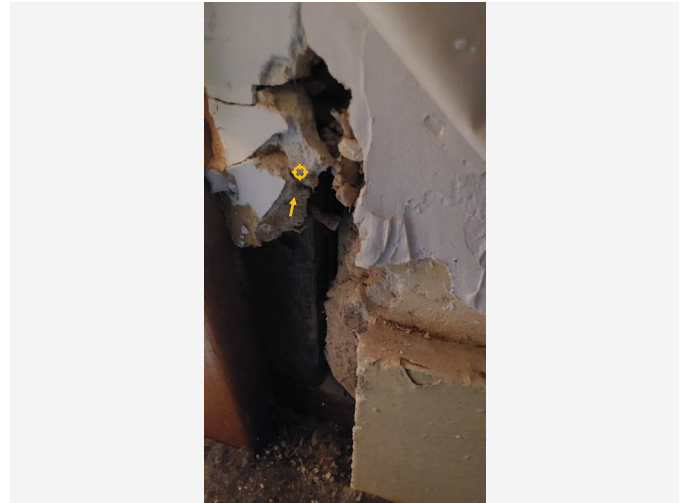
Geen asbest

#	Type	Referentie	Resultaat
18.1	Mengmonster	MM01	Geen asbest

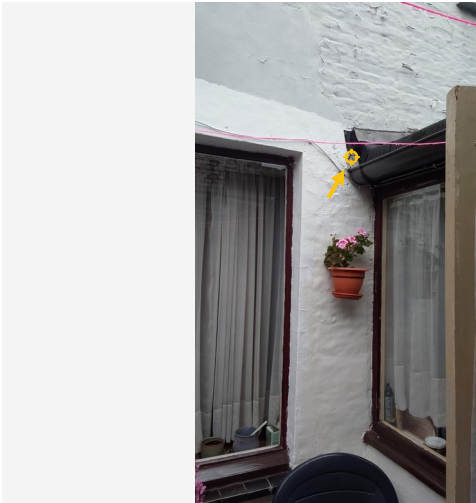
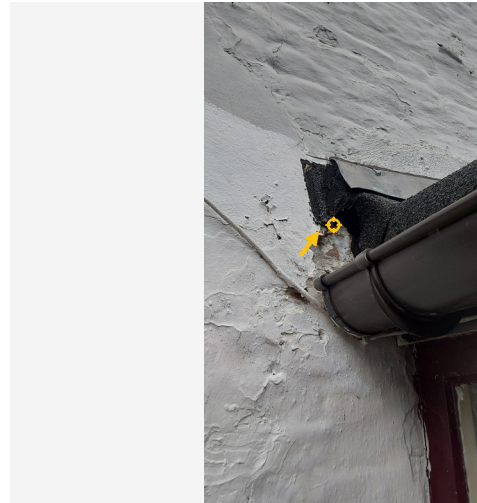
Geen asbest

#	Type	Referentie	Resultaat
19.1	Puntmonster	MM03	Geen asbest

<b>Beschrijving</b>	Roofing plat dak boven keuken
<b>Omgeving</b>	Buiten
<b>Primaire drager</b>	Plat dak
<b>Bindmiddel van materiaal</b>	Bitumen (roofing, teer, asfalt)
<b>Gebondenheid op basis van bindmiddel</b>	Hecht
<b>Hoeveelheid (oppervlakte - aantal)</b>	• 6,00 m <sup>2</sup> - 1 stuk
<b>Totale oppervlakte</b>	6,00 m <sup>2</sup>
<b>Identificatiemethode</b>	Vaststelling met monstername
<b>Destructieve handeling voor identificatie</b>	Nee
<b>Opmerking</b>	<p>Enkel van de bovenlaag werd een staalname genomen. Onderlaag is niet inspecteerbaar.</p> <p>Het wordt ten zeerste aangeraden om het volledig dak nogmaals te laten inspecteren wanneer er verbouwingswerken zullen worden uitgevoerd in de toekomst om asbesthoudende materialen aan te kaarten of uit te sluiten.</p>

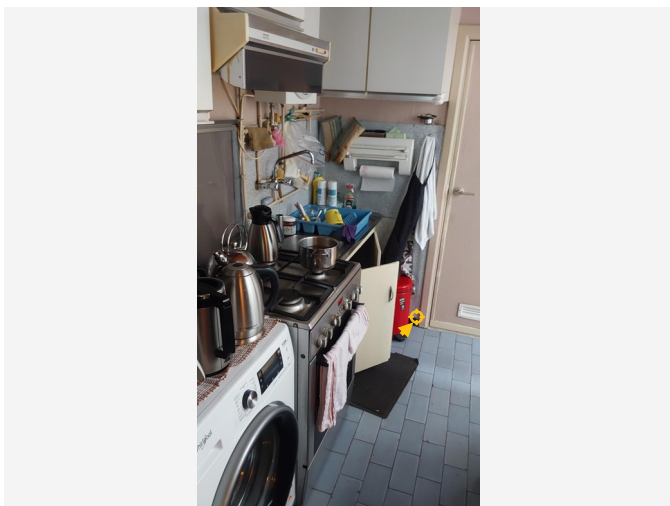
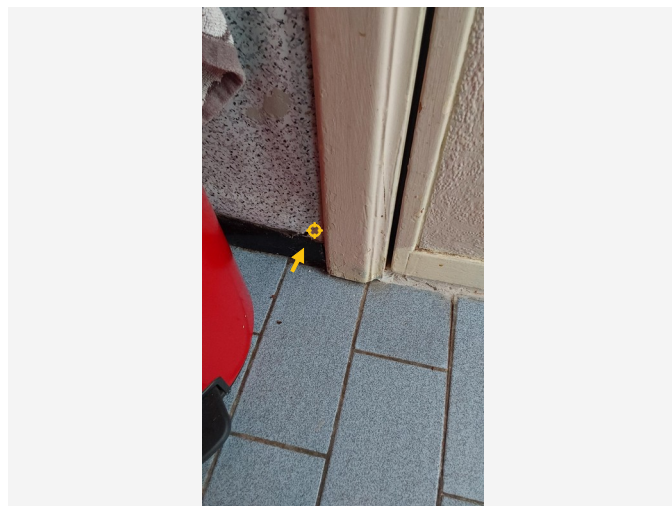
Geen asbest

#	Type	Referentie	Resultaat
20.1	Puntmonster	MM06	Geen asbest

<b>Beschrijving</b>	Vinylzeil op muur van de keuken
<b>Omgeving</b>	Binnen
<b>Primaire drager</b>	Binnenwand
<b>Bindmiddel van materiaal</b>	Karton - papier - viltachtig
<b>Gebondenheid op basis van bindmiddel</b>	Niet-hechtgebonden
<b>Hoeveelheid (oppervlakte - aantal)</b>	• 2,00 m <sup>2</sup> - 1 stuk
<b>Totale oppervlakte</b>	2,00 m <sup>2</sup>
<b>Identificatiemethode</b>	Vaststelling met monsternamen
<b>Destructieve handeling voor identificatie</b>	Nee
<b>Opmerking</b>	Tegen de muur werd een oud vinylzeil aangetroffen.

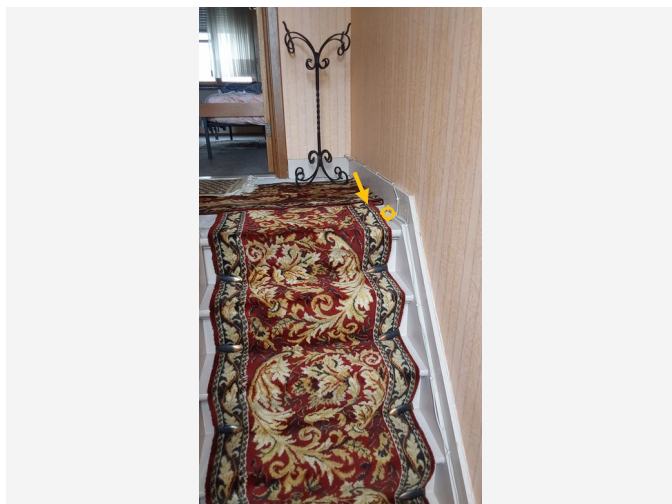
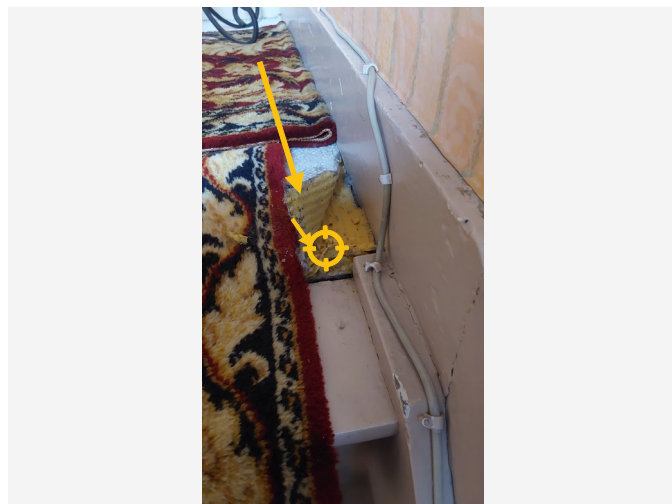
## Fiche 21: Oud tapijt met lijm

Geen asbest

#	Type	Referentie	Resultaat
21.1	Puntmonster	MM05	Geen asbest

Beschrijving	Oud tapijt met lijm
Omgeving	Binnen
Primaire drager	Vloer
Bindmiddel van materiaal	Lijm
Gebondenheid op basis van bindmiddel	Hecht
Hoeveelheid (oppervlakte - dikte - aantal)	• 6,00 m <sup>2</sup> - 4,00 mm - 1 stuk
Totaal volume	0,024 m <sup>3</sup>
Identificatiemethode	Vaststelling met monstername
Destructieve handeling voor identificatie	Nee
Opmerking	Op de trappen in de gang oud tapijt aangetroffen. Lijm is hard en brokkelt af.

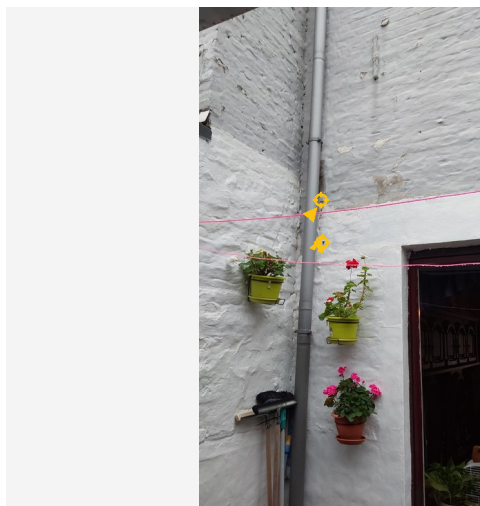
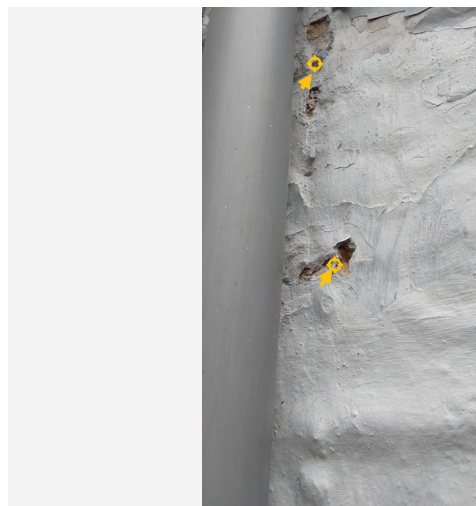
Geen asbest

#	Type	Referentie	Resultaat
22.1	Puntmonster	MM04	Geen asbest

Beschrijving	Verflaag met cementlaag achtergevel
Omgeving	Buiten
Primaire drager	Wand buitenschil
Bindmiddel van materiaal	Cement
Gebondenheid op basis van bindmiddel	Hecht
Hoeveelheid (gewicht - aantal)	<ul style="list-style-type: none"><li>• 70,00 kg - 1 stuk</li></ul>
Totaal gewicht	70,00 kg
Identificatiemethode	Vaststelling met monstername
Destructieve handeling voor identificatie	Nee
Opmerking	<p>Hele achtergevel is met een gecementeerde laag bepleisterd.</p> <p>Er kunnen nog altijd andere delen van de achtergevel asbesthoudend zijn mits enkel staalname op 2 punten werden genomen.</p>
