# Asbestinventarisatattest

Smidstraat 314, 2590 Berlaar

Attestnummer : 20251124-000196.000

Uitgegeven op : 24.11.2025

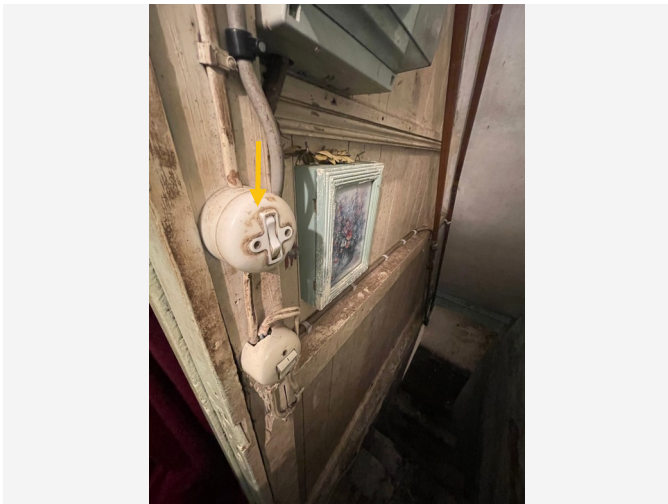
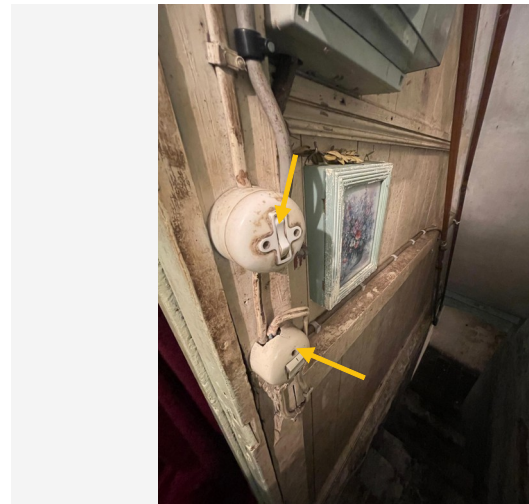
Het asbestmateriaal valt onder de mijlpaal van 2040.

Zorgvuldig beheren

| Eindbeoordeling materiaalarisico | Laag materiaalarisico en/of verlaagde kans op vezelvrijgave |

| Toestand van het materiaal | Licht beschadigd, licht verweerd. Intact calciumsilicaatmateriaal of categorie III 'gebondenheid' |

| Beschrijving | Bakelieten schakelaars |

- Zorg voor een veilig beheer. Vermijd het beschadigen van het asbestmateriaal. Controleer de toestand jaarlijks op wijzigingen.
- Verwijder dit asbestmateriaal zo snel mogelijk. Volg de toestand goed op.

- Eenvoudige handelingen: mag via doe-het-zelf of door werknemer(s) met opleidingsattest eenvoudige handelingen  
Schakelaars, stopcontacten en gelijkaardige toepassingen kunnen eenvoudig losgeschroefd worden. Doe-het-zelf is toegestaan; voor afgesloten of verzegelde kasten is een opgeleide techniek met 8 uur basisopleiding asbest vereist.

We adviseren eenvoudige handelingen omdat we inschatten dat de kans op vrijgave vezels beperkt is.

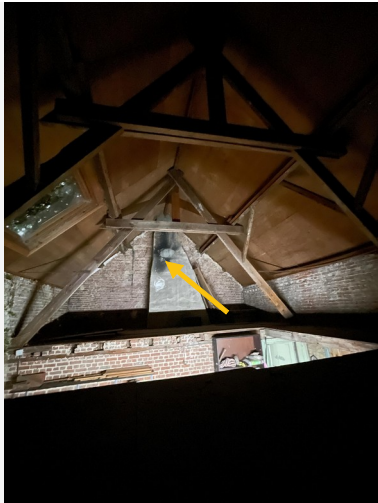
*Situeringsfoto*

**Reden:** Er is geen volledige risicobeoordeling mogelijk

**Uitleg van de asbestdeskundige:** Het rookgaskanaal werd volledig ingebouw en kan niet worden waargenomen of onderzocht zonder destructief onderzoek.

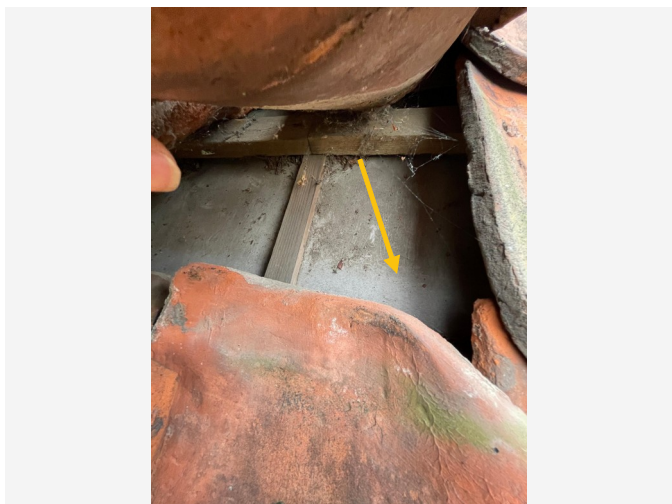
Situeringsfoto

**Reden:** Er is geen volledige risicobeoordeling mogelijk

**Uitleg van de asbestdeskundige:** De dakpannen konden niet opgetild worden zonder schade toe te brengen - we konden hierdoor een eventueel onderdak niet bespeuren. Bij eventuele renovatiewerken aan het dak, dient het onderdak destructief onderzocht te worden.

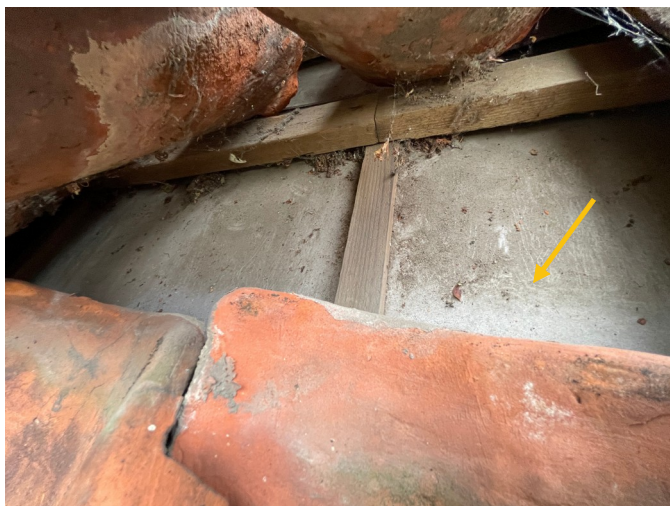
Situeringsfoto

**Reden:** Het te onderzoeken materiaal situeert zich hoger dan 3,50 m te rekenen vanaf een veilige ondergrond

**Uitleg van de asbestdeskundige:** Het te onderzoeken materiaal bevindt zich hoger dan 3,50 m vanaf een veilige ondergrond.

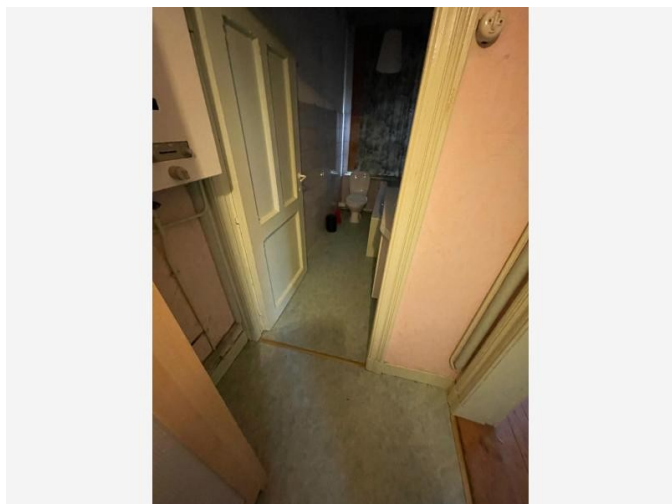
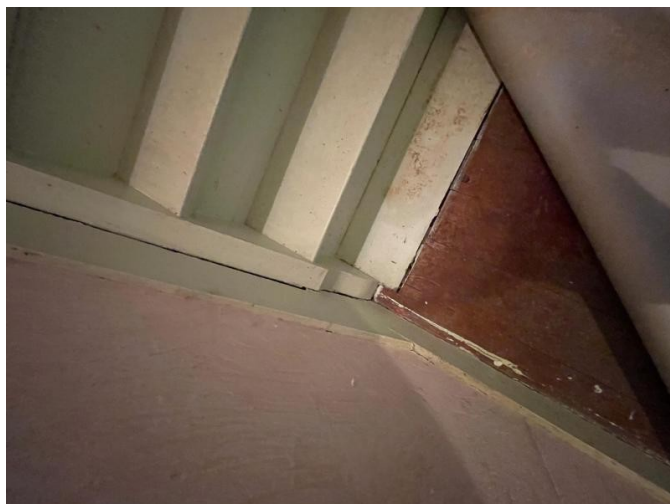
Er is geen asbestverdachte lijm aanwezig.

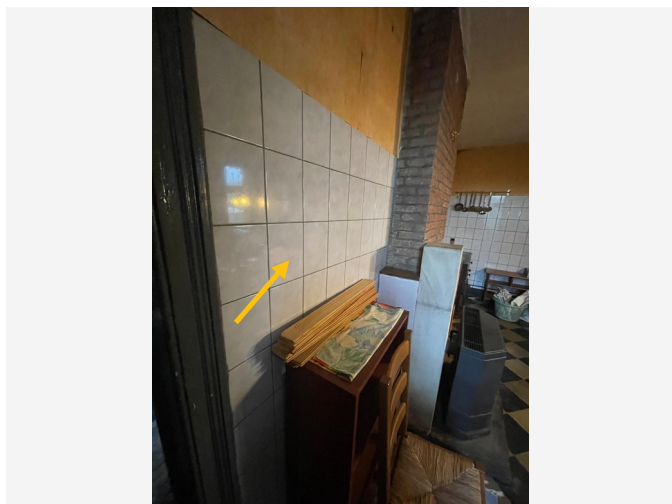
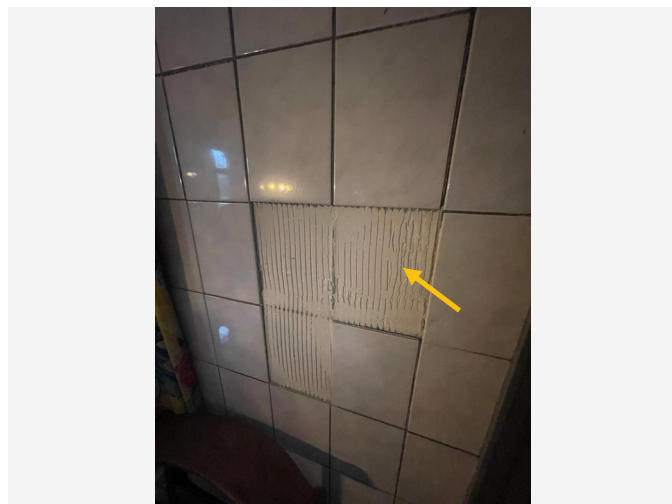
De lijm achter de wandtegels is niet asbestverdacht.

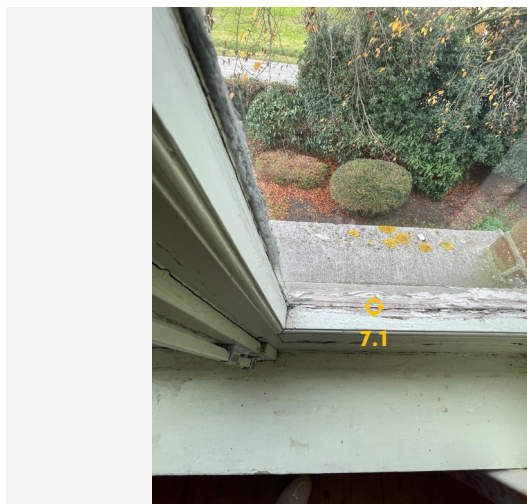
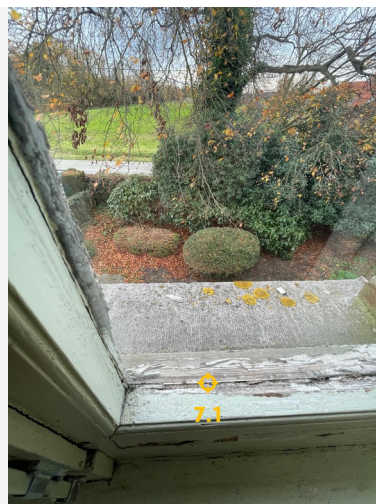
Geen asbest

| # | Type | Referentie | Resultaat |
|---|---|---|---|
| 7.1 | Puntmonster | MM02 | Geen asbest |

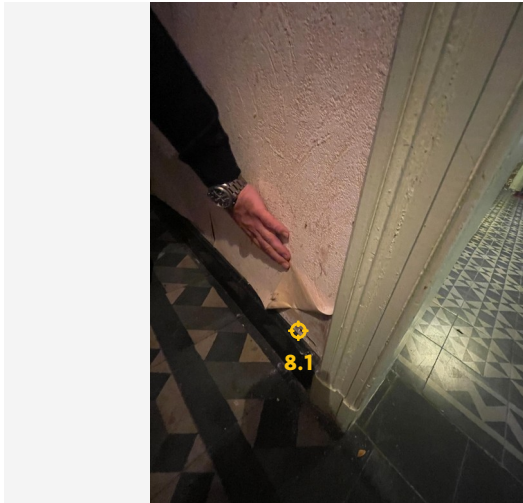
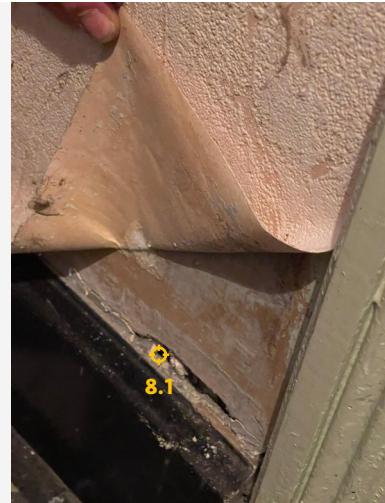
## Fiche 8: Wandpleister

Geen asbest

| # | Type | Referentie | Resultaat |
|---|---|---|---|
| 8.1 | Puntmonster | MM01 | Geen asbest |
