# Asbestinventarisatetest

Mechelsesteenweg 10/1, 2640 Mortsel

Attestnummer : 20240916-000066.000

Uitgegeven op : 16.09.2024

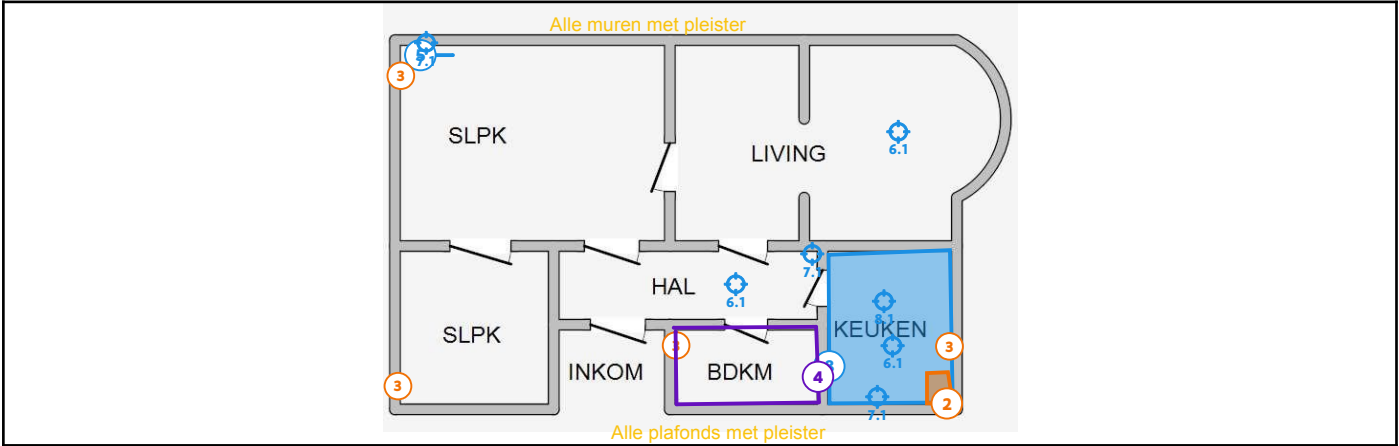
# Plan 1.1: +1 APP

| Beschrijving | Type | Actie |
|---|---|---|
| 2. Vloerzeil | Asbestmateriaal | Verwijderen |
| 3. Pakking tussen radiatorop en element | Asbestmateriaal | Verwijderen |
| 4. Tegellijn faience tegels: Badkamer | Advies | - |

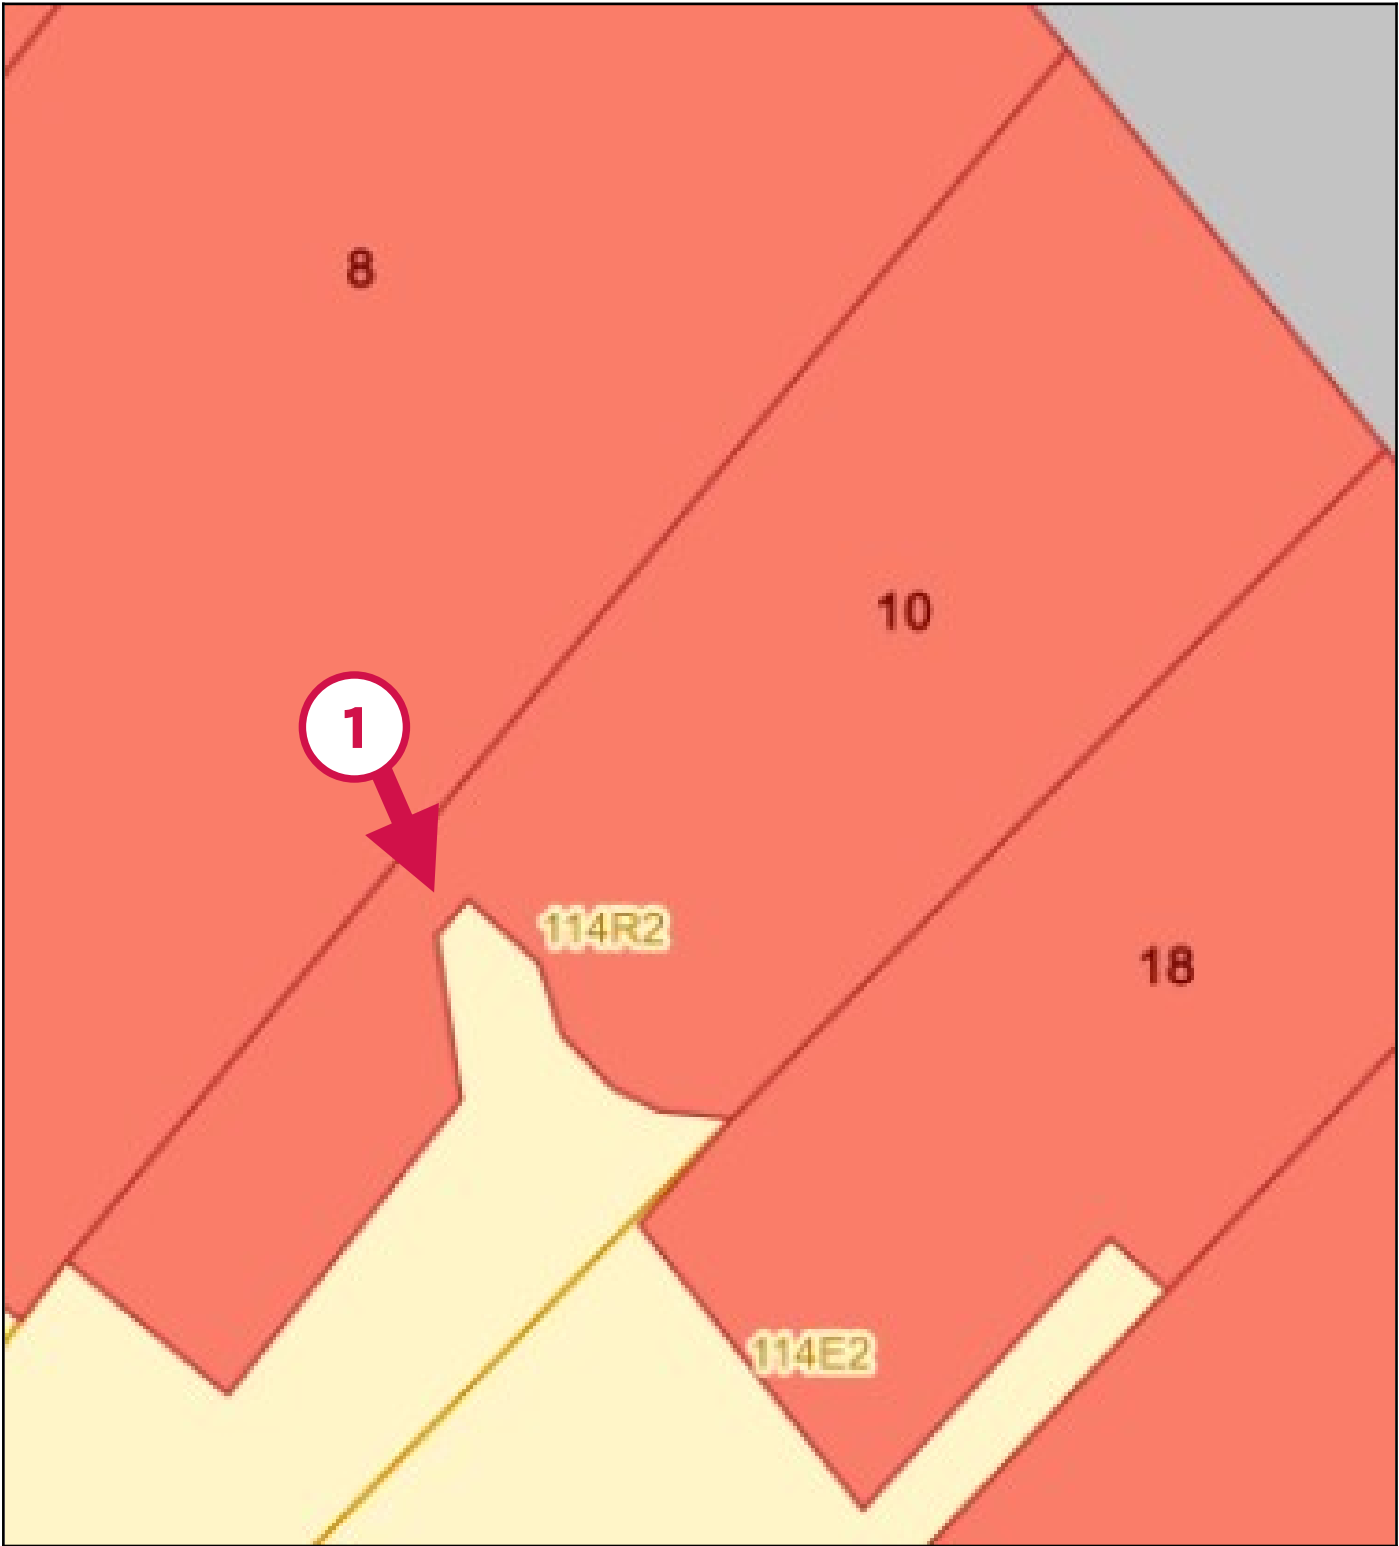
## Plan 2.1: Vaststellingen buiten de constructies

| Beschrijving | Type | Actie |
|---|---|---|
| 1. Afval - Lei - Gevel | Asbestmateriaal | Dringend verwijderen |

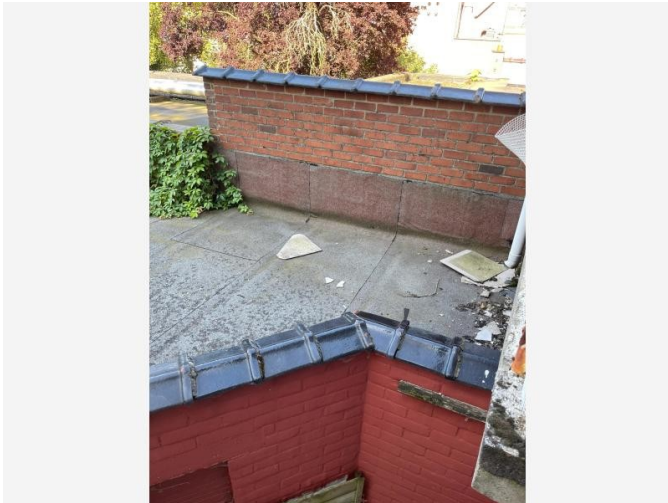
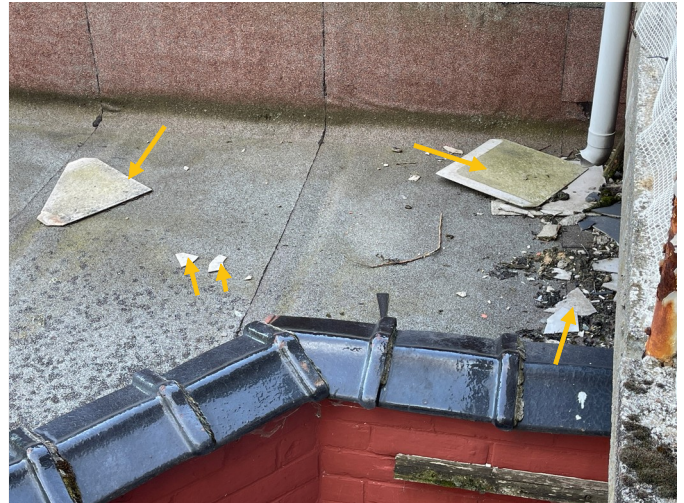
Het asbestmateriaal valt onder de mijlpaal van 2040.

**Dringend verwijderen**

| Beschrijving | Afval - Lei - Gevel |
| Bron van de resten | Gevelleien |
| Gebondenheid resten | Hecht |
| Hoeveelheid (gewicht - aantal) | <ul style="list-style-type: none"><li>• 2,00 kg - 1 stuk</li></ul> |
| Opmerking | <ul style="list-style-type: none"><li>- Stukken lei afgevallen van de achtergevel.</li><li>- Leien hebben positief getest op asbest in attest gemeenschappelijke delen</li></ul> |

- Verwijder het asbestafval.

- Eenvoudige handelingen: mag via doe-het-zelf of door werknemer(s) met opleidingsattest eenvoudige handelingen  
Kan verwijderd worden samen met de gevelleien, afvoeren als asbestafval dubber verpakt, ffp3 masker dragen, zie bij de overheid/gemeente of zij kunnen helpen met het ophalen van asbestafval

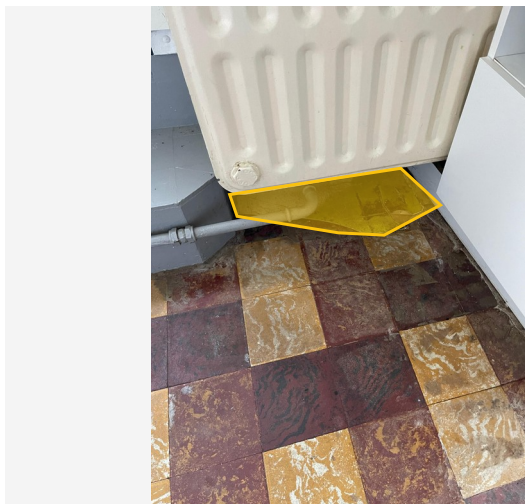
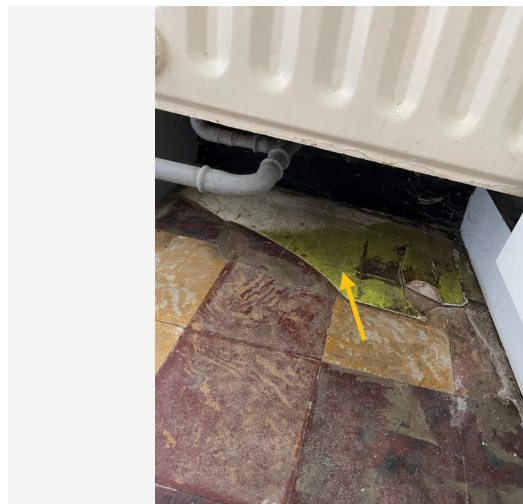
Het asbestmateriaal valt onder de mijlpaal van 2034.

Verwijderen

| Eindbeoordeling materiaalrisico | Verhoogd materiaalrisico en/of verhoogde kans op vezelvrijgave |

| Gebondenheid | Categorie 2: niet-hechtgebonden met matrix |
| Asbestsoort (vezeltype) | Alleen chrysotiel |
| Asbestconcentratie | Hoog (>= 50%) |
| Toestand van het materiaal | Licht beschadigd, licht verweerd. Intact calciumsilicaatmateriaal of categorie III 'gebondenheid' |

| Beschrijving | Vloerzeil |
| Opmerking | Geel stuk vloerzeil geplakt onder de radiator |

- Zorg voor een veilig beheer en verwijder dit asbestmateriaal wanneer het bij werken eenvoudig bereikbaar wordt. Controleer de toestand jaarlijks op wijzigingen.

- Hermetische zone (erkend asbestverwijderaar)  
Lostrekken van vloerzeil kan voor veel emissie zorgen.

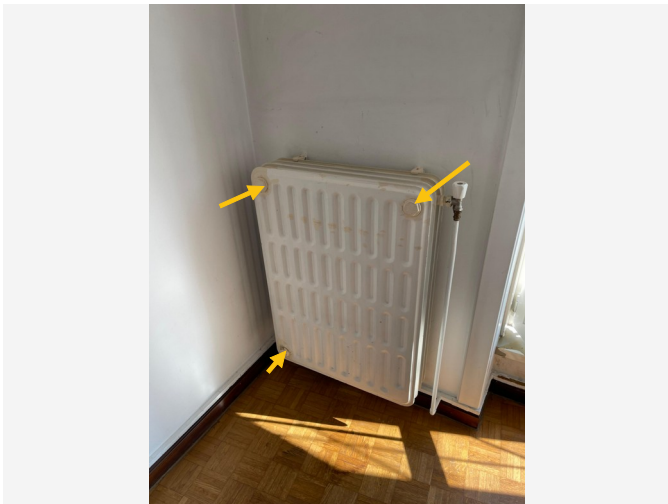
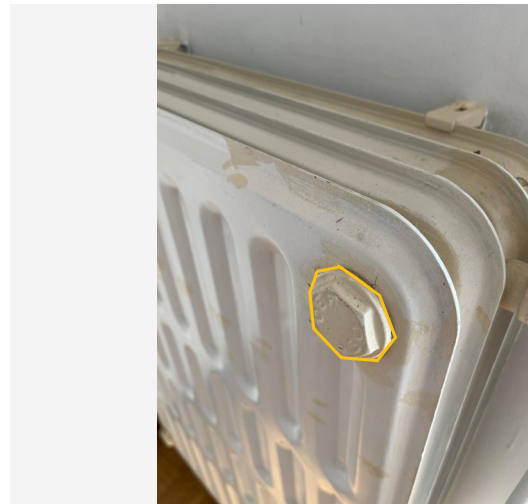
Het asbestmateriaal valt onder de mijlpaal van 2034.

Verwijderen

De doppen losdraaien zal er voor zorgen dat de pakking uitelkaar getrokken wordt met veel emissie!

| Eindbeoordeling materiaalrisico | Laag materiaalrisico en/of verlaagde kans op vezelvrijgave |

| Asbestconcentratie | Hoog ( $\geq 50\%$ ) |
| Afschermingsgraad van het gehele materiaal | Niet stootvaste afscherming |

| Beschrijving | Pakking tussen radiatorop en element |
| Opmerking | - Pakking tussen radiatorop en verwarmingselement |

- Zorg voor een veilig beheer. Vermijd het beschadigen van het asbestmateriaal. Controleer de toestand jaarlijks op wijzigingen.
- Zorg voor een veilig beheer en verwijder dit asbestmateriaal wanneer het bij werken eenvoudig bereikbaar wordt. Controleer de toestand jaarlijks op wijzigingen.

- Eenvoudige handelingen: mag via doe-het-zelf of door werknemer(s) met opleidingsattest eenvoudige handelingen
  - Wanneer er gepland wordt om de radiatoren te vervangen kan dit in zijn geheel verwijderd worden zonder de doppen te lossen. Verwijder de radiatoren in één geheel
  - Opgepast! De doppen losdraaien zal er voor zorgen dat de pakking uitelkaar getrokken wordt met veel emissie! Dan is het geadviseerd om het via hermetische zone te doen.
- Hermetische zone (erkend asbestverwijderaar)  
Zie hierboven

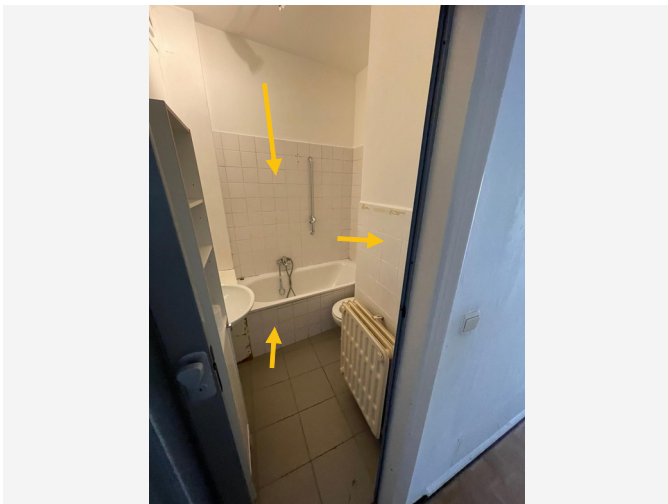
Vrije foto

Tegellijm achter de tegels in: Badkamer

zijn niet inspecteerbaar, nergens een losse tegel en het is een niet-destructief onderzoek. Tegellijm achter de faience tegels (niet de voegen) kunnen potentieel asbesthoudend zijn. Best laten nakijken indien werken zijn gepland.

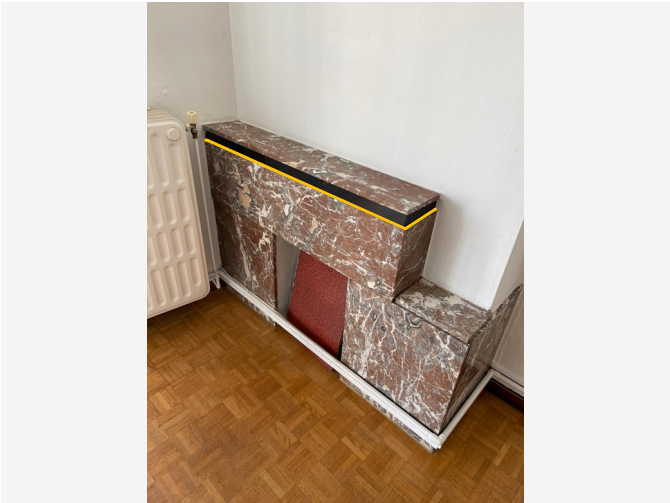
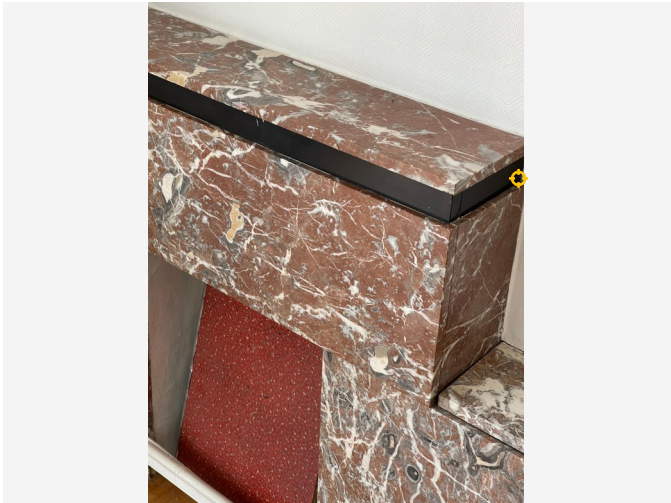
# Fiche 5: M3.1 – Tablet schouw

Geen asbest

| Opmerking | - Zwart tablet als versiering aan oud haard |

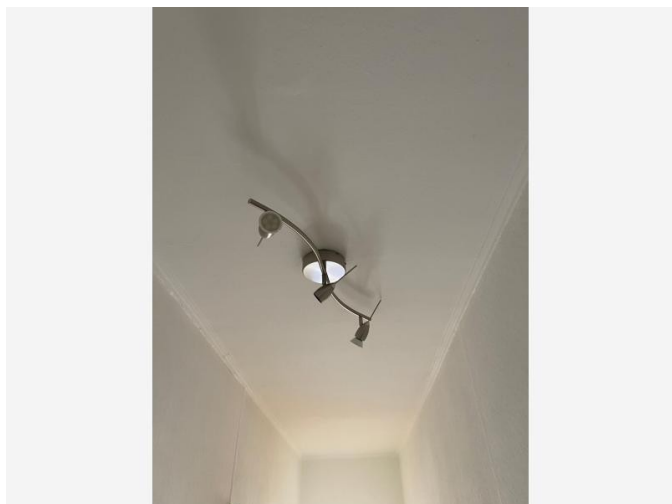
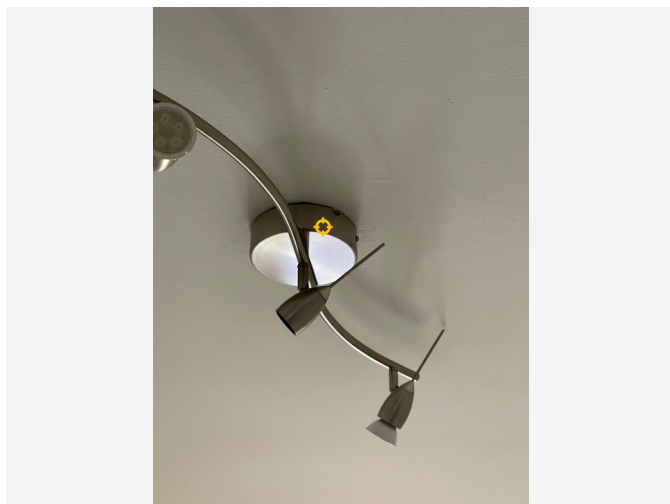
## Fiche 6: M2.1 – Pleisterwerk Plafond

Geen asbest

| Opmerking | <ul style="list-style-type: none"><li>- Staal is representatief voor heel het pand</li><li>- Staalname tot op de drager door alle lagen heen</li><li>- Oppervlakte is een schatting</li></ul> |

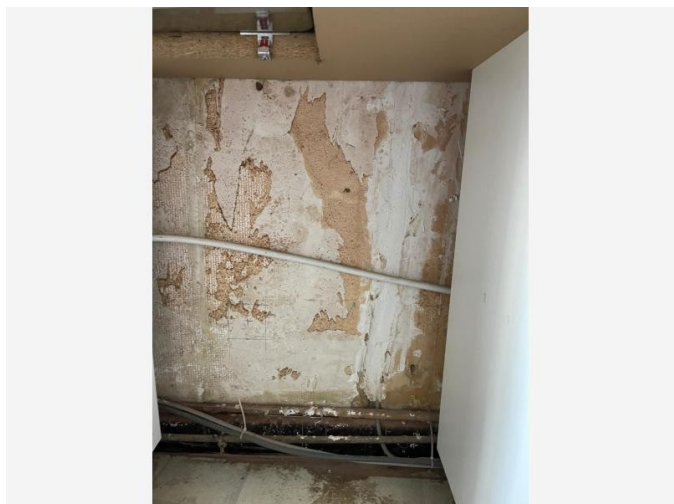
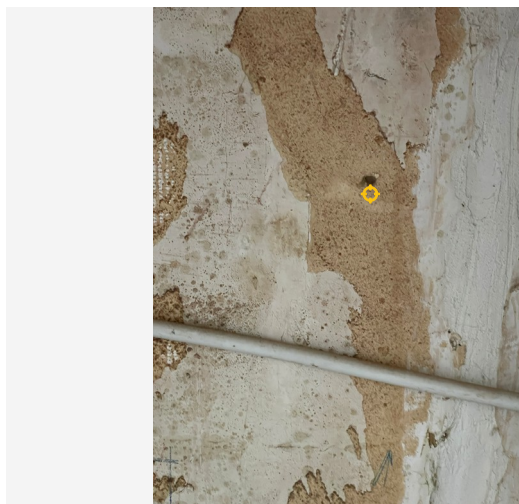
## Fiche 7: M1.1 – Pleisterwerk Muren

Geen asbest

| Opmerking | <ul style="list-style-type: none"><li>- Staal is representatief voor heel het pand</li><li>- Staalname tot op de drager door alle lagen heen</li><li>- Oppervlakte is een schatting</li></ul> |

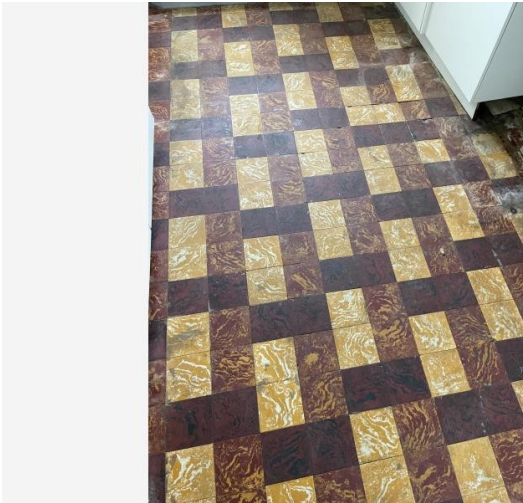
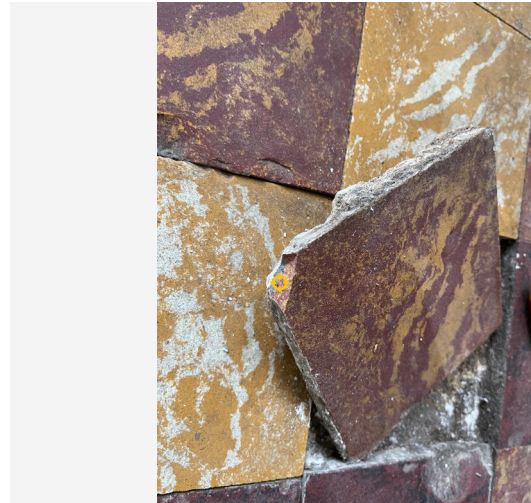
## Fiche 8: M08 - Vloertegel Keuken

Geen asbest
