# Asbestinventarisatetest

Mechelsesteenweg 10/2, 2640 Mortsel

Attestnummer : 20240916-000067.000

**Niet-asbestveilig**

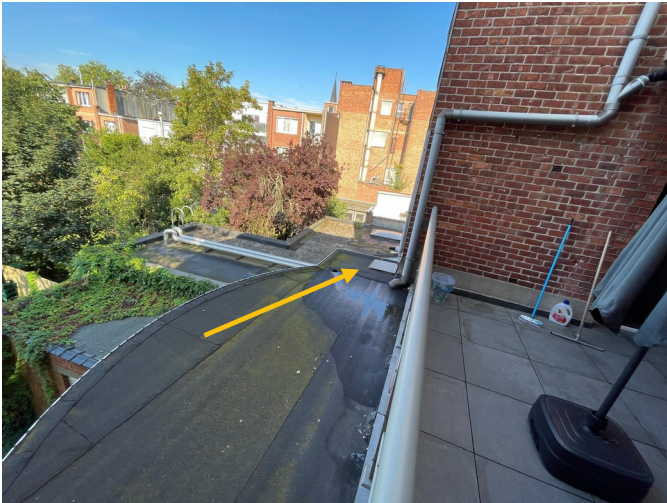
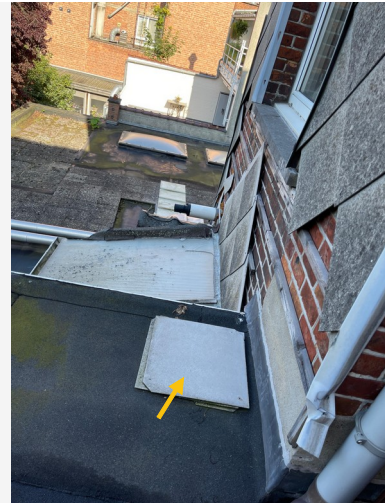
| Beschrijving | Afval - Lei - Gevel |
| Type afvalstof | Betreft resten (contaminatie) van verwerking of beschadiging |
| Bron van de resten | Gevelleien |
| Primaire drager | Plat dak |
| Hoeveelheid (gewicht - aantal) | <ul style="list-style-type: none"><li>• 2,00 kg - 1 stuk</li></ul> |
| Opmerking | <ul style="list-style-type: none"><li>- Stukken lei afgevallen van de achtergevel.</li><li>- Leien hebben positief getest op asbest in attest gemeenschappelijke delen</li></ul> |

**Dringend verwijderen**

- Verwijder het asbestafval.

- Eenvoudige handelingen: mag via doe-het-zelf of door werknemer(s) met opleidingsattest eenvoudige handelingen  
Kan verwijderd worden samen met de gevelleien, afvoeren als asbestafval dubber verpakt, ffp3 masker dragen, zie bij de overheid/gemeente of zij kunnen helpen met het ophalen van asbestafval

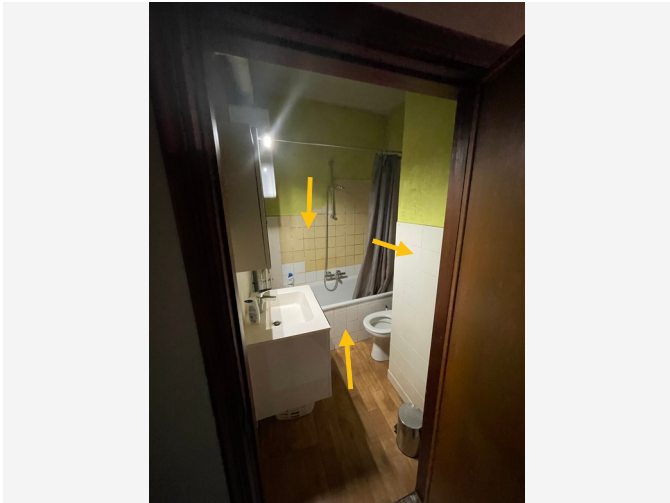
Vrije foto

Originele vloer van SLPK en BDKM kan niet nagekeken worden omdat er een andere laag over zit. Kan niet nagekeken worden wat er onder zit

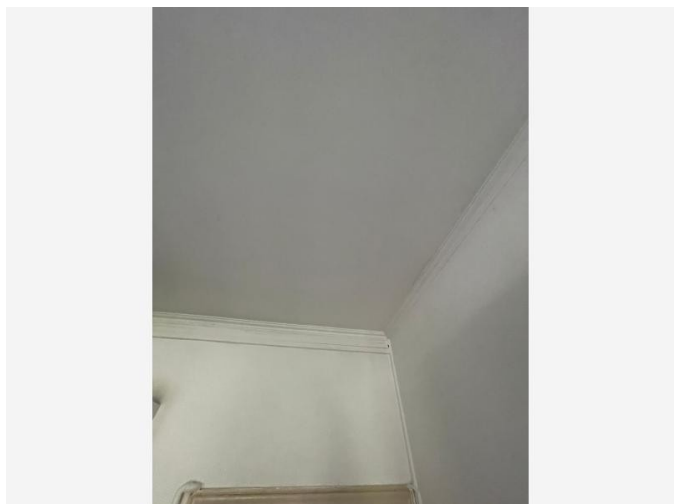
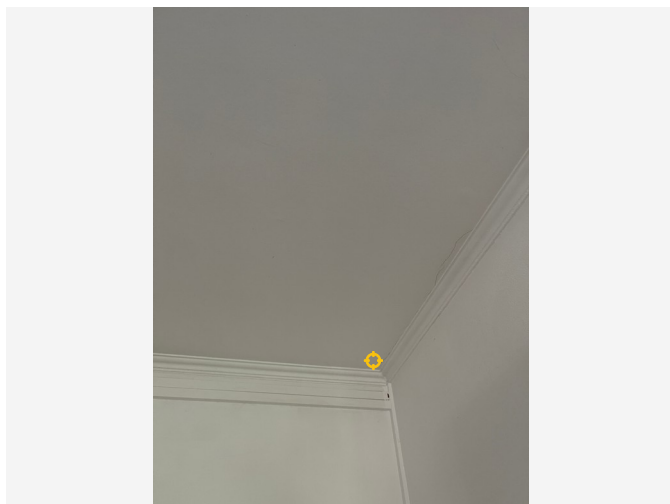
## Fiche 5: M2.2 - Pleisterwerk Plafond

Geen asbest

| # | Type | Referentie | Resultaat |
|---|---|---|---|
| 5.1 | Mengmonster | M2.2 | Geen asbest |

| Opmerking | <ul style="list-style-type: none"><li>- Staal is representatief voor heel het pand</li><li>- Staalname tot op de drager door alle lagen heen</li><li>- Oppervlakte is een schatting</li></ul> |

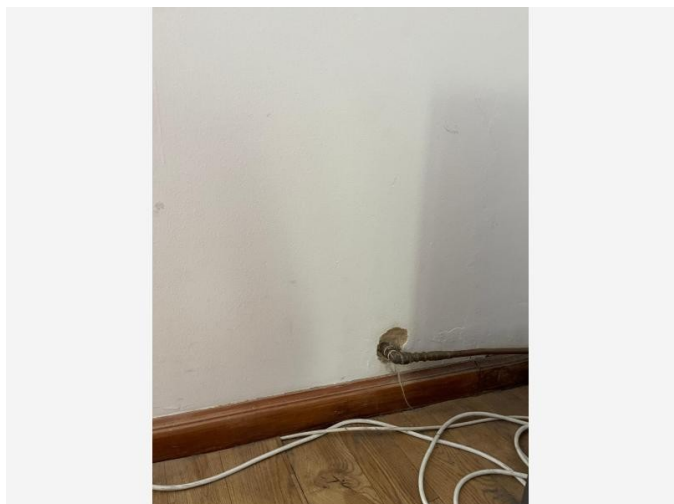
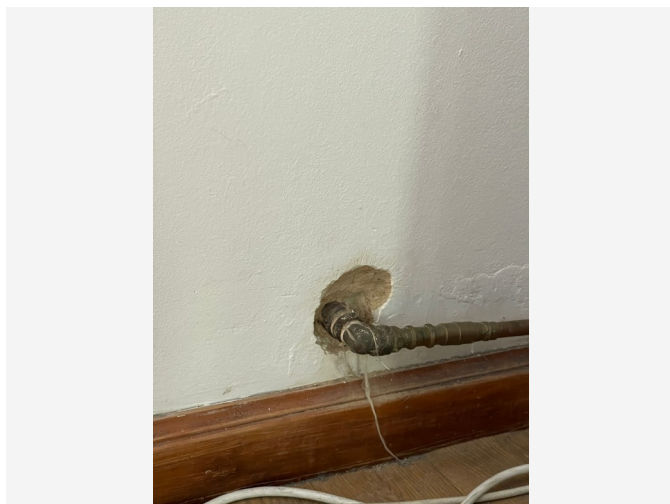
## Fiche 6: M1.2 - Pleisterwerk Muren

Geen asbest

| # | Type | Referentie | Resultaat |
|---|---|---|---|
| 6.1 | Mengmonster | M1.2 | Geen asbest |

| Opmerking | <ul style="list-style-type: none"><li>- Staal is representatief voor heel het pand</li><li>- Staalname tot op de drager door alle lagen heen</li><li>- Oppervlakte is een schatting</li></ul> |
