# Asbestinventarisatetest

Mechelsesteenweg 10, 2640 Mortsel  
Gemeenschappelijke delen

Attestnummer : 20240916-000070.000

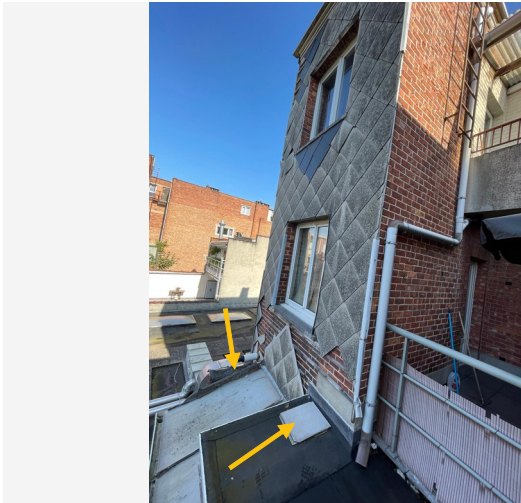
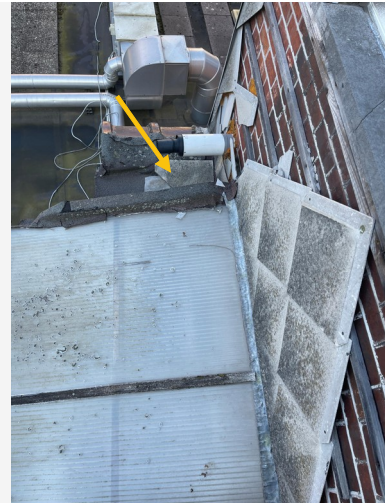
| Beschrijving | Afval - Lei - Gevel |
| Type afvalstof | Betreft resten (contaminatie) van verwerking of beschadiging |
| Bron van de resten | Gevelleien |
| Opmerking | <ul style="list-style-type: none"><li>- Stukken lei afgevallen van de achtergevel.</li><li>- Leien hebben positief getest op asbest.</li></ul> |

**Dringend verwijderen**

- Verwijder het asbestafval.

- Eenvoudige handelingen: mag via doe-het-zelf of door werknemer(s) met opleidingsattest eenvoudige handelingen  
Kan verwijderd worden samen met de gevelleien, afvoeren als asbestafval dubber verpakt, ffp3 masker dragen, zie bij de overheid/gemeente of zij kunnen helpen met het ophalen van asbestafval

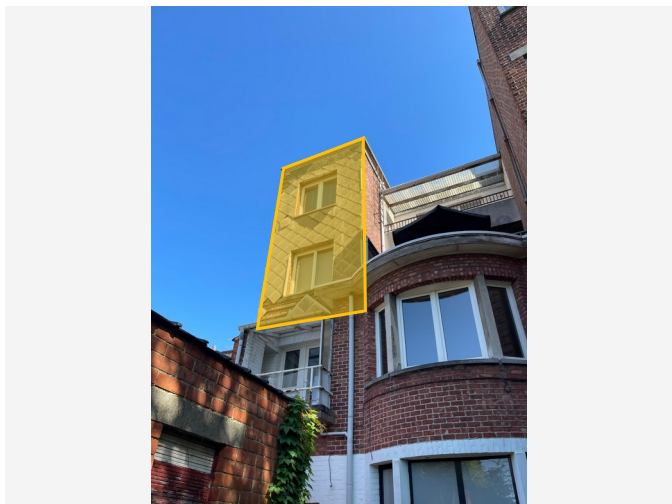
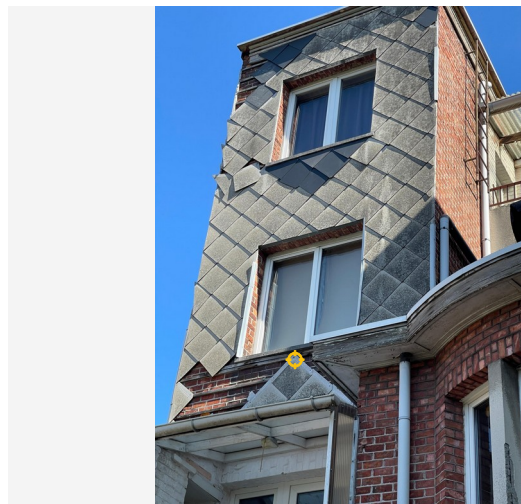
| Eindbeoordeling materiaalrisico | Verhoogd materiaalrisico en/of verhoogde kans op vezelvrijgave |

| Toestand van het materiaal | Zwaar beschadigd, zwaar verweerd |

| # | Type | Referentie | Resultaat |
|---|---|---|---|
| 2.1 | Puntmonster | M05 | Chrysotiel |

| Beschrijving | M05 - Lei Achtgergevel |
| Opmerking | - Leien achtergevel<br>- Oppervlakte is een schatting |

Verwijderen

- Verwijder dit asbestmateriaal zo snel mogelijk. Volg de toestand goed op.
- Hemelwater dat afspoelt van asbestcement daken of gevels kan asbestdeeltjes bevatten. Gebruik het enkel voor gesloten circuits (bv. spoelen toiletten). Reinig na het vervangen van het dak of de gevel de dakgoten en regenwaterput of -ton om asbesthoudend sediment of slib te verwijderen

- Eenvoudige handelingen: mag via doe-het-zelf of door werknemer(s) met opleidingsattest eenvoudige handelingen  
Kan in één geheel verwijderd worden zonder te breken in stukken, afvoeren als asbestafval, FFP3 masker dragen.

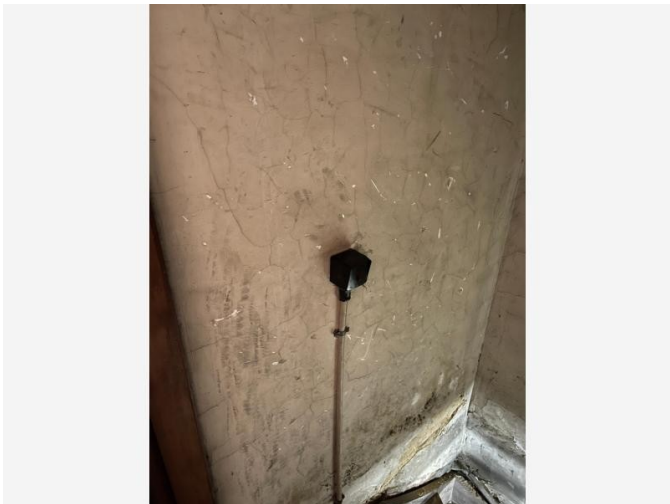
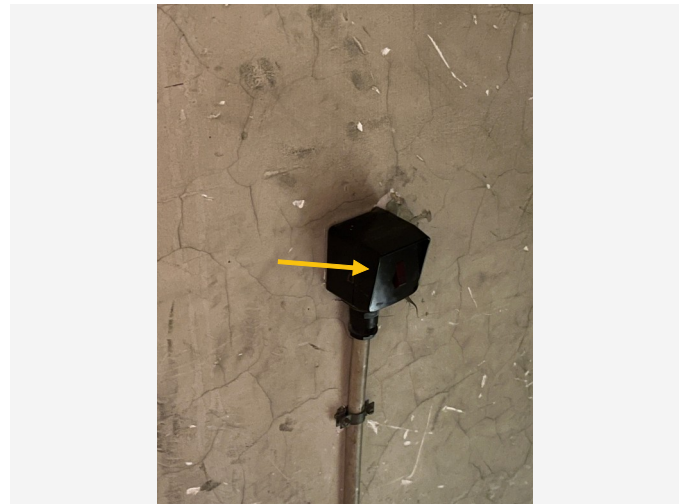
| Eindbeoordeling materiaalrisico | Laag materiaalrisico en/of verlaagde kans op vezelvrijgave |

| Toestand van het materiaal | Onbeschadigd, niet verweerd |

| Beschrijving | Bakelieten Schakelaar ingang kelder |
| Opmerking | - zwart/bruine schakelaar van type bakeliet |

Zorgvuldig beheren

- Zorg voor een veilig beheer en verwijder dit asbestmateriaal wanneer het bij werken eenvoudig bereikbaar wordt. Controleer de toestand jaarlijks op wijzigingen.

- Eenvoudige handelingen: mag via doe-het-zelf of door werknemer(s) met opleidingsattest eenvoudige handelingen  
Afvoeren als asbestafval als 1 geheel, niet breken in stukken, je kan bij de gemeente of containerpark eventueel afvalzakken hiervoor opvragen.

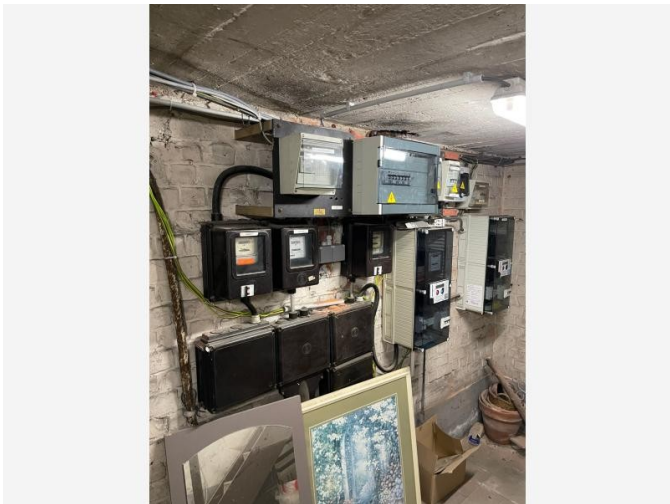
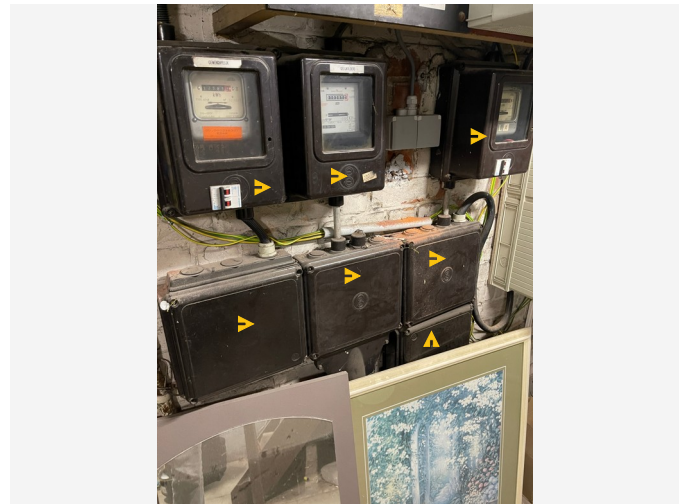
| Eindbeoordeling materiaalrisico | Laag materiaalrisico en/of verlaagde kans op vezelvrijgave |

| Beschrijving | Bakelieten Elektra Infrastructuur (Fluvius) |
| Opmerking | - Alle zwart/bruine elektra infrastructuur zijn van type bakeliet<br>- Eigendom van Fluvius |

Zorgvuldig beheren

- Zorg voor een veilig beheer. Vermijd het beschadigen van het asbestmateriaal. Controleer de toestand jaarlijks op wijzigingen.

- Eenvoudige handelingen: mag via doe-het-zelf of door werknemer(s) met opleidingsattest eenvoudige handelingen  
Is eigendom van Fluvius, zij zullen dit vervangen wanneer je analoge meter een digitale meter wordt.

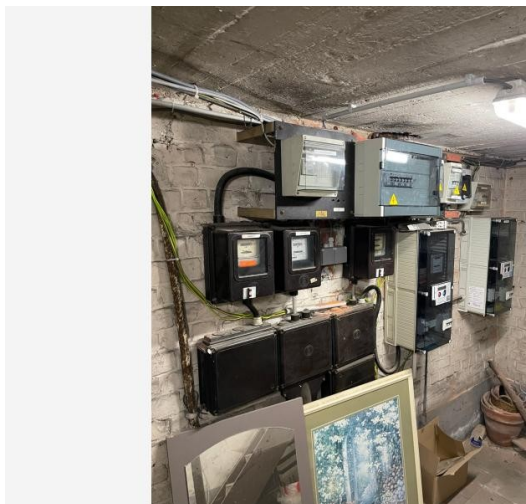
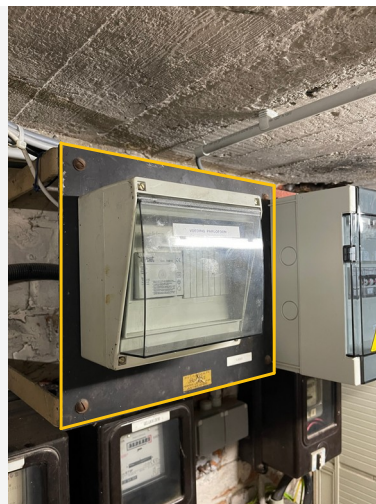
| Eindbeoordeling materiaalrisico | Laag materiaalrisico en/of verlaagde kans op vezelvrijgave |

| Toestand van het materiaal | Licht beschadigd, licht verweerd. Intact calciumsilicaatmateriaal of categorie III 'gebondenheid' |

| Beschrijving | Massalplaat achter elektrisch bord |
| Opmerking | - Zwart/bruine plaat achter elektrisch infrastructuur |

Zorgvuldig beheren

- Zorg voor een veilig beheer en verwijder dit asbestmateriaal wanneer het bij werken eenvoudig bereikbaar wordt. Controleer de toestand jaarlijks op wijzigingen.

- Eenvoudige handelingen: mag via doe-het-zelf of door werknemer(s) met opleidingsattest eenvoudige handelingen  
Indien er elektrische werken zijn gepland kan dit mee vervangen worden.  
Mag verwijderd worden door electricien of zelf, afvoeren als asbestafval, nooit in boren of breken in stukken.  
FFP3 masker dragen, je kan bij de gemeente/containerpark horen voor asbestafvalzakken en/of ophaling.

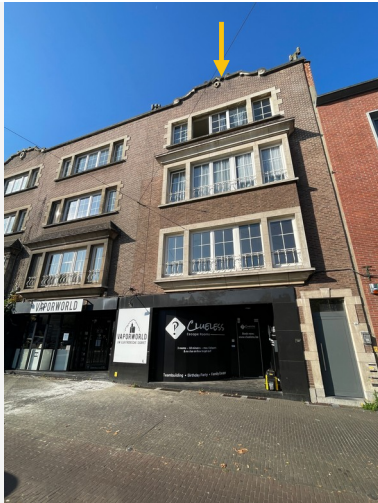
Situeringsfoto

**Reden:** Het te onderzoeken materiaal situeert zich hoger dan 3,50 m te rekenen vanaf een veilige ondergrond

**Uitleg van de asbestdeskundige:** Plat dak is te hoog om er aan te geraken voor controle, dakbedekking en eventuele rookgaskanalen of andere mogelijke asbesthoudende toepassingen kunnen ook niet nagekeken worden.

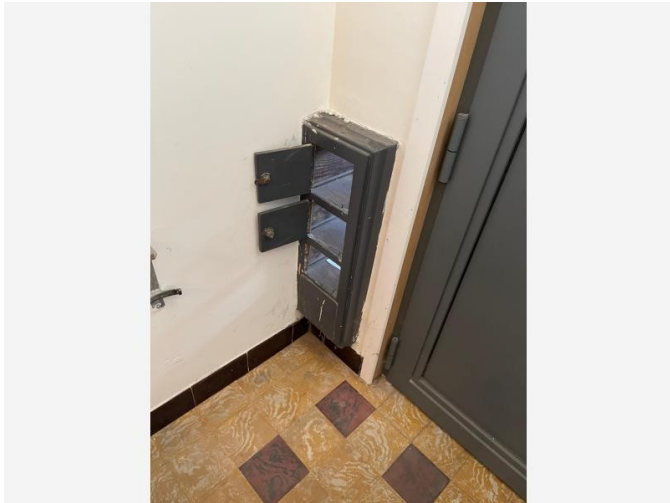
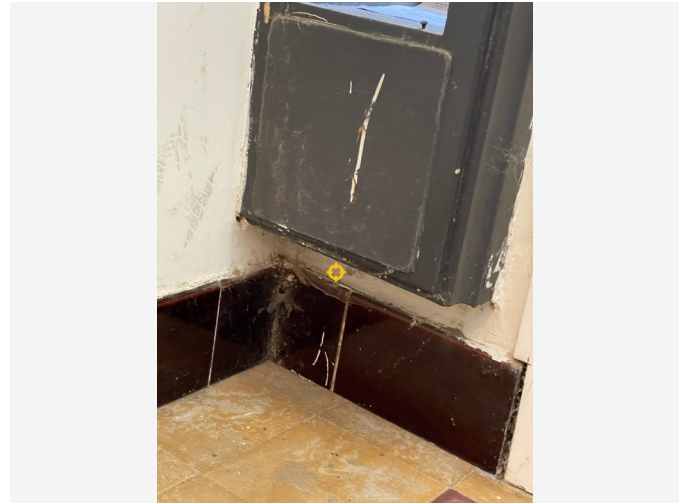
Geen asbest

| # | Type | Referentie | Resultaat |
|---|---|---|---|
| 7.1 | Mengmonster | M09 | Geen asbest |

| Beschrijving | M09 - Pleisterwerk traphal |
| Opmerking | <ul style="list-style-type: none"><li>- Mengstaal van pleisterwerk: Muren, plafond en onderkant trap</li><li>- Staal tot op de drager genomen</li><li>- Oppervlakte is een schatting</li></ul> |

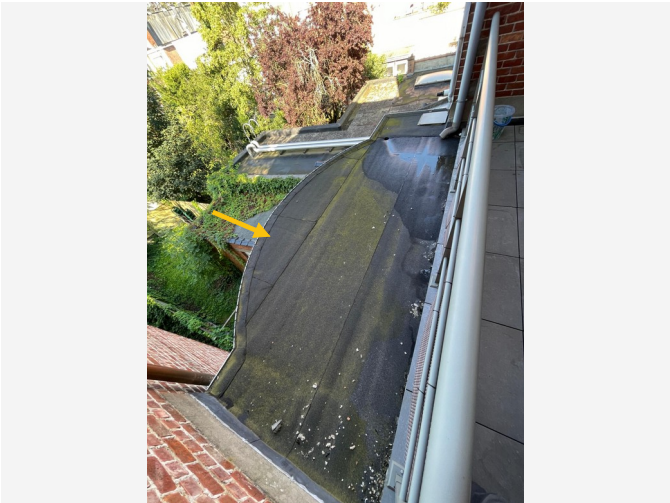
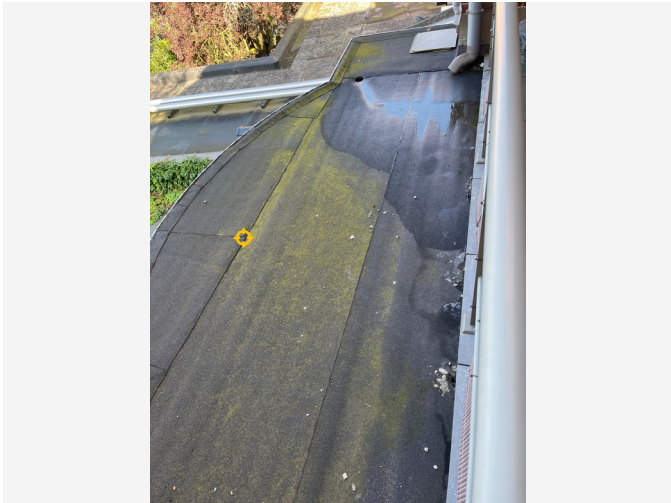
Geen asbest

| # | Type | Referentie | Resultaat |
|---|---|---|---|
| 8.1 | Puntmonster | M02 | Geen asbest |

| Beschrijving | M02 - Roofing Plat Dak +2 |
| Opmerking | <ul style="list-style-type: none"><li>- Plat dak op: +2</li><li>- Enkel bovenste laag getest omdat het een niet-destructief onderzoek is, er zijn geen gaten gemaakt zodat er lekken kunnen ontstaan, zorgvuldig bij een overlapping/overschat stuk afgenomen, eventuele onderlagen zijn niet getest, best laten nakijken tijdens verbouwingen.</li></ul> |

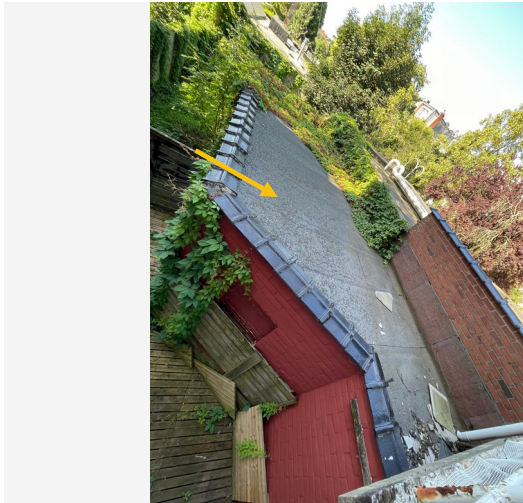
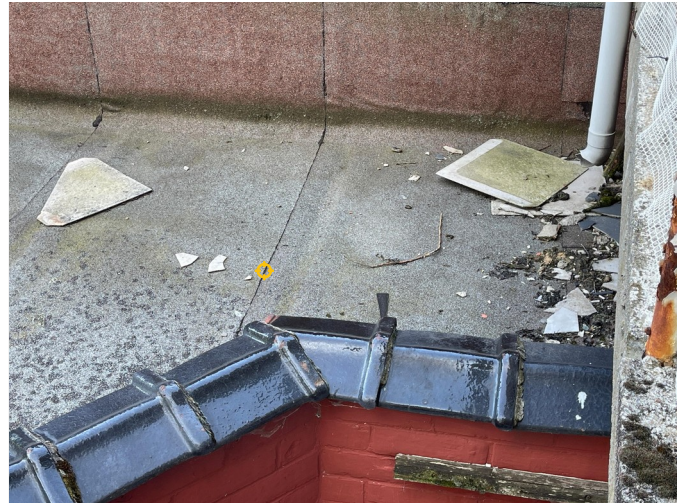
Geen asbest

| # | Type | Referentie | Resultaat |
|---|---|---|---|
| 9.1 | Puntmonster | M06 | Geen asbest |

| Beschrijving | M06 - Roofing Plat Dak GLV |
| Opmerking | <p>- Plat dak op: GLV</p> <p>- Enkel bovenste laag getest omdat het een niet-destructief onderzoek is, er zijn geen gaten gemaakt zodat er lekken kunnen ontstaan, zorgvuldig bij een overlapping/overschat stuk afgenomen, eventuele onderlagen zijn niet getest, best laten nakijken tijdens verbouwingen.</p> |

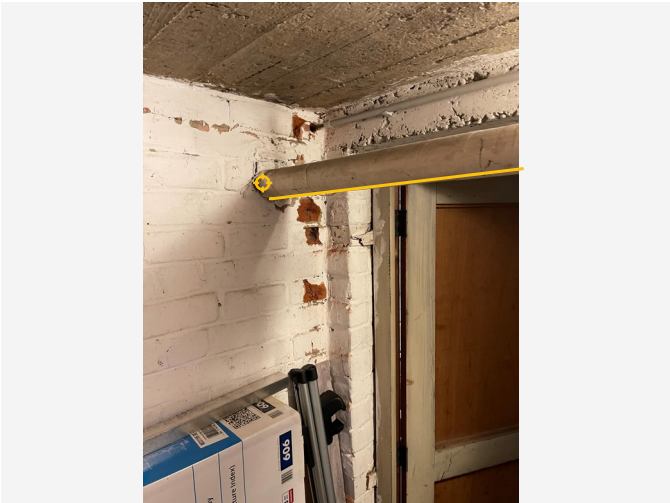
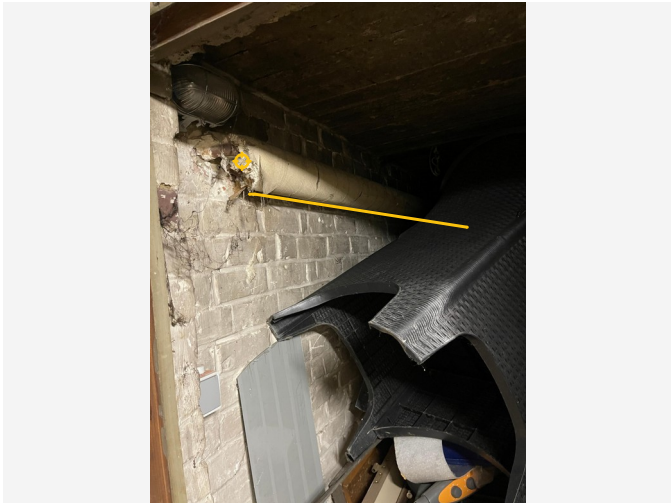
Geen asbest

| # | Type | Referentie | Resultaat |
|---|---|---|---|
| 10.1 | Mengmonster | M10 | Geen asbest |

| Beschrijving | M10 - Leidingisolatie kelder |

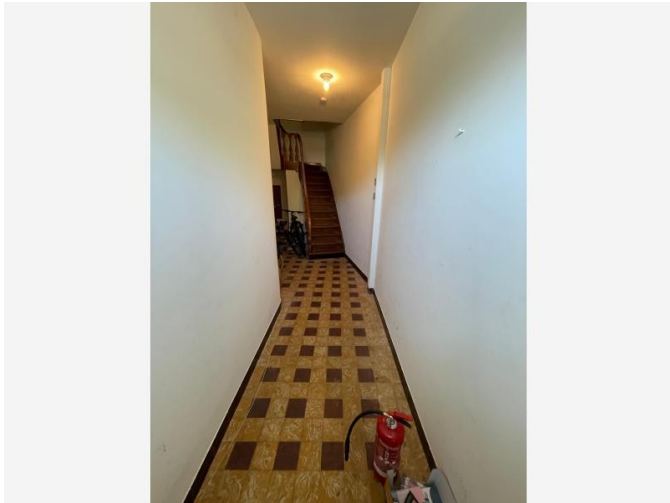
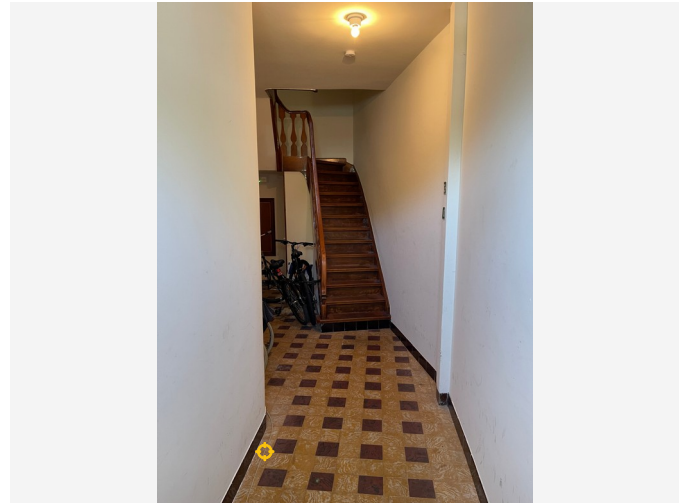
## Fiche 11: M08 - Vloertegels

Geen asbest
