**ADP2618**

# Asbestinventarisatattest

Rubenslei 25/101, 2018 Antwerpen

Attestnummer : 20260218-000126.000

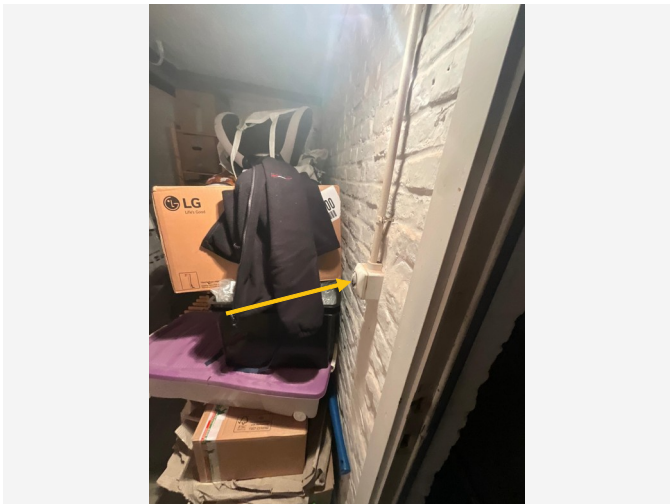
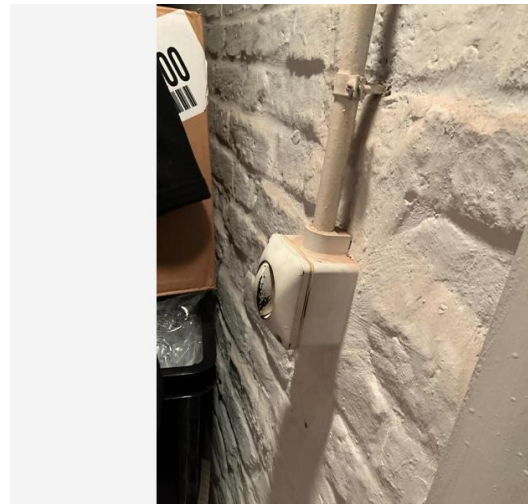
Het asbestmateriaal valt onder de mijlpaal van 2040.

| Eindbeoordeling materiaalrisico | Laag materiaalrisico en/of verlaagde kans op vezelvrijgave |

| Gebondenheid | Categorie 1: hechtgebonden in oorsprong |
| Asbestsoort (vezeltype) | Crocidoliet aanwezig |
| Toestand van het materiaal | Onbeschadigd, niet verweerd |

| Beschrijving | Bakelieten schakelaar |

- Zorg voor een veilig beheer. Vermijd het beschadigen van het asbestmateriaal. Controleer de toestand jaarlijks op wijzigingen.
- Voer bijkomende staalname(s) uit.

- Eenvoudige handelingen: mag via doe-het-zelf of door werknemer(s) met opleidingsattest eenvoudige handelingen  
Betreft hier een hechtgebonden asbesttoepassing in de binnenlucht.

Bereid je altijd goed voor: tijdens de verwijdering moet het asbest intact blijven. Vermijd hierbij stofvorming. Ontkoppel de bakelieten schakelaar eerst van het elektriciteitsnetwerk. Schroef de bakelieten schakelaar los met een schroevendraaier.

Draag tijdens de verwijdering van de schakelaar een FFP3 mondkap, (wegwerpoverall tyveck type 5/6), handschoenen en afspoelbaar schoeisel. Maak het materiaal voldoende nat alvorens men dit gaat verwijderen, gebruik hiervoor water of een andere fixeermiddel om stof te vermijden. Gebruik voor de verwijdering van het materiaal handgereedschap. Gebruik een asbeststofzuiger of natte wegwerpdoeken om de losgekomen stukken en asbestvezels op te zuigen en de werkplek proper te maken. Breng het asbestafval

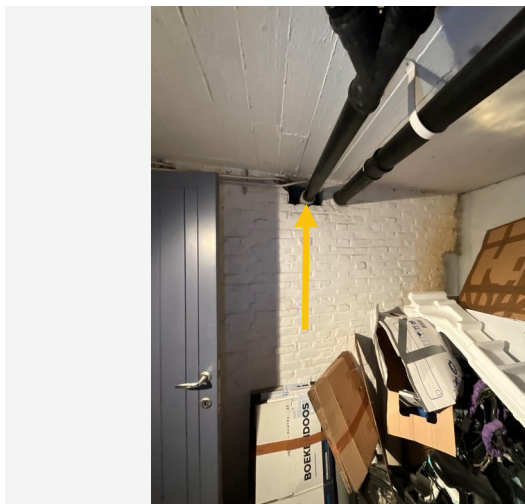
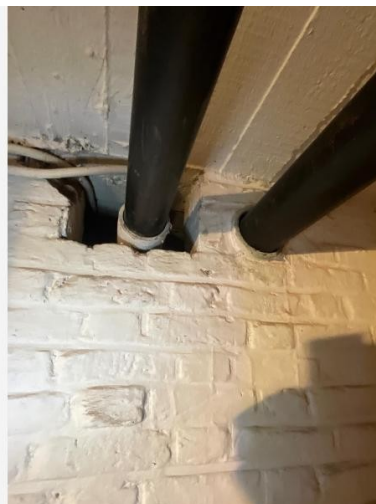
Het asbestmateriaal valt onder de mijlpaal van 2040.

| Eindbeoordeling materiaalrisico | Laag materiaalrisico en/of verlaagde kans op vezelvrijgave |

| Asbestsoort (vezeltype) | Crocidoliet aanwezig |
| Toestand van het materiaal | Onbeschadigd, niet verweerd |

| Beschrijving | Doorvoer leidingen kelderberging |
| Opmerking | De leidingen behoort tot de gemeenschappelijke delen van het gebouw |

- Scherm in afwachting van verwijdering het asbestmateriaal af van luchtstromingen en verstoring: bijvoorbeeld door het te verpakken, te fixeren, af te dekken, signalisatie - afbakening aan te brengen, ...

- Eenvoudige handelingen: mag via doe-het-zelf of door werknemer(s) met opleidingsattest eenvoudige handelingen  
Betreft hier een hechtgebonden asbesttoepassing in de binnenlucht, Bereid je altijd goed voor: Tijdens de verwijdering moet de asbesttoepassing intact blijven door het materiaal rustig los te beitelen (bakstenen errond) en vermijd hierbij stofvorming.

Draag tijdens de verwijdering van de asbesttoepassing een FFP3 mondkmasker, wegwerpovertuig type 5/6, handschoenen en afspoelbaar schoeisel. Maak de AC leiding voldoende nat alvorens men dit gaat verwijderen, gebruik hiervoor water of een andere fixeermiddel om stof te vermijden.. Gebruik voor de verwijdering van leiding handgereedschap. Gebruik een asbeststofzuiger of natte wegwerpdoeken om de losgekomen stukken en asbestvezels op te zuigen en de werkplek proper te maken. Breng het asbestafval (dubbel verpakt en goed afgesloten in een stevig plastic zak) naar het containerpark of laat dit ophalen door een asbestcoach (<https://www.antwerpen.be/product/asbest>).

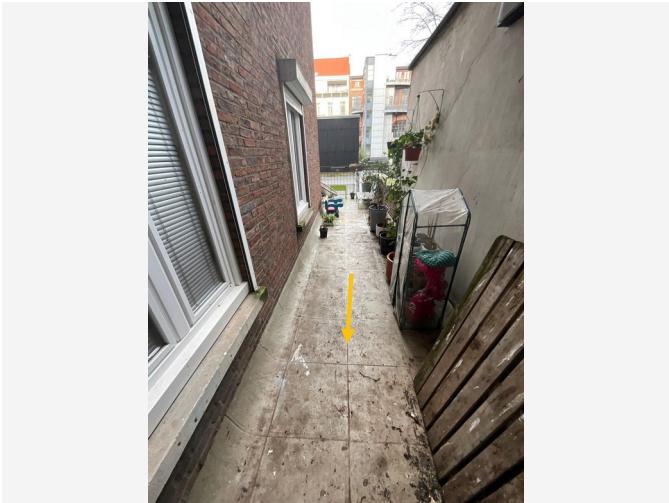
**Reden:** Ruimte of materiaal is niet waarneembaar

**Uitleg van de asbestdeskundige:** Deze verplicht te beschrijven ruimte of materiaal is niet waarneembaar waardoor er op dit ogenblik in de databank geen adviesfiche voor kan opgesteld worden.

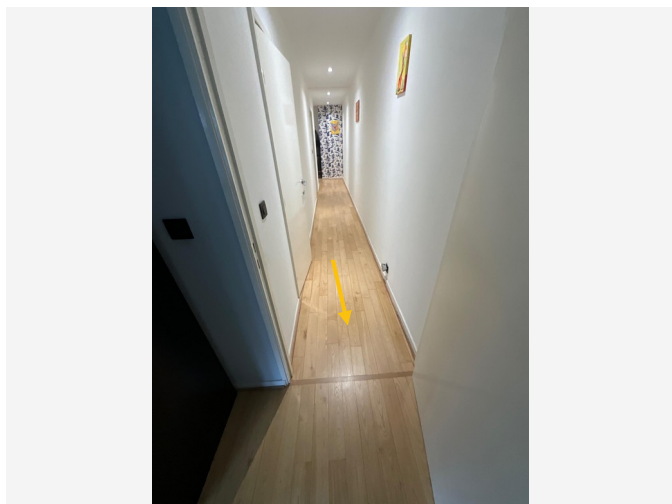
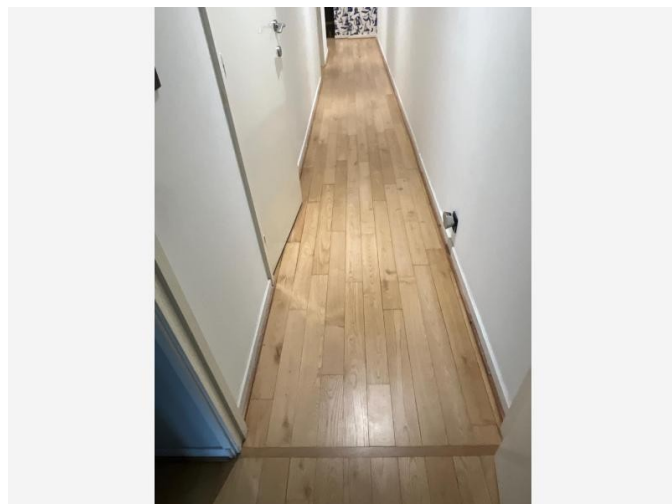
Onder het laminaat kunnen asbestverdachte materialen verscholen zitten. Het was niet mogelijk om de ruimte onder deze vloer te inspecteren, hiervoor is een destructief onderzoek nodig. Indien er bij toekomstige renovatiewerken asbestverdachte materialen worden aangetroffen, dan moeten ze eerst bemonsterd worden alvorens men dit gaat verwijderen (vb. vinylzeil, colovinyltegels, etc).

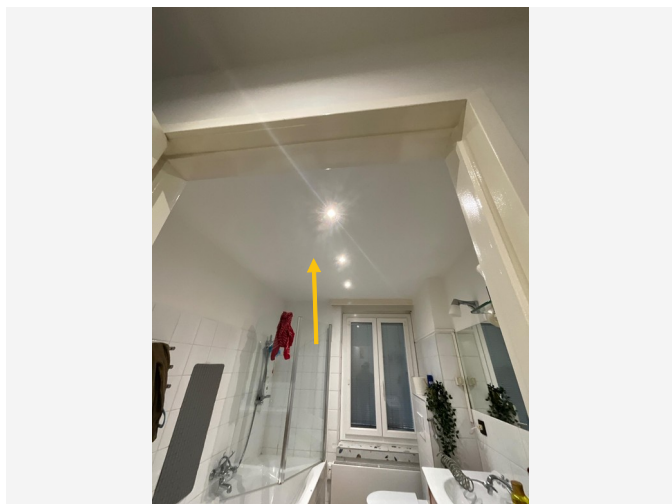
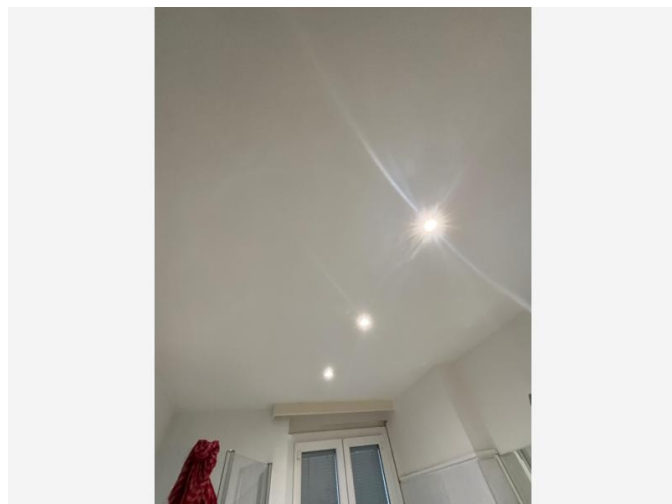
Sommige plafonds in de woning zijn afgewerkt met Gyprocplaten. Er kunnen hierboven asbestverdachte toepassingen verscholen zitten. Indien bij toekomstige renovatiewerken dergelijke materialen worden aangetroffen, is het belangrijk deze eerst te laten bemonsteren vóór men overgaat tot verwijdering.

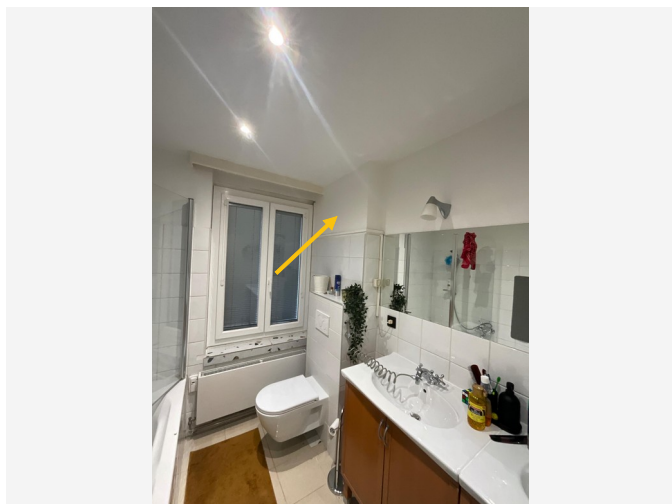
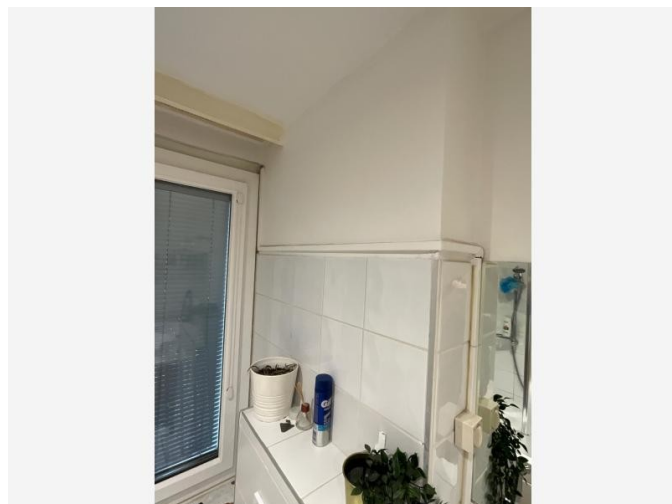
In de leidingschachten kunnen asbestverdachte materialen verscholen zitten. Indien er bij toekomstige renovatiewerken asbestverdachte materialen worden aangetroffen, best eerst dit te bemonsteren alvorens men dit gaat verwijderen.

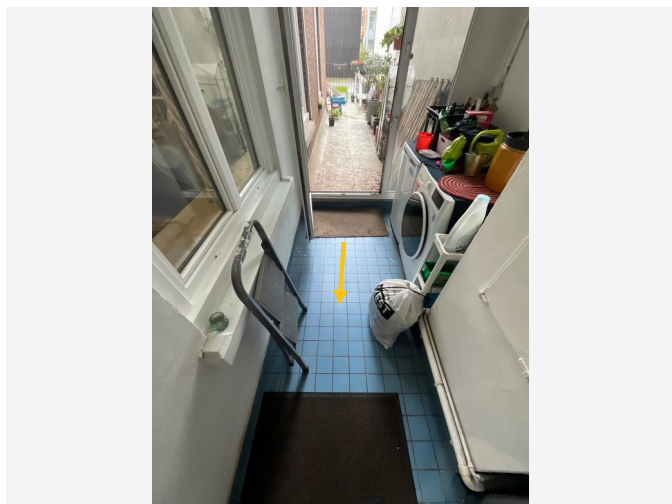
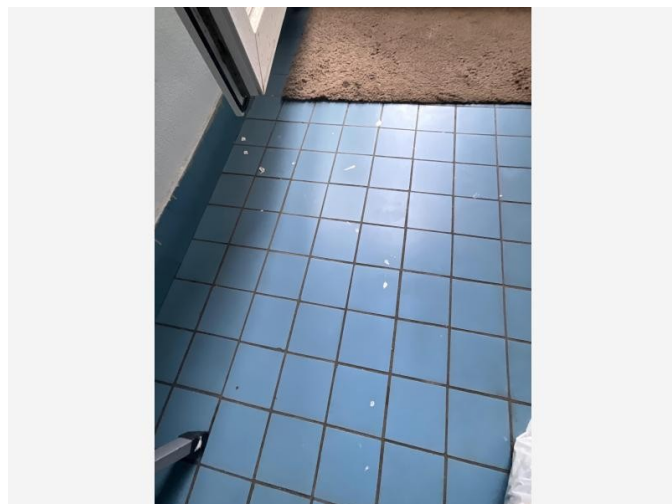
De lijm laag van de Faiencetegels in de berging/wasplaats is asbestverdacht, destructief onderzoek is nodig om de lijm laag te kunnen bemonsteren. Bemonster de lijm laag alvorens men de tegels gaat verwijderen.

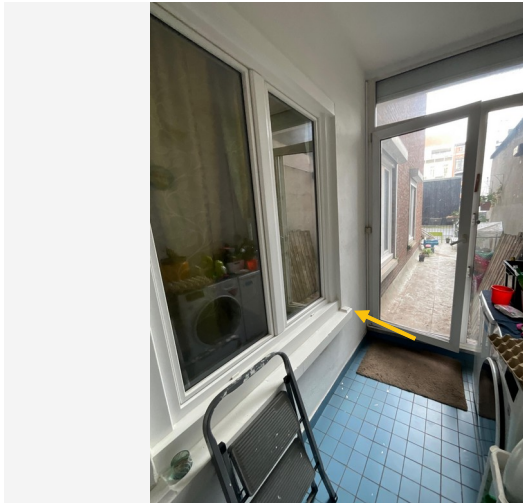
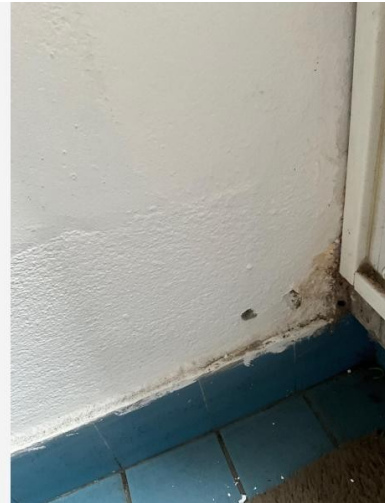
## Fiche 8: Cementering wasplaats terras

Geen asbest

| # | Type | Referentie | Resultaat |
|---|---|---|---|
| 8.1 | Mengmonster | MM03 | Geen asbest |

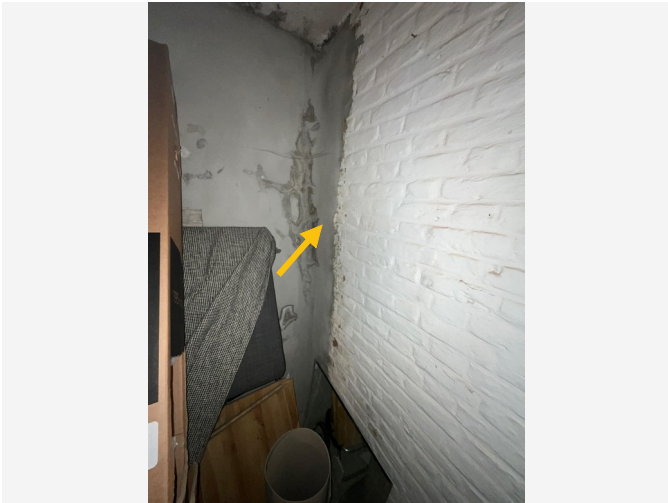
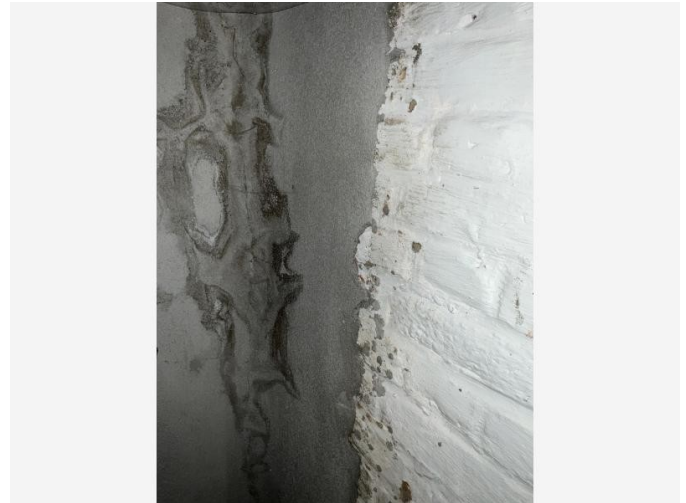
## Fiche 9: Cementering kelderberging

Geen asbest

| # | Type | Referentie | Resultaat |
|---|---|---|---|
| 9.1 | Mengmonster | MM04 | Geen asbest |

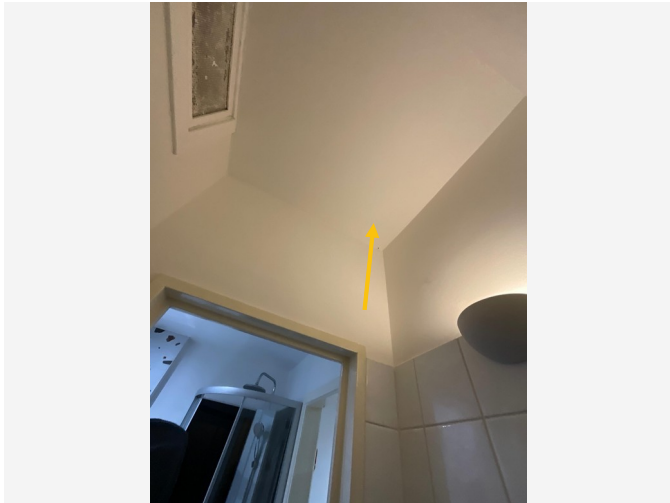
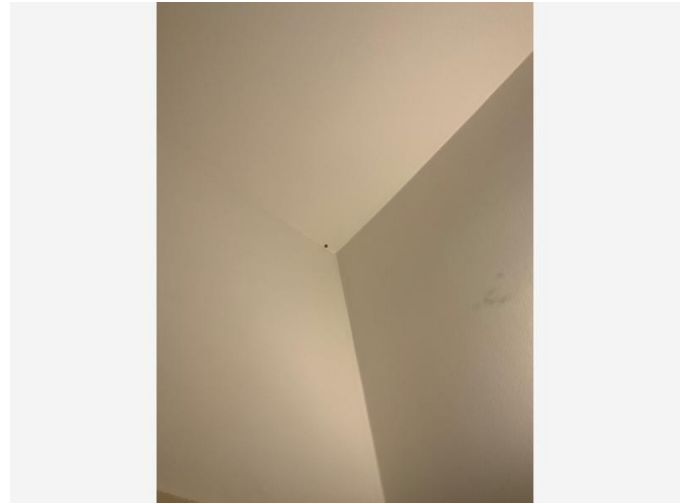
## Fiche 10: Pleisterwerk plafonds

Geen asbest

| # | Type | Referentie | Resultaat |
|---|---|---|---|
| 10.1 | Mengmonster | MM02 | Geen asbest |

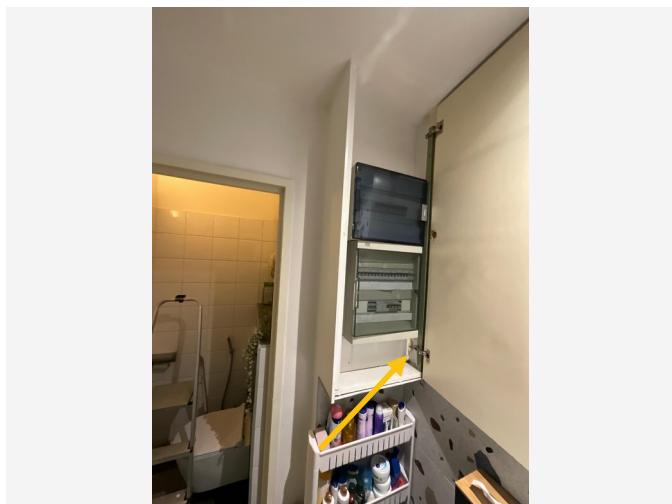
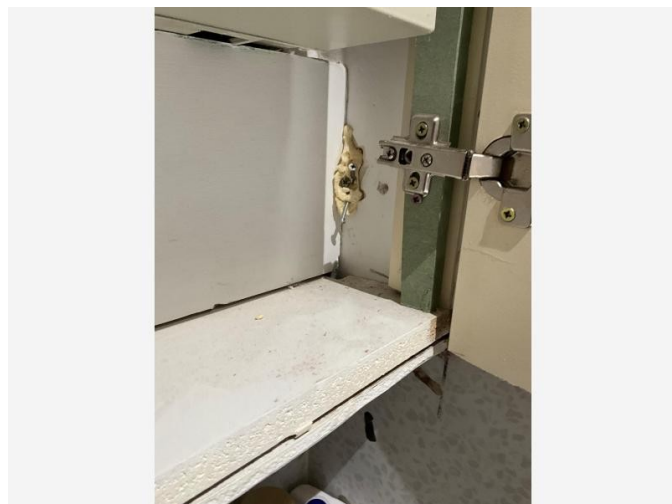
## Fiche 11: Pleisterwerk muren

Geen asbest

| # | Type | Referentie | Resultaat |
|---|---|---|---|
| 11.1 | Mengmonster | MM01 | Geen asbest |

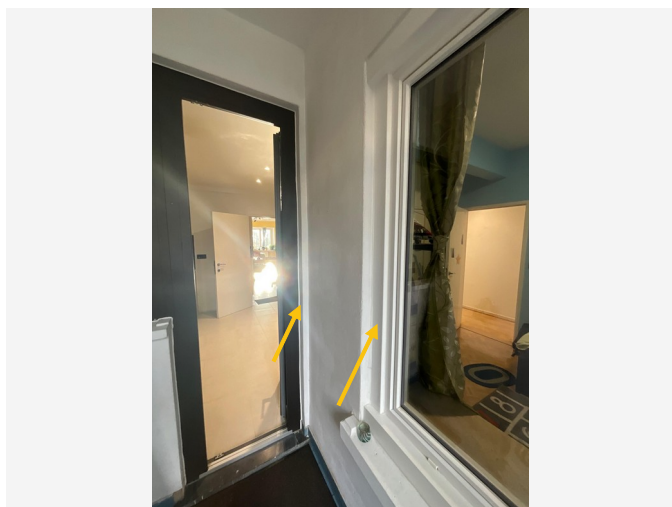
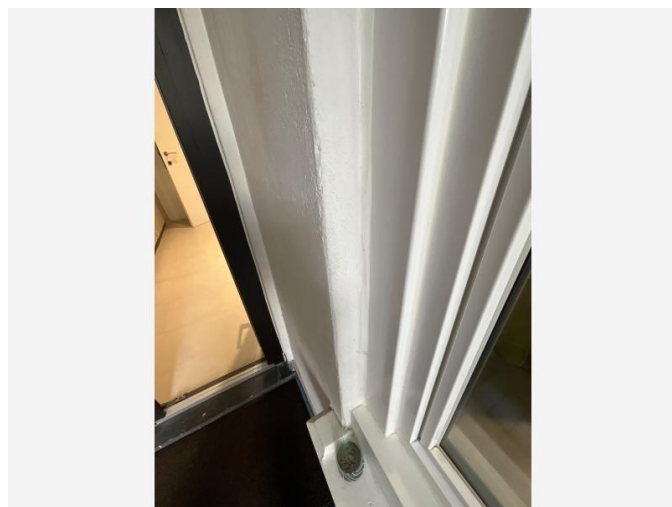
### Fiche 13: Kitwerk ramen

| Beschrijving | Notitie | Terug te vinden op plannen |
|---|---|---|
| Fiche 13: Kitwerk ramen | Als afdichting voor de ramen werd siliconenkit gebruikt. | Plan 1.2: Plan appartement |
