# Asbestinventarisatattest

Rubenslei 25, 2018 Antwerpen  
Gemeenschappelijke delen

Attestnummer : 20250602-000177.000

Uitgegeven op : 02.06.2025

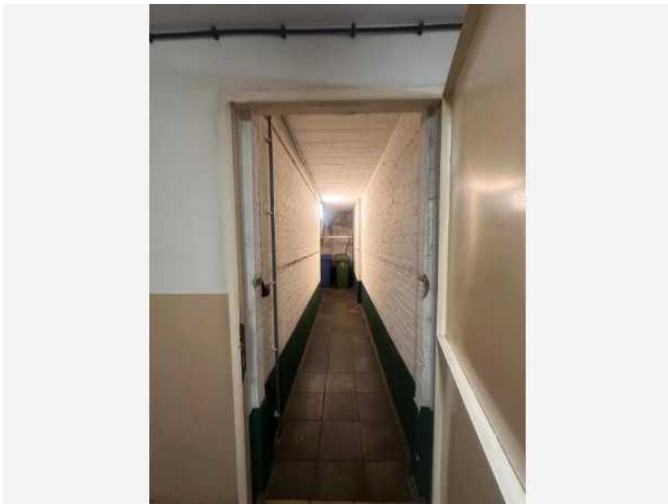
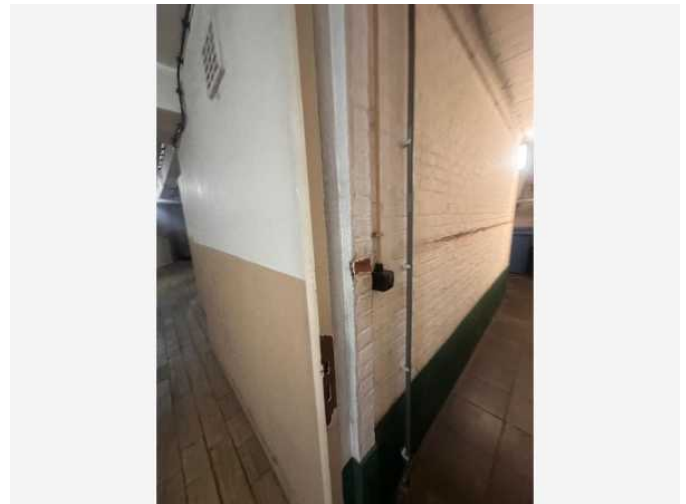
| Fiche 1: Elektra infrastructuur..... | 17 |

| Eindbeoordeling materiaalrisico | Verhoogd materiaalrisico en/of verhoogde kans op vezelvrijgave |

| Asbestsoort (vezeltype) | Crocidoliet aanwezig |
| Afschermingsgraad van het gehele materiaal | Geheel of deels (ook) vrij aan de binnenlucht |
| Toestand van het materiaal | Licht beschadigd, licht verweerd. Intact calciumsilicaatmateriaal of categorie III 'gebondenheid' |

| Beschrijving | Elektra infrastructuur |
| Asbestmateriaal | Plaat, paneel, tablet - Type Bakeliet |

Verwijderen

- Zorg voor een veilig beheer. Vermijd het beschadigen van het asbestmateriaal. Controleer de toestand jaarlijks op wijzigingen.

- Eenvoudige handelingen: mag via doe-het-zelf of door werknemer(s) met opleidingsattest eenvoudige handelingen  
Deze toepassing mag nog zelf verwijderd worden. Opgelet, bescherm uzelf en uw omgeving goed en volg de veiligheidsvoorschriften inzake afvoer van het afval op. U dient voorafgaandelijk na te gaan welke de voorschriften zijn die gehanteerd worden door het containerpark indien u het afval daar wenst achter te laten. Het afval kan u ook deponeren bij een erkend afvalverwerker. Neem op voorhand contact op om de procedure door te nemen.

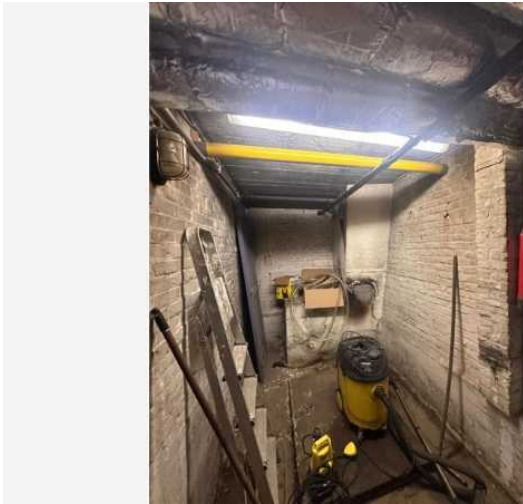
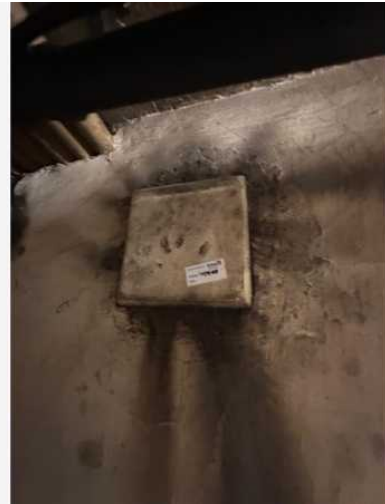
| Fiche 2: Roetrooster..... | 20 |

| Eindbeoordeling materiaalrisico | Verhoogd materiaalrisico en/of verhoogde kans op vezelvrijgave |

| Asbestsoort (vezeltype) | Crocidoliet aanwezig |
| Afschermingsgraad van het gehele materiaal | Geheel of deels (ook) vrij aan binnenluchtstromen |
| Toestand van het materiaal | Licht beschadigd, licht verweerd. Intact calciumsilicaatmateriaal of categorie III 'gebondenheid' |

| Beschrijving | Roetrooster |
| Asbestmateriaal | Brandwerende afsluiting (prefab geheel) - (vlinder)klep |

Verwijderen

- Zorg voor een veilig beheer. Vermijd het beschadigen van het asbestmateriaal. Controleer de toestand jaarlijks op wijzigingen.
- Scherm in afwachting van verwijdering het asbestmateriaal af van luchtstromingen en verstoring: bijvoorbeeld door het te verpakken, te fixeren, af te dekken, signalisatie - afbakening aan te brengen, ...

- Eenvoudige handelingen: mag via doe-het-zelf of door werknemer(s) met opleidingsattest eenvoudige handelingen  
Deze toepassing mag nog zelf verwijderd worden. Opgelet, bescherm uzelf en uw omgeving goed en volg de veiligheidsvoorschriften inzake afvoer van het afval op. U dient voorafgaandelijk na te gaan welke de voorschriften zijn die gehanteerd worden door het containerpark indien u het afval daar wenst achter te laten. Het afval kan u ook deponeren bij een erkend afvalverwerker. Neem op voorhand contact op om de procedure door te nemen.

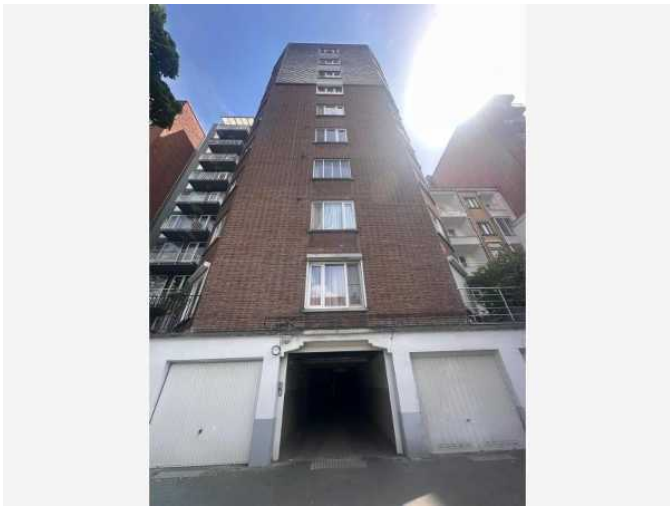
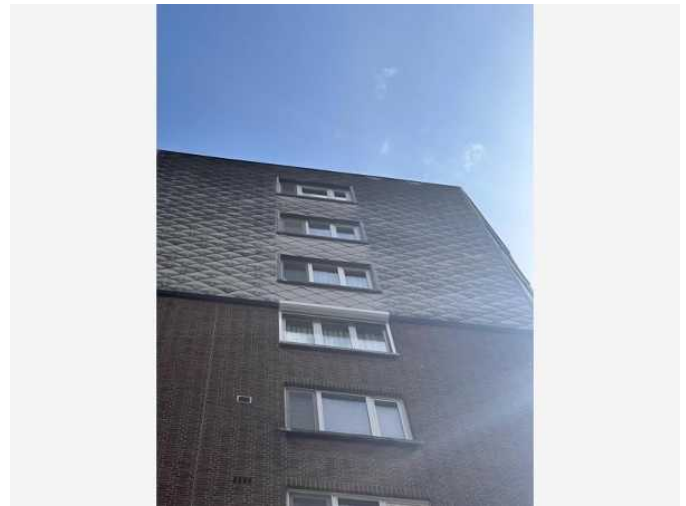
| Fiche 3: Gevelleien..... | 23 |

| Eindbeoordeling materiaalrisico | Verhoogd materiaalrisico en/of verhoogde kans op vezelvrijgave |

| Asbestsoort (vezeltype) | Crocidoliet aanwezig |
| Afschermingsgraad van het gehele materiaal | Geheel of deels vrij aan de buitenlucht |
| Toestand van het materiaal | Matig beschadigd, matig verweerd |

| Beschrijving | Gevelleien |
| Asbestmateriaal | Dak- en gevelbekleding - Lei, shingle |

Verwijderen

- Zorg voor een veilig beheer. Vermijd het beschadigen van het asbestmateriaal. Controleer de toestand jaarlijks op wijzigingen.
- Hemelwater dat afspoelt van asbestcement daken of gevels kan asbestdeeltjes bevatten. Gebruik het enkel voor gesloten circuits (bv. spoelen toiletten). Reinig na het vervangen van het dak of de gevel de dakgoten en regenwaterput of -ton om asbesthoudend sediment of slib te verwijderen

- Eenvoudige handelingen: mag via doe-het-zelf of door werknemer(s) met opleidingsattest eenvoudige handelingen  
Deze toepassing mag nog zelf verwijderd worden. Opgelet, bescherm uzelf en uw omgeving goed en volg de veiligheidsvoorschriften inzake afvoer van het afval op. U dient voorafgaandelijk na te gaan welke de voorschriften zijn die gehanteerd worden door het containerpark indien u het afval daar wenst achter te laten. Het afval kan u ook deponeren bij een erkend afvalverwerker. Neem op voorhand contact op om de procedure door te nemen.

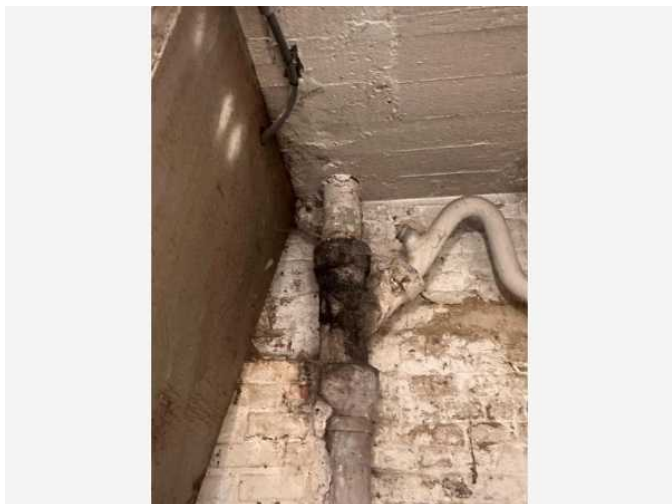
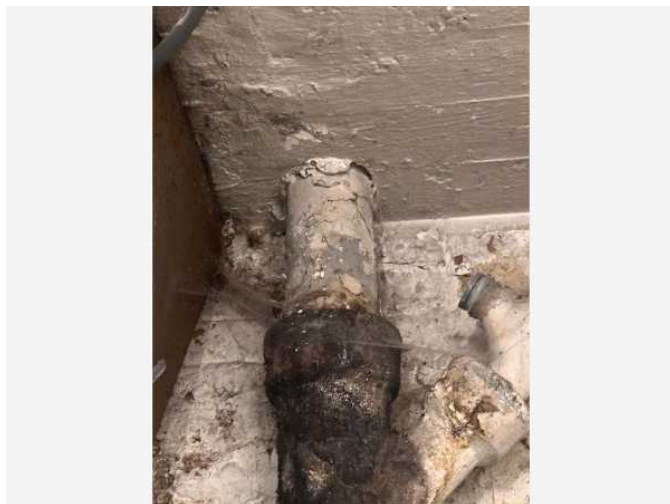
| Fiche 4: AC afvoerbuis..... | 26 |

| Eindbeoordeling materiaalrisico | Laag materiaalrisico en/of verlaagde kans op vezelvrijgave |

| Asbestsoort (vezeltype) | Crocidoliet aanwezig |
| Toestand van het materiaal | Onbeschadigd, niet verweerd |

| Beschrijving | AC afvoerbuis |
| Asbestmateriaal | Buis, koker, leiding, pijp, doorvoer |

Zorgvuldig beheren

- Zorg voor een veilig beheer. Vermijd het beschadigen van het asbestmateriaal. Controleer de toestand jaarlijks op wijzigingen.

- Eenvoudige handelingen: mag via doe-het-zelf of door werknemer(s) met opleidingsattest eenvoudige handelingen  
Deze toepassing mag nog zelf verwijderd worden. Opgelet, bescherm uzelf en uw omgeving goed en volg de veiligheidsvoorschriften inzake afvoer van het afval op. U dient voorafgaandelijk na te gaan welke de voorschriften zijn die gehanteerd worden door het containerpark indien u het afval daar wenst achter te laten. Het afval kan u ook deponeren bij een erkend afvalverwerker. Neem op voorhand contact op om de procedure door te nemen.

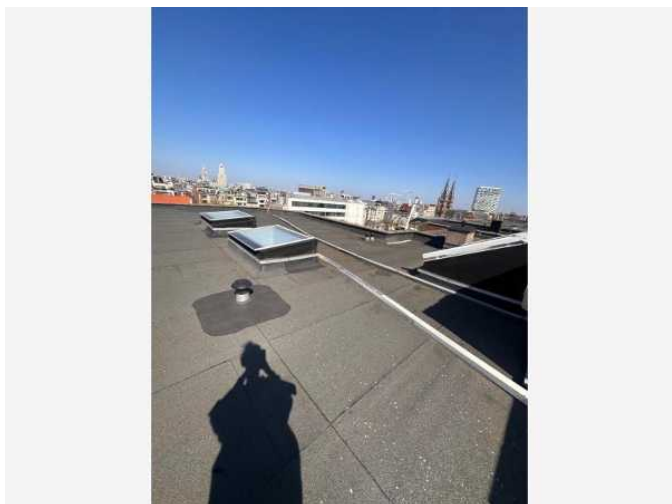
| Fiche 5: Dakbekleding..... | 30 |

Het plat dak werd in 2017 vernieuwd. Op basis van de beschikbare informatie is het duidelijk dat oorspronkelijke dakbedekking daarbij dienstdoet als dampscherm.

Bij toekomstige ingrepen aan de dakstructuur (zoals vervanging, herstelling of doorboringen) is het dan ook aangewezen om de volledige dakopbouw grondig te (laten) onderzoeken op de mogelijke aanwezigheid van asbesthoudende materialen.

Dit aandachtspunt dient opgevolgd te worden bij elke verdere tussenkomst aan het dak.

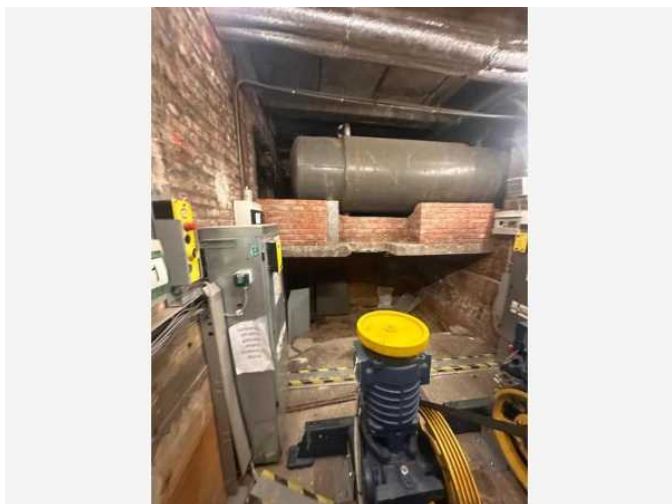
| Fiche 6: Liftschacht en Machinekamer..... | 31 |

De liftmachinekamer en -schacht werden geïnspecteerd - er zijn geen asbesthoudende materialen aangetroffen

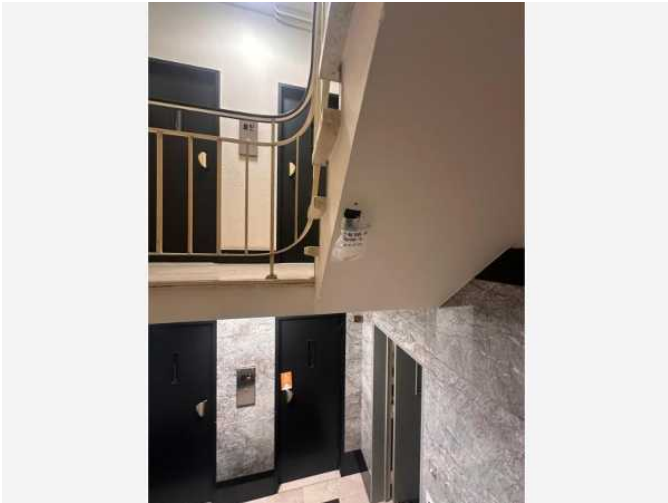
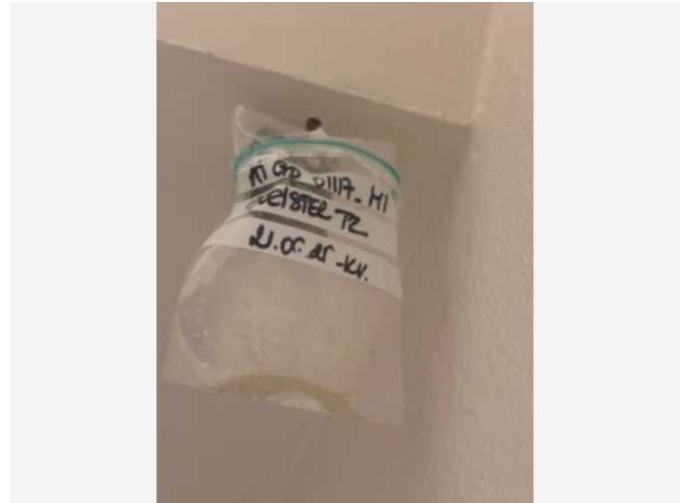
## Fiche 7: Pleisterwerk trappenzaal

Geen asbest

| # | Type | Referentie | Resultaat |
|---|---|---|---|
| 7.1 | Mengmonster | 506319 | Geen asbest |
