Asbestinventarisatetest

Kontichsesteenweg 34, 2547 Lint

Attestnummer : 20240222-000364.000

Uitgegeven op : 22.02.2024

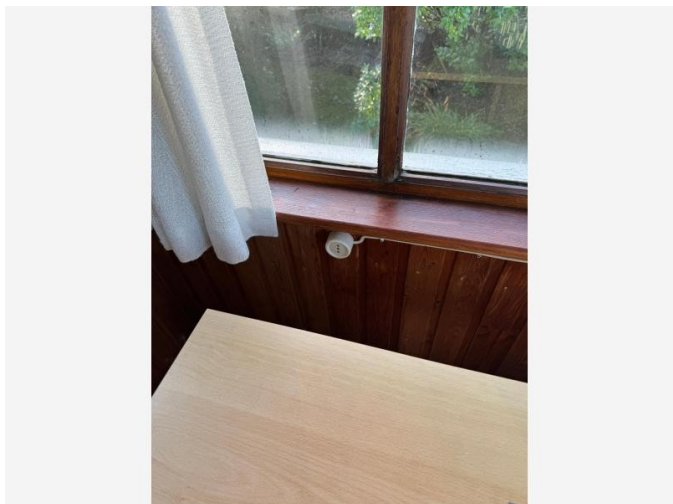
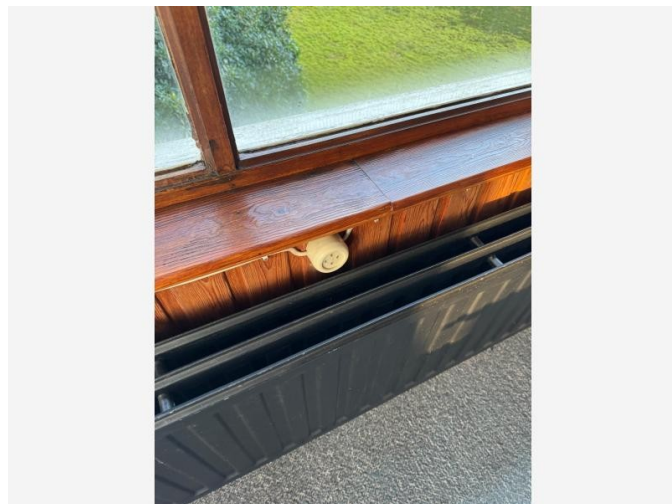
Eindbeoordeling materiaalrisico	Laag materiaalrisico en/of verlaagde kans op vezelvrijgave
---------------------------------	--

Gebondenheid	Categorie 1: hechtgebonden in oorsprong
Asbestsoort (vezeltype)	Crocidoliet aanwezig
Asbestconcentratie	Laag (< 50%)
Afschermingsgraad van het gehele materiaal	Geheel of deels (ook) vrij aan de binnenlucht
Toestand van het materiaal	Onbeschadigd, niet verweerd

Beschrijving	Bakeliet schakelaars en stopcontacten
Omgeving	Binnen
Primaire drager	Binnenwand
Asbestmateriaal	Plaat, paneel, tablet - Type Bakeliet
Bindmiddel van asbestmateriaal	Kunststof of -hars
Gebondenheid op basis van bindmiddel	Hecht
Hoeveelheid (oppervlakte - dikte - aantal)	• 0,01 m ² - 1,00 cm - 25 stuks
Totaal volume	0,003 m ³
Eenvoudig bereikbaar	Ja
Bevestigingswijze	• Geschroefd

- Zorg voor een veilig beheer. Vermijd het beschadigen van het asbestmateriaal. Controleer de toestand jaarlijks op wijzigingen.

- Eenvoudige handelingen: mag via doe-het-zelf of door werknemer(s) met opleidingsattest eenvoudige handelingen
Zonder slijpen of breken en mits gebruik PBM's

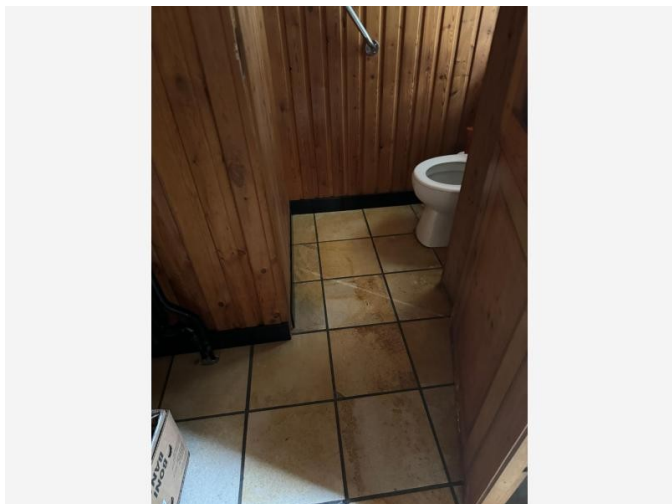
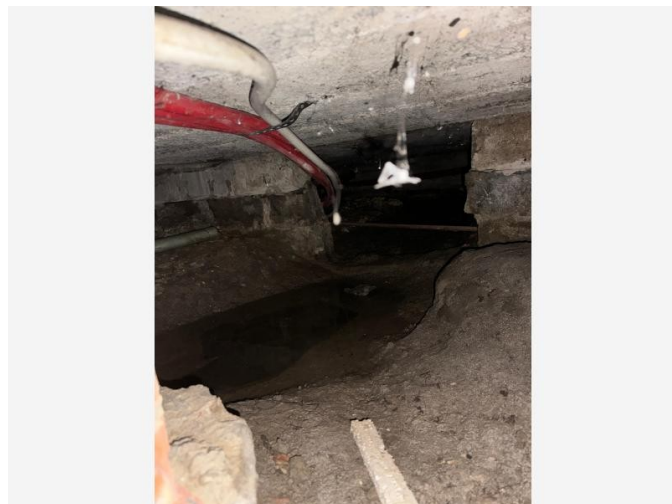
Eindbeoordeling materiaalrisico	Zeer laag materiaalrisico en/of zeer lage kans op vezelvrijgave
---------------------------------	---

Gebondenheid	Categorie 1: hechtgebonden in oorsprong
Asbestsoort (vezeltype)	Alleen chrysotiel
Asbestconcentratie	Laag (< 50%)
Afschermingsgraad van het gehele materiaal	Geheel of deels (ook) vrij aan de binnenlucht
Toestand van het materiaal	Onbeschadigd, niet verweerd

#	Type	Referentie	Resultaat
2.1	Puntmonster	2. Plint	Chrysotiel

Beschrijving	Plint hal & toilet
Omgeving	Binnen
Primaire drager	Binnenwand
Asbestmateriaal	Plint
Bindmiddel van asbestmateriaal	Kunststof of -hars
Gebondenheid op basis van bindmiddel	Hecht
Hoeveelheid (gewicht - aantal)	• 3,00 kg - 1 stuk
Totaal gewicht	3,00 kg

- Zorg voor een veilig beheer. Vermijd het beschadigen van het asbestmateriaal. Controleer de toestand jaarlijks op wijzigingen.
- Verwijder dit asbestmateriaal zo snel mogelijk. Volg de toestand goed op.

- Eenvoudige handelingen: mag via doe-het-zelf of door werknemer(s) met opleidingsattest eenvoudige handelingen
Zonder slijpen of breken in hun geheel te verwijderen

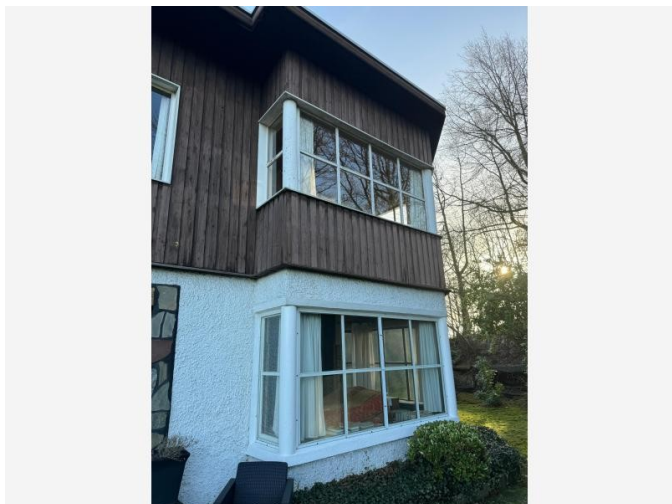
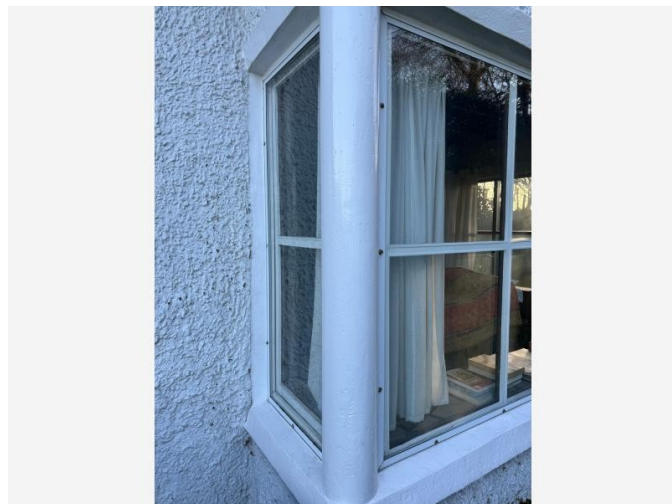
Eindbeoordeling materiaalisico	Laag materiaalisico en/of verlaagde kans op vezelvrijgave
--------------------------------	---

Gebondenheid	Categorie 1: hechtgebonden in oorsprong
Asbestsoort (vezeltype)	Crocidoliet aanwezig
Asbestconcentratie	Laag (< 50%)
Afschermingsgraad van het gehele materiaal	Geheel of deels (ook) vrij aan de binnenlucht
Toestand van het materiaal	Onbeschadigd, niet verweerd

Beschrijving	Asbestcement steunpilaren
Omgeving	Grenst aan binnen- en buitenlucht
Primaire drager	Fundering-draagstructuur (horizontaal, verticaal)
Asbestmateriaal	Verloren bekisting - Buis, koker
Bindmiddel van asbestmateriaal	Cement
Gebondenheid op basis van bindmiddel	Hecht
Hoeveelheid (lengte - omtrek - dikte - aantal)	<ul style="list-style-type: none">• 6,00 m - 20,00 cm - 1,00 cm - 4 stuks• 3,00 m - 20,00 cm - 1,00 cm - 10 stuks
Totaal volume	0,108 m ³
Eenvoudig bereikbaar	Ja
Bevestigingswijze	<ul style="list-style-type: none">• Geklemd• Verlijmd, ingegoten, versmeerd

Identificatiemethode	Vaststelling zonder monstername
Destructieve handeling voor identificatie	Nee
Opmerking	Rondom de woning werden steunpilaren aangetroffen; zouden volstort zijn; grenzen aan zowel binnen- als buitenkant; met verlaag; tevens ter hoogte van 3 deurlijsten 'vermoeden' van ingekapselde asbestcement steunpilaren (enkel uit te sluiten d.m.v. destructief onderzoek); 4 van de 14 steunpilaren lopen vermoedelijk door tot het dak

- Zorg voor een veilig beheer. Vermijd het beschadigen van het asbestmateriaal. Controleer de toestand jaarlijks op wijzigingen.

- Hermetische zone (erkend asbestverwijderaar)
Gezien groot risico op vrijgave asbestvezels

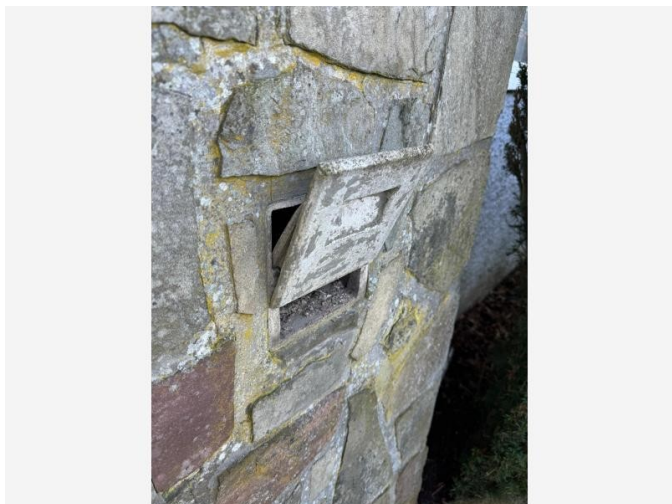
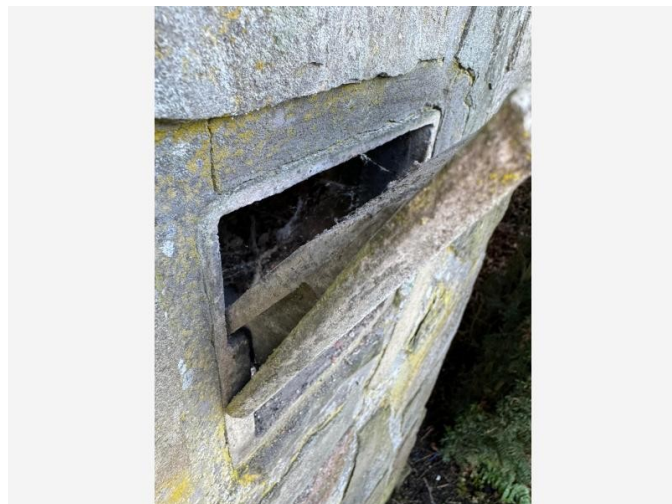
Eindbeoordeling materiaalrisico	Laag materiaalrisico en/of verlaagde kans op vezelvrijgave
---------------------------------	--

Gebondenheid	Categorie 1: hechtgebonden in oorsprong
Asbestsoort (vezeltype)	Crocidoliet aanwezig
Asbestconcentratie	Laag (< 50%)
Afschermingsgraad van het gehele materiaal	Geheel of deels vrij aan de buitenlucht
Toestand van het materiaal	Licht beschadigd, licht verweerd. Intact materiaal type Pical – asbestboard of categorie III 'gebondenheid'

Beschrijving	Schouwluik
Omgeving	Buiten
Primaire drager	Ruimteverwarming
Asbestmateriaal	Brandwerende afsluiting (prefab geheel) - Luik
Bindmiddel van asbestmateriaal	Cement
Gebondenheid op basis van bindmiddel	Hecht
Hoeveelheid (gewicht - aantal)	<ul style="list-style-type: none">• 1,00 kg - 1 stuk
Totaal gewicht	1,00 kg
Eenvoudig bereikbaar	Ja
Bevestigingswijze	<ul style="list-style-type: none">• Los (al dan niet bedekt)
Identificatiemethode	Vaststelling zonder monsternamen

- Verwijder dit asbestmateriaal zo snel mogelijk. Volg de toestand goed op.

- Eenvoudige handelingen: mag via doe-het-zelf of door werknemer(s) met opleidingsattest eenvoudige handelingen
Zonder het luik te breken zelf af te voeren naar recyclagepark en vervangen met metalen alternatief

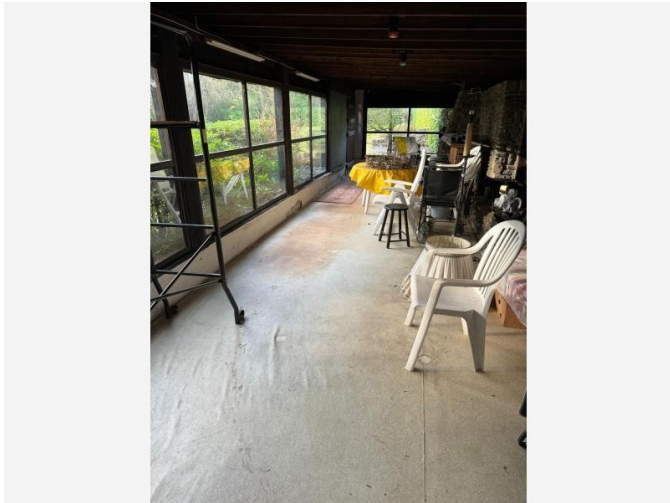
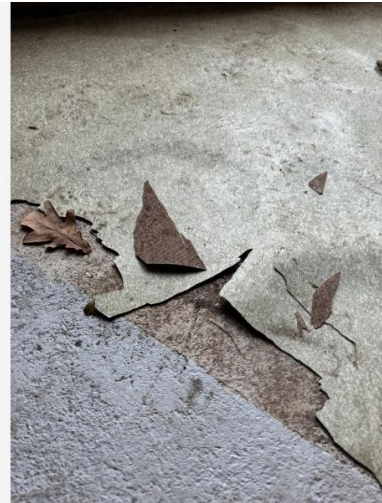
Geen asbest

#	Type	Referentie	Resultaat
7.1	Puntmonster	3. Vloerzeil	Geen asbest

Beschrijving	Vloerzeil tuinhuis
Omgeving	Binnen
Primaire drager	Vloer
Bindmiddel van materiaal	Kunststof of -hars

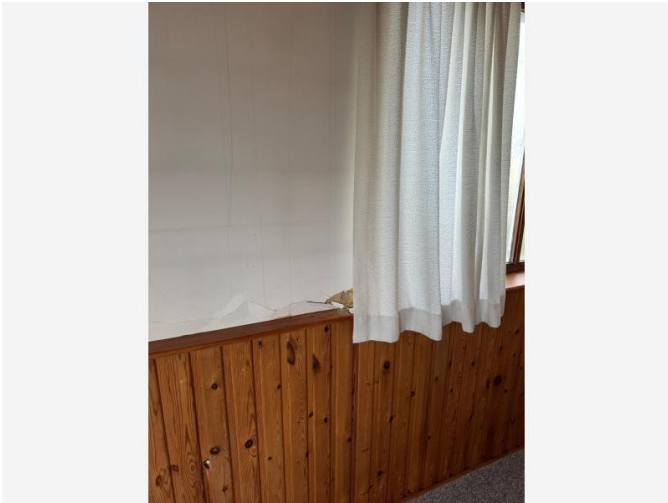
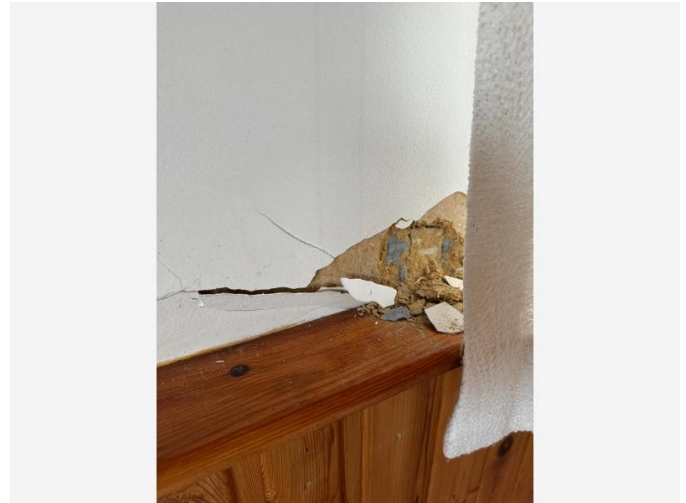
Fiche 8: Pleisterwerk muren

Geen asbest

#	Type	Referentie	Resultaat
8.1	Mengmonster	1.1 Woonkamer GV	Geen asbest
8.2	Mengmonster	1.2 Kamer links achter +1	Geen asbest

Beschrijving	Pleisterwerk muren
Omgeving	Binnen
