Asbestinventarisatetest

Trompetvogelstraat 36/2, 2170 Antwerpen

Attestnummer : 20230502-000467.001

Uitgegeven op : 02.05.2023

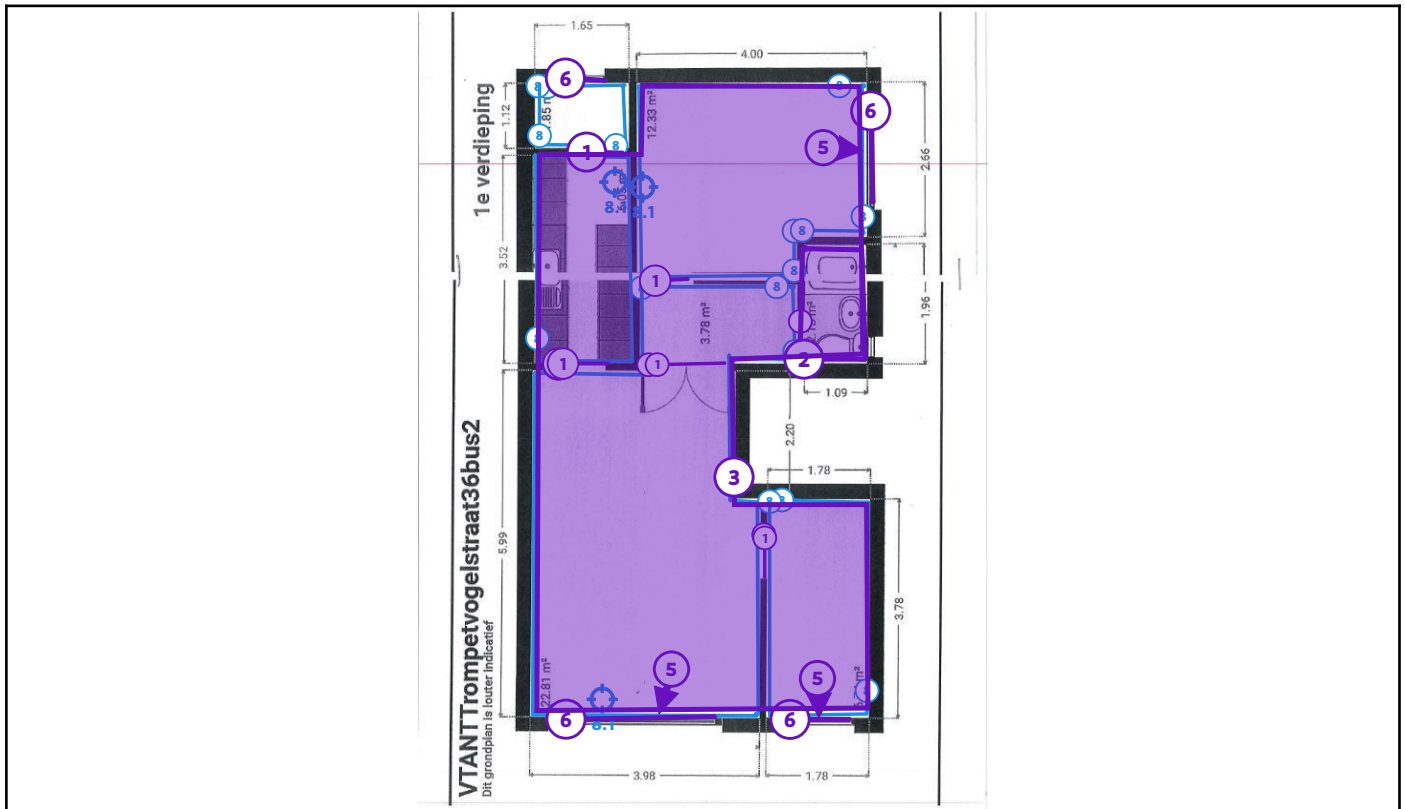
Plan 1.1: Grondplan app Merksem

Beschrijving	Type	Actie
1. marmeren deurdorpels	Advies	-
2. tegellijm achter de tegels in de badkamer	Advies	-
3. tegels plafond	Advies	-
5. venstertablet marmer en hout	Advies	-
6. kit ramen en deuren	Advies	-
8. pleisterwerk muren	Geen asbest	-
8.1 Code: mm02	Mengmonster	-

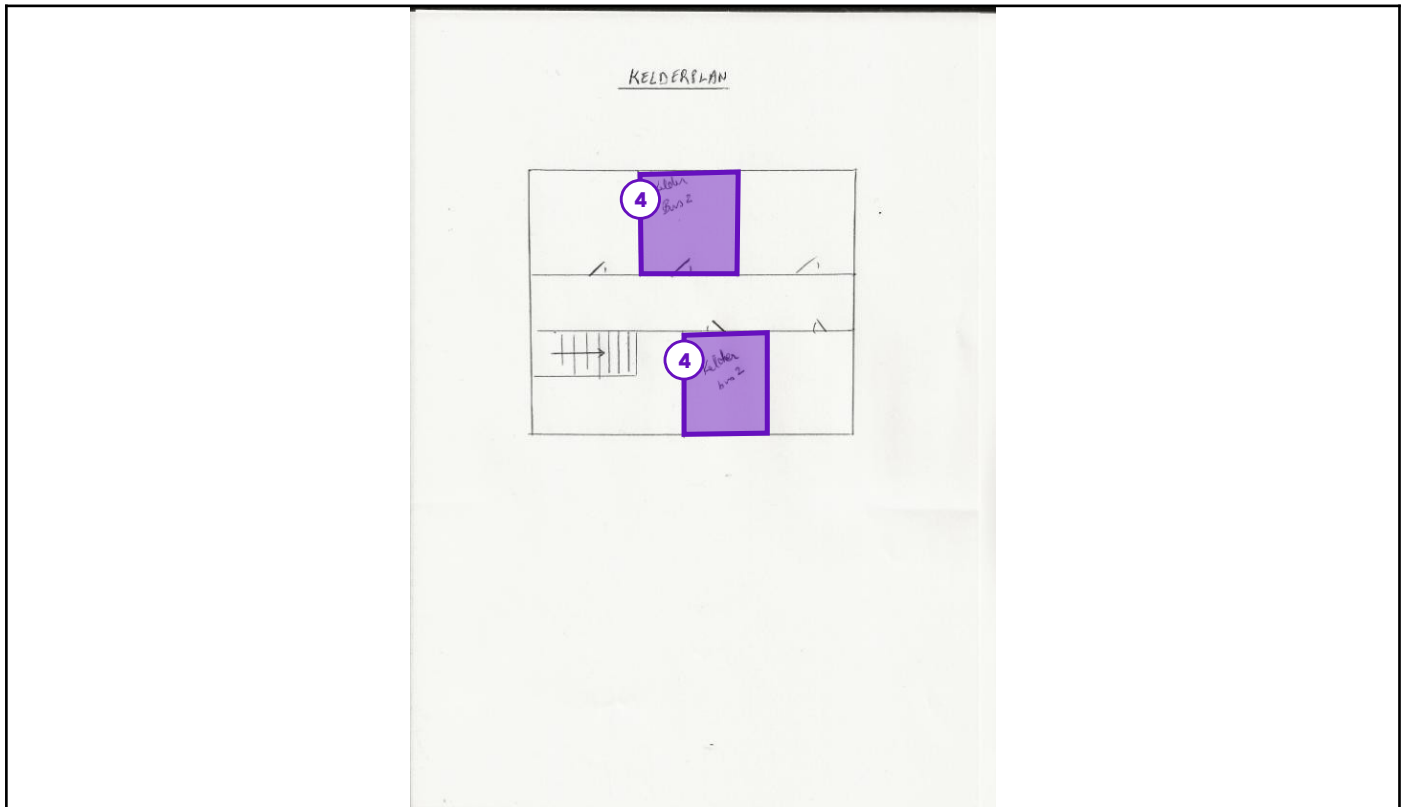
Plan 1.2: kelderplan

Beschrijving	Type	Actie
4. kelder	Advies	-

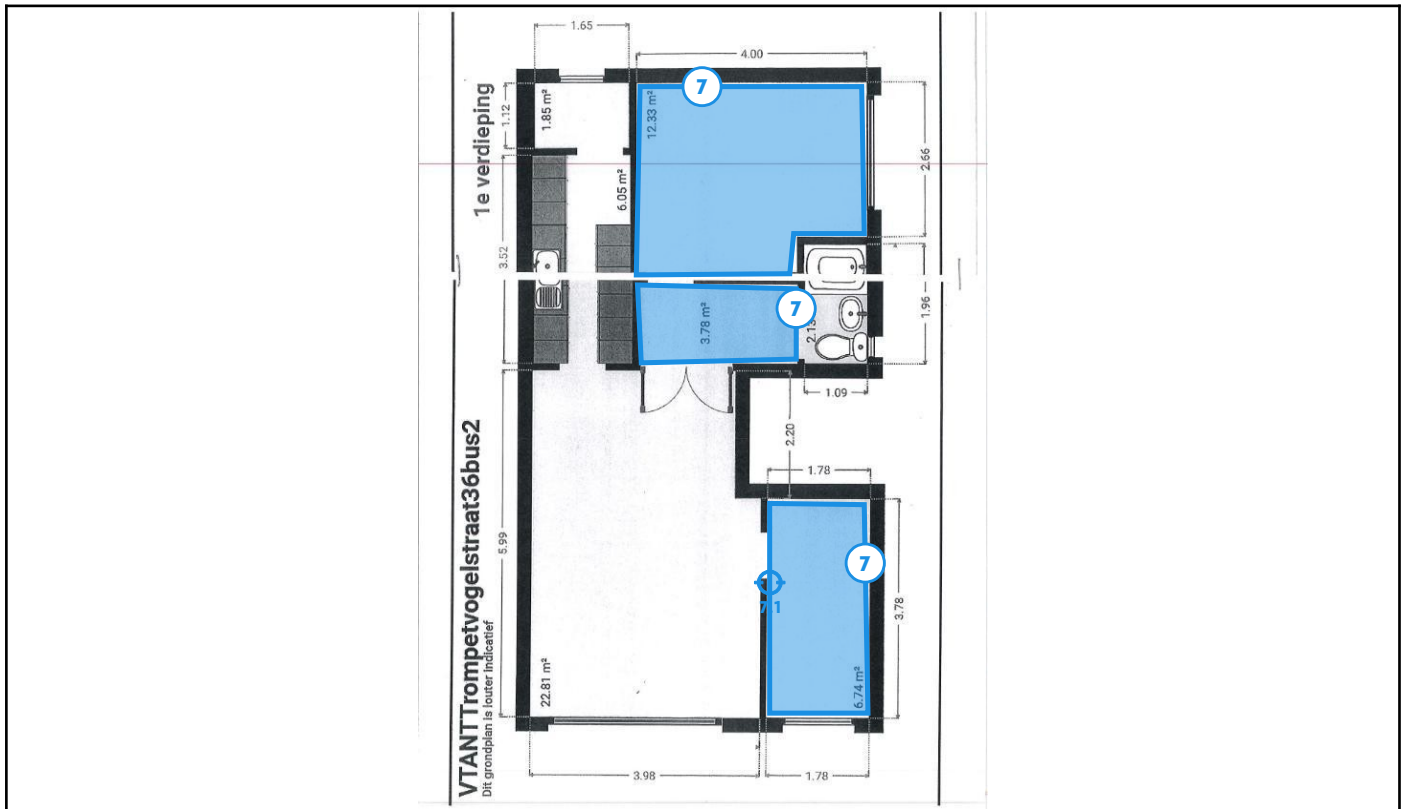
Plan 1.3: Vloerzeil

Beschrijving	Type	Actie
7. vloerzeil	Geen asbest	-
7.1 Code: mm 03	Puntmonster	-

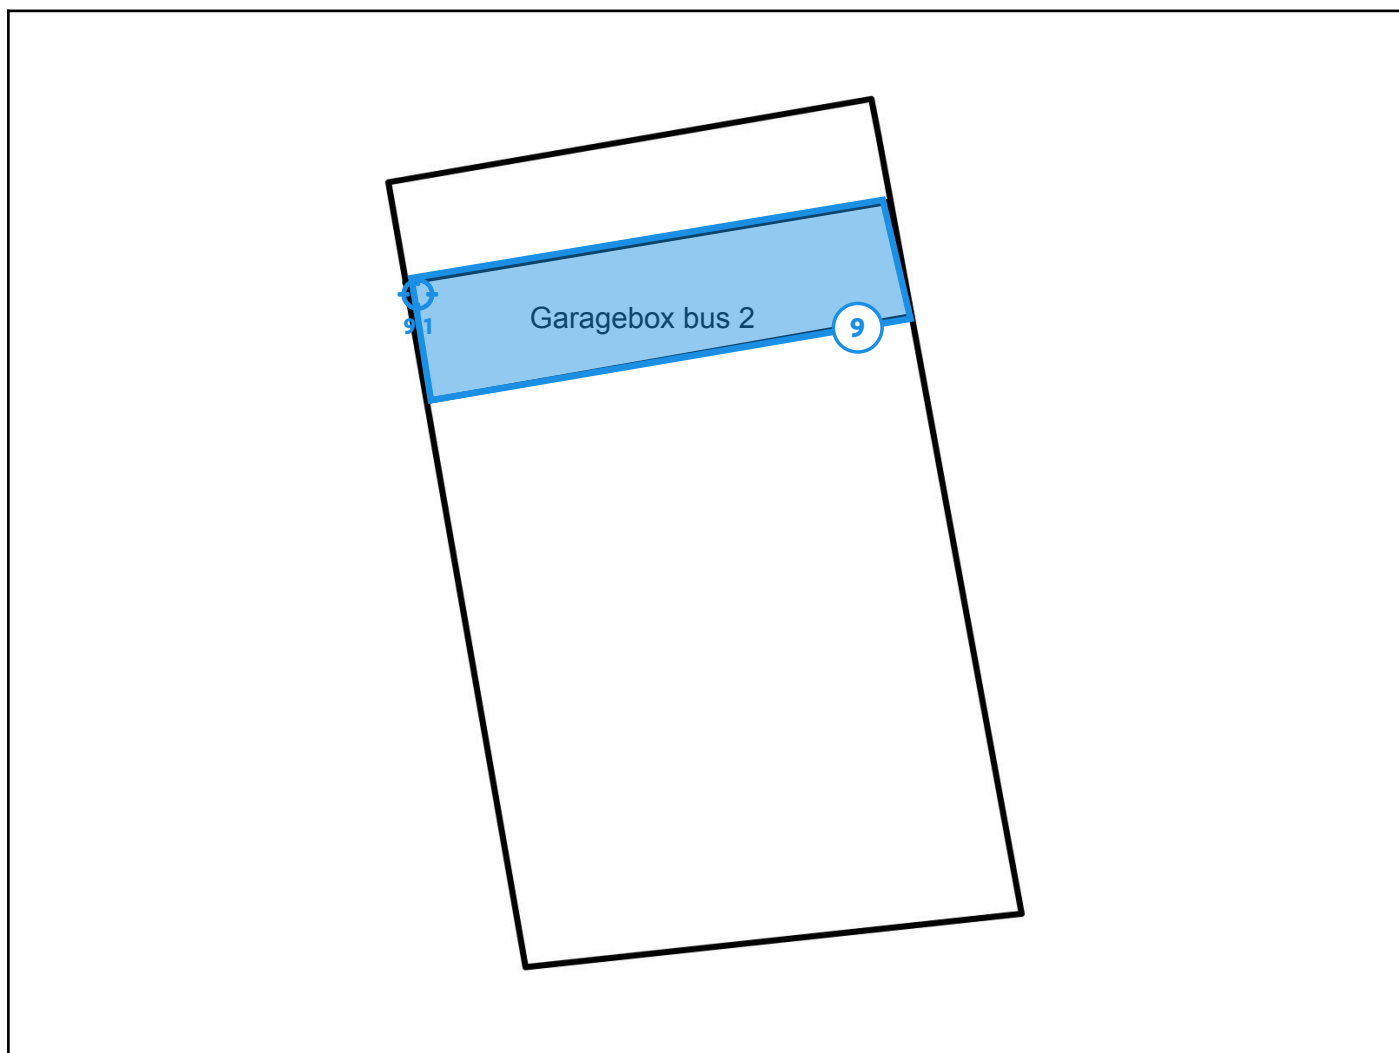
Plan 2.1: Bijgebouw plan

Beschrijving	Type	Actie
9. roofing garage	Geen asbest	-
9.1 Code: mm 01	Puntmonster	-

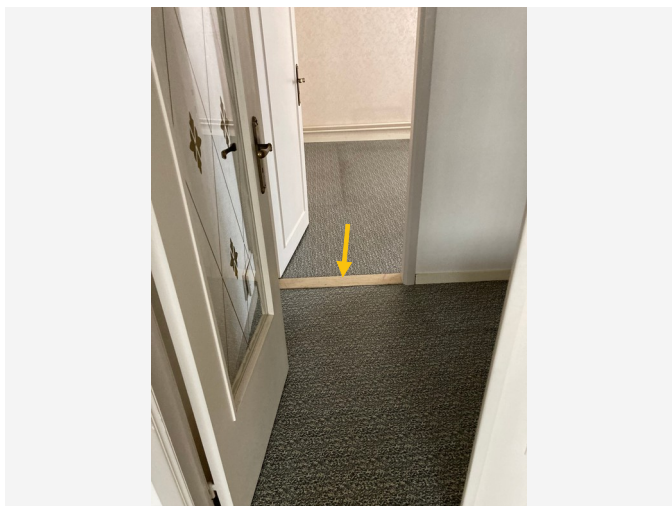
de 6 deurdorpels zijn van marmer

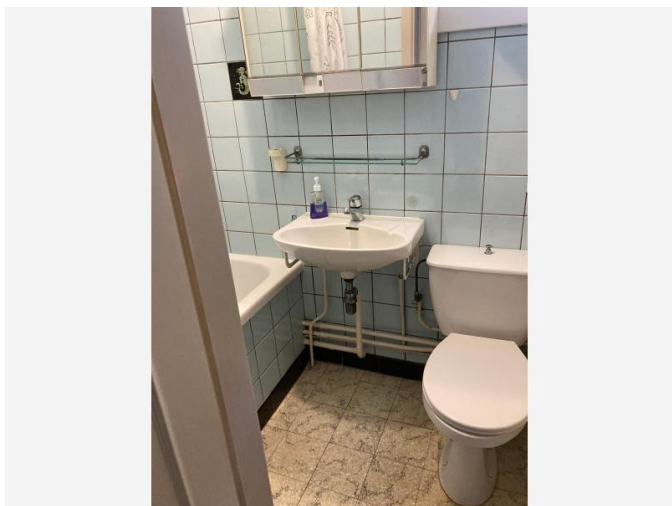
De tegellijm waarmee de tegels tegen de muur van de badkamer gelijmd zijn kon niet bemonsterd worden (niet-destructief onderzoek). Bij renovatie of verwijdering van de tegels moet er een staalanalyse gebeuren om de tegellijm als niet asbest verdacht te catalogeren.

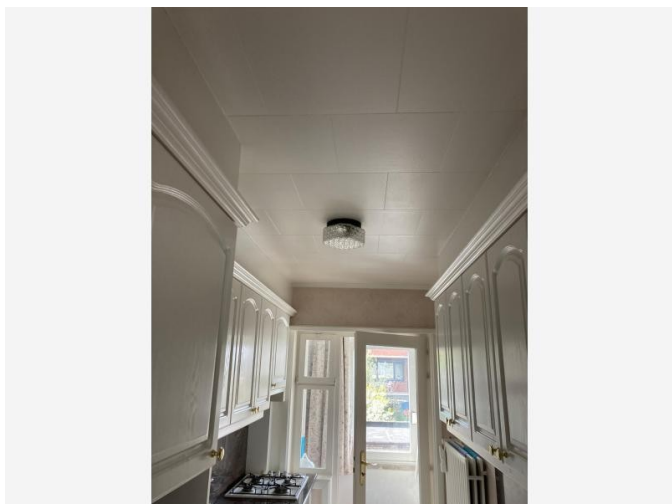
De plafonds zijn niet bemonsterbaar op pleisterwerk. Ze zijn bekleed met tegels 40-40 cm.

De badkamer heeft plafond van PVC planken.

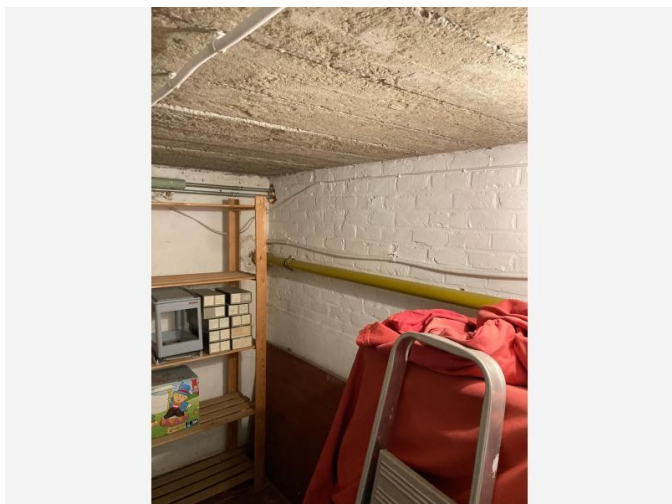
De twee opberghokken in de kelder zijn volledig asbest vrij: Steense muren en beton plafond.

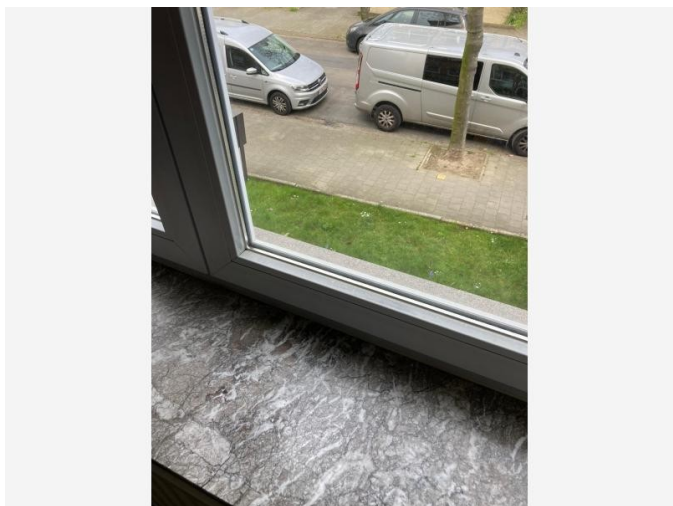
He vensterbank aan de straatkant is van marmer. Al de rest is van hout.

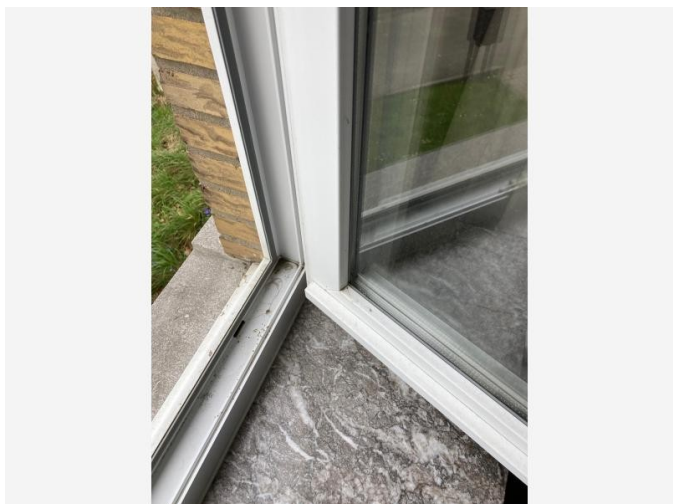
De ramen zijn afgekit met siliconen: niet asbesthoudend.

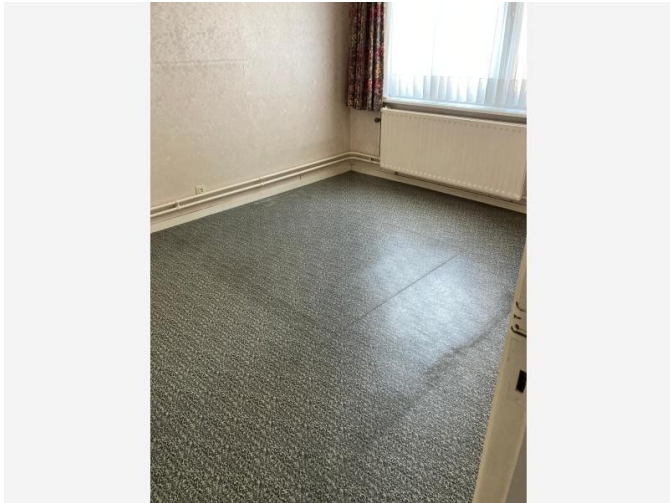
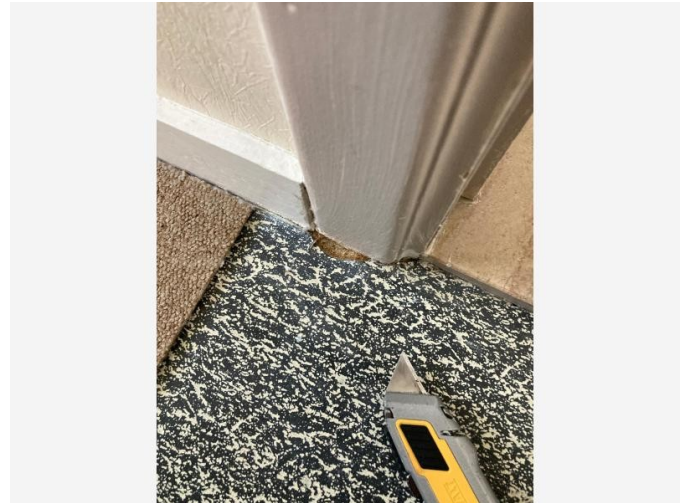
Geen asbest

#	Type	Referentie	Resultaat
7.1	Puntmonster	mm 03	Geen asbest

Beschrijving	vloerzeil
Omgeving	Binnen
Primaire drager	Vloer
Bindmiddel van materiaal	Karton - papier - viltachtig

Gebondenheid op basis van bindmiddel	Niet-hechtgebonden
Hoeveelheid (oppervlakte - aantal)	• 23,00 m ² - 1 stuk
Totale oppervlakte	23,00 m ²
Identificatiemethode	Vaststelling met monstername
Destructieve handeling voor identificatie	Nee

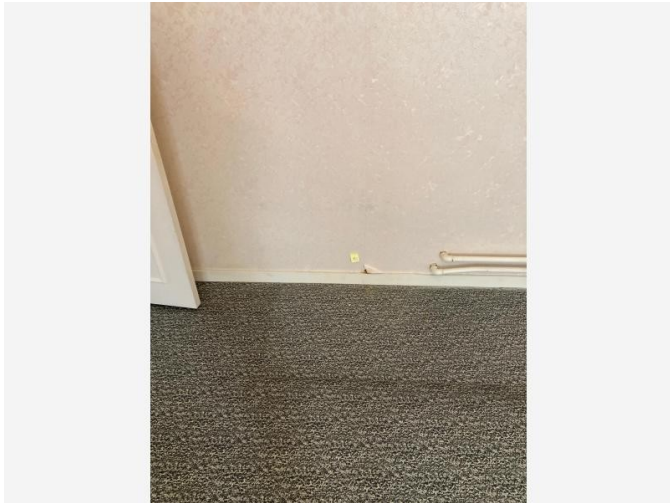
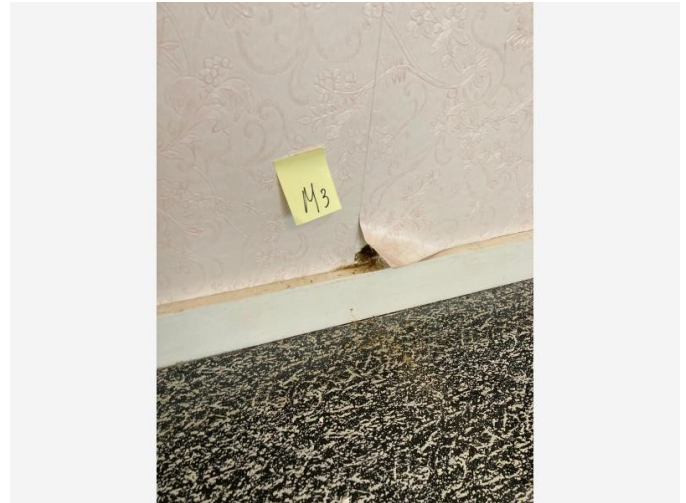
Geen asbest

#	Type	Referentie	Resultaat
8.1	Mengmonster	mm02	Geen asbest

Beschrijving	pleisterwerk muren
Omgeving	Binnen
Primaire drager	Binnenwand
Bindmiddel van materiaal	Gips - kalk

Gebondenheid op basis van bindmiddel	Niet-hechtgebonden
Hoeveelheid (oppervlakte - dikte - aantal)	• 120,00 m ² - 1,00 cm - 1 stuk
Totaal volume	1,20 m ³
Identificatiemethode	Vaststelling met monstername
Destructieve handeling voor identificatie	Nee
Opmerking	De badkamer is betegeld.

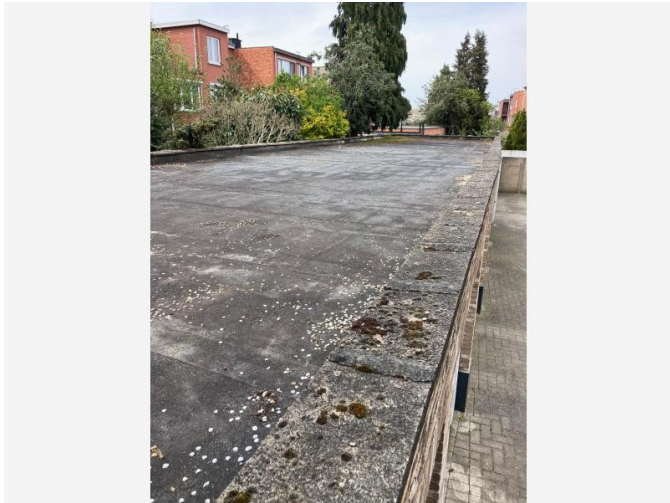
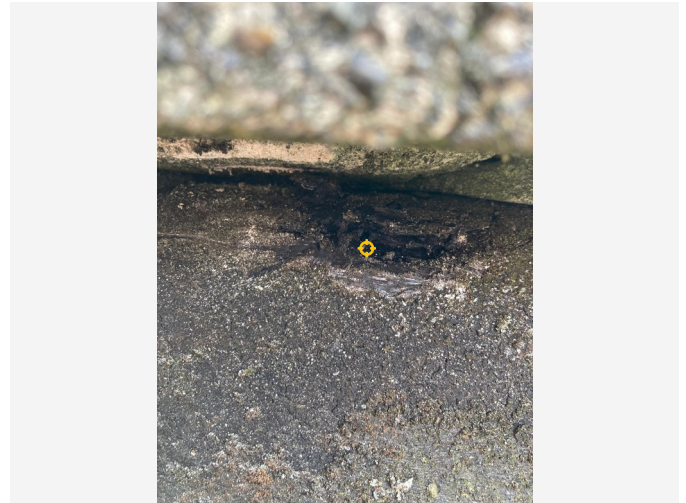
Fiche 9: roofing garage

Geen asbest

#	Type	Referentie	Resultaat
9.1	Puntmonster	mm 01	Geen asbest

Beschrijving	roofing garage
Omgeving	Buiten
Primaire drager	Plat dak
Bindmiddel van materiaal	Bitumen (roofing, teer, asfalt)

Gebondenheid op basis van bindmiddel	Hecht
Hoeveelheid (oppervlakte - aantal)	• 24,00 m ² - 1 stuk
Totale oppervlakte	24,00 m ²
Identificatiemethode	Vaststelling met monstername
Destructieve handeling voor identificatie	Nee
