Asbestinventarisatetest

Oostmalsesteenweg 127, 2310 Rijkevorsel

Attestnummer : 20231016-000212.000

Uitgegeven op : 16.10.2023

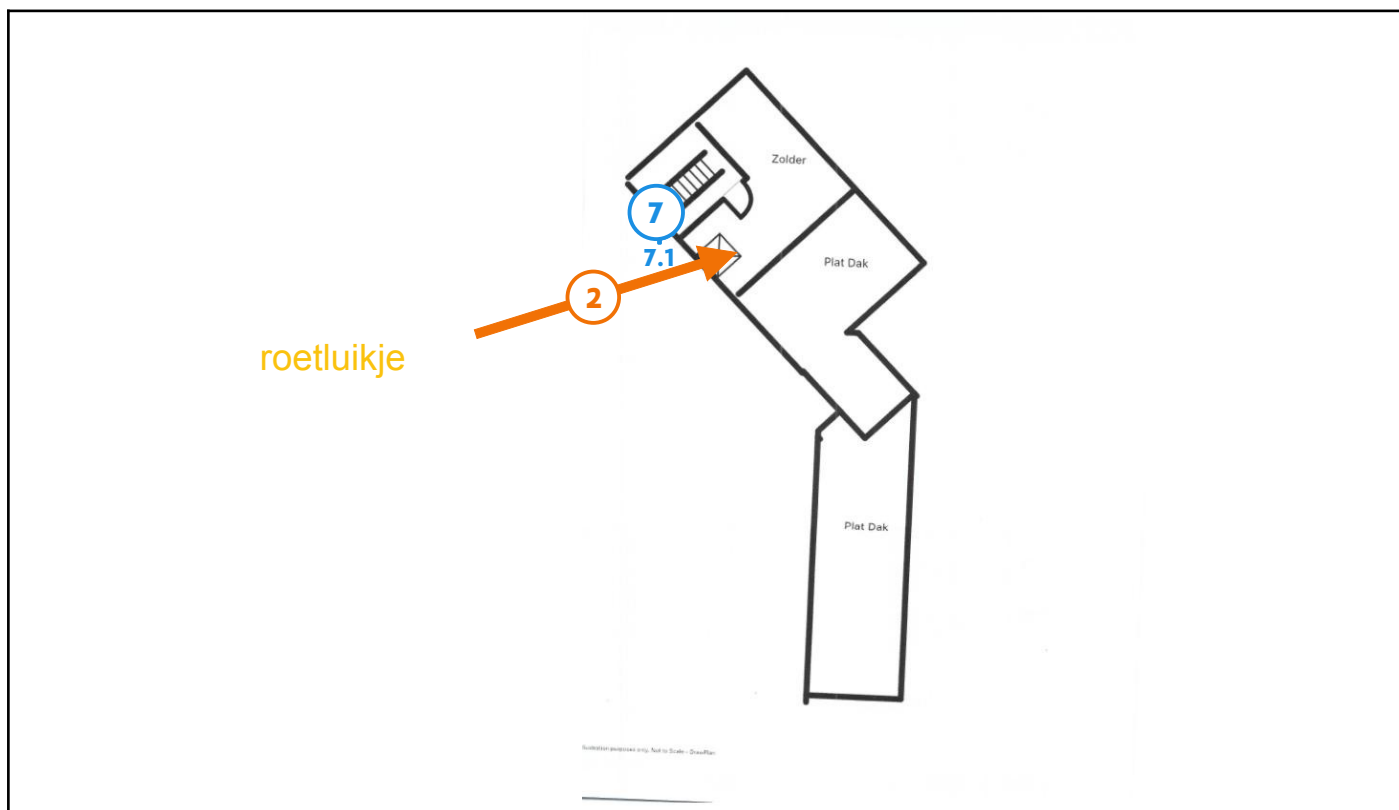
Plan 1.1: zolder

Beschrijving	Type	Actie
2. roetkuik schouw zolder	Asbestmateriaal	Verwijderen
7. bepleistering hal +2/kelder-1	Geen asbest	-
7.1 Code: 1.1	Mengmonster	-

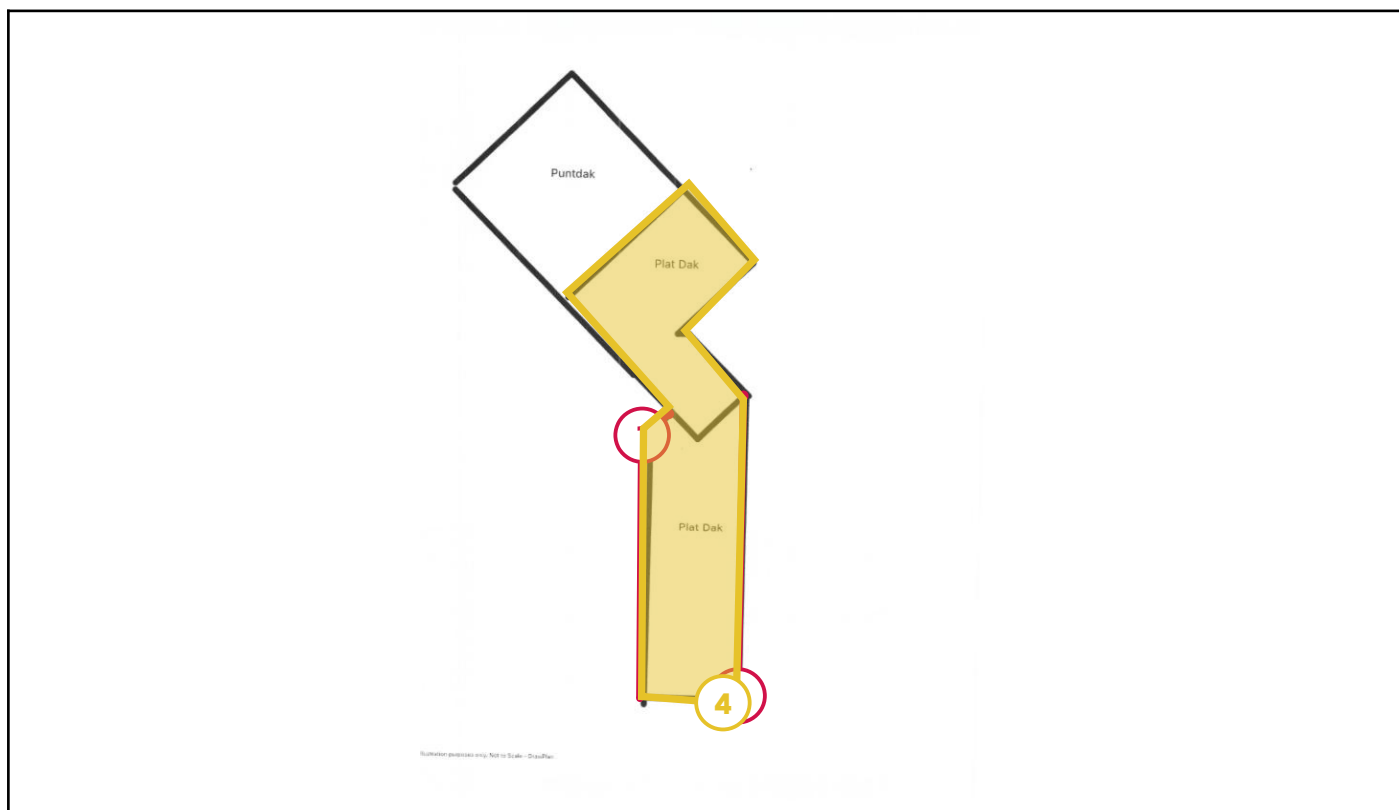
Plan 1.3: dakplan

Beschrijving	Type	Actie
1. muurkappen	Asbestmateriaal	Dringend maatregelen nemen
4. platte daken roofing	Asbestmateriaal	Zorgvuldig beheren

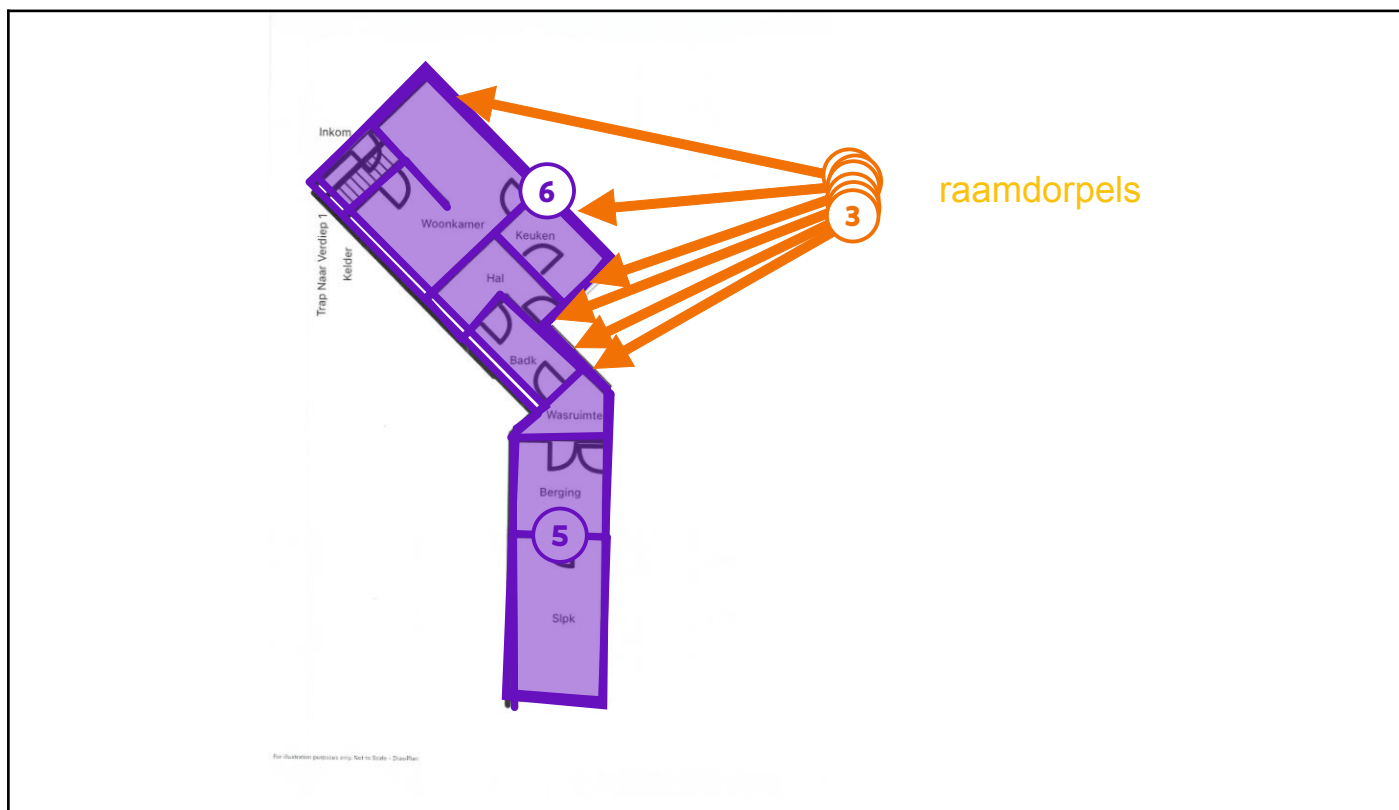
Plan 1.5: gelijkvloers

Beschrijving	Type	Actie
3. raamdorpels	Asbestmateriaal	Maatregelen nemen
5. bepleistering muren woning	Advies	-
6. bepleistering plafonds	Advies	-

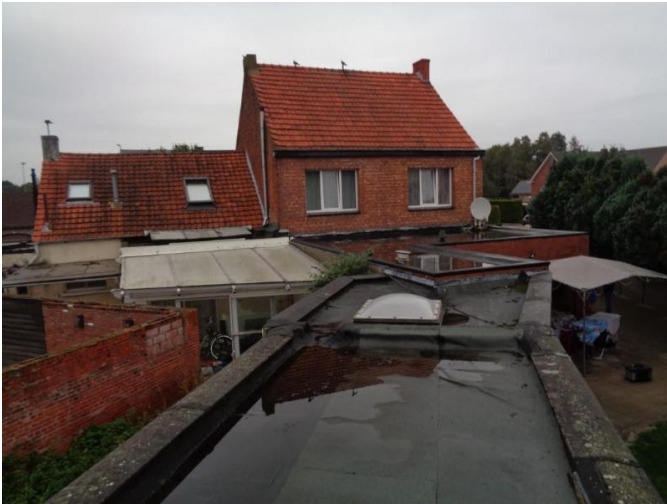
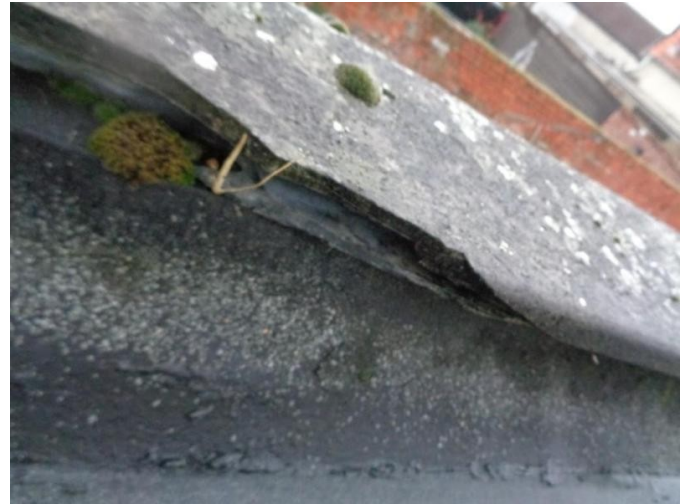
Eindbeoordeling materiaalrisico	Hoog materiaalrisico en/of hoge kans op vezelvrijgave
---------------------------------	---

Gebondenheid	Categorie 1: hechtgebonden in oorsprong
Asbestsoort (vezeltype)	Crocidoliet aanwezig
Asbestconcentratie	Laag (< 50%)
Afschermingsgraad van het gehele materiaal	Geheel of deels vrij aan de buitenlucht
Toestand van het materiaal	Zwaar beschadigd, zwaar verweerd

Beschrijving	muurkappen
Omgeving	Buiten
Primaire drager	Plat dak
Asbestmateriaal	Plaat, paneel, tablet - Type Massal
Bindmiddel van asbestmateriaal	Kunststof of -hars
Gebondenheid op basis van bindmiddel	Hecht
Hoeveelheid (gewicht - aantal)	• 100,00 kg - 1 stuk
Totaal gewicht	100,00 kg

Dringend maatregelen nemen

- Zorg voor een veilig beheer. Vermijd het beschadigen van het asbestmateriaal. Controleer de toestand jaarlijks op wijzigingen.
- Scherm in afwachting van verwijdering het asbestmateriaal af van luchtstromingen en verstoring: bijvoorbeeld door het te verpakken, te fixeren, af te dekken, signalisatie - afbakening aan te brengen, ...
- Verwijder dit asbestmateriaal zo snel mogelijk. Volg de toestand goed op.

- Eenvoudige handelingen: enkel door erkend asbestverwijderaar omzichtig verwijderen, niet breken of beschadigen.
voor en tijdens de verwijdering materialen besproeien met fixatiemiddel

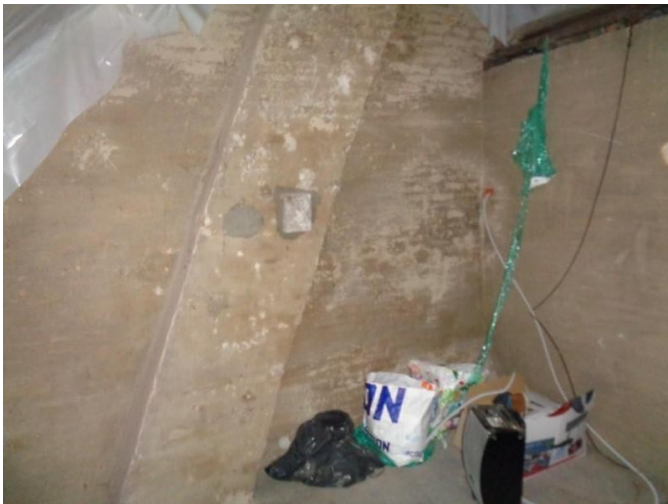
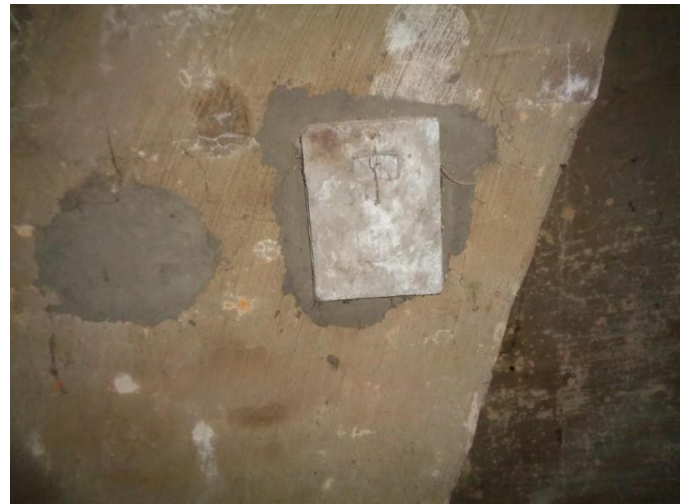
Eindbeoordeling materiaalrisico	Verhoogd materiaalrisico en/of verhoogde kans op vezelvrijgave
---------------------------------	--

Gebondenheid	Categorie 1: hechtgebonden in oorsprong
Asbestsoort (vezeltype)	Crocidoliet aanwezig
Asbestconcentratie	Laag (< 50%)
Afschermingsgraad van het gehele materiaal	Geheel of deels (ook) vrij aan de binnenlucht
Toestand van het materiaal	Licht beschadigd, licht verweerd. Intact materiaal type Pical – asbestboard of categorie III 'gebondenheid'

Beschrijving	roetkuik schouw zolder
Omgeving	Binnen
Primaire drager	Binnenwand
Asbestmateriaal	roetluik
Bindmiddel van asbestmateriaal	Cement
Gebondenheid op basis van bindmiddel	Hecht
Hoeveelheid (gewicht - aantal)	• 1,00 kg - 1 stuk
Totaal gewicht	1,00 kg
Eenvoudig bereikbaar	Ja
Bevestigingswijze	• Los (al dan niet bedekt)

Verwijderen

- Zorg voor een veilig beheer. Vermijd het beschadigen van het asbestmateriaal. Controleer de toestand jaarlijks op wijzigingen.
- Verwijder dit asbestmateriaal zo snel mogelijk. Volg de toestand goed op.

- Eenvoudige handelingen: mag via doe-het-zelf of door werknemer(s) met opleidingsattest eenvoudige handelingen omzichtig verwijderen, niet breken of beschadigen.
voor en tijdens de verwijdering materialen besproeien met fixatiemiddel

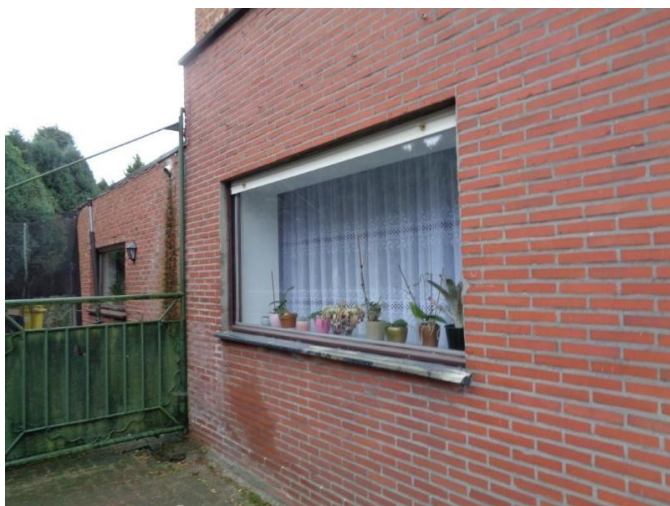
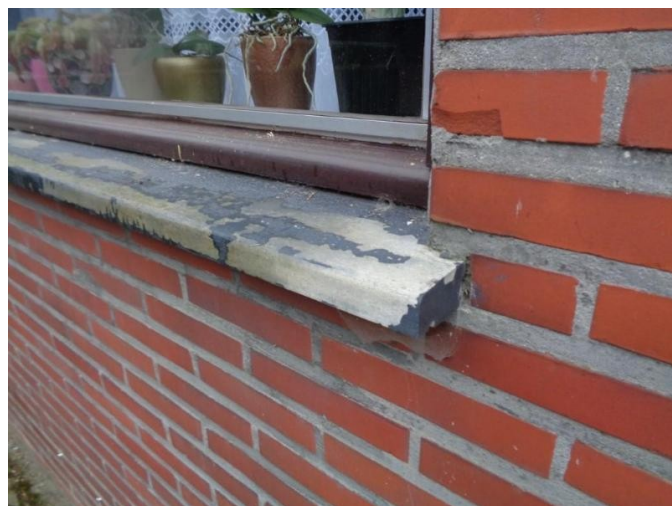
Eindbeoordeling materiaalrisico	Verhoogd materiaalrisico en/of verhoogde kans op vezelvrijgave
---------------------------------	--

Gebondenheid	Categorie 1: hechtgebonden in oorsprong
Asbestsoort (vezeltype)	Crocidoliet aanwezig
Asbestconcentratie	Laag (< 50%)
Afschermingsgraad van het gehele materiaal	Geheel of deels vrij aan de buitenlucht
Toestand van het materiaal	Matig beschadigd, matig verweerd

Beschrijving	raamdorpels
Omgeving	Buiten
Primaire drager	Wandopening verticaal (raam, deur, ...)
Asbestmateriaal	Plaat, paneel, tablet - Type Massal
Bindmiddel van asbestmateriaal	Kunststof of -hars
Gebondenheid op basis van bindmiddel	Hecht
Hoeveelheid (gewicht - aantal)	<ul style="list-style-type: none">• 100,00 kg - 1 stuk
Totaal gewicht	100,00 kg
Eenvoudig bereikbaar	Nee <ul style="list-style-type: none">• Verwijdering tast de bouwkundige integriteit aan.
Bevestigingswijze	<ul style="list-style-type: none">• Geklemd• Verlijmd, ingegoten, versmeerd

Identificatiemethode	Vaststelling zonder monstername
Destructieve handeling voor identificatie	Nee
Opmerking	verschillende raamdorpels zie plan voor lokatie

Maatregelen nemen

- Zorg voor een veilig beheer. Vermijd het beschadigen van het asbestmateriaal. Controleer de toestand jaarlijks op wijzigingen.

- Eenvoudige handelingen: mag via doe-het-zelf of door werknemer(s) met opleidingsattest eenvoudige handelingen omzichtig verwijderen, niet breken of beschadigen.
voor en tijdens de verwijdering materialen besproeien met fixatiemiddel

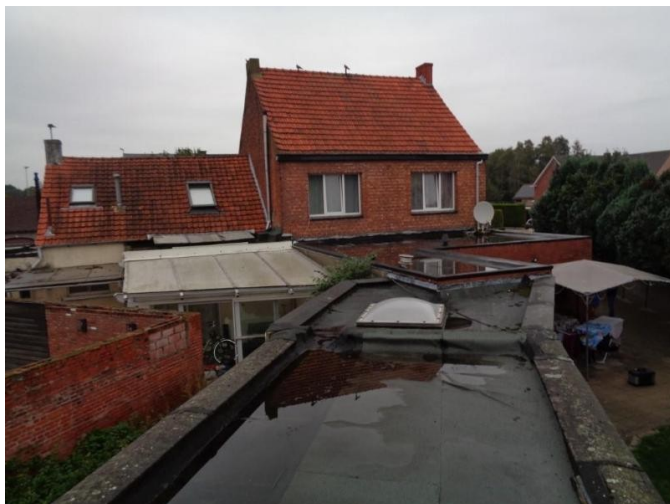
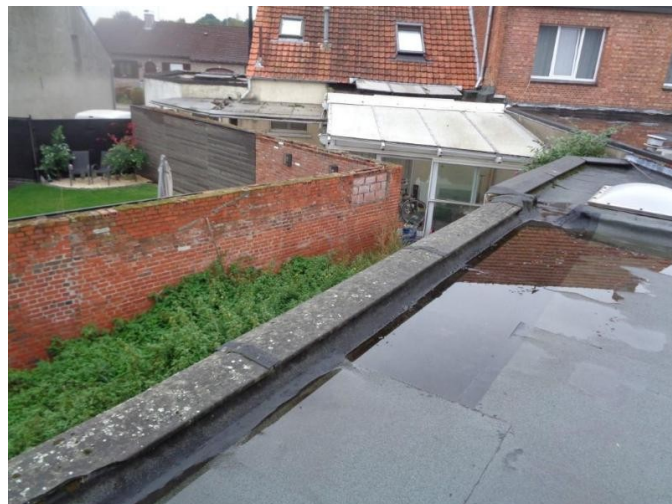
Eindbeoordeling materiaalrisico	Laag materiaalrisico en/of verlaagde kans op vezelvrijgave
---------------------------------	--

Gebondenheid	Categorie 1: hechtgebonden in oorsprong
Asbestsoort (vezeltype)	Crocidoliet aanwezig
Asbestconcentratie	Laag (< 50%)
Afschermingsgraad van het gehele materiaal	Geheel of deels vrij aan de buitenlucht
Toestand van het materiaal	Licht beschadigd, licht verweerd. Intact materiaal type Pical – asbestboard of categorie III 'gebondenheid'

Beschrijving	platte daken roofing
Omgeving	Buiten
Primaire drager	Plat dak
Asbestmateriaal	Dak- en gevelbekleding - Roofing
Bindmiddel van asbestmateriaal	Bitumen (roofing, teer, asfalt)
Gebondenheid op basis van bindmiddel	Hecht
Hoeveelheid (oppervlakte - aantal)	• 80,00 m ² - 1 stuk
Totale oppervlakte	80,00 m ²
Eenvoudig bereikbaar	Ja
Bevestigingswijze	• Verlijmd, ingegoten, versmeerd

Zorgvuldig beheren

- Zorg voor een veilig beheer. Vermijd het beschadigen van het asbestmateriaal. Controleer de toestand jaarlijks op wijzigingen.

- Eenvoudige handelingen: mag via doe-het-zelf of door werknemer(s) met opleidingsattest eenvoudige handelingen omzichtig verwijderen,
voor en tijdens de verwijdering materialen besproeien met fixatiemiddel

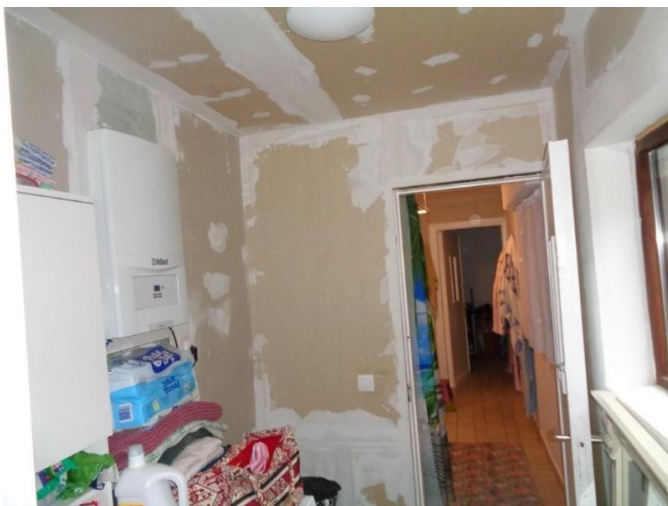
Identificatiemethode	Redelijk vermoeden
Primaire drager	Binnenwand
(Asbest)materiaal	In-situ afwerkingslagen - Pleisterwerk (wand, plafond, ...)
Bindmiddel	Gips - kalk
Gebondenheid bindmiddel	Niet-hechtgebonden

bij eventuele renovatie dient er na gezien te worden of er zich achter de voorzetwanden in gipsplaten zich een pleisterlaag bevindt en deze laten analyseren op verschillende plaatsen.

Enkel is er een mengstaal genomen in de kelder en traphal +2

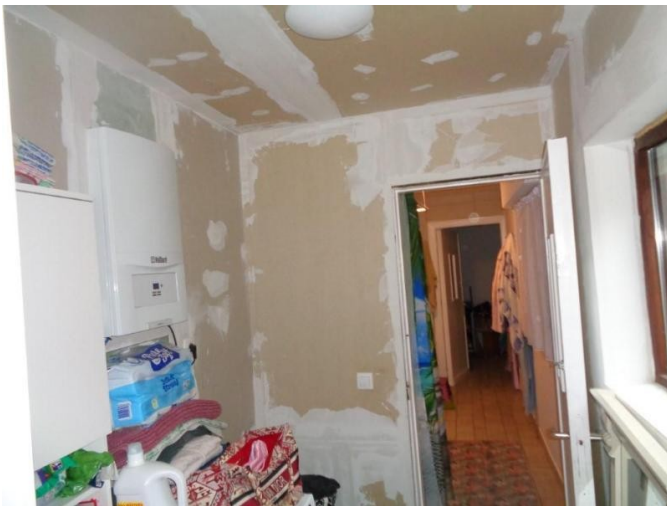
Identificatiemethode	Redelijk vermoeden
Primaire drager	Plafond
(Asbest)materiaal	In-situ afwerkingslagen - Pleisterwerk (wand, plafond, ...)
Bindmiddel	Gips - kalk
Gebondenheid bindmiddel	Niet-hechtgebonden

bij eventuele renovatie dient er nagezien te worden of er zich boven de verlaagde plafonds in gipsplaten zich een pleisterlaag bevindt, en deze laten analyseren

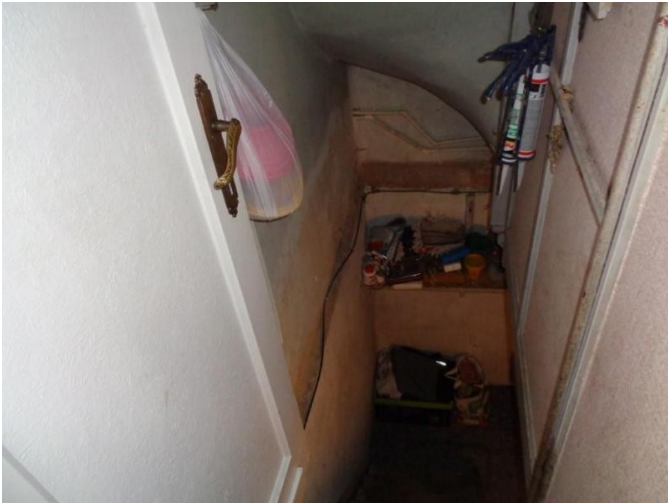
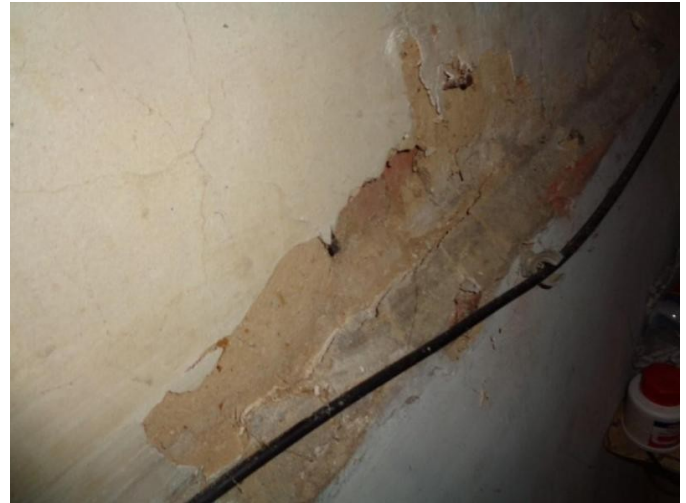
Geen asbest

#	Type	Referentie	Resultaat
7.1	Mengmonster	1.1	Geen asbest

Beschrijving	beplesitering hal +2/kelder-1
Omgeving	Binnen
Primaire drager	Binnenwand
