Asbestinventarisatetest

Zoerselbaan 33, 2390 Malle

Attestnummer : 20240408-000399.000

Uitgegeven op : 08.04.2024

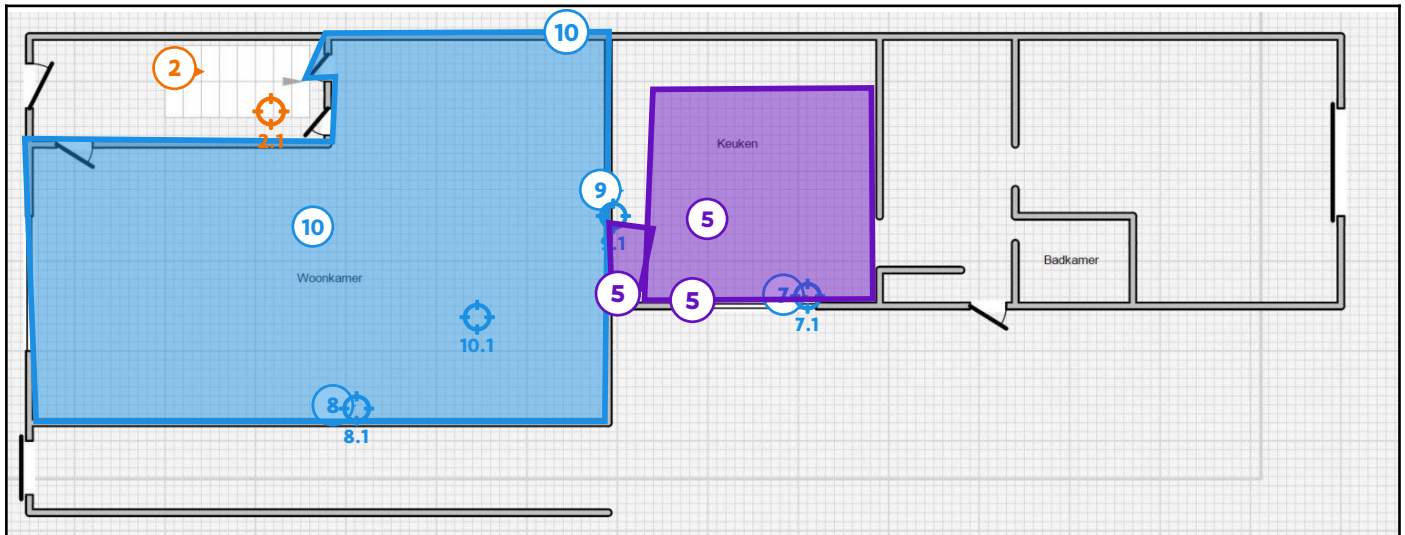
Plan 1.1: plan gelijkvloers

Beschrijving	Type	Actie
2. Vinyl keldertrap	Asbestmateriaal	Verwijderen
2.1 Code: 000000310437	Puntmonster	-
5. Vinylzeil keuken	Advies	-
7. Pleisterwerk	Geen asbest	-
7.1 Code: 000000310451	Mengmonster	-
8. Kachelkoord	Geen asbest	-
8.1 Code: 000000310475	Puntmonster	-
9. Plint keuken	Geen asbest	-
9.1 Code: 000000310482	Puntmonster	-
10. Vinylzeil woonkamer	Geen asbest	-
10.1 Code: 000000310420	Puntmonster	-

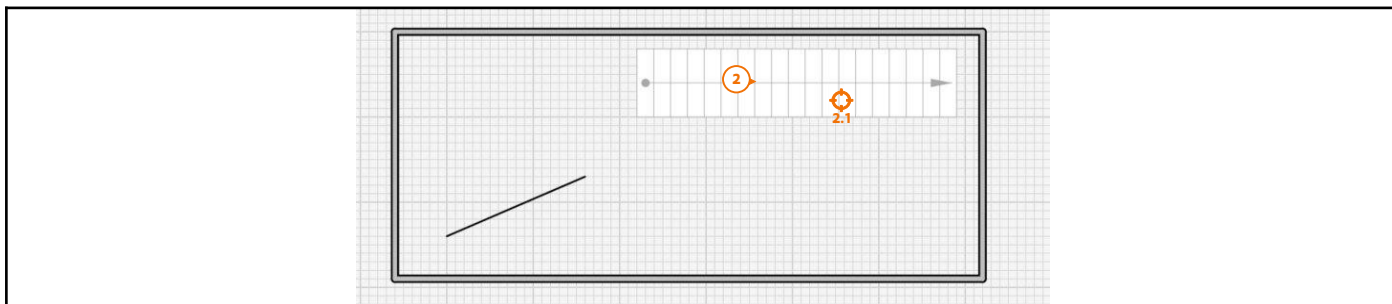
Plan 1.3: plan kelder

Beschrijving	Type	Actie
2. Vinyl keldertrap	Asbestmateriaal	Verwijderen
2.1 Code: 000000310437	Puntmonster	-

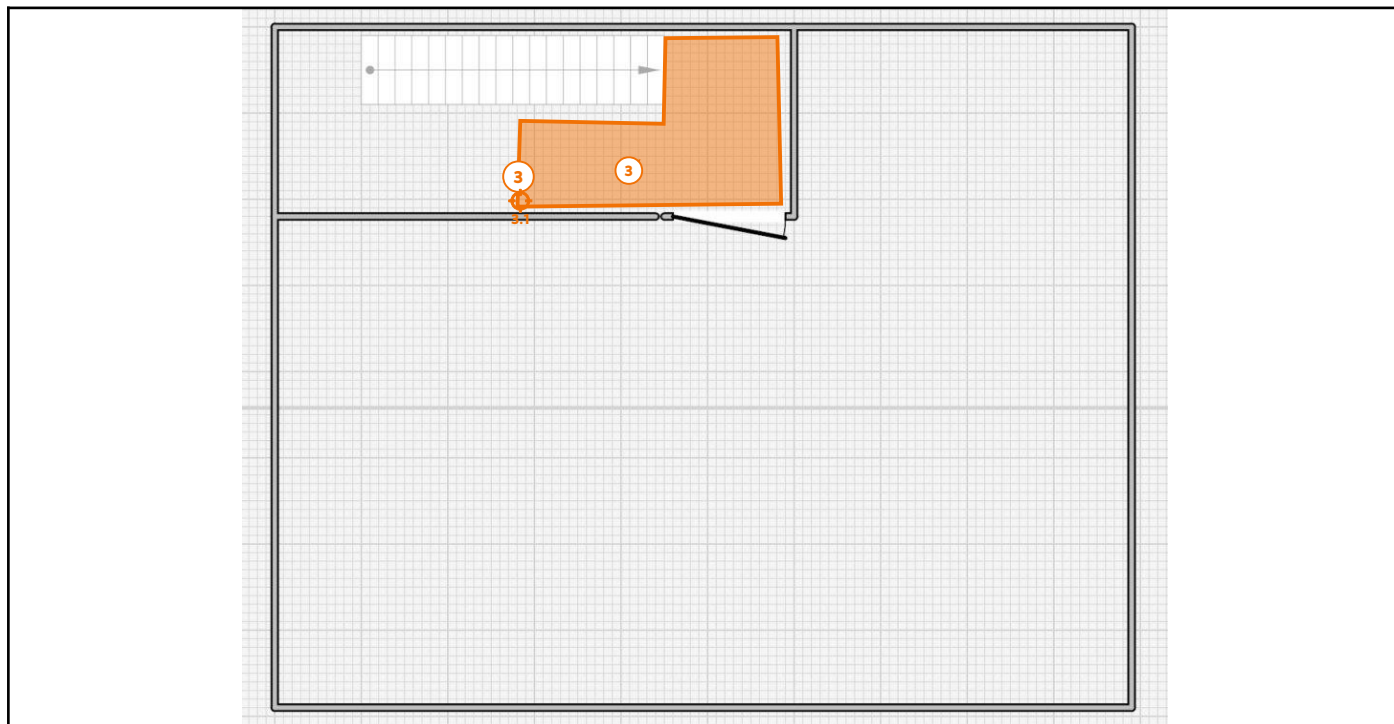
Plan 1.4: Plan zolder

Beschrijving	Type	Actie
3. Vinyl traphal zolder	Asbestmateriaal	Verwijderen
3.1 Code: 000000310444	Puntmonster	-

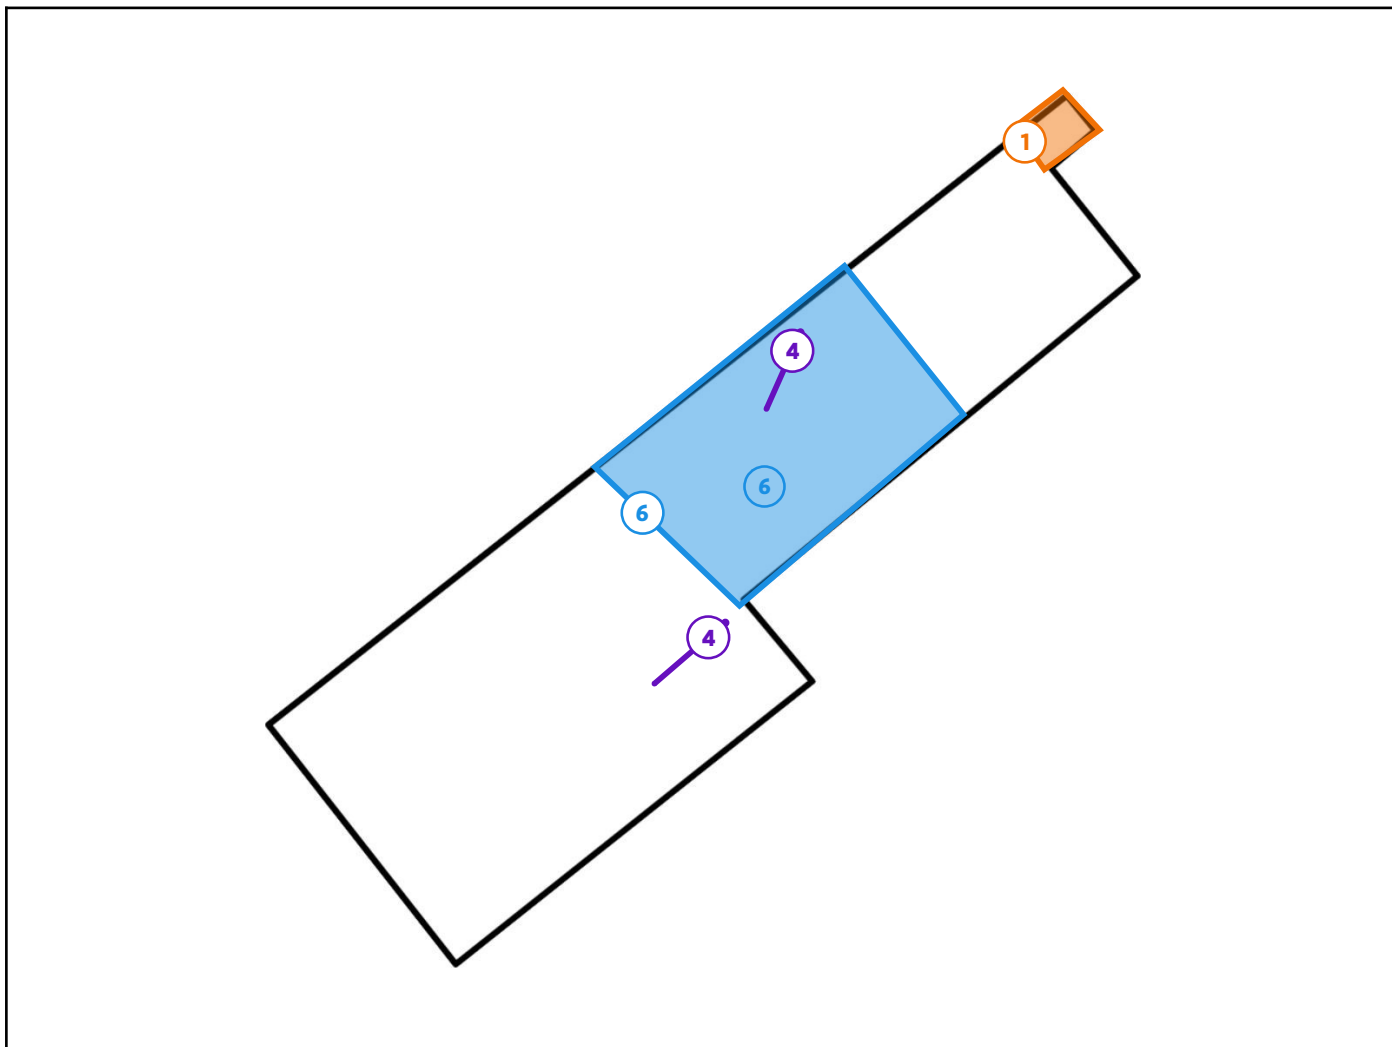
Plan 1.5: plan dak hoofdgebouw

Beschrijving	Type	Actie
1. Golfplaten	Asbestmateriaal	Verwijderen
4. Buisisolatie	Advies	-
6. Roofing	Geen asbest	-

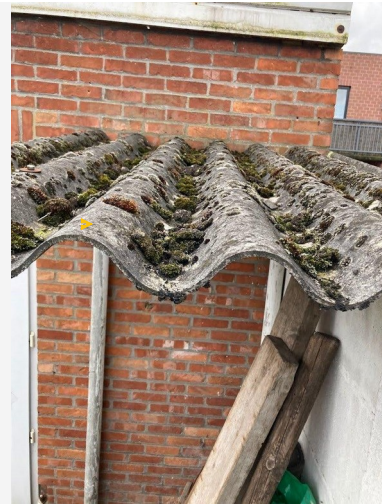
Overzichtsfoto

Verwijderen

Eindbeoordeling materiaalrisico	Verhoogd materiaalrisico en/of verhoogde kans op vezelvrijgave
---------------------------------	--

Gebondenheid	Categorie 1: hechtgebonden in oorsprong
Asbestsoort (vezeltype)	Alleen chrysotiel
Asbestconcentratie	Laag (< 50%)
Afschermingsgraad van het gehele materiaal	Geheel of deels vrij aan de buitenlucht
Toestand van het materiaal	Zwaar beschadigd, zwaar verweerd

Beschrijving	Golfplaten
Omgeving	Buiten
Primaire drager	Plat dak
Asbestmateriaal	Dak- en gevelbekleding - Golfplaat
Bindmiddel van asbestmateriaal	Cement
Gebondenheid op basis van bindmiddel	Hecht
Hoeveelheid (oppervlakte - aantal)	• 1,00 m ² - 1 stuk
Totale oppervlakte	1,00 m ²
Eenvoudig bereikbaar	Ja
Bevestigingswijze	• Geschroefd

- Zorg voor een veilig beheer. Vermijd het beschadigen van het asbestmateriaal. Controleer de toestand jaarlijks op wijzigingen.

- Eenvoudige handelingen: mag via doe-het-zelf of door werknemer(s) met opleidingsattest eenvoudige handelingen
U mag de golfplaten zelf verwijderen volgens de methode eenvoudige handelingen. Let steeds op het dragen van persoonlijke beschermingsmiddelen bij het verwijderen (FFP3 masker, handschoenen,...) . Het is aangewezen de platen eerst te besprenkelen met water zodat deze vochtig zijn.

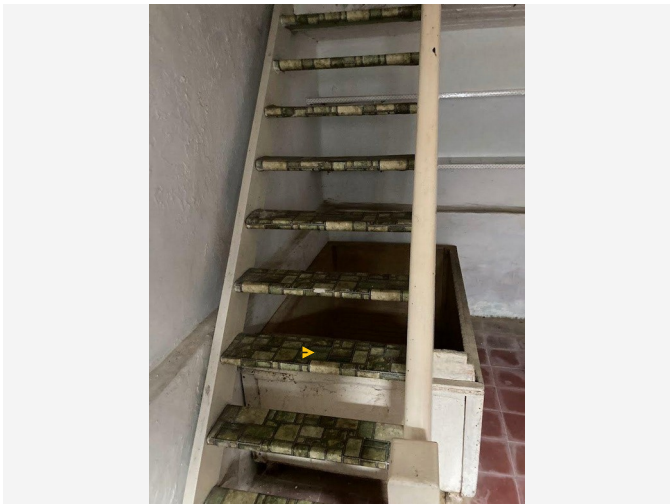
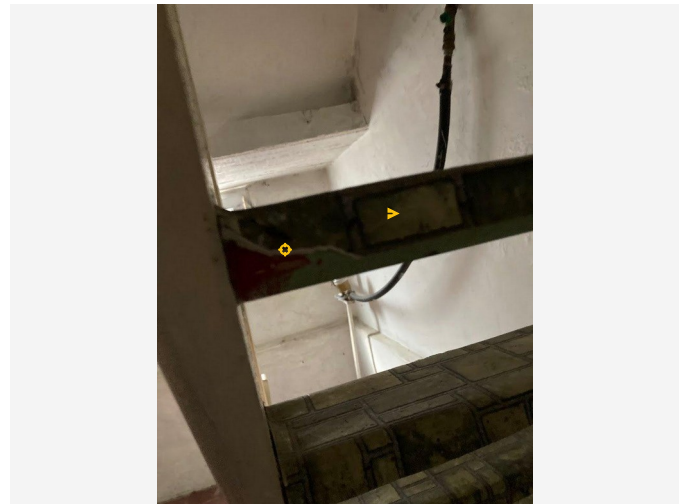
Verwijderen

Eindbeoordeling materiaalrisico	Verhoogd materiaalrisico en/of verhoogde kans op vezelvrijgave
---------------------------------	--

Gebondenheid	Categorie 2: niet-hechtgebonden met matrix
Asbestsoort (vezeltype)	Alleen chrysotiel
Asbestconcentratie	Hoog (>= 50%)
Afschermingsgraad van het gehele materiaal	Geheel of deels (ook) vrij aan de binnenlucht
Toestand van het materiaal	Licht beschadigd, licht verweerd. Intact materiaal type Pical – asbestboard of categorie III 'gebondenheid'

#	Type	Referentie	Resultaat
2.1	Puntmonster	000000310437	Chrysotiel

Beschrijving	Vinyl keldertrap
Omgeving	Binnen
Primaire drager	Vloer-plafondopening (luik, ...)
Asbestmateriaal	Prefab - afwerking - Vloerzeil
Bindmiddel van asbestmateriaal	Karton - papier - viltachtig
Gebondenheid op basis van bindmiddel	Niet-hechtgebonden
Hoeveelheid (oppervlakte - aantal)	• 2,00 m ² - 1 stuk

- Zorg voor een veilig beheer. Vermijd het beschadigen van het asbestmateriaal. Controleer de toestand jaarlijks op wijzigingen.

- Eenvoudige handelingen: enkel door erkend asbestverwijderaar
De vinyl lijkt te zijn verlijmd op de traptredes. Bij het lostrekken van de vinyl kunnen vezels vrijkomen in de lucht. Met de asbestverwijderaar bespreken of aanpak via hermetische zone al dan niet aangewezen is.

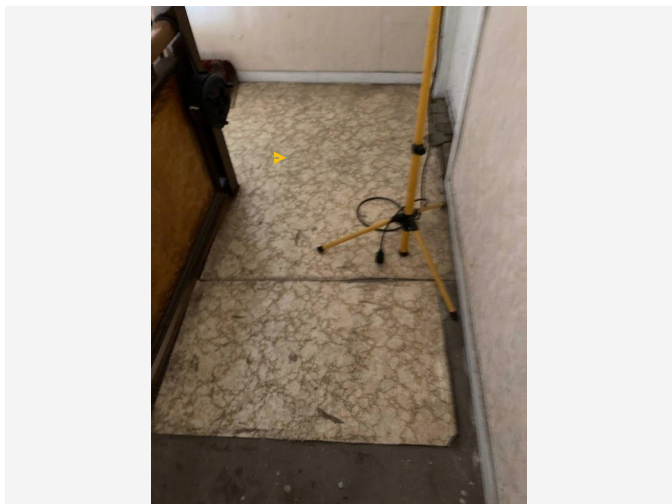
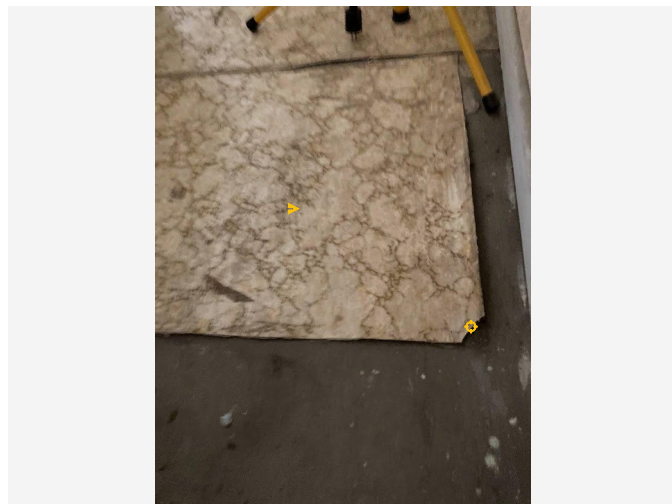
Verwijderen

Eindbeoordeling materiaalrisico	Verhoogd materiaalrisico en/of verhoogde kans op vezelvrijgave
---------------------------------	--

Gebondenheid	Categorie 2: niet-hechtgebonden met matrix
Asbestsoort (vezeltype)	Alleen chrysotiel
Asbestconcentratie	Hoog ($\geq 50\%$)
Afschermingsgraad van het gehele materiaal	Geheel of deels (ook) vrij aan de binnenlucht
Toestand van het materiaal	Licht beschadigd, licht verweerd. Intact materiaal type Pical – asbestboard of categorie III 'gebondenheid'

#	Type	Referentie	Resultaat
3.1	Puntmonster	000000310444	Chrysotiel

Beschrijving	Vinyl traphal zolder
Omgeving	Binnen
Primaire drager	Vloer
Asbestmateriaal	Prefab - afwerking - Vloerzeil
Bindmiddel van asbestmateriaal	Karton - papier - viltachtig
Gebondenheid op basis van bindmiddel	Niet-hechtgebonden
Hoeveelheid (oppervlakte - aantal)	• 2,00 m ² - 1 stuk

- Zorg voor een veilig beheer. Vermijd het beschadigen van het asbestmateriaal. Controleer de toestand jaarlijks op wijzigingen.
- Verwijder dit asbestmateriaal zo snel mogelijk. Volg de toestand goed op.

- Eenvoudige handelingen: enkel door erkend asbestverwijderaar
Gezien de niet-hechtgebondenheid van vinylzeil kunnen bij het lostrekken van het verlijmd vloerzeil asbestvezels in de lucht vrijkomen. Verwijdering uit te voeren door erkende asbestverwijderaar.

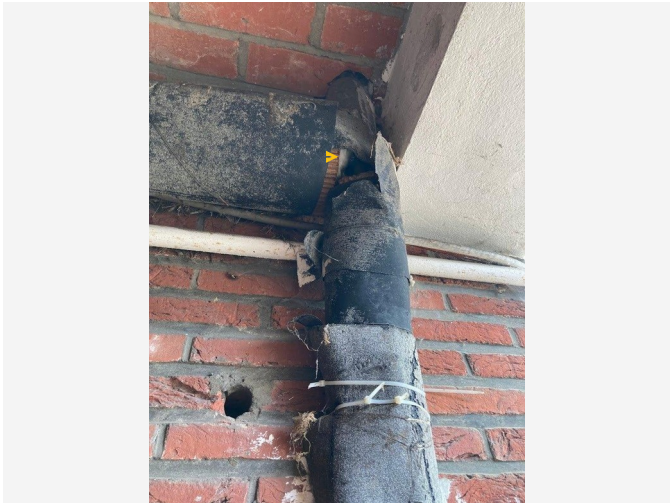
Vrije foto

De gebruikte buisisolatie in en rond de woning (kelder, doorgang rechts, en plat dak achteraan) bestaat uit rotswol.

Identificatiemethode	Vaststelling & expertise (niet-asbestverdacht)
Primaire drager	Plafond
(Asbest)materiaal	In-situ afwerkingslagen - Thermische isolatie
Bindmiddel	rotswol
Gebondenheid bindmiddel	Niet-hechtgebonden

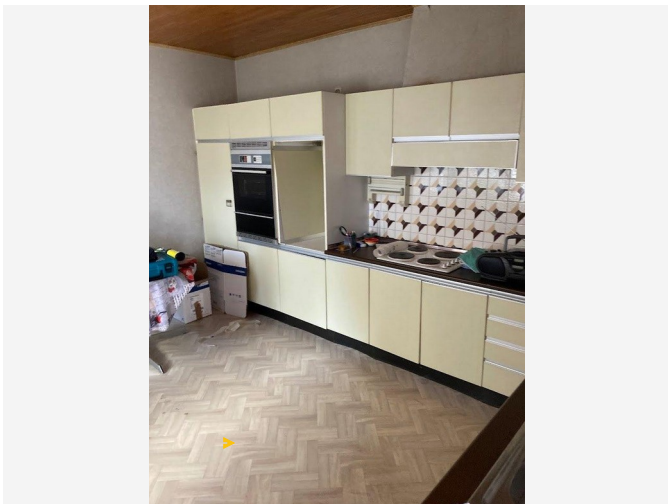
Vrije foto

Dit vinylzeil is asbestvrij

Identificatiemethode	Vaststelling & expertise (niet-asbestverdacht)
Primaire drager	Vloer
(Asbest)materiaal	bevat geen asbest

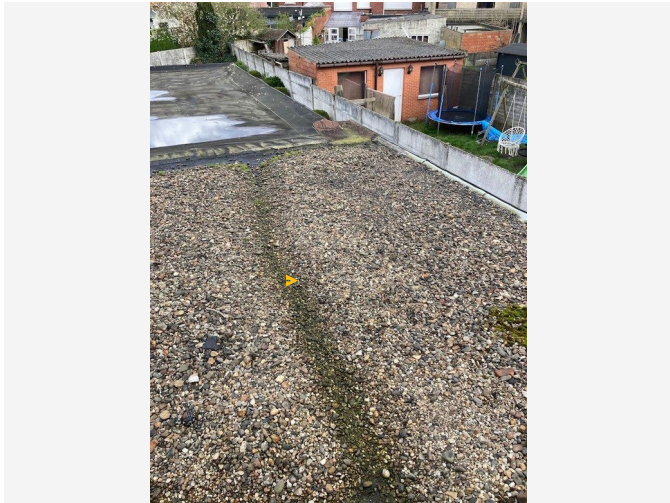
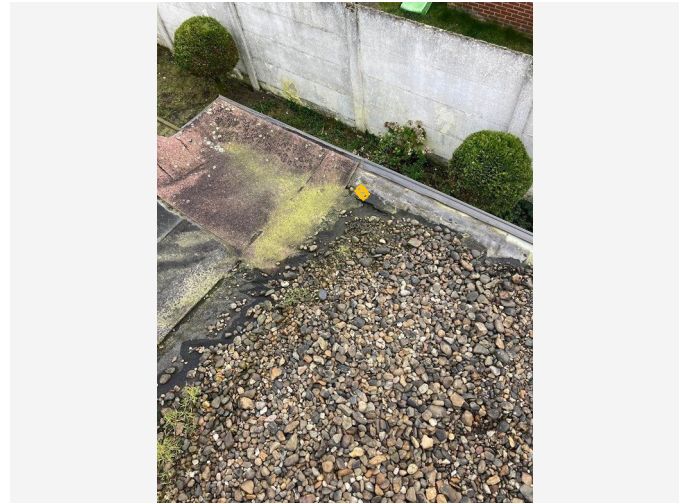
Fiche 6: Roofing

Geen asbest

#	Type	Referentie	Resultaat
6.1	Puntmonster	000000310154	Geen asbest

Beschrijving	Roofing
Omgeving	Buiten
Primaire drager	Plat dak
Bindmiddel van materiaal	Bitumen (roofing, teer, asfalt)

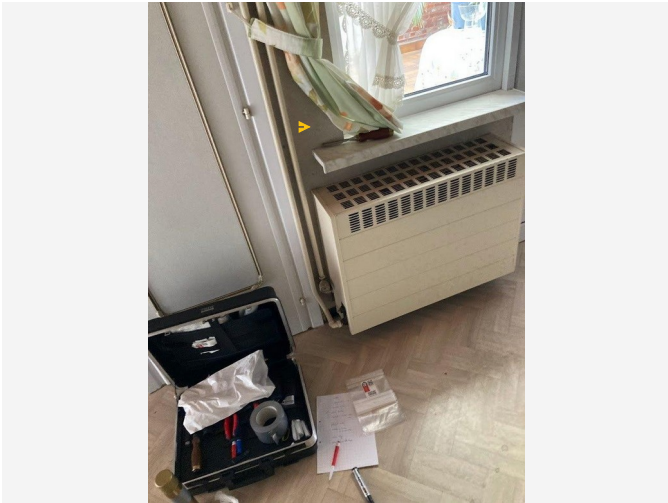
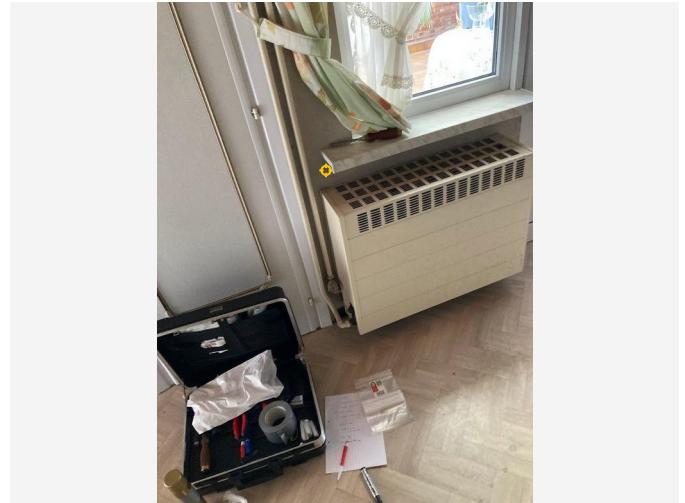
Geen asbest

#	Type	Referentie	Resultaat
7.1	Mengmonster	000000310451	Geen asbest

Beschrijving	Pleisterwerk
Omgeving	Binnen
Primaire drager	Binnenwand
Bindmiddel van materiaal	Gips - kalk

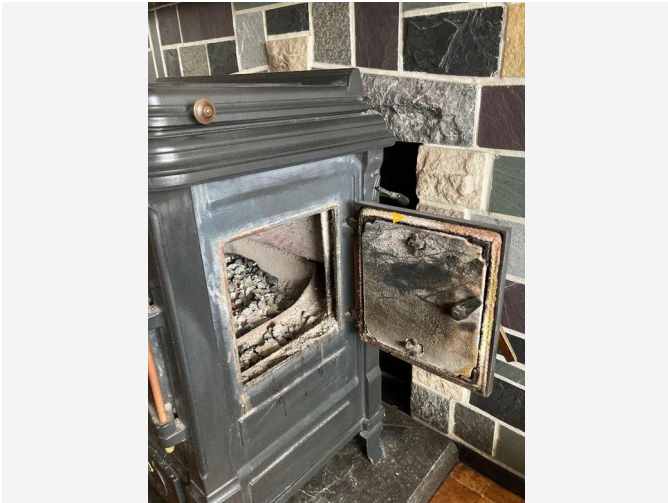
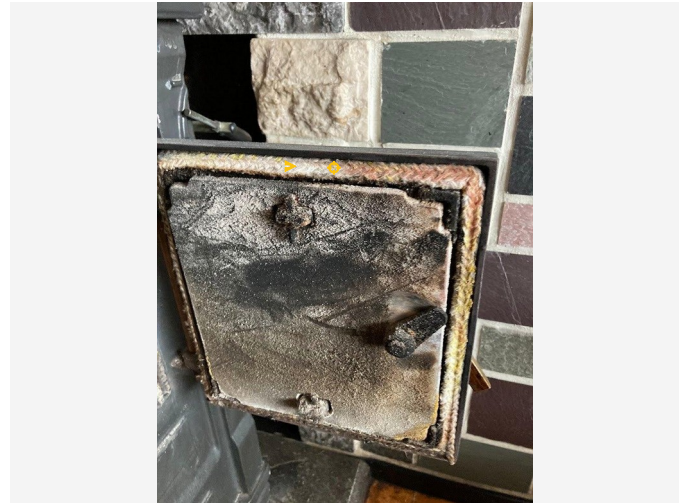
Geen asbest

#	Type	Referentie	Resultaat
8.1	Puntmonster	000000310475	Geen asbest

Beschrijving	Kachelkoord
Omgeving	Binnen
Primaire drager	HVAC infrastructuur en uitrusting
Bindmiddel van materiaal	Weinig of geen bindmiddel (textiel, bevolking, ...)

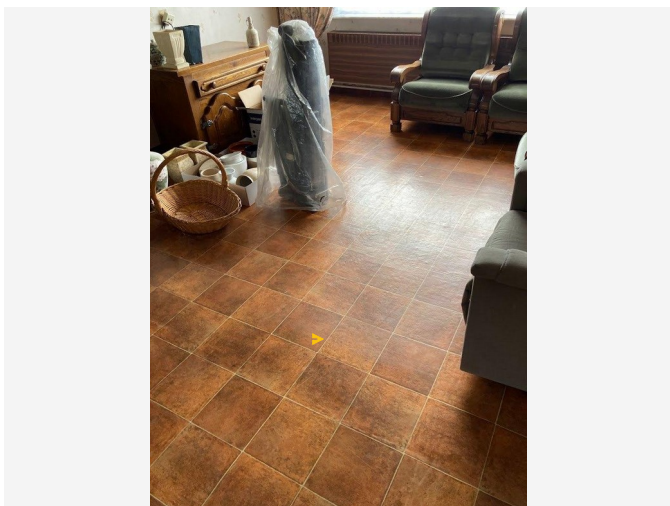
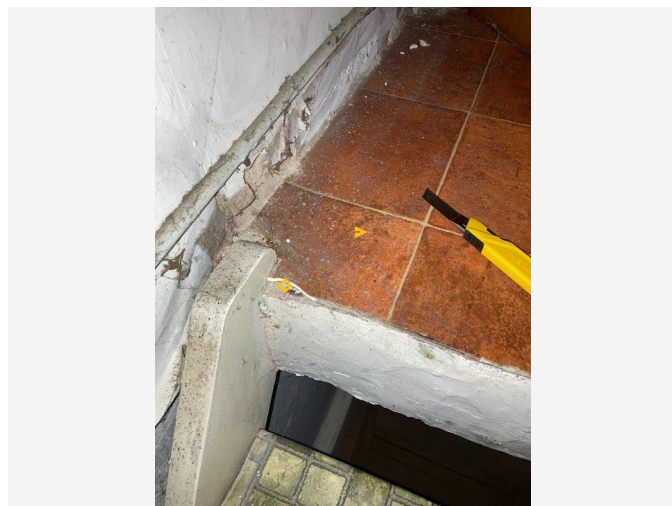
Geen asbest

#	Type	Referentie	Resultaat
10.1	Puntmonster	000000310420	Geen asbest

Beschrijving	Vinylzeil woonkamer
Omgeving	Binnen
Primaire drager	Vloer
Bindmiddel van materiaal	Kunststof of -hars
