# Asbestinventarisatetest

Brasel 69, 2480 Dessel

Attestnummer : 20240508-000719.000

Uitgegeven op : 08.05.2024

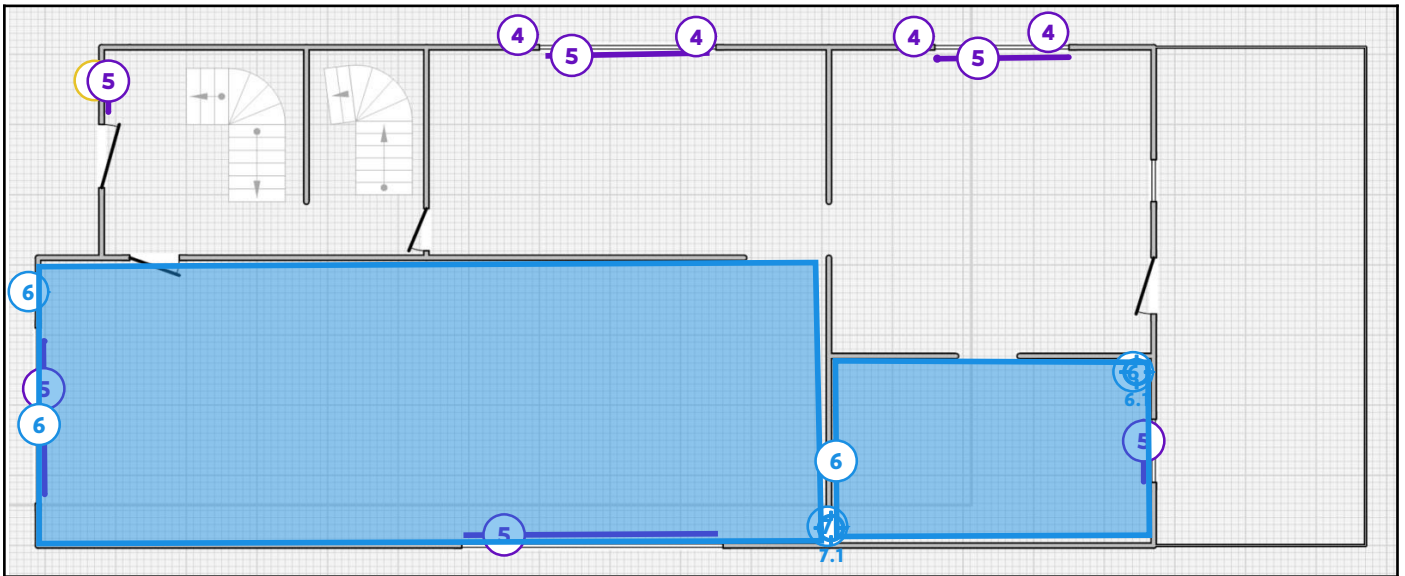
# Plan 1.1: Plan gelijkvloers

Beschrijving	Type	Actie
3. Elektriciteitsmeter	Asbestmateriaal	Zorgvuldig beheren
4. Slabben ramen	Advies	-
5. Pakking radiators	Advies	-
6. Pleisterwerk muren	Geen asbest	-
6.1 Code: 000000341479	Mengmonster	-
7. Pleisterwerk plafond	Geen asbest	-
7.1 Code: 000000341462	Mengmonster	-

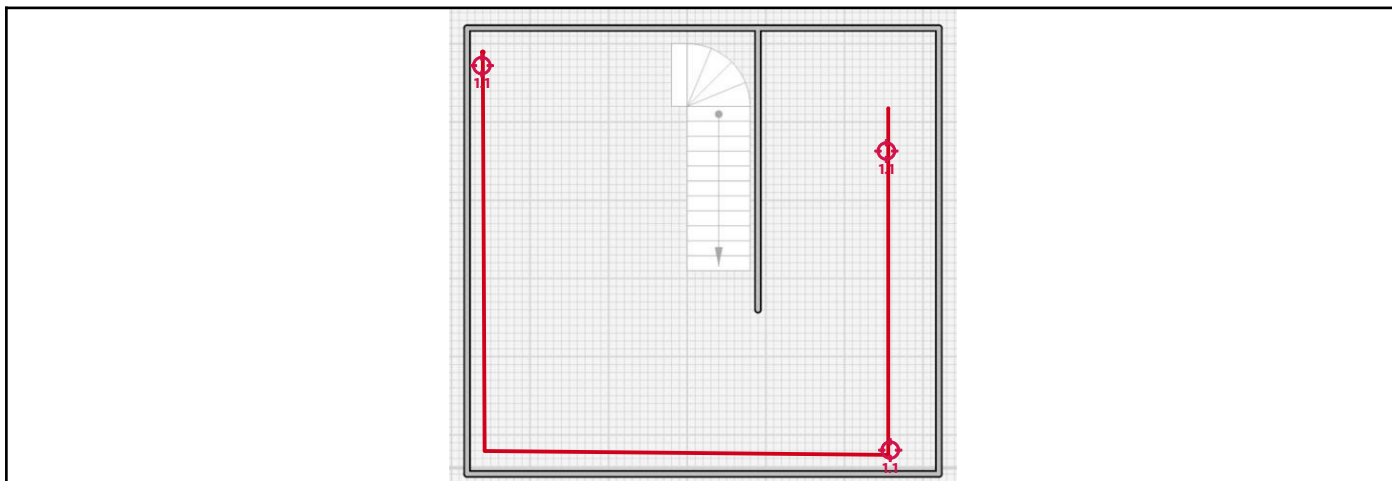
## Plan 1.4: Plan kelder

Beschrijving	Type	Actie
1. Buisisolatie	Asbestmateriaal	Dringend verwijderen
1.1 Code: 000000341493	Mengmonster	-

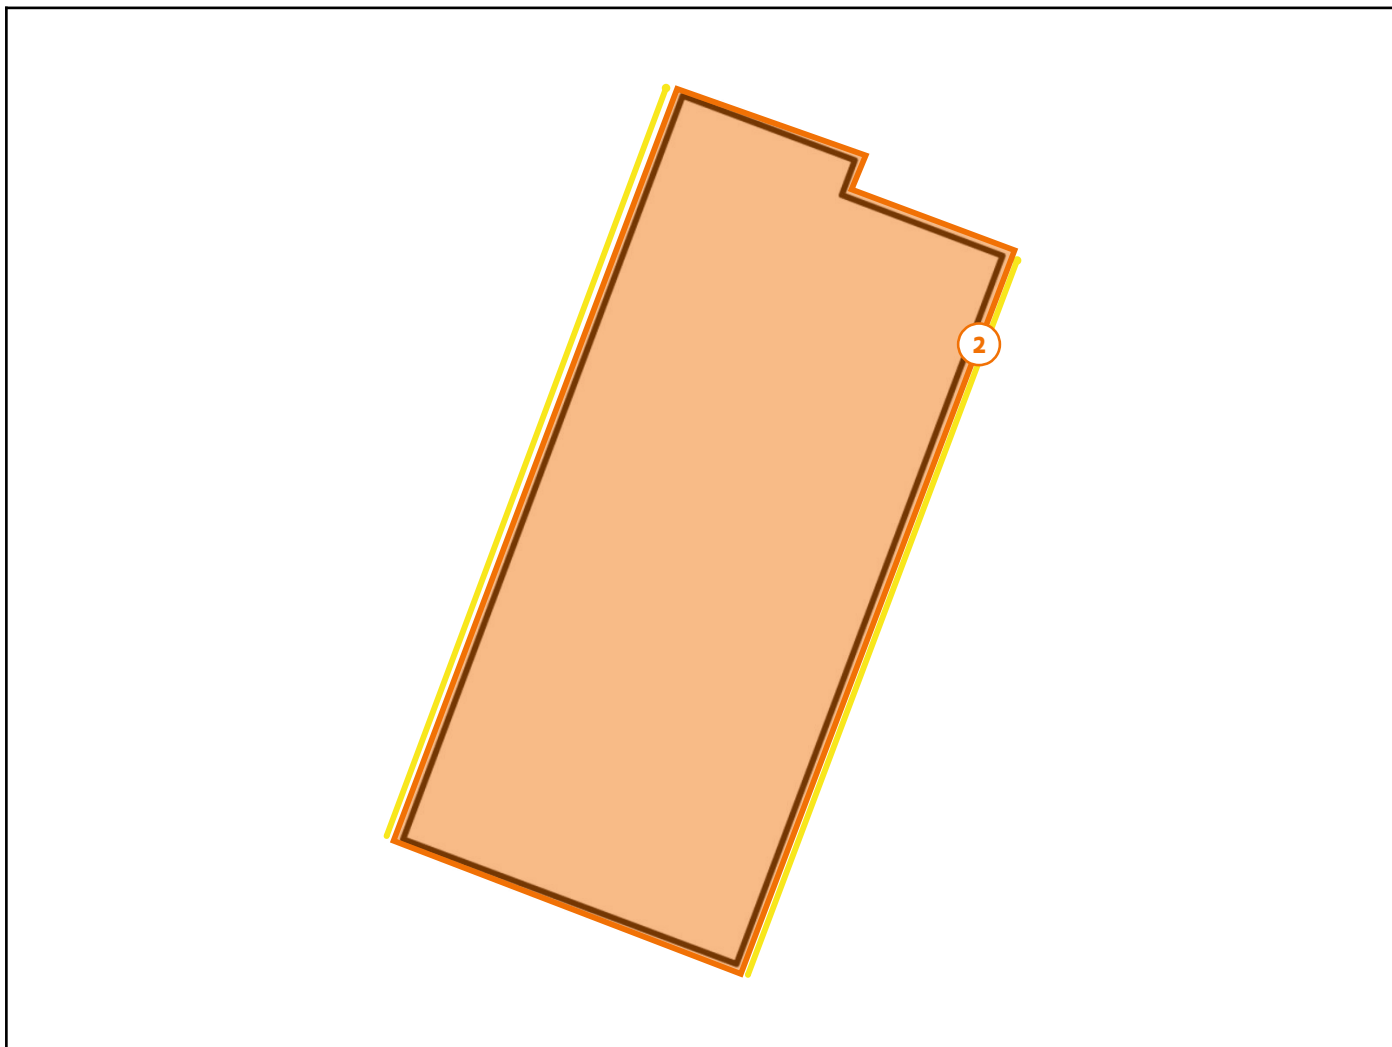
## Plan 2.1: Plan garage

Beschrijving	Type	Actie
2. Golfplaten	Asbestmateriaal	<a href="#">Verwijderen</a>

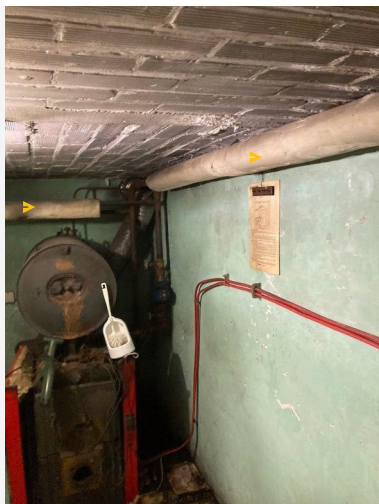
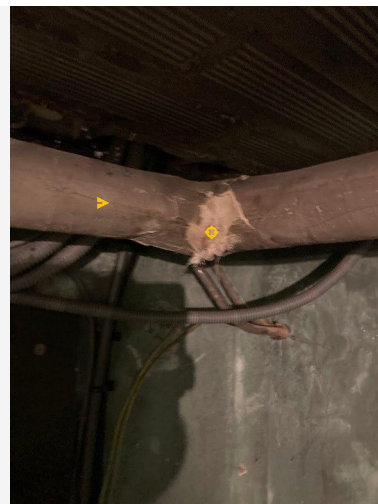
Het asbestmateriaal valt onder de mijlpaal van 2034.

**Dringend verwijderen**

Eindbeoordeling materiaalrisico	Hoog materiaalrisico en/of hoge kans op vezelvrijgave
---------------------------------	---

Gebondenheid	Categorie 2: niet-hechtgebonden met matrix
Asbestsoort (vezeltype)	Amfibool aanwezig, uitgezonderd crocidoliet
Asbestconcentratie	Hoog ( $\geq 50\%$ )
Afschermingsgraad van het gehele materiaal	Geheel of deels (ook) vrij aan de binnenlucht
Toestand van het materiaal	Matig beschadigd, matig verweerd

#	Type	Referentie	Resultaat
1.1	Mengmonster	000000341493	Amosiet, Chrysotiel

Beschrijving	Buisisolatie
Omgeving	Binnen
Primaire drager	Plafond
Asbestmateriaal	In-situ afwerkingslagen - Thermische isolatie
Bindmiddel van asbestmateriaal	Gips - kalk
Gebondenheid op basis van bindmiddel	Niet-hechtgebonden
Hoeveelheid (lengte - omtrek - dikte - aantal)	<ul style="list-style-type: none"><li>11,00 m - 40,00 cm - 20,00 cm - 1 stuk</li></ul>

- Verwijder dit asbestmateriaal zo snel mogelijk. Volg de toestand goed op.

- Couveuzesak (erkend asbestverwijderaar)  
Neem contact op met een erkend asbestverwijderaar voor het verwijderen van de betrokken sanitaire buien en isolatie in de kelder.
- Hermetische zone (erkend asbestverwijderaar)  
Neem contact op met een erkend asbestverwijderaar voor het verwijderen van de betrokken sanitaire buien en isolatie in de kelder.

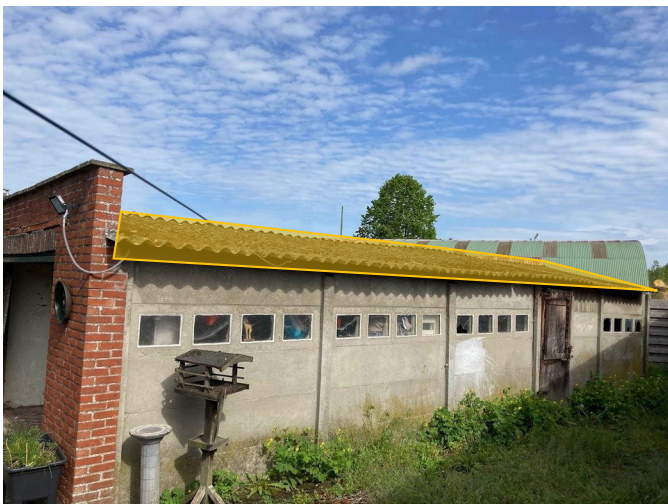
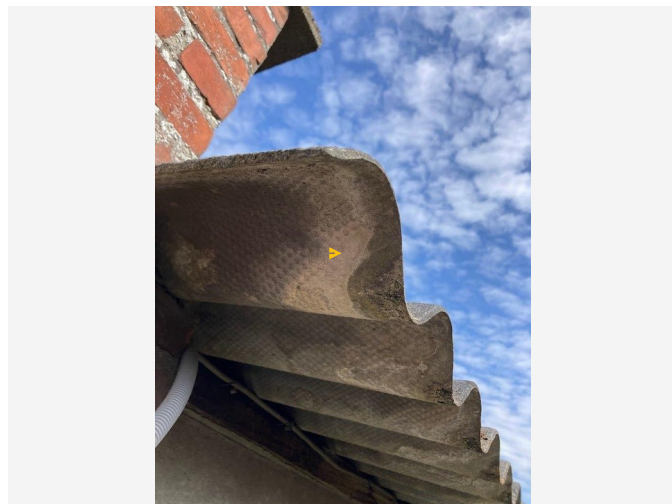
Het asbestmateriaal valt onder de mijlpaal van 2034.

Verwijderen

Eindbeoordeling materiaalrisico	Laag materiaalrisico en/of verlaagde kans op vezelvrijgave
---------------------------------	--

Gebondenheid	Categorie 1: hechtgebonden in oorsprong
Asbestsoort (vezeltype)	Alleen chrysotiel
Asbestconcentratie	Laag (< 50%)
Afschermingsgraad van het gehele materiaal	Geheel of deels vrij aan de buitenlucht
Toestand van het materiaal	Licht beschadigd, licht verweerd. Intact materiaal type Pical – asbestboard of categorie III 'gebondenheid'

Beschrijving	Golfplaten
Omgeving	Buiten
Primaire drager	Plat dak
Asbestmateriaal	Dak- en gevelbekleding - Golfplaat
Bindmiddel van asbestmateriaal	Cement
Gebondenheid op basis van bindmiddel	Hecht
Hoeveelheid (oppervlakte - aantal)	• 49,00 m <sup>2</sup> - 1 stuk
Totale oppervlakte	49,00 m <sup>2</sup>

- Zorg voor een veilig beheer. Vermijd het beschadigen van het asbestmateriaal. Controleer de toestand jaarlijks op wijzigingen.
- Zorg voor een veilig beheer en verwijder dit asbestmateriaal wanneer het bij werken eenvoudig bereikbaar wordt. Controleer de toestand jaarlijks op wijzigingen.
- Hemelwater dat afspoelt van asbestcement daken of gevels kan asbestdeeltjes bevatten. Gebruik het enkel voor gesloten circuits (bv. spoelen toiletten). Reinig na het vervangen van het dak of de gevel de dakgoten en regenwaterput of -ton om asbesthoudend sediment of slib te verwijderen

- Eenvoudige handelingen: mag via doe-het-zelf of door werknemer(s) met opleidingsattest eenvoudige handelingen  
U mag de golfplaten zelf verwijderen volgens de methode eenvoudige handelingen. Let steeds op het dragen van persoonlijke beschermingsmiddelen bij het verwijderen (FFP3 masker, handschoenen,...) . Het is aangewezen de platen eerst te besprenkelen met water zodat deze vochtig zijn.

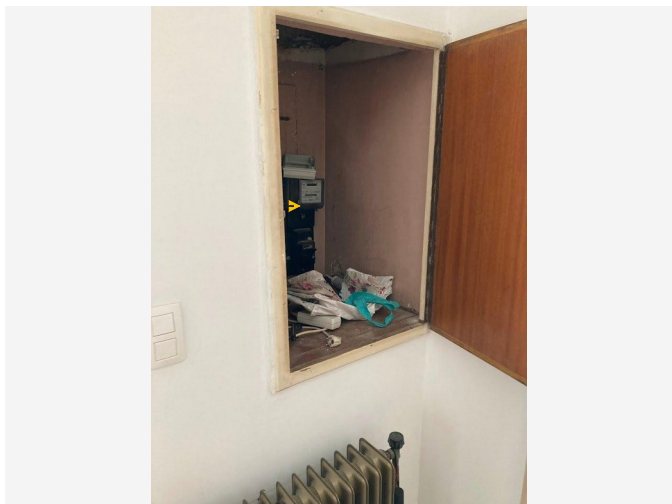
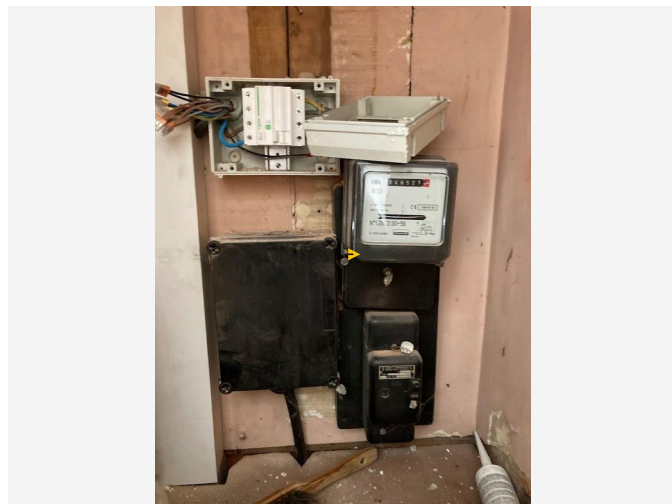
Het asbestmateriaal valt onder de mijlpaal van 2040.

Zorgvuldig beheren

Bakeliet toepassingen zijn in goede staat eerder veilig. Bovendien is de meter veilig omkast

Eindbeoordeling materiaalrisico	Zeer laag materiaalrisico en/of zeer lage kans op vezelvrijgave
---------------------------------	---

Gebondenheid	Categorie 1: hechtgebonden in oorsprong
Asbestsoort (vezeltype)	Alleen chrysotiel
Asbestconcentratie	Laag (< 50%)
Afschermingsgraad van het gehele materiaal	Geheel of deels (ook) vrij aan de binnenlucht
Toestand van het materiaal	Onbeschadigd, niet verweerd

Beschrijving	Elektriciteitsmeter
Omgeving	Binnen
Primaire drager	Binnenwand
Asbestmateriaal	Plaat, paneel, tablet - Type Bakeliet
Bindmiddel van asbestmateriaal	Kunststof of -hars
Gebondenheid op basis van bindmiddel	Hecht
Hoeveelheid (oppervlakte - dikte - aantal)	• 0,15 m <sup>2</sup> - 0,50 cm - 1 stuk
Totaal volume	< 0,001 m <sup>3</sup>
Eenvoudig bereikbaar	Ja

- Zorg voor een veilig beheer. Vermijd het beschadigen van het asbestmateriaal. Controleer de toestand jaarlijks op wijzigingen.

- Eenvoudige handelingen: mag via doe-het-zelf of door werknemer(s) met opleidingsattest eenvoudige handelingen

Het is aangewezen om aan de netbeheerder te vragen de meter te verwijderen.

Verwijdering mag gebeuren volgens de methode eenvoudige handelingen. Draag steeds de nodige persoonlijke beschermingsmiddelen bij het verwijderen (FFP3 masker, handschoenen,...)

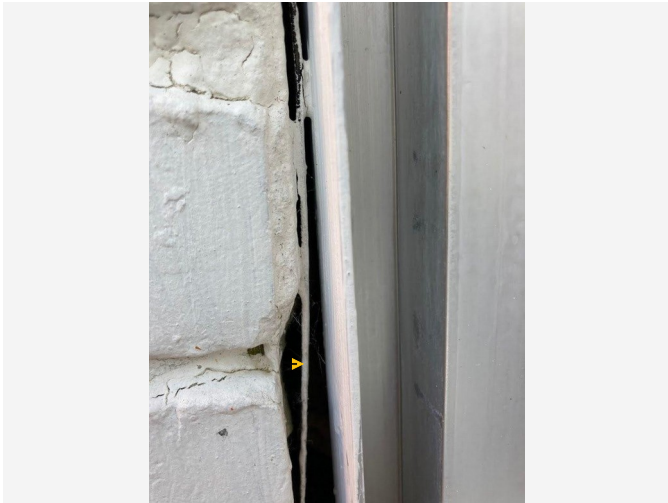
Tussen de buitengevel en de 2 metalen raamkozijnen langs de westkant bevindt zich plaatmateriaal /slabben. Deze kunnen asbesthoudend zijn. In huidige situatie onmogelijk te bemonsteren

Identificatiemethode	Redelijk vermoeden
Primaire drager	Wandopening verticaal (raam, deur, ...)
(Asbest)materiaal	Verloren bekisting - Plaat
Bindmiddel	Cement
Gebondenheid bindmiddel	Hecht

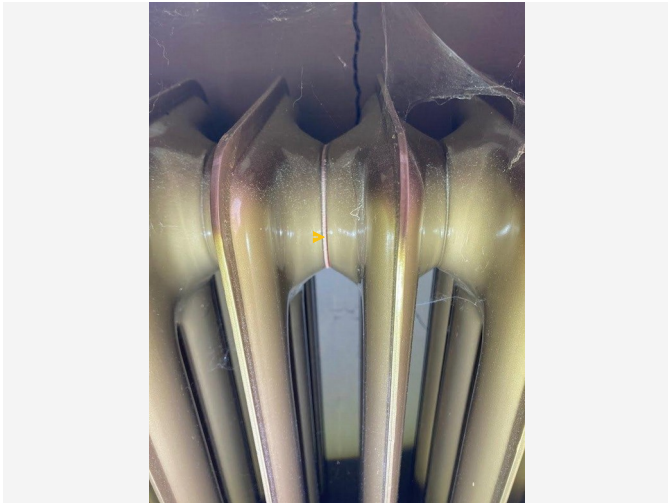
De pakkingen tussen de radiator zijn asbestverdacht. In huidige toestand onmogelijk te bemonsteren.

Identificatiemethode	Vaststelling & expertise (niet-asbestverdacht)
Primaire drager	Binnenwand
(Asbest)materiaal	Frictiemateriaal (remvoering, remschoen, koppeling, ...)
Bindmiddel	Karton - papier - viltachtig
Gebondenheid bindmiddel	Niet-hechtgebonden

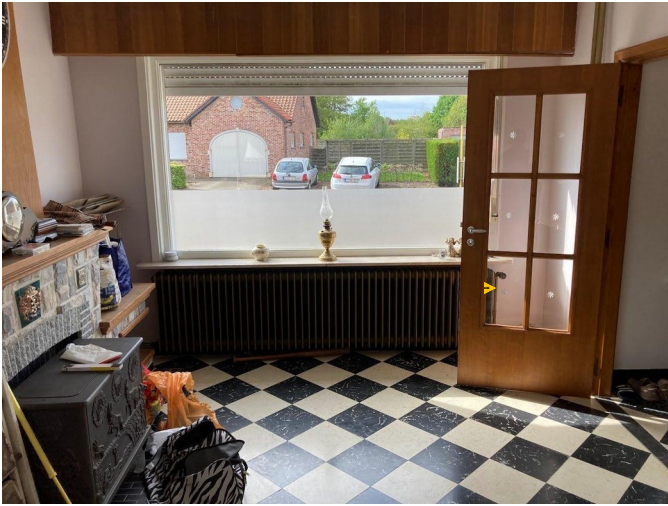
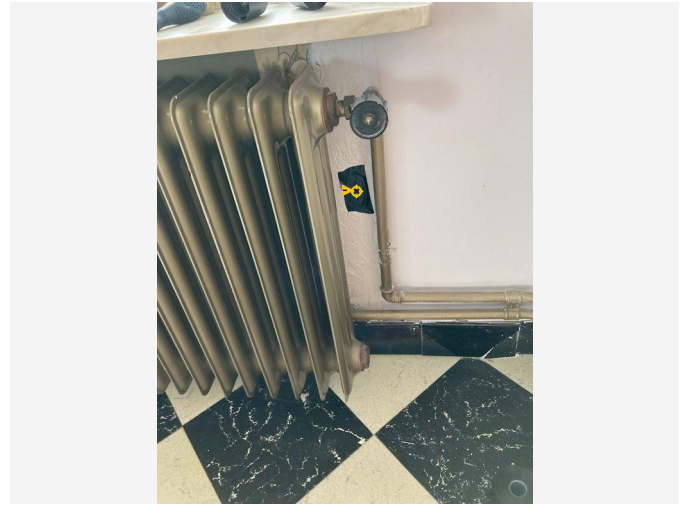
## Fiche 6: Pleisterwerk muren

Geen asbest

#	Type	Referentie	Resultaat
6.1	Mengmonster	000000341479	Geen asbest

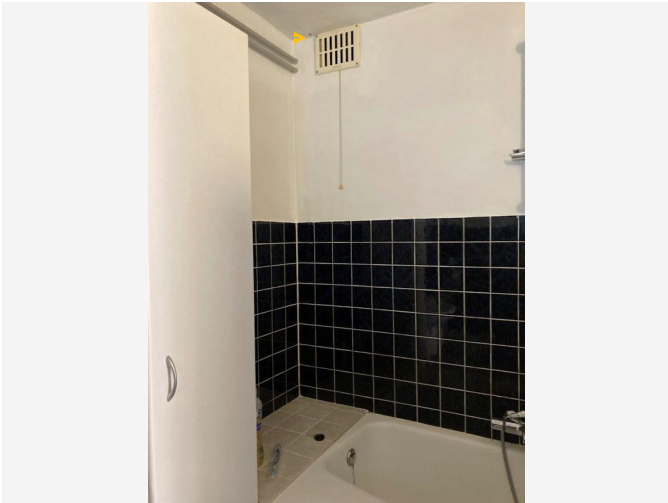
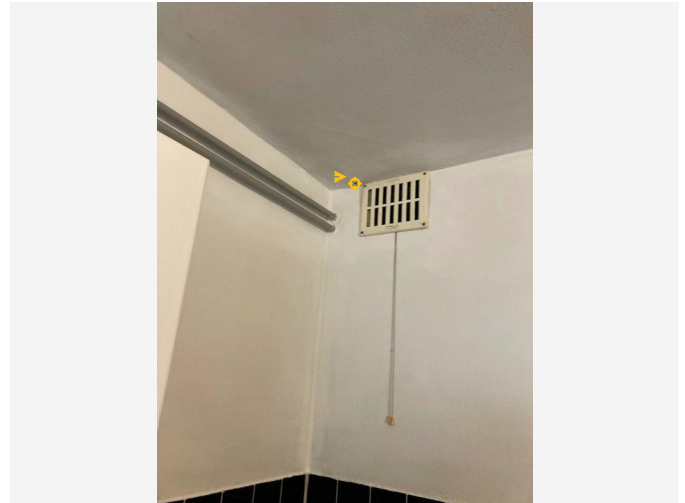
# Fiche 7: Pleisterwerk plafond

Geen asbest

#	Type	Referentie	Resultaat
7.1	Mengmonster	000000341462	Geen asbest
