Asbestinventarisatetest

Merksplassesteenweg 73, 2310 Rijkevorsel

Attestnummer : 20240611-000182.000

Niet-asbestveilig

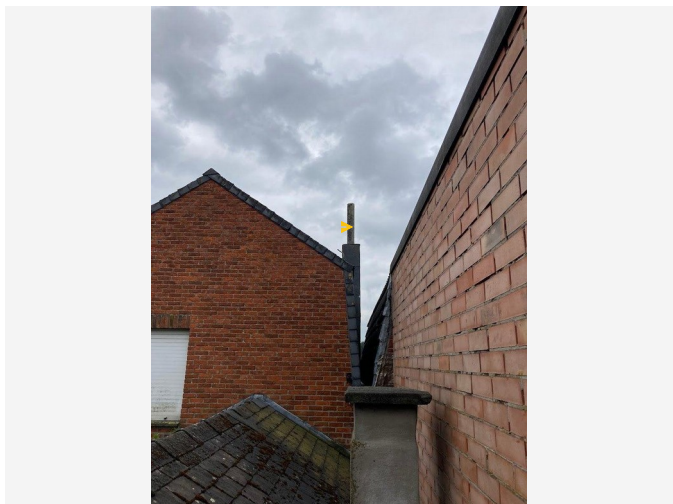
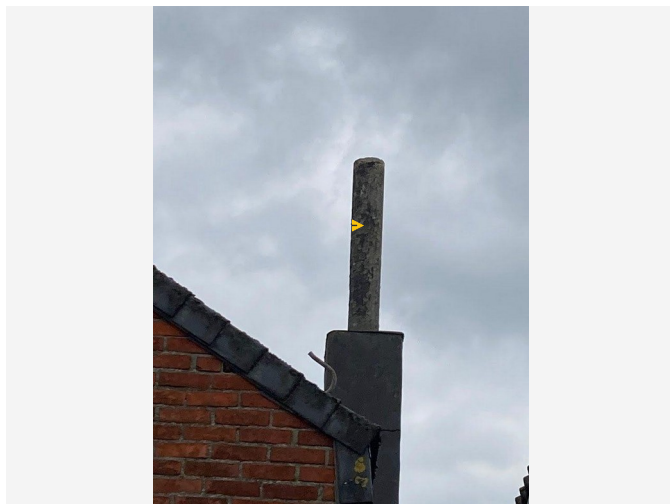
Eindbeoordeling materiaalrisico	Verhoogd materiaalrisico en/of verhoogde kans op vezelvrijgave
---------------------------------	--

Gebondenheid	Categorie 1: hechtgebonden in oorsprong
Asbestsoort (vezeltype)	Alleen chrysotiel
Asbestconcentratie	Laag (< 50%)
Afschermingsgraad van het gehele materiaal	Geheel of deels vrij aan de buitenlucht
Toestand van het materiaal	Matig beschadigd, matig verweerd

Beschrijving	Schouwbus
Omgeving	Buiten
Primaire drager	Plat dak
Asbestmateriaal	Rookgaskanaal
Bindmiddel van asbestmateriaal	Cement
Gebondenheid op basis van bindmiddel	Hecht
Hoeveelheid (lengte - omtrek - dikte - aantal)	<ul style="list-style-type: none">1,25 m - 30,00 cm - 18,00 cm - 1 stuk
Totaal volume	0,068 m ³
Eenvoudig bereikbaar	Ja
Bevestigingswijze	<ul style="list-style-type: none">Verlijmd, ingegoten, versmeerd
Identificatiemethode	Vaststelling zonder monsternamen

- Zorg voor een veilig beheer. Vermijd het beschadigen van het asbestmateriaal. Controleer de toestand jaarlijks op wijzigingen.

- Eenvoudige handelingen: mag via doe-het-zelf of door werknemer(s) met opleidingsattest eenvoudige handelingen
Verwijdering mag gebeuren volgens de methode eenvoudige handelingen. Draag steeds de nodige persoonlijke beschermingsmiddelen bij het verwijderen (FFP3 masker, handschoenen,...)

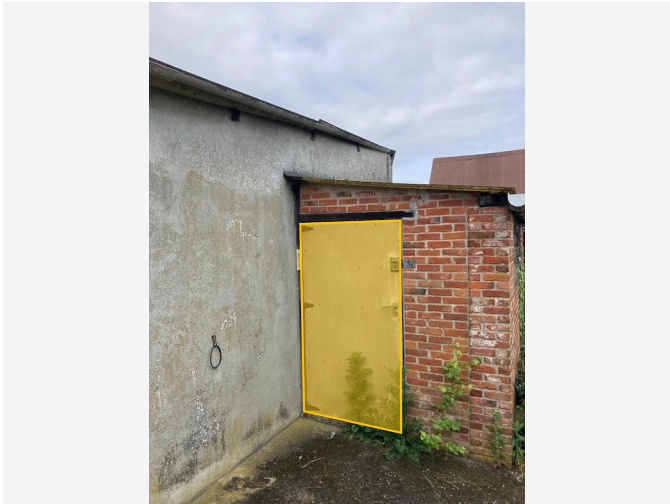
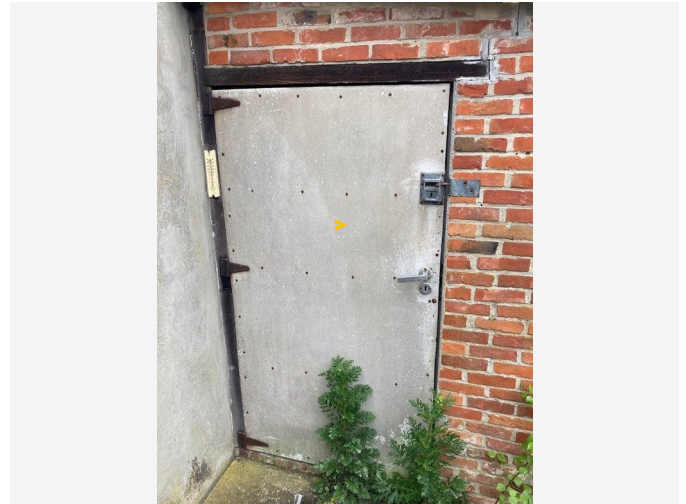
Eindbeoordeling materiaalrisico	Verhoogd materiaalrisico en/of verhoogde kans op vezelvrijgave
---------------------------------	--

Gebondenheid	Categorie 1: hechtgebonden in oorsprong
Asbestsoort (vezeltype)	Alleen chrysotiel
Asbestconcentratie	Laag (< 50%)
Afschermingsgraad van het gehele materiaal	Geheel of deels vrij aan de buitenlucht
Toestand van het materiaal	Zwaar beschadigd, zwaar verweerd

Beschrijving	Deur tuinberging
Omgeving	Buiten
Primaire drager	Wand buitenschil
Asbestmateriaal	Plaat, paneel, tablet - Generiek
Bindmiddel van asbestmateriaal	Cement
Gebondenheid op basis van bindmiddel	Hecht
Hoeveelheid (oppervlakte - dikte - aantal)	• 1,80 m ² - 0,50 cm - 1 stuk
Totaal volume	0,009 m ³
Eenvoudig bereikbaar	Ja
Bevestigingswijze	<ul style="list-style-type: none">• Geschroefd• Genageld, geniet

- Verwijder dit asbestmateriaal zo snel mogelijk. Volg de toestand goed op.

- Eenvoudige handelingen: mag via doe-het-zelf of door werknemer(s) met opleidingsattest eenvoudige handelingen
U mag de platen zelf verwijderen volgens de methode eenvoudige handelingen. Let steeds op het dragen van persoonlijke beschermingsmiddelen bij het verwijderen (FFP3 masker, handschoenen,...) . Het is aangewezen de platen eerst te besprenkelen met water zodat deze vochtig zijn.

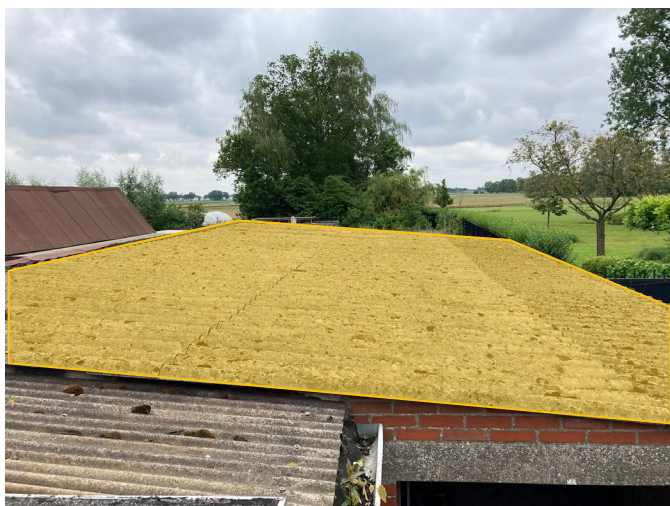
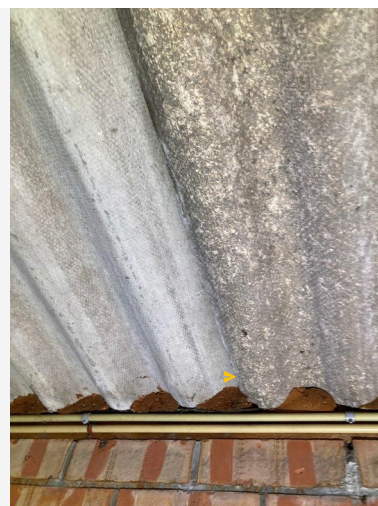
Eindbeoordeling materiaalrisico	Verhoogd materiaalrisico en/of verhoogde kans op vezelvrijgave
---------------------------------	--

Gebondenheid	Categorie 1: hechtgebonden in oorsprong
Asbestsoort (vezeltype)	Alleen chrysotiel
Asbestconcentratie	Laag (< 50%)
Afschermingsgraad van het gehele materiaal	Geheel of deels (ook) vrij aan de binnenlucht
Toestand van het materiaal	Matig beschadigd, matig verweerd

Beschrijving	Golfplaten
Omgeving	Buiten
Primaire drager	Plat dak
Asbestmateriaal	Dak- en gevelbekleding - Golfplaat
Bindmiddel van asbestmateriaal	Cement
Gebondenheid op basis van bindmiddel	Hecht
Hoeveelheid (oppervlakte - aantal)	<ul style="list-style-type: none">• 18,00 m² - 1 stuk
Totale oppervlakte	18,00 m ²
Eenvoudig bereikbaar	Ja
Bevestigingswijze	<ul style="list-style-type: none">• Geschroefd
Identificatiemethode	Vaststelling zonder monsternamen

- Verwijder dit asbestmateriaal zo snel mogelijk. Volg de toestand goed op.

- Eenvoudige handelingen: mag via doe-het-zelf of door werknemer(s) met opleidingsattest eenvoudige handelingen
U mag de golfplaten zelf verwijderen volgens de methode eenvoudige handelingen. Let steeds op het dragen van persoonlijke beschermingsmiddelen bij het verwijderen (FFP3 masker, handschoenen,...) . Het is aangewezen de platen eerst te besprenkelen met water zodat deze vochtig zijn.

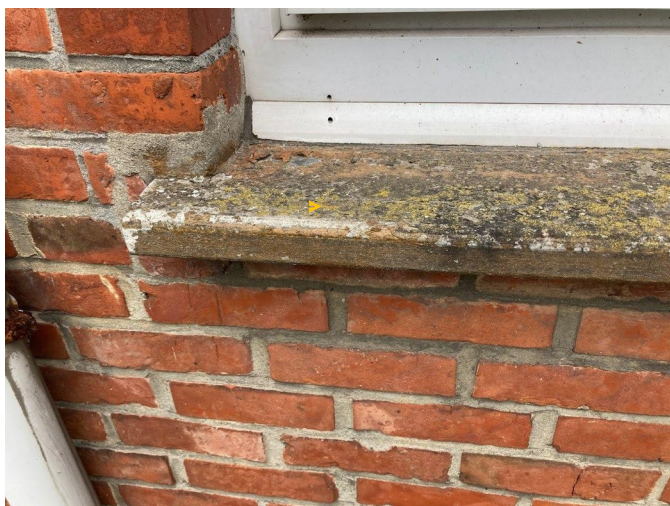
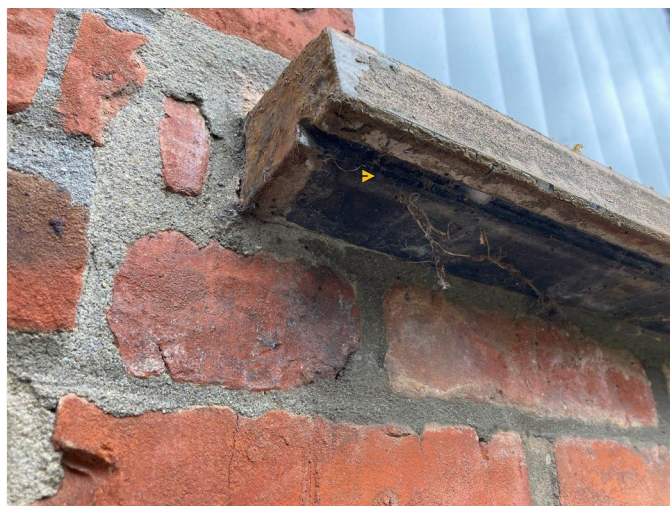
Eindbeoordeling materiaalrisico	Verhoogd materiaalrisico en/of verhoogde kans op vezelvrijgave
---------------------------------	--

Gebondenheid	Categorie 1: hechtgebonden in oorsprong
Asbestsoort (vezeltype)	Alleen chrysotiel
Asbestconcentratie	Laag (< 50%)
Afschermingsgraad van het gehele materiaal	Geheel of deels vrij aan de buitenlucht
Toestand van het materiaal	Matig beschadigd, matig verweerd

Beschrijving	Venstertabletten
Omgeving	Buiten
Primaire drager	Wandopening verticaal (raam, deur, ...)
Asbestmateriaal	Plaat, paneel, tablet - Generiek
Bindmiddel van asbestmateriaal	Cement
Gebondenheid op basis van bindmiddel	Hecht
Hoeveelheid (oppervlakte - dikte - aantal)	• 2,00 m ² - 5,00 cm - 1 stuk
Totaal volume	0,10 m ³
Eenvoudig bereikbaar	Ja
Bevestigingswijze	• Verlijmd, ingegoten, versmeerd

Identificatiemethode	Vaststelling zonder monstername
Destructieve handeling voor identificatie	Nee
Opmerking	Alle raamdorpels + de dorpel aan de achterdeur zijn asbesthoudend

- Zorg voor een veilig beheer en verwijder dit asbestmateriaal wanneer het bij werken eenvoudig bereikbaar wordt. Controleer de toestand jaarlijks op wijzigingen.

- Eenvoudige handelingen: mag via doe-het-zelf of door werknemer(s) met opleidingsattest eenvoudige handelingen
Verwijdering mag gebeuren volgens de methode eenvoudige handelingen. Draag steeds de nodige persoonlijke beschermingsmiddelen bij het verwijderen (FFP3 masker, handschoenen,...) Doch, gezien de complexiteit en de mate waarin de dorpels ingegoten zitten in de muren, is het aangewezen dit door een professional te laten verwijderen.

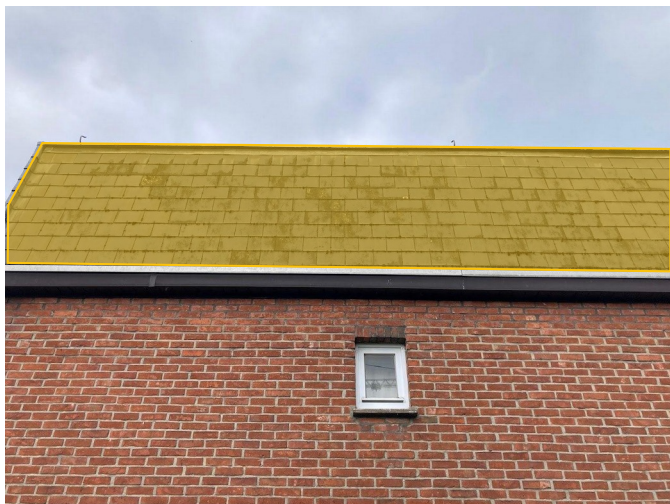
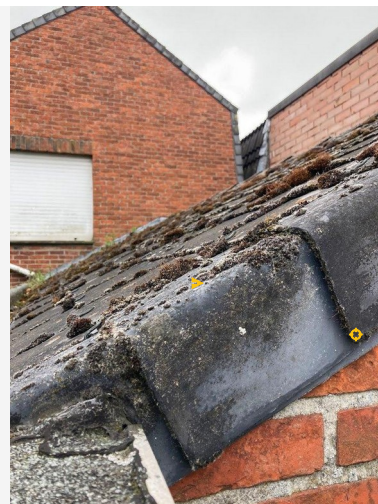
Eindbeoordeling materiaalrisico	Laag materiaalrisico en/of verlaagde kans op vezelvrijgave
---------------------------------	--

Gebondenheid	Categorie 1: hechtgebonden in oorsprong
Asbestsoort (vezeltype)	Alleen chrysotiel
Asbestconcentratie	Laag (< 50%)
Afschermingsgraad van het gehele materiaal	Geheel of deels vrij aan de buitenlucht
Toestand van het materiaal	Licht beschadigd, licht verweerd. Intact materiaal type Pical – asbestboard of categorie III 'gebondenheid'

#	Type	Referentie	Resultaat
5.1	Puntmonster	000000341219	Chrysotiel

Beschrijving	Daklei
Omgeving	Buiten
Primaire drager	Schuin dak
Asbestmateriaal	Dak- en gevelbekleding - Lei, shingle
Bindmiddel van asbestmateriaal	Cement
Gebondenheid op basis van bindmiddel	Hecht
Hoeveelheid (oppervlakte - aantal)	• 105,00 m ² - 1 stuk

- Zorg voor een veilig beheer en verwijder dit asbestmateriaal wanneer het bij werken eenvoudig bereikbaar wordt. Controleer de toestand jaarlijks op wijzigingen.

- Eenvoudige handelingen: enkel door erkend asbestverwijderaer
Gezien zowel het onderdak als de dakleien asbesthoudend zijn is het aangewezen het dak volledig te vernieuwen.

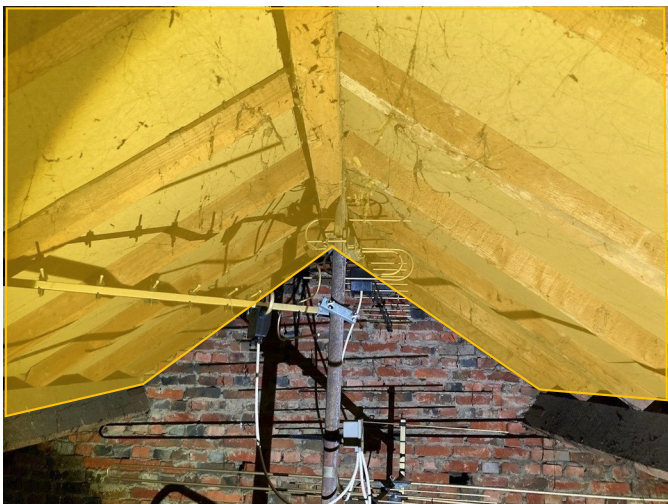
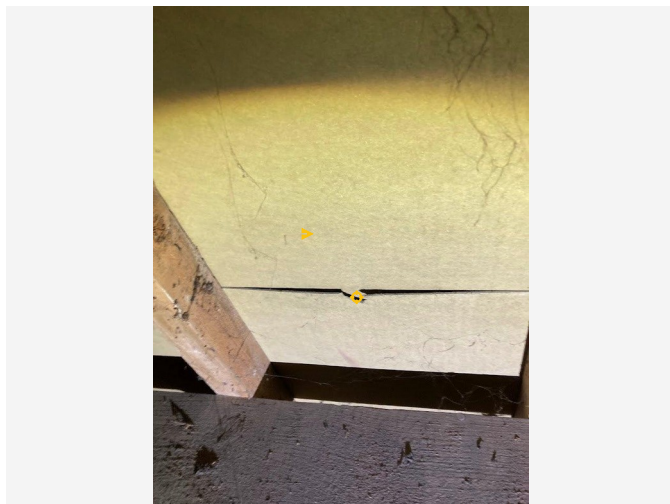
Eindbeoordeling materiaalrisico	Laag materiaalrisico en/of verlaagde kans op vezelvrijgave
---------------------------------	--

Gebondenheid	Categorie 1: hechtgebonden in oorsprong
Asbestsoort (vezeltype)	Alleen chrysotiel
Asbestconcentratie	Laag (< 50%)
Afschermingsgraad van het gehele materiaal	Geheel of deels (ook) vrij aan de binnenlucht
Toestand van het materiaal	Licht beschadigd, licht verweerd. Intact materiaal type Pical – asbestboard of categorie III 'gebondenheid'

#	Type	Referentie	Resultaat
6.1	Puntmonster	000000363914	Chrysotiel

Beschrijving	Onderdak
Omgeving	Binnen
Primaire drager	Schuin dak
Asbestmateriaal	Dak- en gevelbekleding - Plaat
Bindmiddel van asbestmateriaal	Cement
Gebondenheid op basis van bindmiddel	Hecht
Hoeveelheid (oppervlakte - dikte - aantal)	• 105,00 m ² - 0,60 cm - 1 stuk

- Zorg voor een veilig beheer en verwijder dit asbestmateriaal wanneer het bij werken eenvoudig bereikbaar wordt. Controleer de toestand jaarlijks op wijzigingen.

- Eenvoudige handelingen: enkel door erkend asbestverwijderaar
Zowel onderdak als dakbedekking zijn asbesthoudend.

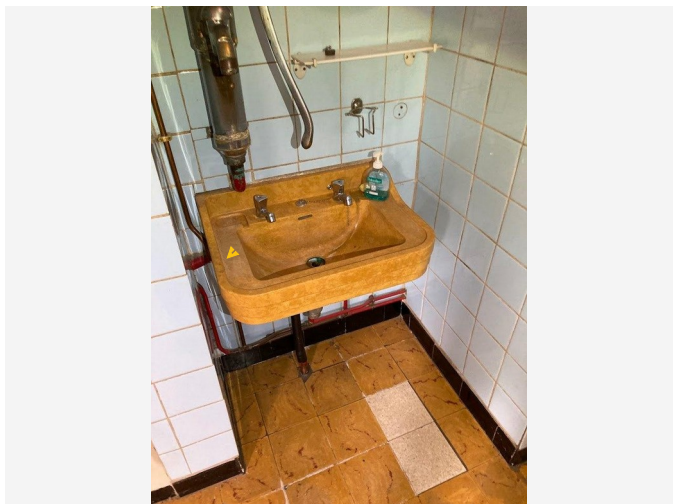
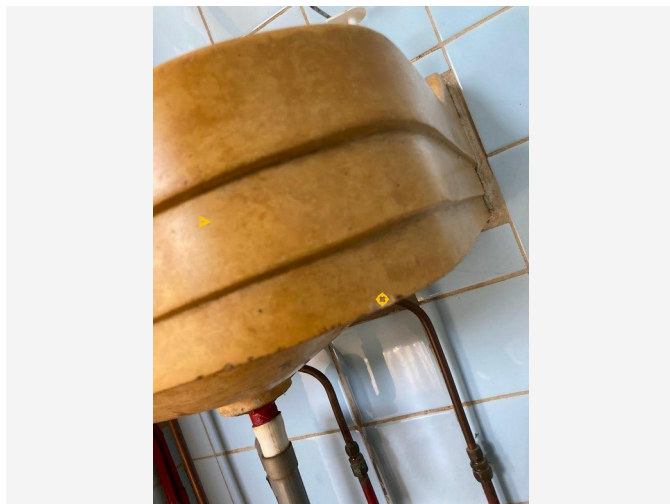
Eindbeoordeling materiaalrisico	Laag materiaalrisico en/of verlaagde kans op vezelvrijgave
---------------------------------	--

Gebondenheid	Categorie 1: hechtgebonden in oorsprong
Asbestsoort (vezeltype)	Alleen chrysotiel
Asbestconcentratie	Laag (< 50%)
Afschermingsgraad van het gehele materiaal	Geheel of deels (ook) vrij aan de binnenlucht
Toestand van het materiaal	Licht beschadigd, licht verweerd. Intact materiaal type Pical – asbestboard of categorie III 'gebondenheid'

#	Type	Referentie	Resultaat
7.1	Puntmonster	000000341189	Chrysotiel

Beschrijving	Lavabo
Omgeving	Binnen
Primaire drager	Binnenwand
Asbestmateriaal	Spoelbak
Bindmiddel van asbestmateriaal	Cement
Gebondenheid op basis van bindmiddel	Hecht
Hoeveelheid (gewicht - aantal)	• 30,00 kg - 1 stuk

- Verwijder dit asbestmateriaal zo snel mogelijk. Volg de toestand goed op.

- Eenvoudige handelingen: mag via doe-het-zelf of door werknemer(s) met opleidingsattest eenvoudige handelingen
Verwijdering mag gebeuren volgens de methode eenvoudige handelingen. Draag steeds de nodige persoonlijke beschermingsmiddelen bij het verwijderen (FFP3 masker, handschoenen,..)

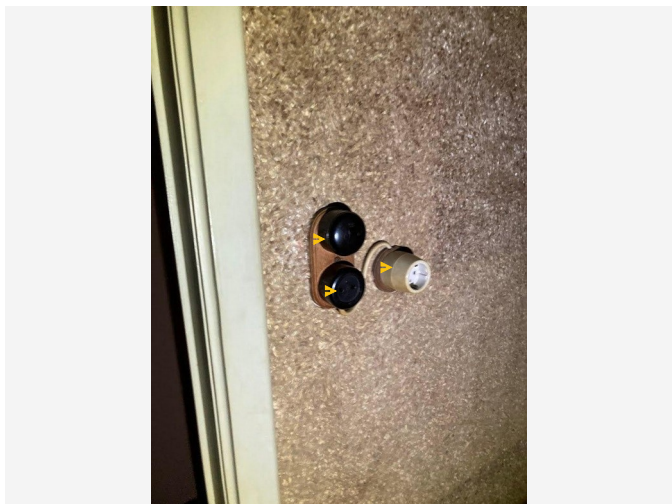
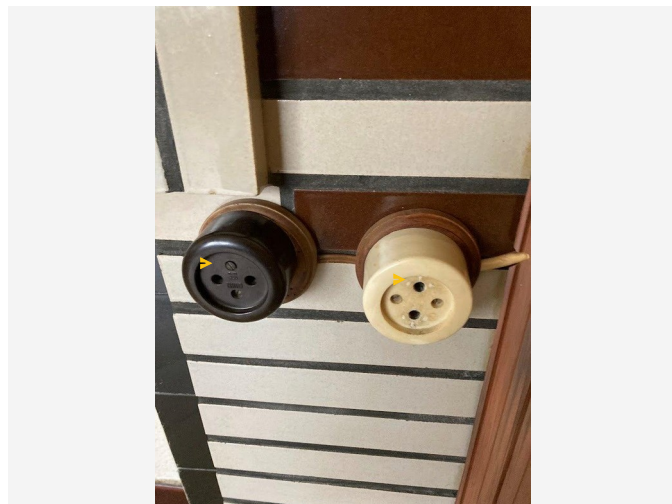
Eindbeoordeling materiaalrisico	Zeer laag materiaalrisico en/of zeer lage kans op vezelvrijgave
---------------------------------	---

Gebondenheid	Categorie 1: hechtgebonden in oorsprong
Asbestsoort (vezeltype)	Alleen chrysotiel
Asbestconcentratie	Laag (< 50%)
Afschermingsgraad van het gehele materiaal	Geheel of deels (ook) vrij aan de binnenlucht
Toestand van het materiaal	Onbeschadigd, niet verweerd

Beschrijving	Lichtschakelaars
Omgeving	Binnen
Primaire drager	Binnenwand
Asbestmateriaal	Plaat, paneel, tablet - Type Bakeliet
Bindmiddel van asbestmateriaal	Kunststof of -hars
Gebondenheid op basis van bindmiddel	Hecht
Hoeveelheid (oppervlakte - dikte - aantal)	• 0,20 m ² - 1,00 cm - 1 stuk
Totaal volume	0,002 m ³
Eenvoudig bereikbaar	Ja
Bevestigingswijze	• Geschroefd
Identificatiemethode	Vaststelling zonder monsternamen

Destructieve handeling voor identificatie	Nee
Opmerking	De lichtschakelaar gebruikt in de woning zijn asbestverdachte bakelieten schakelaars.

- Zorg voor een veilig beheer. Vermijd het beschadigen van het asbestmateriaal. Controleer de toestand jaarlijks op wijzigingen.

- Eenvoudige handelingen: mag via doe-het-zelf of door werknemer(s) met opleidingsattest eenvoudige handelingen
Verwijdering mag gebeuren volgens de methode eenvoudige handelingen. Draag steeds de nodige persoonlijke beschermingsmiddelen bij het verwijderen (FFP3 masker, handschoenen,..)

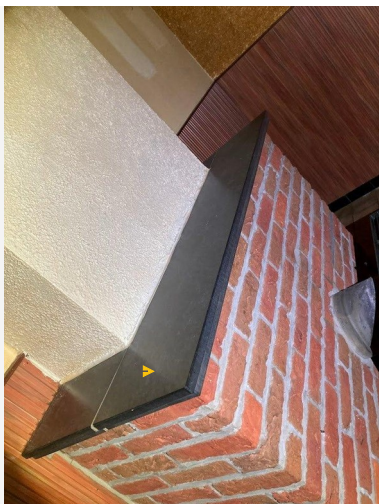
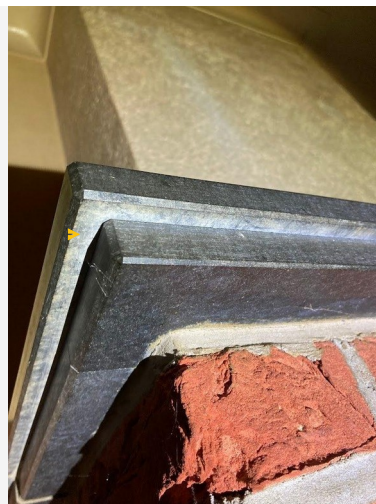
Eindbeoordeling materiaalrisico	Zeer laag materiaalrisico en/of zeer lage kans op vezelvrijgave
---------------------------------	---

Gebondenheid	Categorie 1: hechtgebonden in oorsprong
Asbestsoort (vezeltype)	Alleen chrysotiel
Asbestconcentratie	Laag (< 50%)
Afschermingsgraad van het gehele materiaal	Geheel of deels (ook) vrij aan de binnenlucht
Toestand van het materiaal	Onbeschadigd, niet verweerd

Beschrijving	Schouwmantel
Omgeving	Binnen
Primaire drager	Binnenwand
Asbestmateriaal	Plaat, paneel, tablet - Type Massal
Bindmiddel van asbestmateriaal	Cement
Gebondenheid op basis van bindmiddel	Hecht
Hoeveelheid (oppervlakte - dikte - aantal)	• 0,25 m ² - 2,00 cm - 1 stuk
Totaal volume	0,005 m ³
Eenvoudig bereikbaar	Ja
Bevestigingswijze	• Verlijmd, ingegoten, versmeerd
Identificatiemethode	Vaststelling zonder monsternamen

- Zorg voor een veilig beheer. Vermijd het beschadigen van het asbestmateriaal. Controleer de toestand jaarlijks op wijzigingen.

- Eenvoudige handelingen: mag via doe-het-zelf of door werknemer(s) met opleidingsattest eenvoudige handelingen
Massaal toepassing zijn, wanneer onaangeroerd relatief veilig. Verwijder bij aankomende werkzaamheden en vermijd breken of stofvorming. Draag steeds de nodige persoonlijke beschermingsmiddelen bij het verwijderen (FFP3 masker, handschoenen,...) en bevochtig tegen stofvorming.

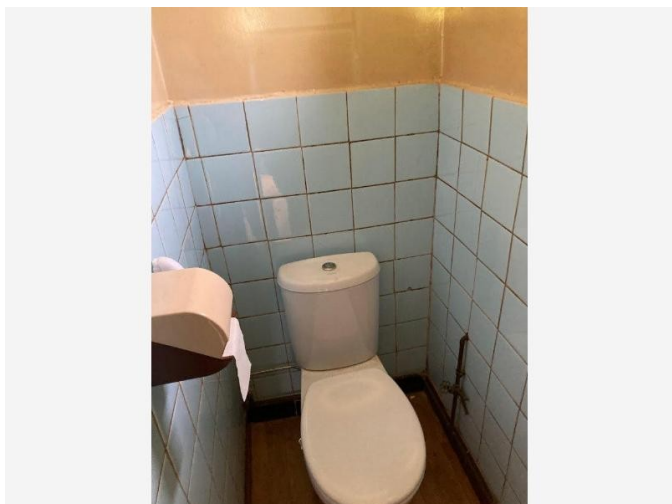
De lijm gebruikt achter de lichtblauwe muurtegeltjes kan asbesthoudend zijn.

Identificatiemethode	Redelijk vermoeden
Primaire drager	Binnenwand
(Asbest)materiaal	In-situ afwerkingslagen - Lijm laag
Bindmiddel	Lijm
Gebondenheid bindmiddel	Hecht

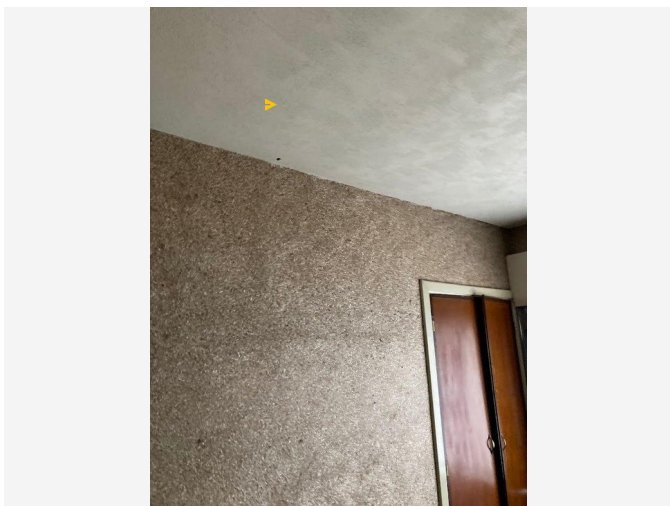
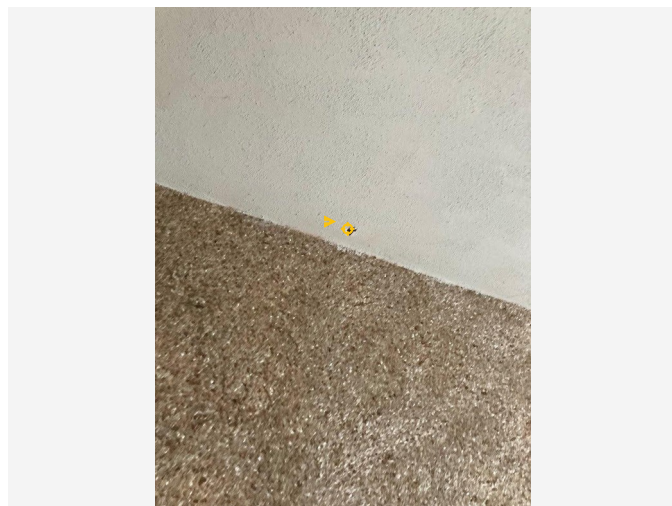
Fiche 11: Pleisterwerk plafond

Geen asbest

#	Type	Referentie	Resultaat
11.1	Mengmonster	000000363938	Geen asbest

Beschrijving	Pleisterwerk plafond
Omgeving	Binnen
Primaire drager	Plafond
