Asbestinventarisatetest

Tulpstraat 3, 2960 Brecht

Attestnummer : 20240809-000069.000

Niet-asbestveilig

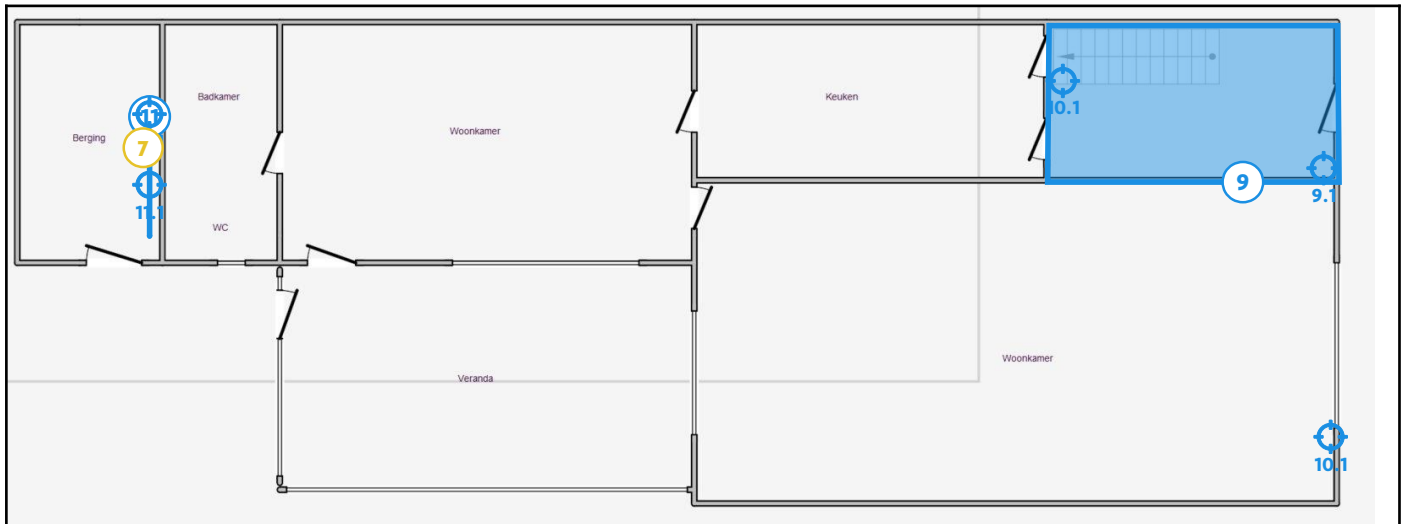
Plan 1.1: Plan gelijkvloers

Beschrijving	Type	Actie
7. Bakeliet zekeringkasten berging	Asbestmateriaal	Zorgvuldig beheren
9. Pleisterwerk plafond	Geen asbest	-
9.1 Code: 000000363242	Mengmonster	-
10. Pleisterwerk muren	Geen asbest	-
10.1 Code: 000000363259	Mengmonster	-
11. Buisisolatie plaaster	Geen asbest	-
11.1 Code: 000000363235	Mengmonster	-

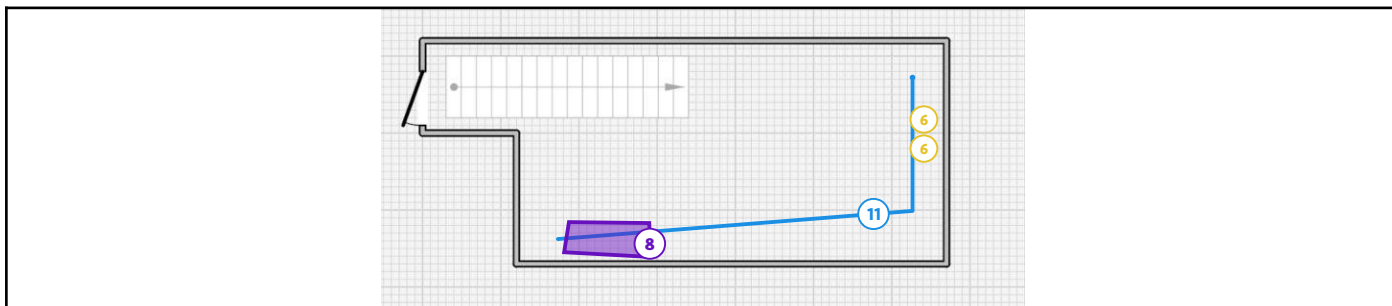
Plan 1.4: Plan kelder

Beschrijving	Type	Actie
6. Bakeliet zekeringkasten kelder	Asbestmateriaal	Zorgvuldig beheren
8. Meubel bekleed met vinyl	Roerend goed	-
11. Buisisolatie plaaster	Geen asbest	-

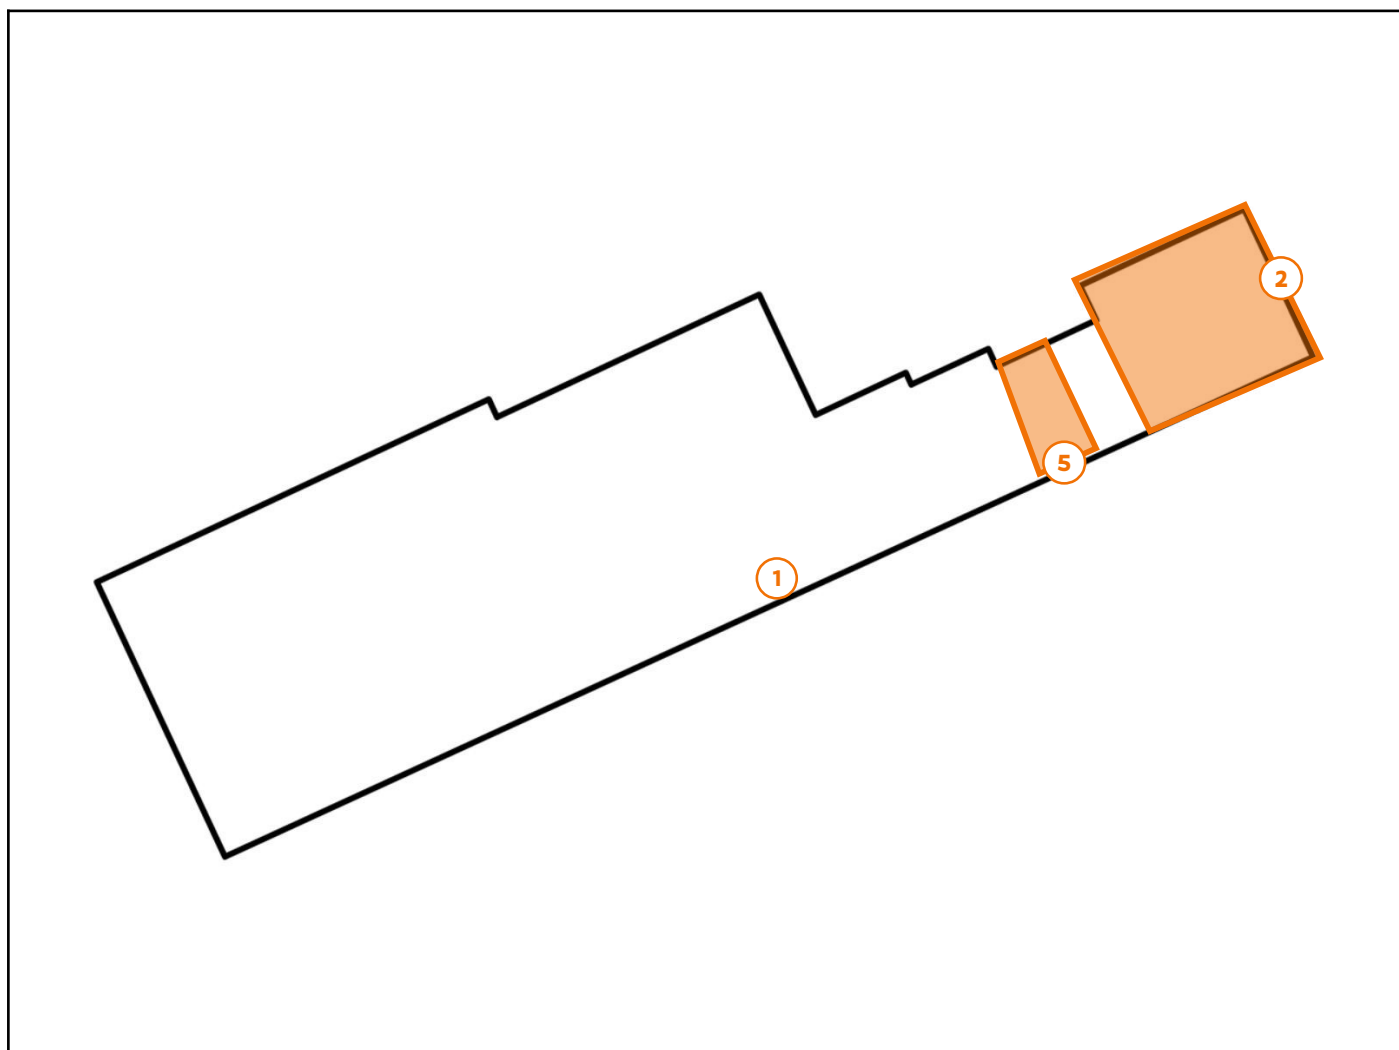
Plan 1.5: Hoofdgebouw bovenaanzicht

Beschrijving	Type	Actie
1. Schouwbuis	Asbestmateriaal	Verwijderen
2. Golfplaten rechts achter in tuin	Asbestmateriaal	Verwijderen
5. Golfplaten berging tegen achtergevel	Asbestmateriaal	Verwijderen

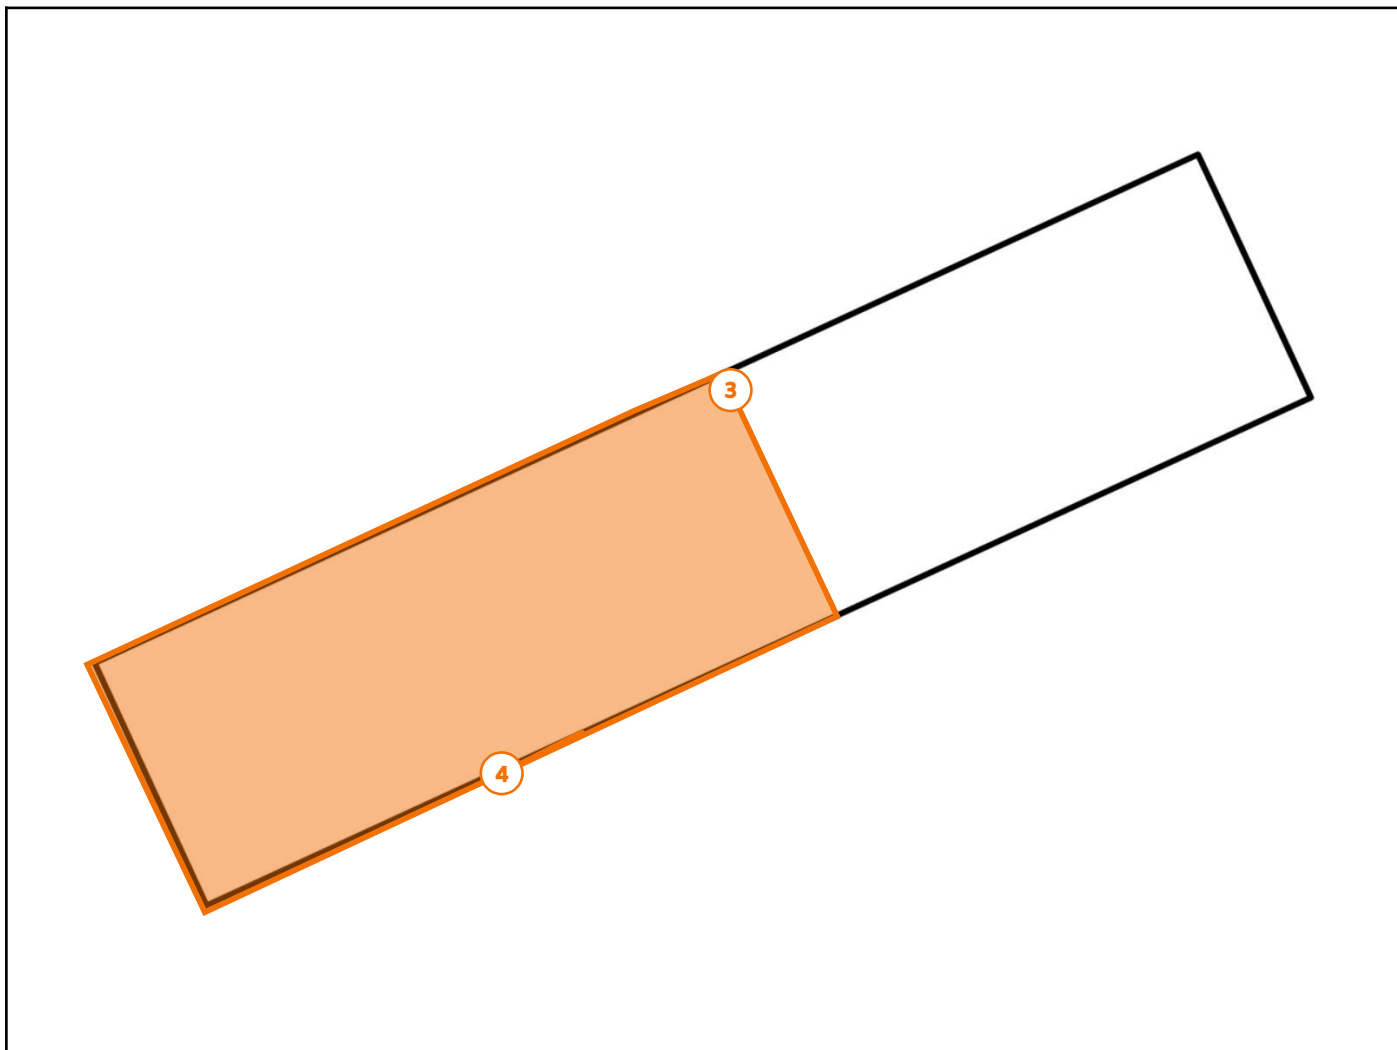
Plan 2.1: Plan garage

Beschrijving	Type	Actie
3. Golfplaten garage	Asbestmateriaal	Verwijderen
4. Venstertablet	Asbestmateriaal	Verwijderen

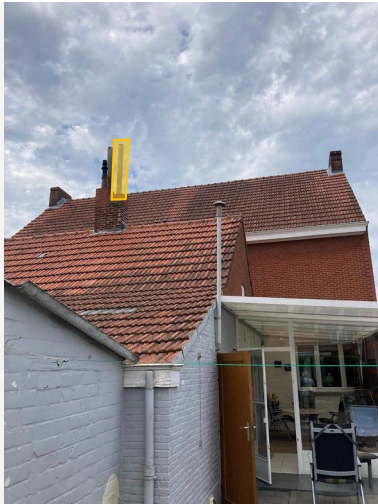
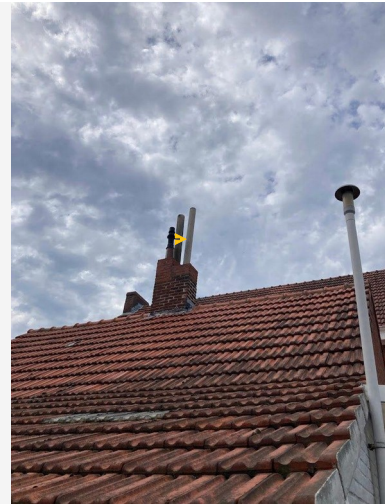
Het asbestmateriaal valt onder de mijlpaal van 2034.

Eindbeoordeling materiaalrisico	Laag materiaalrisico en/of verlaagde kans op vezelvrijgave
---------------------------------	--

Gebondenheid	Categorie 1: hechtgebonden in oorsprong
Asbestsoort (vezeltype)	Alleen chrysotiel
Asbestconcentratie	Laag (< 50%)
Afschermingsgraad van het gehele materiaal	Geheel of deels vrij aan de buitenlucht
Toestand van het materiaal	Licht beschadigd, licht verweerd. Intact calciumsilicaatmateriaal of categorie III 'gebondenheid'

Beschrijving	Schouwbus
Omgeving	Buiten
Primaire drager	Plat dak
Asbestmateriaal	Rookgaskanaal
Bindmiddel van asbestmateriaal	Cement
Gebondenheid op basis van bindmiddel	Hecht
Hoeveelheid (lengte - omtrek - dikte - aantal)	<ul style="list-style-type: none">• 2,00 m - 30,00 cm - 15,00 cm - 1 stuk
Totaal volume	0,09 m ³
Eenvoudig bereikbaar	Ja
Bevestigingswijze	<ul style="list-style-type: none">• Verlijmd, ingegoten, versmeerd
Identificatiemethode	Vaststelling zonder monsternamen
Destructieve handeling voor identificatie	Nee

- Zorg voor een veilig beheer en verwijder dit asbestmateriaal wanneer het bij werken eenvoudig bereikbaar wordt. Controleer de toestand jaarlijks op wijzigingen.

- Eenvoudige handelingen: mag via doe-het-zelf of door werknemer(s) met opleidingsattest eenvoudige handelingen
Vraag bij toekomstige dakwerken aan dakwerker of loodgieter om de schouwbus te verwijderen.

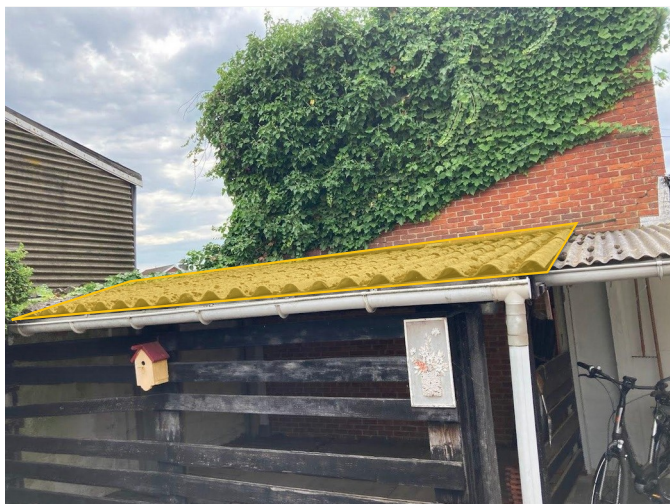
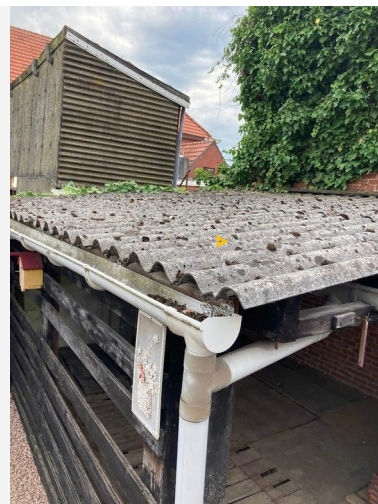
Het asbestmateriaal valt onder de mijlpaal van 2040.

Eindbeoordeling materiaalrisico	Verhoogd materiaalrisico en/of verhoogde kans op vezelvrijgave
---------------------------------	--

Gebondenheid	Categorie 1: hechtgebonden in oorsprong
Asbestsoort (vezeltype)	Alleen chrysotiel
Asbestconcentratie	Laag (< 50%)
Afschermingsgraad van het gehele materiaal	Geheel of deels vrij aan de buitenlucht
Toestand van het materiaal	Matig beschadigd, matig verweerd

Beschrijving	Golfplaten rechts achter in tuin
Omgeving	Binnen
Primaire drager	Plat dak
Asbestmateriaal	Dak- en gevelbekleding - Golfplaat
Bindmiddel van asbestmateriaal	Cement
Gebondenheid op basis van bindmiddel	Hecht
Hoeveelheid (oppervlakte - aantal)	<ul style="list-style-type: none">• 16,00 m² - 1 stuk
Totale oppervlakte	16,00 m ²
Eenvoudig bereikbaar	Ja
Bevestigingswijze	<ul style="list-style-type: none">• Geschroefd
Identificatiemethode	Vaststelling zonder monsternamen
Destructieve handeling voor identificatie	Nee

- Verwijder dit asbestmateriaal zo snel mogelijk. Volg de toestand goed op.

- Eenvoudige handelingen: mag via doe-het-zelf of door werknemer(s) met opleidingsattest eenvoudige handelingen
U mag de golfplaten zelf verwijderen volgens de methode eenvoudige handelingen. Let steeds op het dragen van persoonlijke beschermingsmiddelen bij het verwijderen (FFP3 masker, handschoenen,...) . Het is aangewezen de platen eerst te besprenkelen met water zodat deze vochtig zijn. Vermijd zoveel mogelijk breken en beschadigen van het plaatmateriaal.

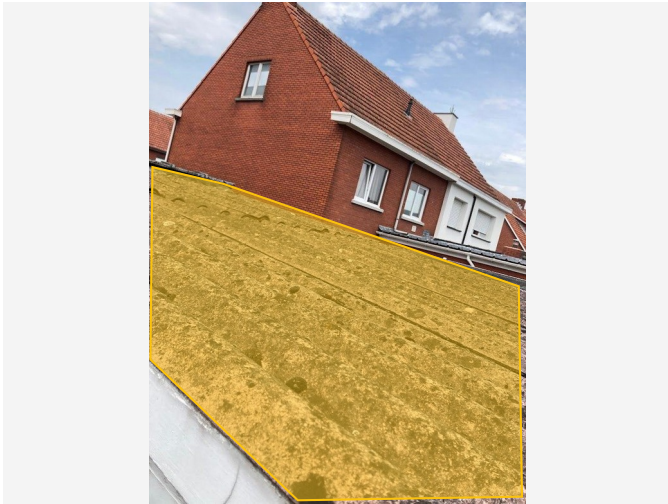
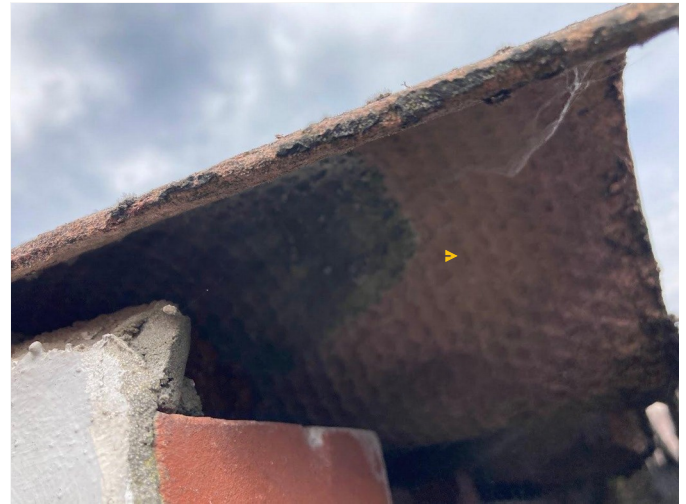
Het asbestmateriaal valt onder de mijlpaal van 2034.

Eindbeoordeling materiaalrisico	Verhoogd materiaalrisico en/of verhoogde kans op vezelvrijgave
---------------------------------	--

Gebondenheid	Categorie 1: hechtgebonden in oorsprong
Asbestsoort (vezeltype)	Alleen chrysotiel
Asbestconcentratie	Laag (< 50%)
Afschermingsgraad van het gehele materiaal	Geheel of deels vrij aan de buitenlucht
Toestand van het materiaal	Matig beschadigd, matig verweerd

Beschrijving	Golfplaten garage
Omgeving	Buiten
Primaire drager	Plat dak
Asbestmateriaal	Dak- en gevelbekleding - Golfplaat
Bindmiddel van asbestmateriaal	Cement
Gebondenheid op basis van bindmiddel	Hecht
Hoeveelheid (oppervlakte - aantal)	<ul style="list-style-type: none">• 20,00 m² - 1 stuk
Totale oppervlakte	20,00 m ²
Eenvoudig bereikbaar	Ja
Bevestigingswijze	<ul style="list-style-type: none">• Geschroefd
Identificatiemethode	Vaststelling zonder monstername
Destructieve handeling voor identificatie	Nee

- Verwijder dit asbestmateriaal zo snel mogelijk. Volg de toestand goed op.

- Eenvoudige handelingen: mag via doe-het-zelf of door werknemer(s) met opleidingsattest eenvoudige handelingen
U mag de golfplaten zelf verwijderen volgens de methode eenvoudige handelingen. Let steeds op het dragen van persoonlijke beschermingsmiddelen bij het verwijderen (FFP3 masker, handschoenen,...) . Het is aangewezen de platen eerst te besprenkelen met water zodat deze vochtig zijn. Vermijd zoveel mogelijk breken en beschadigen van het plaatmateriaal.

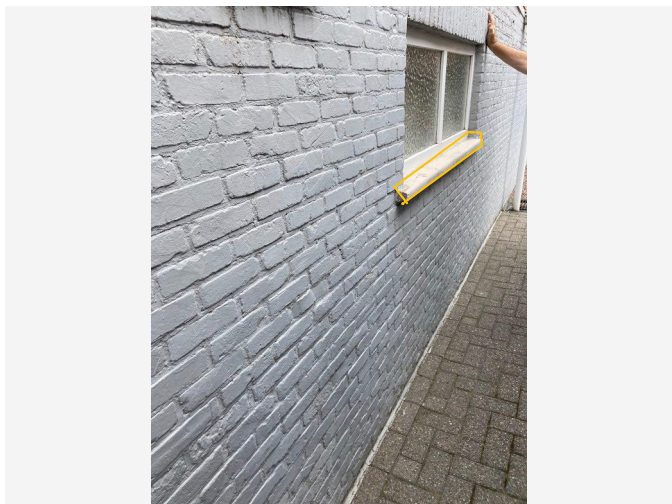
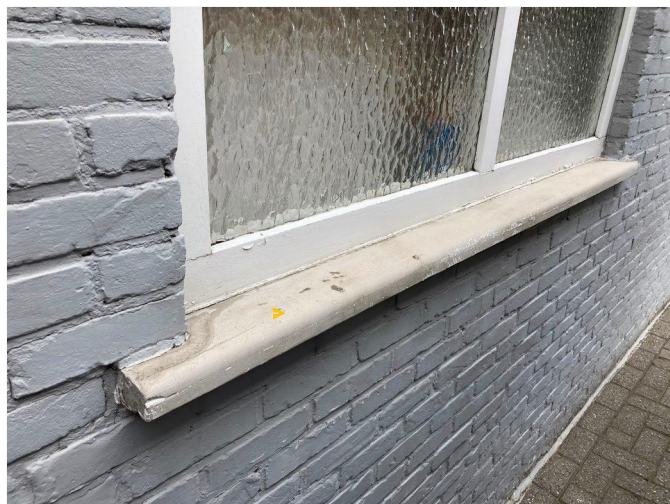
Het asbestmateriaal valt onder de mijlpaal van 2040.

Eindbeoordeling materiaalrisico	Verhoogd materiaalrisico en/of verhoogde kans op vezelvrijgave
---------------------------------	--

Gebondenheid	Categorie 1: hechtgebonden in oorsprong
Asbestsoort (vezeltype)	Alleen chrysotiel
Asbestconcentratie	Laag (< 50%)
Afschermingsgraad van het gehele materiaal	Geheel of deels vrij aan de buitenlucht
Toestand van het materiaal	Zwaar beschadigd, zwaar verweerd

Beschrijving	Venstertablet
Omgeving	Buiten
Primaire drager	Wandopening verticaal (raam, deur, ...)
Asbestmateriaal	Plaat, paneel, tablet - Generiek
Bindmiddel van asbestmateriaal	Cement
Gebondenheid op basis van bindmiddel	Hecht
Hoeveelheid (oppervlakte - dikte - aantal)	• 1,50 m ² - 5,00 cm - 1 stuk
Totaal volume	0,075 m ³
Eenvoudig bereikbaar	Ja
Bevestigingswijze	• Verlijmd, ingegoten, versmeerd
Identificatiemethode	Vaststelling zonder monsternamen
Destructieve handeling voor identificatie	Nee

- Verwijder dit asbestmateriaal zo snel mogelijk. Volg de toestand goed op.

- Eenvoudige handelingen: mag via doe-het-zelf of door werknemer(s) met opleidingsattest eenvoudige handelingen
Verwijdering mag gebeuren volgens de methode eenvoudige handelingen. Draag steeds de nodige persoonlijke beschermingsmiddelen bij het verwijderen (FFP3 masker, handschoenen,...)

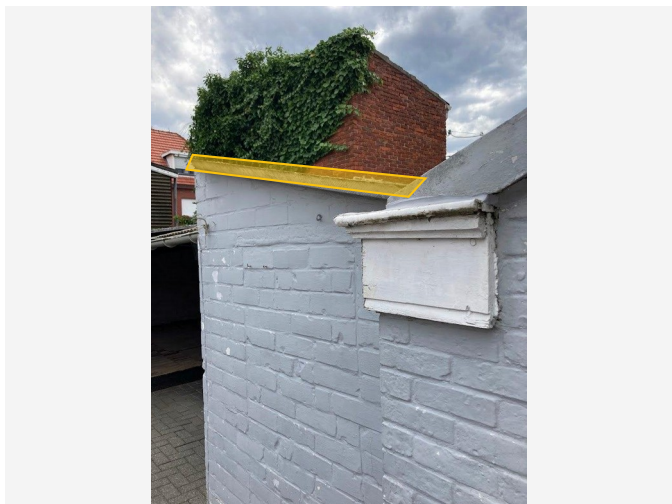
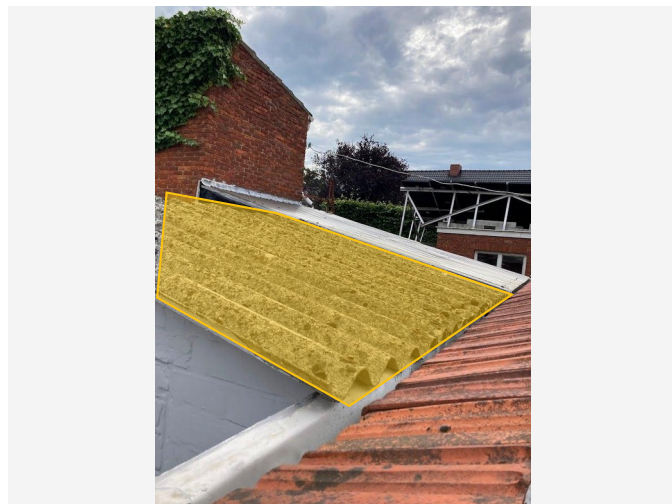
Het asbestmateriaal valt onder de mijlpaal van 2040.

Eindbeoordeling materiaalrisico	Verhoogd materiaalrisico en/of verhoogde kans op vezelvrijgave
---------------------------------	--

Gebondenheid	Categorie 1: hechtgebonden in oorsprong
Asbestsoort (vezeltype)	Alleen chrysotiel
Asbestconcentratie	Laag (< 50%)
Afschermingsgraad van het gehele materiaal	Geheel of deels vrij aan de buitenlucht
Toestand van het materiaal	Matig beschadigd, matig verweerd

Beschrijving	Golfplaten berging tegen achtergevel
Omgeving	Binnen
Primaire drager	Plat dak
Asbestmateriaal	Dak- en gevelbekleding - Golfplaat
Bindmiddel van asbestmateriaal	Cement
Gebondenheid op basis van bindmiddel	Hecht
Hoeveelheid (oppervlakte - aantal)	<ul style="list-style-type: none">• 6,00 m² - 1 stuk
Totale oppervlakte	6,00 m ²
Eenvoudig bereikbaar	Ja
Bevestigingswijze	<ul style="list-style-type: none">• Geschroefd
Identificatiemethode	Vaststelling zonder monstername
Destructieve handeling voor identificatie	Nee

- Verwijder dit asbestmateriaal zo snel mogelijk. Volg de toestand goed op.

- Eenvoudige handelingen: mag via doe-het-zelf of door werknemer(s) met opleidingsattest eenvoudige handelingen
U mag de golfplaten zelf verwijderen volgens de methode eenvoudige handelingen. Let steeds op het dragen van persoonlijke beschermingsmiddelen bij het verwijderen (FFP3 masker, handschoenen,...) . Het is aangewezen de platen eerst te besprenkelen met water zodat deze vochtig zijn. Vermijd zoveel mogelijk breken en beschadigen van het plaatmateriaal.

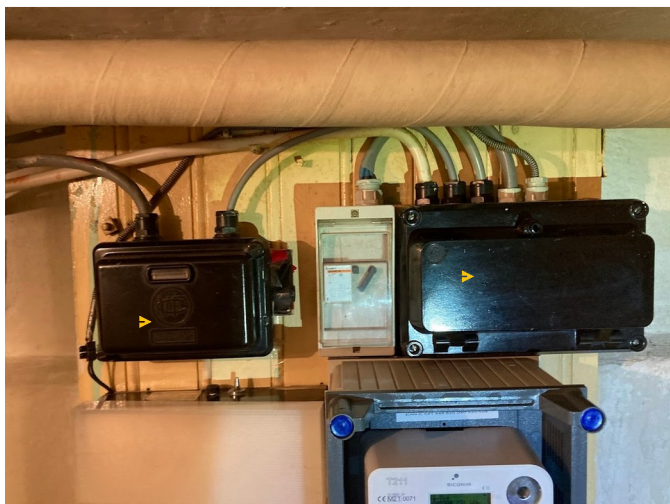
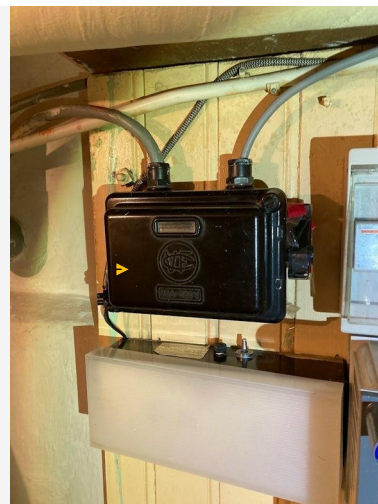
Het asbestmateriaal valt onder de mijlpaal van 2040.

Eindbeoordeling materiaalrisico	Zeer laag materiaalrisico en/of zeer lage kans op vezelvrijgave
---------------------------------	---

Gebondenheid	Categorie 1: hechtgebonden in oorsprong
Asbestsoort (vezeltype)	Alleen chrysotiel
Asbestconcentratie	Laag (< 50%)
Afschermingsgraad van het gehele materiaal	Geheel of deels (ook) vrij aan de binnenlucht
Toestand van het materiaal	Onbeschadigd, niet verweerd

Beschrijving	Bakeliet zekeringkasten kelder
Omgeving	Binnen
Primaire drager	Binnenwand
Asbestmateriaal	Plaat, paneel, tablet - Type Bakeliet
Bindmiddel van asbestmateriaal	Kunststof of -hars
Gebondenheid op basis van bindmiddel	Hecht
Hoeveelheid (oppervlakte - dikte - aantal)	<ul style="list-style-type: none">• 0,20 m² - 1,00 cm - 2 stuks
Totaal volume	0,004 m ³
Eenvoudig bereikbaar	Ja
Bevestigingswijze	<ul style="list-style-type: none">• Geschroefd
Identificatiemethode	Vaststelling zonder monstername
Destructieve handeling voor identificatie	Nee

- Zorg voor een veilig beheer en verwijder dit asbestmateriaal wanneer het bij werken eenvoudig bereikbaar wordt. Controleer de toestand jaarlijks op wijzigingen.

- Eenvoudige handelingen: mag via doe-het-zelf of door werknemer(s) met opleidingsattest eenvoudige handelingen
Bakeliet toepassingen zijn in goede staat eerder veilig. Verwijdering mag gebeuren volgens de methode eenvoudige handelingen. Draag steeds de nodige persoonlijke beschermingsmiddelen bij het verwijderen (FFP3 masker, handschoenen,...)

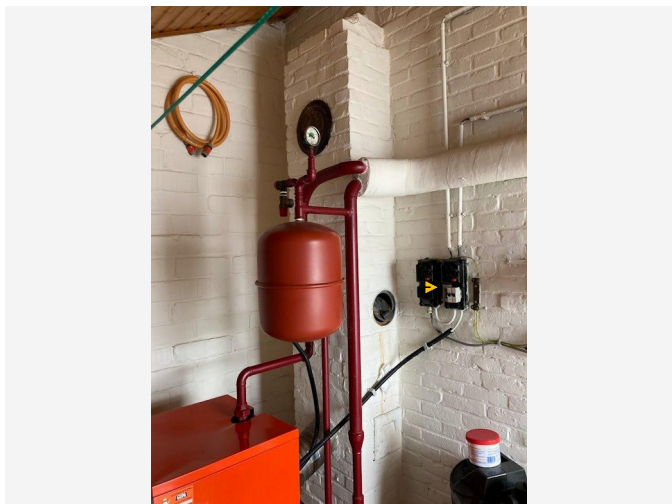
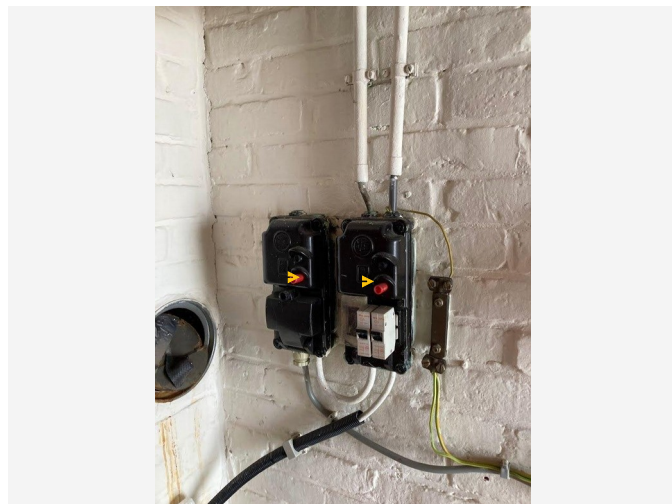
Het asbestmateriaal valt onder de mijlpaal van 2040.

Eindbeoordeling materiaalrisico	Zeer laag materiaalrisico en/of zeer lage kans op vezelvrijgave
---------------------------------	---

Gebondenheid	Categorie 1: hechtgebonden in oorsprong
Asbestsoort (vezeltype)	Alleen chrysotiel
Asbestconcentratie	Laag (< 50%)
Afschermingsgraad van het gehele materiaal	Geheel of deels (ook) vrij aan de binnenlucht
Toestand van het materiaal	Onbeschadigd, niet verweerd

Beschrijving	Bakeliet zekeringkasten berging
Omgeving	Binnen
Primaire drager	Binnenwand
Asbestmateriaal	Plaat, paneel, tablet - Type Bakeliet
Bindmiddel van asbestmateriaal	Kunststof of -hars
Gebondenheid op basis van bindmiddel	Hecht
Hoeveelheid (oppervlakte - dikte - aantal)	• 0,20 m ² - 1,00 cm - 2 stuks
Totaal volume	0,004 m ³
Eenvoudig bereikbaar	Ja
Bevestigingswijze	• Geschroefd
Identificatiemethode	Vaststelling zonder monstername
Destructieve handeling voor identificatie	Nee

- Zorg voor een veilig beheer en verwijder dit asbestmateriaal wanneer het bij werken eenvoudig bereikbaar wordt. Controleer de toestand jaarlijks op wijzigingen.

- Eenvoudige handelingen: mag via doe-het-zelf of door werknemer(s) met opleidingsattest eenvoudige handelingen
Bakeliet toepassingen zijn in goede staat eerder veilig. Verwijdering mag gebeuren volgens de methode eenvoudige handelingen. Draag steeds de nodige persoonlijke beschermingsmiddelen bij het verwijderen (FFP3 masker, handschoenen,...)

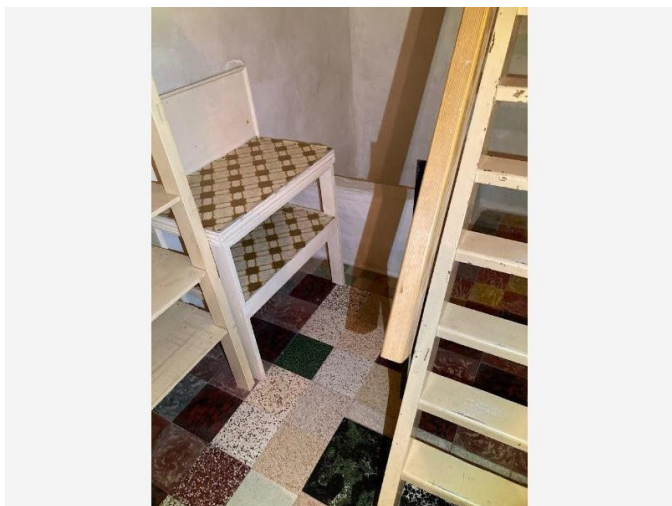
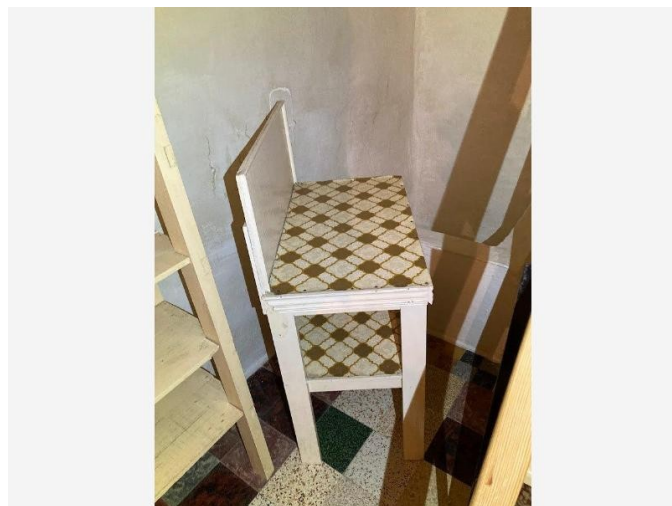
Eindbeoordeling materiaalrisico	Zeer laag materiaalrisico en/of zeer lage kans op vezelvrijgave
---------------------------------	---

Gebondenheid	Categorie 1: hechtgebonden in oorsprong
Asbestsoort (vezeltype)	Alleen chrysotiel
Asbestconcentratie	Laag (< 50%)
Afschermingsgraad van het gehele materiaal	Geheel of deels (ook) vrij aan de binnenlucht
Toestand van het materiaal	Onbeschadigd, niet verweerd

Beschrijving	Meubel bekleed met vinyl
Omgeving	Binnen
Primaire drager	Bodem
Asbesttoepassing	Prefab - afwerking - Vloerzeil
Bindmiddel van asbesttoepassing	Kunststof of -hars
Gebondenheid op basis van bindmiddel	Hecht
Hoeveelheid (oppervlakte - aantal)	• 1,00 m ² - 1 stuk
Totale oppervlakte	1,00 m ²
Identificatiemethode	Vaststelling zonder monsternamen
Destructieve handeling voor identificatie	Nee

- Verwijder deze asbesttoepassing zo snel mogelijk. Volg de toestand goed op.

- Eenvoudige handelingen: mag via doe-het-zelf of door werknemer(s) met opleidingsattest eenvoudige handelingen
Haal het meubel in zijn geheel uit de kelder en verwijder het asbesthoudend vinylzeil in open lucht. Draag hierbij de nodige persoonlijke beschermingsmiddelen (FFP3 masker, handschoenen,...) en besprenkel alvorens te verwijderen om vezelvrijgave tegen te gaan.
