# Asbestinventarisatetest

Ganzenstraat 55, 2440 Geel

Attestnummer : 20231117-000399.000

## Niet-asbestveilig

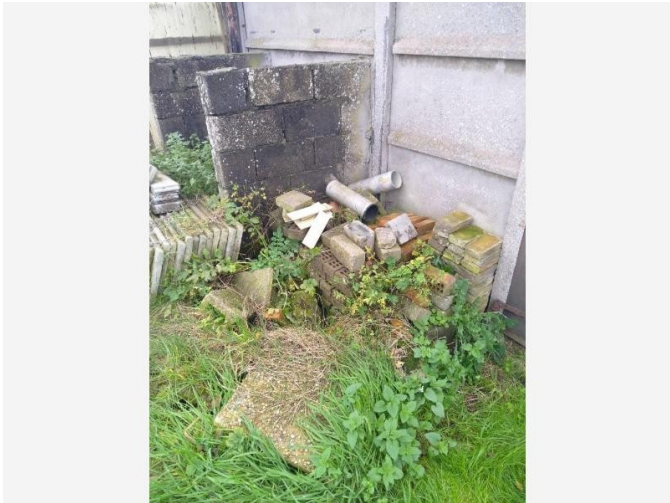
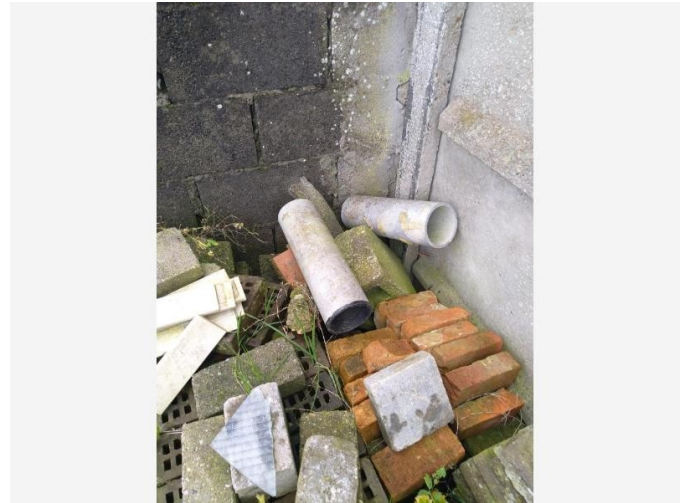
**Dringend verwijderen**

Beschrijving	buizen voor berging achteraan rechts
Type afvalstof	Betreft stock-voorraad of gedemonteerde asbestmaterialen
Aanwezige resten	Geen resten aanwezig
Omgeving	Buiten
Primaire drager	Steenslag
Asbestmaterialen	<ul style="list-style-type: none"><li>• Buis, koker, leiding, pijp, doorvoer</li></ul>
Bindmiddel van asbestmateriaal	Cement
Gebondenheid op basis van bindmiddel	Hecht
Hoeveelheid (gewicht - aantal)	<ul style="list-style-type: none"><li>• 5,00 kg - 1 stuk</li></ul>
Totaal gewicht	5,00 kg
Eenvoudig bereikbaar	Ja
Identificatiemethode	Vaststelling zonder monstername

- Verwijder het asbestafval.

- Eenvoudige handelingen: mag via doe-het-zelf of door werknemer(s) met opleidingsattest eenvoudige handelingen omzichtig te verwijderen ,niet breken of beschadigen.  
voor en tijdens de verwijdering voldoende besproeien met fixatiemiddel.

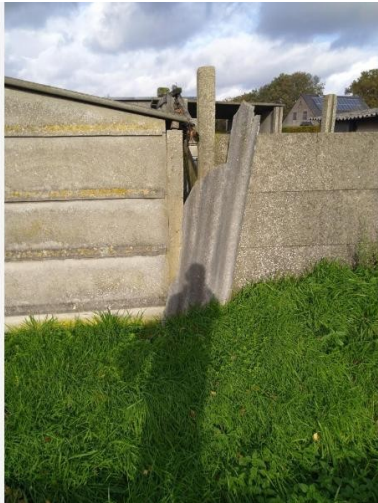
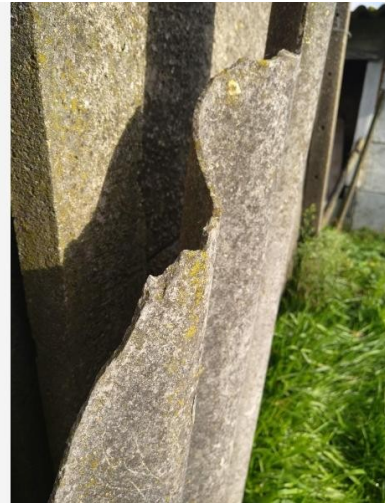
**Dringend verwijderen**

Beschrijving	berging achteraan rechts golfplaat
Type afvalstof	Betreft stock-voorraad of gedemonteerde asbestmaterialen
Aanwezige resten	Geen resten aanwezig
Omgeving	Buiten
Primaire drager	Bodem
Asbestmaterialen	<ul style="list-style-type: none"><li>Dak- en gevelbekleding - Golfplaat</li></ul>
Bindmiddel van asbestmateriaal	Cement
Gebondenheid op basis van bindmiddel	Hecht
Hoeveelheid (gewicht - aantal)	<ul style="list-style-type: none"><li>10,00 kg - 1 stuk</li></ul>
Totaal gewicht	10,00 kg
Eenvoudig bereikbaar	Ja
Identificatiemethode	Vaststelling zonder monsternamen

- Verwijder het asbestafval.

- Eenvoudige handelingen: mag via doe-het-zelf of door werknemer(s) met opleidingsattest eenvoudige handelingen omzichtig te verwijderen ,niet breken of beschadigen.  
voor en tijdens de verwijdering voldoende besproeien met fixatiemiddel.

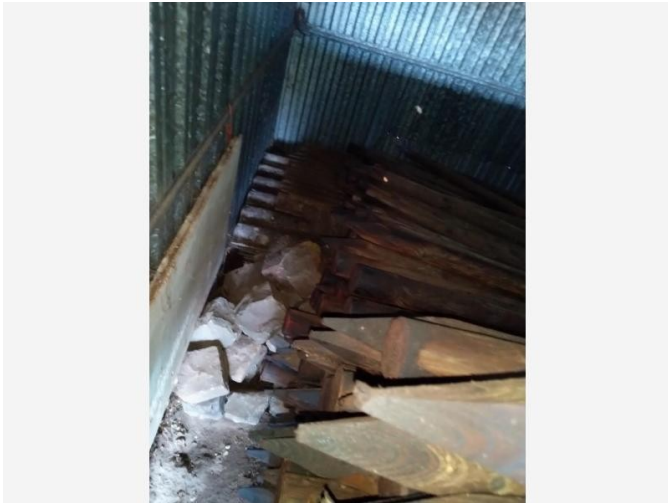
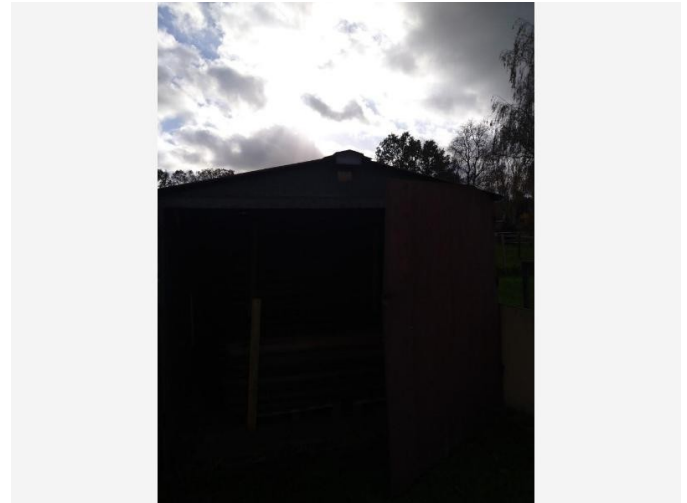
**Dringend verwijderen**

Beschrijving	berging rechts
Type afvalstof	Betreft stock-voorraad of gedemonteerde asbestmaterialen
Aanwezige resten	Geen resten aanwezig
Omgeving	Binnen
Primaire drager	Vloer
Asbestmaterialen	<ul style="list-style-type: none"><li>Dak- en gevelbekleding - Golfplaat</li></ul>
Bindmiddel van asbestmateriaal	Cement
Gebondenheid op basis van bindmiddel	Hecht
Hoeveelheid (gewicht - aantal)	<ul style="list-style-type: none"><li>20,00 kg - 6 stuks</li></ul>
Totaal gewicht	120,00 kg
Eenvoudig bereikbaar	Ja
Identificatiemethode	Vaststelling zonder monsternamen

- Verwijder het asbestafval.

- Eenvoudige handelingen: mag via doe-het-zelf of door werknemer(s) met opleidingsattest eenvoudige handelingen omzichtig te verwijderen ,niet breken of beschadigen.  
voor en tijdens de verwijdering voldoende besproeien met fixatiemiddel.

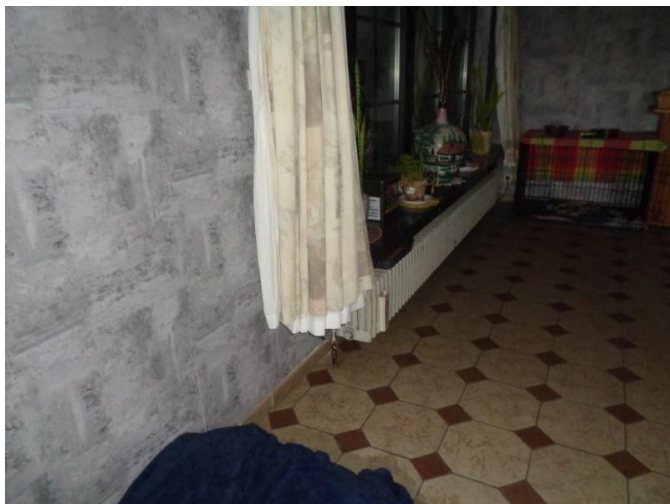
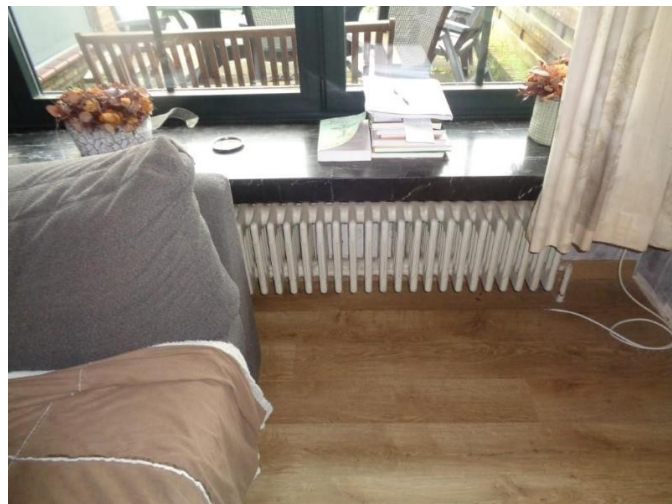
Het asbestmateriaal valt onder de mijlpaal van 2040.

Verwijderen

Eindbeoordeling materiaalrisico	Verhoogd materiaalrisico en/of verhoogde kans op vezelvrijgave
---------------------------------	--

Beschrijving	raamdorpels woonkamer
Omgeving	Binnen
Primaire drager	Wandopening verticaal (raam, deur, ...)
Asbestmateriaal	Plaat, paneel, tablet - Type Massal
Bindmiddel van asbestmateriaal	Kunststof of -hars
Gebondenheid op basis van bindmiddel	Hecht
Hoeveelheid (gewicht - aantal)	<ul style="list-style-type: none"><li>• 30,00 kg - 2 stuks</li></ul>
Totaal gewicht	60,00 kg
Eenvoudig bereikbaar	Ja
Bevestigingswijze	<ul style="list-style-type: none"><li>• Geklemd</li></ul>
Identificatiemethode	Vaststelling zonder monsternamen

- Zorg voor een veilig beheer. Vermijd het beschadigen van het asbestmateriaal. Controleer de toestand jaarlijks op wijzigingen.

- Eenvoudige handelingen: mag via doe-het-zelf of door werknemer(s) met opleidingsattest eenvoudige handelingen omzichtig te verwijderen ,niet breken of beschadigen.  
voor en tijdens de verwijdering voldoende besproeien met fixatiemiddel.

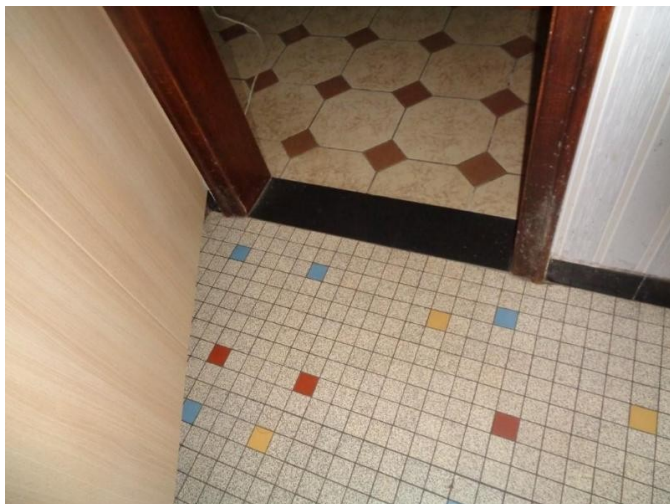
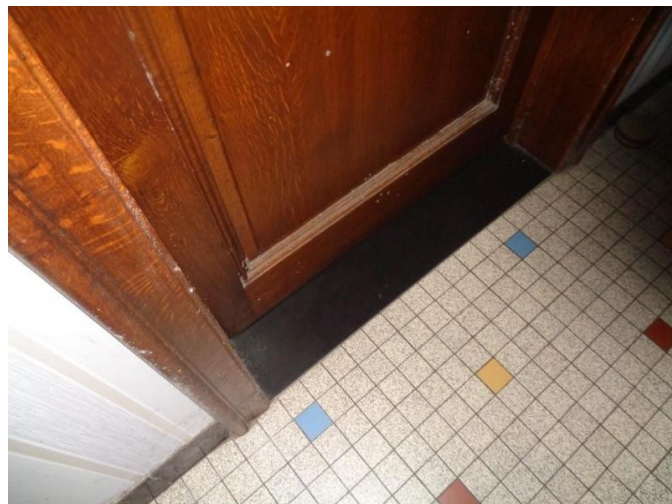
Het asbestmateriaal valt onder de mijlpaal van 2040.

Verwijderen

Eindbeoordeling materiaalrisico	Verhoogd materiaalrisico en/of verhoogde kans op vezelvrijgave
---------------------------------	--

Beschrijving	deurdorpels masal
Omgeving	Binnen
Primaire drager	Vloer
Asbestmateriaal	Plaat, paneel, tablet - Type Massal
Bindmiddel van asbestmateriaal	Kunststof of -hars
Gebondenheid op basis van bindmiddel	Hecht
Hoeveelheid (gewicht - aantal)	<ul style="list-style-type: none"><li>• 5,00 kg - 12 stuks</li></ul>
Totaal gewicht	60,00 kg
Eenvoudig bereikbaar	Ja
Bevestigingswijze	<ul style="list-style-type: none"><li>• Geklemd</li><li>• Verlijmd, ingegoten, versmeerd</li></ul>

- Zorg voor een veilig beheer. Vermijd het beschadigen van het asbestmateriaal. Controleer de toestand jaarlijks op wijzigingen.

- Eenvoudige handelingen: mag via doe-het-zelf of door werknemer(s) met opleidingsattest eenvoudige handelingen omzichtig te verwijderen ,niet breken of beschadigen.  
voor en tijdens de verwijdering voldoende besproeien met fixatiemiddel.

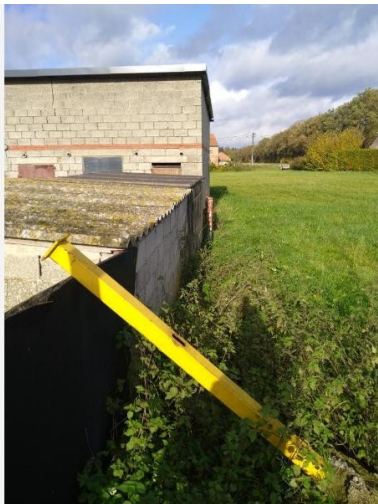
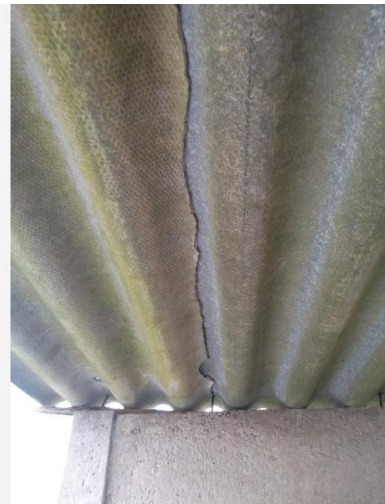
Het asbestmateriaal valt onder de mijlpaal van 2034.

Verwijderen

Eindbeoordeling materiaalrisico	Verhoogd materiaalrisico en/of verhoogde kans op vezelvrijgave
---------------------------------	--

Beschrijving	golfplaten berging achter huis
Omgeving	Buiten
Primaire drager	Schuin dak
Asbestmateriaal	Dak- en gevelbekleding - Golfplaat
Bindmiddel van asbestmateriaal	Cement
Gebondenheid op basis van bindmiddel	Hecht
Hoeveelheid (oppervlakte - aantal)	• 30,00 m <sup>2</sup> - 1 stuk
Totale oppervlakte	30,00 m <sup>2</sup>
Eenvoudig bereikbaar	Ja
Bevestigingswijze	• Geschroefd

- Zorg voor een veilig beheer. Vermijd het beschadigen van het asbestmateriaal. Controleer de toestand jaarlijks op wijzigingen.
- Verwijder dit asbestmateriaal zo snel mogelijk. Volg de toestand goed op.

- Eenvoudige handelingen: mag via doe-het-zelf of door werknemer(s) met opleidingsattest eenvoudige handelingen omzichtig te verwijderen ,niet breken of beschadigen.  
voor en tijdens de verwijdering voldoende besproeien met fixatiemiddel.

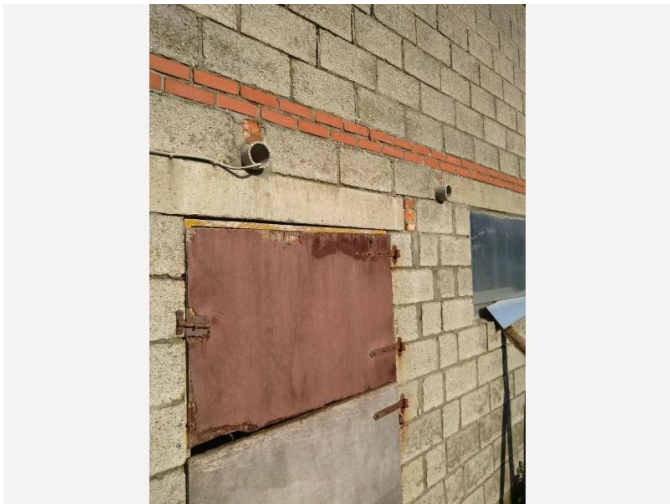
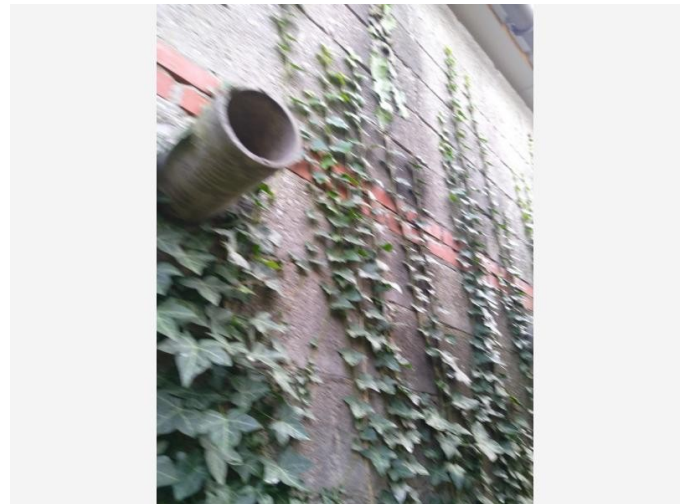
Het asbestmateriaal valt onder de mijlpaal van 2040.

Beschrijving	kokers verluchting in muur
Omgeving	Buiten
Primaire drager	Wand buitenschil
Asbestmateriaal	Buis, koper, leiding, pijp, doorvoer
Bindmiddel van asbestmateriaal	Cement
Gebondenheid op basis van bindmiddel	Hecht
Hoeveelheid (lengte - omtrek - dikte - aantal)	<ul style="list-style-type: none"><li>• 0,80 m - 15,00 cm - 1,00 cm - 4 stuks</li><li>• 0,50 m - 15,00 cm - 1,00 cm - 6 stuks</li></ul>
Totaal volume	0,009 m <sup>3</sup>
Eenvoudig bereikbaar	Ja
Bevestigingswijze	<ul style="list-style-type: none"><li>• Geklemd</li><li>• Verlijmd, ingegoten, versmeerd</li></ul>

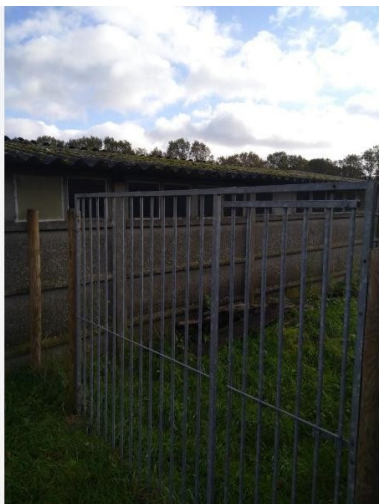
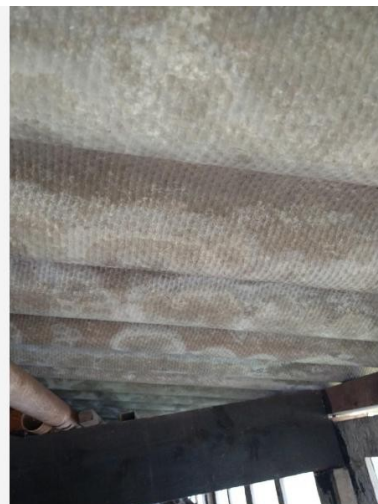
Beschrijving	berging achteraan tuin rechts
Omgeving	Buiten
Primaire drager	Schuin dak
Asbestmateriaal	Dak- en gevelbekleding - Golfplaat
Bindmiddel van asbestmateriaal	Cement
Gebondenheid op basis van bindmiddel	Hecht
Hoeveelheid (oppervlakte - aantal)	• 20,00 m <sup>2</sup> - 1 stuk
Totale oppervlakte	20,00 m <sup>2</sup>
Eenvoudig bereikbaar	Ja
Bevestigingswijze	• Geschroefd
Identificatiemethode	Vaststelling zonder monsternamen

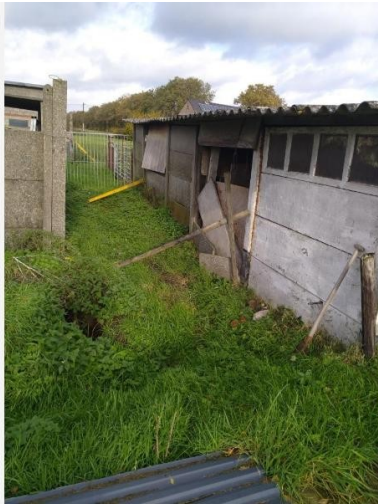
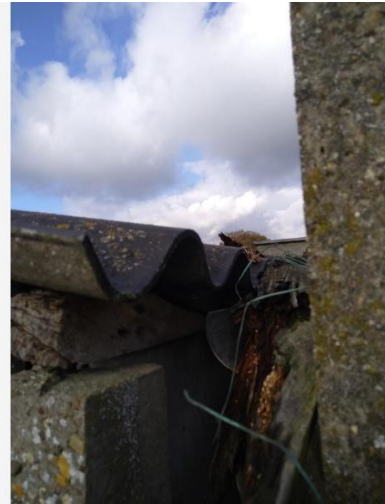
Beschrijving	golfplaten stal achteraan tuin rechts
Omgeving	Buiten
Primaire drager	Schuin dak
Asbestmateriaal	Dak- en gevelbekleding - Golfplaat
Bindmiddel van asbestmateriaal	Cement
Gebondenheid op basis van bindmiddel	Hecht
Hoeveelheid (oppervlakte - aantal)	• 35,99 m <sup>2</sup> - 1 stuk
Totale oppervlakte	35,99 m <sup>2</sup>
Eenvoudig bereikbaar	Ja
Bevestigingswijze	• Geschroefd
Identificatiemethode	Vaststelling zonder monsternamen

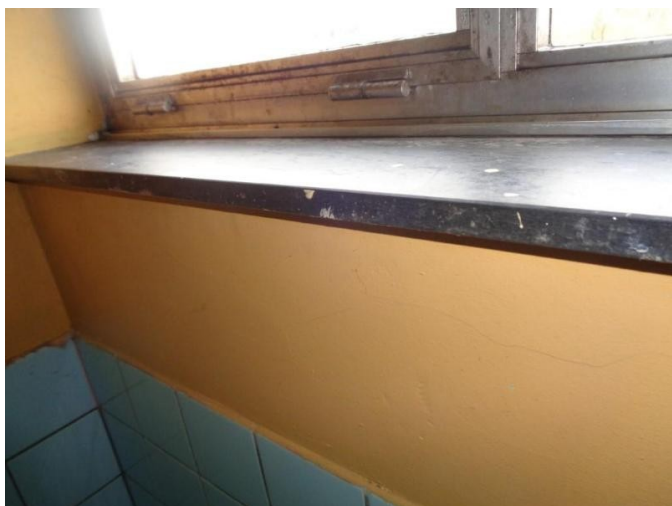
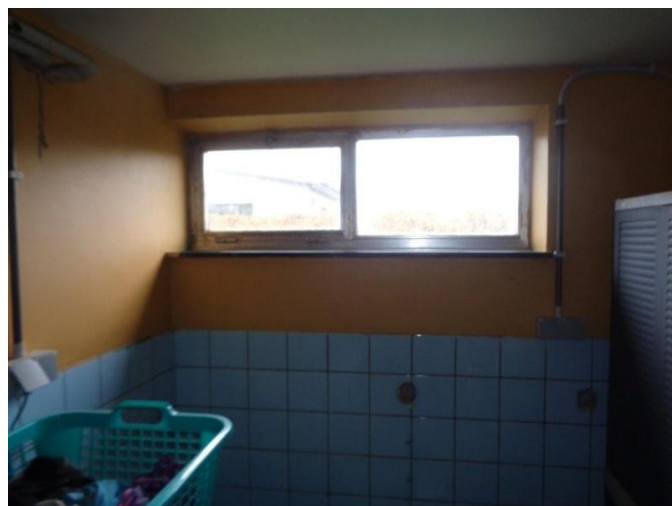
Beschrijving	raamdorpels
Omgeving	Binnen
Primaire drager	Wandopening verticaal (raam, deur, ...)
Asbestmateriaal	Plaat, paneel, tablet - Type Massal
Bindmiddel van asbestmateriaal	Kunststof of -hars
Gebondenheid op basis van bindmiddel	Hecht
Hoeveelheid (gewicht - aantal)	<ul style="list-style-type: none"><li>• 5,00 kg - 9 stuks</li></ul>
Totaal gewicht	45,00 kg
Eenvoudig bereikbaar	Ja
Bevestigingswijze	<ul style="list-style-type: none"><li>• Geklemd</li><li>• Verlijmd, ingegoten, versmeerd</li></ul>

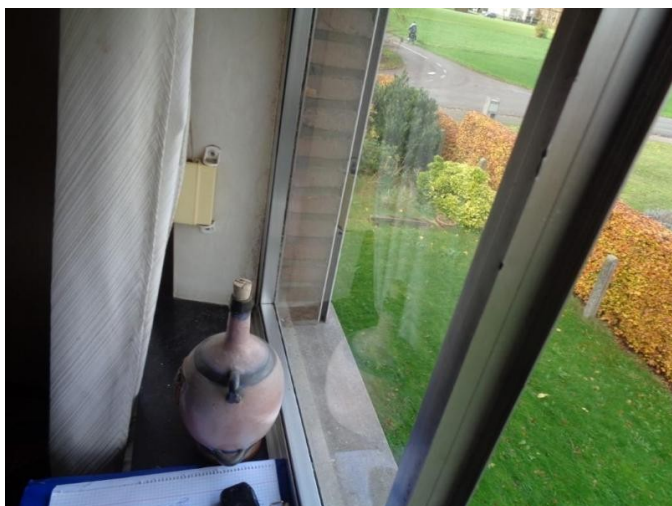
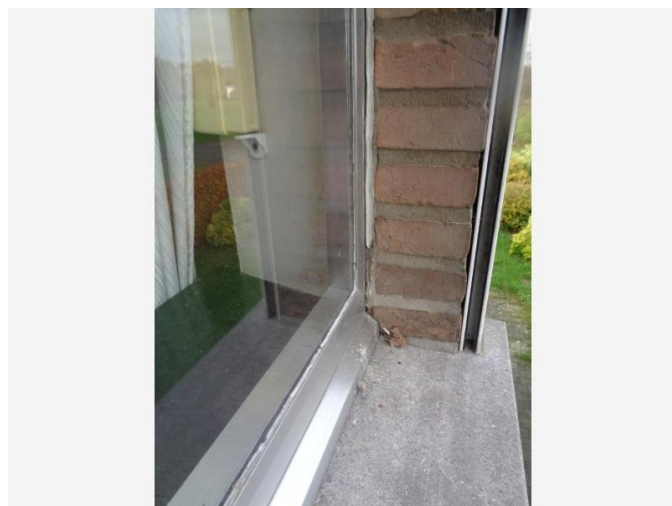
Beschrijving	kitlaag ramen en deuren
Omgeving	Buiten
Primaire drager	Wandopening verticaal (raam, deur, ...)
Asbestmateriaal	In-situ afwerkingslagen - Pasta, stopverf, voegsel, stopsel, vulsel, mastiek, katten, ...
Bindmiddel van asbestmateriaal	Kitten, mastiek, pasta
Gebondenheid op basis van bindmiddel	Hecht
Hoeveelheid (gewicht - aantal)	<ul style="list-style-type: none"> <li>20,00 kg - 1 stuk</li> </ul>

<b>Totaal gewicht</b>	20,00 kg
<b>Eenvoudig bereikbaar</b>	Ja
<b>Bevestigingswijze</b>	<ul style="list-style-type: none"> <li>• Verlijmd, ingegoten, versmeerd</li> </ul>
<b>Identificatiemethode</b>	Vaststelling met monstername
<b>Destructieve handeling voor identificatie</b>	Nee
<b>Opmerking</b>	<p>betreft de oude aluminium ramen ,tussen glas en chassis is er kit,</p> <p>betreft de kitlaag tussen raam en gevel bij de oude aluminium ramen.</p> <p>bij de vernieuwde ramen is er nog residu van de oude ramen die ook asbesthoudend is.</p>

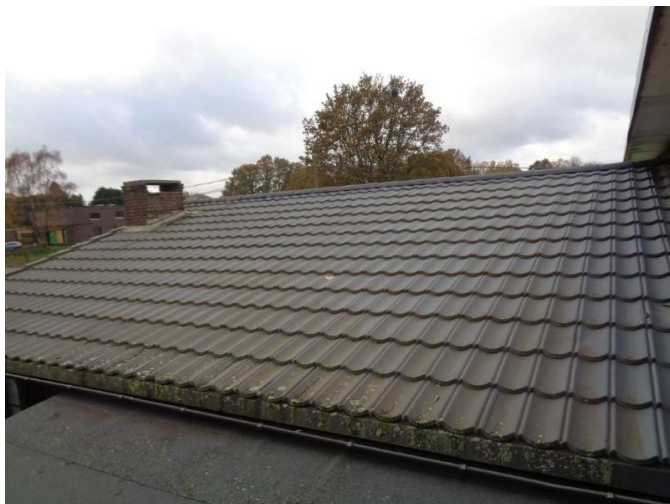
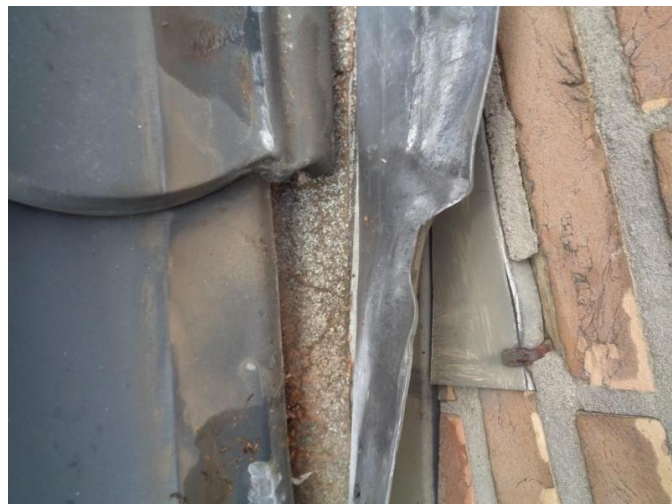
Beschrijving	roofing onder overzetskaken
Omgeving	Buiten
Primaire drager	Schuin dak
Asbestmateriaal	Dak- en gevelbekleding - Roofing
Bindmiddel van asbestmateriaal	Bitumen (roofing, teer, asfalt)
Gebondenheid op basis van bindmiddel	Hecht
Hoeveelheid (oppervlakte - aantal)	<ul style="list-style-type: none"><li>• 160,00 m<sup>2</sup> - 1 stuk</li></ul>
Totale oppervlakte	160,00 m <sup>2</sup>
Eenvoudig bereikbaar	Nee <ul style="list-style-type: none"><li>• Verwijdering tast de bouwkundige integriteit aan.</li></ul>
Bevestigingswijze	<ul style="list-style-type: none"><li>• Geklemd</li><li>• Verlijmd, ingegoten, versmeerd</li></ul>

<b>Identificatiemethode</b>	Vaststelling zonder monstername Motivatie: Groot risico op structurele gevolgschade (lekschade, werking installatie,...)
<b>Destructieve handeling voor identificatie</b>	Nee
<b>Opmerking</b>	betreft roofinglaag onder overzetdak bij eventuele renovatie de roofing analyseren monstername niet mogelijk om lekkage te voorkomen

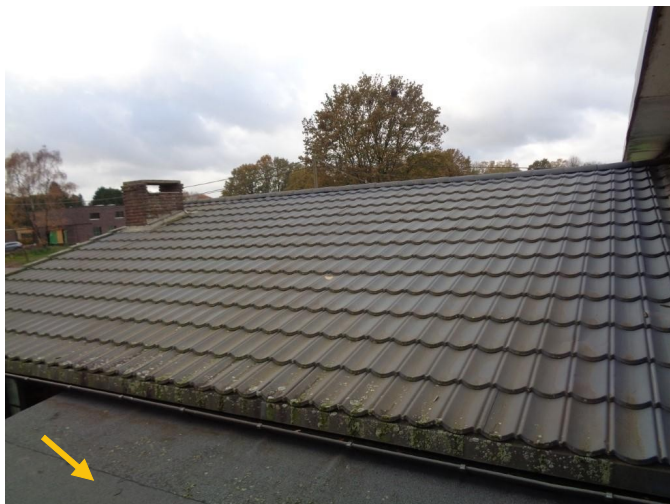
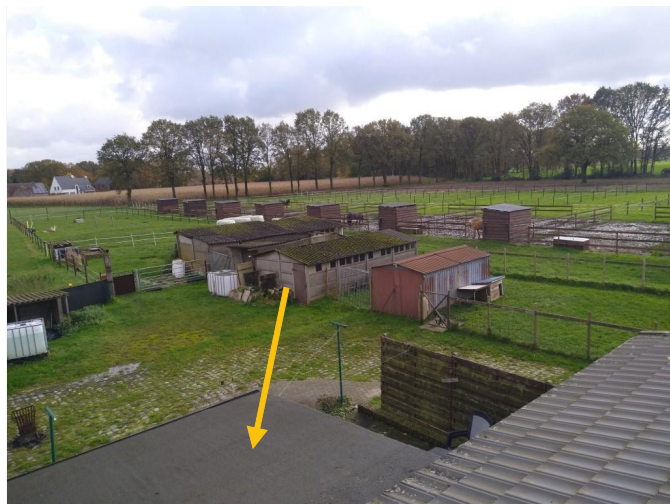
Beschrijving	roofing plat dak woning
Omgeving	Buiten
Primaire drager	Plat dak
Asbestmateriaal	Dak- en gevelbekleding - Roofing
Bindmiddel van asbestmateriaal	Bitumen (roofing, teer, asfalt)
Gebondenheid op basis van bindmiddel	Hecht
Hoeveelheid (oppervlakte - aantal)	<ul style="list-style-type: none"><li>• 12,00 m<sup>2</sup> - 1 stuk</li></ul>
Totale oppervlakte	12,00 m <sup>2</sup>
Eenvoudig bereikbaar	Nee <ul style="list-style-type: none"><li>• Verwijdering tast de bouwkundige integriteit aan.</li></ul>
Bevestigingswijze	<ul style="list-style-type: none"><li>• Verlijmd, ingegoten, versmeerd</li></ul>

<b>Identificatiemethode</b>	Vaststelling zonder monstername Motivatie: Groot risico op structurele gevolgschade (lekschade, werking installatie,...)
<b>Destructieve handeling voor identificatie</b>	Nee
<b>Opmerking</b>	geen monstername uitgevoerd om lekken te voorkomen bij eventuele renovatie alle lagen analyseren
