Asbestinventarisatetest

Steenweg op Antwerpen 78/15, 2300 Turnhout

Attestnummer : 20260413-000233.001

Uitgegeven op : 21.04.2026

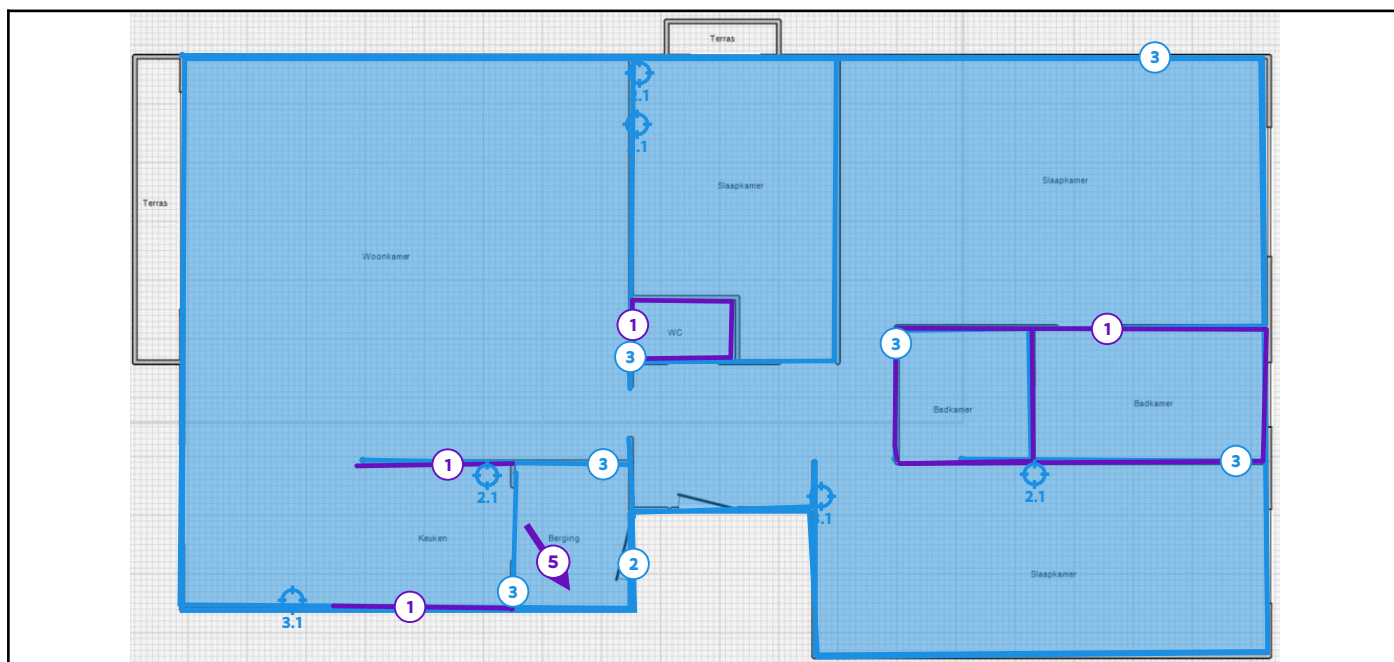
Plan 1.1: Plan appartement

Beschrijving	Type	Actie
1. Tegellijm	Advies	-
2. Pleisterwerk plafond	Geen asbest	-
2.1 Code: 12023	Mengmonster	-
3. Pleisterwerk muren	Geen asbest	-
3.1 Code: 12022	Mengmonster	-
5. Materialen stookketel	Overige ruimte of materiaal	-

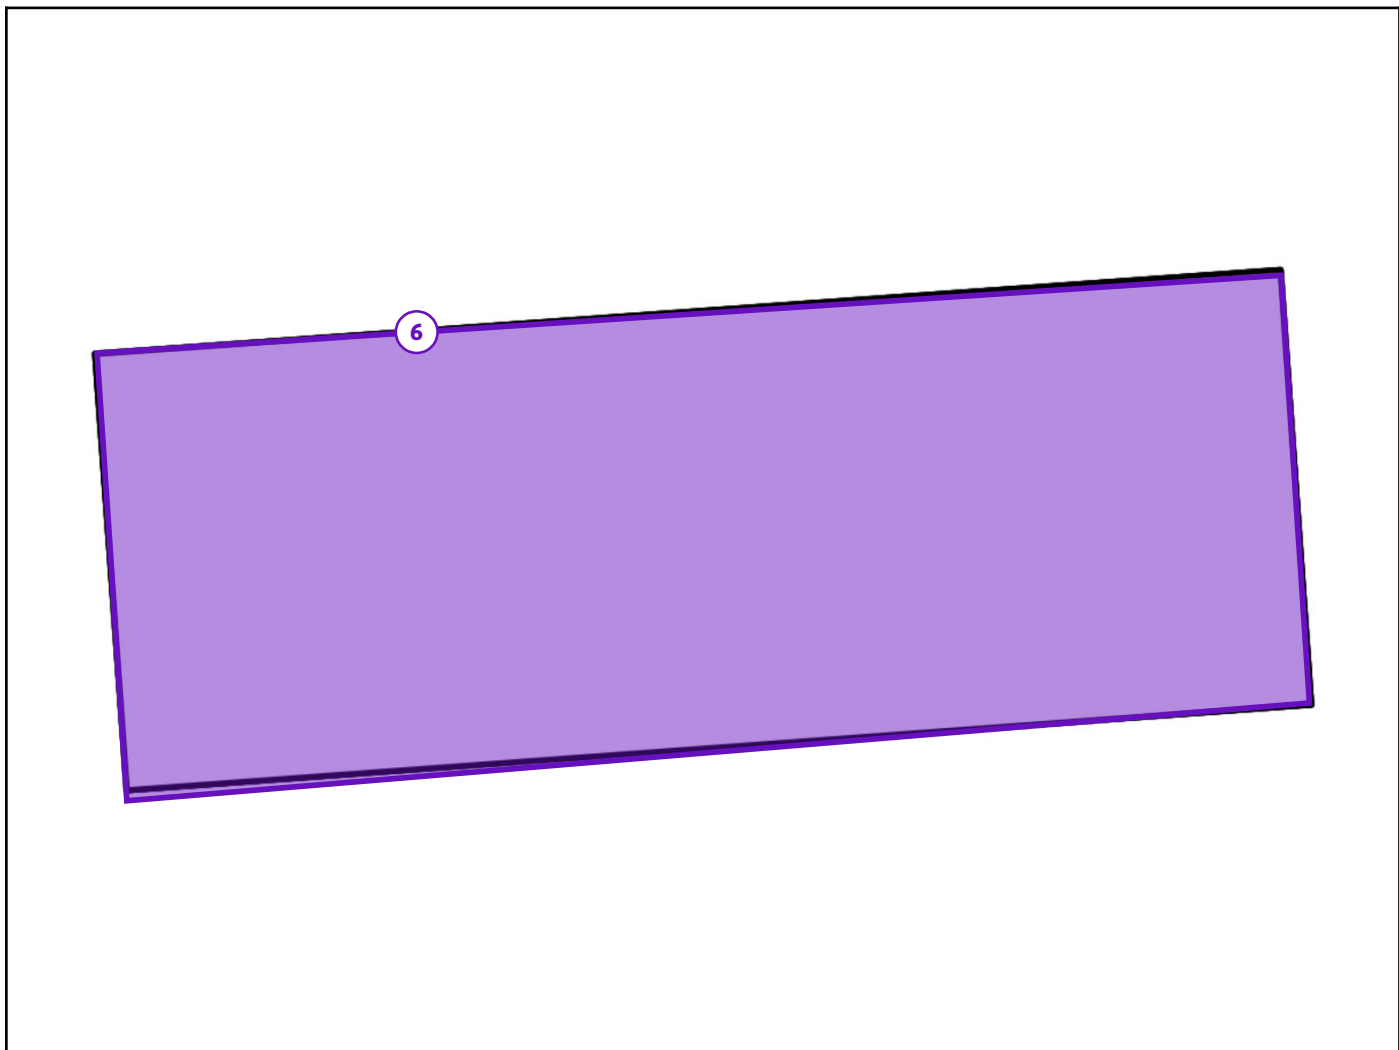
Plan 1.4: Plan daken

Beschrijving	Type	Actie
6. Leien hoofddak	Overige ruimte of materiaal	-

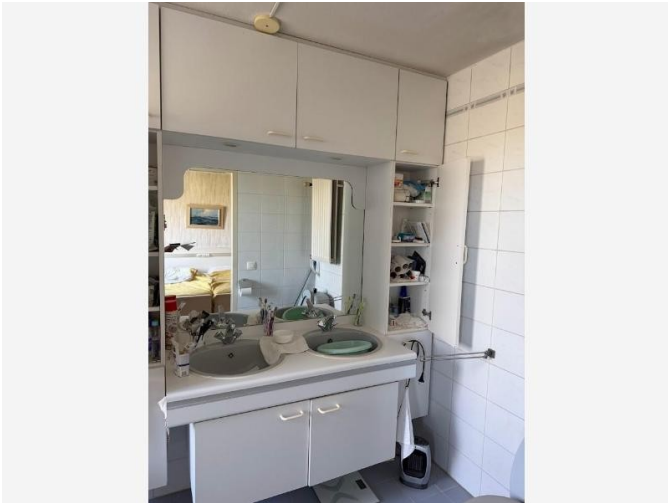
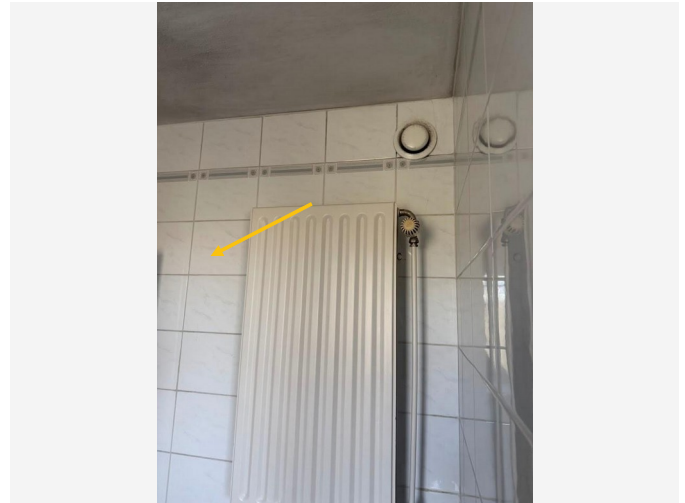
De lijmlagen achter de tegels in badkamer, toilet en keuken kunnen asbesthoudend zijn. Idem voor lijmlagen achter plinten.

Basis voor advies	Beoordeling op basis van expertise met een vaststelling door de asbestdeskundige.
Primaire drager	Binnenwand
(Asbest)materiaal	In-situ afwerkingslagen - Lijmlaag
Bindmiddel	Cement
Gebondenheid bindmiddel	Hecht

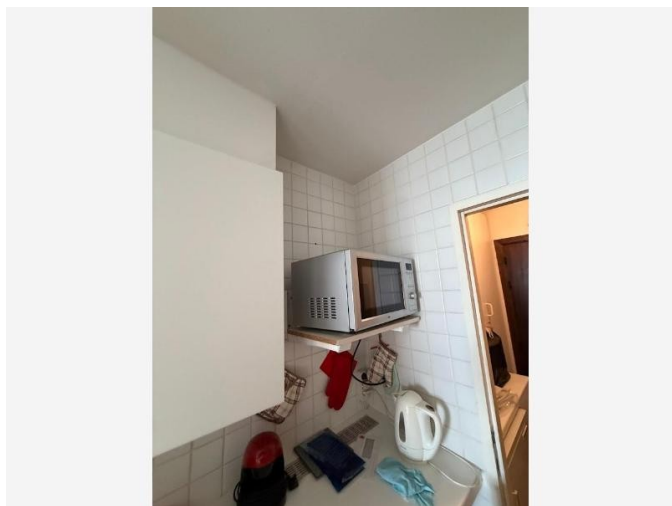
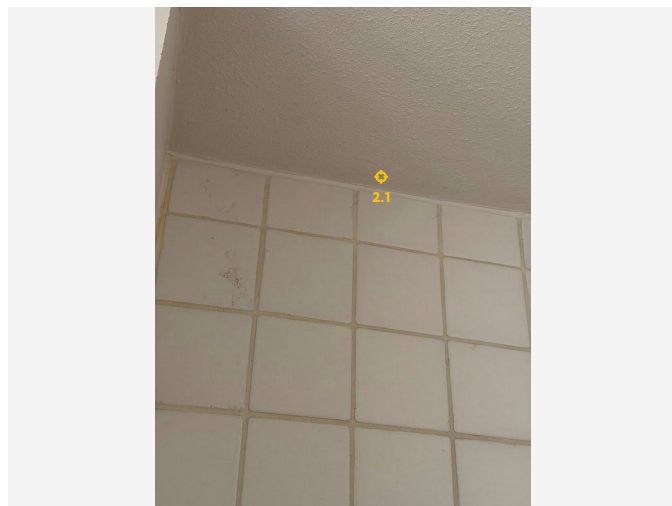
Fiche 2: Pleisterwerk plafond

Conclusie

Geen asbest

#	Type	Referentie	Resultaat
2.1	Mengmonster	12023	Geen asbest

Beschrijving	Pleisterwerk plafond
Omgeving	Binnen
Primaire drager	Plafond
Bindmiddel van materiaal	Gips - kalk
Gebondenheid op basis van bindmiddel	Niet-hechtgebonden
Hoeveelheid (oppervlakte - dikte - aantal)	• 120,00 m ² - 1,00 cm - 1 stuk
Totaal volume	1,20 m ³
Identificatiemethode	Een monstername door de asbestdeskundige met laboanalyse door een asbestlabo.
Destructieve handeling voor identificatie	Nee

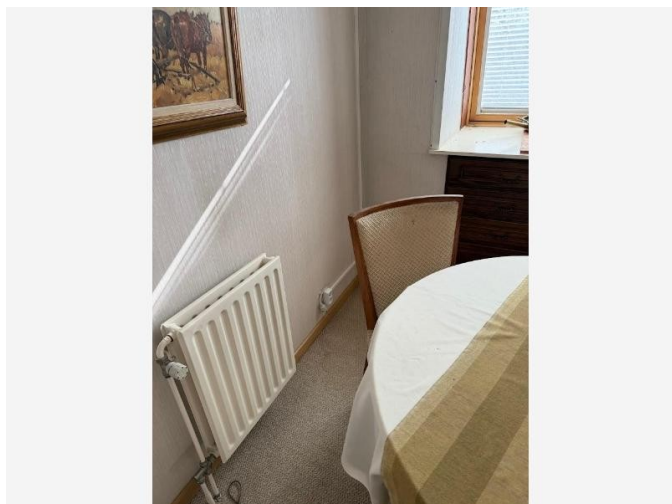
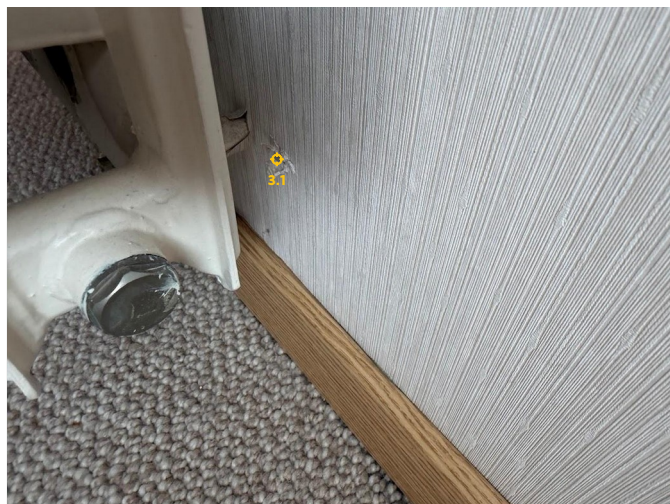
Fiche 3: Pleisterwerk muren

Conclusie

Geen asbest

#	Type	Referentie	Resultaat
3.1	Mengmonster	12022	Geen asbest

Beschrijving	Pleisterwerk muren
Omgeving	Binnen
Primaire drager	Binnenwand
Bindmiddel van materiaal	Gips - kalk
Gebondenheid op basis van bindmiddel	Niet-hechtgebonden
Hoeveelheid (oppervlakte - dikte - aantal)	• 155,00 m ² - 1,00 cm - 1 stuk
Totaal volume	1,55 m ³
Identificatiemethode	Een monstername door de asbestdeskundige met laboanalyse door een asbestlabo.
Destructieve handeling voor identificatie	Nee

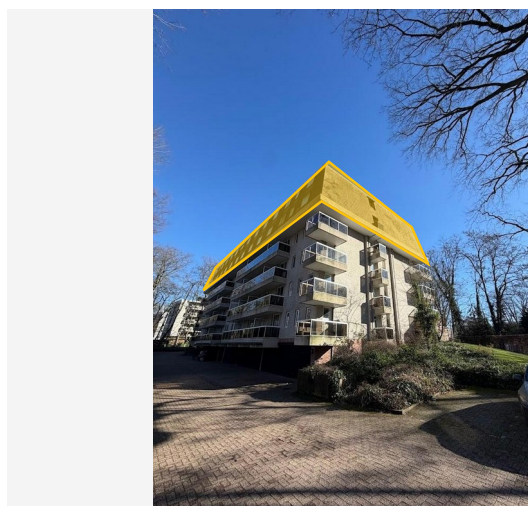
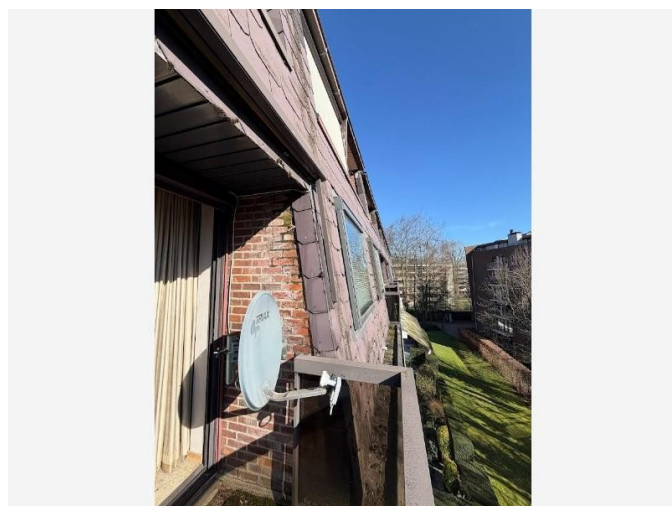
Beschrijving	Notitie	Terug te vinden op plannen
Fiche 6: Leien hoofddak	De leien van het hoofddak zijn mogelijk asbesthoudend, maar behoren tot de gemeenschappelijke delen van het gebouw.	Plan 1.4: Plan daken
