Asbestinventarisatetest

Hertenhof 4, 9100 Sint-Niklaas

Attestnummer : 20240924-000099.001

Uitgegeven op : 02.10.2024

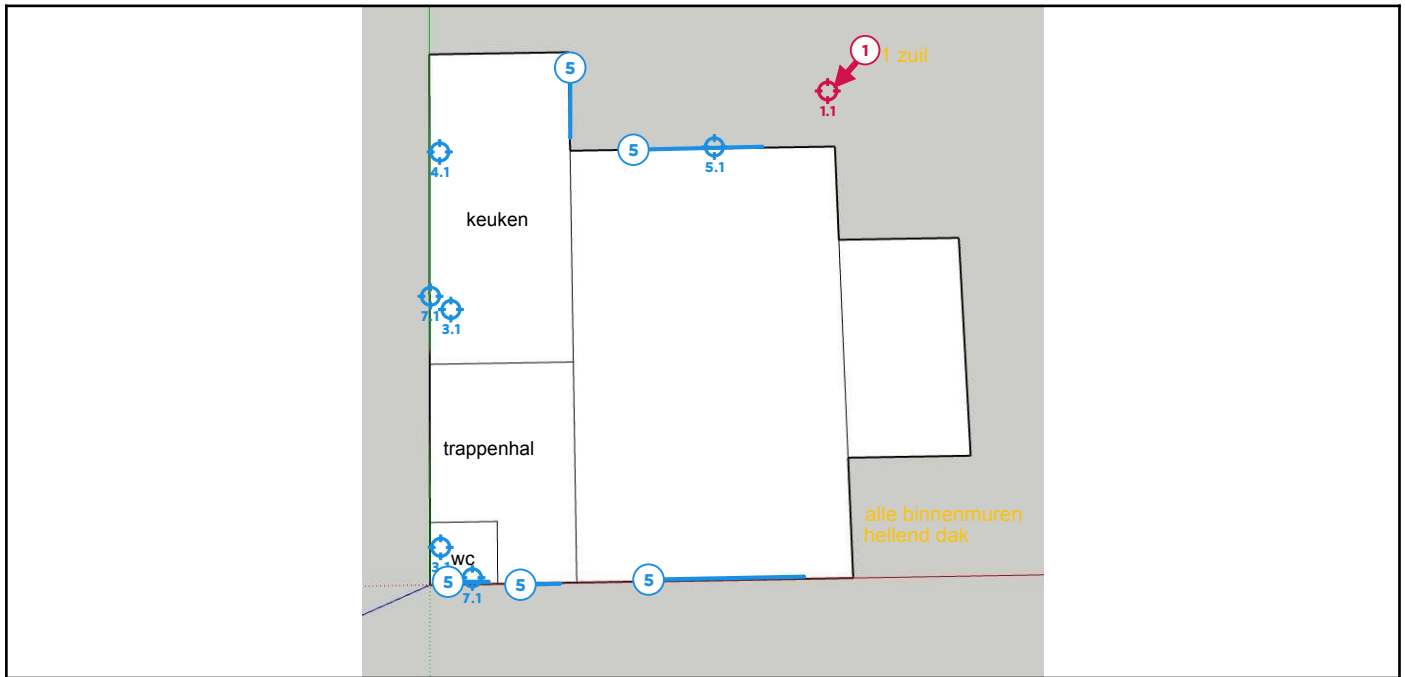
Plan 1.1: gelijkvloers

Beschrijving	Type	Actie
1. M06: AC-buis	Asbestmateriaal	Dringend verwijderen
1.1 Code: M06	Puntmonster	-
3. M02: pleisterwerk plafond	Geen asbest	-
3.1 Code: M02	Mengmonster	-
4. M04: zwart gootsteen	Geen asbest	-
4.1 Code: M04	Puntmonster	-
5. M03: mastiek	Geen asbest	-
5.1 Code: M03	Puntmonster	-
6. M05: onderdak	Geen asbest	-
7. M01: pleisterwerk muren	Geen asbest	-
7.1 Code: M01	Mengmonster	-

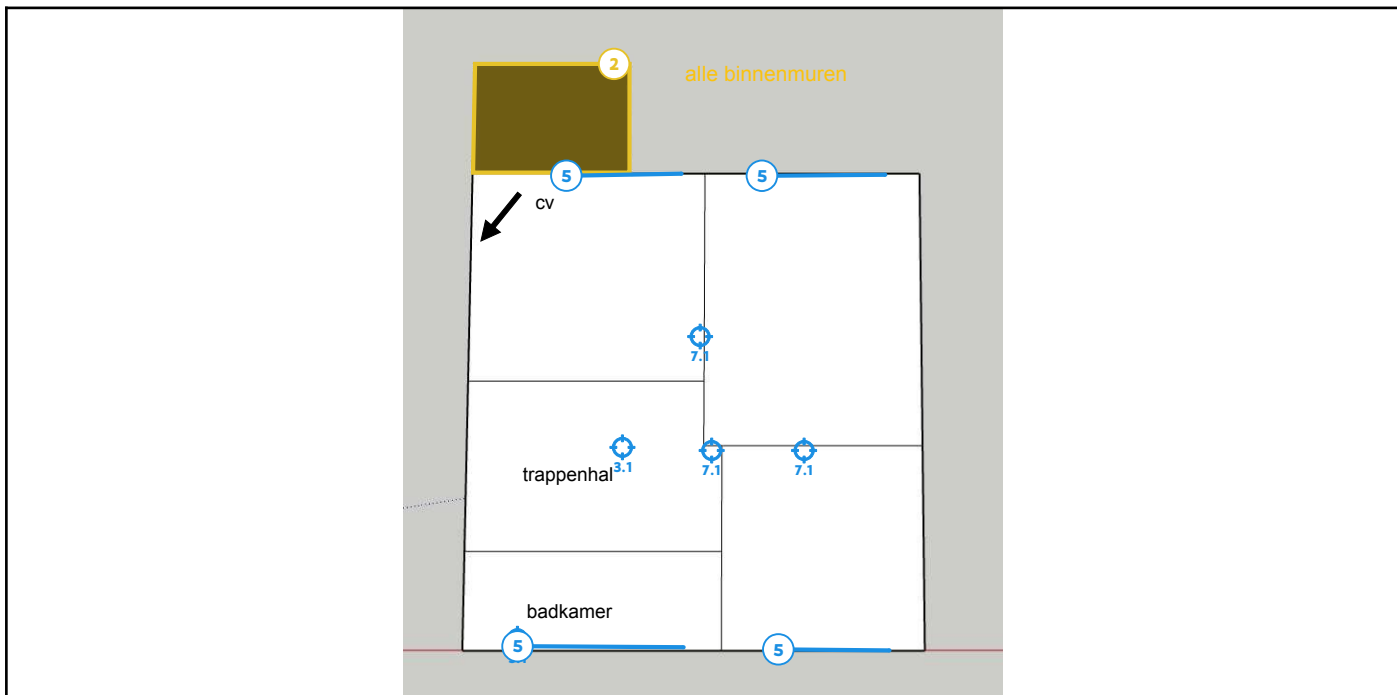
Plan 1.2: eerste verdieping

Beschrijving	Type	Actie
2. M07: roofing	Asbestmateriaal	Zorgvuldig beheren
3. M02: pleisterwerk plafond	Geen asbest	-
3.1 Code: M02	Mengmonster	-
5. M03: mastiek	Geen asbest	-
7. M01: pleisterwerk muren	Geen asbest	-
7.1 Code: M01	Mengmonster	-

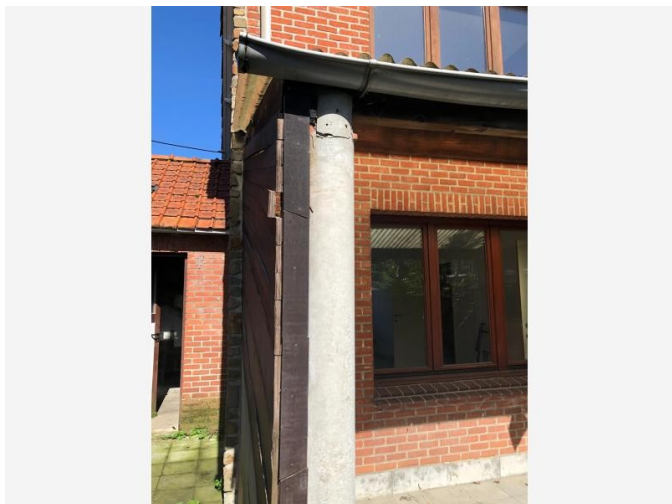
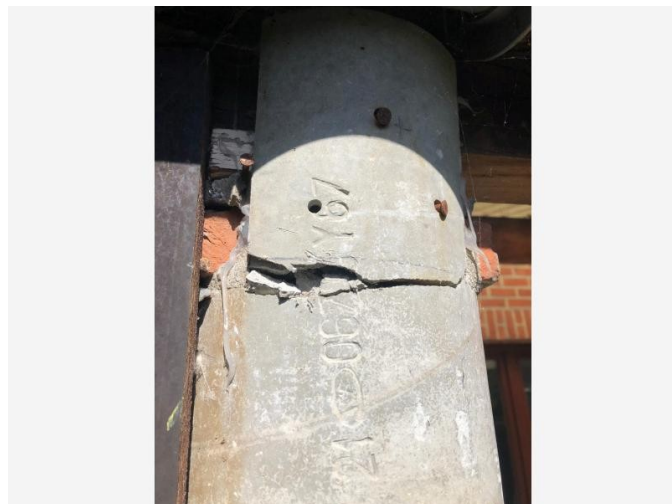
Eindbeoordeling materiaalrisico	Hoog materiaalrisico en/of hoge kans op vezelvrijgave
---------------------------------	---

Gebondenheid	Categorie 1: hechtgebonden in oorsprong
Asbestsoort (vezeltype)	Crocidoliet aanwezig
Asbestconcentratie	Laag (< 50%)
Afschermingsgraad van het gehele materiaal	Geheel of deels vrij aan de buitenlucht
Toestand van het materiaal	Zwaar beschadigd, zwaar verweerd

#	Type	Referentie	Resultaat
1.1	Puntmonster	M06	Chrysotiel, Crocidoliet

Beschrijving	M06: AC-buis
Omgeving	Buiten
Primaire drager	Fundering-draagstructuur (horizontaal, verticaal)
Asbestmateriaal	Verloren bekisting - Buis, koker
Bindmiddel van asbestmateriaal	Cement
Gebondenheid op basis van bindmiddel	Hecht
Hoeveelheid (lengte - omtrek - dikte - aantal)	<ul style="list-style-type: none">• 2,20 m - 50,27 cm - 1,00 cm - 1 stuk
Totaal volume	0,011 m ³
Eenvoudig bereikbaar	Ja
Bevestigingswijze	<ul style="list-style-type: none">• Geklemd
Identificatiemethode	Vaststelling met monstername
Destructieve handeling voor identificatie	Nee

Dringend verwijderen

- Zorg voor een veilig beheer. Vermijd het beschadigen van het asbestmateriaal. Controleer de toestand jaarlijks op wijzigingen.
- Scherm in afwachting van verwijdering het asbestmateriaal af van luchtstromingen en versterking: bijvoorbeeld door het te verpakken, te fixeren, af te dekken, signalisatie - afbakening aan te brengen, ...

- Eenvoudige handelingen: mag via doe-het-zelf of door werknemer(s) met opleidingsattest eenvoudige handelingen afgeraden tgv de zware beschadiging en mogelijks verdere beschadigingen bij het uitbreken van de steunpaal;
- Eenvoudige handelingen: enkel door erkend asbestverwijderaar conform inspectieprotocol
- Hermetische zone (erkend asbestverwijderaar)
Gezien de beschadigde toestand is het mogelijk dat de erkende firma dit gaat adviseren.

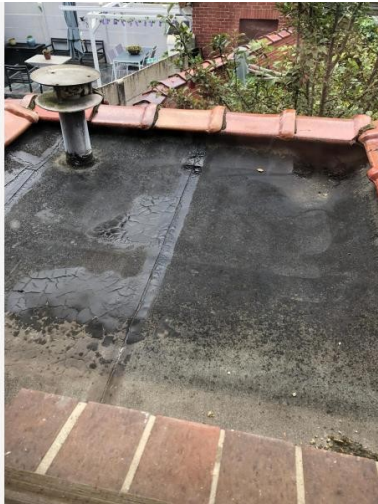
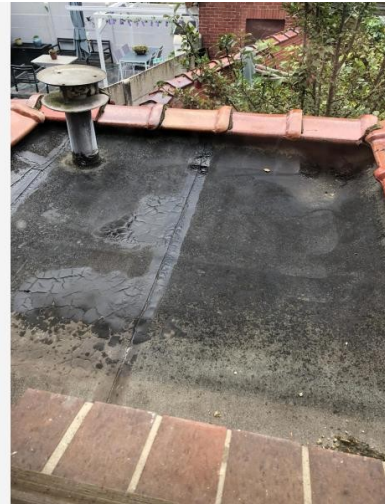
Eindbeoordeling materiaalrisico	Laag materiaalrisico en/of verlaagde kans op vezelvrijgave
---------------------------------	--

Gebondenheid	Categorie 1: hechtgebonden in oorsprong
Asbestsoort (vezeltype)	Crocidoliet aanwezig
Asbestconcentratie	Laag (< 50%)
Afschermingsgraad van het gehele materiaal	Geheel of deels vrij aan de buitenlucht
Toestand van het materiaal	Licht beschadigd, licht verweerd. Intact calciumsilicaatmateriaal of categorie III 'gebondenheid'

Beschrijving	M07: roofing
Omgeving	Buiten
Primaire drager	Plat dak
Asbestmateriaal	Dak- en gevelbekleding - Roofing
Bindmiddel van asbestmateriaal	Bitumen (roofing, teer, asfalt)
Gebondenheid op basis van bindmiddel	Hecht
Hoeveelheid (oppervlakte - aantal)	<ul style="list-style-type: none">• 5,00 m² - 1 stuk
Totale oppervlakte	5,00 m ²
Eenvoudig bereikbaar	Ja
Bevestigingswijze	<ul style="list-style-type: none">• Verlijmd, ingegoten, versmeerd
Identificatiemethode	Vaststelling zonder monstername Motivatie: Groot risico op structurele gevolgschade (lekschade, werking installatie,...)
Destructieve handeling voor identificatie	Nee
Opmerking	staalname nog vereist om mogelijke asbest uit te sluiten.

Zorgvuldig beheren

- Zorg voor een veilig beheer. Vermijd het beschadigen van het asbestmateriaal. Controleer de toestand jaarlijks op wijzigingen.

- Eenvoudige handelingen: mag via doe-het-zelf of door werknemer(s) met opleidingsattest eenvoudige handelingen conform inspectieprotocol

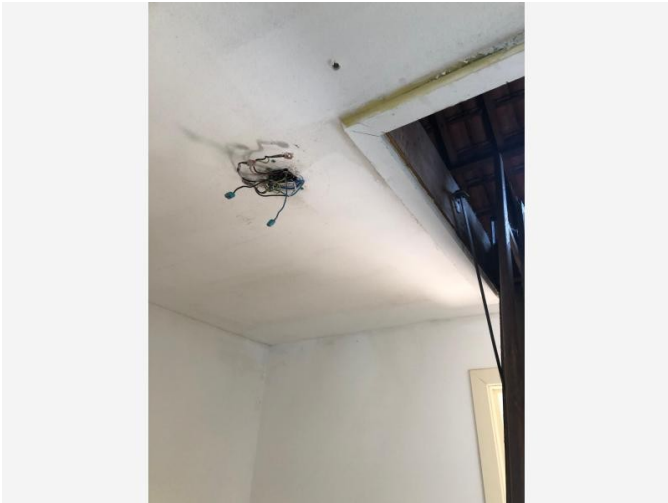
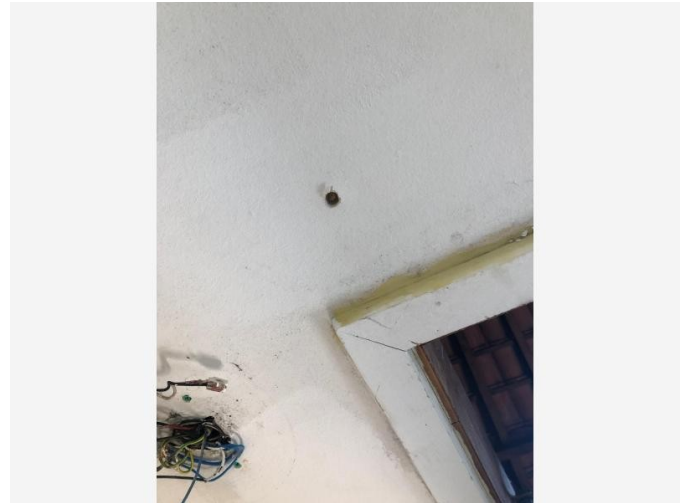
Fiche 3: M02: pleisterwerk plafond

Geen asbest

#	Type	Referentie	Resultaat
3.1	Mengmonster	M02	Geen asbest

Beschrijving	M02: pleisterwerk plafond
Omgeving	Binnen
Primaire drager	Plafond
Bindmiddel van materiaal	Gips - kalk
Gebondenheid op basis van bindmiddel	Niet-hechtgebonden
Hoeveelheid (oppervlakte - dikte - aantal)	• 112,00 m ² - 1,00 cm - 1 stuk
Totaal volume	1,12 m ³
Identificatiemethode	Vaststelling met monstername
Destructieve handeling voor identificatie	Nee
Opmerking	valse plafonds 1e verdieping (uitgezonderd badkamer en gang) valse plafond gelijkvloers in woonkamer

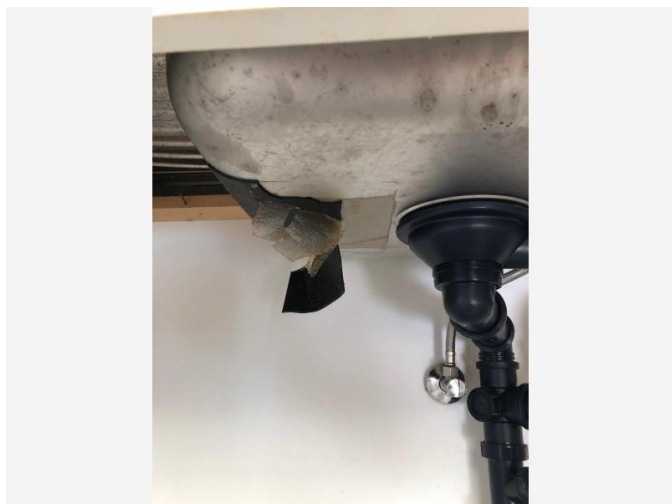
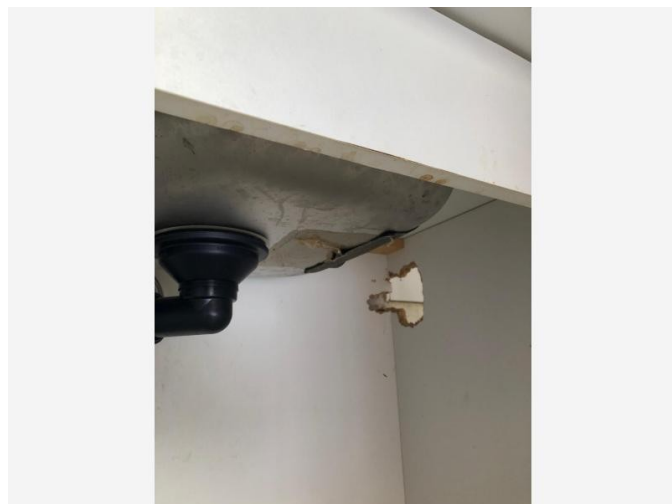
Fiche 4: M04: zwart gootsteen

Geen asbest

#	Type	Referentie	Resultaat
4.1	Puntmonster	M04	Geen asbest

Beschrijving	M04: zwart gootsteen
Omgeving	Binnen
Primaire drager	Sanitaire infrastructuur en uitrusting (toe- en afvoer)
Bindmiddel van materiaal	Bitumen (roofing, teer, asfalt)
Gebondenheid op basis van bindmiddel	Hecht
Hoeveelheid (gewicht - aantal)	<ul style="list-style-type: none">• 1,00 kg - 1 stuk
Totaal gewicht	1,00 kg
Identificatiemethode	Vaststelling met monstername
Destructieve handeling voor identificatie	Nee

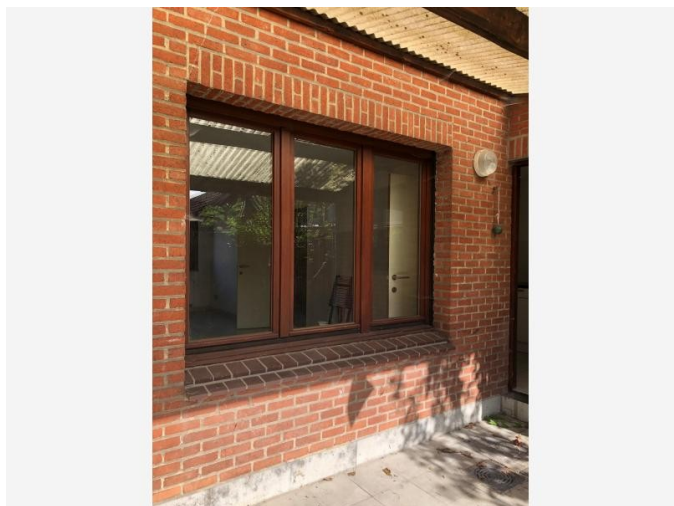
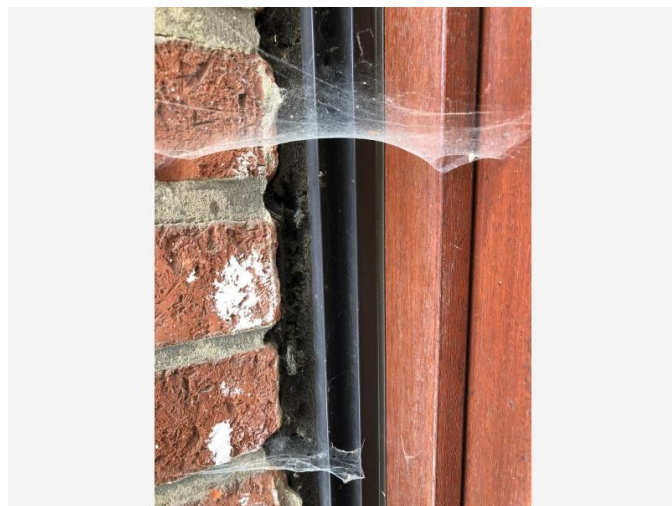
Geen asbest

#	Type	Referentie	Resultaat
5.1	Puntmonster	M03	Geen asbest

Beschrijving	M03: mastiek
Omgeving	Grenst aan binnen- en buitenlucht
Primaire drager	Wandopening verticaal (raam, deur, ...)
Bindmiddel van materiaal	Kitten, mastiek, pasta
Gebondenheid op basis van bindmiddel	Hecht
Hoeveelheid (gewicht - aantal)	<ul style="list-style-type: none">• 10,00 kg - 1 stuk
Totaal gewicht	10,00 kg
Identificatiemethode	Vaststelling met monstername
Destructieve handeling voor identificatie	Nee

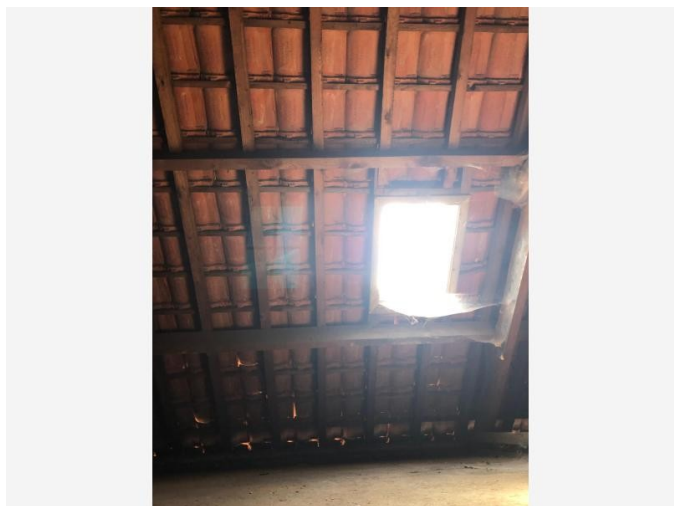
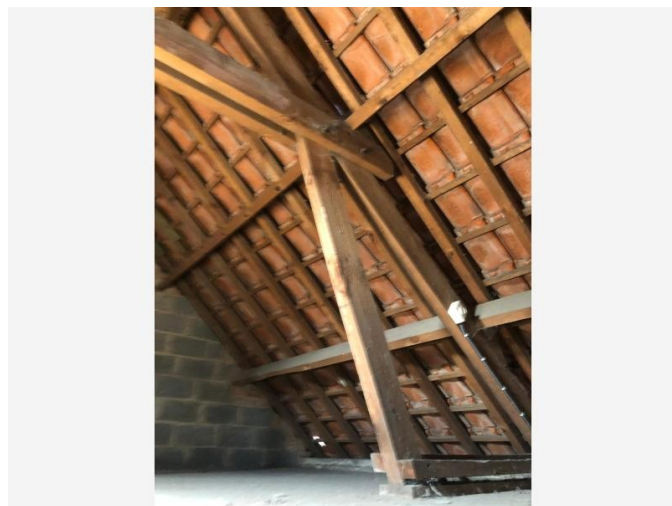
Geen asbest

Beschrijving	M05: onderdak
Omgeving	Binnen
Primaire drager	Schuin dak
Bindmiddel van materiaal	Cement
Gebondenheid op basis van bindmiddel	Hecht
Hoeveelheid (oppervlakte - dikte - aantal)	• 58,00 m ² - 1,00 cm - 1 stuk
Totaal volume	0,58 m ³
Identificatiemethode	Vaststelling zonder monsternamen
Destructieve handeling voor identificatie	Nee
Opmerking	Geen onderdak aanwezig.

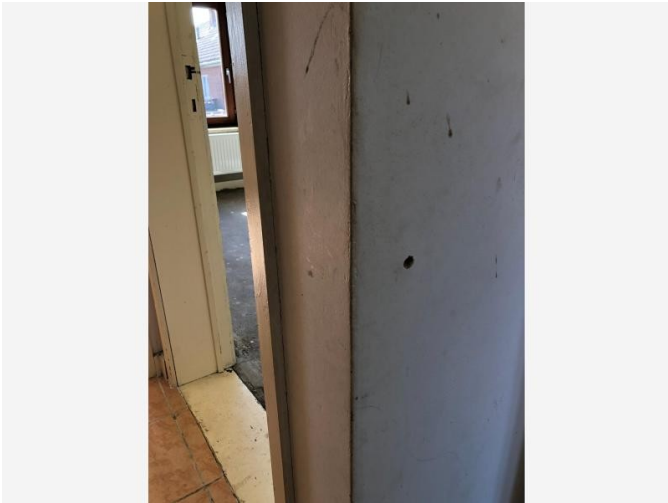
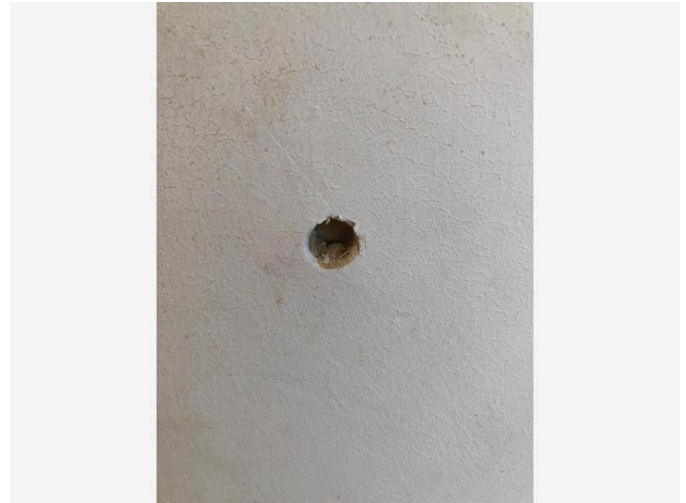
Fiche 7: M01: pleisterwerk muren

Geen asbest

#	Type	Referentie	Resultaat
7.1	Mengmonster	M01	Geen asbest

Beschrijving	M01: pleisterwerk muren
Omgeving	Binnen
Primaire drager	Binnenwand
Bindmiddel van materiaal	Gips - kalk
Gebondenheid op basis van bindmiddel	Niet-hechtgebonden
Hoeveelheid (oppervlakte - dikte - aantal)	• 320,00 m ² - 1,00 cm - 1 stuk
Totaal volume	3,20 m ³
Identificatiemethode	Vaststelling met monstername
Destructieve handeling voor identificatie	Nee
