Asbestinventarisatetest

Sint-Gillisbaan 163, 9100 Sint-Niklaas

Attestnummer : 20240902-000020.000

Uitgegeven op : 02.09.2024

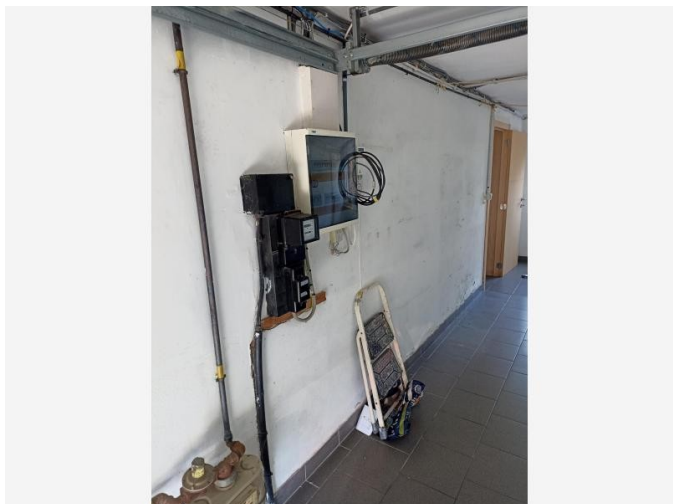
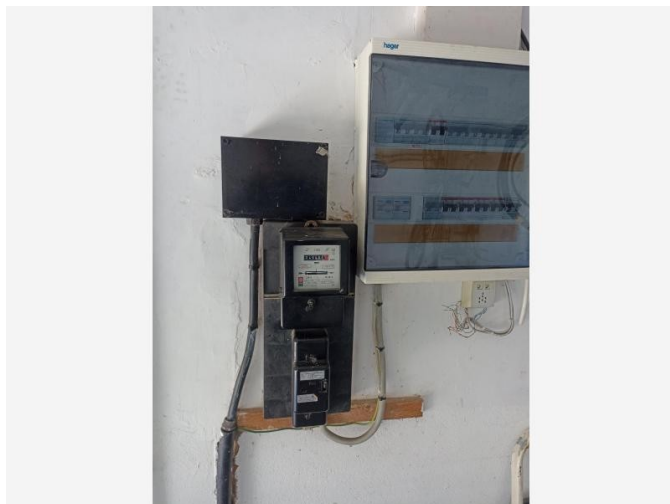
Het asbestmateriaal valt onder de mijlpaal van 2040.

Eindbeoordeling materiaalisico	Zeer laag materiaalisico en/of zeer lage kans op vezelvrijgave
--------------------------------	--

Gebondenheid	Categorie 1: hechtgebonden in oorsprong
Asbestsoort (vezeltype)	Crocidoliet aanwezig
Asbestconcentratie	Laag (< 50%)
Afschermingsgraad van het gehele materiaal	Stootvaste afscherming of omkasting
Toestand van het materiaal	Onbeschadigd, niet verweerd

Beschrijving	Bakeliet toepassingen (garage)
Omgeving	Binnen
Primaire drager	Communicatie en elektrische infrastructuur en uitrusting
Asbestmateriaal	Plaat, paneel, tablet - Type Bakeliet
Bindmiddel van asbestmateriaal	Kunststof of -hars
Gebondenheid op basis van bindmiddel	Hecht
Hoeveelheid (oppervlakte - dikte - aantal)	• 0,05 m ² - 0,20 cm - 1 stuk
Totaal volume	< 0,001 m ³
Eenvoudig bereikbaar	Ja
Bevestigingswijze	• Geschroefd
Identificatiemethode	Vaststelling zonder monsternamen
Destructieve handeling voor identificatie	Nee

- Zorg voor een veilig beheer. Vermijd het beschadigen van het asbestmateriaal. Controleer de toestand jaarlijks op wijzigingen.

- Eenvoudige handelingen: mag via doe-het-zelf of door werknemer(s) met opleidingsattest eenvoudige handelingen

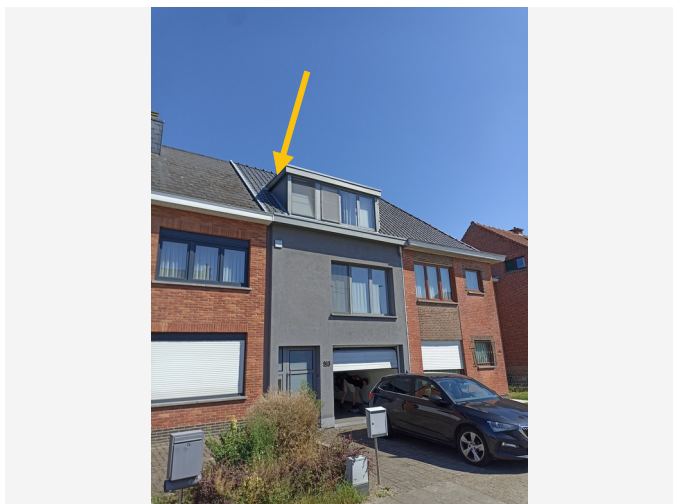
Permanente beperking

Reden: Het te onderzoeken materiaal situeert zich hoger dan 3,50 m te rekenen vanaf een veilige ondergrond

Uitleg van de asbestdeskundige: De roofing van het plat dak is niet visueel waarneembaar.

Facturen tonen wel aan dat er in 2008 een nieuwe bitumen toplaag op het plat dak van de dakkapellen is voorzien. (Deze toplaag is niet-asbestverdacht)

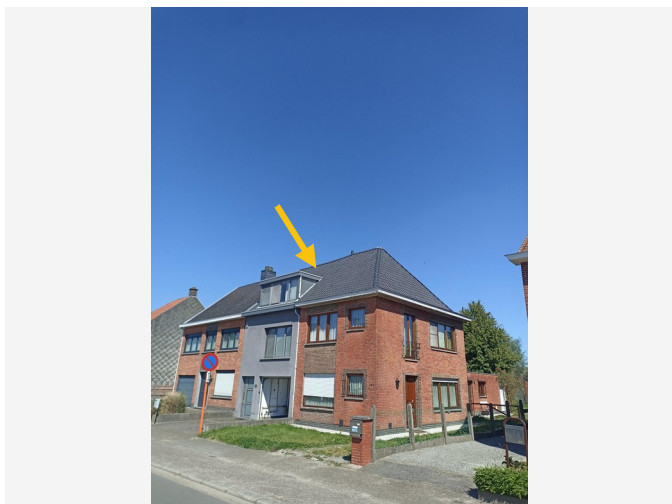
Permanente beperking

Reden: Er is geen volledige risicobeoordeling mogelijk

Uitleg van de asbestdeskundige: Geen zolderluis aanwezig in het plafond van de 2e verdieping.

De zoldernok is dus een ontoegankelijke constructie welke niet beschreven staat in dit attest.

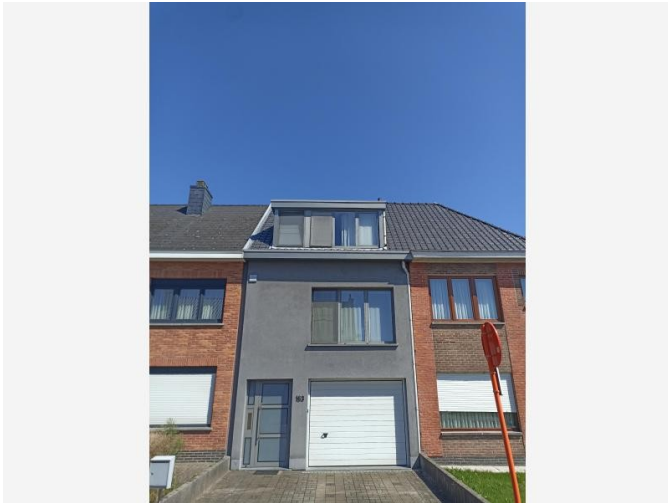
Uitgesloten van inspectie

Bouwjaar: 2008

Constructies gebouwd vanaf 2001 moeten niet onderzocht worden

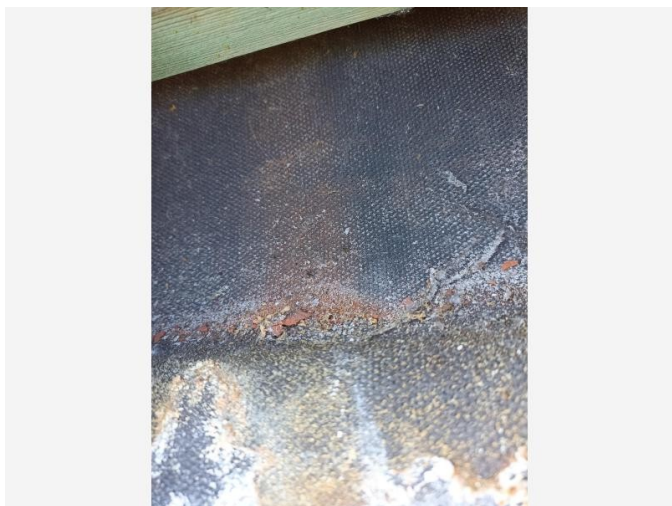
Gen asbestverdacht onderdak waargenomen na opheffen dakpan. (soepel onderdak type Delta - Vitaxx)

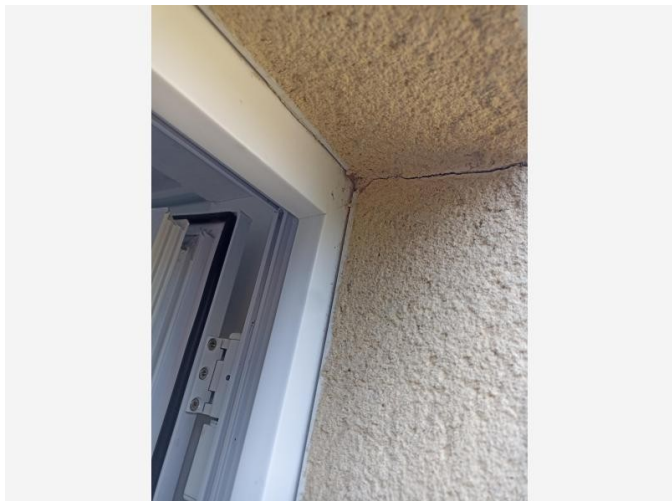
Fiche 6: Geen verdachte mastiek waargenomen aan raamkaders

Er werd tijdens de inspectie geen verdachte mastiek waargenomen ter hoogte van de raamkaders.
De ramen zijn afgewerkt met siliconen en rubbers.

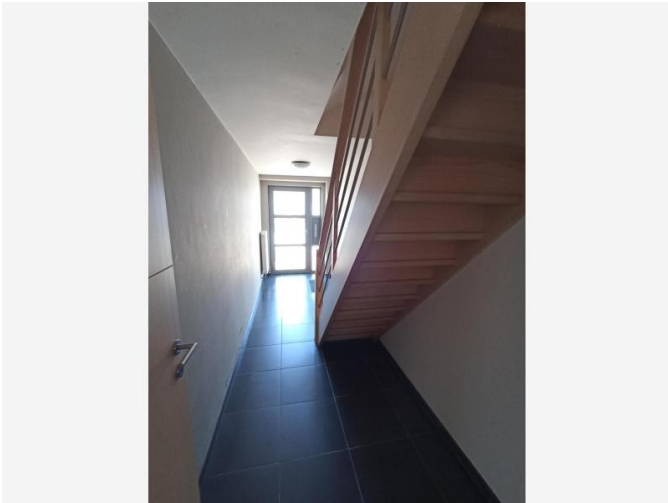
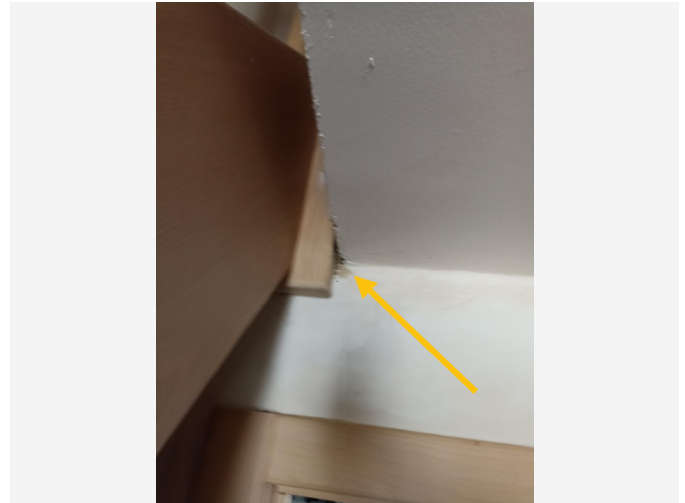
Fiche 7: Pleisterwerk muur

Geen asbest

#	Type	Referentie	Resultaat
7.1	Mengmonster	S1	Geen asbest

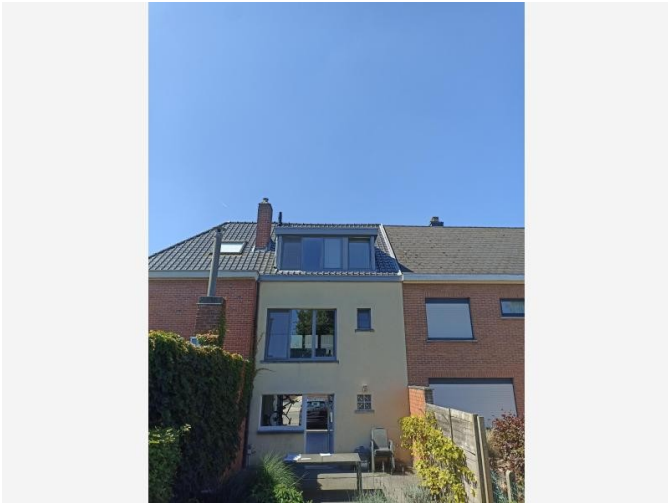
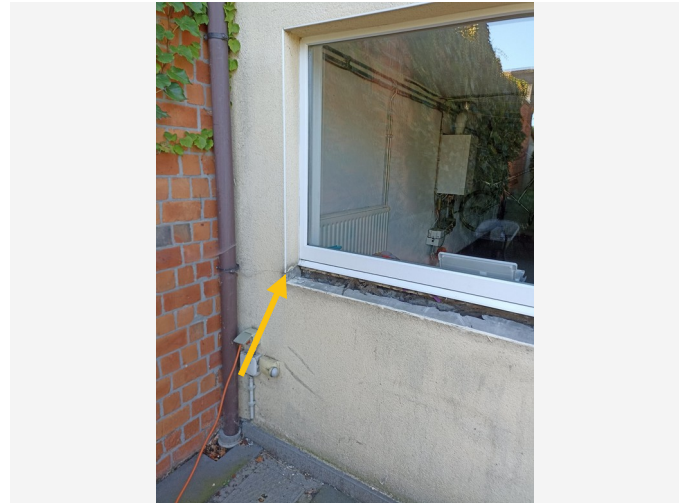
Fiche 8: Crepi als afwerking achtergevel

Geen asbest

#	Type	Referentie	Resultaat
8.1	Puntmonster	S3	Geen asbest

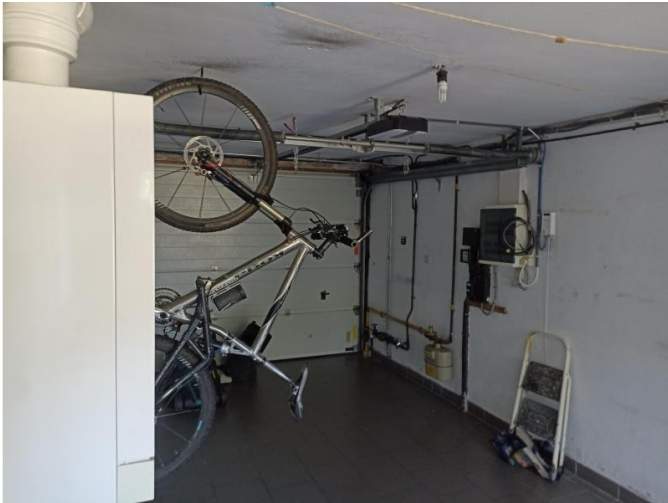
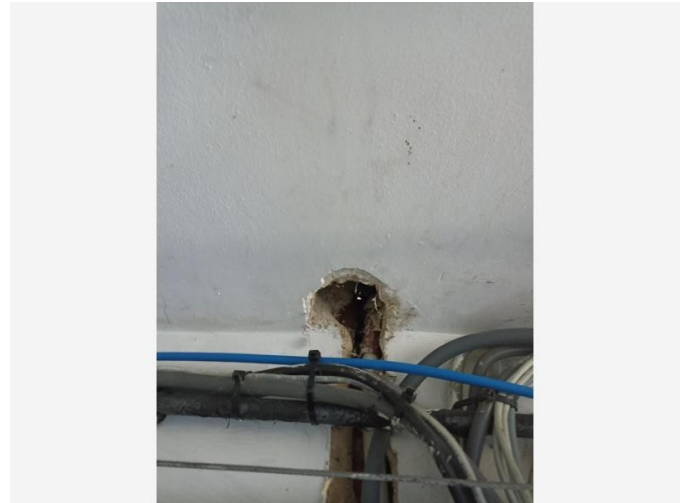
Fiche 9: Pleisterwerk plafond

Geen asbest

#	Type	Referentie	Resultaat
9.1	Mengmonster	S2	Geen asbest
