Asbestinventarisatetest

Verbindingsstraat 24, 9100 Sint-Niklaas

Attestnummer : 20260213-000256.000

Niet-asbestveilig

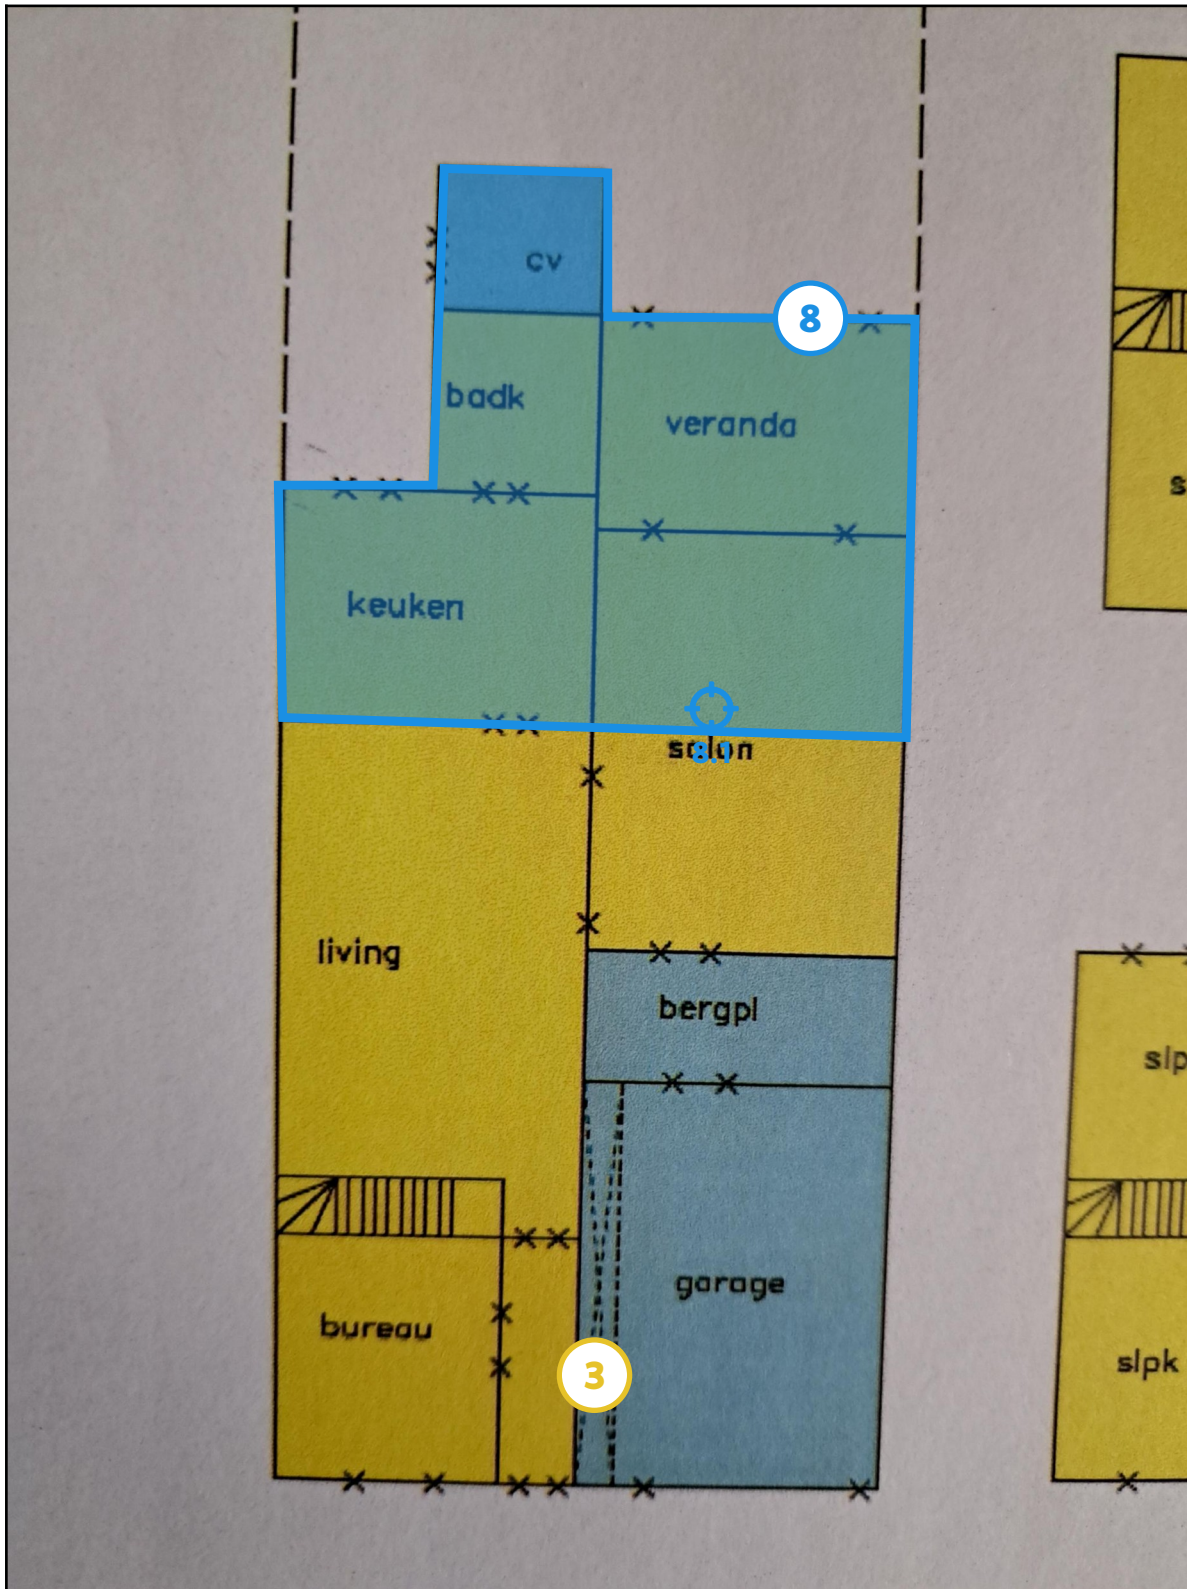
Plan 1.1: Gelijkvloers

3. Bakeliet tellerkast	Asbestmateriaal	Zorgvuldig beheren
8. Roofing plat dak	Geen asbest	-
8.1 Code: MM02	Puntmonster	-

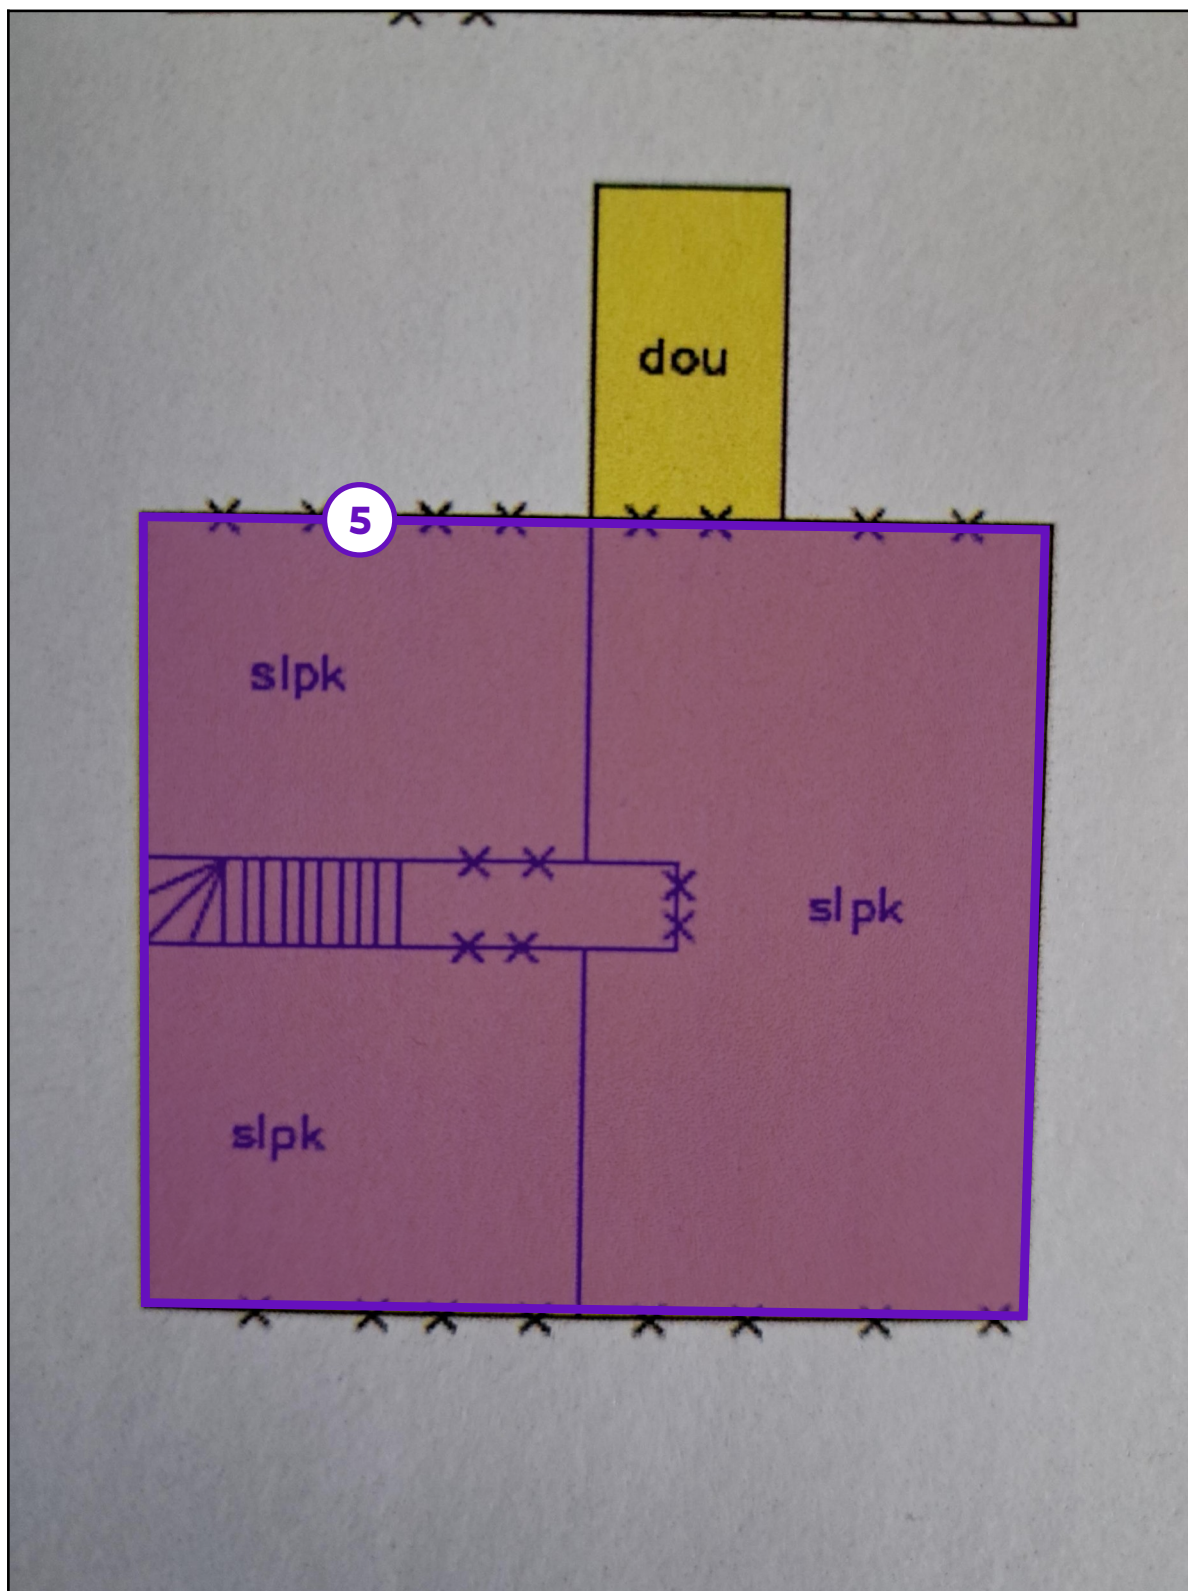
Plan 1.4: Eerste verdieping kopie

5. Onderdak niet waarneembaar	Beperking	-
-------------------------------	-----------	---

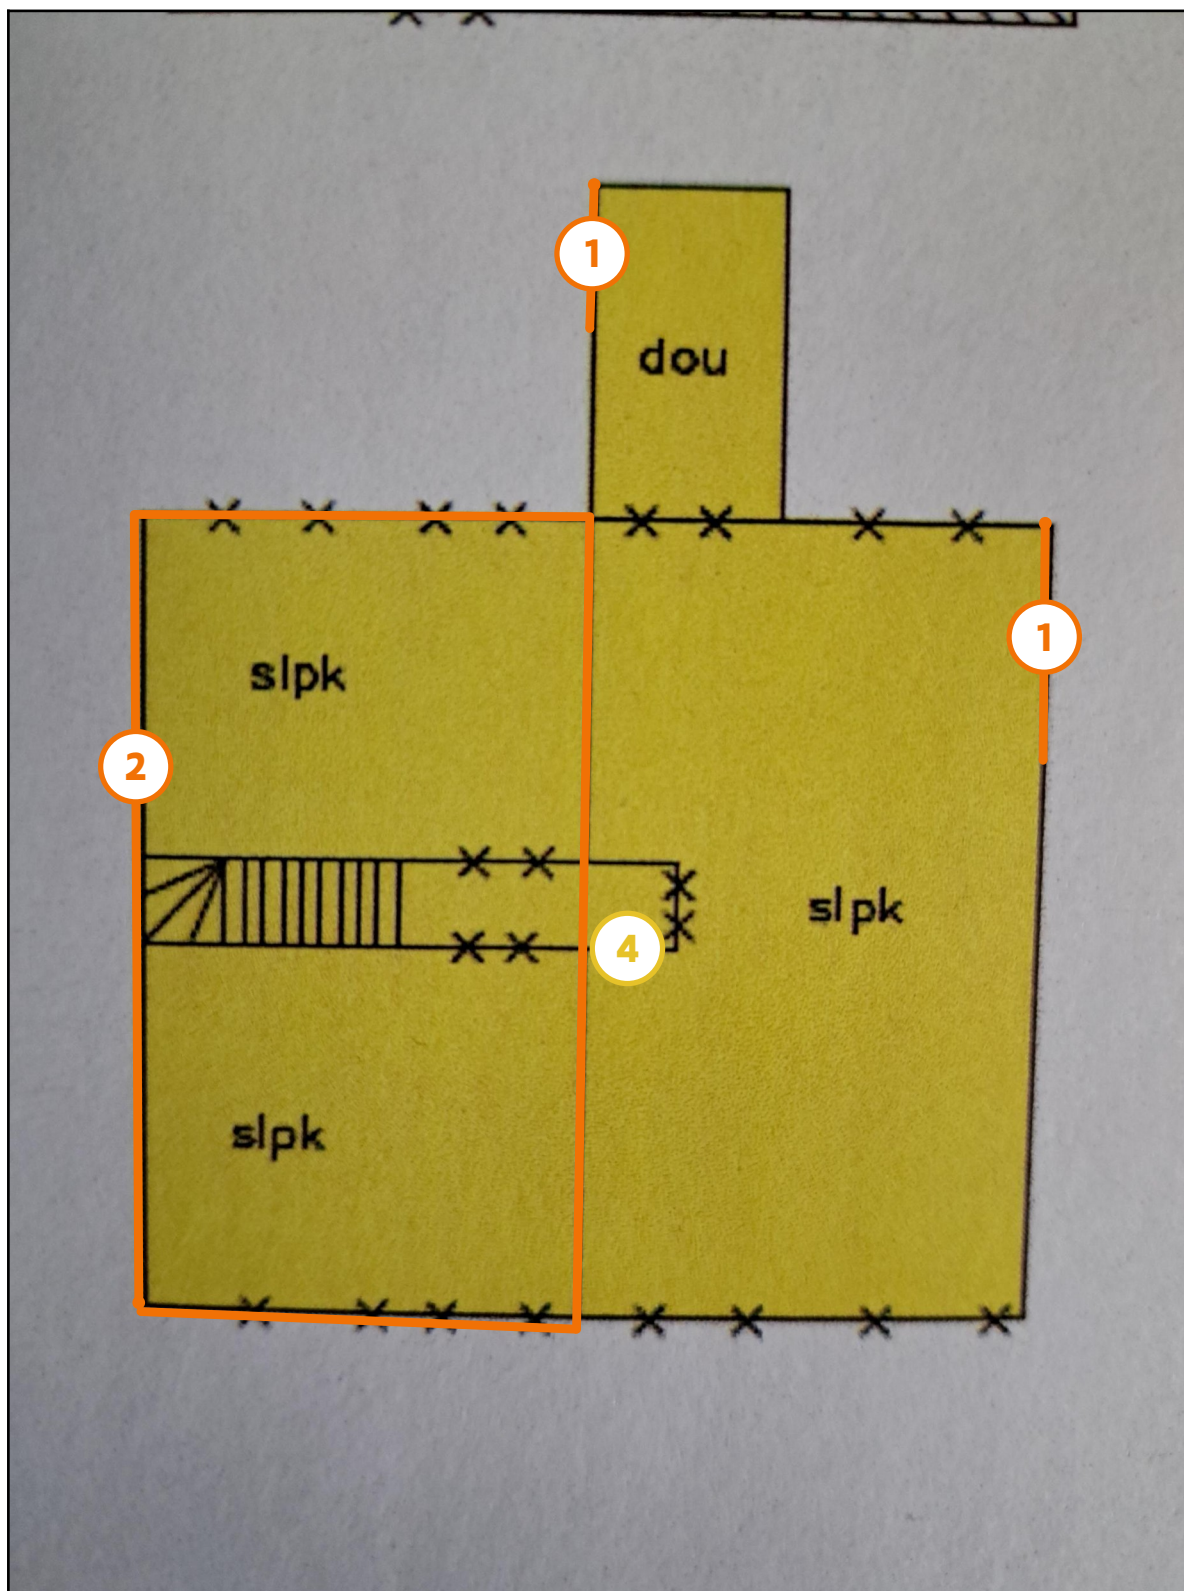
Plan 1.5: Eerste verdieping

1. Rookgaskanaal in asbest cement	Asbestmateriaal	Verwijderen
2. Gevelleien	Asbestmateriaal	Verwijderen
4. Bakeliet schakelaar	Asbestmateriaal	Zorgvuldig beheren

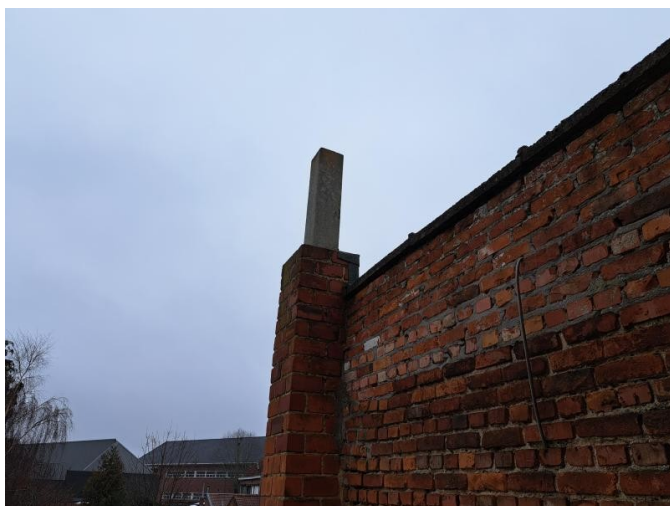
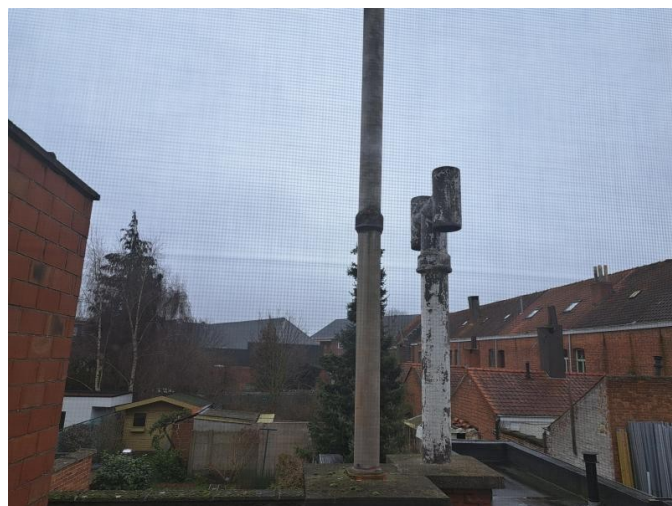
Het asbestmateriaal valt onder de mijlpaal van 2034.

Verwijderen

Dit type buis bevat meestal asbest.

Eindbeoordeling materiaalrisico	Laag materiaalrisico en/of verlaagde kans op vezelvrijgave
---------------------------------	--

Beschrijving	Rookgaskanaal in asbest cement
Omgeving	Buiten
Primaire drager	HVAC infrastructuur en uitrusting
Asbestmateriaal	Rookgaskanaal
Bindmiddel van asbestmateriaal	Cement
Gebondenheid op basis van bindmiddel	Hecht
Hoeveelheid (lengte - omtrek - dikte - aantal)	<ul style="list-style-type: none"> • 2,00 m - 15,00 cm - 1,50 cm - 2 stuks
Totaal volume	0,009 m ³
Eenvoudig bereikbaar	Ja
Bevestigingswijze	<ul style="list-style-type: none"> • Geklemd • Verlijmd, ingegoten, versmeerd
Identificatiemethode	<p>De asbestdeskundige beoordeelt het materiaal als asbestverdacht en dus asbesthoudend, en dit zonder monstername.</p> <p>Motivatie: De monstername brengt andere schade aan dan schade die inherent is aan de monstername.</p>
Destructieve handeling voor identificatie	Nee
Opmerking	Deze oppervlakte werd niet gemeten, maar geschat op basis van een benadering voor alle aanwezige rookgaskanalen. Deze schatting mag niet worden gebruikt als maatstaf voor heffingen.

- Zorg voor een veilig beheer. Vermijd het beschadigen van het asbestmateriaal. Controleer de toestand jaarlijks op wijzigingen.
- Voer bijkomende staalname(s) uit.

- Eenvoudige handelingen: enkel door erkend asbestverwijderaar
Er werd geen staal genomen van het materiaal, dit met kans op breuk - schade.

Vermoedelijk loopt de buis door in een kanaal in de gemetste schouw, dit vereist specifieke bijkomende maatregelen en voldoende expertise om deze buis correct te verwijderen zonder de buis stuk te maken. Bij het verwijderen kan stof voorkomen.

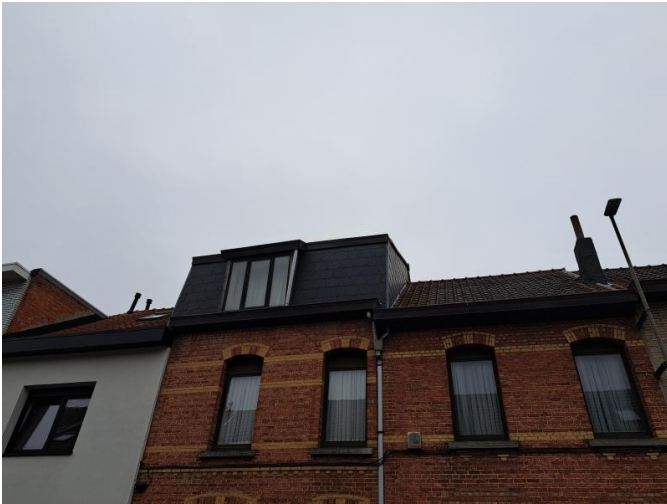
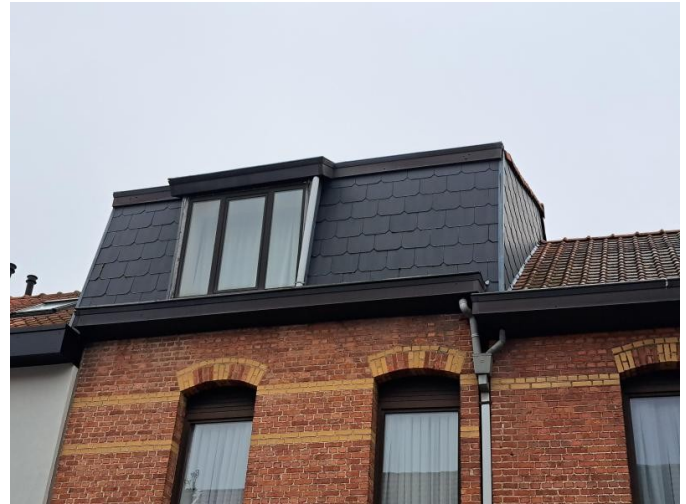
Het asbestmateriaal valt onder de mijlpaal van 2034.

Verwijderen

Eindbeoordeling materiaalrisico	Verhoogd materiaalrisico en/of verhoogde kans op vezelvrijgave
---------------------------------	--

Gebondenheid	Categorie 1: hechtgebonden in oorsprong
Asbestsoort (vezeltype)	Crocidoliet aanwezig
Asbestconcentratie	Laag (< 50%)
Afschermingsgraad van het gehele materiaal	Geheel of deels vrij aan de buitenlucht
Toestand van het materiaal	Matig beschadigd, matig verweerd

Beschrijving	Gevelleien
Omgeving	Buiten
Primaire drager	Wand buitenschil
Asbestmateriaal	Dak- en gevelbekleding - Nok, windveer, boeiboord
Bindmiddel van asbestmateriaal	Cement
Gebondenheid op basis van bindmiddel	Hecht
Hoeveelheid (oppervlakte - aantal)	<ul style="list-style-type: none">• 60,00 m² - 1 stuk
Totale oppervlakte	60,00 m ²
Eenvoudig bereikbaar	Ja
Bevestigingswijze	<ul style="list-style-type: none">• Genageld, geniet
Identificatiemethode	<p>De asbestdeskundige beoordeelt het materiaal als asbestverdacht en dus asbesthoudend, en dit zonder monstername.</p> <p>Motivatie: Er is een onderzoeksbeperking die monstername verhindert; De ruimte of het materiaal bevindt zich hoger dan 3,5 meter vanaf een vaste ondergrond.</p>
Destructieve handeling voor identificatie	Nee

- Verwijder dit asbestmateriaal zo snel mogelijk. Volg de toestand goed op.
- Voer bijkomende staalname(s) uit.

- Eenvoudige handelingen: mag via doe-het-zelf of door werknemer(s) met opleidingsattest eenvoudige handelingen
Betreft een hechtgebonden toepassing in een matig verweerde staat met een laag risico op vezelvrijgave. De toepassing zorgvuldig verwijderen, zonder wijzigingen aan te brengen in de huidige toestand van het materiaal. De toepassing niet breken en/of beschadigen. Verwijder de toepassing a.d.h.v. eenvoudige handelingen en voorzie de nodige PBM's zoals ademhalingsmasker met een P3-filter, Tyvec categorie 3 type 5-6, schoeisel moet volledig gesloten zijn, wegwerphandschoenen. Opgeleid personeel wordt aanbevolen. Het asbestmateriaal moet worden verpakt in twee lagen van luchtdichte, stevige plastic zakken of folie aandienen bij het gemeentelijk recyclagepark. Deze dienen gemarkeerd te zijn met een waarschuwingsetiket. Voor verder advies kan je een kijkje nemen op de site van OVAM. (www.asbestinfo.be)

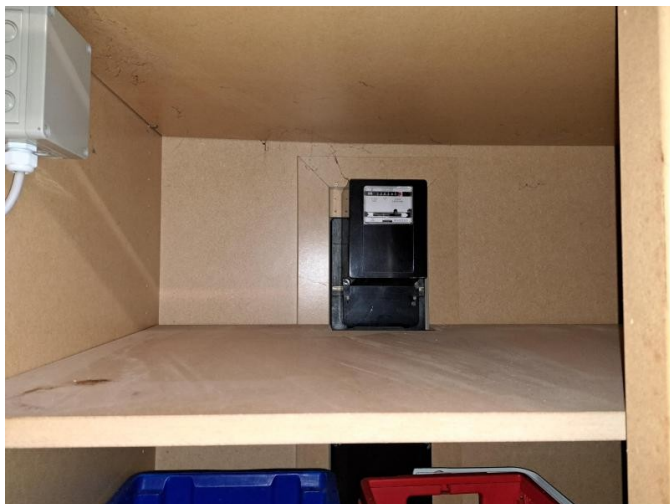
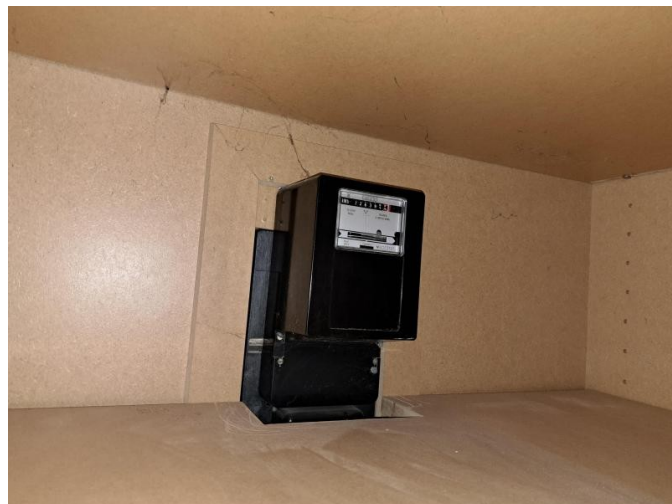
Het asbestmateriaal valt onder de mijlpaal van 2040.

Zorgvuldig beheren

Eindbeoordeling materiaalrisico	Laag materiaalrisico en/of verlaagde kans op vezelvrijgave
---------------------------------	--

Beschrijving	Bakeliet tellerkast
Omgeving	Binnen
Primaire drager	Communicatie en elektrische infrastructuur en uitrusting
Asbestmateriaal	Plaat, paneel, tablet - Type Bakeliet
Bindmiddel van asbestmateriaal	Kunststof of -hars
Gebondenheid op basis van bindmiddel	Hecht
Hoeveelheid (oppervlakte - dikte - aantal)	<ul style="list-style-type: none"> • 0,70 m² - 0,50 cm - 1 stuk
Totaal volume	0,004 m ³
Eenvoudig bereikbaar	Ja
Bevestigingswijze	<ul style="list-style-type: none"> • Geschroefd
Identificatiemethode	<p>De asbestdeskundige beoordeelt het materiaal als asbestverdacht en dus asbesthoudend, en dit zonder monstername.</p> <p>Motivatie: De monstername brengt andere schade aan dan schade die inherent is aan de monstername.</p>
Destructieve handeling voor identificatie	Nee
Opmerking	<p>Deze oppervlakte werd niet gemeten, maar geschat op basis van een benadering van de aanwezige tellerkast. Deze schatting mag niet worden gebruikt als maatstaf voor heffingen. Als deskundigen hebben wij vastgesteld dat het materiaal daadwerkelijk bakeliet betreft en geen harde pvc. Bakeliet wordt door ons beschouwd als een asbestverdachte toepassing, aangezien het in veel gevallen asbesthoudend is. We hebben geen staalname uitgevoerd om de functionaliteit van de tellerkast niet in gevaar te brengen. Daarnaast is staalname verboden, aangezien de tellerkast eigendom is van de nutsvoorzieningsmaatschappij.</p>

- Zorg voor een veilig beheer. Vermijd het beschadigen van het asbestmateriaal. Controleer de toestand jaarlijks op wijzigingen.
- Voer bijkomende staalname(s) uit.

- Eenvoudige handelingen: mag via doe-het-zelf of door werknemer(s) met opleidingsattest eenvoudige handelingen
Deze toepassing mag volgens de huidige wetgeving worden verwijderd via eenvoudige handelingen. Aangezien deze toepassing echter eigendom is van de nutsvoorzieningsmaatschappij, mag deze uitsluitend worden verwijderd door hen of door een door hen aangestelde onderaannemer die beschikt over de nodige attesten en opleidingen. Daarom wordt hier verwezen naar de methode van een erkende verwijderaar, maar in feite dient dit via de nutsvoorzieningsmaatschappij te verlopen.

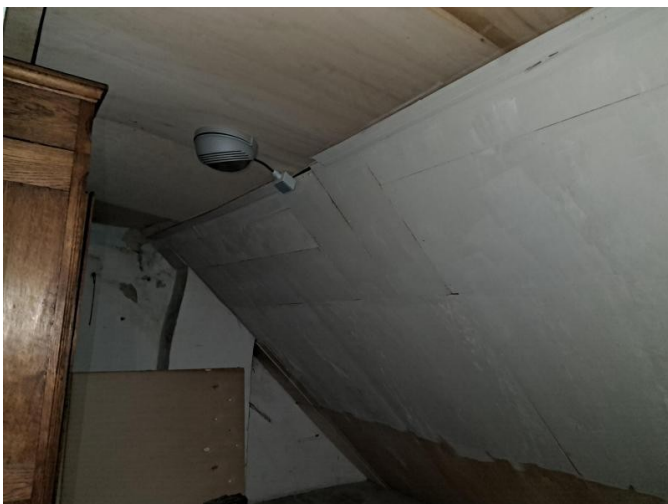
Permanente beperking

Reden: Het te onderzoeken materiaal situeert zich hoger dan 3,50 m te rekenen vanaf een veilige ondergrond

Uitleg van de asbestdeskundige: Het onderdak is niet waarneembaar vanwege de hoogte, die meer dan 3,5 meter bedraagt. Door de afwerkingsgraad aan de binnenzijde van de bovenste verdieping is het onderdak niet zichtbaar of inspecteerbaar. We hebben geprobeerd een dakpan op te tillen om het onderdak te inspecteren, maar dit is niet gelukt. Alleen destructief onderzoek kan bepalen of het onderdak al dan niet asbesthoudend is (type menuiserite).

(Asbest)materiaal	Plaat, paneel, tablet - Type Menuiserite
Karakterisatie	Asbest (verdacht)
Primaire drager	Schuin dak

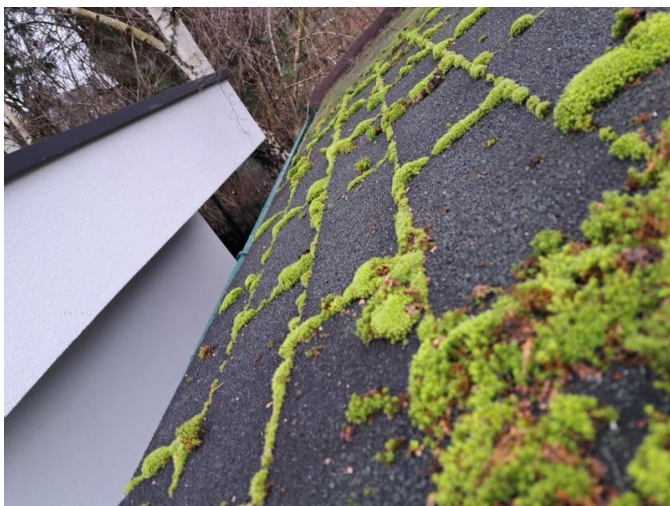
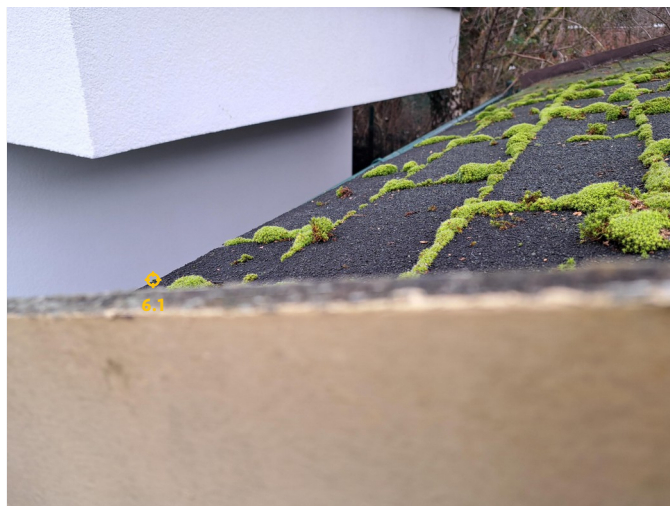
Fiche 6: Roofing leien Tuinhuis

Geen asbest

#	Type	Referentie	Resultaat
6.1	Puntmonster	MM03	Geen asbest

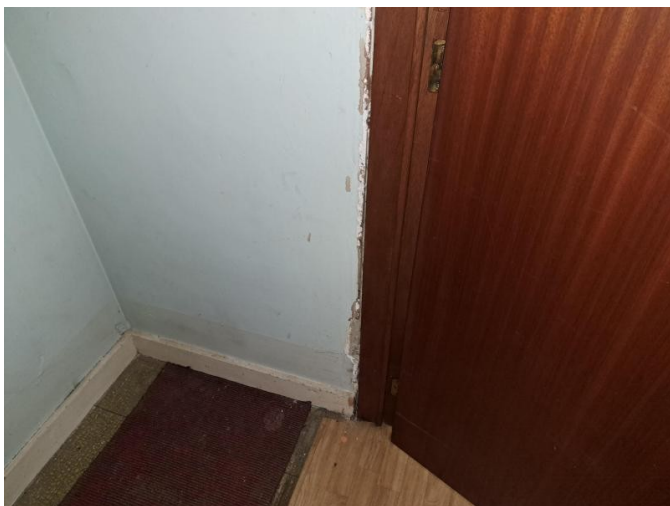
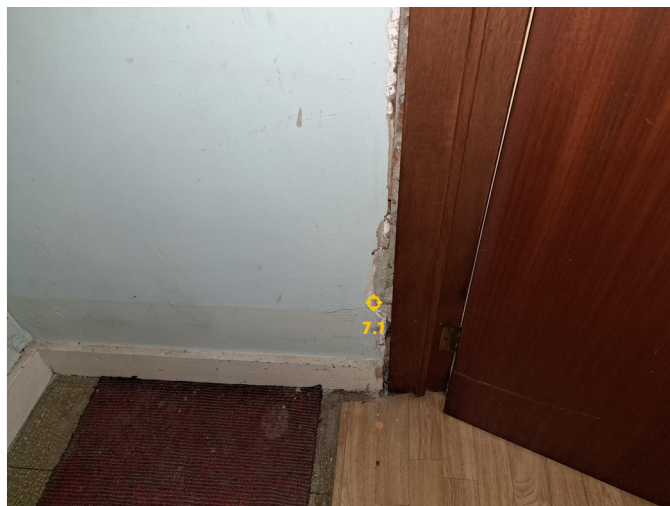
Fiche 7: Pleisterwerk muren

Geen asbest

#	Type	Referentie	Resultaat
7.1	Mengmonster	MM01	Geen asbest

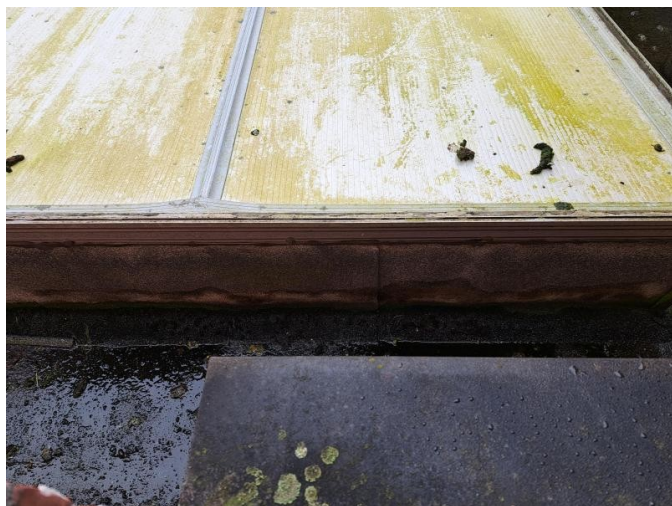
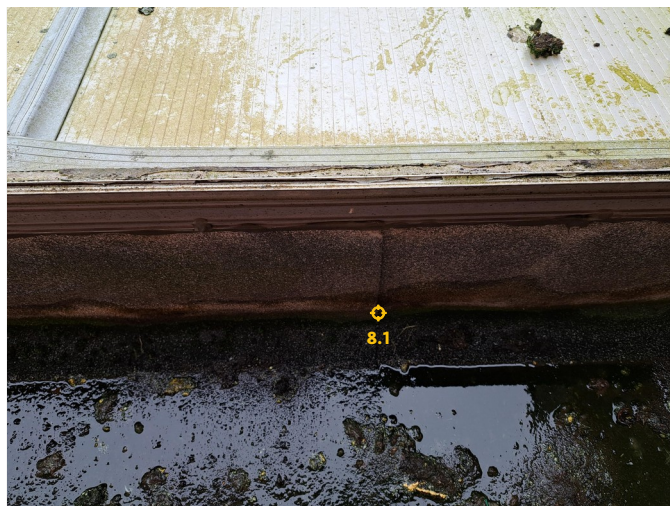
Fiche 8: Roofing plat dak

Geen asbest

#	Type	Referentie	Resultaat
8.1	Puntmonster	MM02	Geen asbest
