Asbestinventarisatetest

Oude Heirbaan 40, 9100 Sint-Niklaas

Attestnummer : 20251024-000324.000

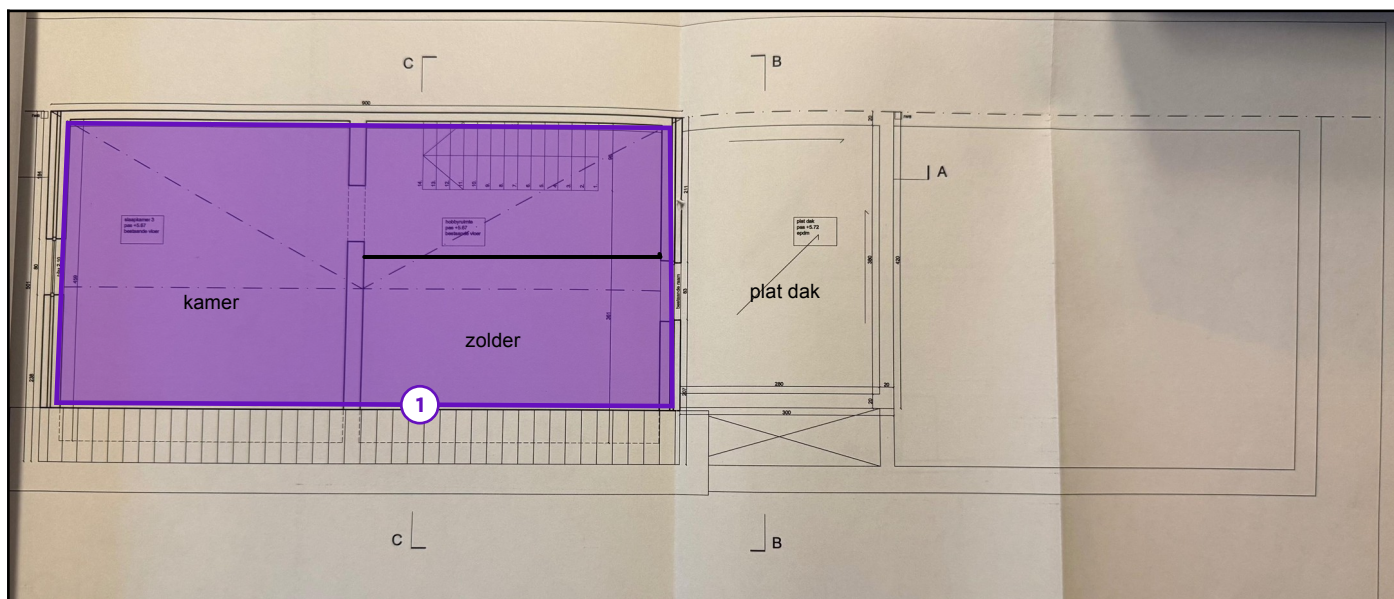
Plan 1.6: Zolderverdiep; onderdak

Beschrijving	Type	Actie
1. Onderdak	Beperking	-

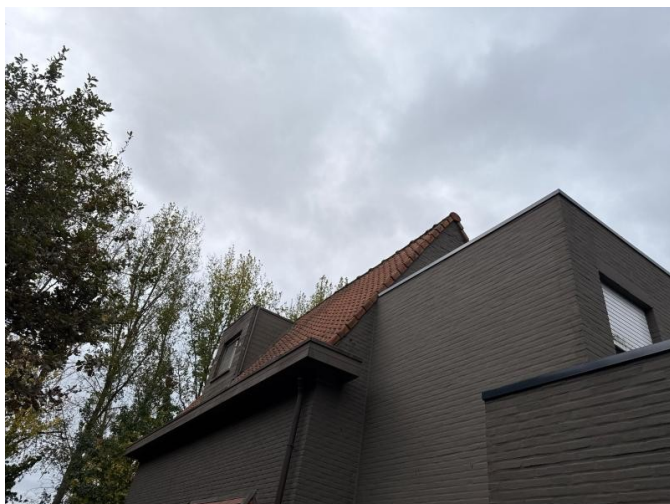
Situeringfoto

Tijdelijke beperking

Reden: Het onderzoek kan niet uitgevoerd worden binnen de bepalingen van de Welzijnswet

Uitleg van de asbestdeskundige: Het onderdak kon op het moment van de inspectie niet nader worden onderzocht binnen de bepalingen van de Welzijnswet.

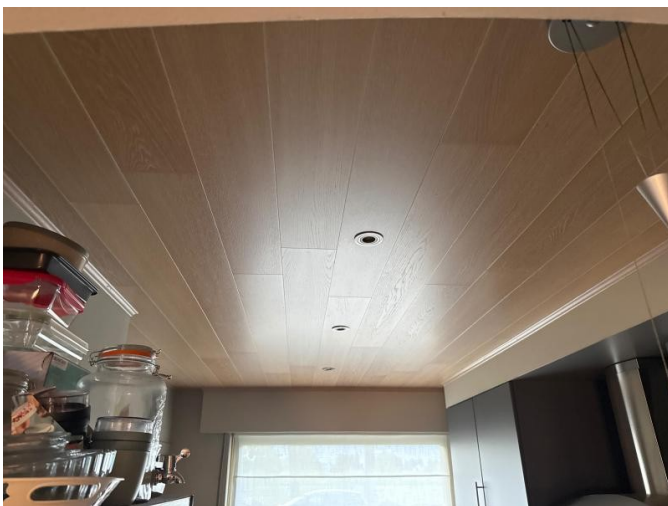
Vrije foto

Het materiaal achter het vals plafond kon op het moment van de inspectie niet nader worden onderzocht. De toepassing kan enkel a.d.h.v. een negatief labocertificaat als asbestvrij beschouwd worden. Verder onderzoek verrichten naar de samenstelling van de toepassing tot op de drager. Dit bij renovatie en/of sloop.

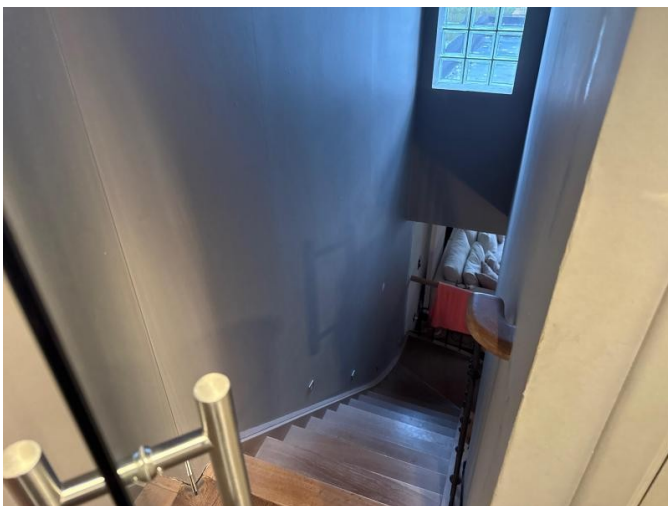
Vrije foto

Het materiaal achter de valse wand kon op het moment van de inspectie niet nader worden onderzocht. De toepassing kan enkel a.d.h.v. een negatief labocertificaat als asbestvrij beschouwd worden. Verder onderzoek verrichten naar de samenstelling van de toepassing tot op de drager. Dit bij renovatie en/of sloop.

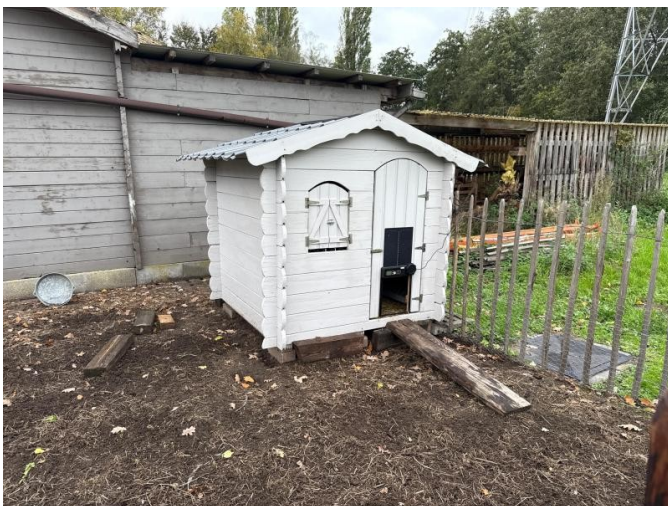
Vrije foto

Er werden geen asbestverdachte toepassingen vastgesteld in deze ruimte.

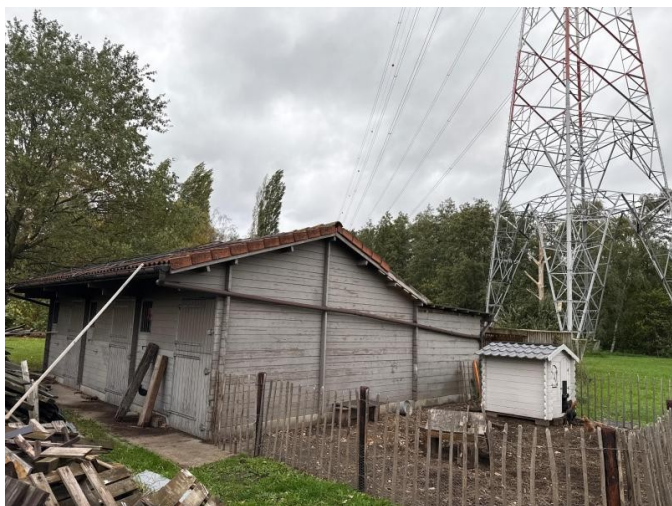
Vrije foto

Er werden geen asbestverdachte toepassingen vastgesteld in deze ruimte.

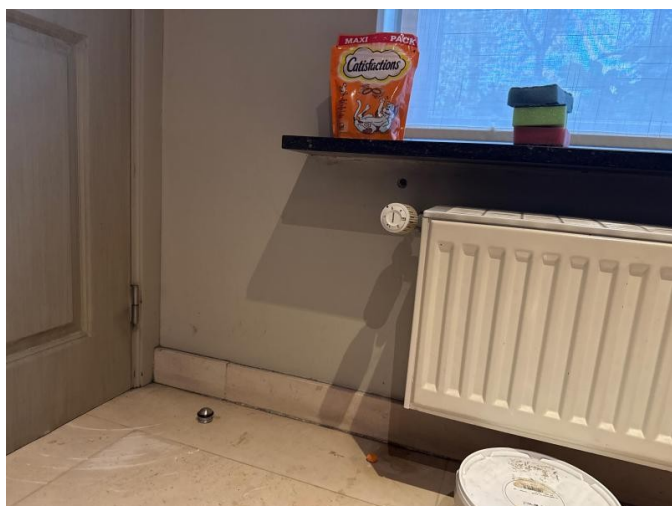
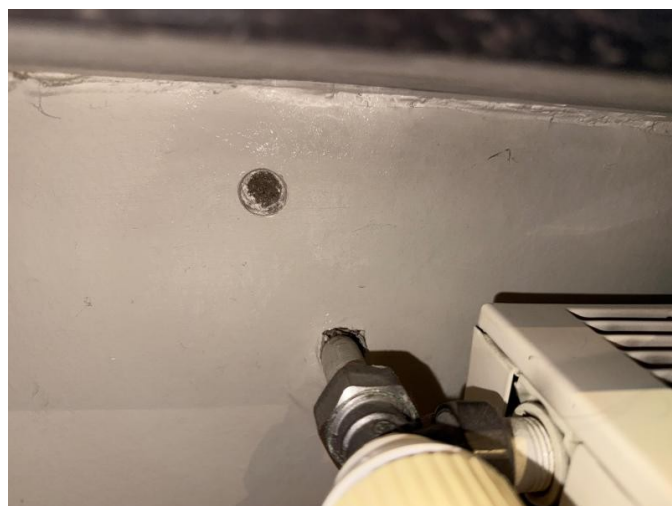
Fiche 6: Pleister wand

Geen asbest

#	Type	Referentie	Resultaat
6.1	Mengmonster	MM01	Geen asbest

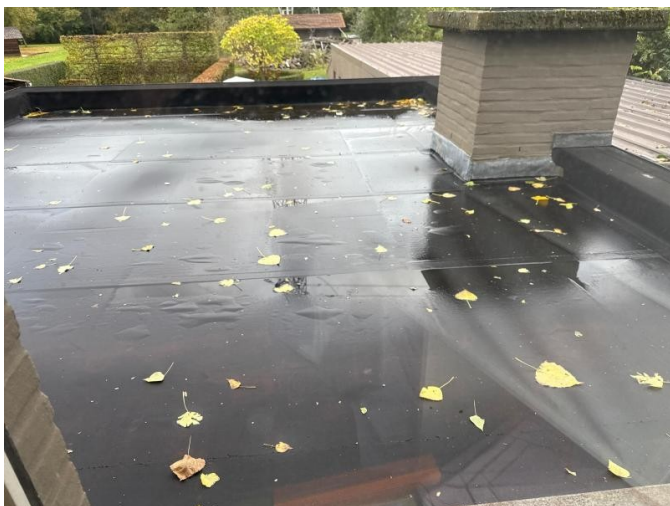
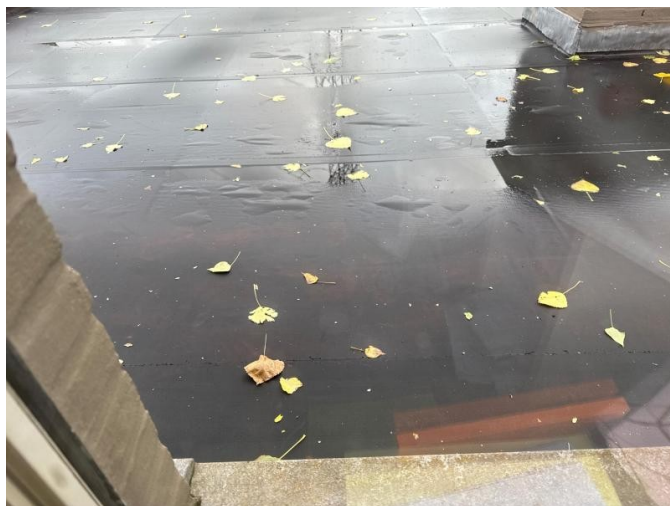
Fiche 7: Plat dak

Geen asbest
