# Asbestinventarisatattest

Grote Peperstraat 37, 9100 Sint-Niklaas

Attestnummer : 20260702-000124.000

# Zone 1: Hoofdgebouw

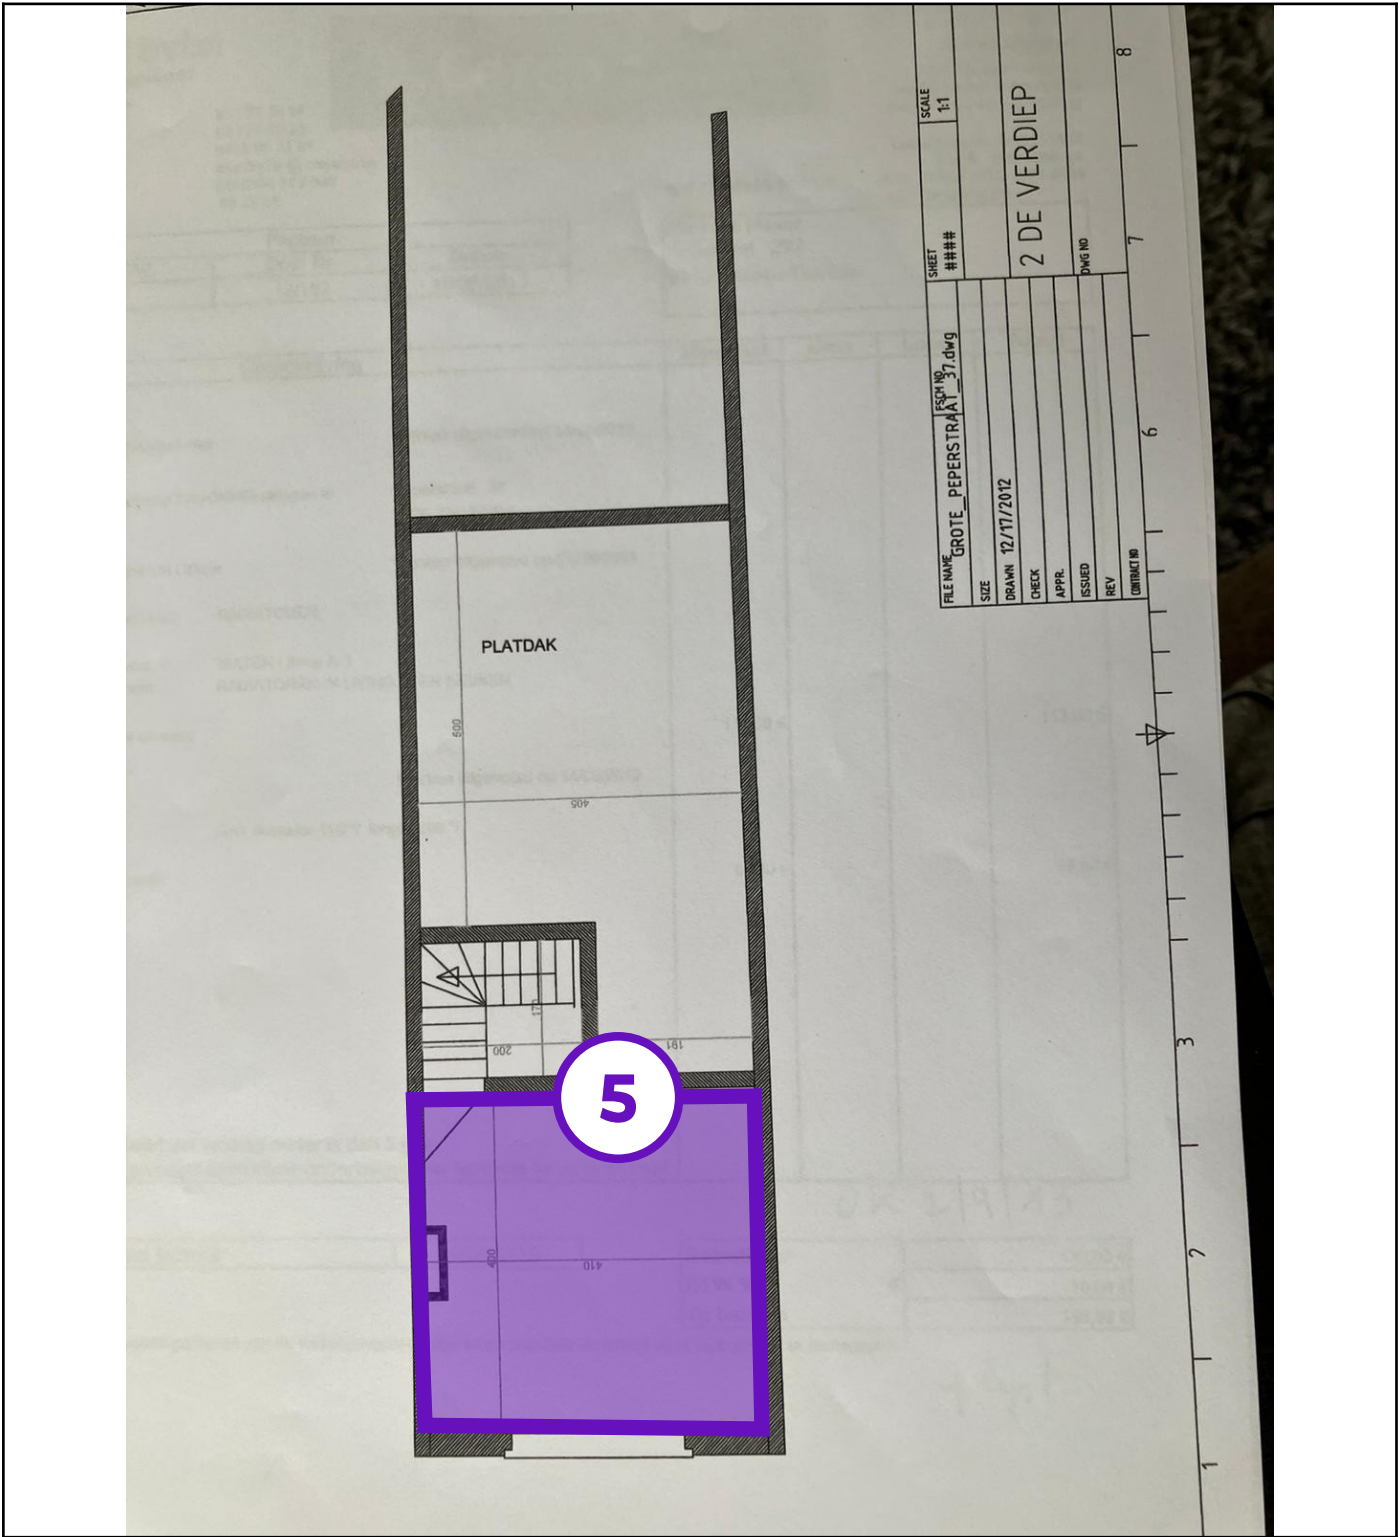
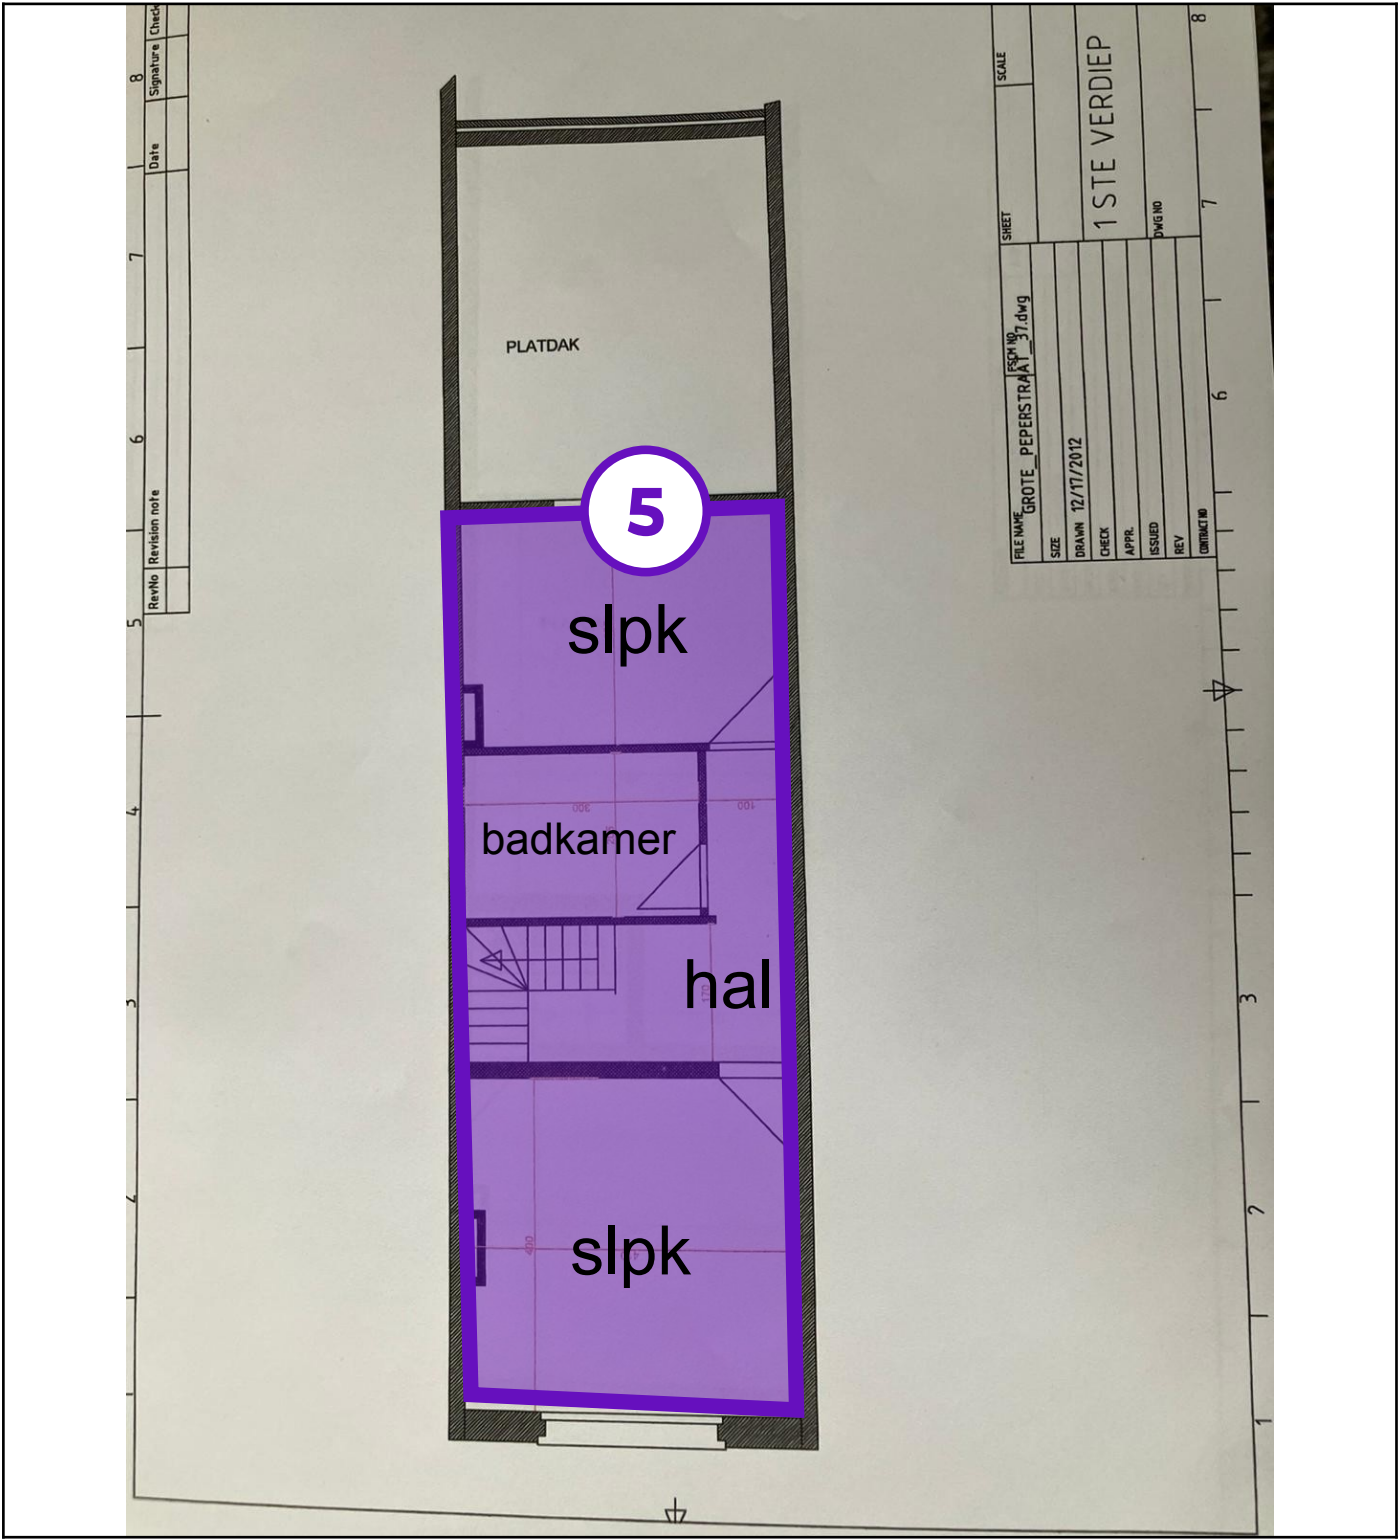
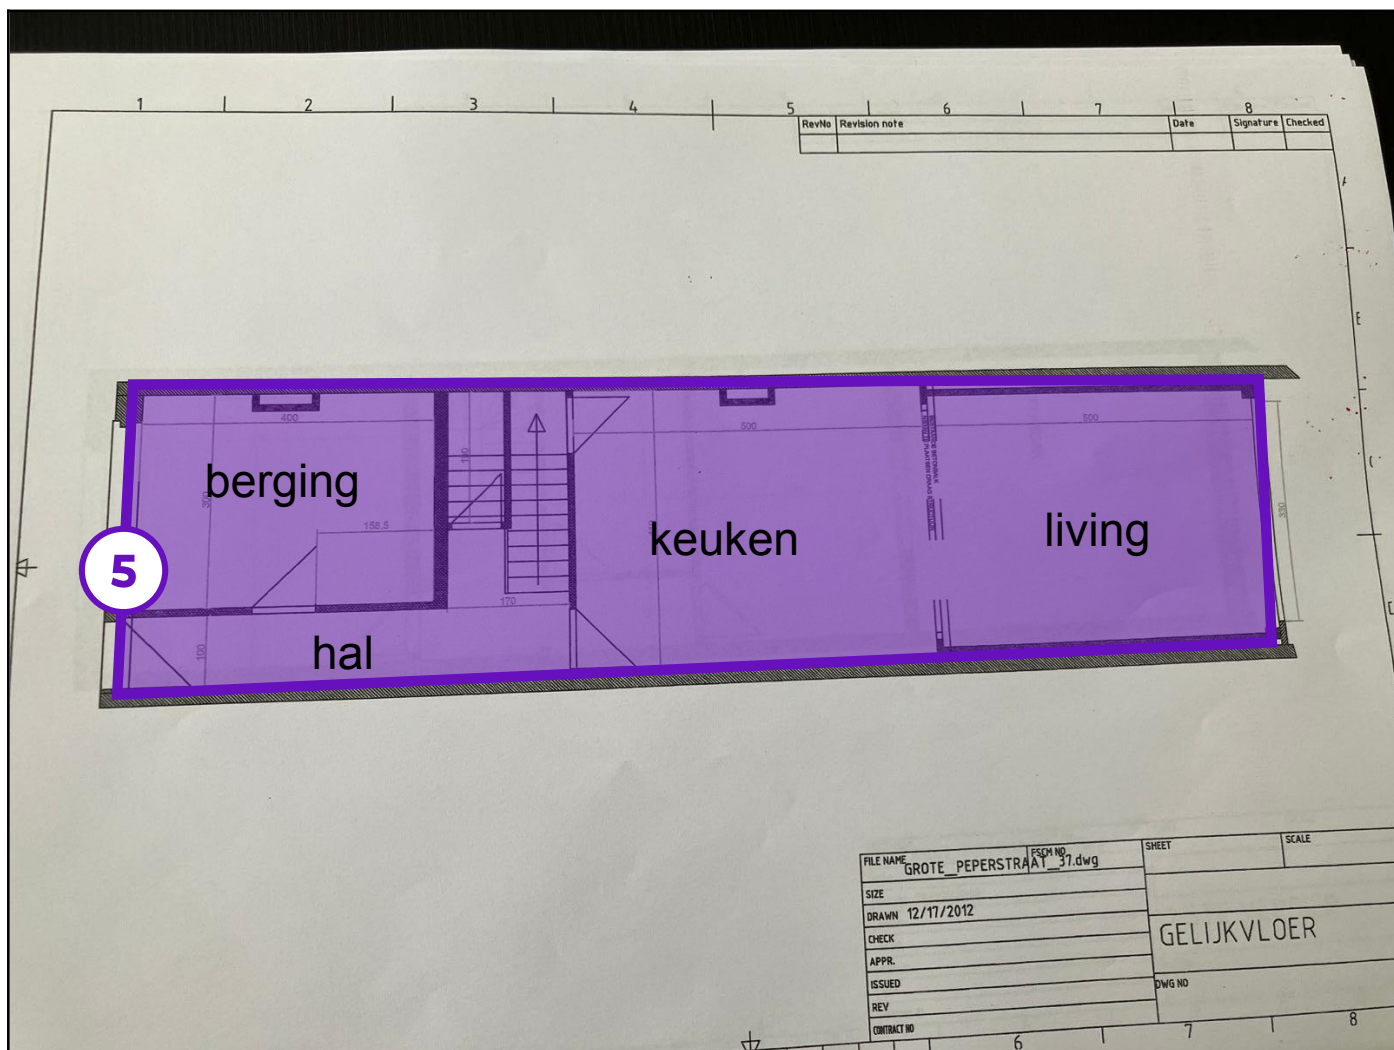
Wat er onder het vals plafond is kon ik niet zien. Dit kan enkel maar gezien worden tijdens een destructief onderzoek.

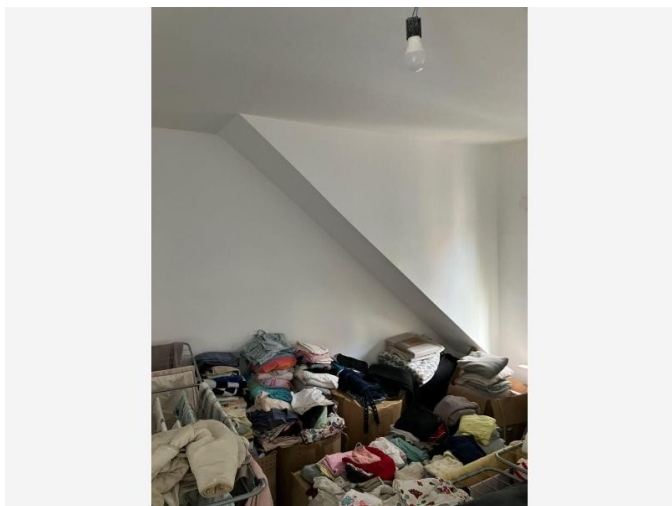
### Tijdelijke beperking

**Reden:** Het te onderzoeken materiaal situeert zich hoger dan 3,50 m te rekenen vanaf een veilige ondergrond

**Uitleg van de asbestdeskundige:** Langs binnen is alles afgewerkt en langs buiten kan er geen dakpan op een veilige manier verwijderd worden.

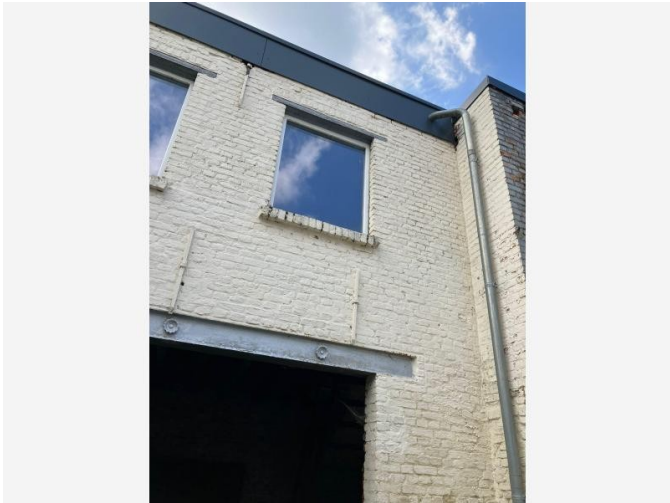
### Tijdelijke beperking

**Reden:** Het onderzoek kan niet uitgevoerd worden binnen de bepalingen van de Welzijnswet

**Uitleg van de asbestdeskundige:** Het plat dak kon niet bekeken worden. Er zou ook een nieuwe EPDM aangebracht zijn maar niet kunnen vaststellen.

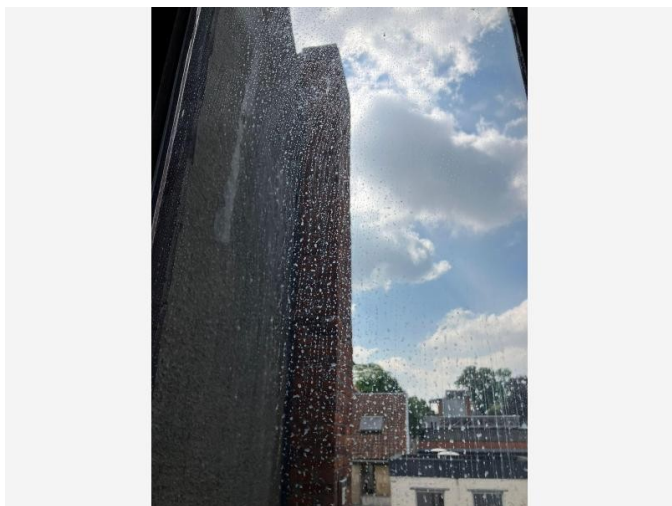
### Tijdelijke beperking

**Reden:** Het onderzoek kan niet uitgevoerd worden binnen de bepalingen van de Welzijnswet

**Uitleg van de asbestdeskundige:** De kans bestaat dat er aan de binnenkant asbesthoudende huizen zitten. Dit heb ik niet kunnen zien.

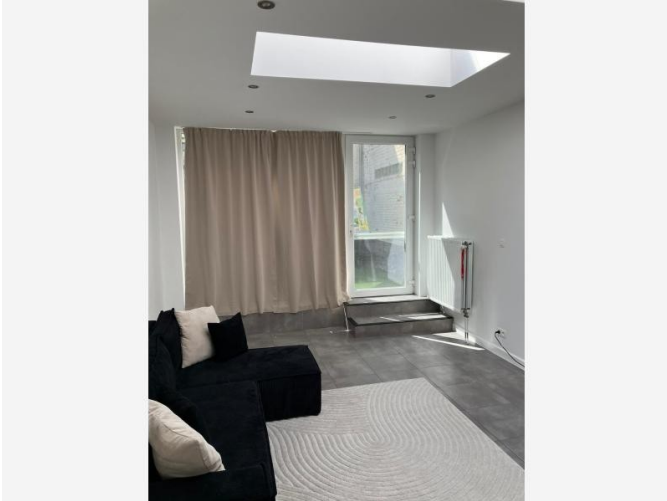
### Uitgesloten van inspectie

**Bouwjaar:** 2013

*Constructies gebouwd vanaf 2001 moeten niet onderzocht worden*

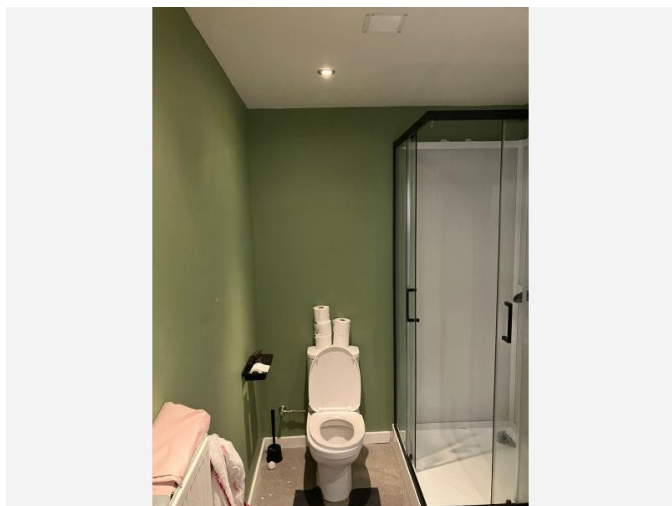
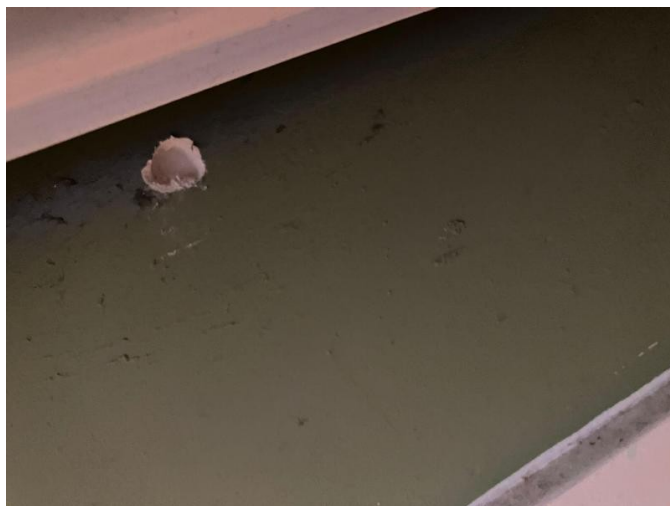
## Fiche 6: Pleisterwerk muren

Geen asbest

| # | Type | Referentie | Resultaat |
|---|---|---|---|
| 6.1 | Mengmonster | staal 1 | Geen asbest |

| Opmerking | De hoeveelheid is een zo nauwkeurig mogelijke opmeting. Hieraan kunnen evenwel geen rechten worden ontleend. Op het gelijkvloers is alles vernieuwd of bijgebouwd dus enkel staalname op de verdieping in de badkamer, traphal en kamer. |

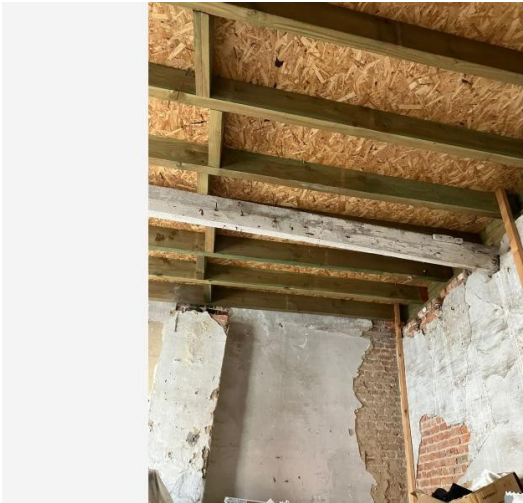
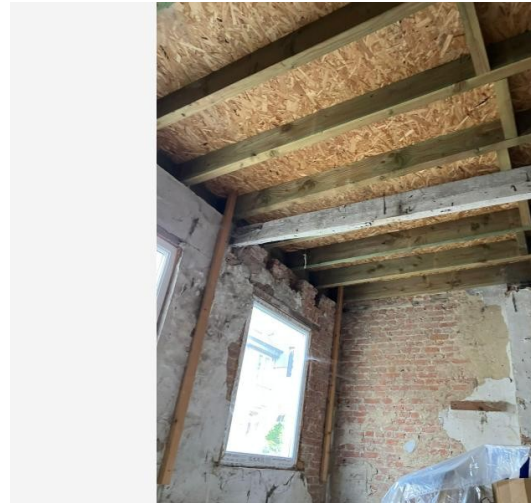
## Fiche 7: Pleisterwerk muren schuur

Geen asbest

| # | Type | Referentie | Resultaat |
|---|---|---|---|
| 7.1 | Mengmonster | staal 2 | Geen asbest |

| Opmerking | De hoeveelheid is een zo nauwkeurig mogelijke opmeting. Hieraan kunnen evenwel geen rechten worden ontleend. Er is niet veel pleisterwerk meer aan de muur. |

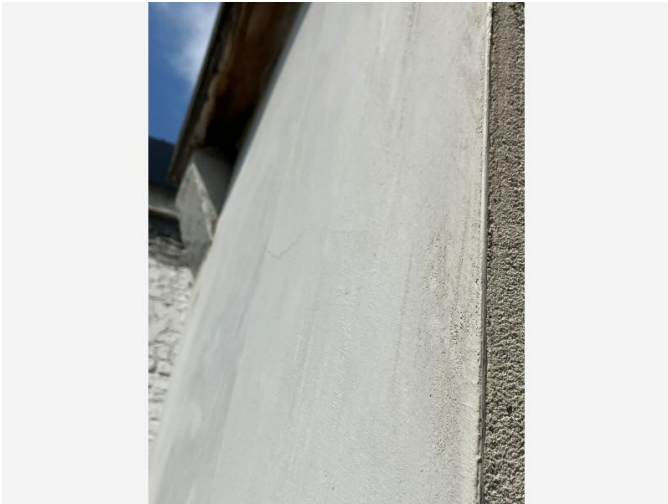
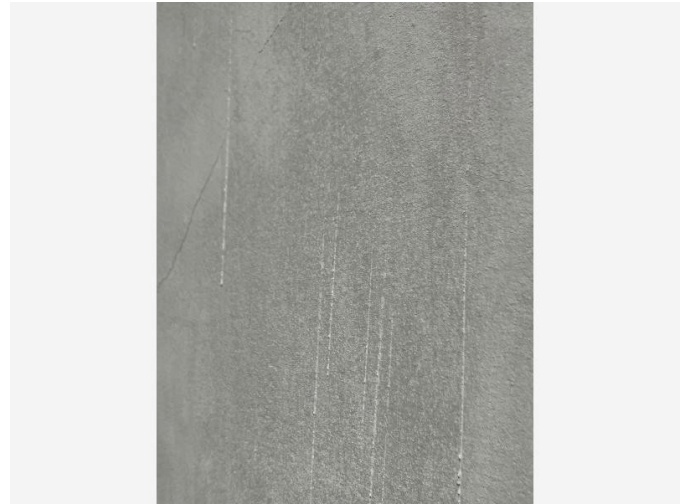
## Fiche 9: Crépi achtergevel

| Beschrijving | Notitie | Terug te vinden op plannen |
|---|---|---|
| Fiche 9: Crépi achtergevel | De crépi is nieuw aangebracht en dus asbestvrij. | - |

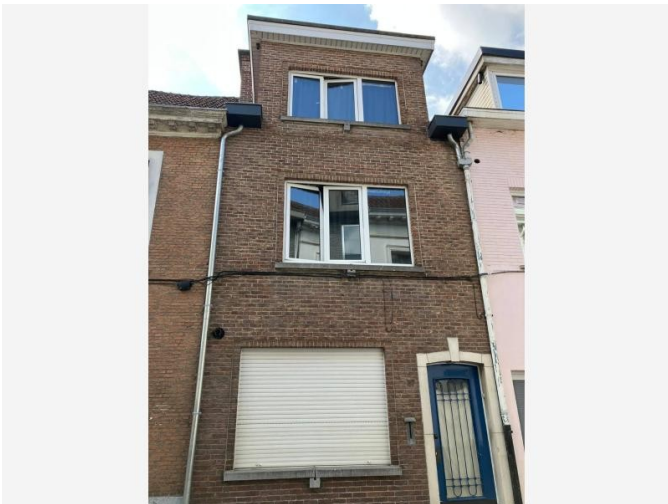
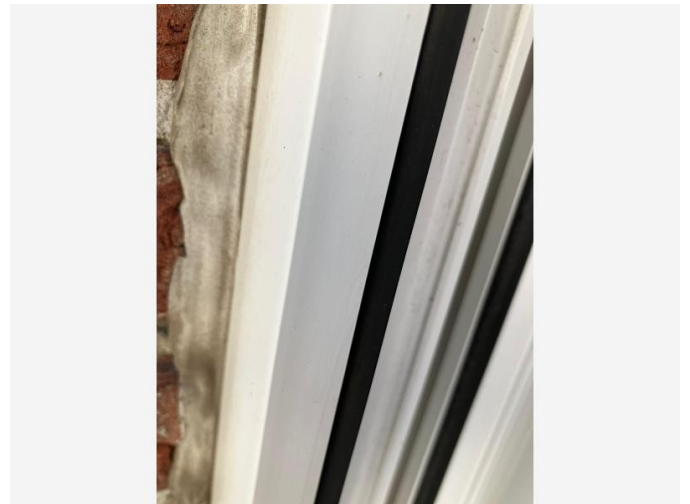
## Fiche 10: Mastiek

| Beschrijving | Notitie | Terug te vinden op plannen |
|---|---|---|
| Fiche 10: Mastiek | Er is geen asbestverdachte mastiek aanwezig. | - |

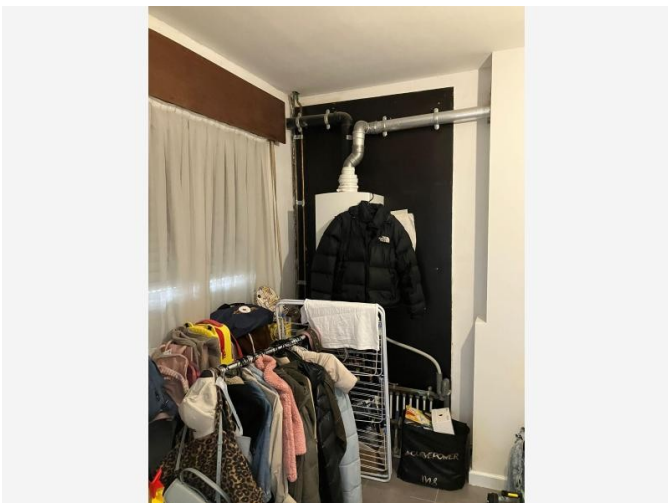
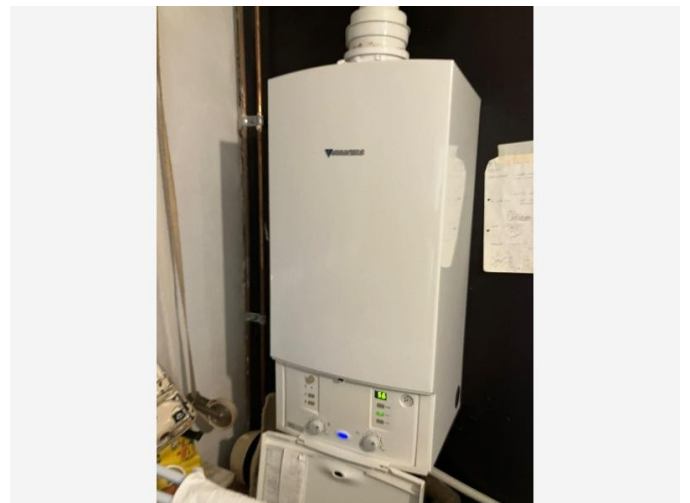
## Fiche 11: CV-ketel (niet verdacht)

| Beschrijving | Notitie | Terug te vinden op plannen |
|---|---|---|
| Fiche 11: CV-ketel (niet verdacht) | De CV-ketel (dichtingen, isolerend materiaal) is niet asbestverdacht. | - |

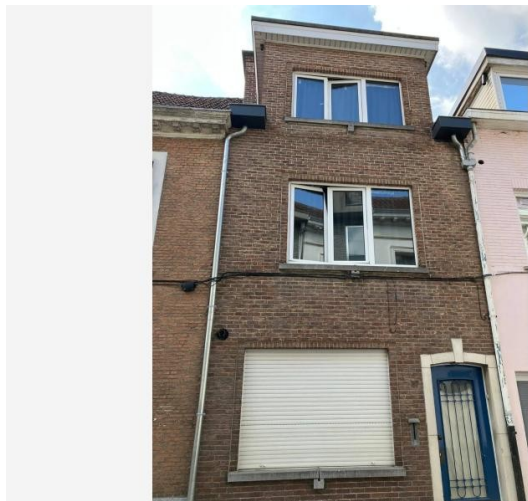
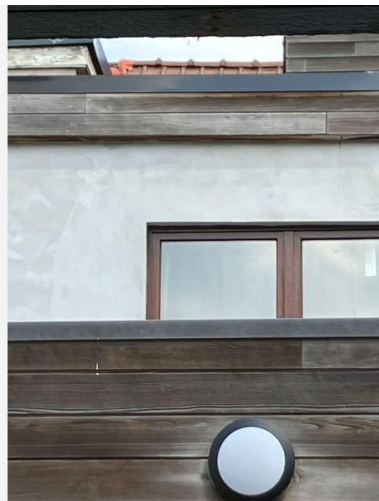
## Fiche 12: Dakbedekking bestaande uit pannen (niet verdacht)

| Beschrijving | Notitie | Terug te vinden op plannen |
|---|---|---|
| Fiche 12: Dakbedekking bestaande uit pannen (niet verdacht) | De dakbedekking is niet-asbestverdacht. | - |

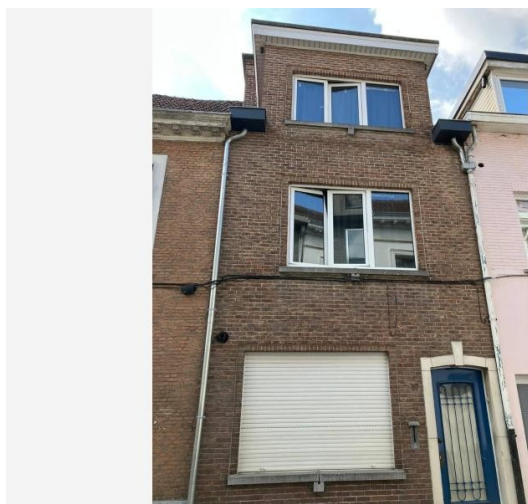
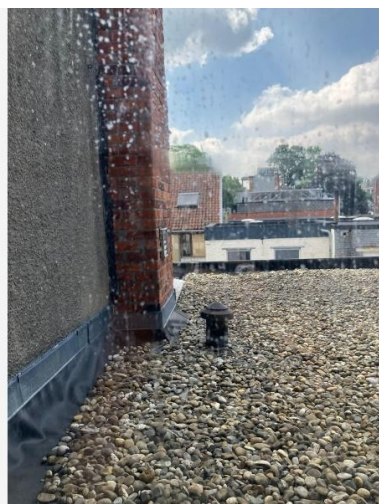
## Fiche 13: Rookgaskanaal (niet verdacht)

| Beschrijving | Notitie | Terug te vinden op plannen |
|---|---|---|
| Fiche 13: Rookgaskanaal (niet verdacht) | Het rookgaskanaal is niet-asbestverdacht. | - |
